SUD ÅBØ, GNR 6 BNR 3, Hjarthdal kommune, Telemark fylke

Dokumentasjonsvedlegg

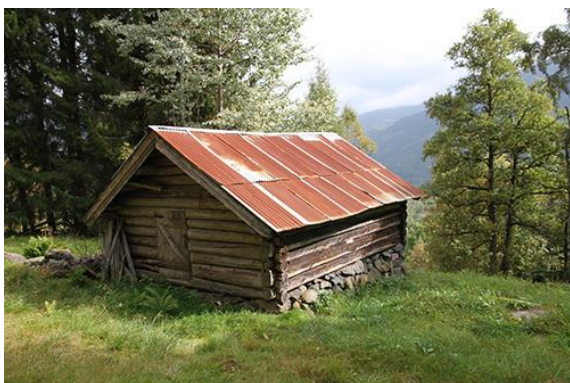
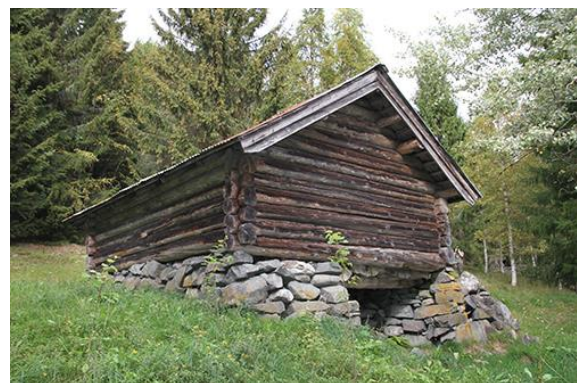
Figur 9. fasaden mot vest

Figur 10. Fasade mot sør.

Sommerfjøse/sel: TG2. Det vokser vegetasjon, og ligger jord inntil bunnstokkene mot nord. En av takplatene har løsnet, og det er åpent ned mot eldre spontekking.

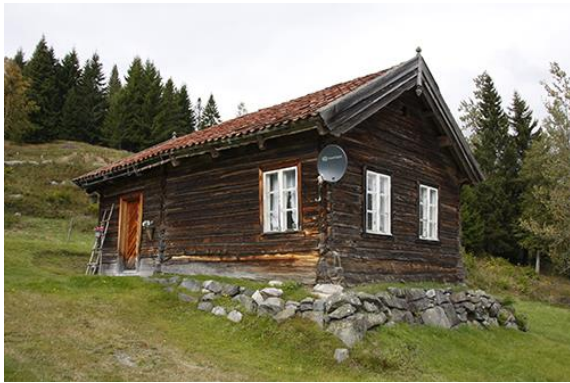
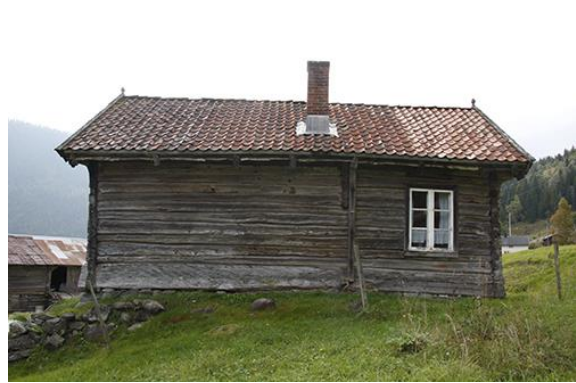
Figur 11. Fasaden mot sør

Figur 12. Fasade mot nord-øst

Stue: TG2

Tømmerkassen og taket er i forholdsvis god stand, men vinduene er utette og det kommer inn snø om vinteren gjennom åpninger mellom omfar og vindu/vegg. Dette har kommet etter at utvendig panel ble fjernet på 1990-tallet.

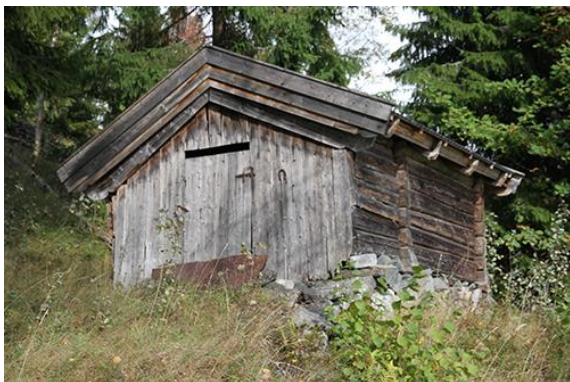
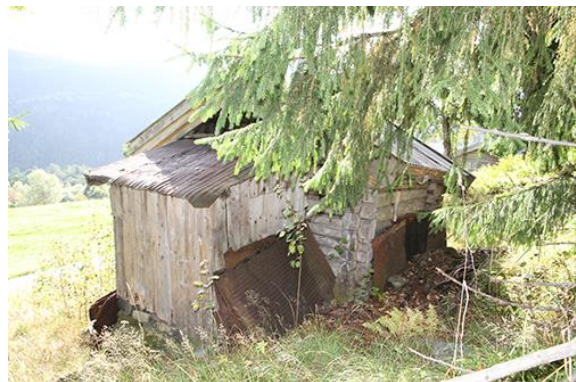
Figur 13. Fasade mot sør

Figur 14. Fasade mot nord, med utedo.

Badstu med utedo: TG2

Jevnt over er tilstanden bra med forholdsvis nytt tak, men deler av bunnsvill på baksiden ligger delvis nedi jord.

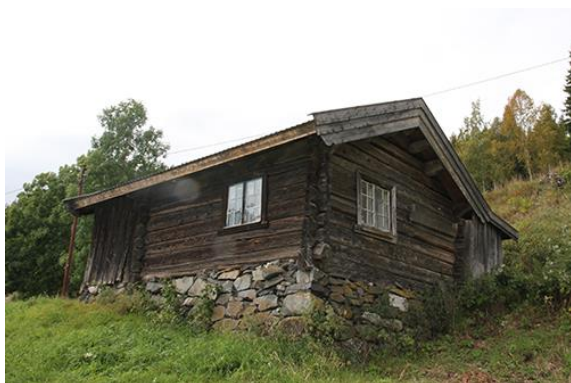
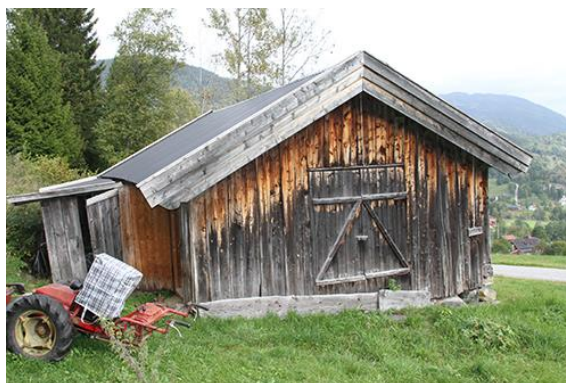
Figur 15. Fasade mot øst

Figur 16. Fasade mot sør-vest

Eldhuset: TG2

Vedskjulet har delvis løsnet fra tømra og heller utover, det vokser vegetasjon tett inntil. Det er sannsynlig at det er noe råde på nedre del av låvepanelet. Glippe i platetaket mellom vedskjul og tømre. Vinduene mangler kitt og maling.

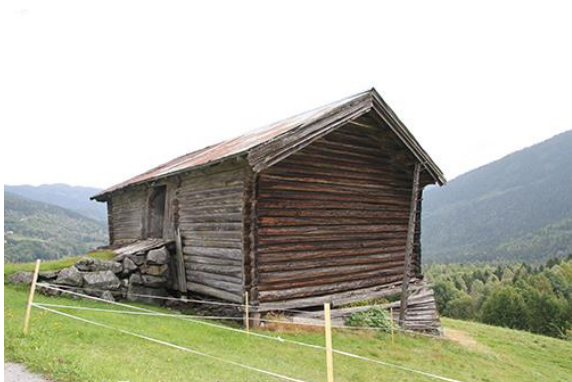
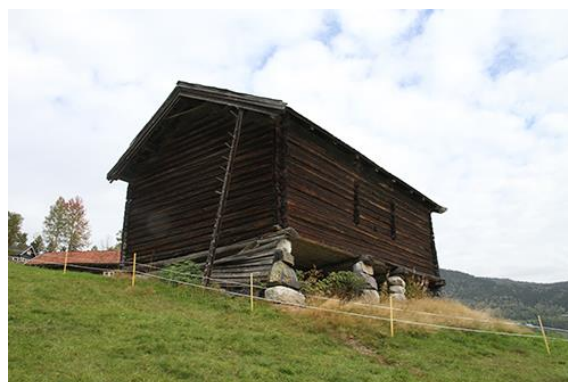
Figur 17. Fasade mot vest

Figur 18. Fasade mot sør

Låve: TG2. Holdesteinene og taket vil bli satt i stand høsten 2016

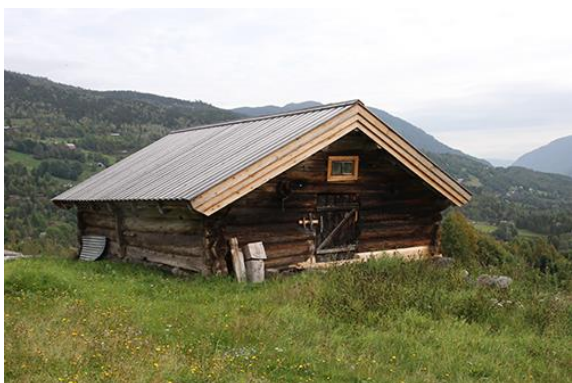
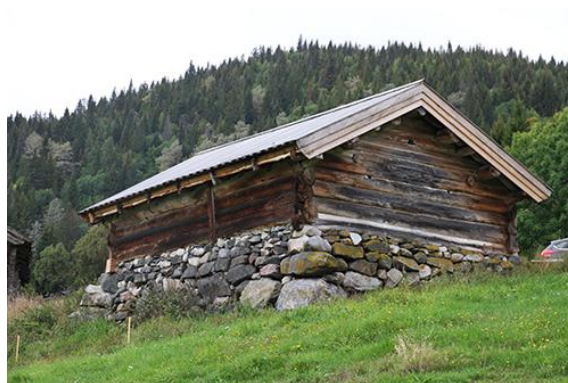
Figur 19. Fasade mot vest

Figur 20. Fasade mot øst

Fjøset: TG1. Det har blitt utført omfattende arbeider på tak i 2012/13. Råteskadde bord, torvvolstokker/sperrer her skiftet ut og det er tilført ny never der dette har vært nødvendig. Råteskader i syllstokk under dør er utbedret. I tillegg er vanntilførsel inn i fjøset stengt av, og de tidligere årlige lekkasjer grunnet frostsprenging av vannrør er dermed unngått for fremtiden.

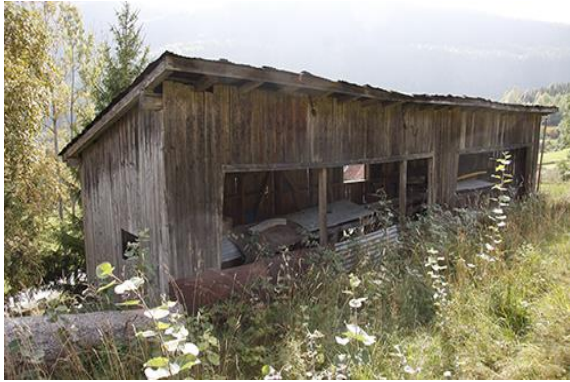
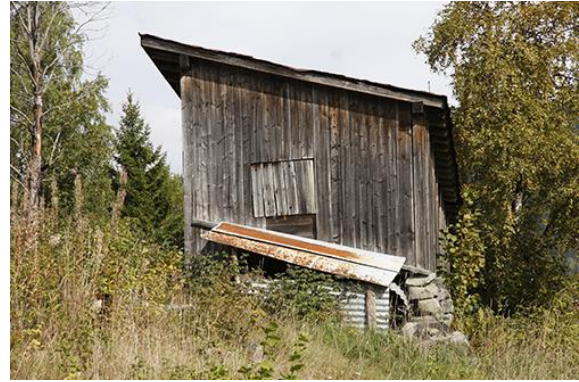
Figur 21. Fasade mot nord

Figur 22. Fasade mot sør-vest

Saga: TG2. Jevnt over er tilstand god. Noe skjevheter i holdesteinene, og taket har et eldre platetekke som bør skiftes ut.
