# DOKUMENTASJONSVEDLEGG TIL FREDNINGSSAK

Øvre Strandgate 60,  
Gårds- og bruksnummer 58/1472, Stavanger kommune

*dokumentasjonsvedlegg 1, historikk og beskrivelse av eksteriøret*

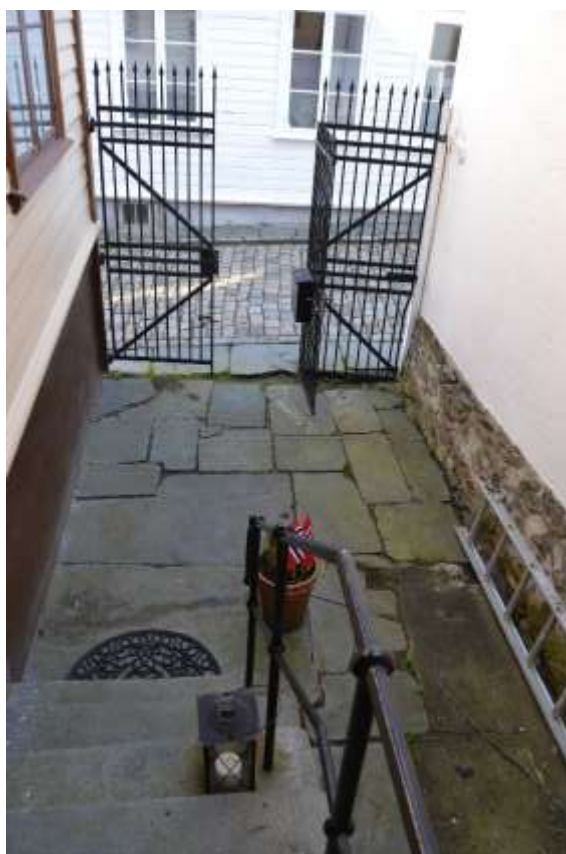
*Foto fra hovedtrappa og ut mot Øvre Strandgate. Trappa og helleleggingen er original, men restaurert. Rekkverket på trappa er nytt fra restaureringen.*

Den store smijernsporten mot Øvre Strandgate ble rehabilitert og satt opp igjen. Rekkverket på hovedtrappen var ødelagt, og det ble laget et nytt smijernsrekkverk tilsvarende det gamle.

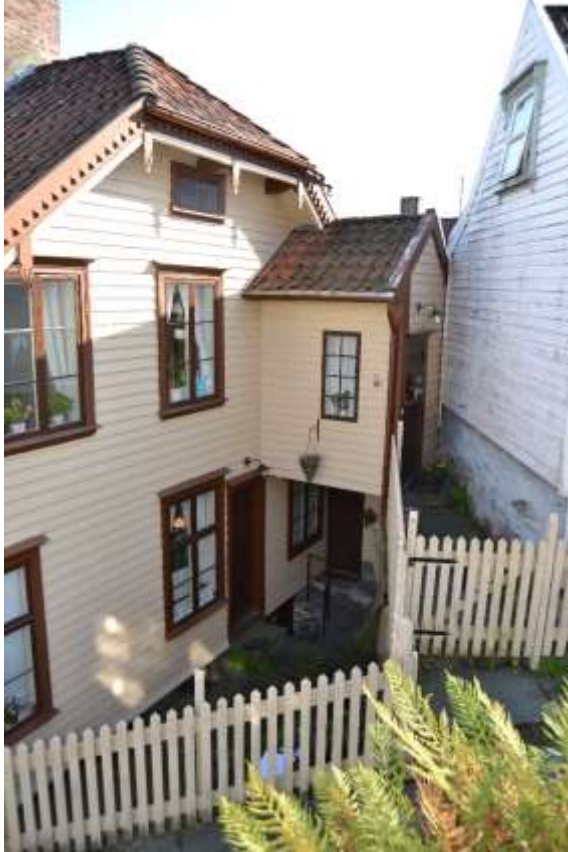
*Fotografi av bakgården sett fra Eckmannsbakken. Stakittgjerdene er nye. Inngang til uthusets 2. etasje skjer via ei bru fra Eckmannsbakken. Denne brua er ny. Uthuset i 2. etasje har gitt rom for et nytt inngangsparti og baderom.*

I bakgården ble hellene tatt opp, og det ble drenert langs kjellerveggen for å minimere fuktproblemet. Hellene ble lagt tilbake som før. Det ble satt opp nytt smijernsrekkverk rundt kjellertrappen. Gangbroen til bakdøren ble demontert og bygd opp igjen med et støpt betongdekke som hellene ble lagt ned i. Stakittgjerdet som stod på gangbrua ble erstattet med et tilsvarende. Eksisterende stakitt mot gaten var ødelagt og måtte erstattes.

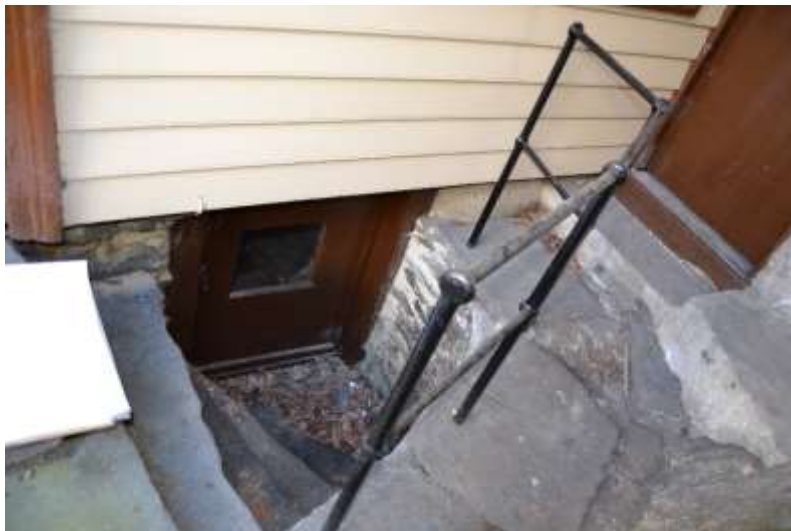
*Kjellerhals innerst i bakgården under uthusets 2. etasje. Nytt smijersrekkverk.*

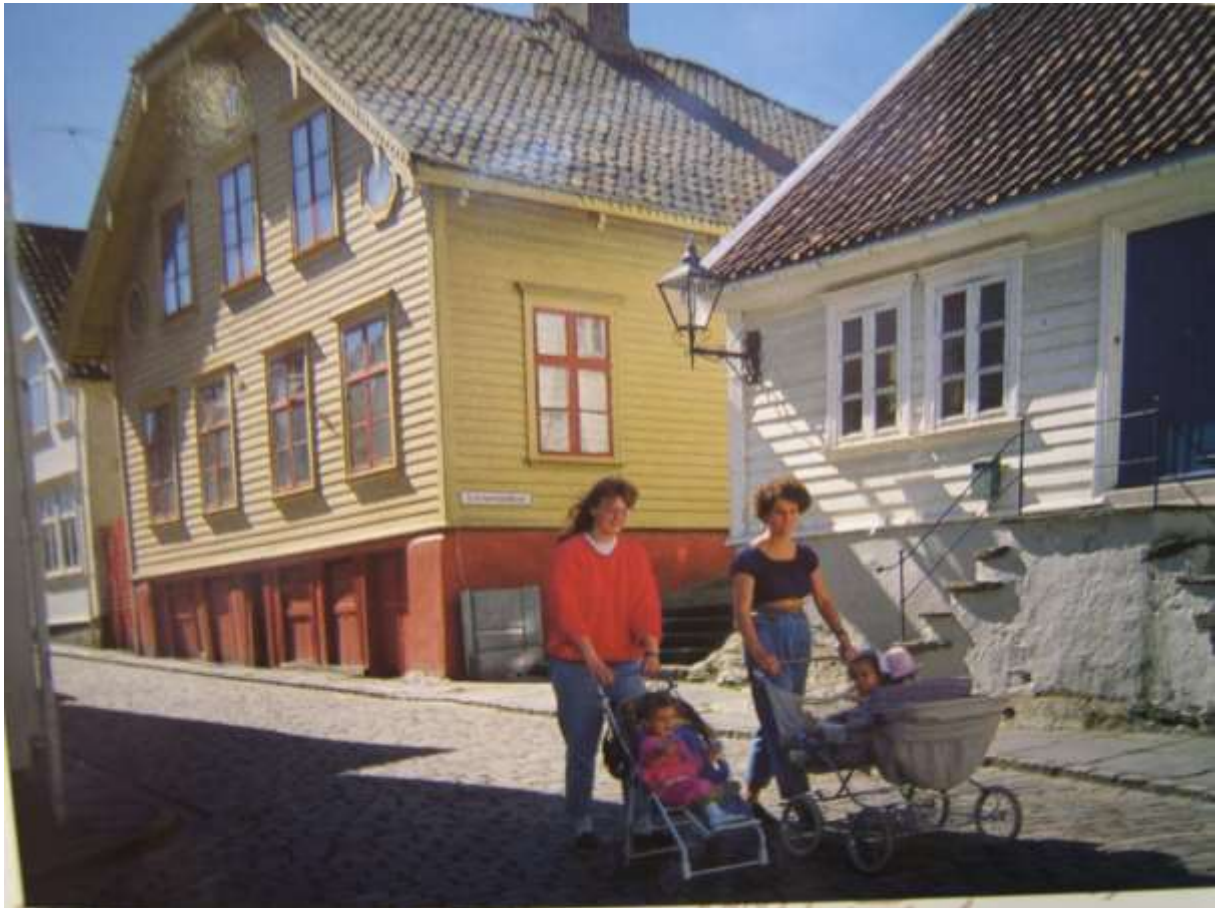
*Foto av huset fra ca 1990*

Det var råte i en stor del av sutaket og takutstikket på den søndre takflaten. Generelt var taket utett og takrennene utslitt. Det var også lekkasje fra et støpejernsvindu i taket som hadde forårsaket lekkasje nedover langs veggen. Pipen over tak var i dårlig stand, og var generelt ikke tett nok for å kunne brukes slik den stod. Med dette skadebildet var det behov for restaurering av takflaten og pipa.

Uthuset var sterkt skadet, både tak, bjelkelag og gulv var så råttent at det måtte skiftes ut i store deler av konstruksjonen. Uthusdelens østvegg mot hovedinngangen hadde skader i kledning og vindu som derfor måtte erstattes.

Den originale utvendig kledningen og listverket var i bra stand med unntak av situasjonen i uthuset. Noe dekor, i hovedsak på baksiden (vestsiden) langs gavlene på hovedbygningen var råteskadet. Vinduene var grunnleggende sett i god stand med unntak av vinduet i uthuset. Det var råte i noen av vinduene som fordret restaurering i tillegg til generelt vedlikehold i form av kitting og maling. Hoveddøra var slitt og krevet reparasjon, mens uthusdøra og bakdøra var ødelagt og måtte erstattes.

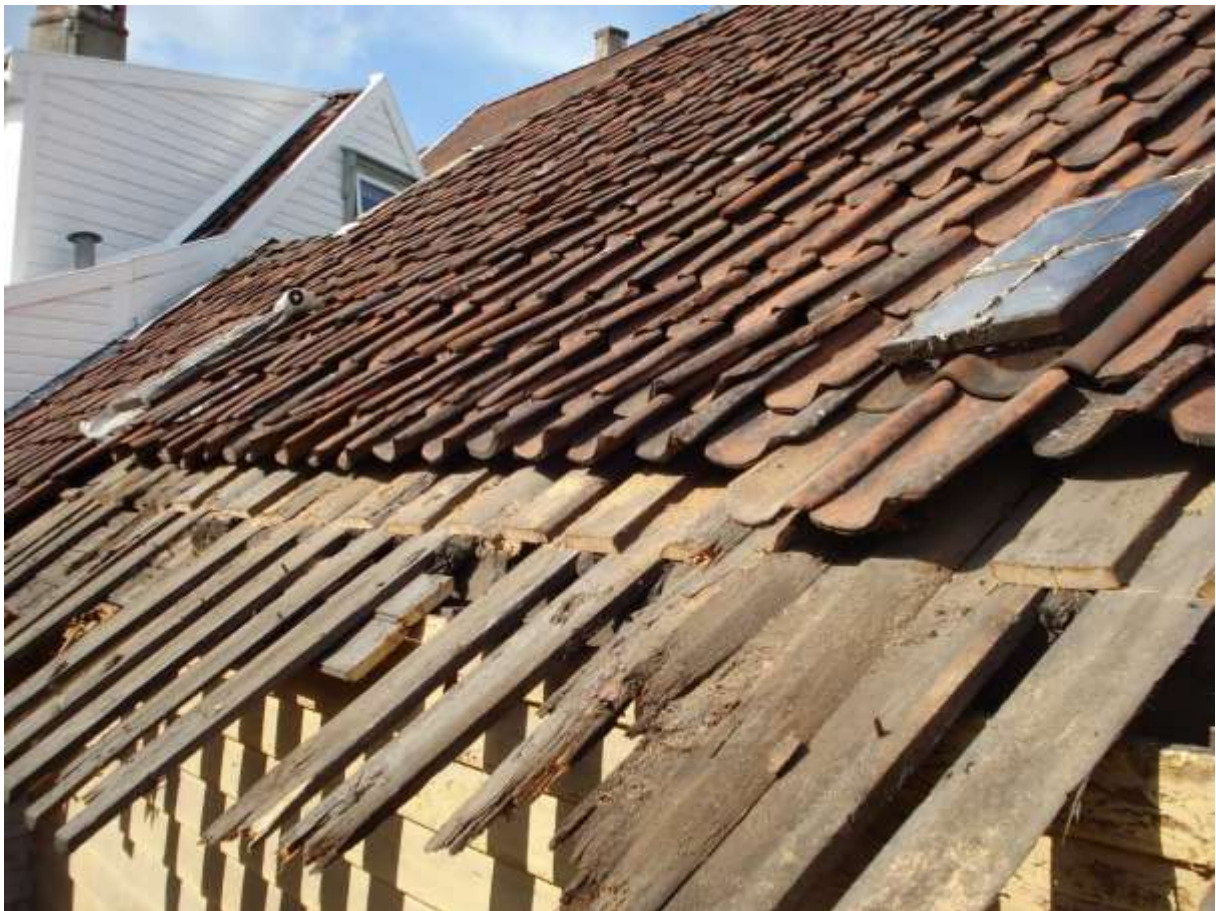
*Taktrao og raftet med råteskader*

I arbeidet med taket ble takpannene tatt av og råtne deler av sutaket og takutstikket erstattet med friskt tre. På det reparerte sutaket ble det lagt sutaksplater (harde trefiberplater) og papp (d-papp) før nye strø og lekter. De originale pannene ble lagt opp igjen, supplert med brukte Sandespanner (enkeltkrumme, ufalsede teglpanner) av samme type. Støpejernsvinduene ble rensert for rust og overflatebehandlet før de ble satt på plass igjen. Takrennene var utslitt, og ble derfor erstattet med nye av sink. Råtne dekorlister i gavlene ble skiftet ut og manglende spyd på åsendene ble kopiert.

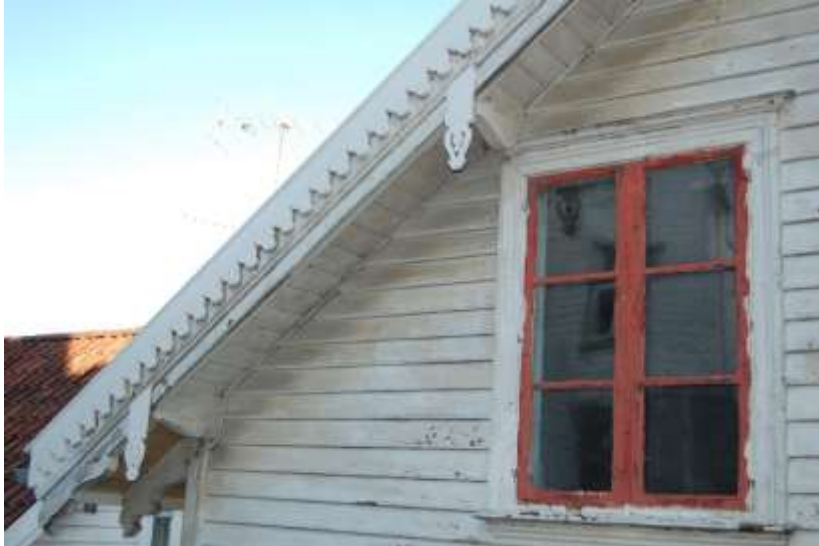
*Dekor kopiert/istandsatt*

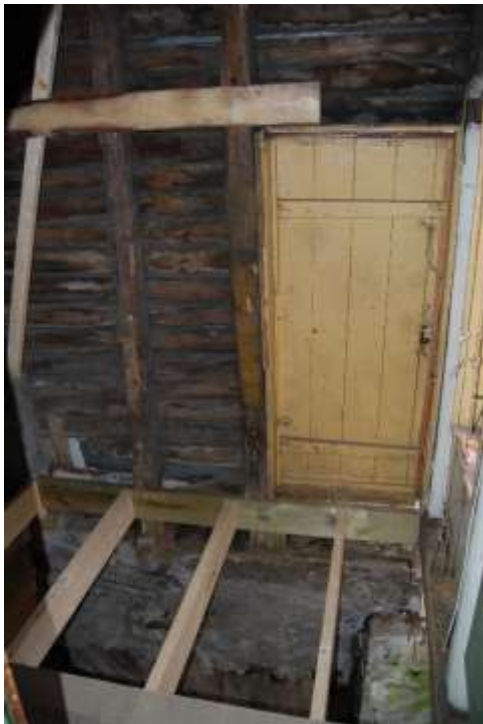
*Bilde fra restaureringen av uthuset*

Uthuset ble for en stor del skiftet ut. Den store bærebjelken under byggets 2. etasje, som var synlig i den åpne uthusdelen i første etasje, ble kopiert. Det samme ble kledning og vinduer. Bjelkelaget ble ellers skiftet ut med moderne standardmateriale. Råtne deler av bindingsverket ble skiftet ut og forsterket. Huset ble isolert og fikk asfaltplater (myke trefiberplater) innenfor kledningen i 2. etasje. Kledningen og vinduet på nordveggen mot bakgården var i god stand og ble beholdt.

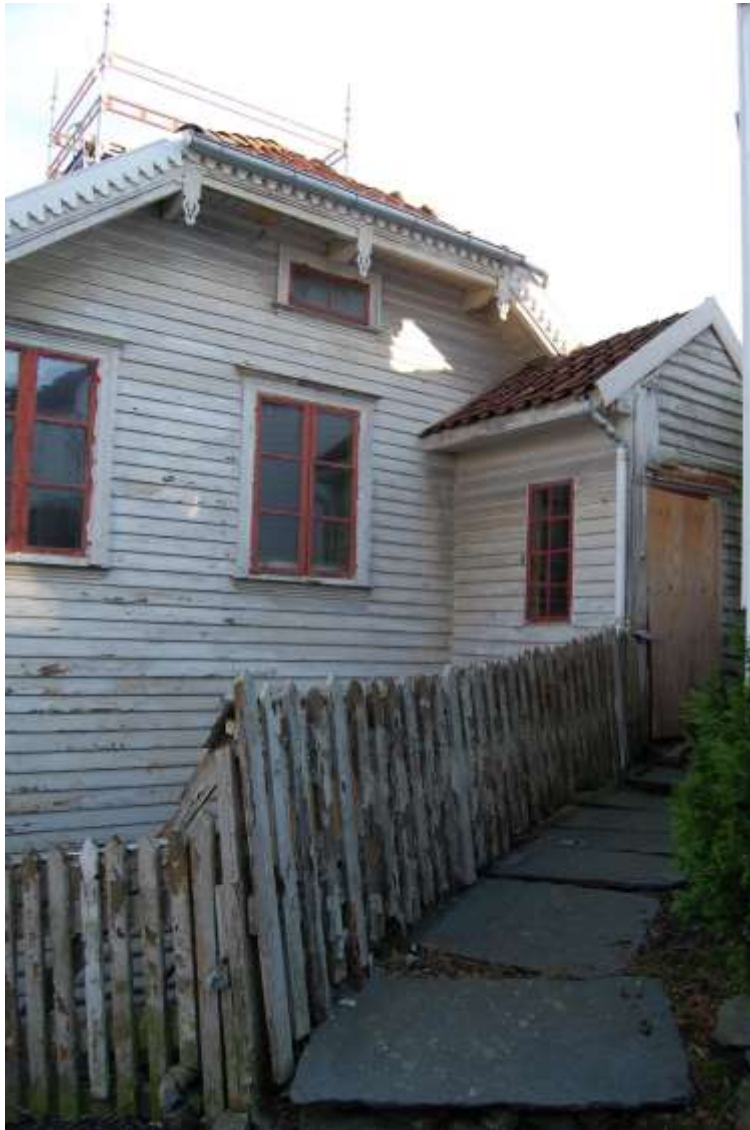
*Fotografi av huset fra Eckmannsbakken under restaureringsprosessen.*
