# Dokumentasjonsvedlegg

**Haagensenverkstedet, Sandbakkveien 10, gnr. 43/  
bnr. 1334, bnr. 94, bnr. 6, bnr. 66 og bnr. 1231  
Rognan, Saltdal kommune**

**Nordland**  
FYLKESKOMMUNE

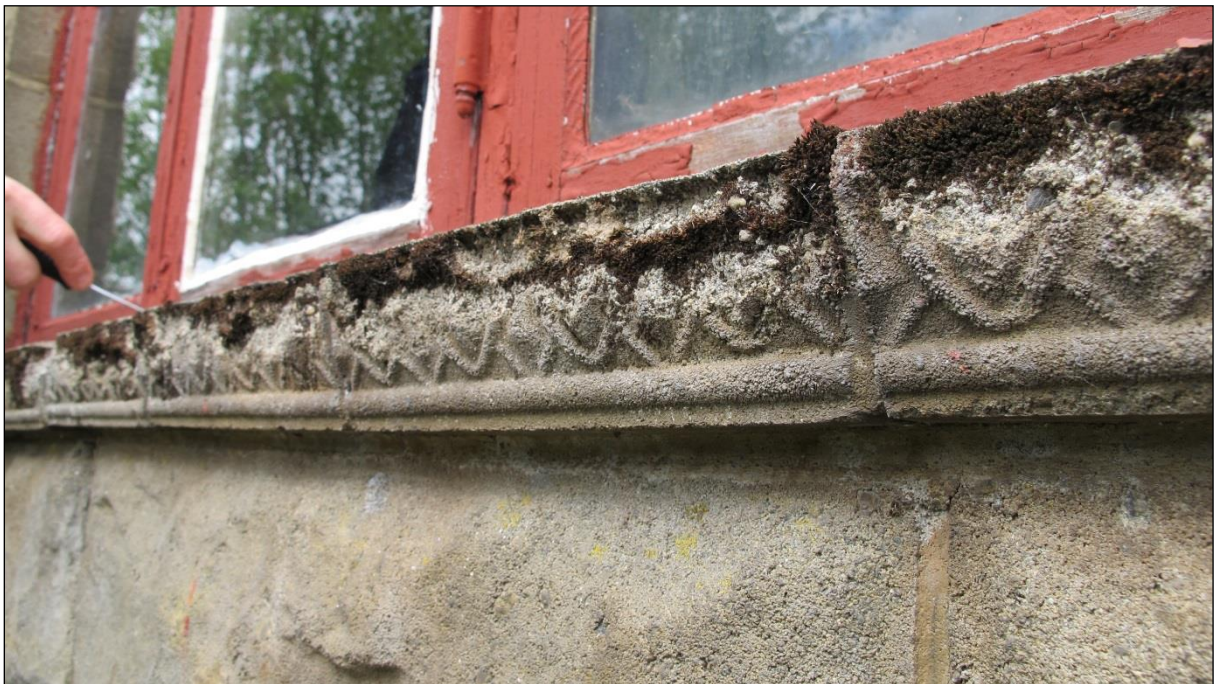
**De støpte mønsterdetaljene på de støpte sålbenkene under vinduene bærer preg av slitasje.**

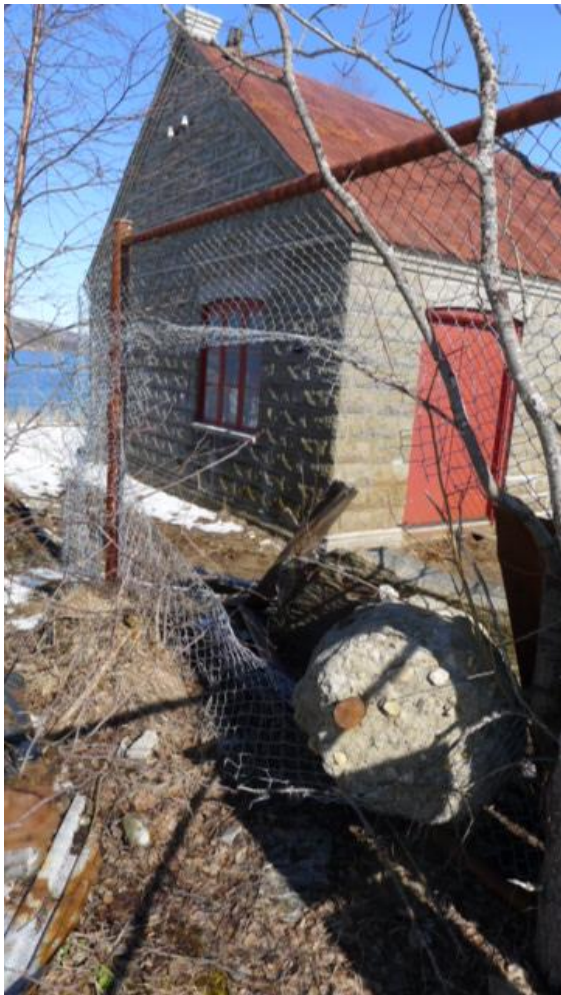
**Deler av nettingen i den nordligste delen av gjerdet er ødelagt.**

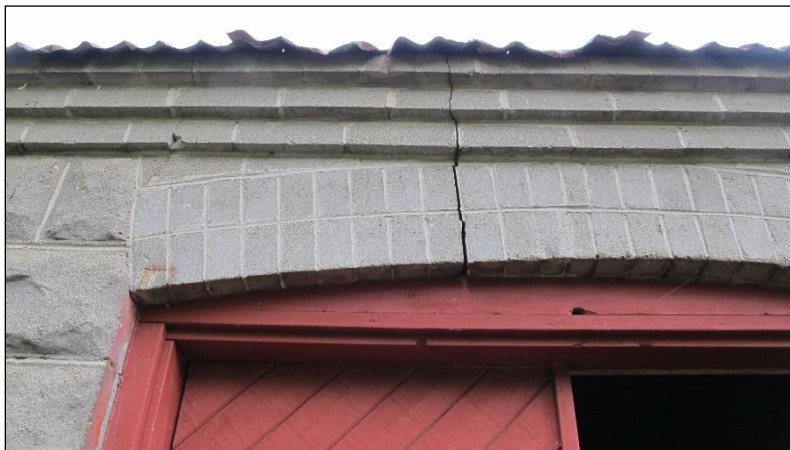
Bygningen har hatt ulike typer skader. Det var forvitringsskader og frostskafer på sokkelen over grunnmuren. Det var mye skader på bordene, særlig på langveggen mot veien. Det var riss og setningsskader, hovedsakelig på veggflatene rundt vinduer og overdekninger, mens det knapt er riss i grunnmuren. I pipa var det en lang, vertikal sprekk, noe som trolig har skjedd etter en pipebrann. En del av fugene hadde forvitringsskader, særlig på gavlveggen mot vest. Grunnmuren på baksiden, under dørstokken, hadde en del vann- og frostskafer.

**Sprekk over hovedinngangen.**

Det ble i perioden 2013-2016 gjennomført en del tiltak for å utbedre skadene. En del riss i stein og fuger ble utbedret ved å fylle risset med mørtel. En del stein ble erstattet med ny stein (sages/meisles ut). Tilstandsgjennomgangen fra 2012 viste at 60 stein måtte skiftes i nedre bord, 30 i øvre bord, 12 stk. «rockface» (Oscarstein) stor stein måtte byttes, 8 store slette stein på baksida, og 180 små stein med slett overflate. Dette var inkludert murpipa, da det ikke var mulig å gjenbruke noe av pipesteinen. Pipa ble demontert og bygd opp igjen med kopistein.

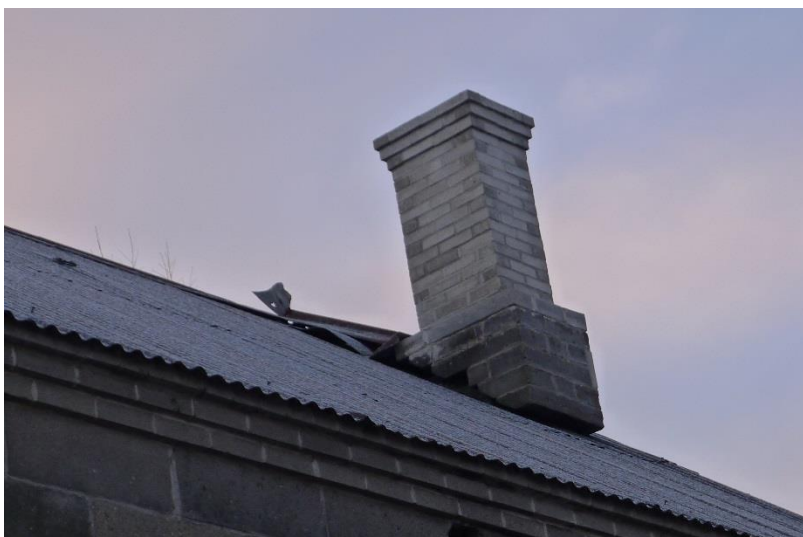
**Den ferdige pipa i 2015.**

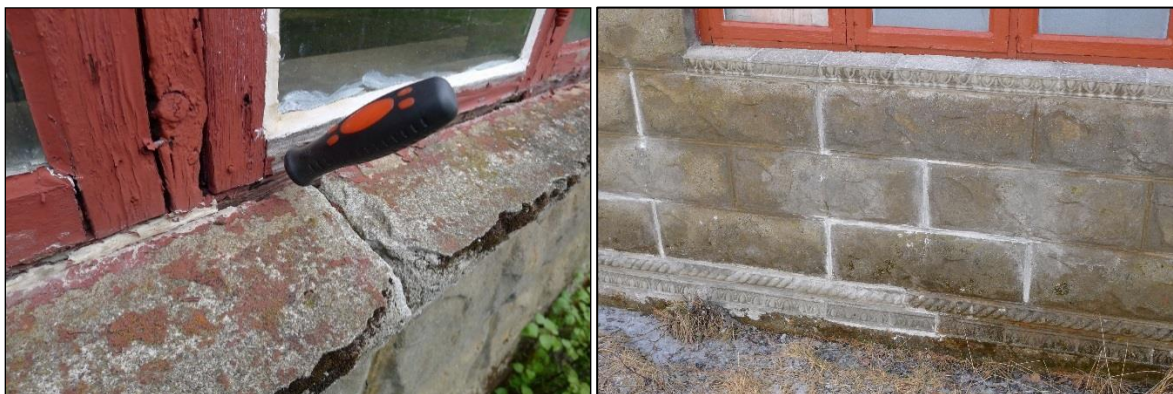
Verkstedbygningen har til sammen sju stykker trefags vinduer som er inntrukket og innpusset i vegg. Her var det punktvis råteskade i bunnkarmene, delvis manglende sprosser, manglende glass og knust glass, samt noe utfall av kitt. Trolig hadde skadene oppstått på grunn av manglende vedlikehold samt hærverk. Alle vinduene har blitt totalrenovert. Treverket ble spunset og supplert med sprosser og valset glass.

**Til venstre: 2012: Vindu med råteskade i bunnkarm. Til høyre: 2015: Eksempel på ferdig utført arbeid.**

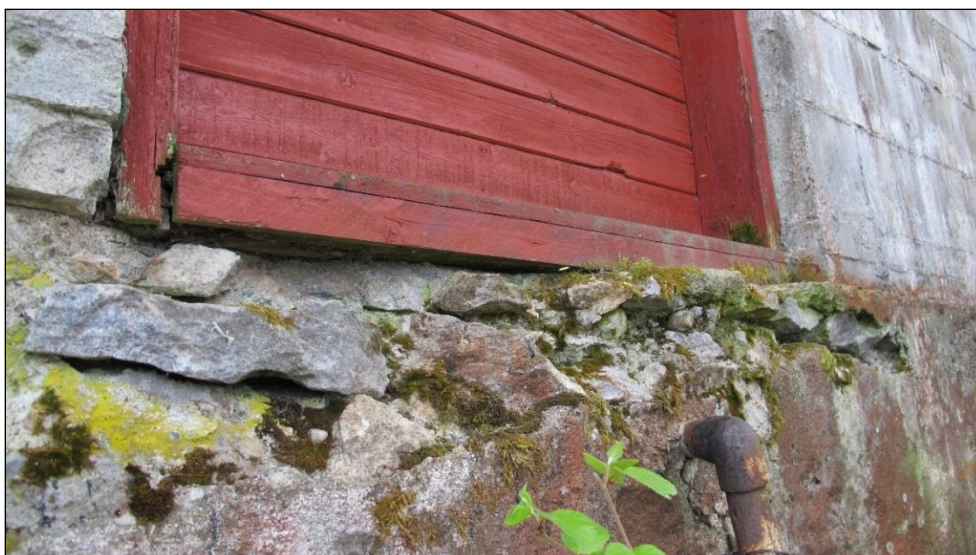
Grunnmuren hadde en del utfall mot vest, som nevnt trolig som resultat av vann- og frostsprengning. Her ble løse masser fjernet og det ble pusset i med en kalksementpuss.

**2012: Utfall i grunnmuren under døra på baksiden, trolig resultat av vann/frost.**

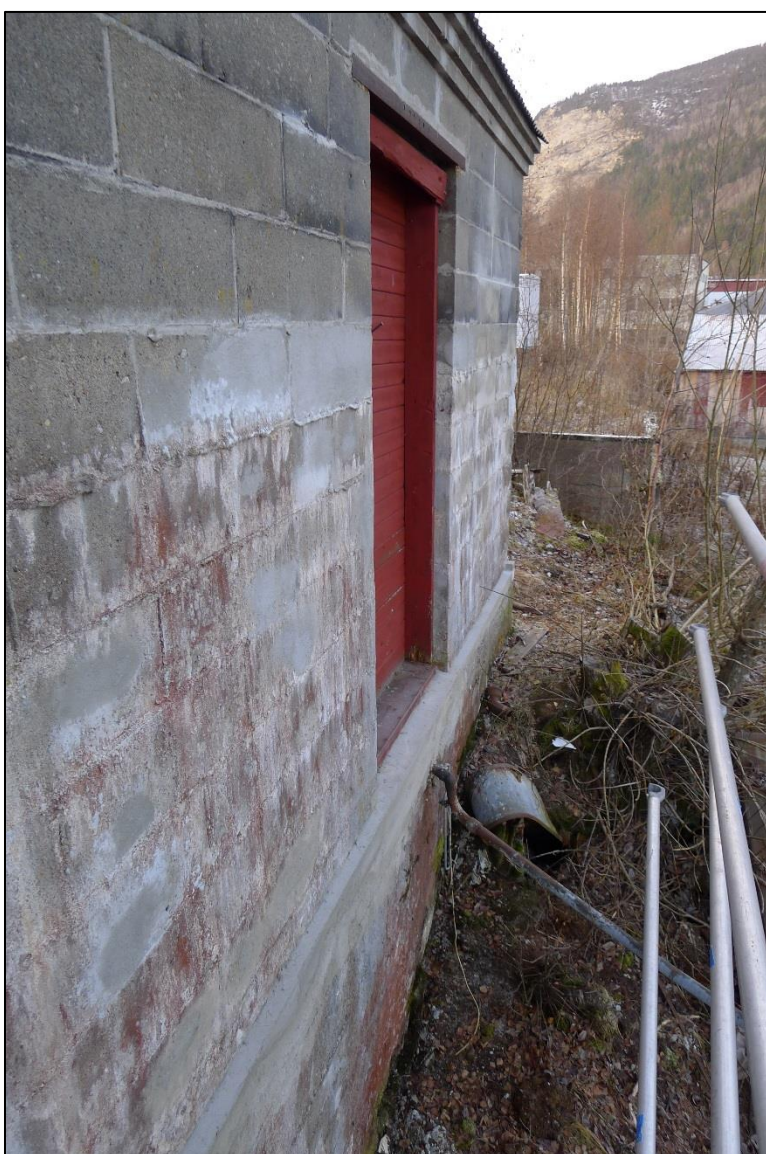
**2016: Utbedringer på bygningens bakside (mot nord).**

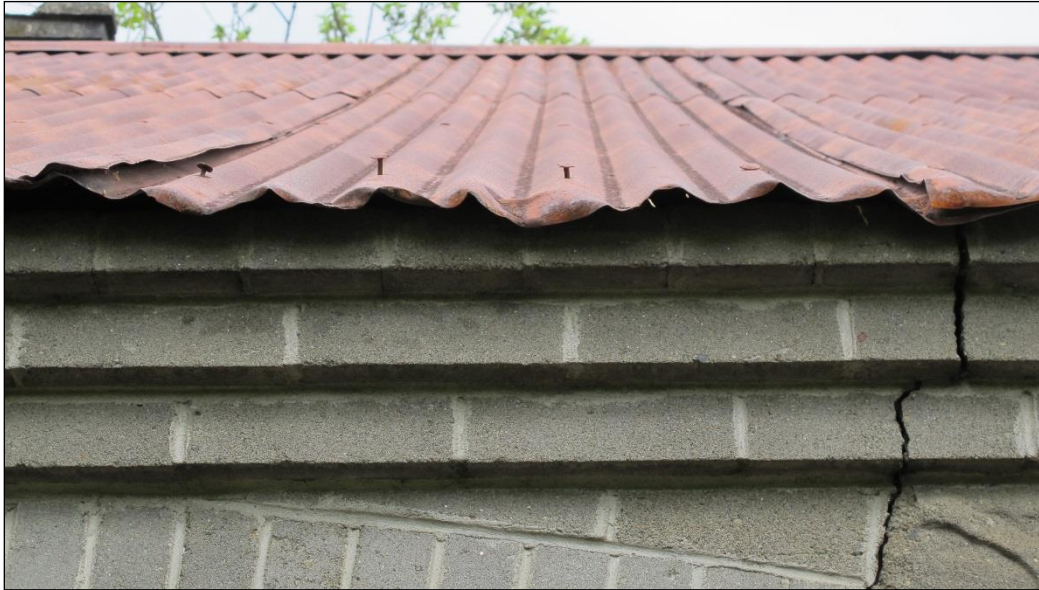
På taket er det bølgeblikkplater med sinusprofil, av engelsk fabrikat. Takplatene er generelt rustne, dette som følge av naturlig slitasje.

**Takplate med tydelig løs spik**
