### **Vest-Nor, gnr/bnr. 101/2 i Kongsvinger kommune**

### **Fredning i henhold til kulturminneloven §§ 15 og 19**

### **Dokumentasjon – Bygninger, tun, hage m.m.**

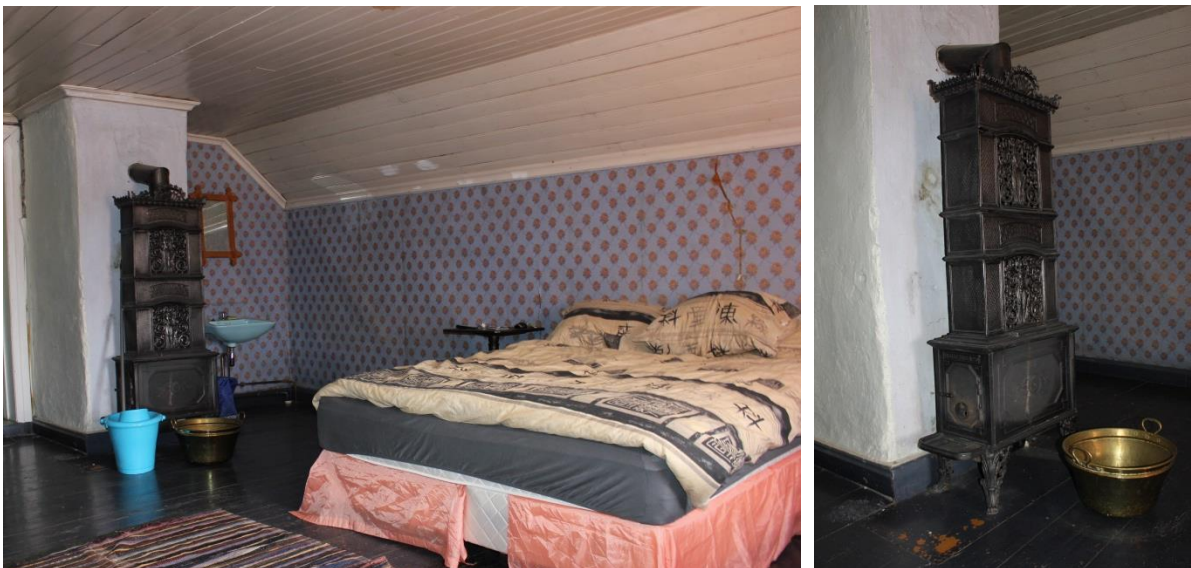
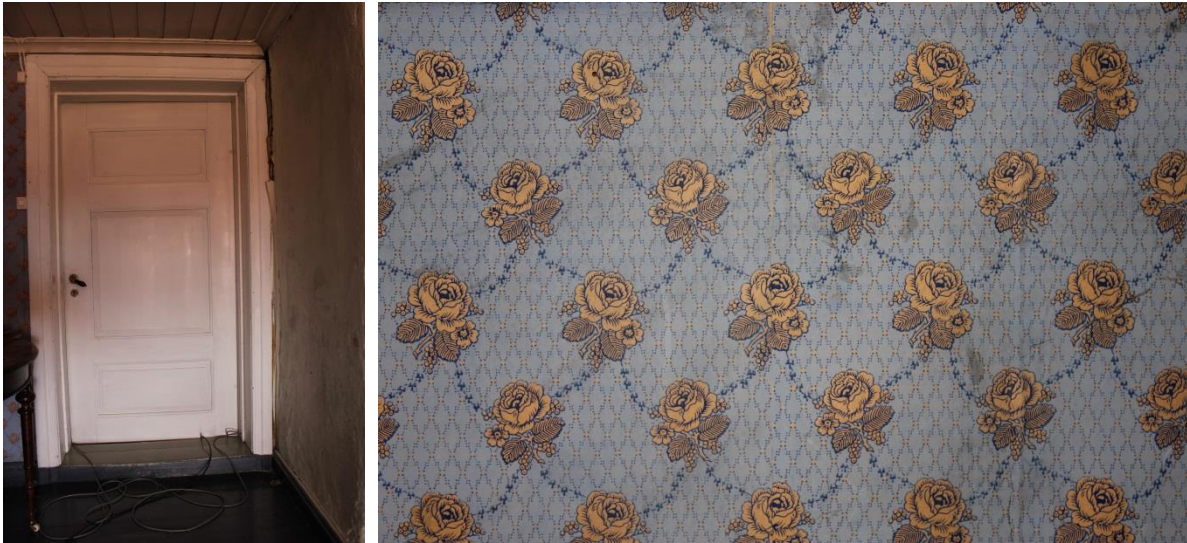
Sørvestre soverom med ovn, dør og tapet  
Alle foto: Bård Langvandslien, Riksantikvaren

Rommet har malt gulv av gulvbord i ulike bredder. Veggene er pappspent og har tapet. Tapetet er trolig fra 1920-tallet. Himlingen er av perlestavpanel med like brede bord med en lav profil. Taklista er en relativt enkel hulkil som avsluttes med halvstav opp mot himlingen. Gulvlista er relativt høy, om lag 15cm, og avsluttes i overkant med en klemt hulkil med stav øverst. Pipesokken er stor, noe ujevn og grovt pusset. Det tyder på at pipa er oppført av naturstein. Døra har 3 fyllinger, og plateprofiler som normalt ble brukt omkring 1840-tallet. Den har også tradisjonelle og vanlige sen-empiregerikter som også var vanlig i distriktet omkring 1850. Vinduet er et enkelt 2-rams vindu produsert etter 1950.. Håndvasken i turkis porselen er høyst sannsynlig fra 1970-tallet. Tapetet er i god stand, men har enkelte buler som følge av setninger og bevegelser i tømmerkassa. På ene langveggen har tapetet en lengre revne. Etasjeovnene er merket «Aadals brug nr 20» og har 2 røyketasjer med grinder. Den er produsert omkring århundreskiftet 1900 eller noe før. Ovnens står på en malt jernplate og har sprekt sideplate.

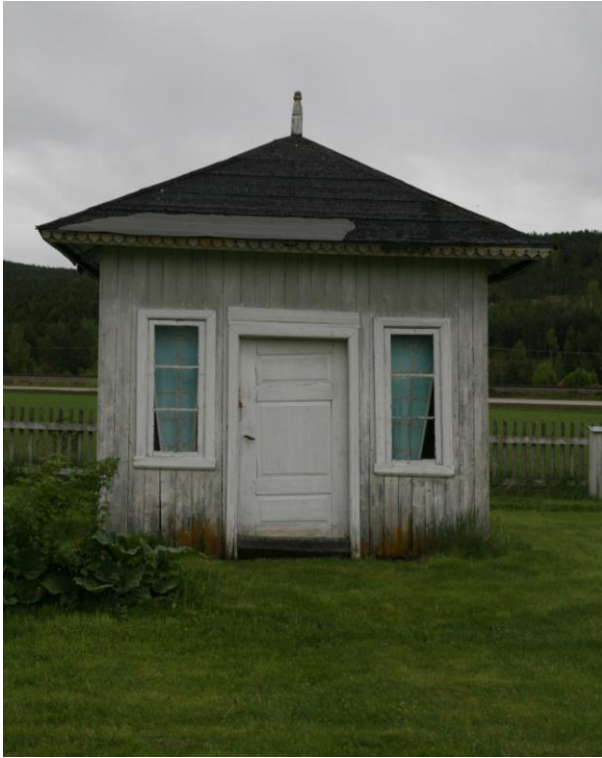
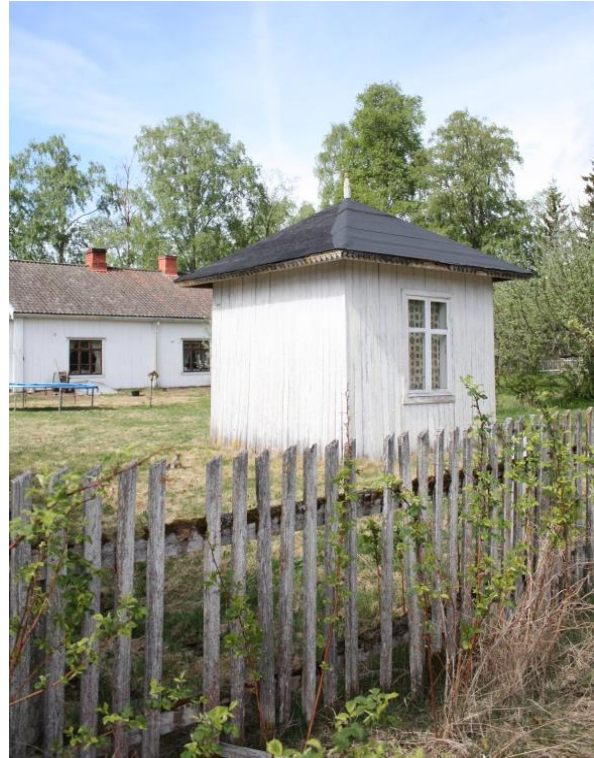
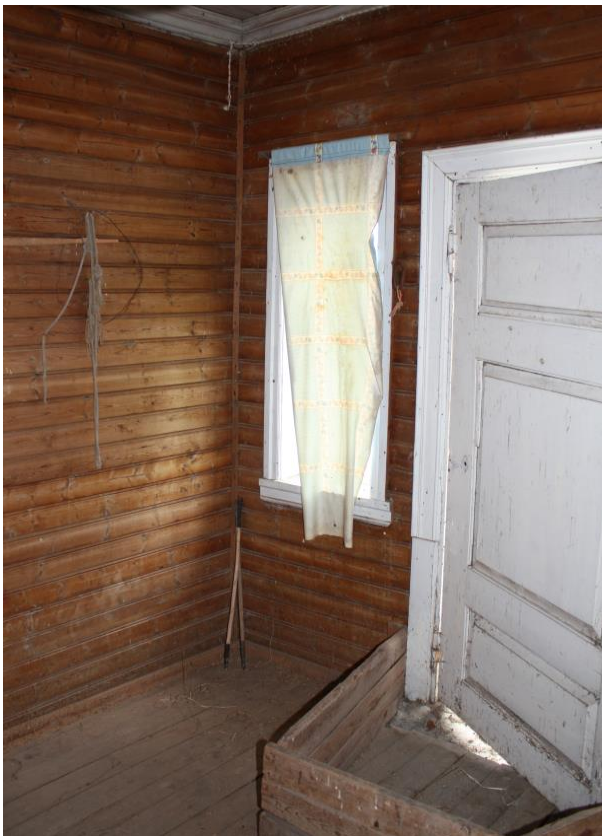
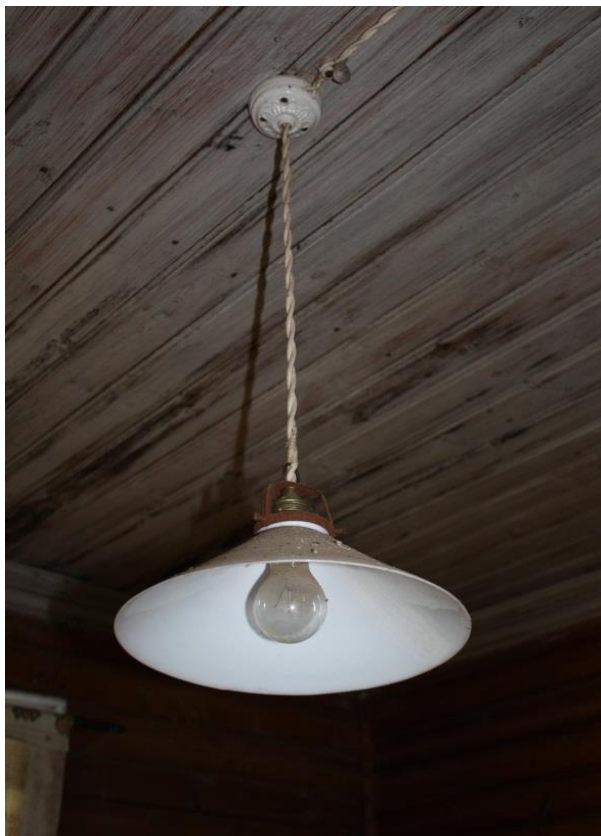
Fasade mot hage. Foto: Bård Langvandslien Riksantikvaren

Bakfasade. Foto: Iselin Brevik, Riksantikvaren

Bygget har høy autentisitet og synes ikke å være vesentlig endret noen gang etter at det ble oppført. Det er i relativt dårlig teknisk stand med konstruktive skader og råte nederst på utvendig panel og svill. Bygget står i dag rett på bakken og trekker fukt fra grunnen.

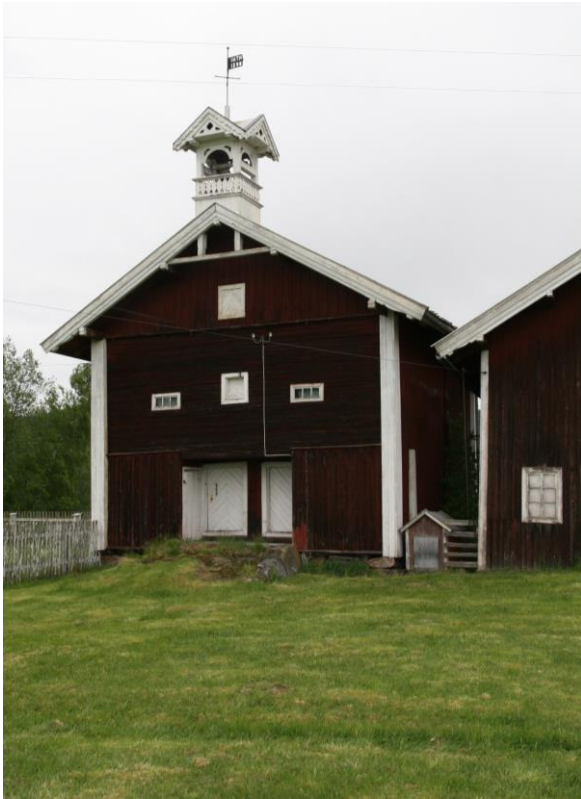
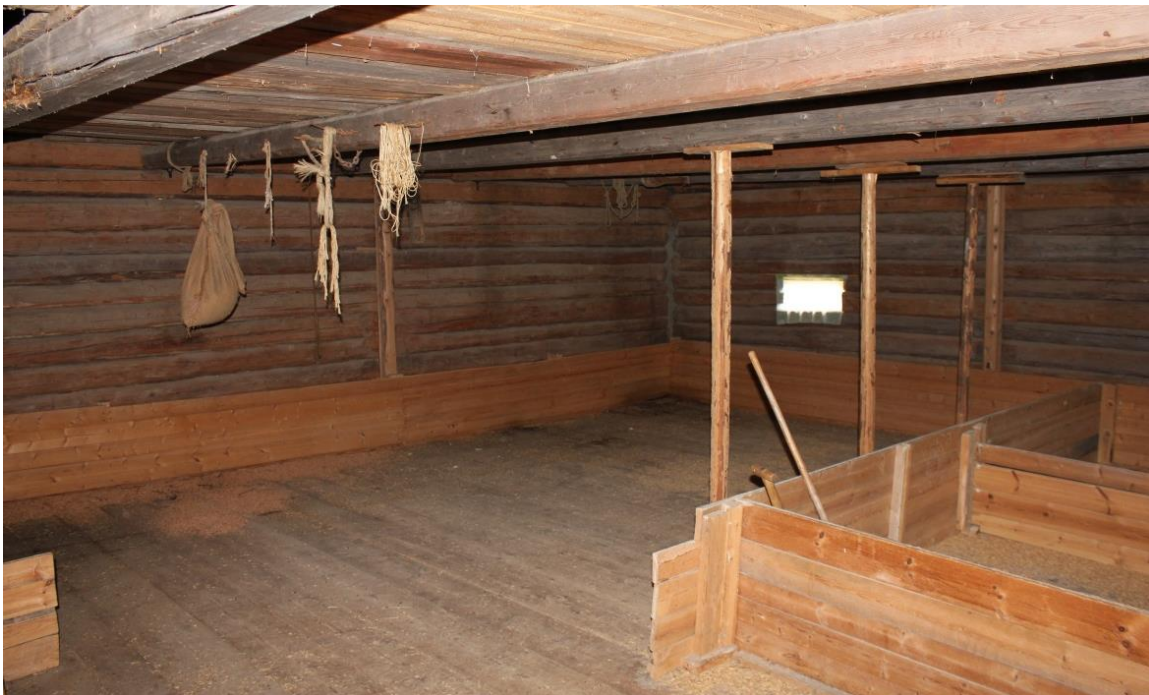
Stabbur, fasade mot tunet Foto: B. Langvandslien, Riksantikvaren

Stabburet er i relativt god stand, men det observeres sig i frontvegg som har ført til brekkasje i bjelkelaget over svalen.

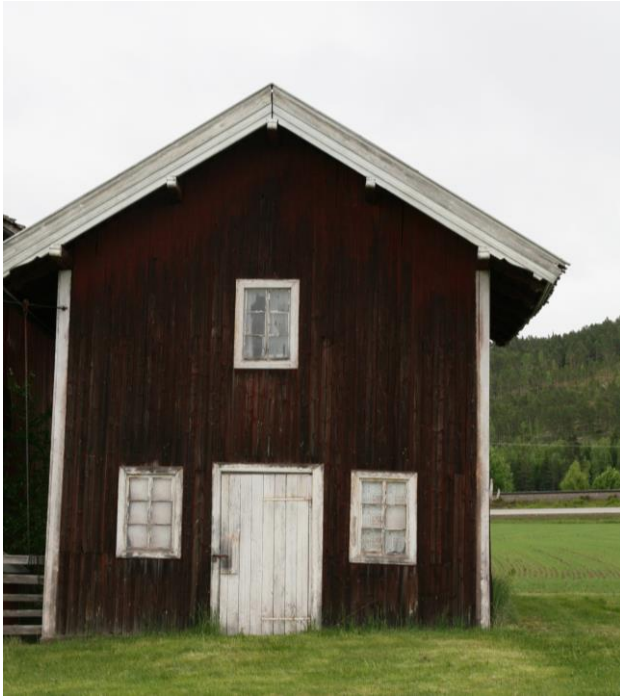
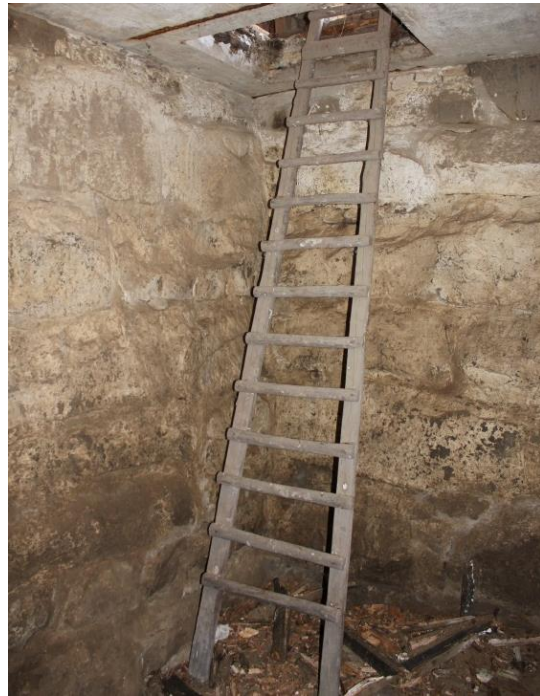
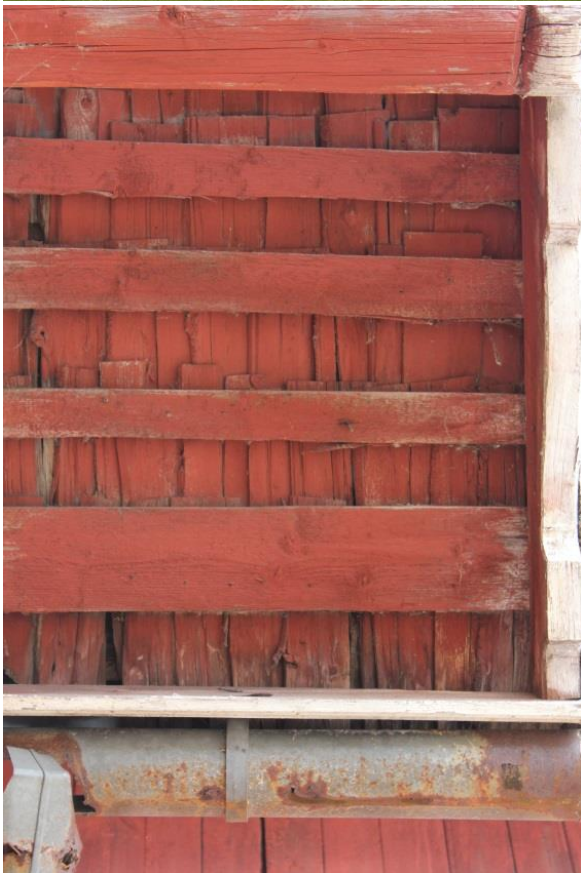
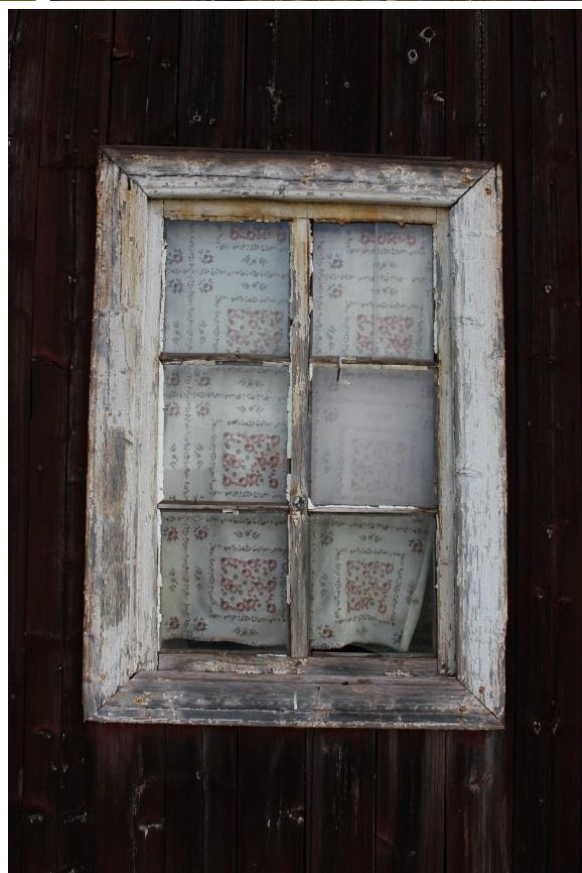
Kjellerbu, sett fra tunet, kjeller av kopphogd stein, stikketak og vindu i gavl mot tunet. Alle foto: Bård Langvandslien, Riksantikvaren

Kjellerbua ligger i dag rett mot bakken og trekker fukt fra grunnen. Dette har ført til omfattende råteskader i nederste del av konstruksjonen og nederst på kledningen.

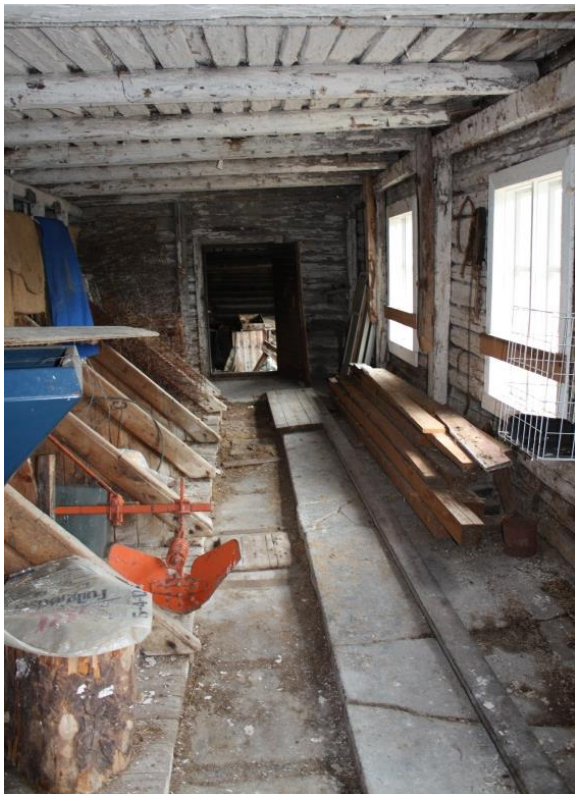
Bygningen er ikke funksjonell for moderne husdyrhold, en bruk som trolig heller ikke lar seg innpasse i eksisterende bygning. Fjøs utsettes alltid for store fuktbelastninger fra dyra. Det er derfor grunn til å anta at det er råteskader i dekket mellom fjøset og loftet over samt stedvis i tømmerveggene. Taktekkingen og undertaket har enkelte synlige hull og råteskader.

Grunnmuren har stedvis større utglidninger. Vinduene ser ut til å være i relativt god stand, men har behov for løpende vedlikehold. Brorparten av tømmeret ser også sunt ut.

Møkkarenne i fjøs. Foto: Bård Langvandslien

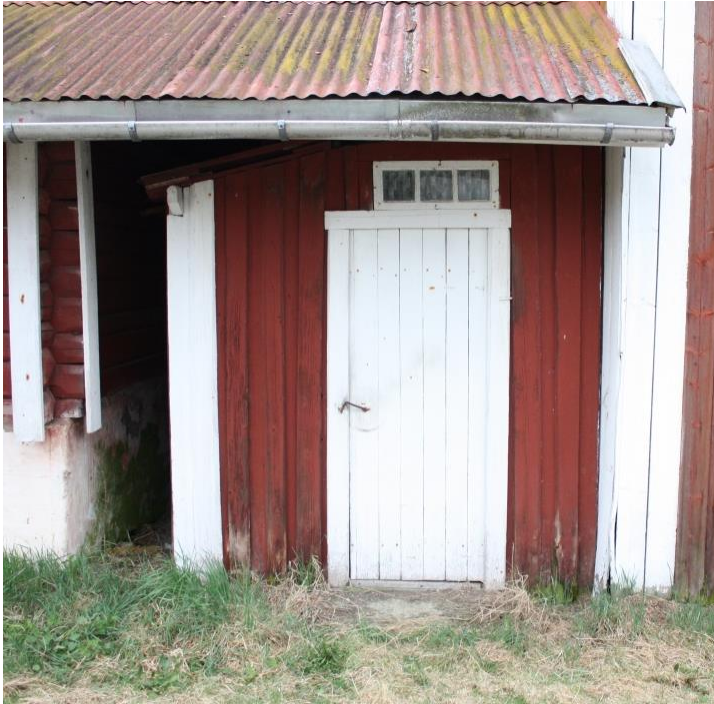
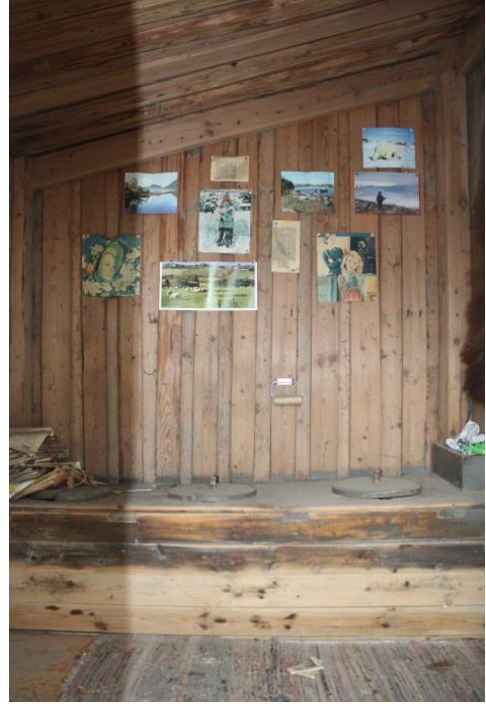
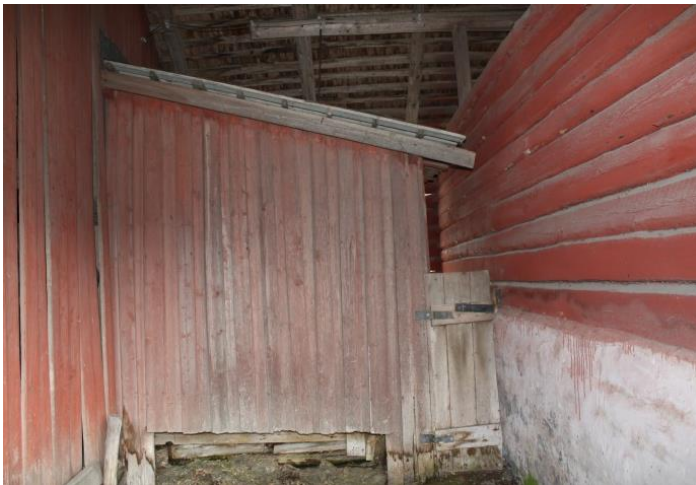
Utedoen sett fra nord og sør samt interiør og dosete. Alle foto: Bård Langvandslien, Riksantikvaren

Utedoen ser ut til å være fundamenter rett på bakken. Det er derfor grunn til å tro at det er mindre råteskader i bunnsvill, bunn av stolper og nederst på kledningen, særlig på nordveggen som vender ut mot gardsvegen. Ut over dette er doen i god stand.

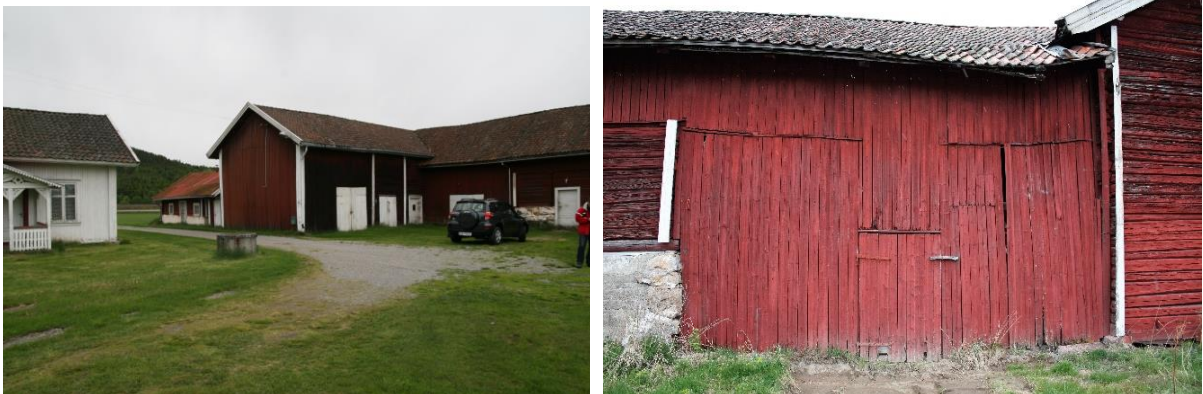
Vedskåle mellom stallåve og bryggerhus, og sett fra sør. Foto: Bård Langvandslien, Riksantikvaren

Taket har større råteskader og det er hull i tekkingen, særlig i gradrennene mot sørøst. Det er observert sopp i veden inne i skålen, men det er ikke observert spredning til tømmerveggene. Skålen er i relativt dårlig stand, men den er oppført som en svært enkel konstruksjon og antas å være enkel å reparere forutsatt at stallåven og fjøset med bryggerhuset settes i stand. Taket bør utbedres i nær framtid.

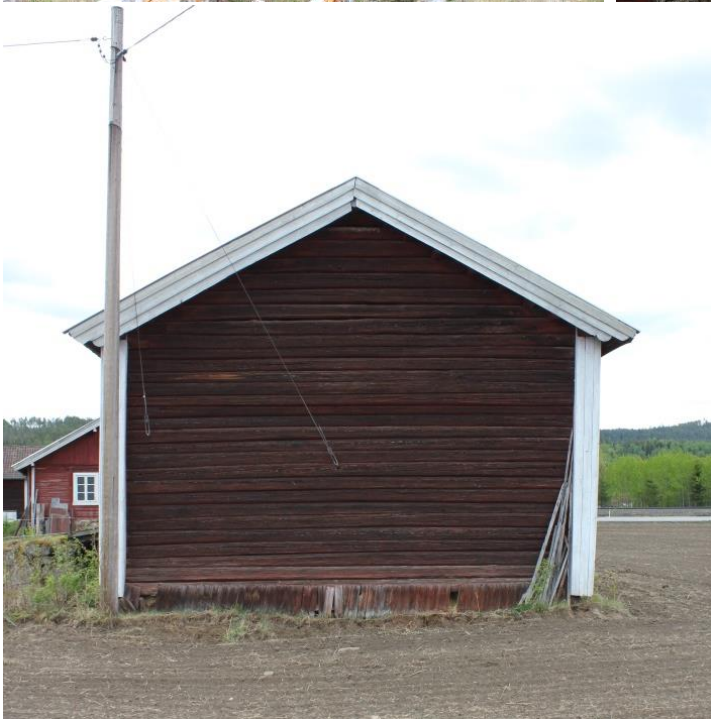
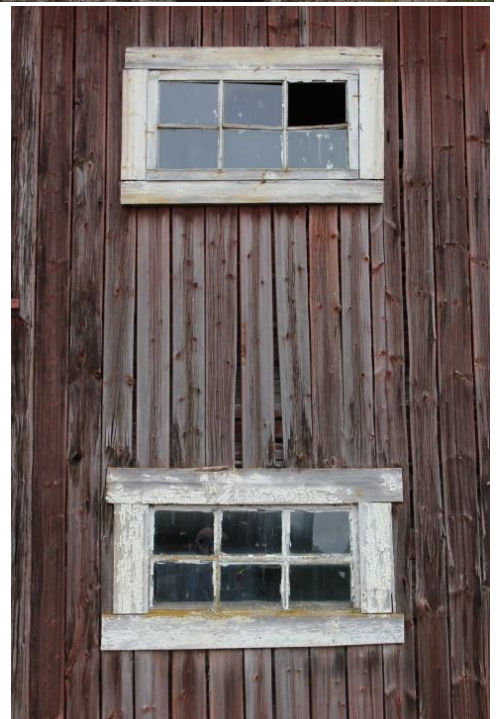
Låve med tak for hesjestaur, østre låvedør, vestre gavl og vinduer i sørveggen. Alle foto: Bård Langvandslien, Riksantikvaren

Med unntak av litt utglidning og råteskader i et par tømmerstokker i østveggen, råte i syllstokker på øst- og nordvegg, råtne låvebroer, samt mindre setninger i fundamentene ser låven ut til å være i relativt god teknisk stand.

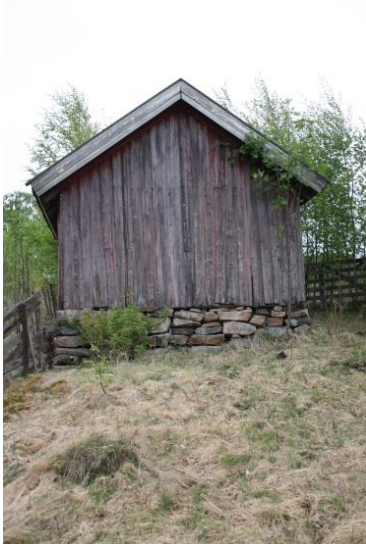
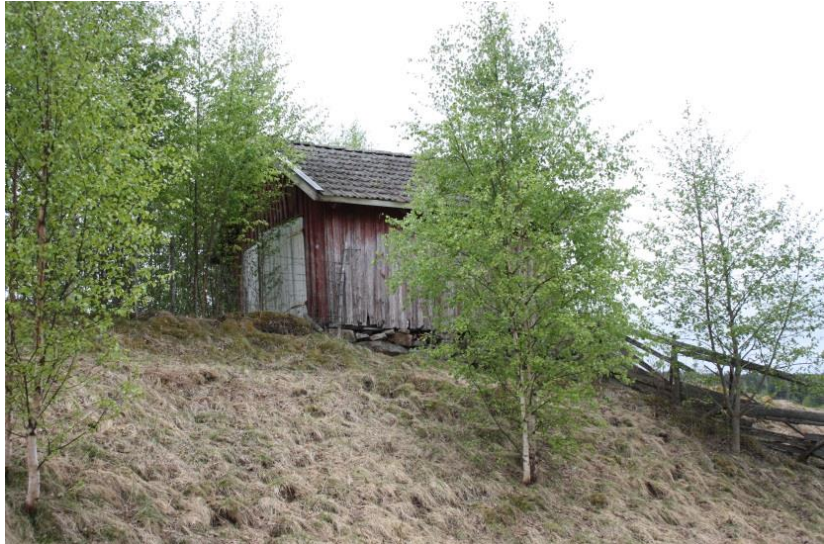
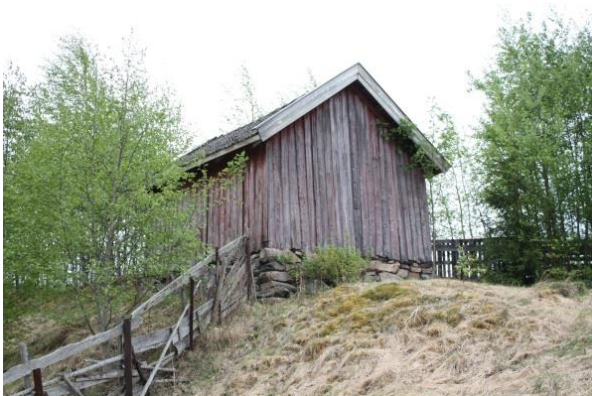
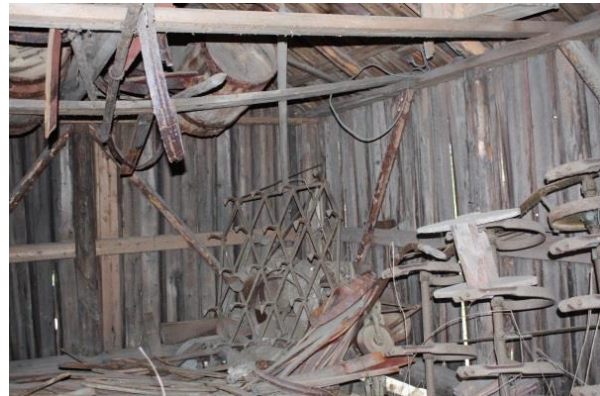
Sommerfjøs sett fra vest, nord nordvest og interiør. Alle foto: Iselin Brevik, Riksantikvaren.

Taket er tett og isbordene antas å være skiftet etter 1980 da de har plastbelagte beslag. Muren er i ferd med å gli ut, særlig i vestre del av nordveggen. Det sør-østre hjørnet ligger rett på bakken og huset har satt seg. I dette hjørnet er det råteskader i bunnsvill opp i nedre del av kledningen. Den doble døra går ikke lenger å lukke på grunn av setningene. I og med at konstruksjonen er svært enkel og det er lett å komme til vurderes ikke skadene som alvorlige og vanskelige å utbedre. Forfallet, særlig på muren er imidlertid trolig akselererende og bør stoppes før omfanget av setningsskader og råte blir større.
