**AKERSHUS**  
FYLKESKOMMUNE

**INGIERSTRAND BAD, GNR 32, BNR 28 I OPPEGÅRD KOMMUNE  
FORSLAG OM FREDNING  
DOKUMENTASJONSVEDLEGG**

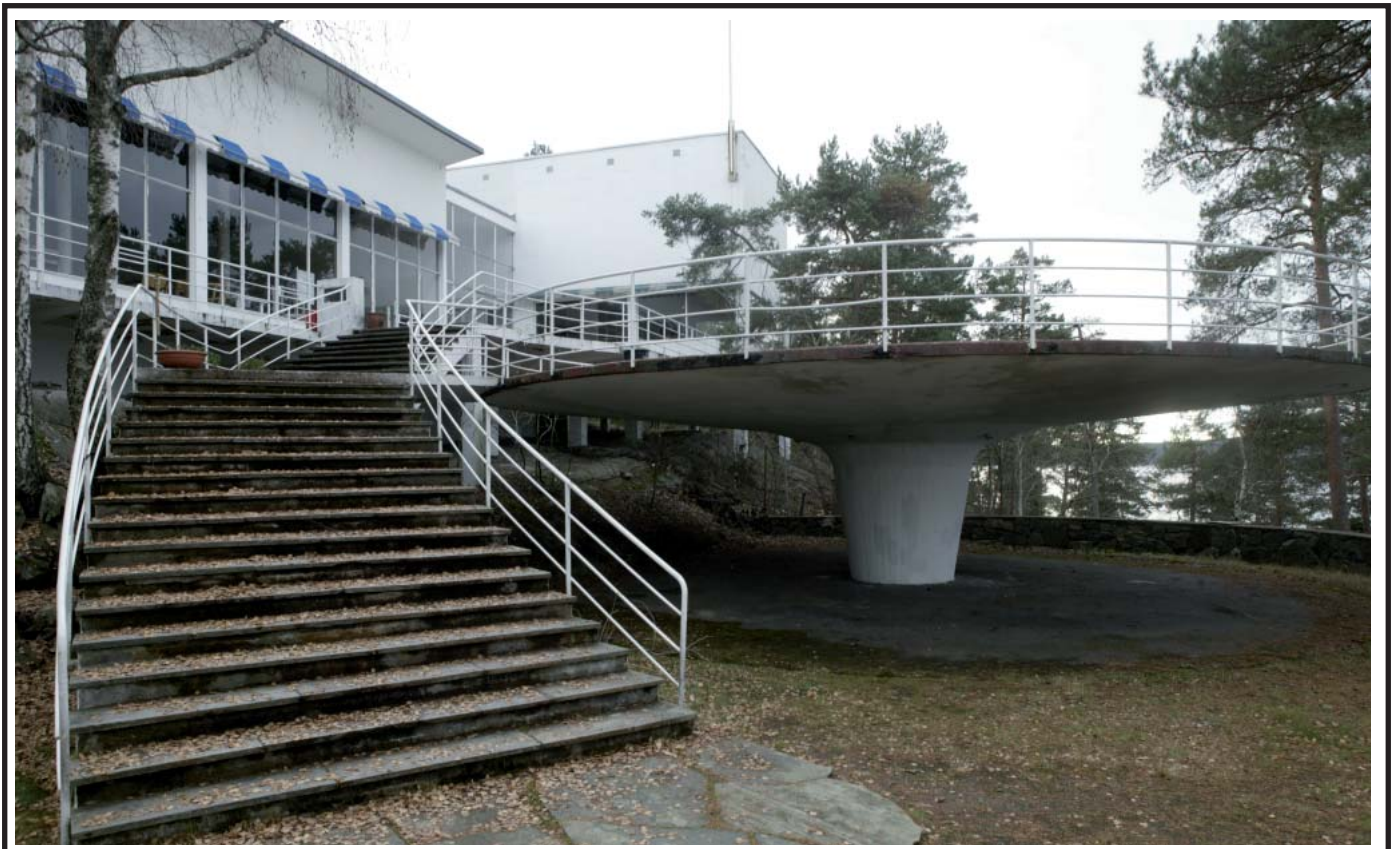
Betongkonstruksjonene i restaurantbygningen er dårlig vedlikeholdt. Bygningen har til dels store skader i form av armeringskorrosjonen og utsprengt betong på fundamenter, pilarer dragere og søyler. Samme type skader kan påvises på innvendige tak og vegger. Tak, trefasader og stålrammer i vindus/dørfelt har omfattende vedlikeholdsbehov. Senere tids oppussing har ingen varig verdi. Det ser ikke ut til at bygningen har alvorlige konstruktive skader.

Restaurantbygningen, øvre terrasse og dansebane. Foto: K. Langeland

Mekanisk utbedring og realkalisering. Generelt vedlikehold med riktige materialer. Jf. OPAK's rapport 15.12.2003.

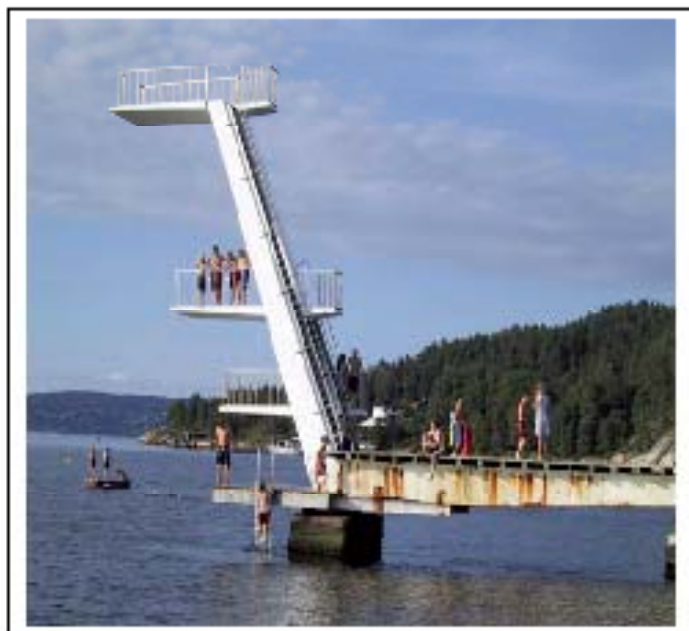
Betongkonstruksjon i stupetårn og landgang har skader. OPAK anbefaler nærmere undersøkelser av fundamenter i sjøen.

*Stupetårnet  
Foto: Andre Korsaksel*

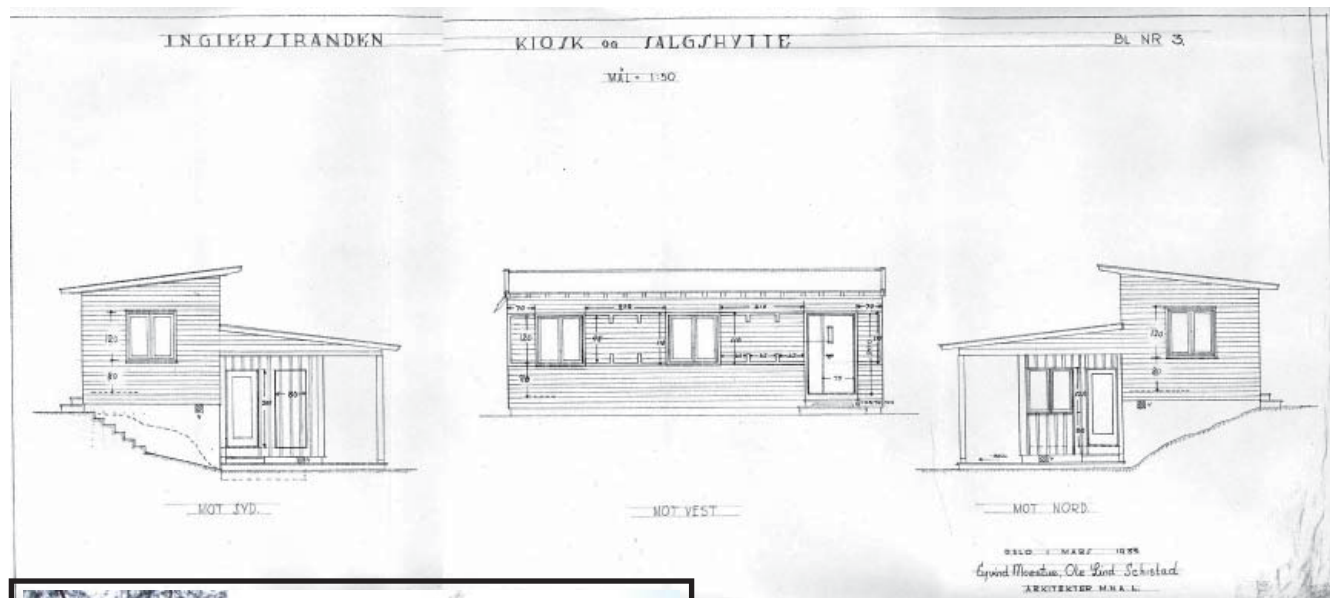
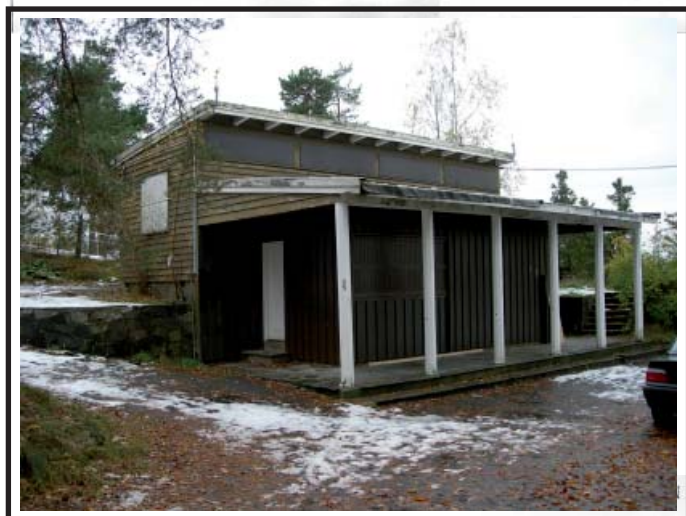
Øvre del av bygningen er i dårlig vedlikeholdt stand, med omfattende fukt og råteskader. Nedre del ser ut til å være i noe bedre forfatning. Bygningen har vært utsatt for innbrudd og hærverk.

Administrasjonsbygningen  
Foto: C.Reusch

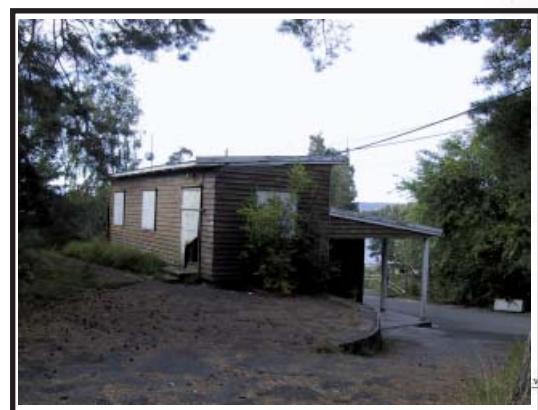
Administrasjonsbygning - sør og vestfasade  
Foto: S.Riibe

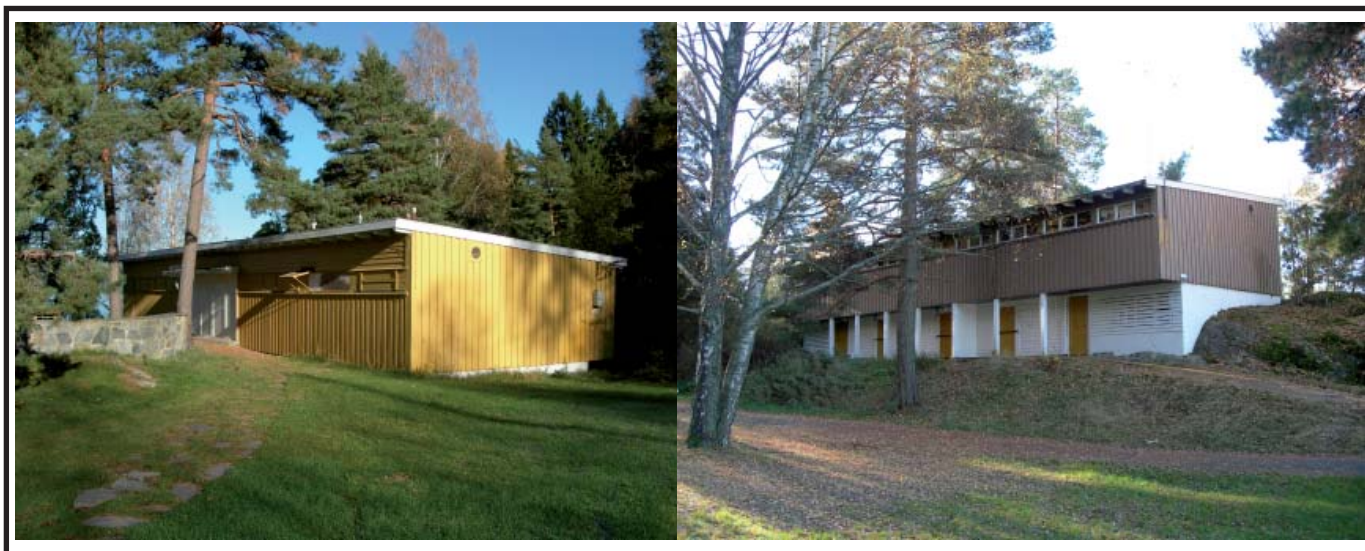
Bygningene er preget av manglende vedlikehold utvendig, samt noen skader. Tekniske installasjoner er dårlige.

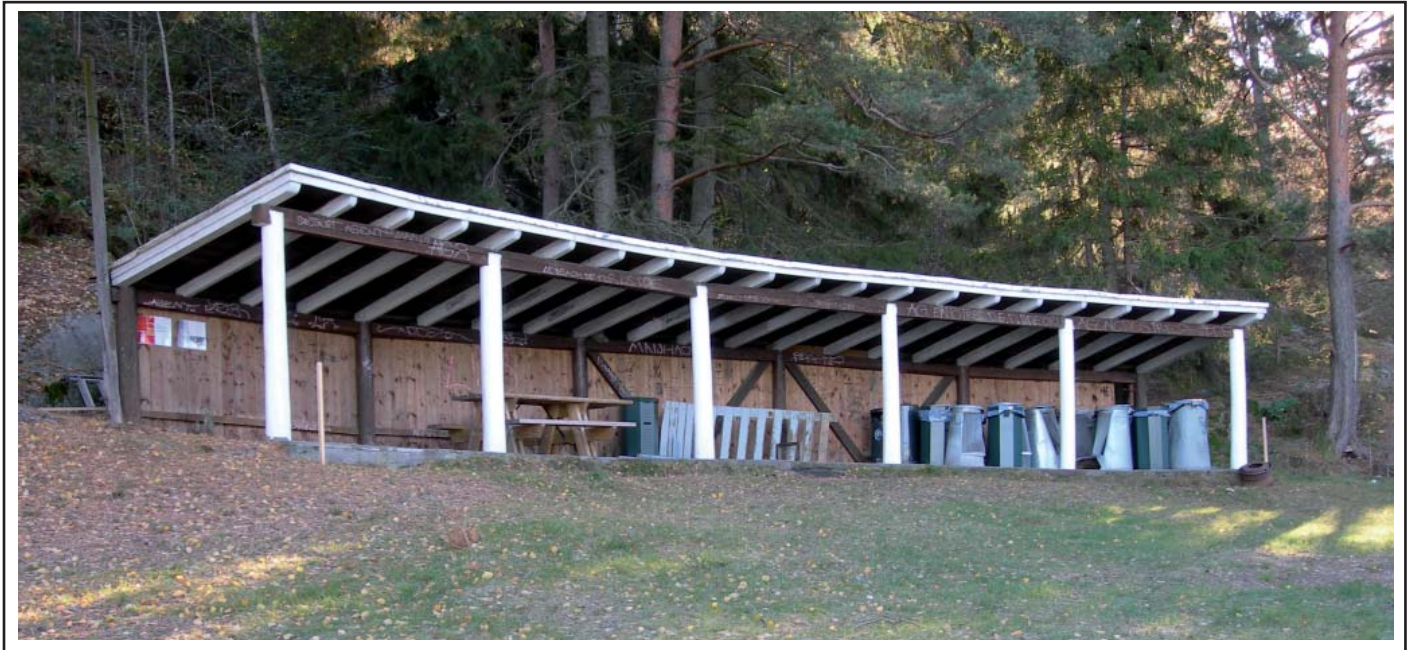
Ingen vesentlige skader, men har behov for generelt vedlikehold.

Leskur. Foto: C. Reusch

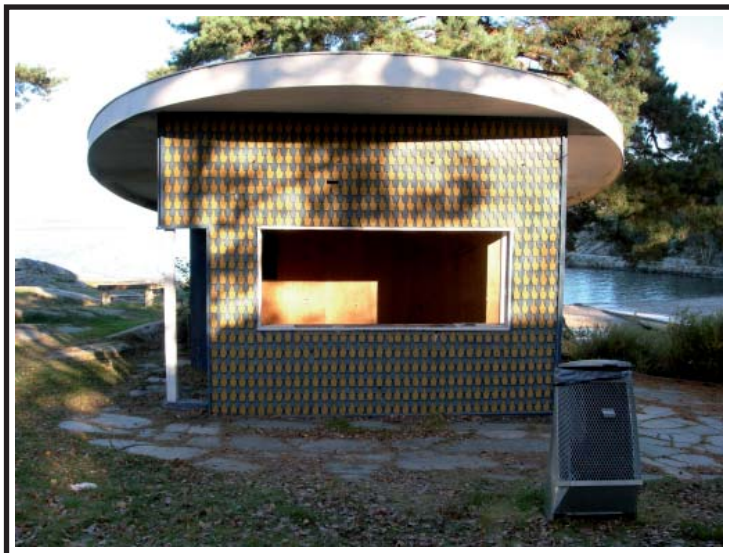
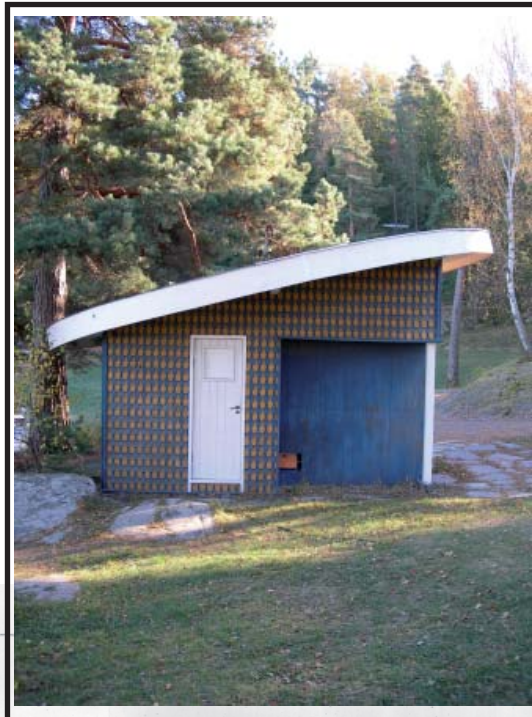
Bygningen mangler dører og vinduer i salgsdelen. Det er ellers behov for ordinært vedlikehold.

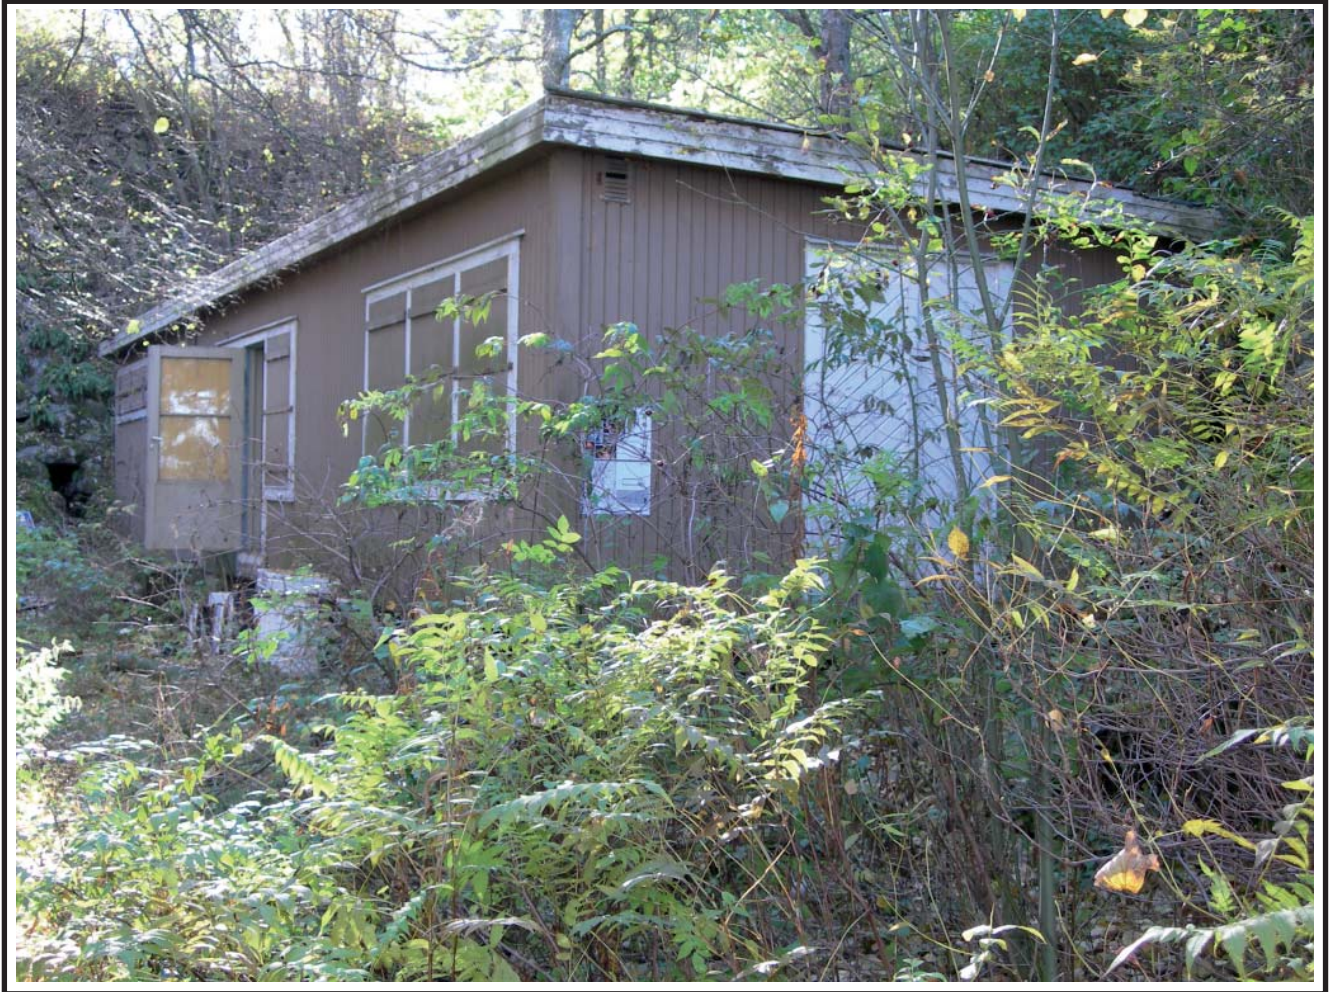
Bygningen er meget dårlig vedlikeholdt både utvendig og innvendig. Bygningen har omfattende fuktskader.

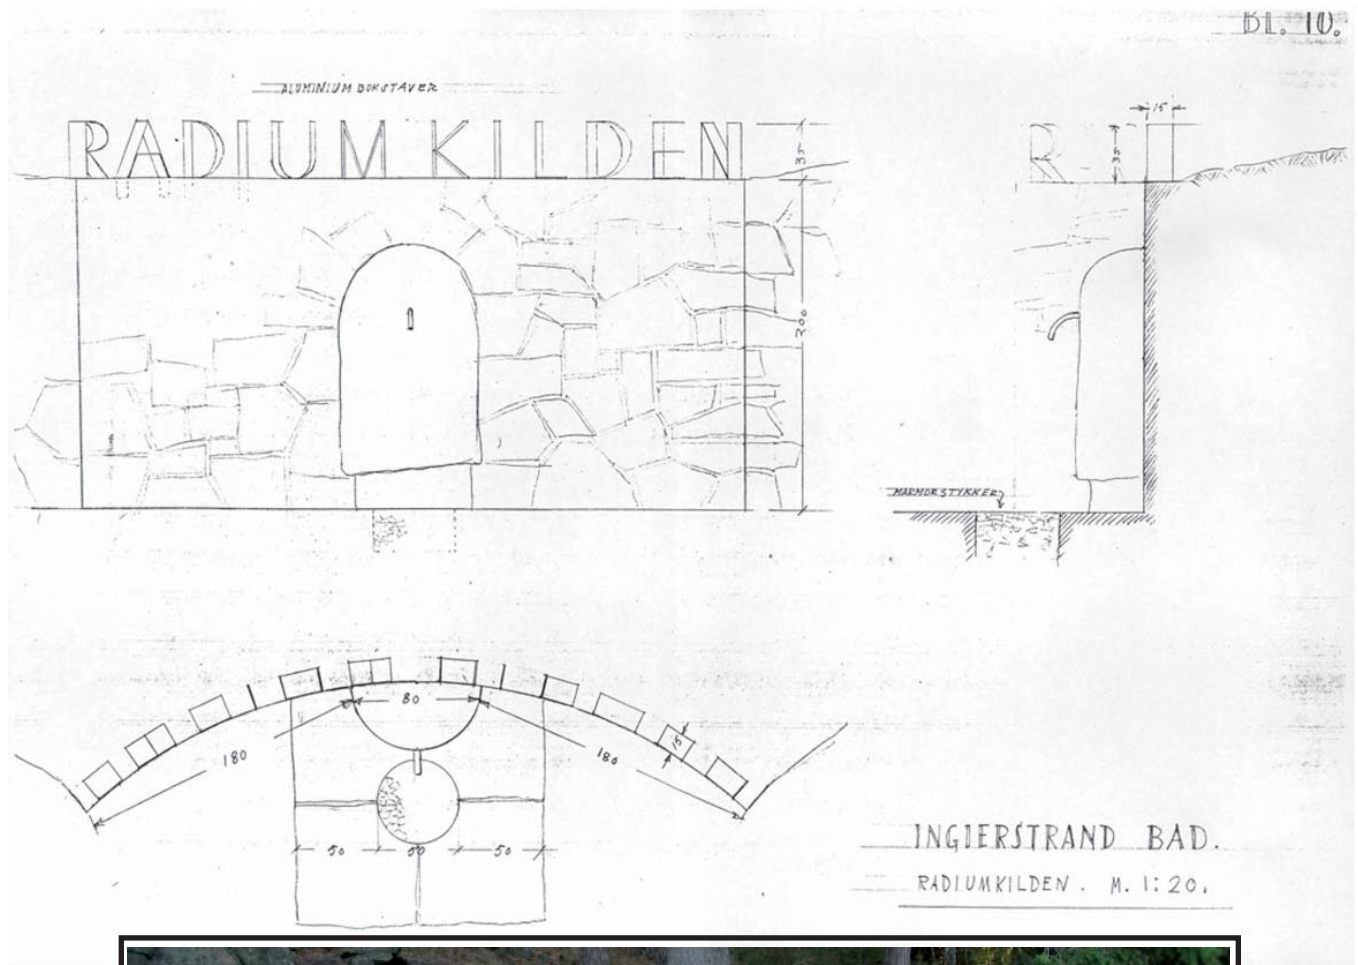
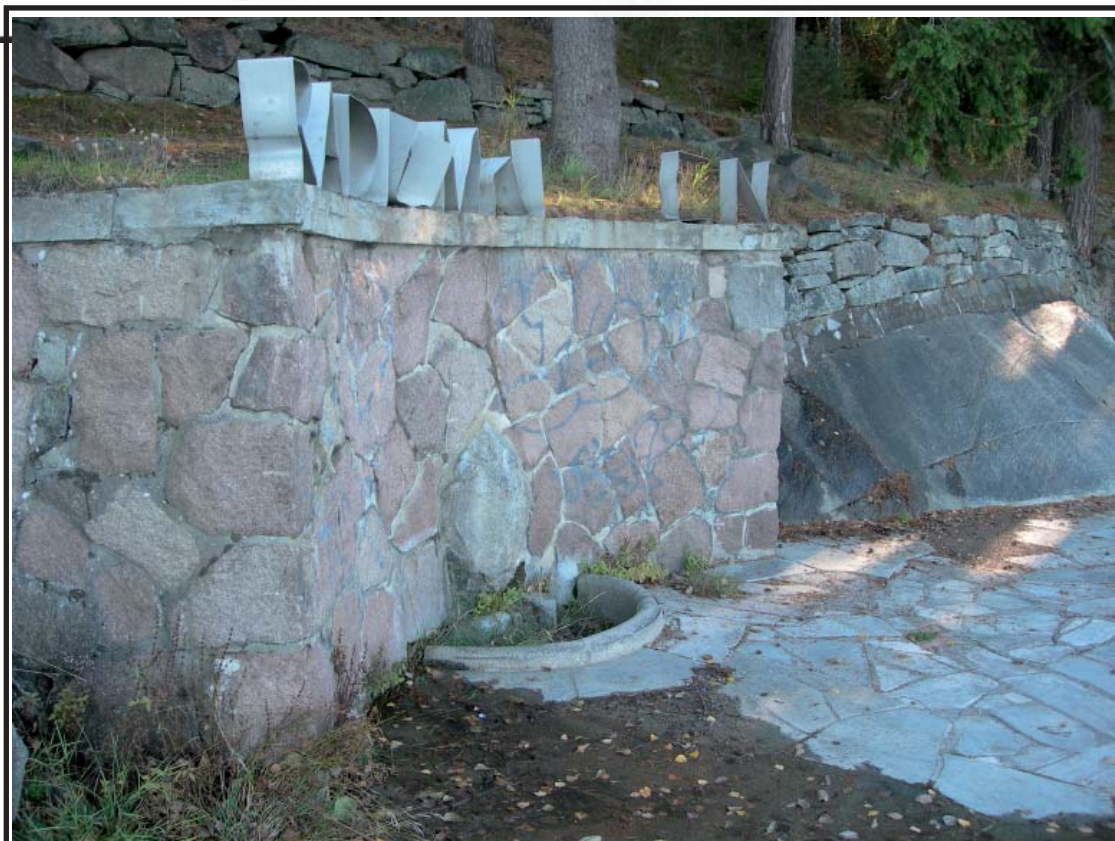
Bokstavene bør restaureres, ellers generell opprensning og vedlikehold.
