Dalheim

Tilleggsdokumentasjon av hagen

Dalheim - tilleggsdokumentasjon av hagen

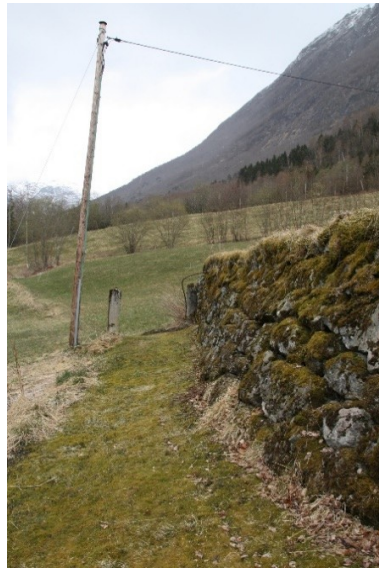
Figur 7, Figur 8 og Figur 9 Bakkemuren ved den gamle bygdevegen. Figur 8 viser parti på muren som held på å sige ut og har behov for istandsetjing.

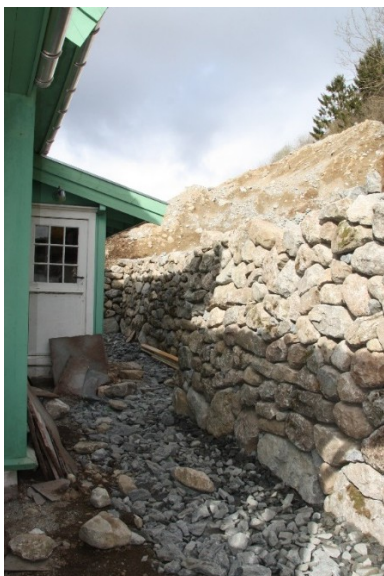
Figur 23. Bakkemur på baksida av bungalowen. Muren er under reparasjon.

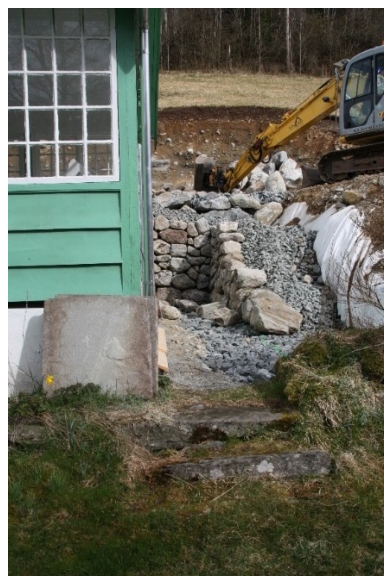
Figur 24. Bakkemur ved sida av bungalowen. Muren er under reparasjon.
