Troms og Finnmark fylkeskommune
Romssa ja Finnmárkku fylkkagielda
Tromssan ja Finmarkun fylkinkomuuni

Vedlegg I

Dokumentasjon «Krigsfangeleir»

Askeladden ID 174603, enkeltminne-ID 1-59

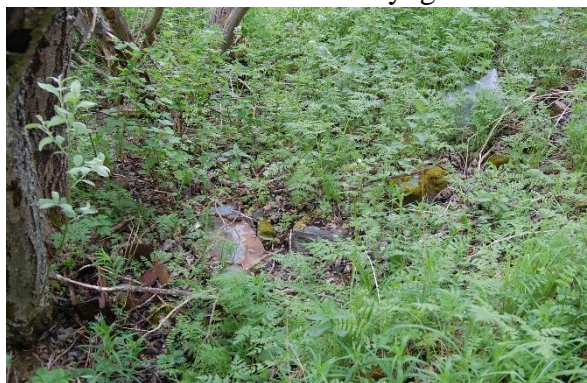
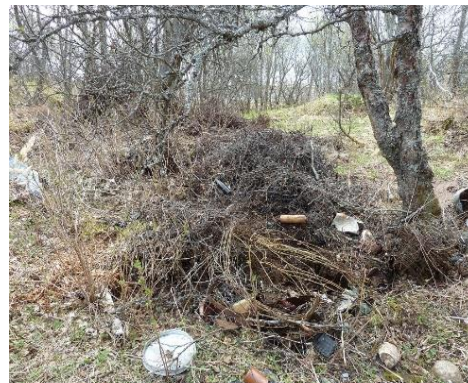
Nr. 2 ligger litt unna selve leirområdet, men inneholder avfall fra ryddingen etter tyskernes aktivitet. Avfallet er kastet utover veiskråningen fra veien som leder opp mot batteriområdet. Dette avfallet har mer «krigersk» karakter (gassmaskebeholder, deler av kjøretøyer etc.). Under en stein et stykke ovenfor denne avfallsdynga ble magasinet til et «Sturmgewher» funnet, utgangspunktet for forvarets senere AG-3. Innholdet i denne og en annen avfallsdyngne har stort musealt formidlingspotensiale.

Nr. 53 er en langstrakt dyngne av avfall deponert fra terrassekant utover skråningen. På overflaten er dyngnen markert av mye sammenkveilet piggråd som trolig er deponert etter rydding av fangeleiren. Det ligger også finere porselen og flasker her, men det har annen kontekst. Tolkes som avfallsdyngne 1940-1946.

Figur 6. Avfallsdynger. Bilde til høyre; Nr. 2 og til venstre nr. 53.

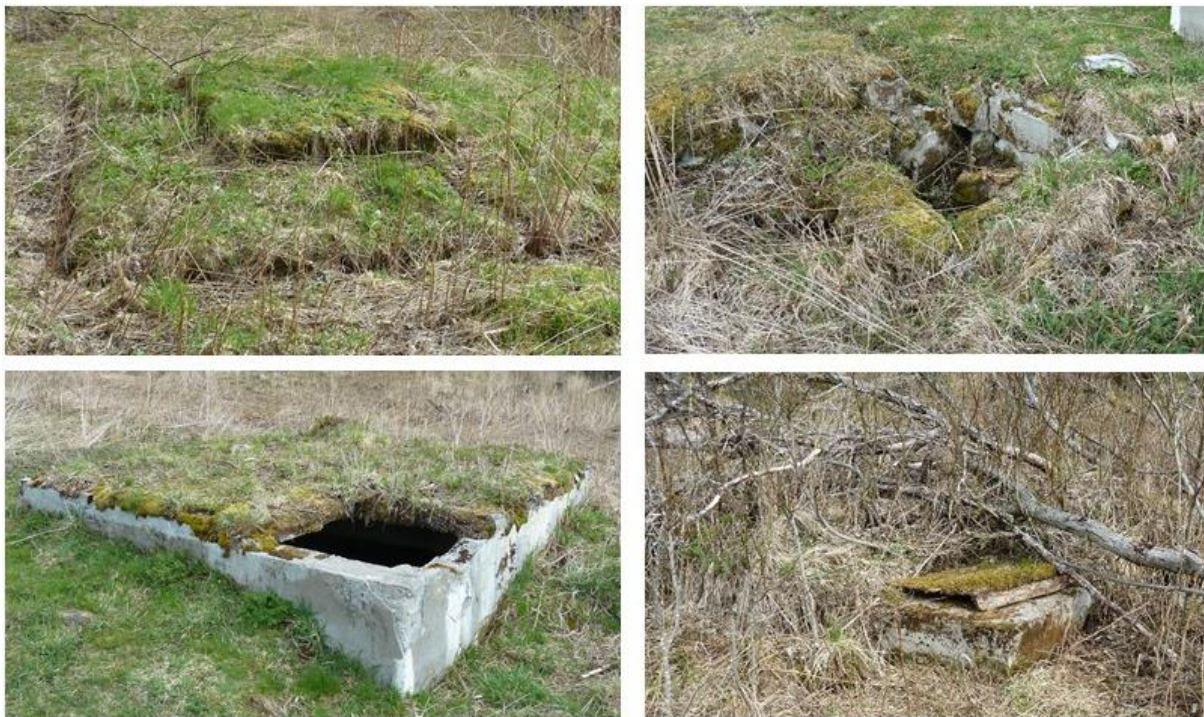
På nr. 3 ligger en betongplate på en steinfylling, opptil 0,35 m høy. Sentralt i bakkant av betongplaten er et betonglokk 2,25 x 1,40 m og 0,22 m tykk. Nr. 36 er en åpen betongkum, ca. 2 meter fra nr. 37. Den har indre mål på 1,0 x 0,8 m. nr. 37 er en betongmur med betongplate 0,66 m høy. Ved sørøsthjørnet er det et lokk av tre på 0,90 x 1,10 m. nr. 52 er en betongmur med betongdekke opptil 0,4 m høy. Ved sørvesthjørnet er det en luke av finer på 0,85 x 0,74 m.

Figur 7 Bilde over til venstre: Nr.3, over til høyre: Nr. 36. nederst til venstre: Nr. 37 og nederst til høyre: Nr. 52.

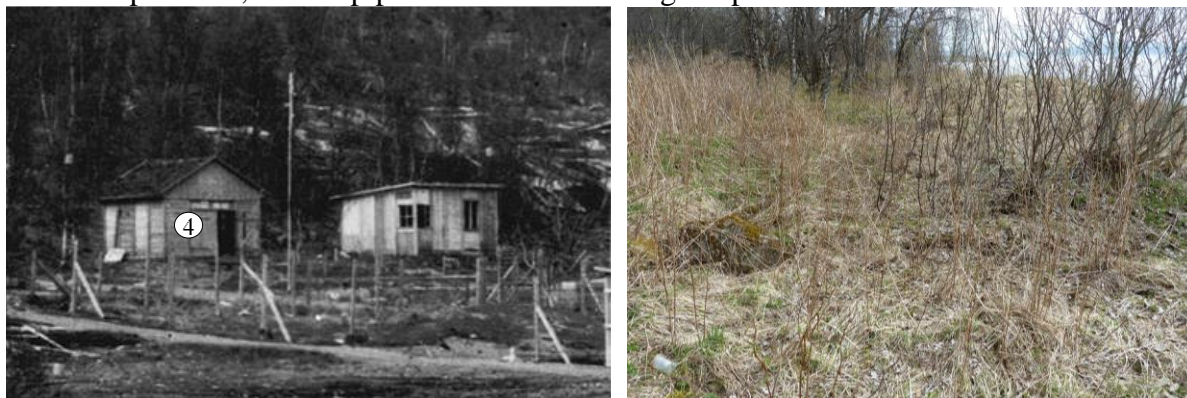
Ringmur av stein opptil 0,2 m høy og 0,45 cm bred. Uten innvendig jordfylling og bygningen må ha hatt tregulv. SV hjørnet av tufta er fjernet av senere massetak. Pipefundament av betong er påvist. Ledninger/el-installasjoner er synlig. Bygningen har saltak. Det er ikke synlig skorstein på bildet, men et pipefundament av betong ble påvist i felt.

Figur 8. Bilde til venstre: Utsnitt av skråbildet TD.F-12354 fra mai 1945. Bilde til høyre: Brakkefundament.

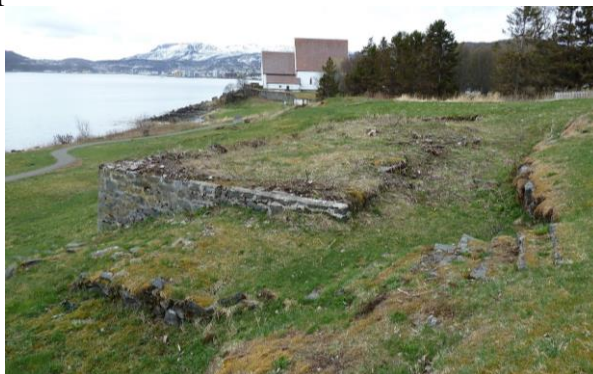
Fangebrakken ligger på en bergnabb med stor høydeforskjell på fundamentet. Fundamentet er en ringmur av stein fuget med sement. Bygningen har hatt pulttak og vært opptil 1,94 m høy. Toppen av ringmuren ligger over innvendig steinfylling og bygningen har trolig hatt innvendig tregulv. Fangebrakka skiller seg ut ved at det er 3 vinduer på langsiden. Stolpefundament av betong i murkronen viser at dimensjonen på reisverket er 10,5 x 10,5 cm. Fangebrakka kan ha vært beregnet for fanger med privilegier. Den er bygget engang mellom januar og sommeren 1943. Den ligger utenfor leirgjerdet slik leiren er markert i mai 1945. Brakka kan ha gått ut av bruk som følge av reduksjon av leiren engang i perioden mars – oktober 1944.

Figur 12. Bilde til venstre: Utsnitt av skråbildet TD.F-12354 fra mai 1945. Fangebrakke. Bilde til høyre: Brakkefundament, med Trondenes kirke i bakgrunnen.

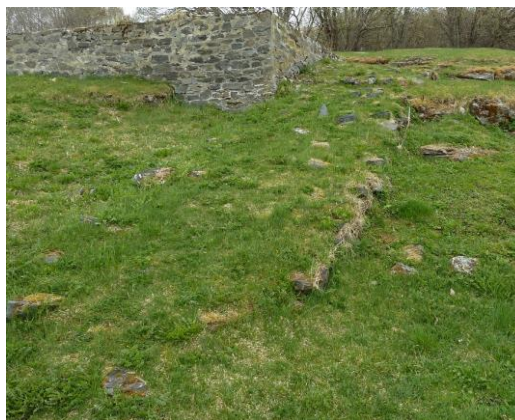
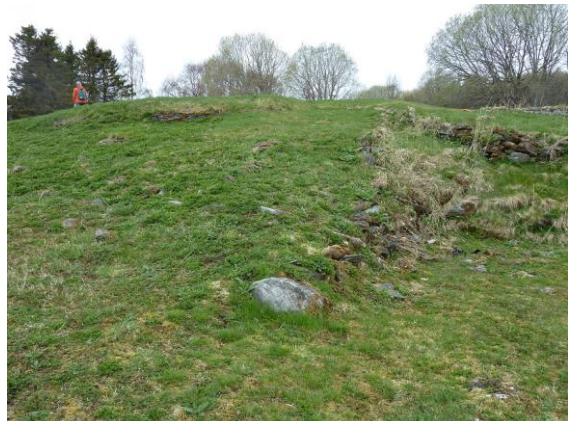
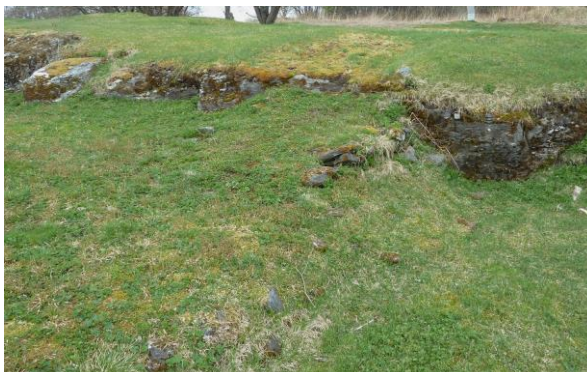
Steintrapp, nr. 9, har en bredde på øverste trinn ned mot repos på 1,40 m. Nedre del er 2,0 m bred. Steintrapp, nr. 10, er overvokst og det er vanskelig å se trinnene. Steintrapp, nr. 24, er 2,0 m bred. Overvokst.

Figur 13. Bilde øverst til venstre: Utsnitt av skråbildet TD.F-12354 fra mai 1945. Bilde øverst til høyre: Nr. 9, bilde nederst til venstre nr. 10 og bilde nederst til høyre: nr. 24.

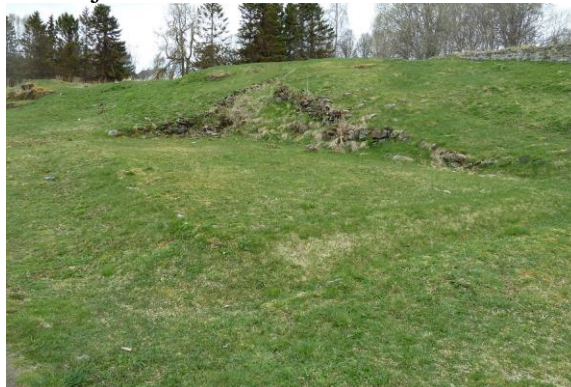
Ringmur av stein. Ringmur av stein opptil 0,20 m høy uten innvendig betongplate. Overgrodd/vanskelig å avgrense. Brakka har ikke hatt lufteluke. Brakka har hatt pulttak. Det ser ut som brakka har gått ut av bruk ved reduksjonen av leiren i 1944.

Figur 14. Bilde til venstre: Utsnitt av skråbildet TD.F-12354 fra mai 1945. Bilde til høyre: Tuft etter fangebrakke.

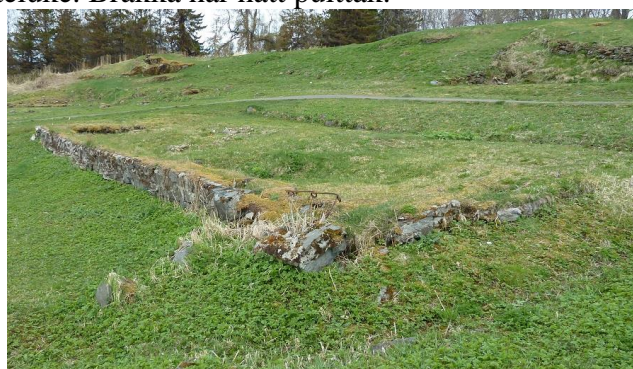
Ringmur av stein, fuget med betong opptil 0,55 m høy og 0,66 cm bred. Det er forsenkning innvendig og ringmuren er ikke fylkt med stein. Brakka har derfor trolig hatt innvendig tregulv. Den har ikke hatt lufteluke. Brakka har hatt pulttak.

Figur 15. Bilde til venstre: Utsnitt av skråbildet TD.F-12354 fra mai 1945. Bilde til høyre: Tuft etter fangebrakke.

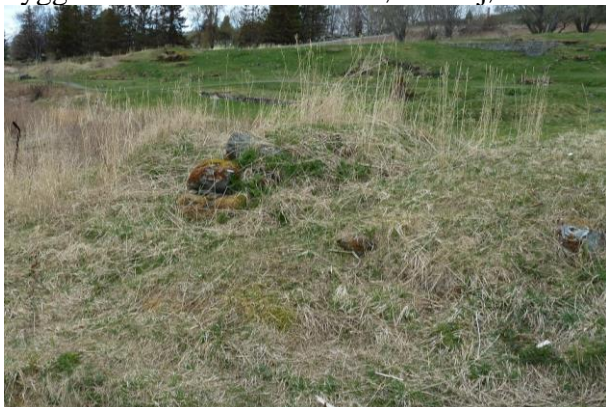
Sannsynligvis ei vaktbu bygget av stein og torv. Tufta består av steinmur, er tilnærmet rektangulær med høyde opptil 1,1 m. Inngang fra sørøst. Det er torv på toppen av muren. Muren er bygget av runde stein av varierende størrelse og torv synes brukt som byggemateriale i murkrona. Sørvesthjørnet har rast ut over stien omkring leiren.

Figur 19. Tuft. Delvis utrast over leirstien.

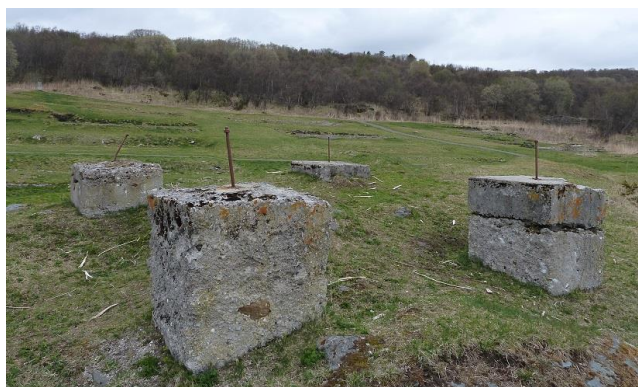
Fundamentet består av fire betongfundamenter, hver på 0,80 x 0,80 m. men en høyde henholdsvis på 0,2, 0,5, 0,7 og 0,8 m. I sentrum av hver betongkloss er det faststøpt en gjenget jernbolt med diameter på 1,8 cm. Tårnet ble trolig oppført i forbindelse med første byggetrinn.

Figur 20. Bilde til venstre: Utsnitt av skråbildet TD.F-12354 fra mai 1945. Bilde til høyre: Fundament etter vakttårn.

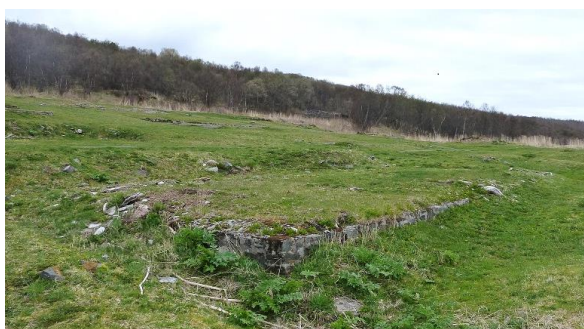
Brakkefundamentet består av ringmur av betong opptil 0,5 m høy med innvendig betongsåle. Betongsålen er stedvis oppsmuldret. Tufta ligger i sumpet område. Brakka har ikke hatt lufteluke som de øvrige brakkene. Den har hatt pulttak.

Figur 21. Bildet til venstre: Utsnitt av skråbildet TD.F-12354 fra mai 1945. Bilde til høyre: Tuft etter brakka.

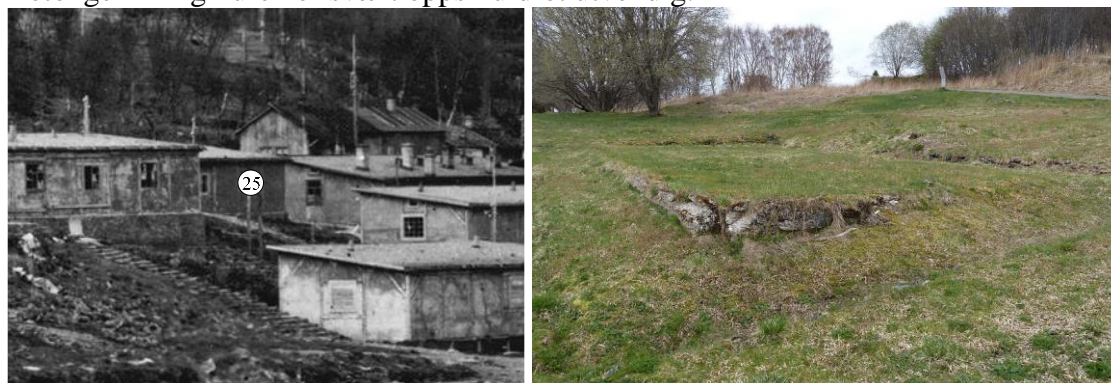
Brakkefundament med ringmur av betong opptil 0,40 m høy med innvendig betongsåle. Betongen i ringmuren er svært oppsmuldrert utvendig.

Figur 25. Bildet til venstre: Utsnitt av skråbildet TD.F-12354 fra mai 1945. Bilde til høyre: Tuft etter brakka.

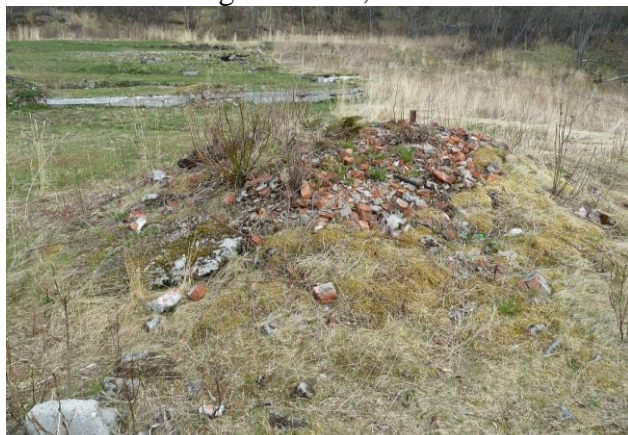
Tilnærmet kvadratisk røys av tegl med rester av betongfuging opptil 1,0 m høy. Ved to av hjørnene i teglsteinsrøysa som grenser til bygning nr. 31 står to vertikale L-bjelker i jern. Tolket som mulig bakerovn, men usikkert.

Figur 31. Røys av tegl.

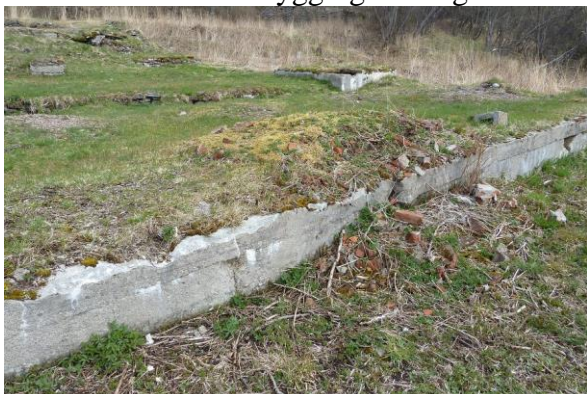
Sammenrast pipefundament av teglstein og rester av betongpipe, 0,5 m høy. Pipa ble anlagt i forbindelse med ombygging av fangebrakka.

Figur 34. Sammenrast pipefundament.

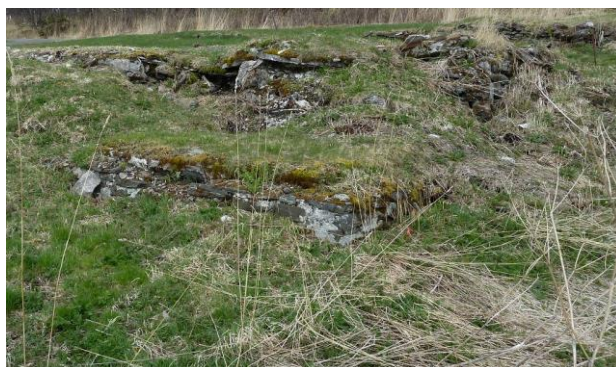
Steinmur fuget med betong markert som to rom med høydeforskjell 0,7 m. Nordøstlig rom er en betongsåle 3,7 x 3,0 m med en åpen betongkum på 0,7 x 0,7 m og 0,8 m dyp. Tolkes som vaskerom.

Figur 35. Utsnitt av skråbildet TD.F-12354 fra mai 1945. Bilde til høyre: Tuft etter tilbygg.

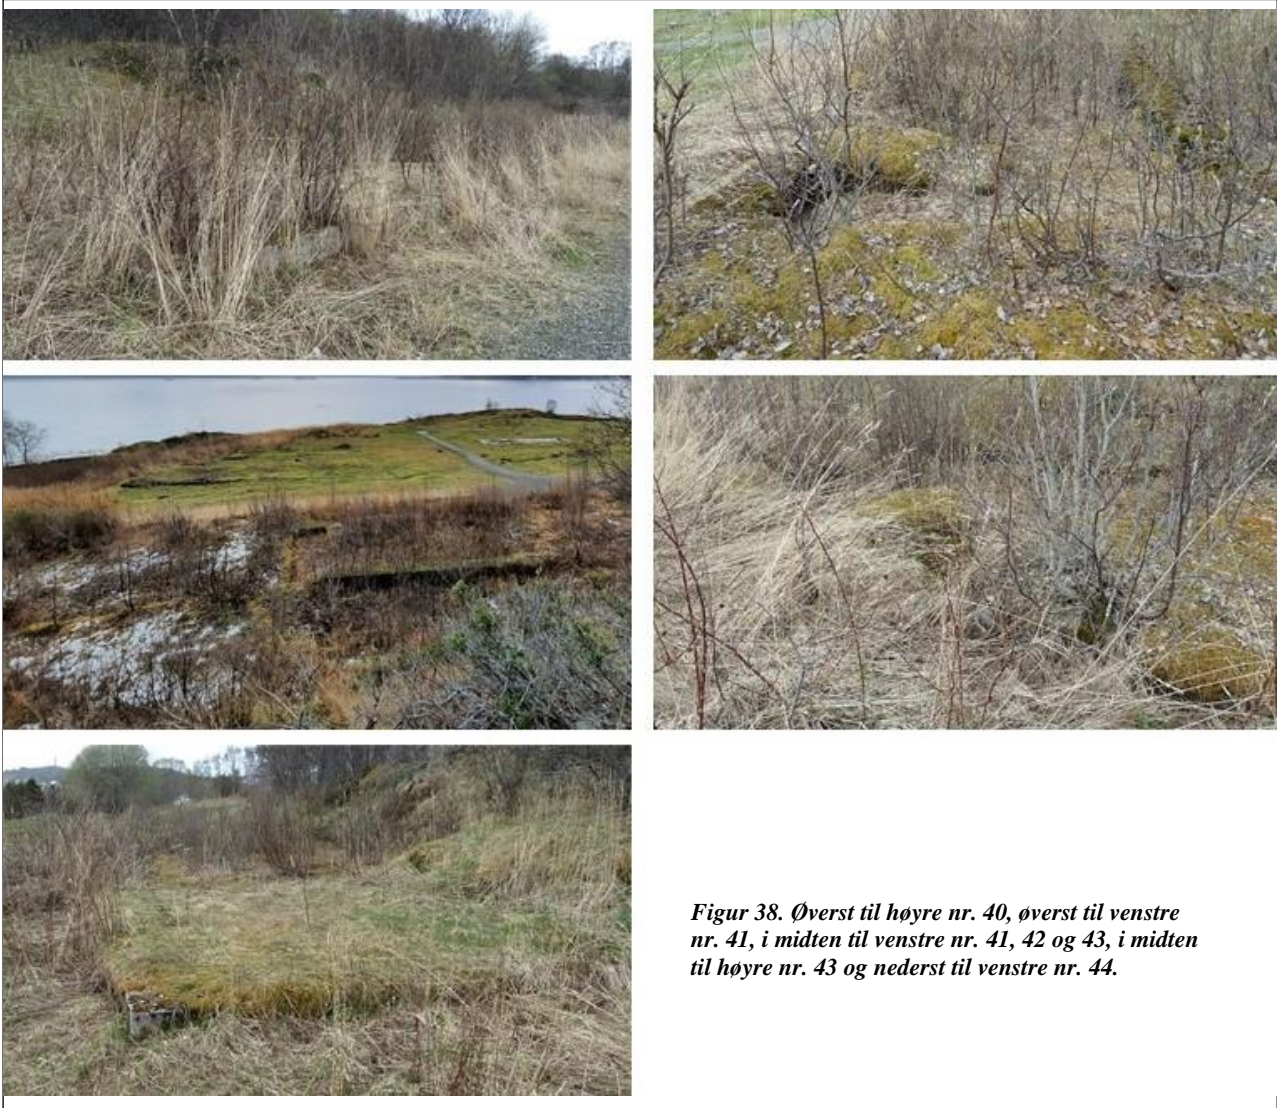
Nr. 40 har ringmur av betong opptil 0,60 m høy, 0,2 – 0,3 m bred. Ingen fylling innenfor ringmuren og bygningen må ha hatt tregulv. Nr. 41 har ringmur av stein fuget med betong opptil 0,50 m høy, 0,46 cm bred. Langveggen mot veien i sørøst er delvis ødelagt. Muren er noe asymmetrisk. En 1,6 m bred betongtrapp med to trinn i sørøstlig hjørne. Ringmuren er ikke fylt med stein og må ha hatt tregulv. Nr. 42 har ringmur av betong opptil 0,2 m høy med innvendig betongplate. Ligger ca. 0,3 m høyere enn nr. 43 og markerer trolig et tilbygg til denne bygningen. Nr. 43 har ringmur av betong. Opptil 0,2 m høy med innvendig betongplate. Det går en 1,22 m bred trapp med ett trinn mitt på langveggen mot veien. Nr. 44 har en ringmur av betong og er opptil 0,2 m høy med innvendig betongplate. Betongplaten ligger 12 cm høyere enn på nr. 43.

Figur 38. Øverst til høyre nr. 40, øverst til venstre nr. 41, i midten til venstre nr. 41, 42 og 43, i midten til høyre nr. 43 og nederst til venstre nr. 44.

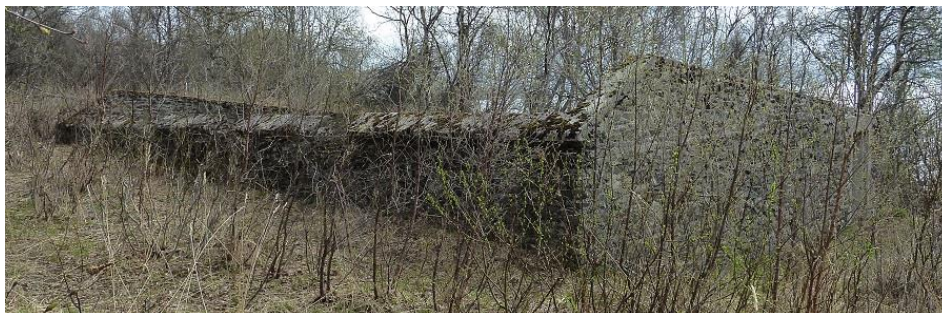
Bygningen er oppført før sommeren 1943. Veggene er bygget av stein og fuget med betong. Bygningen er 20 x 12 meter utvendige mål og veggene er 0,50 m tykke. Gulvnivået er dels gravd ned i undergrunnen i bakkant mot nordvest og dels er det fylt opp jord langs ytterveggen mot sjøen. Bygningen har hatt tak av treverk. Taket er 2,20 m over gulvnivå innvendig. Døra er plassert på sørvestre gavlveggen ved det søndre hjørnet. Døråpninga er 2,1 m høy og 1,0 m bred. Det har vært en innvendig og en utvendig dør. Eneste lysåpninger er på nordvestveggen, men det finnes lufteluker på i sørvestre gavlveggen mot bakkenivå. Bygningen tolkes å ha hørt til fangeleiren og som et lager og mulig kjølelager med bakgrunn av at gulvnivået er under bakkenivå.

Figur 10. til venstre: Markering av «Russekirka» Utsnitt flyfoto1943, krigsfangeleir. Fotoarkiv: TD.F-06133. Øverst til høyre og over; Ruin etter «Russekirka».
