Vedlegg II

Dokumentasjon Todt-leir/ evakueringsleir
Askeladden ID 213321, enkeltminne-ID 1-50

Historiske Trondenes

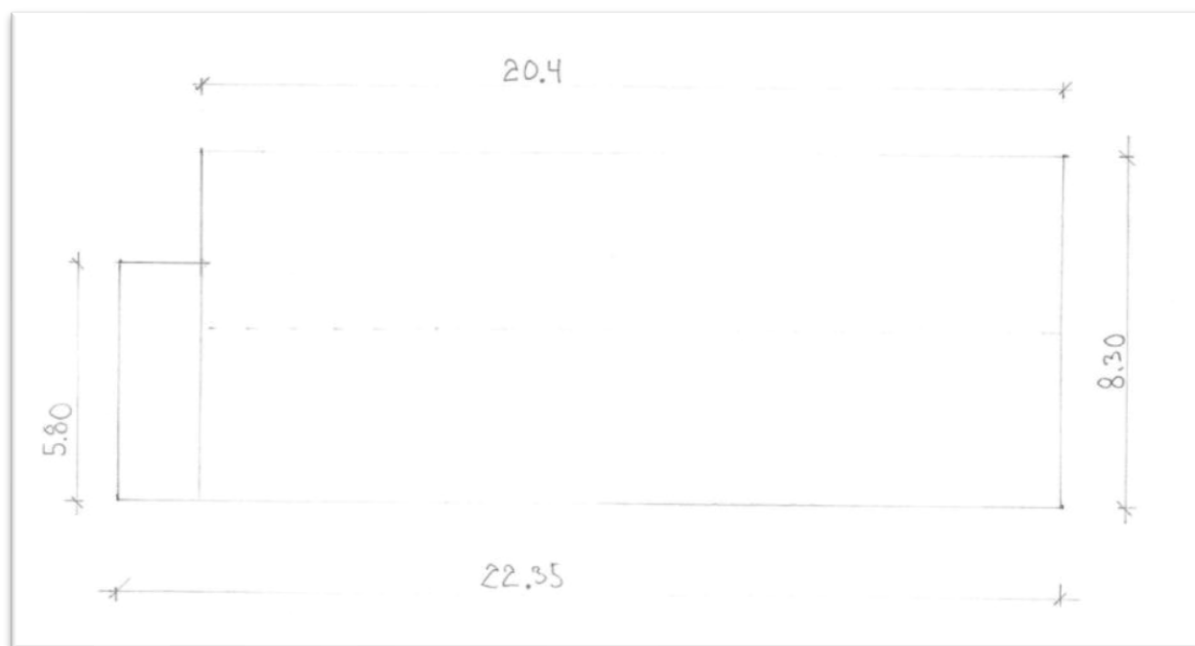
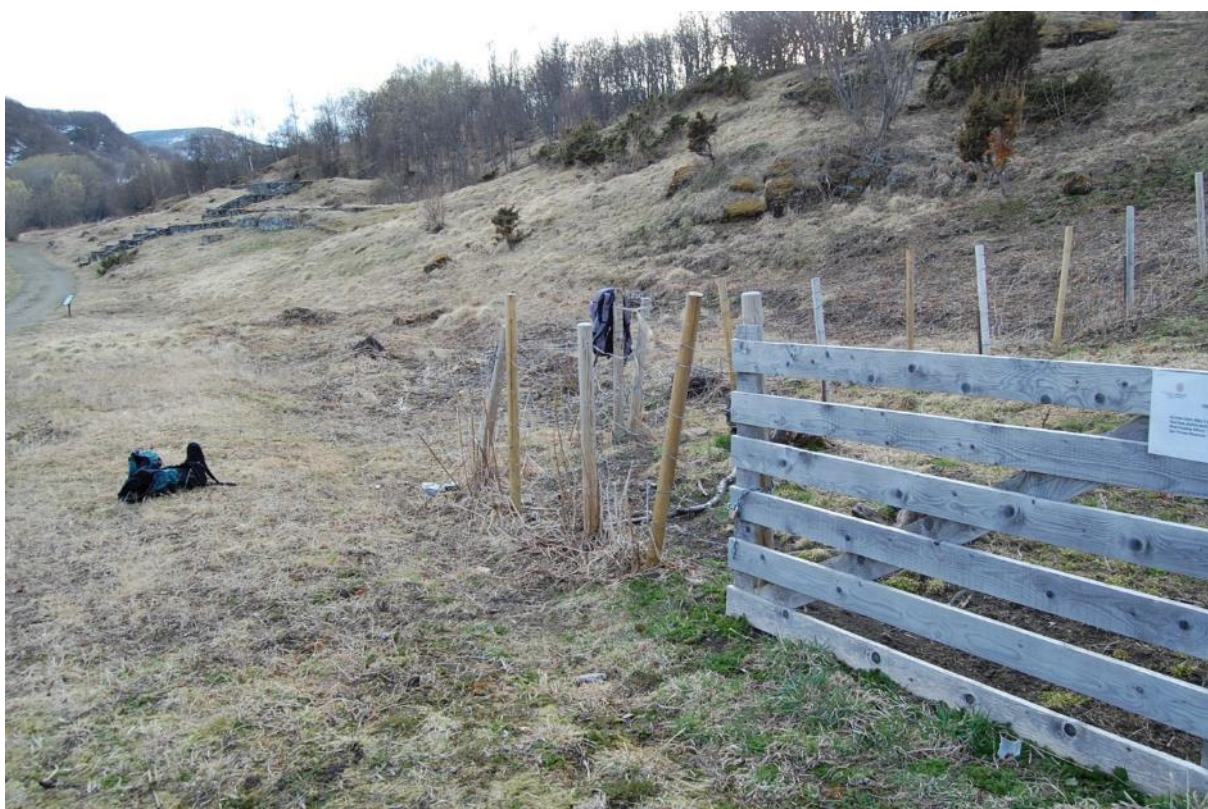
Figur 7 Over: Plantegning hustuft. Under bilde av hustuft. Nr. 1

Tuta fremstår som en markant forsenkning i terrenget og med svake voller rundt, rektangulær og 0,1 – 0,5 meter dyp. Tufta skråer noe mot søvest - +/- 0,6 meter. «Tilbygg» mot nordøst. Antydning til grop/fundament etter midten av tufta.

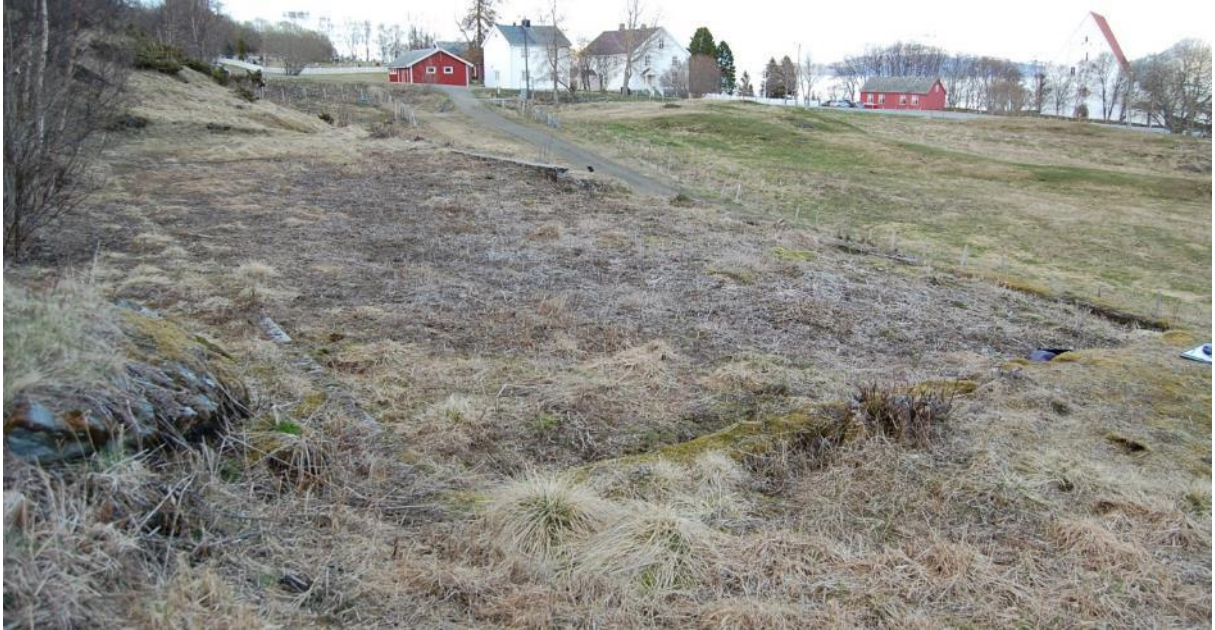
Figur 8 Grunnmur nr. 2

Støpt ringmur, delvis synlig/noe nedgrodd

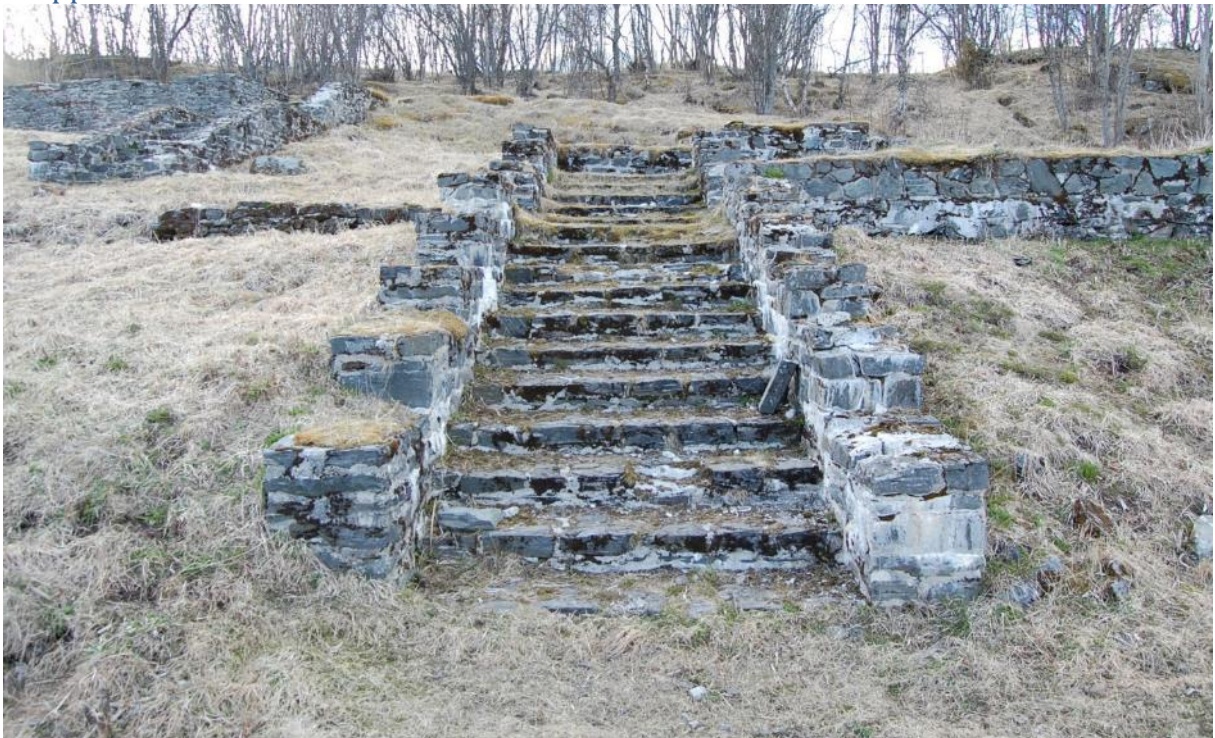
Figur 9 Trapp sett fra veien nr. 3

Trappa er bygd av sprengstein og naturstein, fuget med betong.

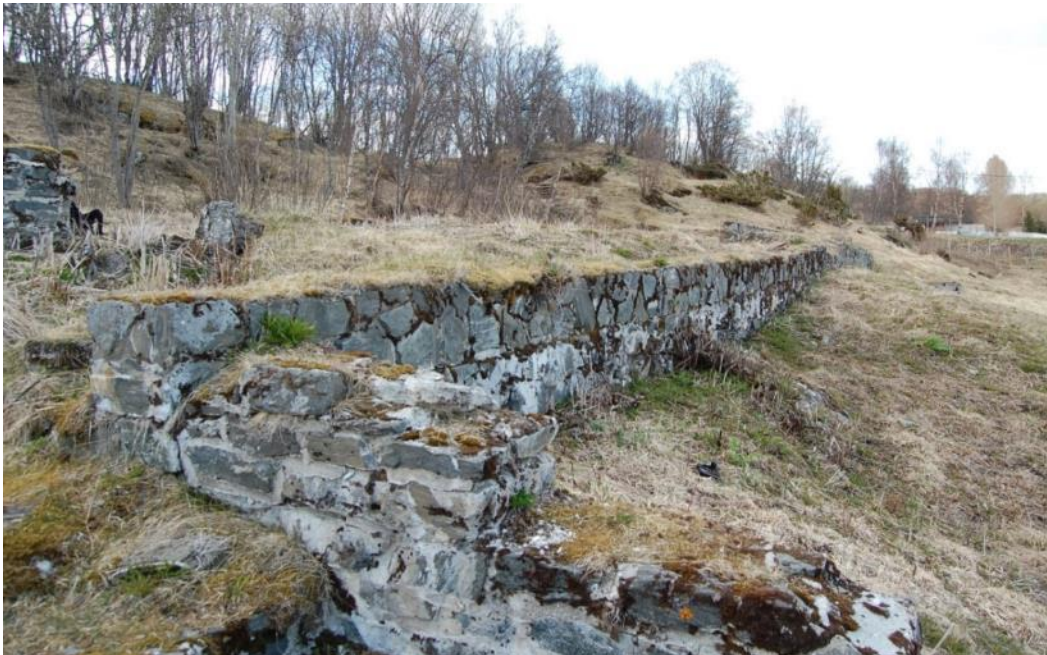
Figur 11 Støttemur, Nr. 4, ligger øst for trapp, nr. 3.

Høyde rundt en meter, avtagende til null øst for grunnmur 2. Noe skadet på midten. Sprengstein og naturstein fuget og murt med betong

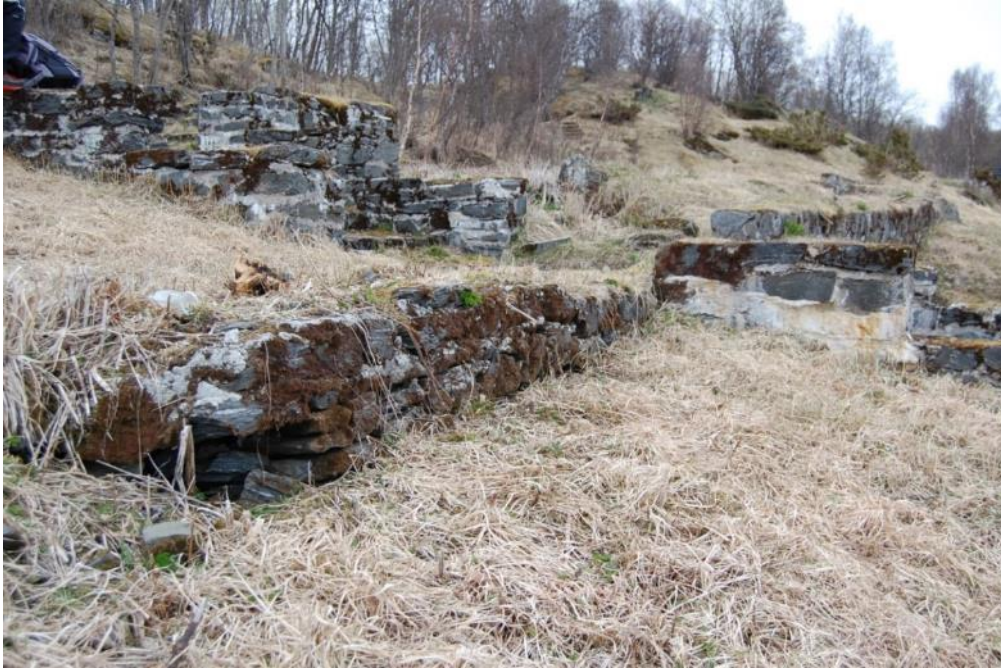
Figur 12 Støttemur, nr. 5, ligger vest for trapp, nr. 3.

Bygget opp av naturstein og sprengt stein delvis fuget med betong

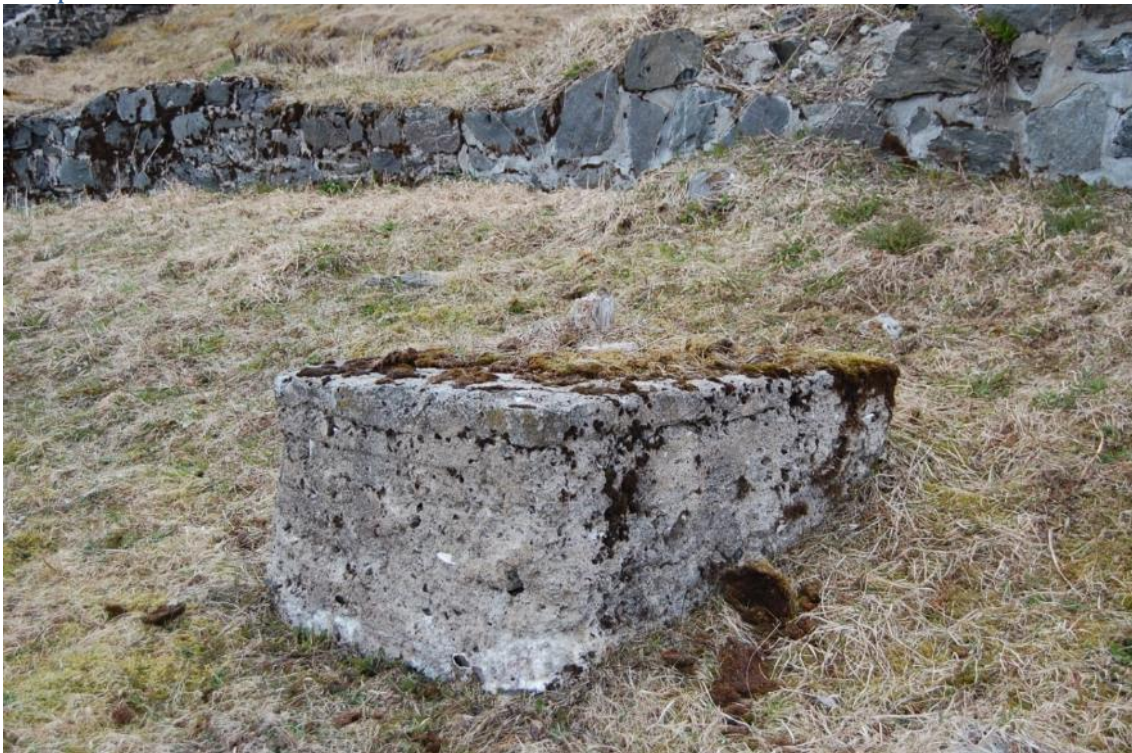
Figur 13 Stolpefundament, nr. 6

Støpt i betong med spor av trestolpe i midten (ca. 12 cm høy). Høyde ca. 0,1-0,55 meter.

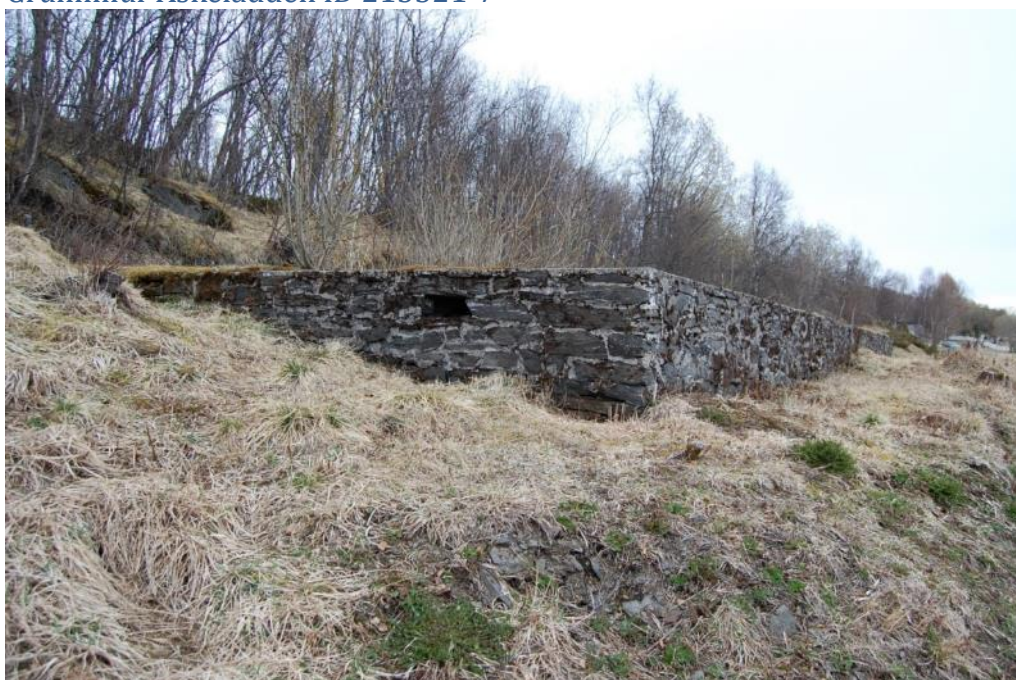
Figur 15 Grunnmur nr. 7

Murt av sprengstein fuget og avrettet med betong. Høyde opp til 1,35 meter

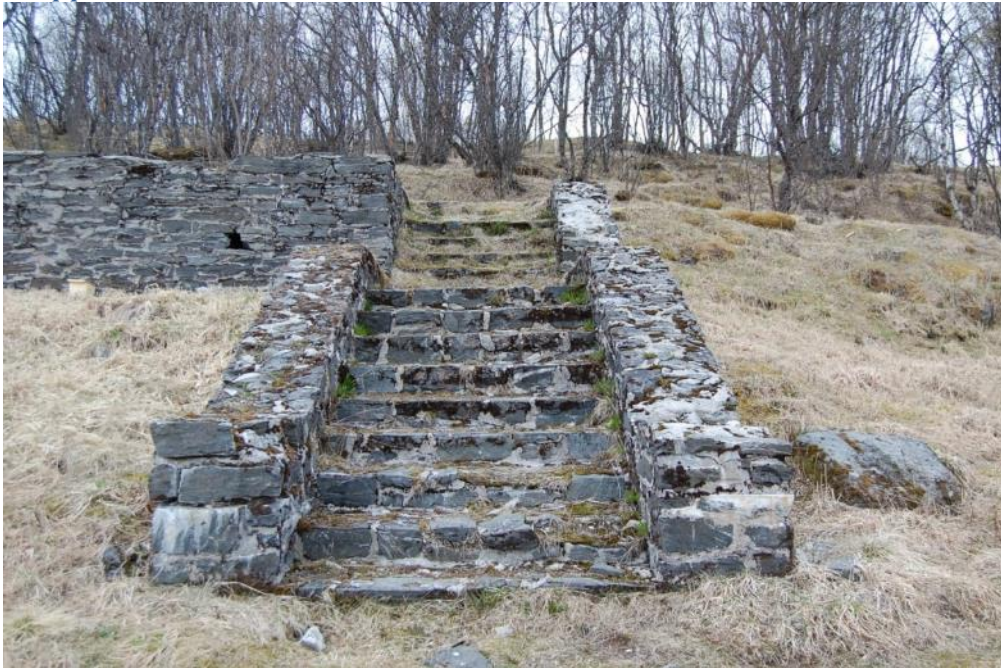
Figur 16 nr. 8

Murt av sprengstein med betong. Noen løse steiner.

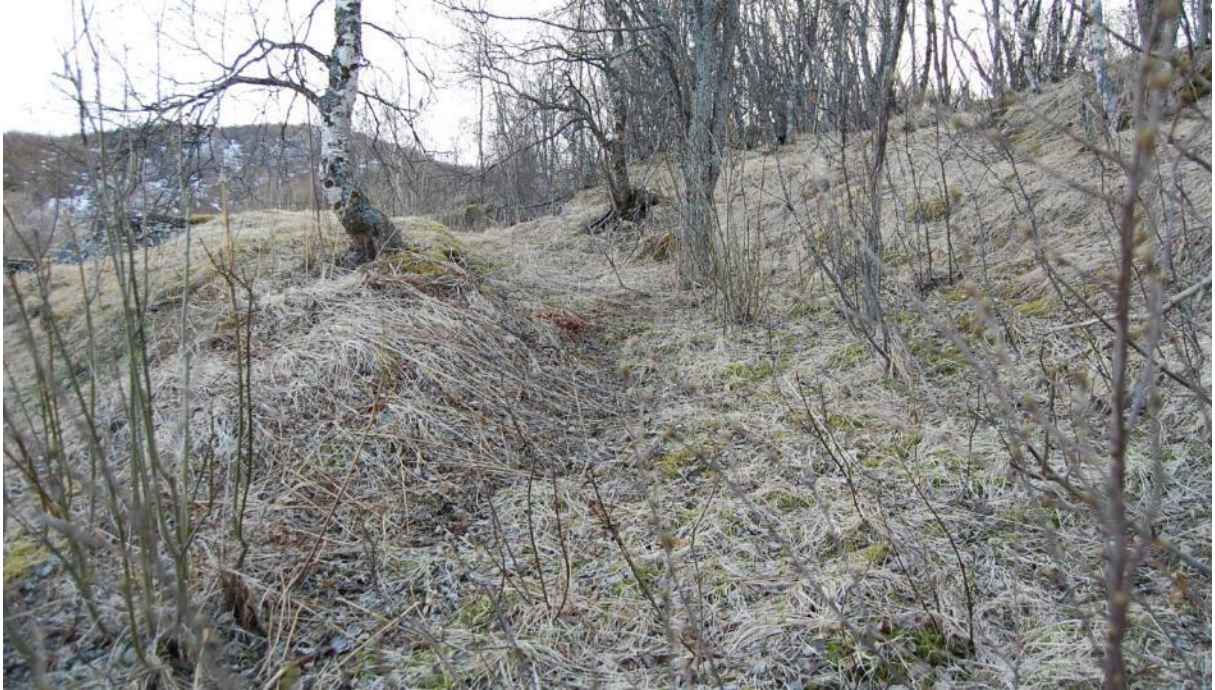
Figur 18 Internveg nr. 9.

Spør etter vei mellom grunnmurene nr. 2 og 7. Svært nedgrodd.

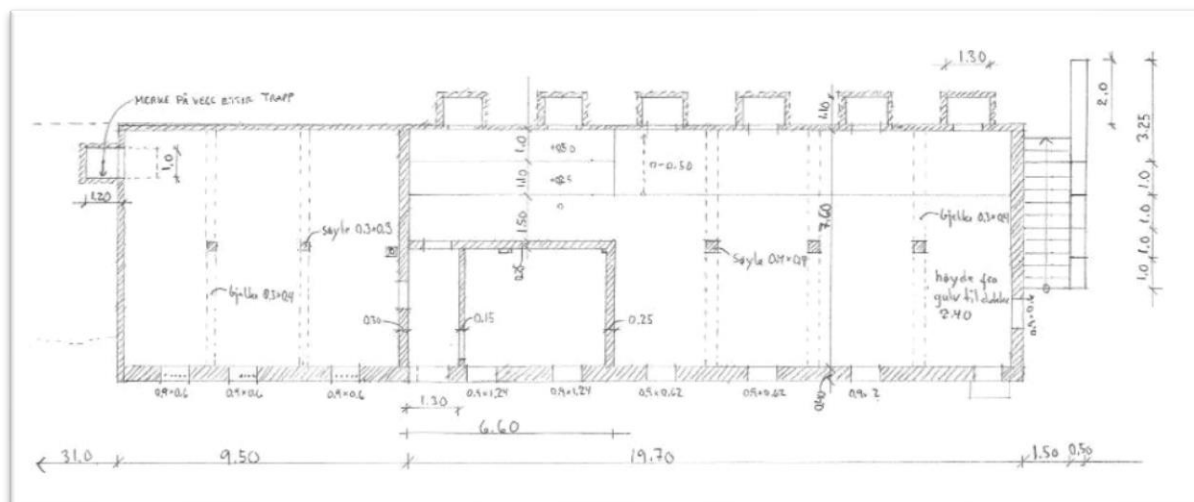
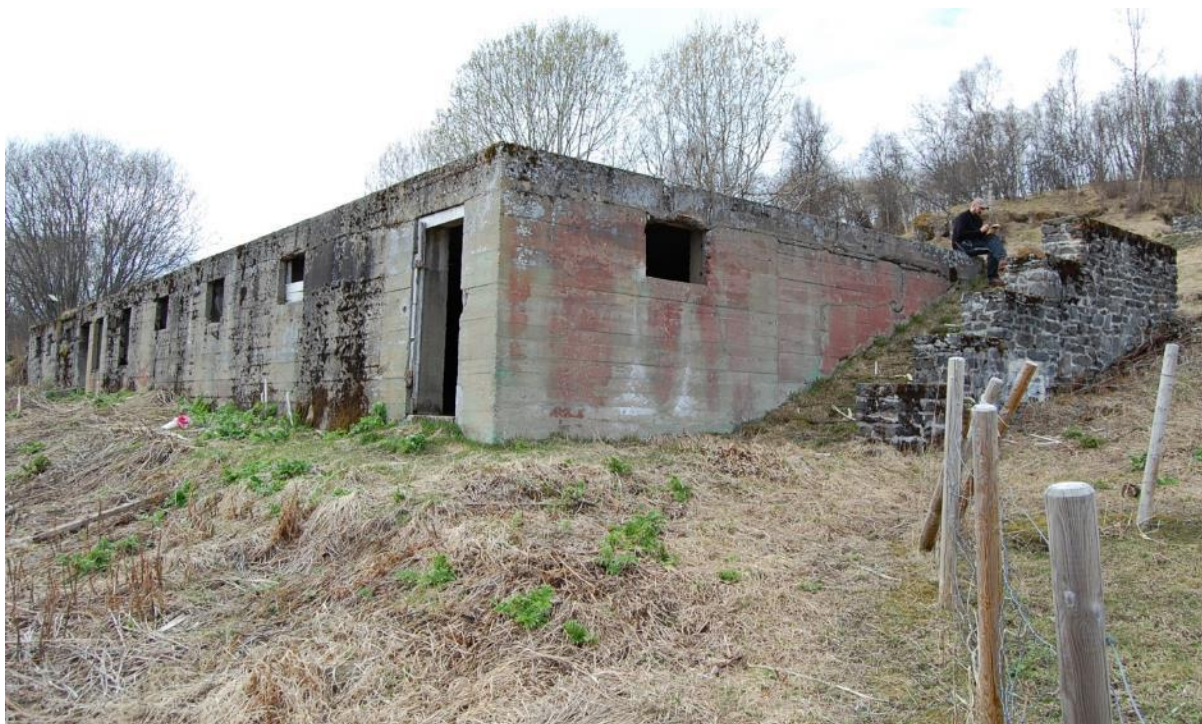
Figur 20 Over: Plantegning, nordøstre del av grunnmur til nr. 11. Under: Kjellermur til nr. 11.

Kjellermur i betong med søyler, dragere og dekke i armert betong.

Armeringen har dårlig overdekning og ligger synlig og rustet i partier under dekke og i dragerne. Støpt gulv og støpte delevegger. Sørvestre del av kjellermuren er sammenrast.

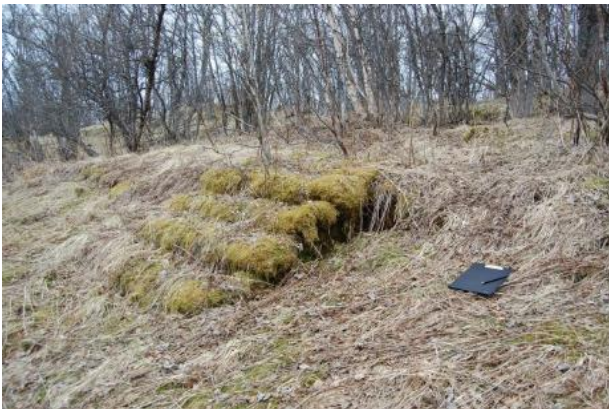
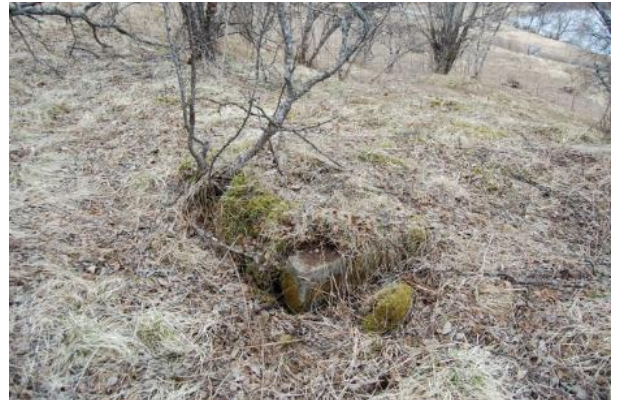
Figur 34 Til høyre: Trapp, støttemur. Til venstre: Murelement nr. 23

Murt av sprengstein stort sett uten bindemiddel. Platt foran trappa og fundamentet er støpt betong.

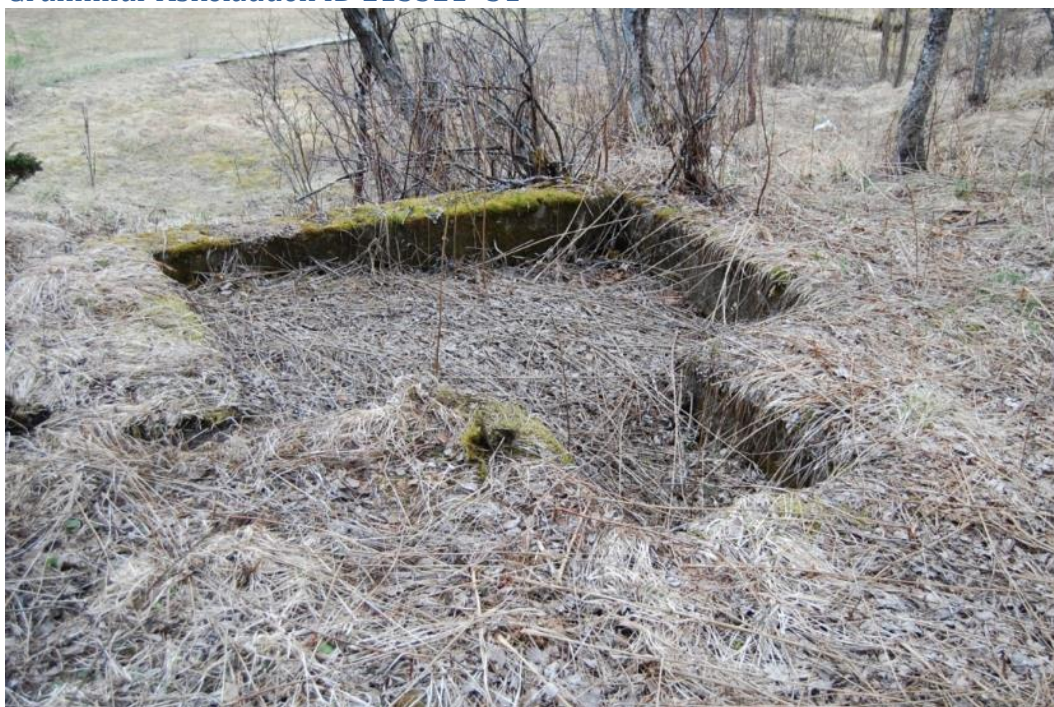
Figur 39 Grunnmur nr. 31

Tufta har en støpt ringmur.

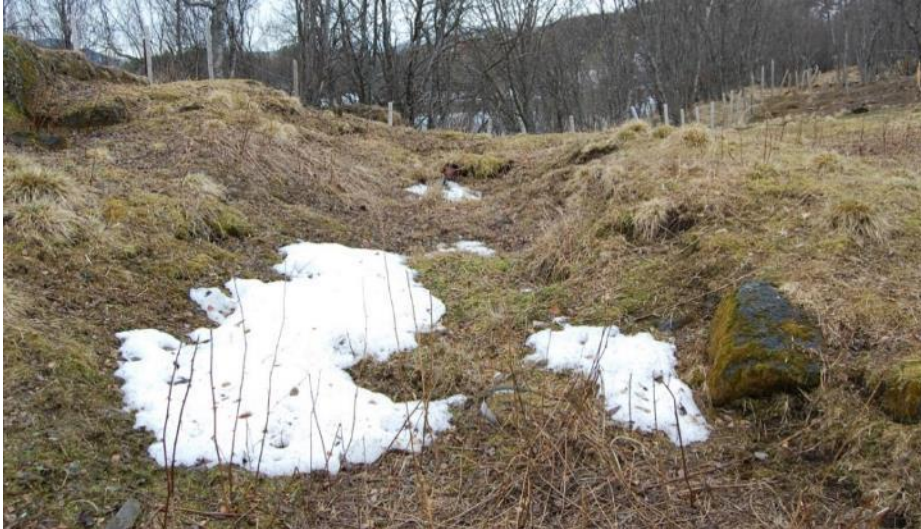
Figur 42 Jord- og steinvoll nr. 36.

En hesteskoformet jord- og steinvoll. Den åpner seg mot sør hvor gulvplan fortsetter. Det ligger mye skrot inni (fylling ?)

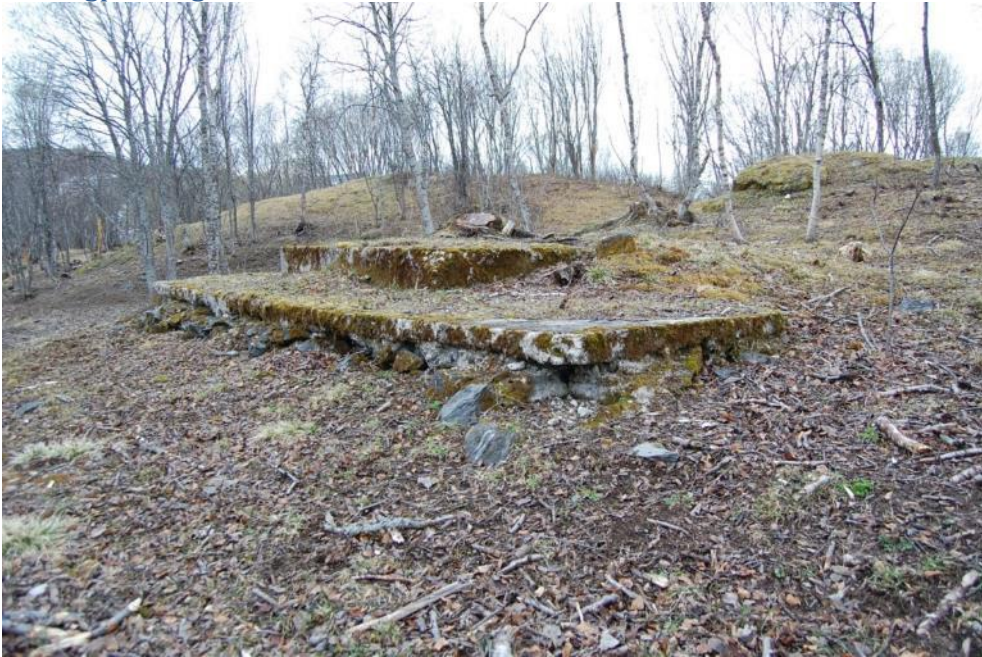
Figur 44 Betongplattung nr. 37

Betongdekke lagt oppå tørrmur med et betongfundament oppå. Flere jernbolter i betongfundamentet. På de to nedre hjørnene er det støpt to kvadratiske fundamenter som delvis overlappes av betongplata (ikke i kontakt).

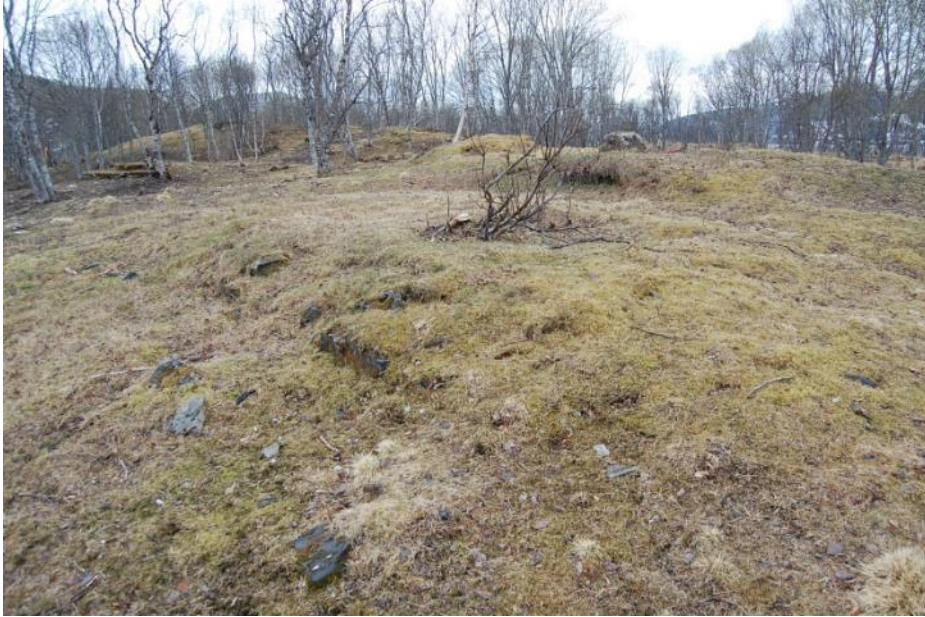
Figur 46 Hustuft nr. 38

Natursteinsmur uten bindemiddel i forkant, grop som kan tyde på mulig kjeller under halvparten av bygningen.

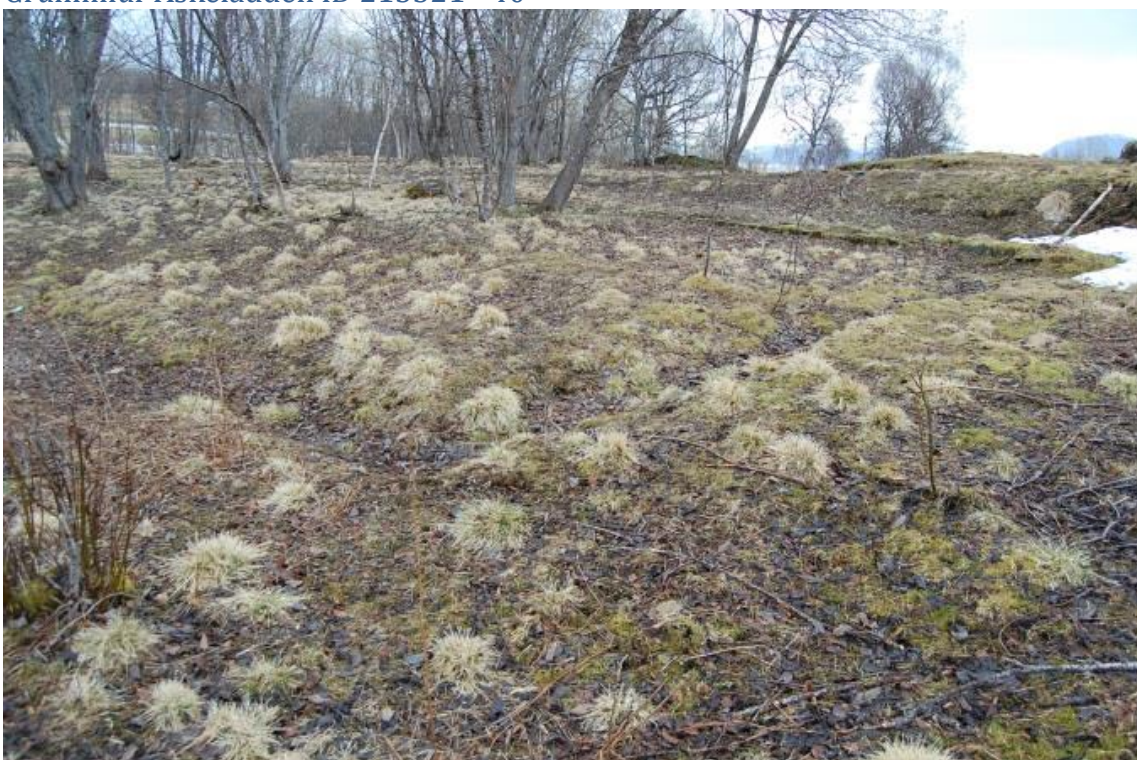
Figur 49 Grunnmur nr. 40.

Mur etter midten i betong, ellers natur/spengstein med bindemiddel betong.

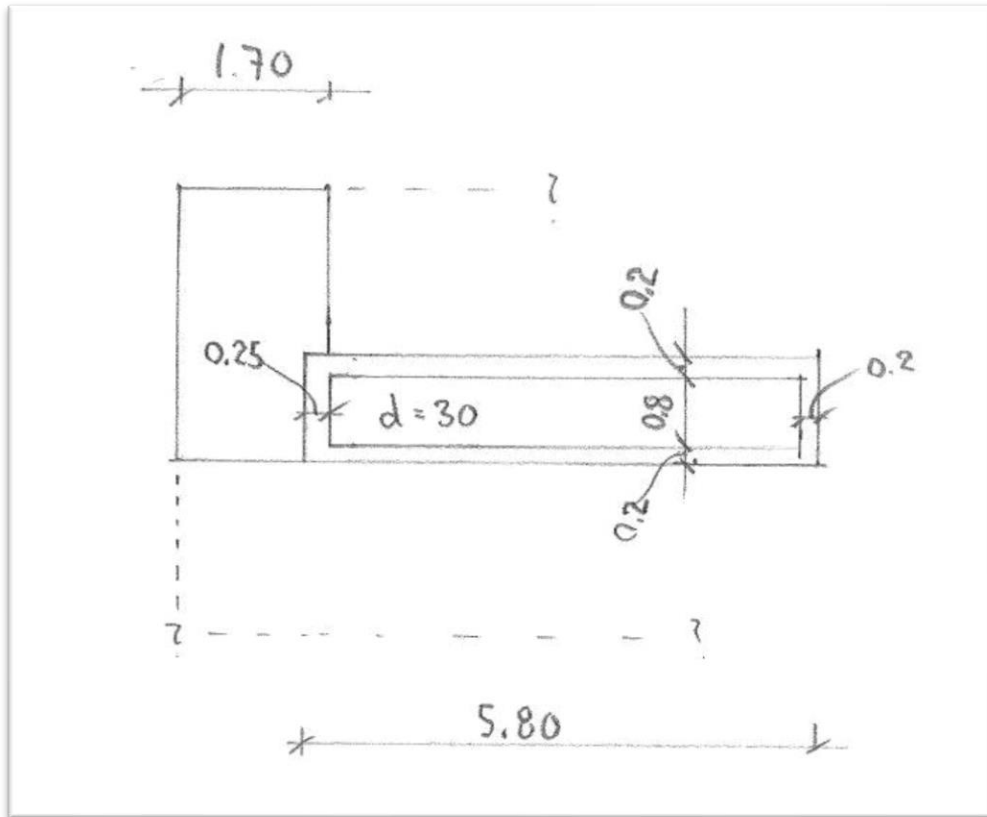
Figur 52 Plantegning latrine nr. 41.

Støpt ramme i midten og platt, ringmur i stein under platt

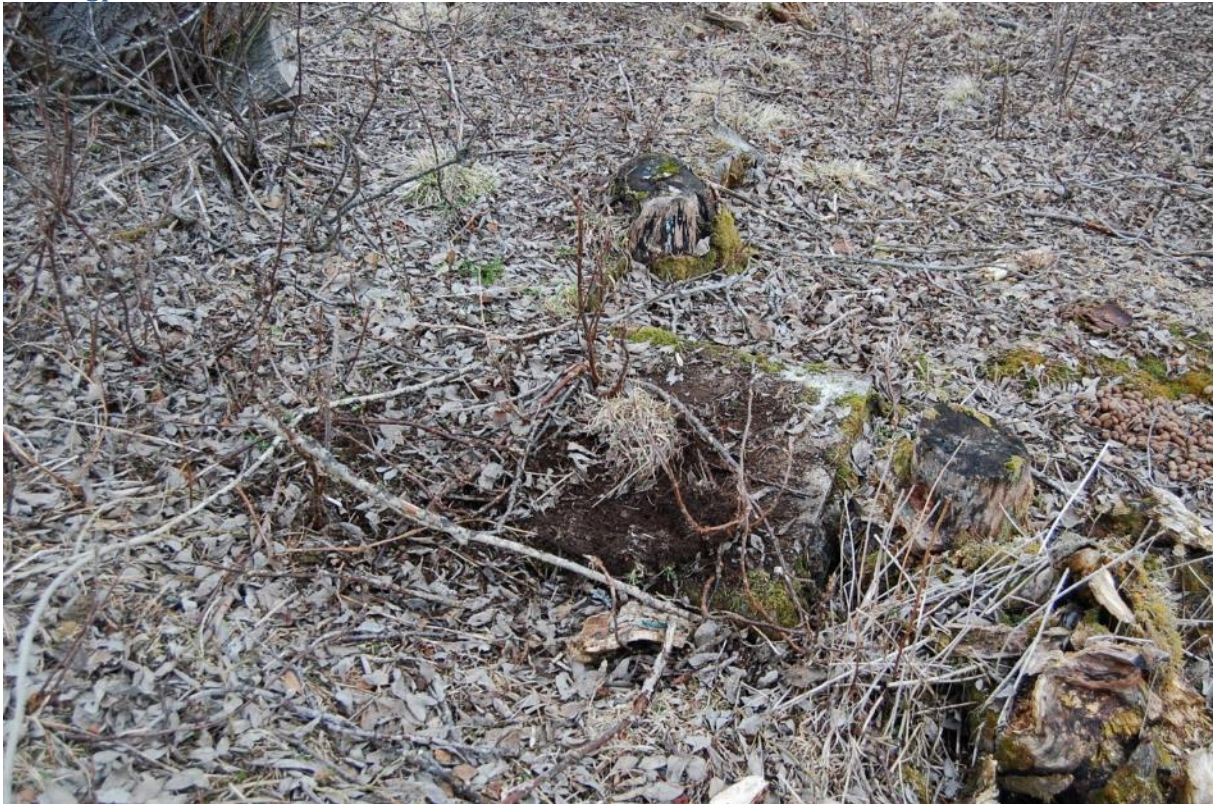
Figur 56 Betongplatt nr. 45.

Betongplate ca. 15 cm. tykk, ligger litt på skrå.
