# Dokumentasjonsvedlegg for Femundshytta del 1

03.12.2024

Innlandet fylkeskommune  
Anno Museum Musea i Nord-Østerdal

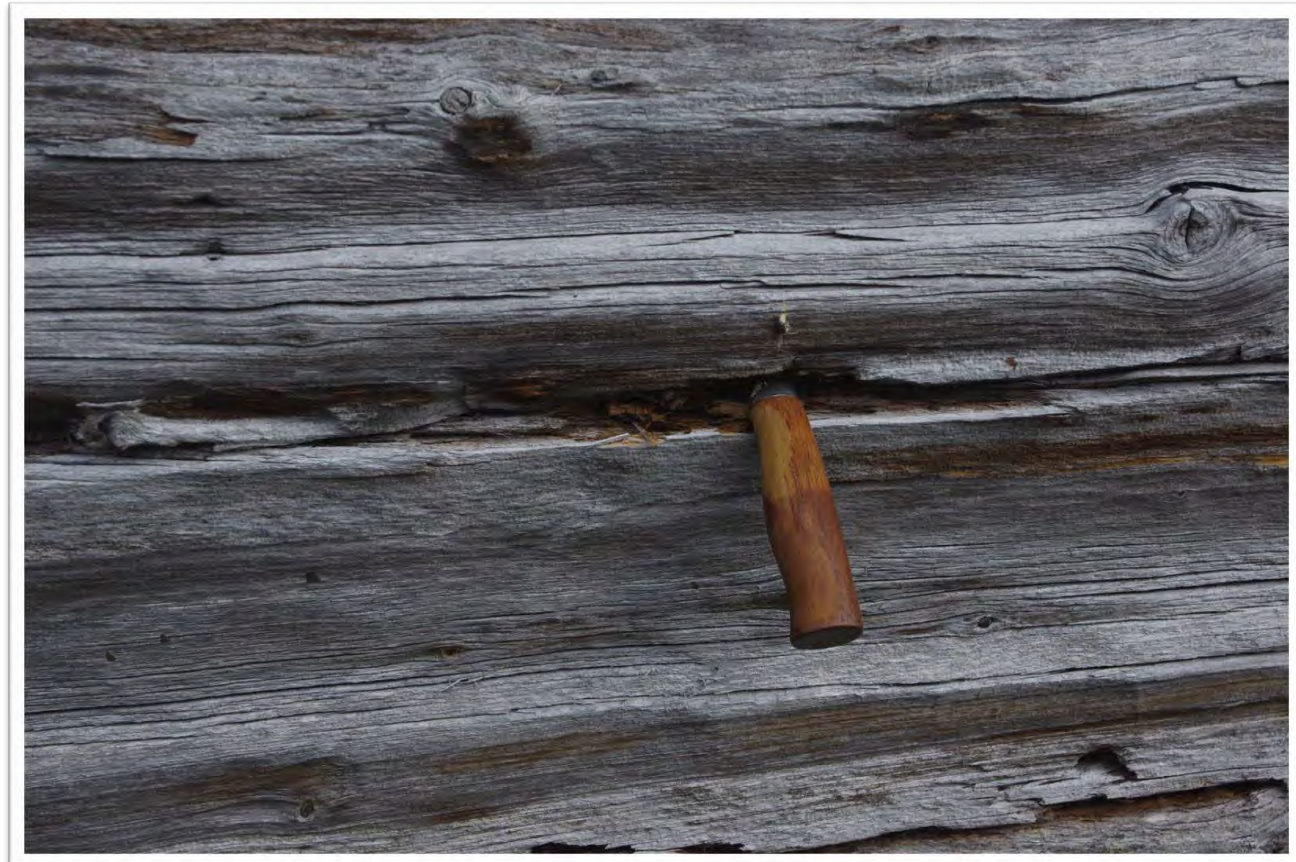
Her er en del råte, men vegg er tørr nå og så lenge taket er tett og man ikke plaserer/lagrer ting imot vegg som kan lede vann dit, står dette i mange år.

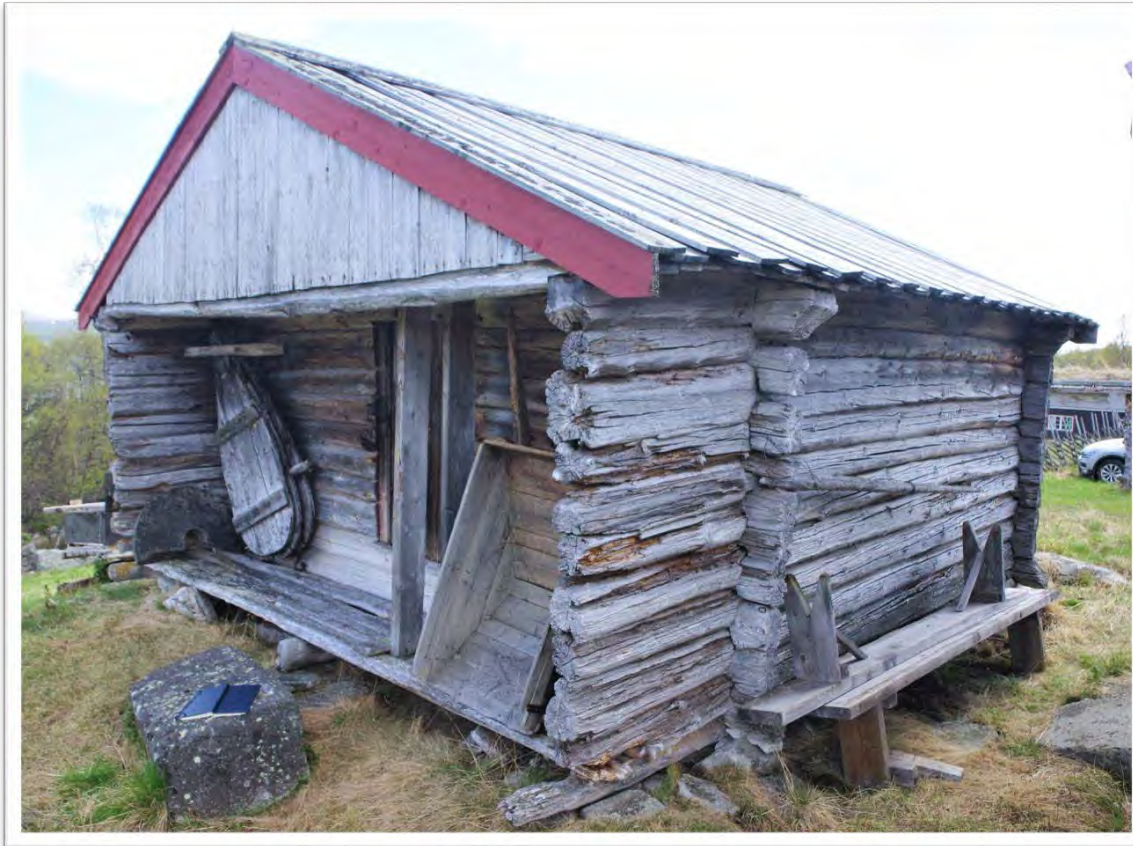
Her ser man at bygningen har sklidd av fundamentet. Man har lagt noen steiner under svilla, så den ligger ikke helt ned på bakken.

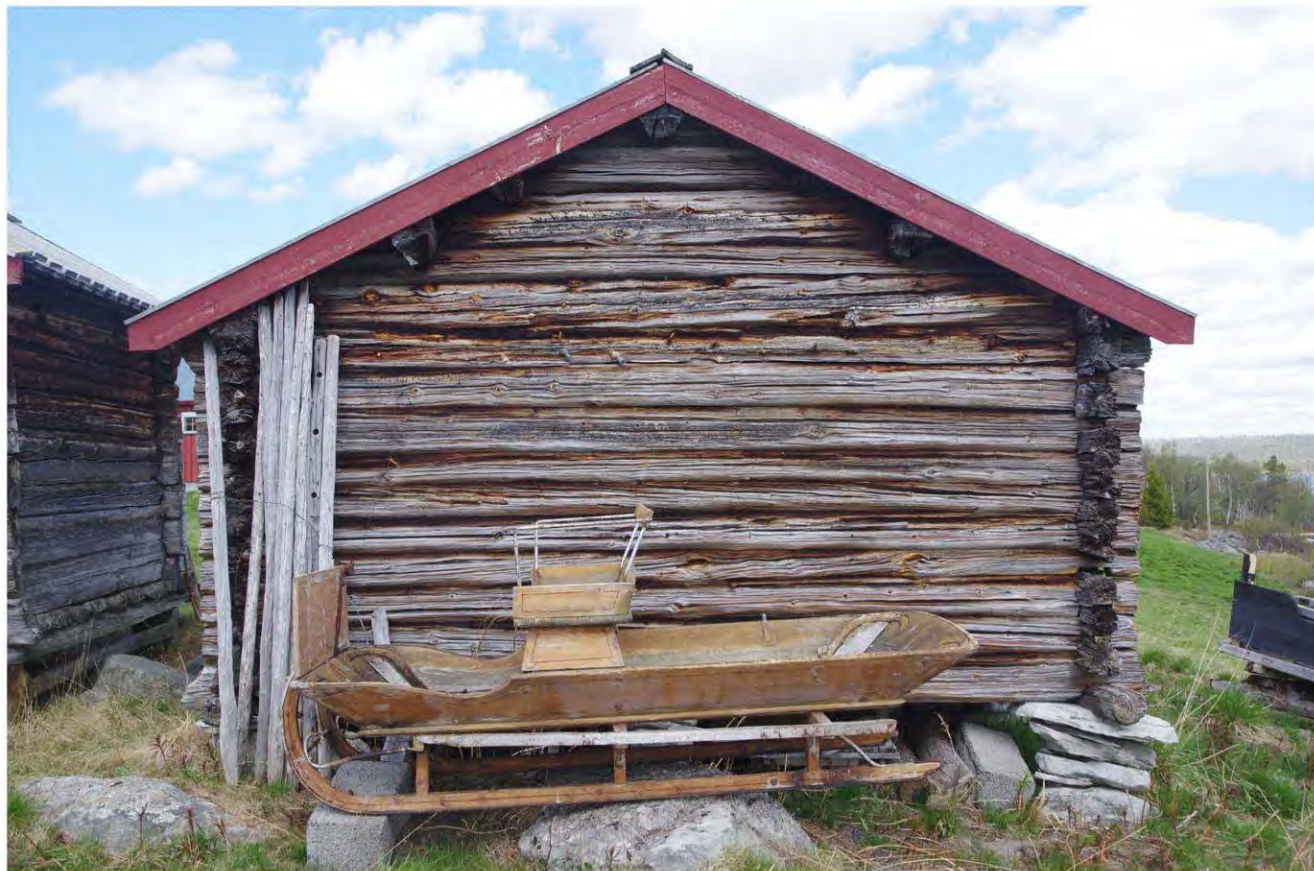
Her mangler det ca 6-7cm av stokken. Kan ha vært mye tennar i denne stokken, da sprekker fibrene på tvers og eroderer raskere. Spesielt i solside.

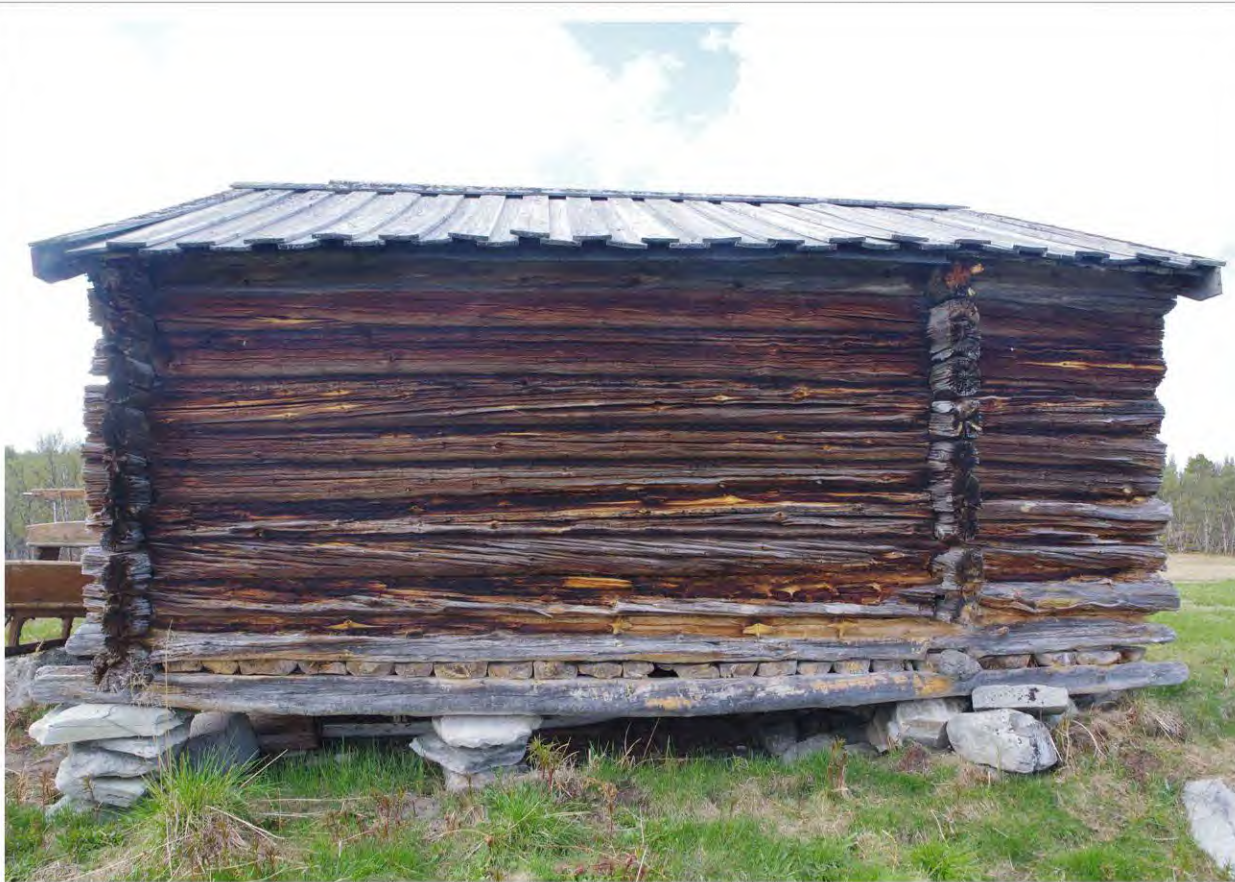
På andrestokken her ser man margin. Halve stokken er borte. Det er også mye borte på tredjestokken. Mistenker at noen form for husdyr har gnagd på tømret. Kan indikere at det er salt i tømmeret etter lagring av nedsaltetmat.

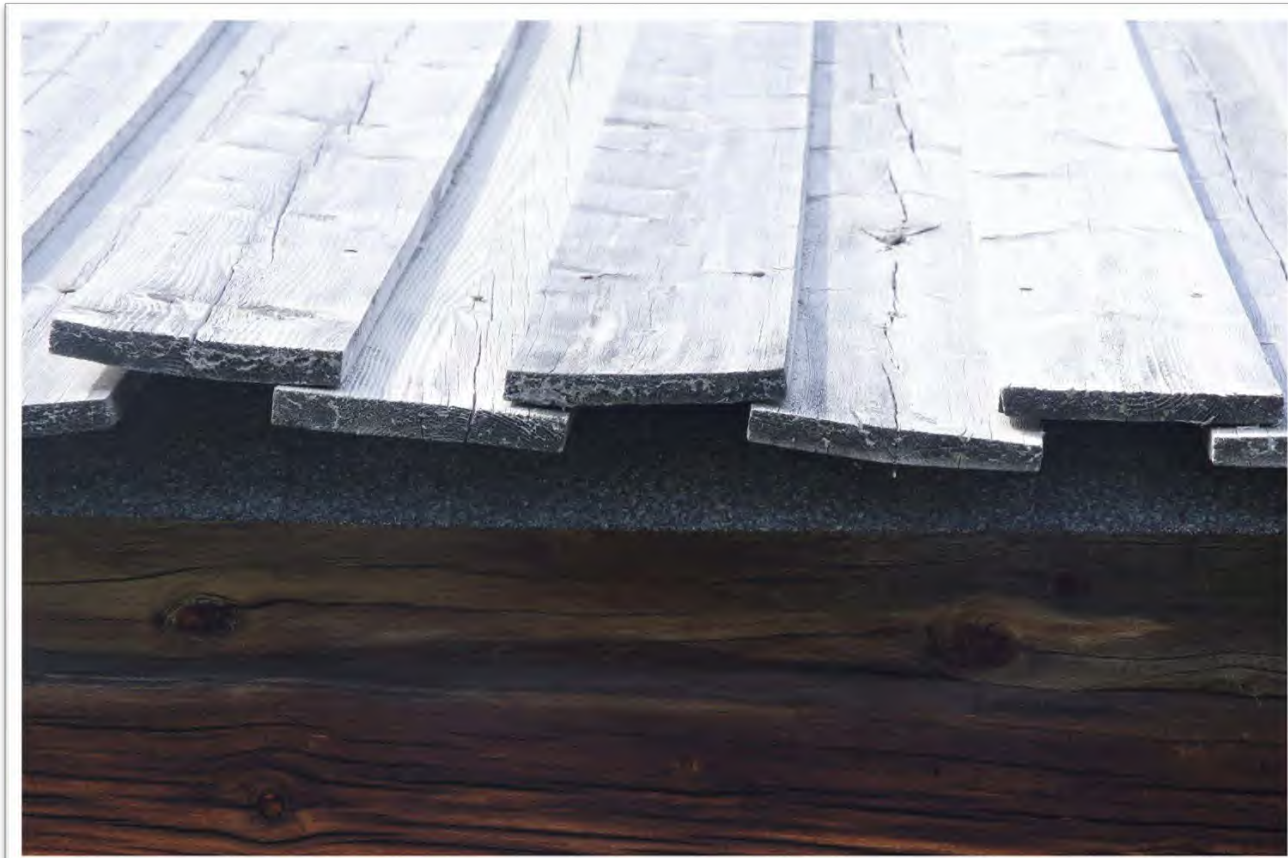
Den gamle troa ligger under pappen. Man ser at takutstikk har blitt ca.10cm lengre etter siste taktekkingsrunde.

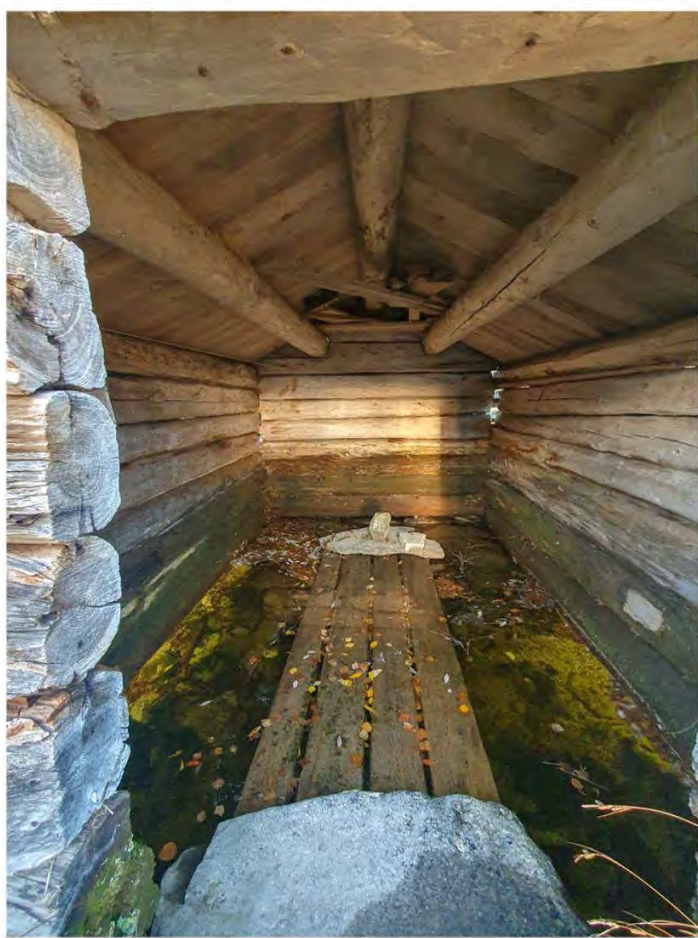
Fundamenter til dette bygg ser bra ut, til tross for det ekstreme miljøet det står i. De står antagelig på rene frostfrie masser. Man ser en del råte i de nederste omfara på tømmerkassa.

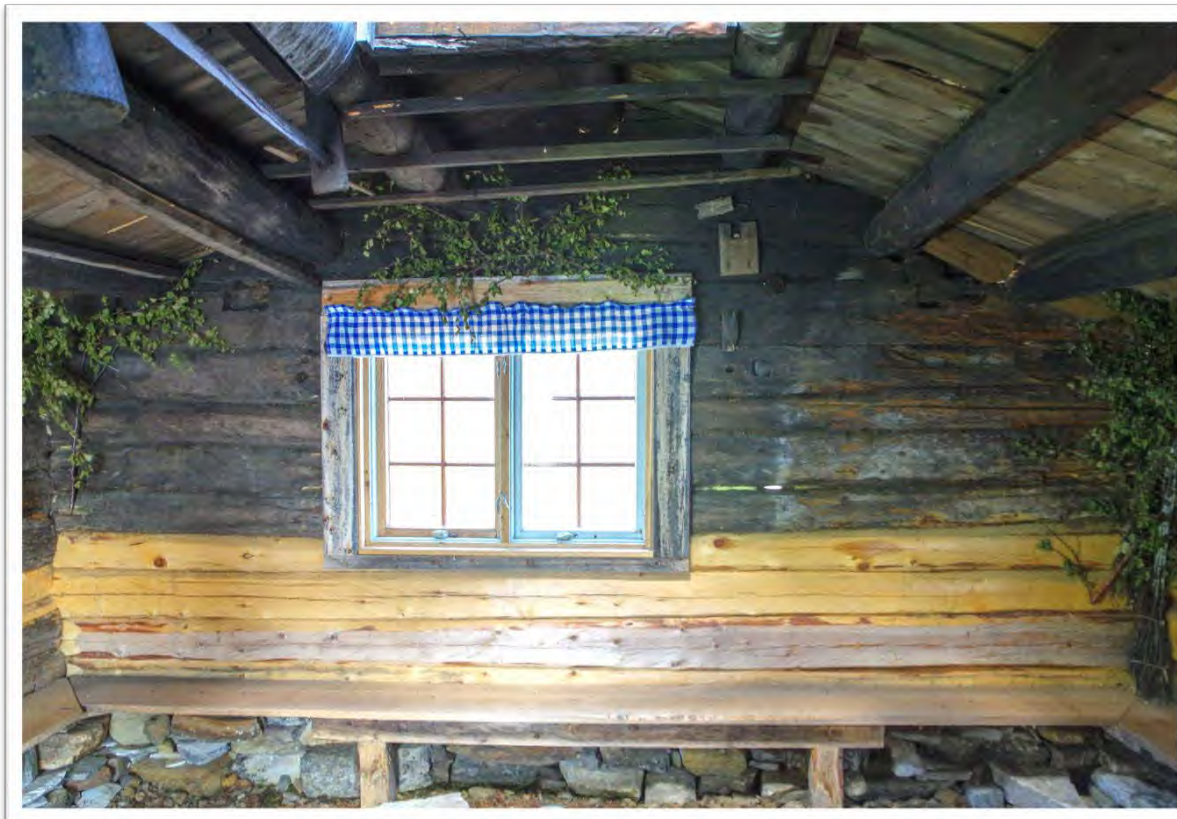
Østvegg sett innefra. De to nederste stakkene er skiftet hele og en bit i venstre hjørne er skjøttet inn. I dette hjørne er det spår etter murt konstruksjon som har forårsaket fuktskader og råte i tømmeret. Vindusåpninger er plassert litt usymmetrisk på begge disse vegger, hvilket kan indikere at de blev laget mens grua stod der.

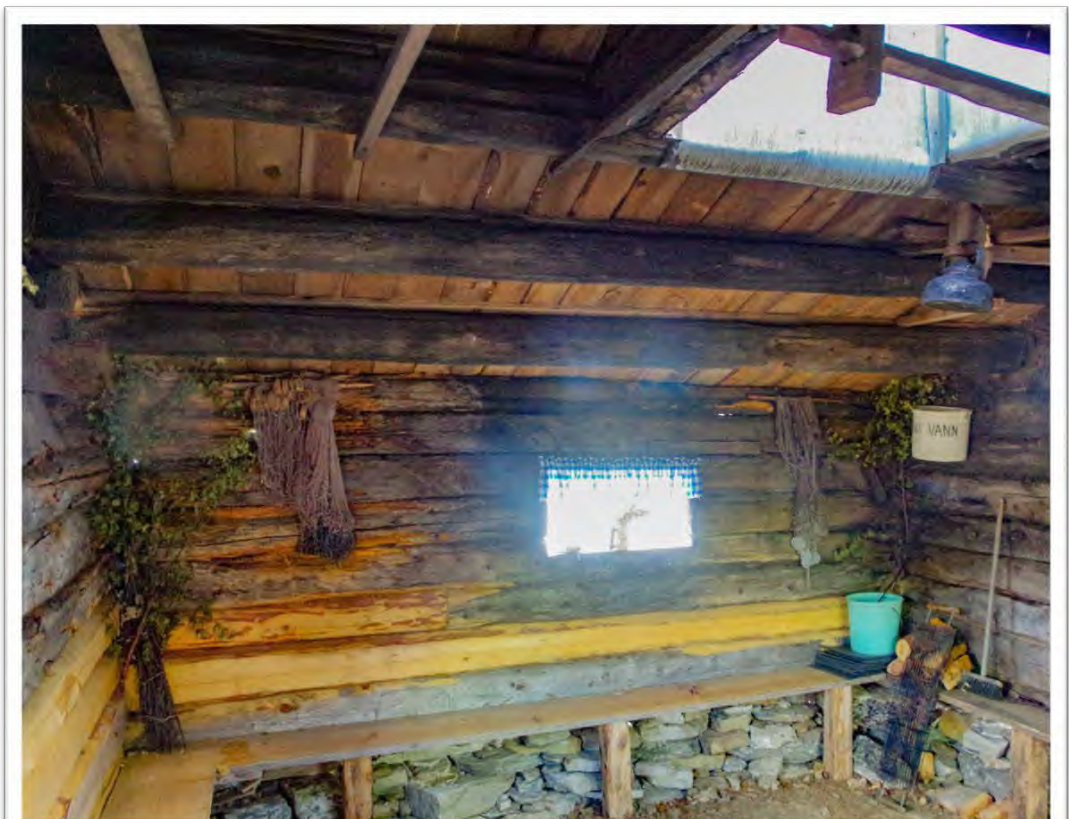
Vestvegg innefra. Viser at gulvnivå er veldig lavt i forhold til svill. Her er mye av fundamentet synlig fra innsiden. Fundamentet er tørrmurt og utett. Lite vindu ca. 40x40cm. Enkel ramme uten karm.

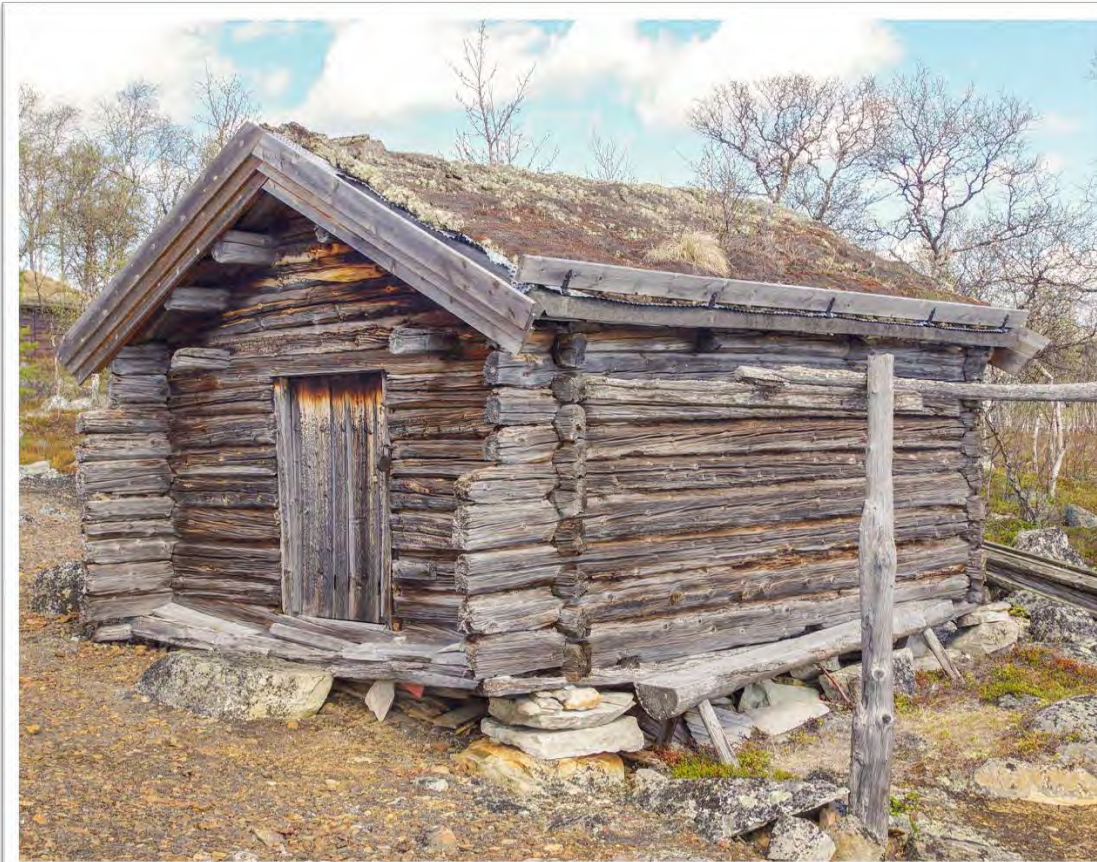
Bygget står på stabber av naturstein. Det er noen råte/erosjons skader, spesielt i stokk 3 og 4. På taket har man har brukt Papp og Platon under torva, moderne torvholdskroker og trykkimpregnerte torvholsbord.

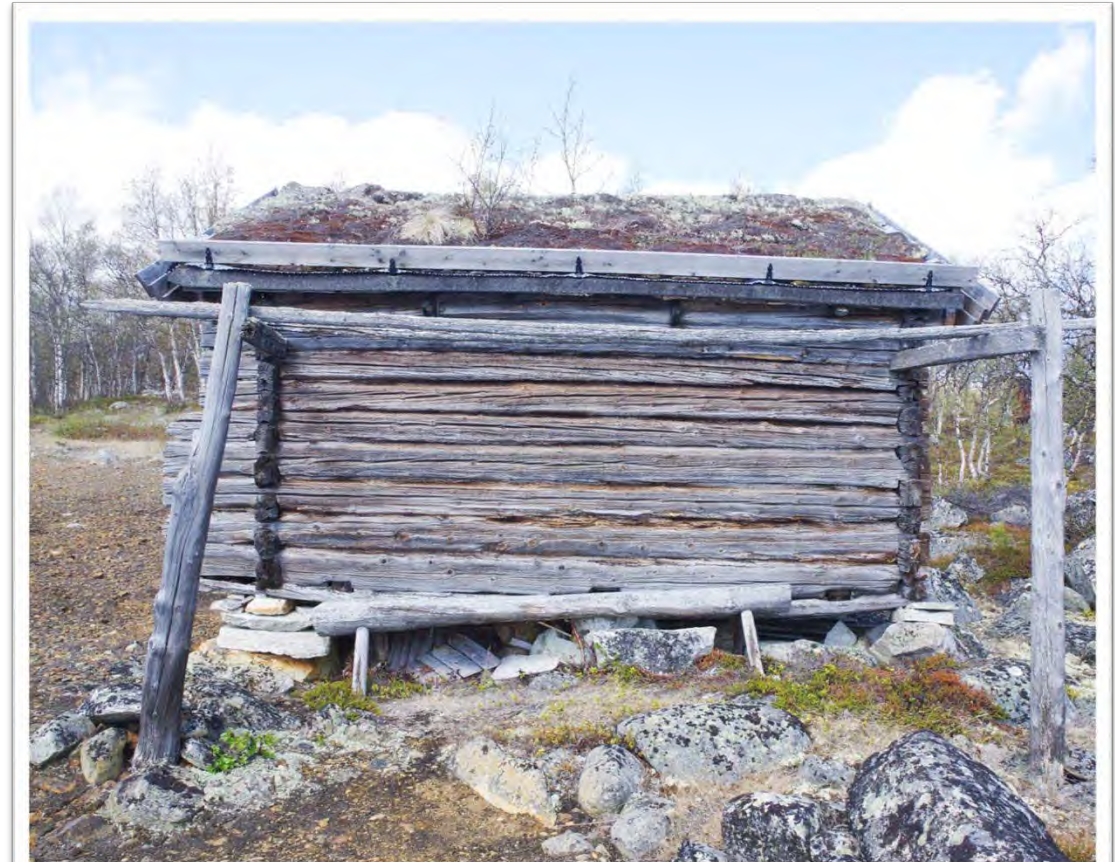
På Østside er det gammel råte midt på veggen som er reparert/dekket med bord. Det ser ikke ut til att skadebilde har eskalert noe særlig etter reparasjonen og kan dermed kanskje vare knyttet til gammel lekkasje.

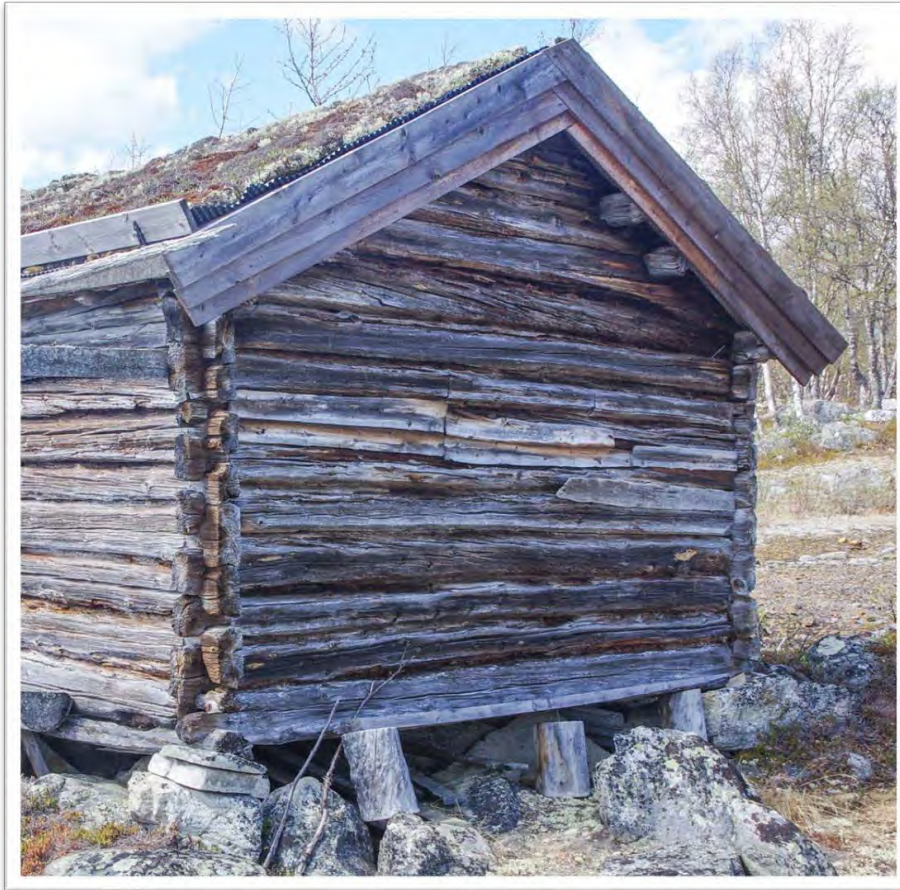
Fundamentet på venstre side står skjeft. Dette må man gjøre noe med om ikke alt for lenge. Vindskier er av nyere dato og kanskje ikke i tradisjonell stil. Litt synd at alle bygg får samme vindskier og at man ikke gjentar de som var der fra før.

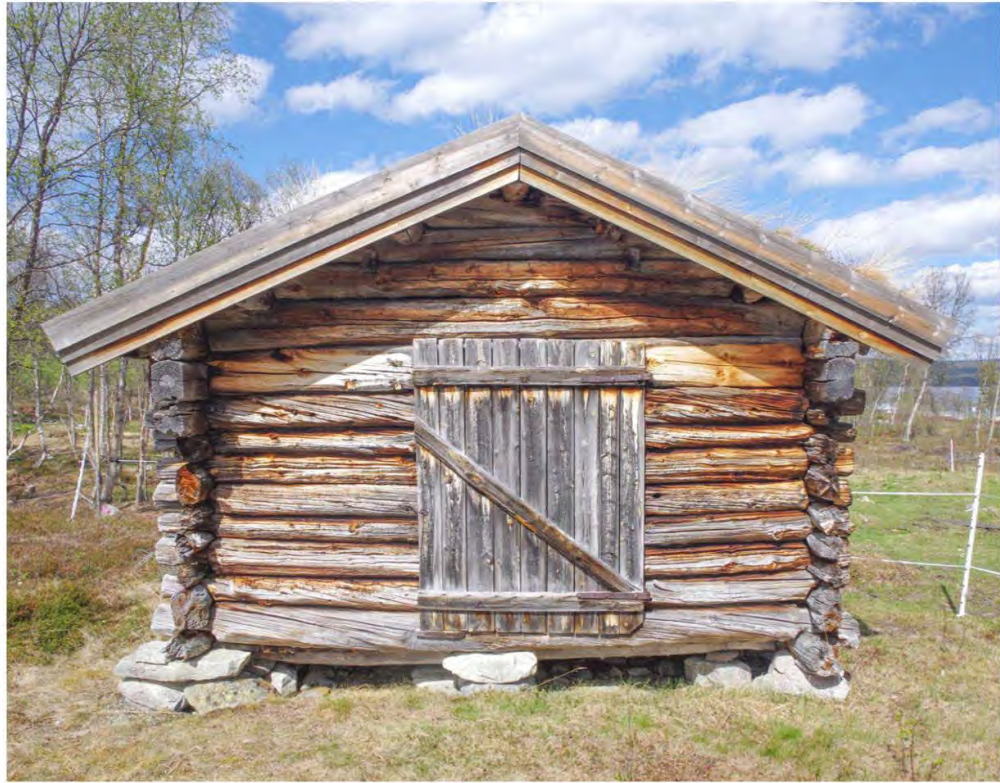
Man ser gamle tapphull etter beitskier som viser at døra er utvidet en gang i nyere tid. I disse tapphulla er det en del gammel råte. Den nye døra ligger utenpå veggen og beskytter da fra at det kommer mere fukt til i tapphulla.

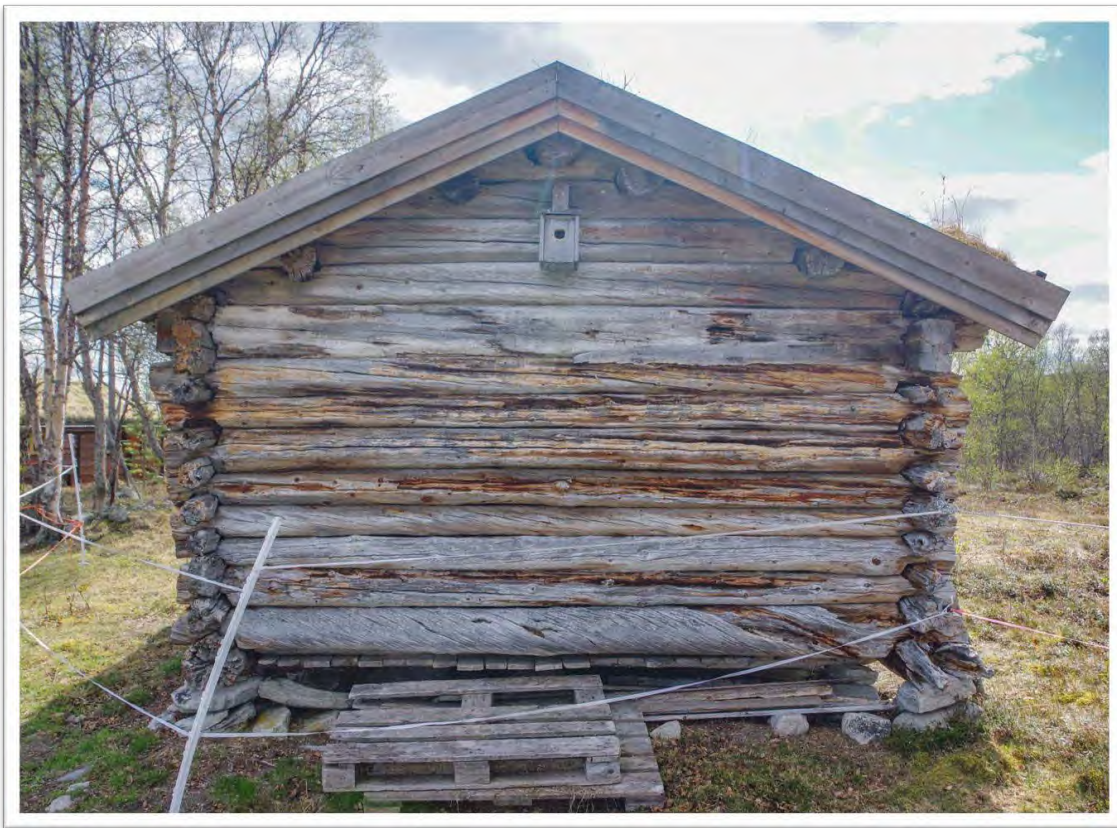
Svilla er laget av en skikkelig vridd kregg, som dessverre har fått en del råte i hjørne mot nordvest. Dette kan være en gammel skade. Kanskje dette hjørne låg nede på bakken, før man løftet løa opp? Det er fortsatt mye igjen av svilla, så den trenger ikke skiftes enda. Man kan vurdere å mure et bredere fundament på dette hjørne, da begge svillene i dette hjørne er svekket.

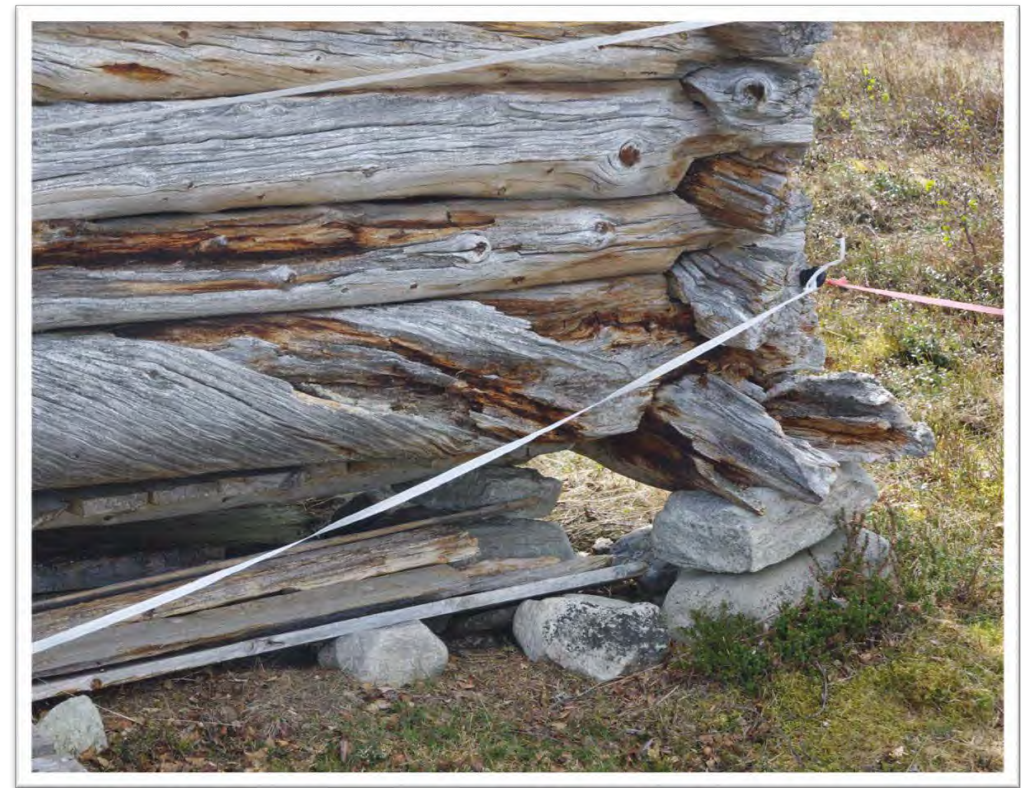
Det er litt råte i yteveden på noen stokker. Innenfor rød ring er svilla svekket og man borde komplettere med ett murpunkt til, rett vid siden av det eksisterende. I bilde til høyre ser man at det er hull i novene, akkurat som på motsatt side.

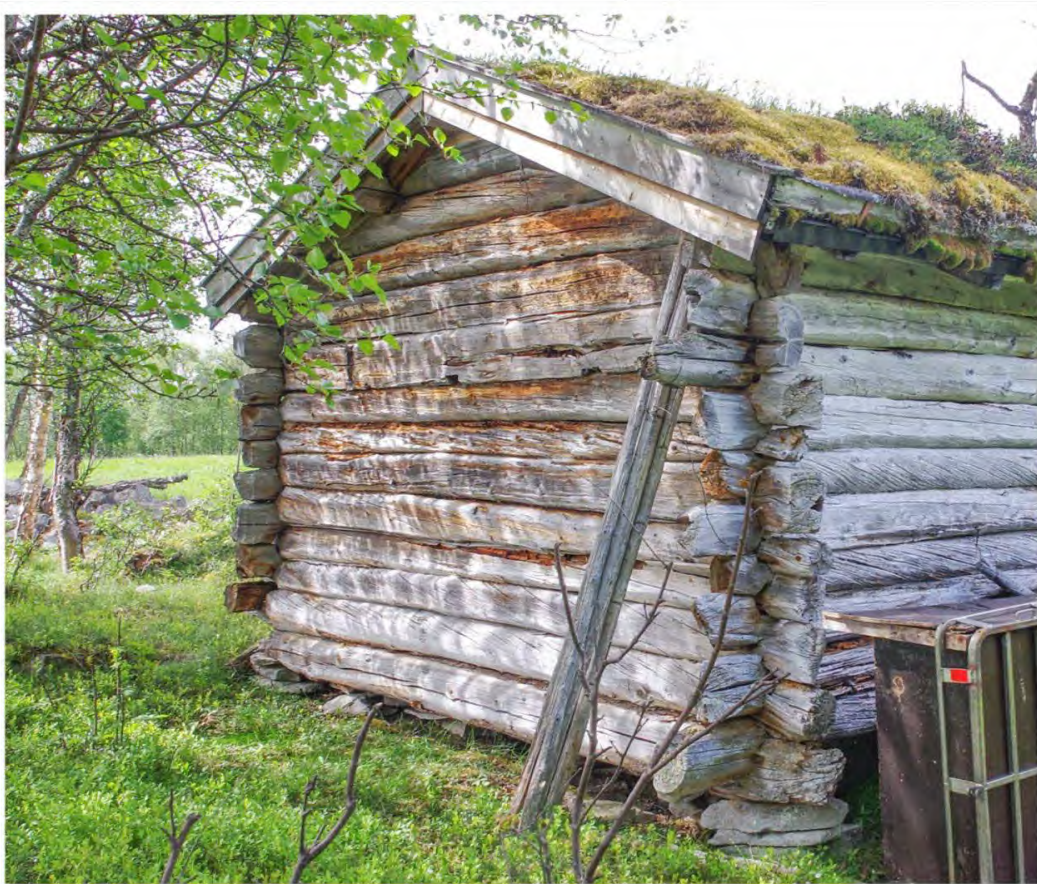
Dette er hjørne imot sørøst. Her er det en del råte i svillene. Svilla på sørside ligger på bakken.

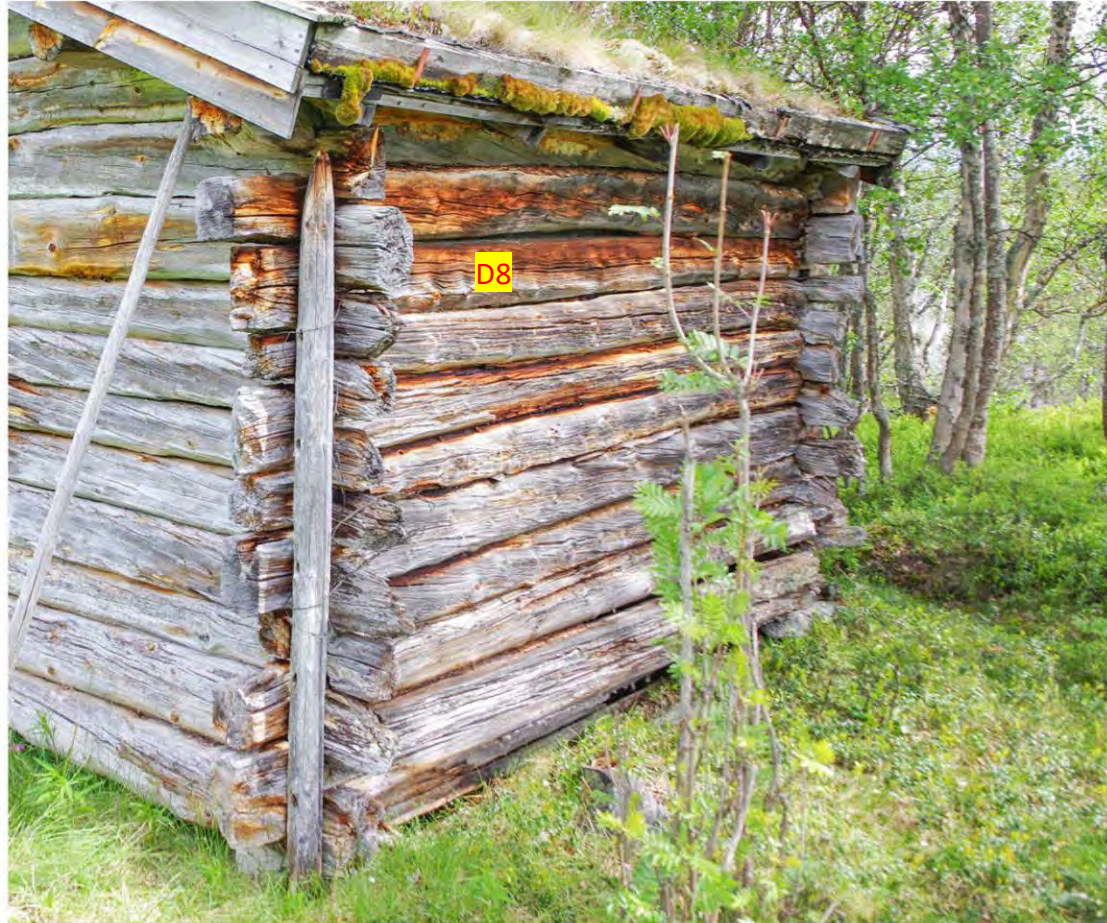
Hjørne imot sørøst har en større skade som må utbedres.
