# Fredningsdokumentasjon del 1

## Tidligere Skattøra sjøflylufthavn

TROMSØ KOMMUNE

14. juni 2019

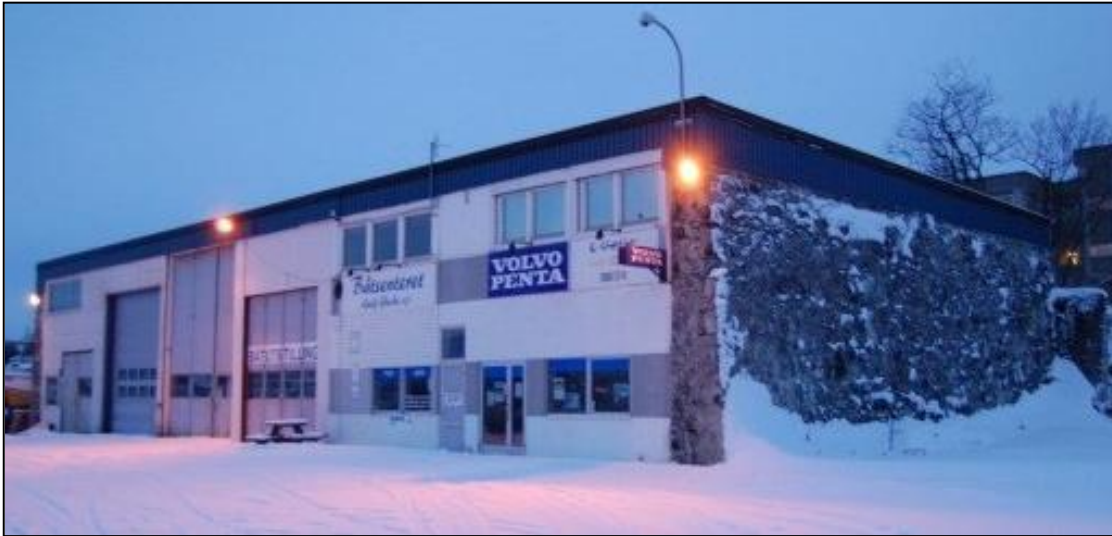
Splintvernmur, integrert i bygg. Foto: Troms fylkeskommune.

Splintvernmuren er oppført under andre verdenskrig, av jugoslaviske og russiske krigsfanger, som beskyttelse for flyene ved luftangrep og er nå integrert i et moderne industribygg. Bygget er bygget inn i splintmuren slik at taket er lagt over muren og beslått på utsiden av denne. Bygningen inneholder flere verkstedlokaler. På baksiden langs muren finnes et overdekket rom med en teglsteinsmur inn mot splintvernmuren, tilsvarende som på den nordre splintvernmuren. Åpninger er i dag delvis gjenfylt og rommene bak er ikke innsisert.

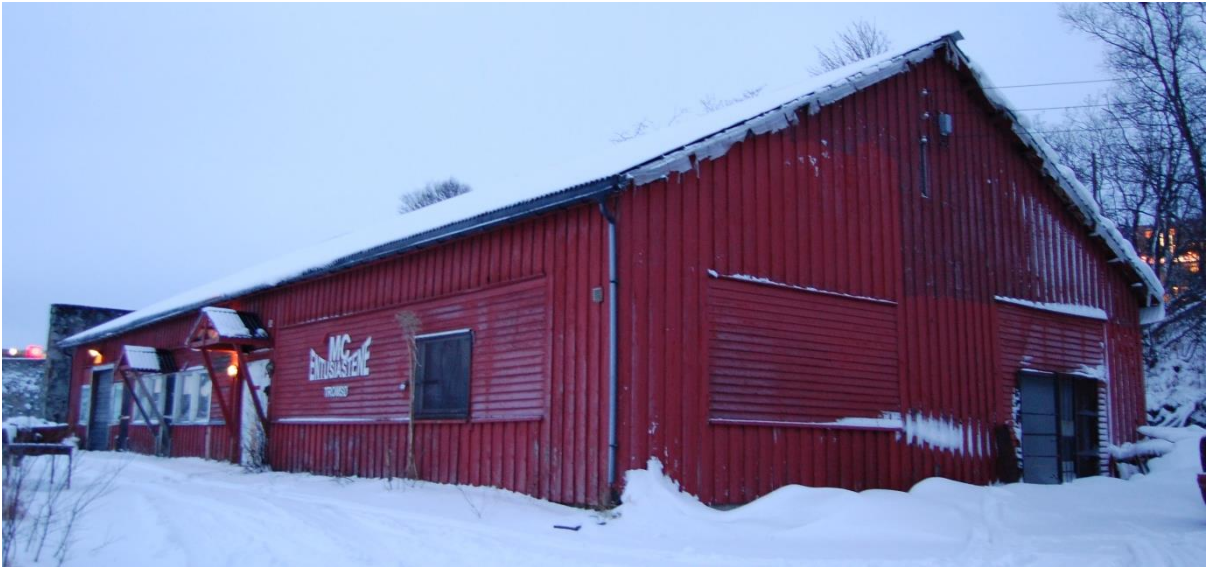
Brakke 1. Fasade mot øst. Foto: Troms fylkeskommune.

Opprinnelige porter og vinduer er til dels kledd igjen eller skiftet ut. Bygningen har nytt taktekke – det opprinnelige skifertaket er skiftet ut med korrugerte stålplater. Det er noe opprinnelig panel. Interiøret er i stor grad endret.

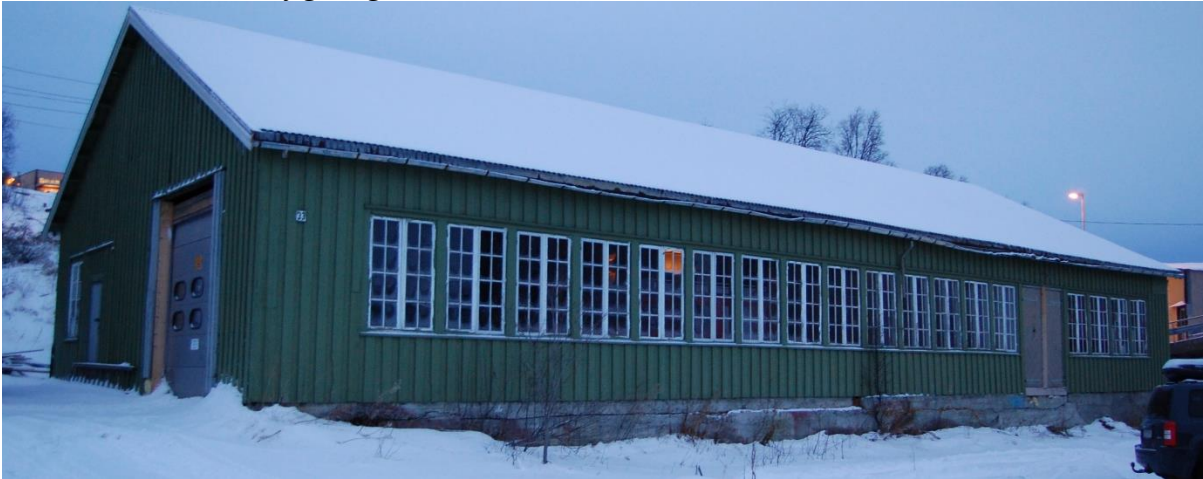
Brakke 2, sør- og østfasade. Foto: Troms fylkeskommune.

Fasaden mot øst har trolig opprinnelige vinduer mens på fasaden mot vest er alle vinduene tildekket og panelet under vinduene er erstattet med knotteplast. Mot sør er tidligere dør skiftet ut med en større leddport. Skifertaket er skiftet ut med korrugerte plater.

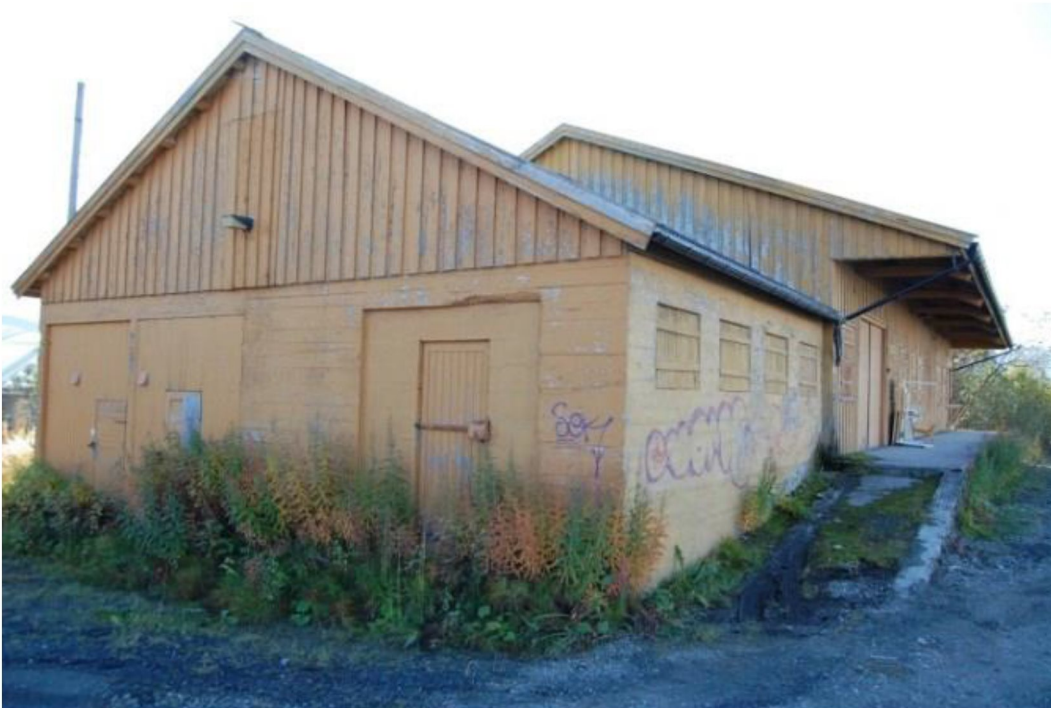
Jernbanebrakka (Brakke 3) sett fra nord

Bygningen eies av Tromsø kommune og brukes til lager. Bygningen er ei trebrakke med støpt kjeller pluss et betongtilbygg på 8 x 10,25 meter. Foran brakka er det en perronglignende overdekket lasterampe av betong. Brakka kalles derfor jernbanebrakka siden den ligner på en jernbanestasjon. De to vinduene som ikke er tildekket er skiftet til isolerglass. De øvrige er opprinnelige, men er godt tildekket med lemmer på fredningstidspunktet. En av de store portene mot lasterampen er kledd igjen på utsiden. Også på denne bygningen er det opprinnelige skifertaket skiftet ut med et tak av korrugerte stålplater.

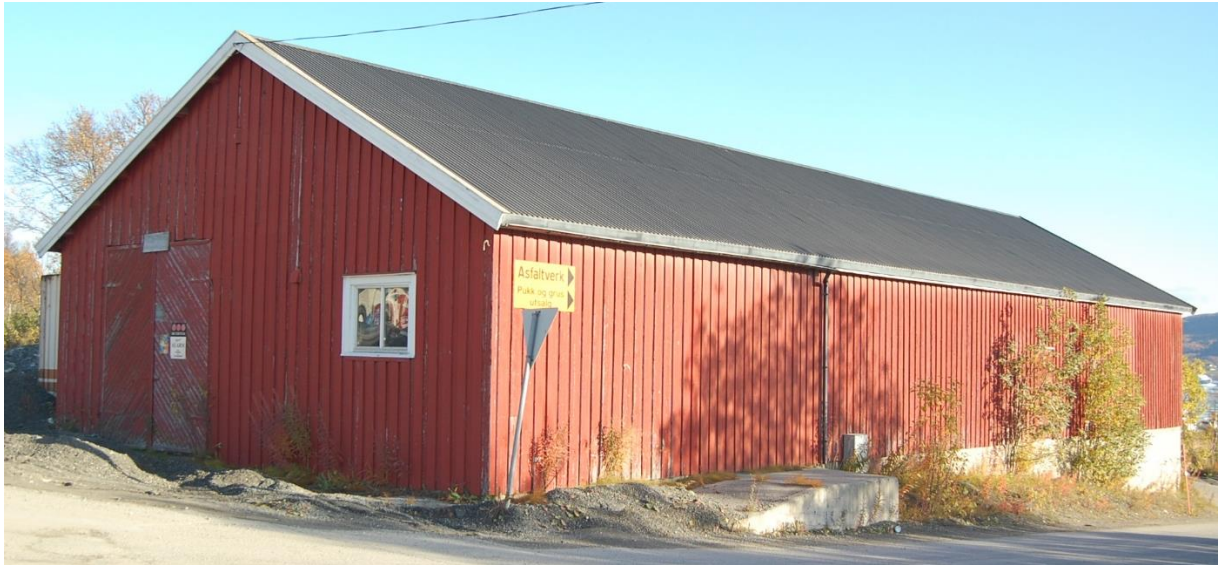
Brakke 4 sett fra Skattøravegen. Foto: Troms fylkeskommune.

Bygningen er i dag i privat eie og benyttes til lagerformål. Alle vinduer er skiftet ut. To store porter mot sør er kledd igjen. En stor port mot veien kan være opprinnelig. Det opprinnelige papptaket er erstattet med et tak av korrugert stålplater, men det opprinnelige taket kan ligge under. Huset har fått et tilbygg mot nord bestående av tre brakker som er satt sammen, dette tilbygget inngår ikke i fredningen.

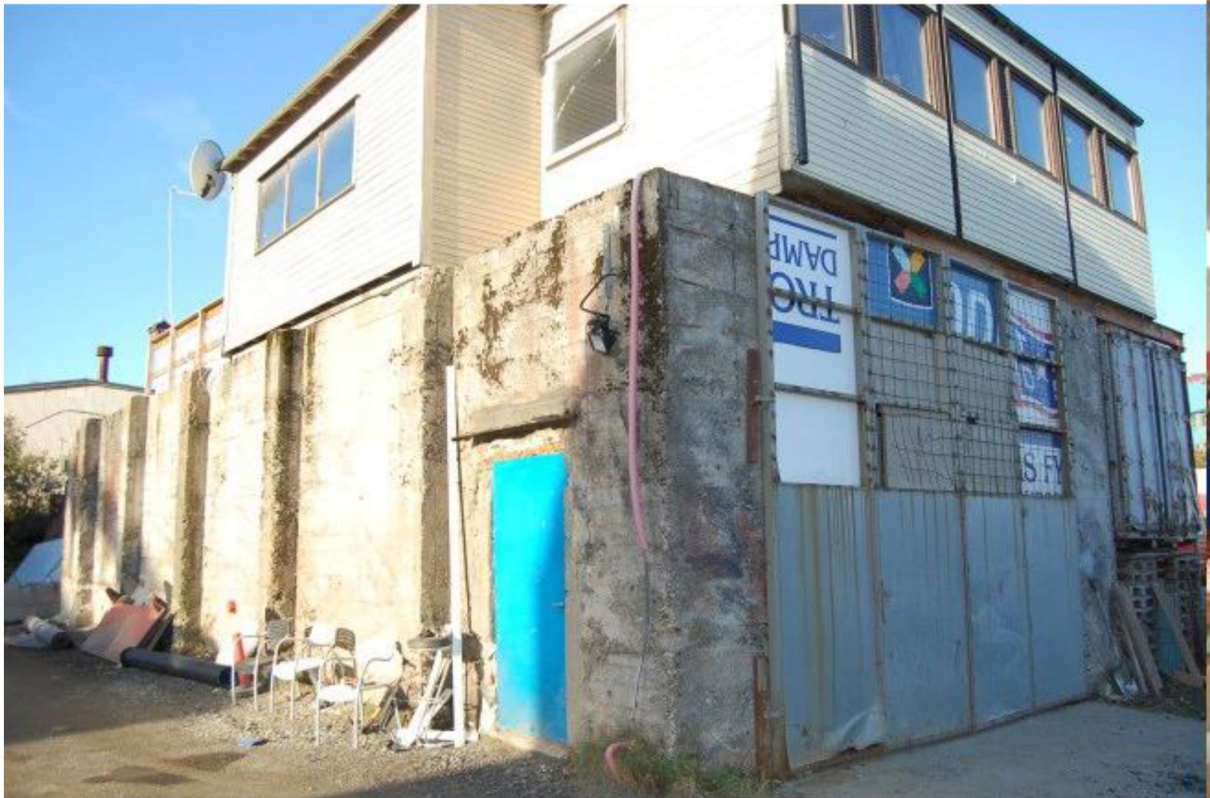
Bunkeren sett fra øst

Bunkeren er fra før andre verdenskrig. Den ligger nord for hangaren og brukes i dag som verksted. Bunkeren lå tidligere under bakkenivå, men terrenget er nå senket rundt bygget. Det er satt inn ny port i bygningens endevegg, dør i fasaden mot sørøst og bunkeren er påbygd brakkeseksjoner. Ut fra bunkeren, mot vest, går den tidligere inngangen, en støpt gang (11,8 meter lang). Gangen er ikke horisontal, men skrå oppover fra bunkeren siden inngangen ligger på tidligere terrengnivå. Bygningen har opprinnelige overflater både utvendig og innvendig.

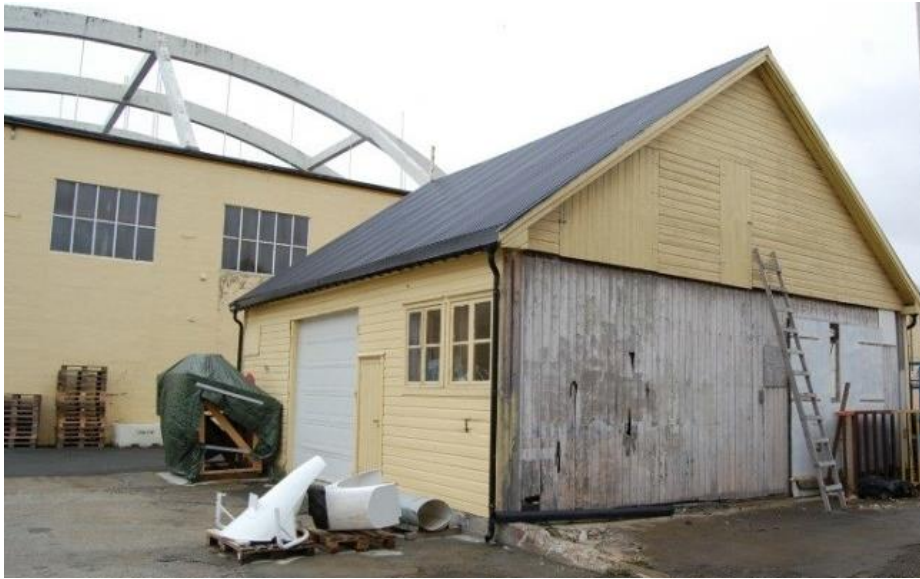
Lageret sett fra nord. Foto: Troms fylkeskommune.

Lageret var opprinnelig forbundet med hangaren og fungerte som verksted og lager. Bygningen hadde opprinnelig skifertak, men har i dag en taktekkning med korrugerte stålplater. Det finnes noe opprinnelig utvendig panel, mot vest og øst, (falspanel med not og fjær) og faspanel fra tidligere innervegger mot nord og sør. I tillegg står noen opprinnelige vinduer og dører igjen mot øst og vest. Det er satt inn en port i veggen mot øst.

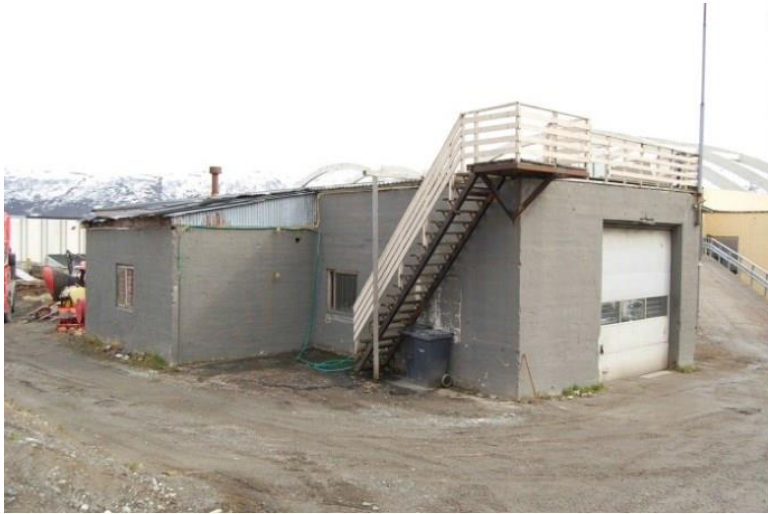
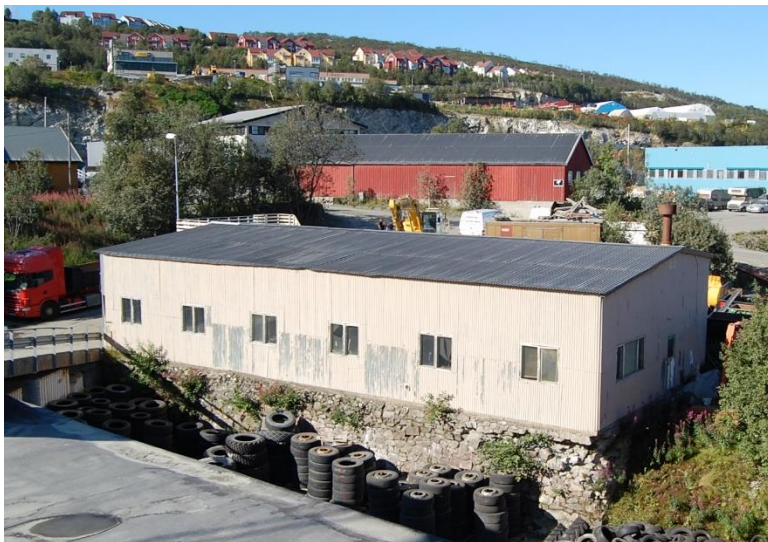
Øverst: Opprinnelig del av verkstedet Nederst: Verkstedets nyere tilbygg sett fra hangarens tak.  
Foto: Troms fylkeskommune

Bygningen brukes i dag som garasje og verksted. Det opprinnelige betongbygget med flatt tak er bygget til i bredden og til dels overdekket med et saltak. Tidligere yttervegger mot sør og øst er i dag innvendige vegger i tilbygget. Alle vinduer er skiftet og mot vest er det satt inn en ny port. Innvendig er noen opprinnelige vegger revet og det er ny rominndeling mot øst. Siden terrenget er senket på baksiden av hangaren står tilbygget mot sørøst med dårlig fundamentert.

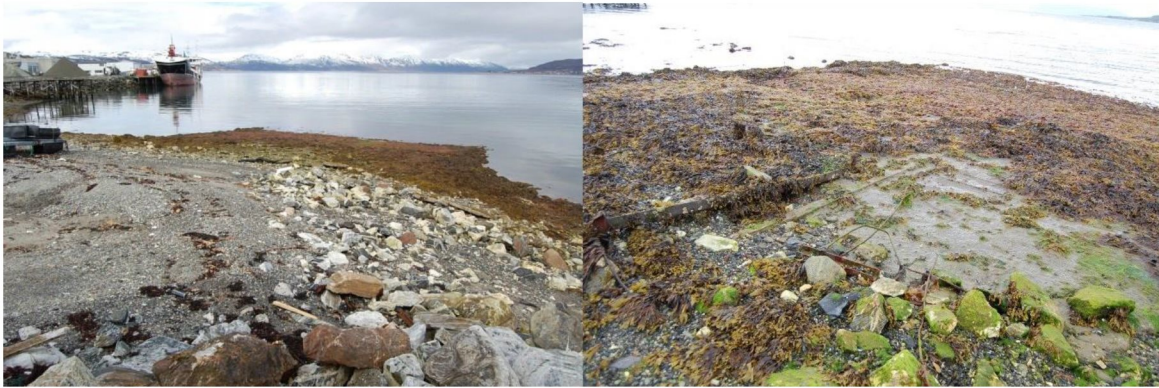
Bildet viser overdekking av sand på slippet

Ødelegelser i fjæresonen

Slippene ble oppført for å kunne dra sjøflyene opp på land. Slippet satt sammen av betongelementer og er ca 1200 m<sup>2</sup>. Betongen er i rimelig god stand over havnivå, men er til dels overdekket med sand. Under vann/i fjæresonen finnes noen sammenhengende større flater av det opprinnelige dekket, men store deler er forvitret.

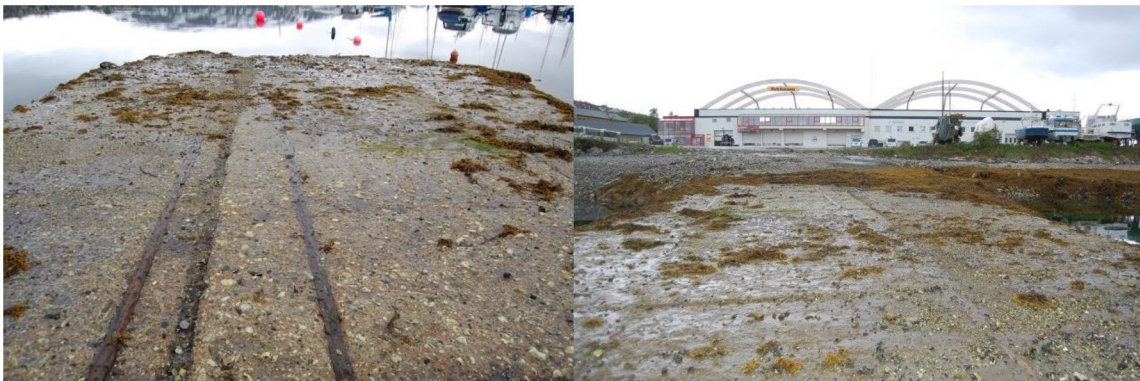
Slippet sett mot sjøen

Slippet sett fra sjøen

Slippene ble oppført for å kunne dra sjøflyene opp på land. Slippet er satt sammen av betongelementer og er ca 1200 m<sup>2</sup>. Betongen har en del skader på sidene og midt på planet. Noen steder stikker armeringsjern opp. I fjæresonen er betongen delvis malt i stykker. Deler er lappet med asfalt og betong.

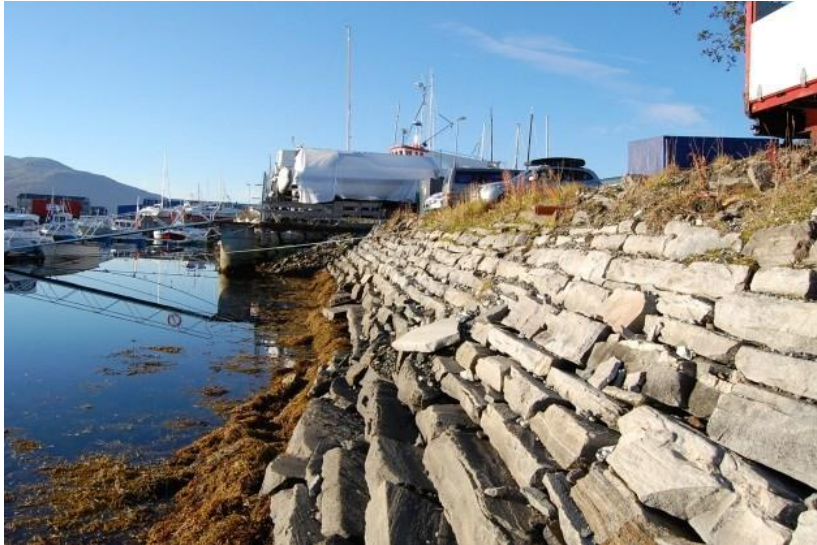
Muren sett mot sør. Foto: Troms fylkeskommune

Langs sjøen på innsiden av marinaen, mellom søndre slip og nedenfor den store splintmuren, er det oppført en steinmur. Muren består av flate stein som er lagt i en trappeformasjon. Muren har noen småskader/endringer ved rørgjennomføringer og ved oppføring av landganger til flytebyggene i båthavna. Muren er trolig oppført under andre verdenskrig.

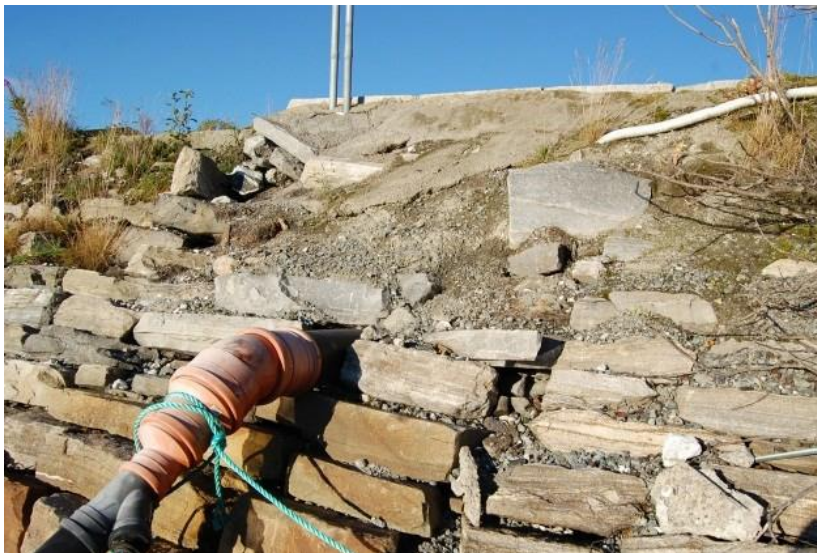
Skade på mur i forbindelse med avløpsrør. Foto: Troms fylkeskommune.
