| <div data-bbox="156 241 347 409"> </div> <p>Riksantikvaren<br/>Pb. 1483 Vika, 0116 Oslo<br/>Besøksadresse:<br/>Dronningensgt. 13</p> <p>Internett: <a href="http://www.riksantikvaren.no">www.riksantikvaren.no</a></p> <div data-bbox="140 719 579 1010"> </div> <p>Vinternatt ved St Nikolas kirkeruin<br/>Fotograf: Arve Kjersheim, Ark-foto</p> <div data-bbox="229 1084 485 1182"> <h1>2018</h1> </div> | | Statusrapport 2018 | |
| | | Prosjekttittel<br><i>Riksantikvarens ruinprosjekt</i> | |
| | | Prosjektbeskrivelse<br>Ruinprosjektet er et av Riksantikvarens ti bevaringsprogrammer der målet er å sette i stand et utvalg kulturminner innen utgangen av 2020. For Ruinprosjektet er målet bevaring, tilrettelegging for publikum, skjøtsel og pleie av områdene rundt ruinene samt overvåking og langsiktig vedlikehold. De 12–15 største anleggene vil bli prioritert, samt ruiner som engasjerer lokalmiljøet sterkt. (St.meld. nr. 16 (2004-2005), side 28. | |

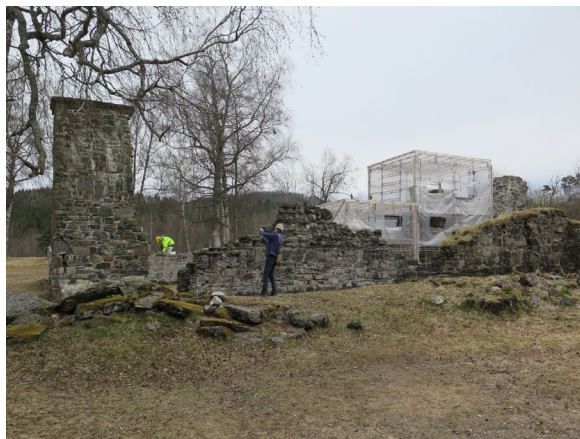
*Munkeby klosterruin under konservering i mai 2018.*

Konservering av nordmuren er fullført. Store flater og mye sement. Likevel er mye av den originale kjernen bevart.

Det har vært nødvendige og viktige diskusjoner om hva som kan regnes for originalmateriale og hvordan men best kan ta vare på dette.

Videre er det gjort forberedelser til arbeidene i 2019, der man fokuserer på vest- og sørveggen. Arbeidet er utført av Bakken & Magnussen AS.

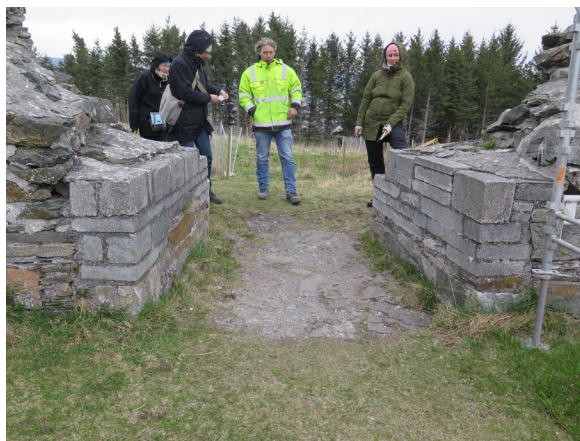
*Nordportalen er rekonstruert, og det diskuteres nå hvordan man skal løse dette i det videre arbeidet.*

Det er i hovedsak arbeidet med innvendig murverk på skipets nordvegg.

Deler av ytre del av murverket er rekonstruert med stedvis hulrom bak. Dette medfører at det må arbeides med stor forsiktighet. Det viser seg at konserveringsmørtelen fra 1880-tallet – KC 80/20 – har fungert så bra at man har valgt å videreføre denne.

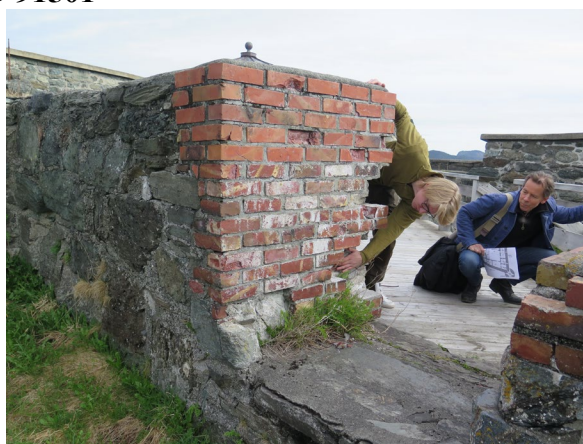
*Murer Erlend Frengen og seksjonssjef Harald Ibenholt diskuterer løsninger for konservering av murverk i døråpning.*  
Foto: Karin Axelsen, Riksantikvaren

Murarbeidene har i år vært konsentrert om nordfløyen, og spesielt veggene som skiller rom 107/108 og 109/120 (borggården). Det er viktig å finne ut hvordan det originale murverket var bygget opp. Det arbeides også med toppdekke på tidligere konserverert murverk, skyteåpninger i nord og øst samt noe reparasjon av tidligere konserverert murverk – sistnevnte med KC 50/50. Arbeidet er utført av Bakken & Magnussen AS.

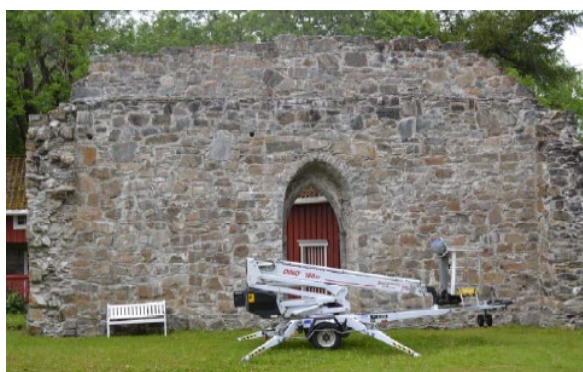
*Lift klargjort for inspeksjon og mindre reparasjoner på vestveggen med portal.*  
Foto: Geir Magnussen, Bakken & Magnussen AS.

Reinskloster er i hovedsak ferdig konserverert, men det gjenstår noe restarbeid i stein og treverk. Utrast murverk i søndre korsarms vestvegg er gjenoppmurt og det er gjort noen mindre reparasjoner av treverk i tilknytning til sørportalen. Det er også foretatt tilsyn av tidligere konserverert murverk. Arbeidet er utført av Bakken & Magnussen AS.

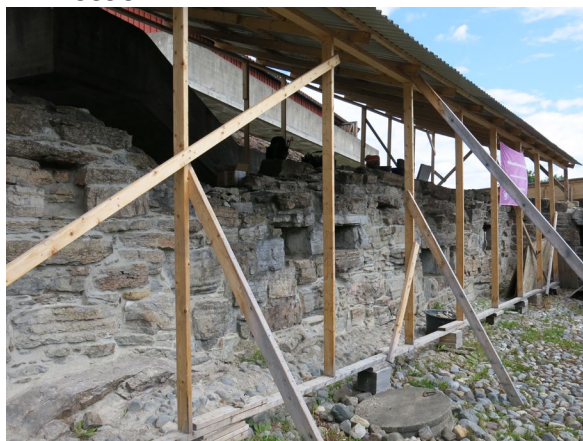
*Nordveggen i tårnet under konservering.*  
Foto: Inger-Marie Aicher Olsrud, Riksantikvaren

Anno Museum Domkirkeodden er både tiltakshaver og sammen med eksterne murere også utførende for konserveringen. Tidligere konserverert murverk følges opp med mindre arbeider, men hovedinnsatsen i 2018 ble lagt i konservering av tårnet i Bispeborgen. Murverket er sterkt brannskadet og forvitret. Murarbeidet utføres dels med egenprodusert kalkmørtel. Arbeidet er utført av Anno Museum Domkirkeodden og innleide murere.

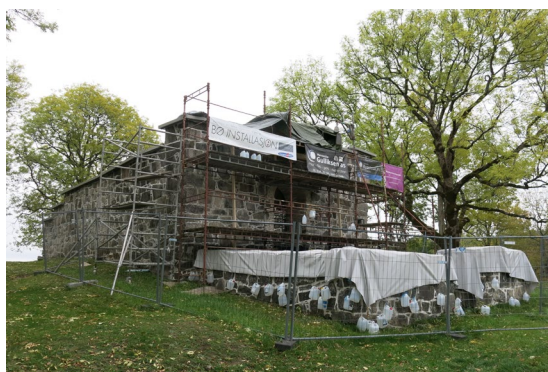
*Holla kirkeruin sett fra NV. Murene på våpenhuset er tildekket og stillas for gjenoppmuring av vestportalen dekker vestveggen.*

Hovedtyngden av arbeidet på Holla i 2018 har vært gjenoppmuring av vestportalen – en 1700-talls teglportal. Murverket over buen er i sin helhet demontert og gjenoppmurt. Sørportalen er ferdigstilt og det er gjort mindre arbeider på nordmuren. Gravplaten (støpejern) er demontert og oppbevares midlertidig på Ulefos Jernværk. Arbeidet er utført av Murmester Gulliksen AS.

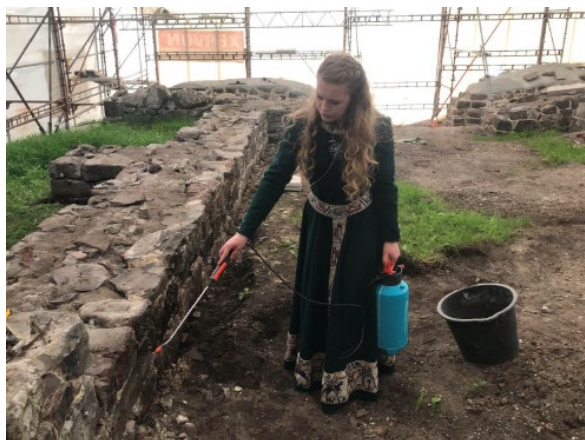
*Ettervanning av murene også 17. mai! Murer Lise Marie Sommerstad har tatt en pause fra 17. mai-toget.*

I 2018 ble østre del av kirken konserverv. Murverket var ustabilt og for å forhindre utrasing startet man derfor med å mure nytt toppdekke. Ruinen er nå i hovedsak ferdig konserverv, men det gjenstår å beslutte løsning for et originalt teglgulv i nordlige trapperom. Arbeidet er utført av Murmester Dag Arne Nilsen AS.

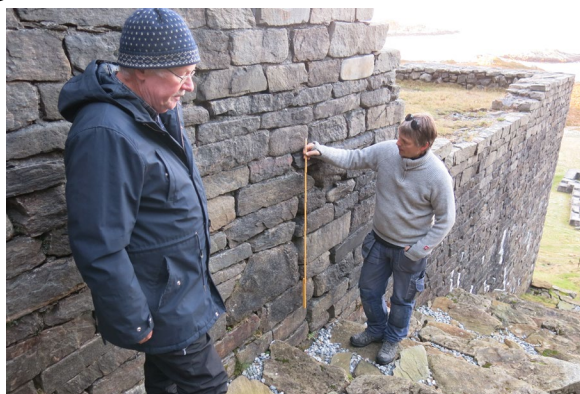
*Bjørn E. Jensen og Geir Magnussen vurderer murverket i terrassen.*

Det er gjort unna en del mindre murarbeid og reparasjoner i klosterfirkanten. Stien opp til helgenanlegget ble ferdigstilt i anledning HM Dronning Sonjas besøk under markering av Bjørgvin Bispdømmes 950-årsjubileum. Det er foretatt arkeologiske undersøkelser og murarbeid i trapp opp til helgenanlegget samt innledende undersøkelser i Sunnivakirken. Arbeidet er utført av Bakken & Magnussen AS og NIKU.

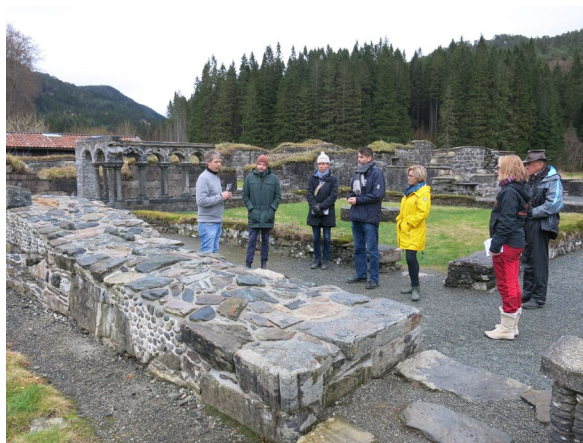
*Eier, tiltakshaver, Byantikvaren, Riksantikvaren og murmester vurderer det nye toppdekket på vestmuren.*

Det er utført konserveringsarbeider i SØ-fløyen og det er lagt nytt toppdekk på vestmuren – denne gangen med KC-mørtel. Det diskuteres hvordan man best kan sikre portalbasene i kapittelsalen og gravene i sakristi og kor. Ny guide er utarbeidet i samarbeid med Byantikvaren i Bergen.

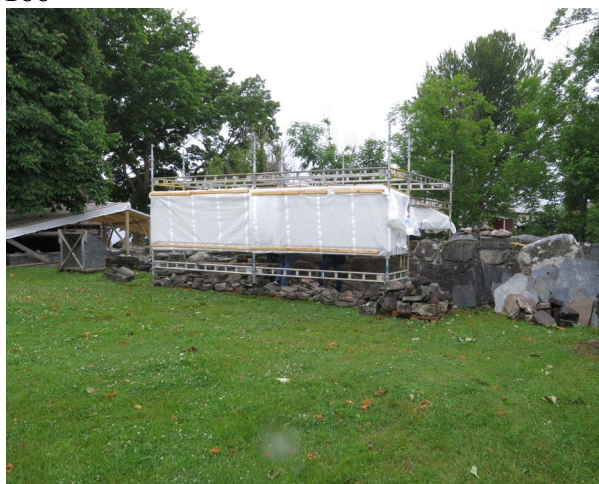
*Vestfløyen tildekket for konservering.*

Brønnrommet er ferdigstilt, Nordfløyen er ryddet og der er gjort arkeologiske undersøkelser i S1. Murarbeidene er konsentrert om vestfløyen.

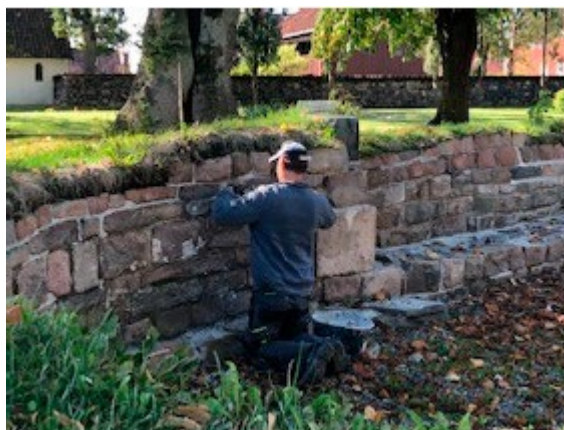
*Spekking av innvendig murverk i apsiden.*

St Nikolas kirkeruin var ferdig konserverert i 2012, og nå var det behov for en grundig gjennomgang av murverket. Det er utført punktvis spekking av hele ruinen, det er lagt ny singel inntil murfoten og torvdekket er reparert der det var behov for dette. Det er videre søkt om dispensasjon for tilrettelegging for adkomst. Dette vil bli gjennomført i 2019. Arbeidet er utført av Murmester Johnny Skarpnord.

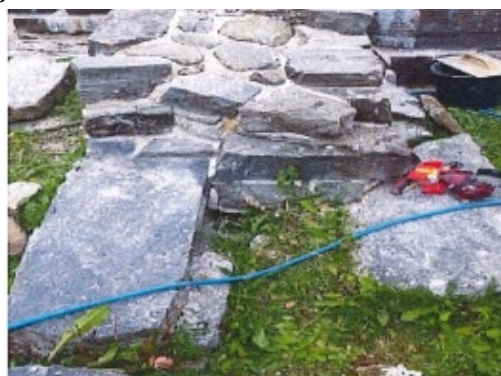
Konserveringen av Mo kirkeruin ble avsluttet i 2011, og nå var det tid for en gjennomgang av murverket. Det har stått seg meget bra, men det var enkelte punkter med oppsprukken og oppsmuldet mørtel.

*Trykkluft for rengjøring av fuger før spekking.*

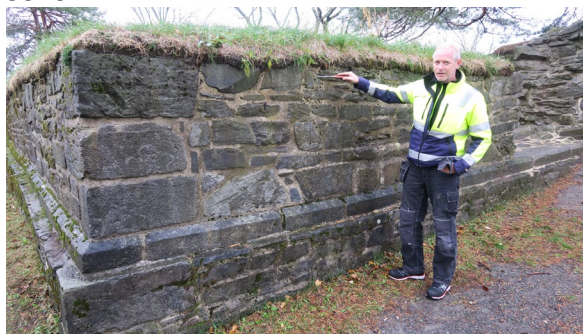
*Murmester Jan Thomas Sortedal inspiserer murverket.*

Kapittelberget ble konservert i forkant av ruinprosjektet, ferdig i 2006. Ruinen ble den gang ikke gjennomkonservert, men punktvis reparert og det ble lagt nytt toppdekke på hele ruinen. Det aller meste av konserveringsarbeidet og toppdekket står fortsatt meget bra, men vi antar at det på sikt er nødvendig med mer omfattende arbeider. Det ble derfor gjort en overordnet tilstandsrapport i 2018 samt at ruinen er vasket. Arbeidet er utført av Murmester Gulliksen AS.

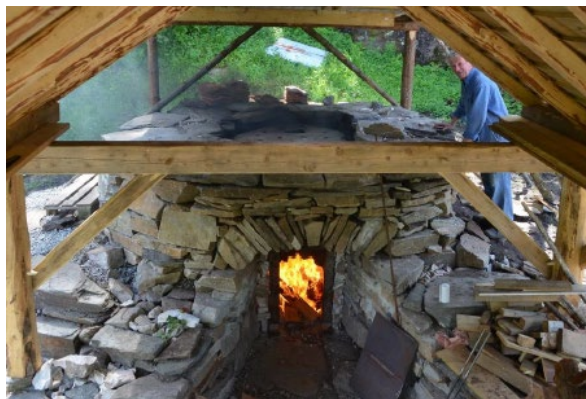
*Den store kalkovnen i Hyllestad brenner under håndverkersamlingen i juni 2018.*

Den store middelalderovnen (kopi) på kvernsteinsenteret i Hyllestad ble i 2018 bygget om og supplert med en mindre ovn. Denne er mer anvendelig for mindre forsøk samt at flere kan slippe til med egne kalkbrenningsprosjekter. Museet har samlet og konsolidert et solid nettverk der både murere, kalkbrennere og andre interesserte møtes.

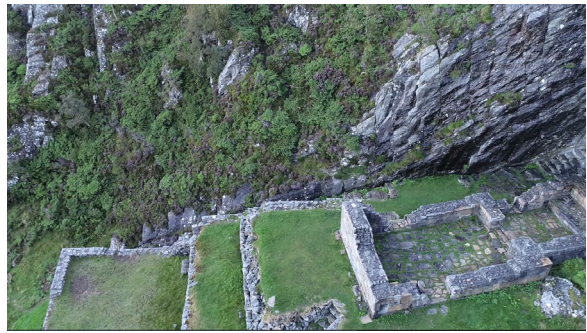
*Terrassene, Sunnivakirken og deler av helgenanlegget fra Selje filmet fra drone.*

Bispeborgen i Hamar (del), Selje kloster og helgenanlegg og Fransiskanerklosteret i Bergen er dokumentert i 2018. Det er gjort både fotogrammetri og video fra drone. I tillegg er det gjort bearbeiding av data fra tidligere dokumentasjon.

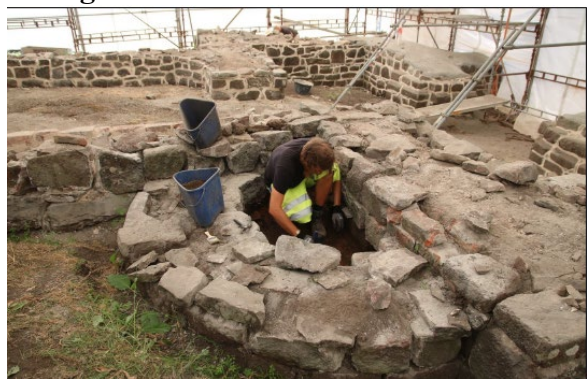
*NIKU under utgravingen i ruinens nordlige del.*

I forbindelse med konserveringsarbeidet ble det foretatt en arkeologisk undersøkelse i området ved det originale teglgulvet som ble funnet under konserveringsarbeidene. Det er gjort arkeologiske funn tidligere i samme område, og det var derfor viktig å få undersøkt stedet. Det ble ikke gjort nye funn i det aktuelle området, men det ble funnet et kleberfragment i nærheten.

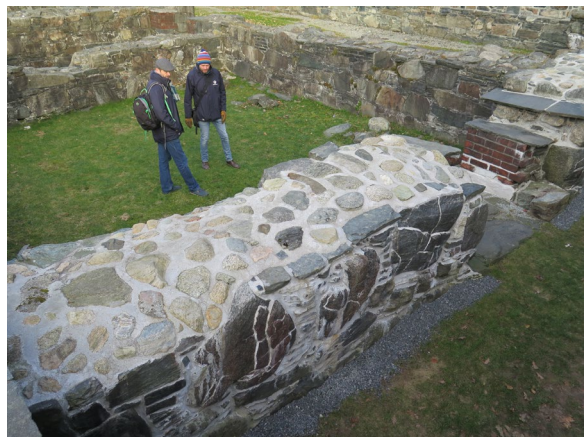
*Heming Hagen og Torbjørn Melle fra Byantikvaren i Bergen vurderer nykonserverte murverk på Vesle steinhall, Bergenhus.*

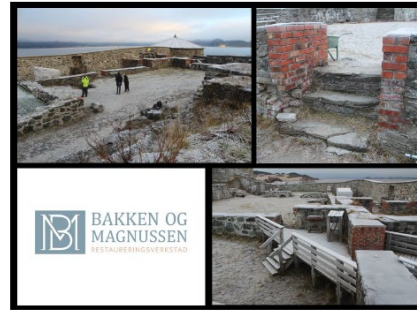
I nordfløyen på Steinvikholm er det flere dører og vindussmyg som tydelig er konserververt med tegl.

En viktig oppgave før valg av konserveringsmetode er å finne ut hva som er originalt og hva som er konserveringstegl samt hva slags løsning og hvilke materialer som opprinnelig ble benyttet.

*Rapporten fra NIKU og Bakken & Magnussen.*  
Illustrasjon: NIKU

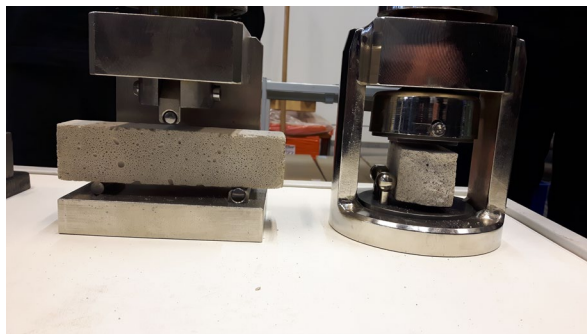
Trykkprøving av tegl på Teknologisk Institut i Århus.
