Bygnings- og eiendomsdata

BYGNING 9903035 Fehns paviljong

Kompleks 600 BANKPLASSEN 3, OSLO

BYGNING 1653 HOVEDFLØY

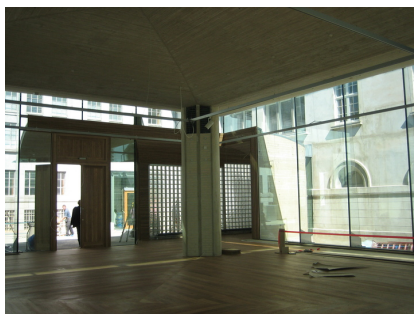
Fehnpaviljongen

Beskrivelse: utstillingsrom i glass, betong og tre

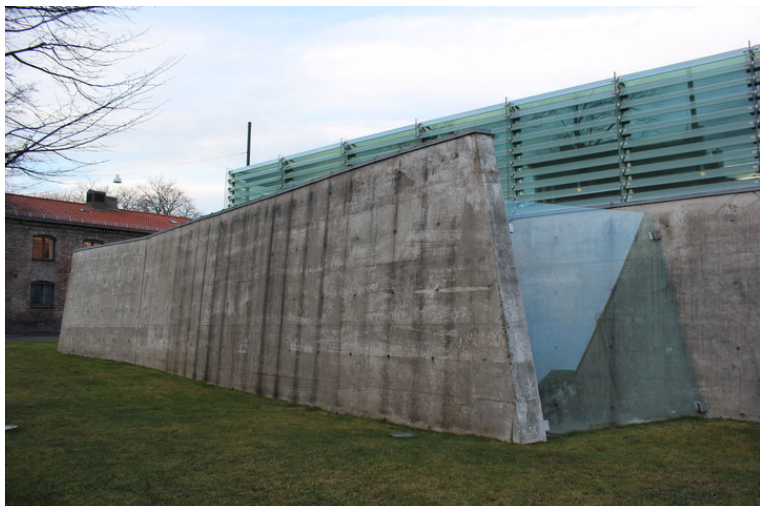
Fehn paviljongen, hovedmateriale i betong og glass Foto: Ingrid Melgård, Riksantikvaren Opphavsrett: Riksantikvaren

Fehnpaviljongen (Ulltveit-Moepaviljongen) i hagen mot sørvest er Nasjonalmuseet - Arkitekturs sentrale utstillingshall. Bygningen er oppført i glass, betong og tre, og består av et stort, lyst og luftig rom som er laget for store skriftende utstillinger. Rundt glasspaviljongen er det oppført vegger støpt i lys betong som gjentar formene på Akershus festnings murer. Betongveggene omslutter glasspaviljongen og oppfattes som bygningens yttervegger når man står inne og ser ut.

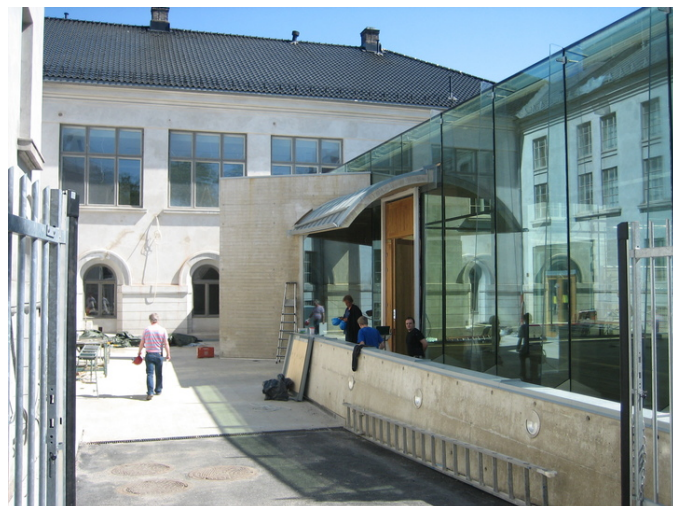
Inngang til Fehn-paviljongen mot Magasinfløyen Foto: Geiran, Hanna Kosonen Opphavsrett: Hanna Kosonen Geiran © Riksantikvaren

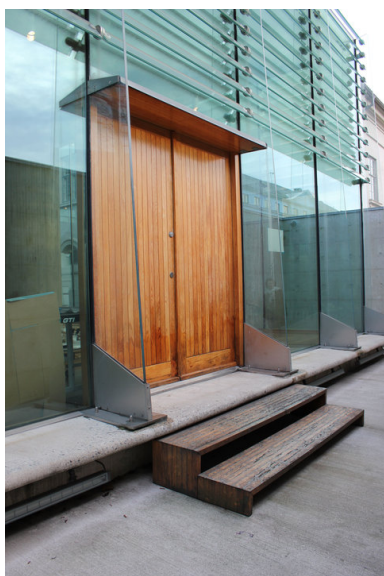
Fehn paviljongen, inngangsdør mot syd Foto: Ingrid Melgård, Riksantikvaren Opphavsrett: Riksantikvaren

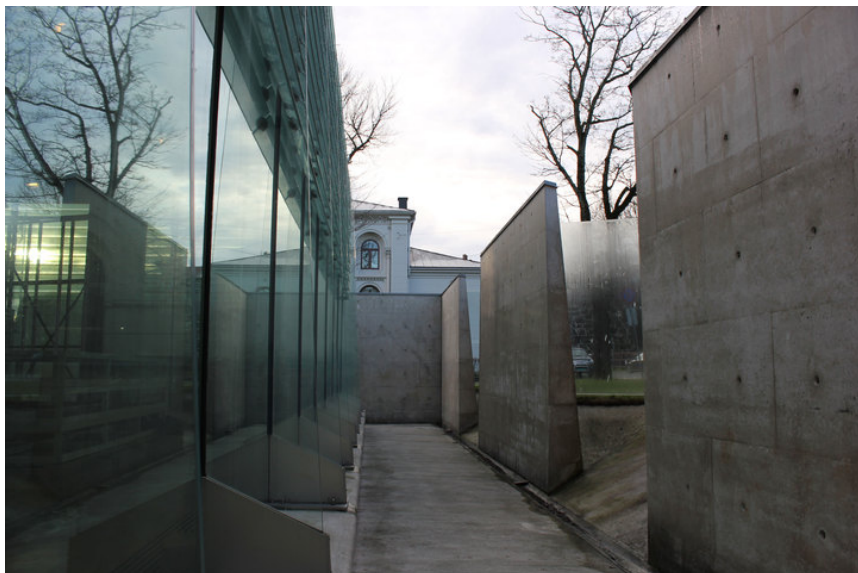
Fehn paviljongen, materialbruk i glass og betong Foto: Ingrid Melgård, Riksantikvaren Opphavsrett: Riksantikvaren

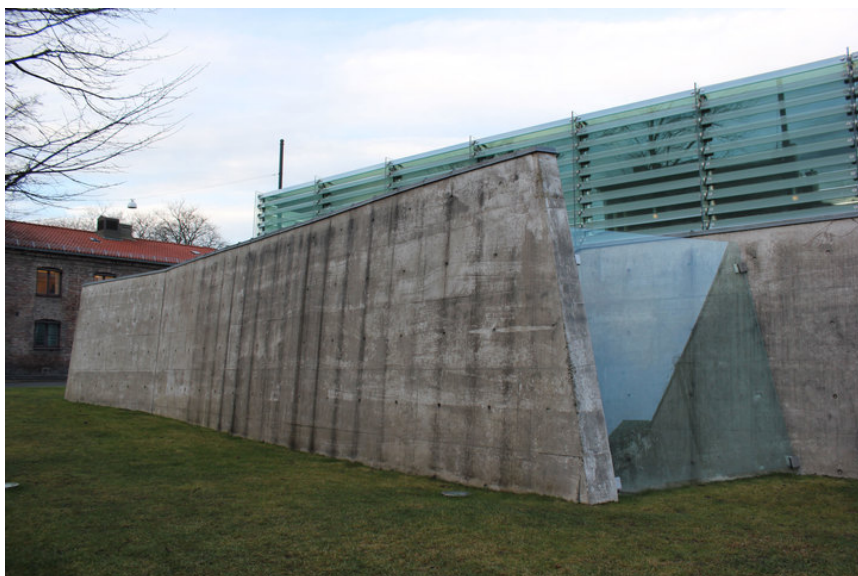
Fehn paviljongen utført i glass, betong og tre. Foto: Ingrid Melgård, Riksantikvaren Opphavsrett: Riksantikvaren

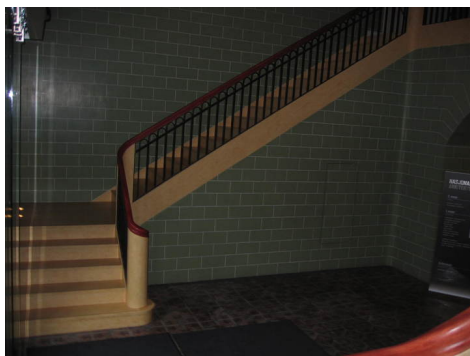
Hovedtrapperom

Beskrivelse: Interiøret er et forsøk på rekonstruksjon av Grosch' trapperom fra 1830.

Alle eldre elementer, trappeløp, dører, gitterport, glassvegg, fjernet. De polykrome gulvflisene fra 1896-97 og entrédøren av polert eik fra 1911-14 er beholdt. Døren er nå malt. To nye trappeløp og galleri med sortmalt støpejernsgelender.

Forbildet er gelendret i Grosch tverrsnittegning fra 1824. Vangene og trinnene ådret som bjerk, håndløper som mahogny.

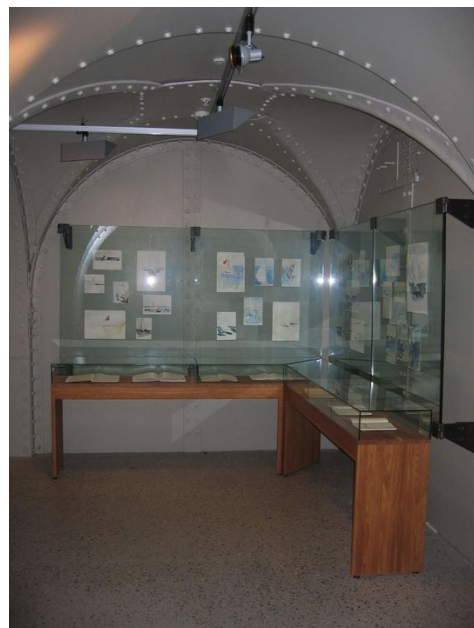
Interiørnavn: Hvelv

Beskrivelse: Hvelvet er beslått med jernplater som sikkerhet mot innbrudd.

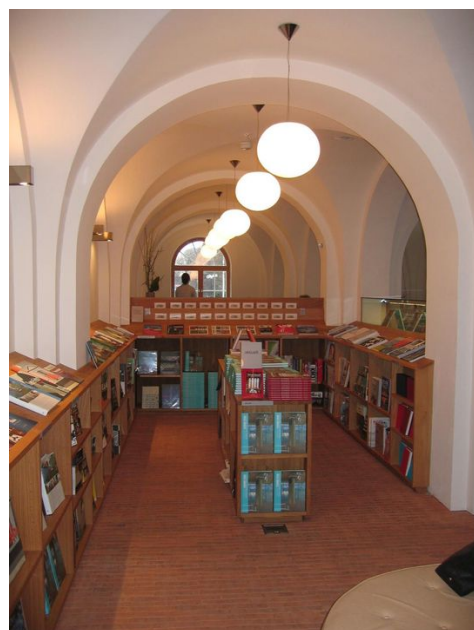
Publikumsrom: kafé, bokhandel og resepsjon
Beskrivelse: Rommet er overhvelvet med krysshvelv og tønnehvelv. Det besto tidligere av mange rom. På gulvet tegl lagt etter opprinnelig dekke. Inventar utformet av Fehn bør beholdes på plass, sammen med stoler og lamper valgt av Fehn for rommet.

Publikumsfunksjoner i første etasje. I Grosch-bygningen innenfor trappehallen en langstrakt overhvelvet hall med resepsjon og bokhandel samt kafé i søndre ende med utgang til en terrasse for uteservering. Hallen fordeler publikum til de forskjellige utstillinger etc. Kjøkkenet og WC flankerer trappehallen. Gullhvelvet der veggene er beslått med kraftig stål er innredet med montre i stål og glass. Magasinbygningen inneholder museets permanente utstilling. Dette rommet har fått dobbel høyde idet annen etasjes bjelkelag er fjernet. Innerst i et studierom/atelier. Under magasinbygningen er kjelleren innrettet til teknisk rom. Museets skiftende utstillinger vises i paviljongen. Under denne er teknisk rom, WC og lager.

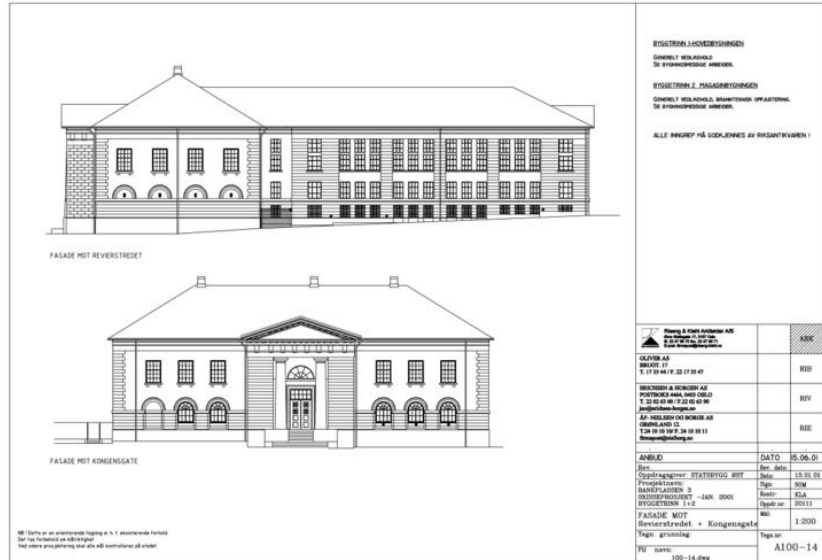
Fasader 1 Foto: Erik Ruud (konvertering) Opphavsrett: Statsbygg.

Bygningen er typisk for Grosch' tidligere arbeider; en sterkt C. F. Hansen-påvirket klassisisme. Bærekonstruksjon i ytterveggene er tegl pusset med kalkpuss i kvaderimitasjon samt trekninger. Malt ensfarget lys grå med kalkfarge. Portikus med detaljering av kleberstein (doriske kapiteler og gesimser) samt formtegl (triglyfer). Også disse detaljene kalket lys grå.

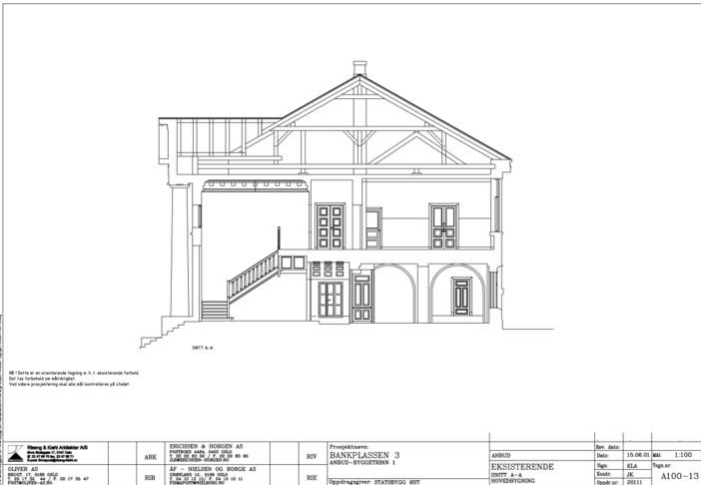
Snitt Foto: Erik Ruud (konvertering) Opphavsrett: Statsbygg

1. et. teglgulv lagt i sand opprinnelig, etasjen overhvelvet. Trebjelkelag over.
2. et. etasje trebjelkelag dels overhvelvet (arkiv og kassaværelse). Hvelv ikke bevart. Himlinger i kontorene pussede med gesimstrekkninger og hvittet. Veggene i annen etasjes interiører opprinnelig pusset og malt i sterke farger typiske for empiren etter Grosch anvisning.

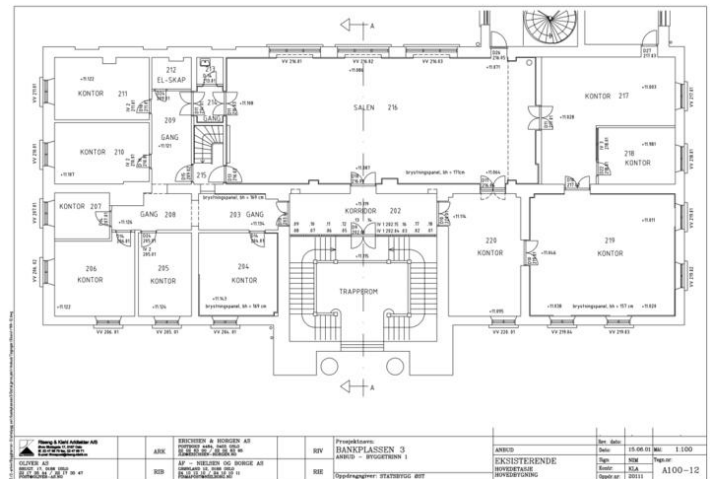
Plan 1. etasje Foto: Erik Ruud (konvertering) Opphavsrett: Statsbygg

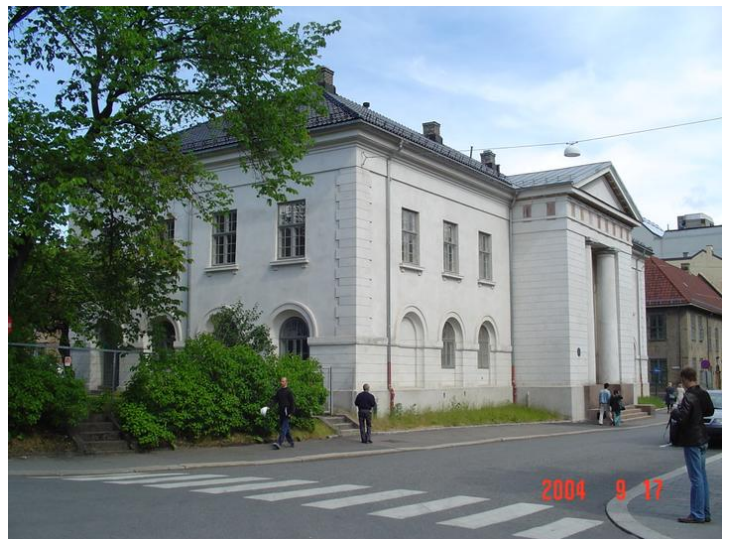
Bildet tatt i Norvestlig retning og viser hovedfløyen østlige fasade Foto: Erik Ruud Opphavsrett: statsbygg

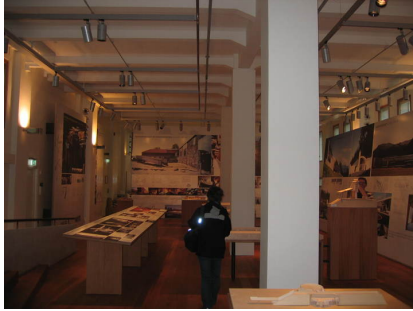
Interiørnavn: Rom for faste utstillinger

Beskrivelse: Rommet er slått sammen av to etasjer i magasinbygningen.

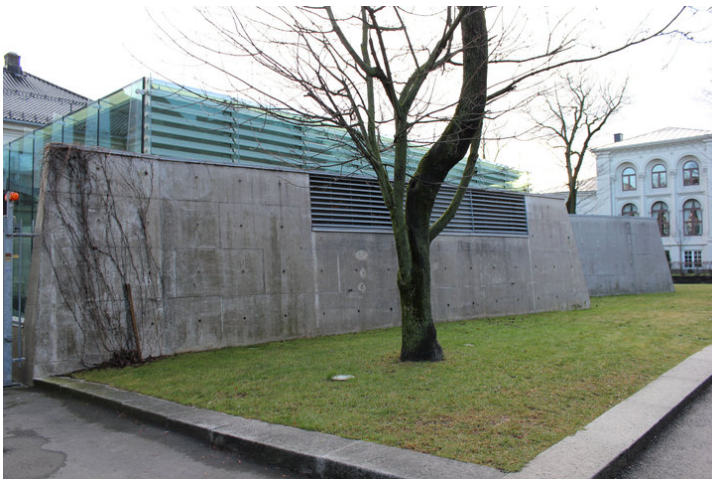
Utomhusområde mot Nedre Slottsgate med Fehn-paviljongen i bagrunnen
Foto: Melgård, Ingrid Opphavsrett: Riksantikvaren

I forbindelse med utbyggingen og at Fehnpaviljongen ble reist på Bankplassen 3, ble det etablert et nytt utomhusområde mot Kongensgate, Myntgaten og Nedre Slottsgate. Fehn-paviljongens arkitektur gjenspeiles i utomhusområdet med bruk av betongelementer. Det er plantet nye trær og busker i tillegg er noen av de eldre trærne som sto på eiendommen mot Myntgaten bevart. Dekket består av gress, grus og stein.

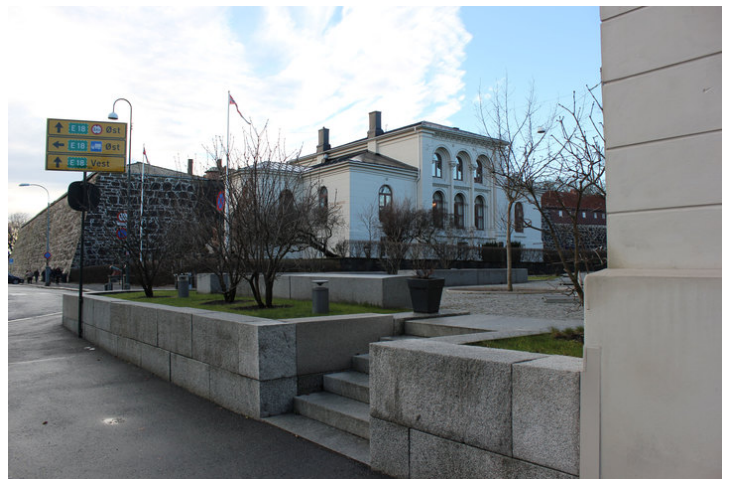
Uteplass og trapp mot Kongensgate Foto: Melgård, Ingrid Opphavsrett: Riksantikvaren
