Vern kompleks

Formål: Verne Trondheim tollbod som et arkitektonisk, arkitekturhistorisk og tollhistorisk viktig ledd i norsk historie og i Trondheims bybilde.

BYGNING 6608039 Tollboden

Kompleks 2502001 Tollboden, Brattørkaia 13 B, Trondheim

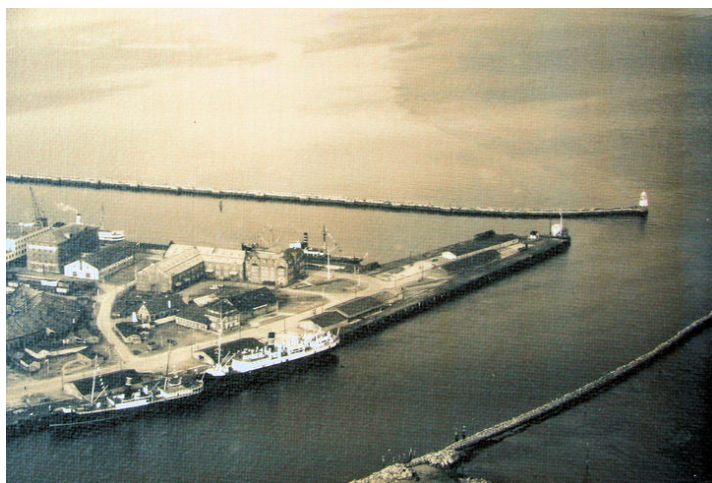
Flyfoto som viser tollbodens strategiske plassering i havneinnløpet før senere tiders utfyllinger. Foto: Tilhører Tollvesenet i Trondheim.

Tollboden ble oppført på nyutfyllt grunn ved elveutløpet i 1910, på en tomt med strategisk plassering for kontroll med aktiviteter i havna, rett ved dampskipskai for utenlandstrafikken og med god oversikt for innseilingen til hele havna. Tollboden ble også lagt nær den nye jernbanestasjonens godsområde.

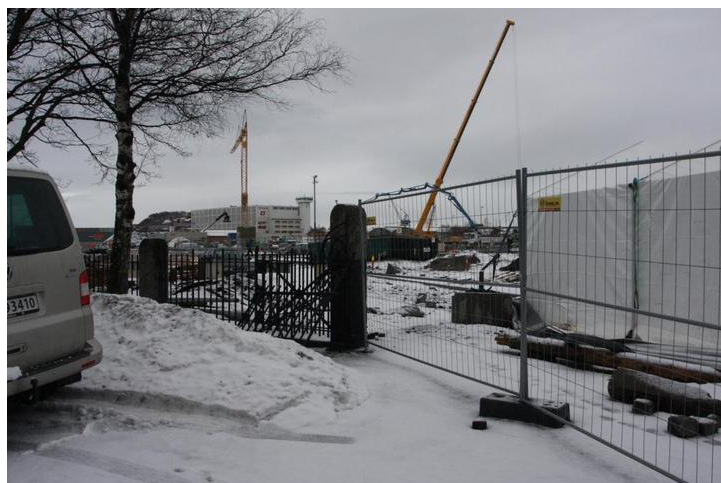
Opprinnelig gjerde delvis demontert for veiarbeid. Opphavsrett: Entra.

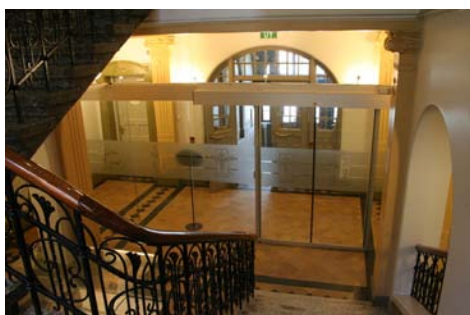
Interiørnr: H B

Interiørnavn: Baktrapp
Beskrivelse: Baktrappen i hovedbygningen er atskillig enklere enn hovedtrappen og er dessuten delvis ombygget for å gi adgang til kantinen som ble innredet bakenfor i pakkhusdelen i 1990-årene. Her et oppr. løp videre opp til loftet.

| 1990 | 2000 | 1990-årene: Trapperom i hovedbygningen oppusset med gjenopptagelse av opprinnelige farger i samarbeid med byantikvar Houen. Innredet kantine med bad og vaskerom i pakkhusdelens 2. etasje nærmest hovedbygningen. Baktrappen omlagt for å skaffe atkomst til den nye kantine. Kontorer innredet i hovedbygningens 3. etasje. (Oppløst ved befaring 2008). |

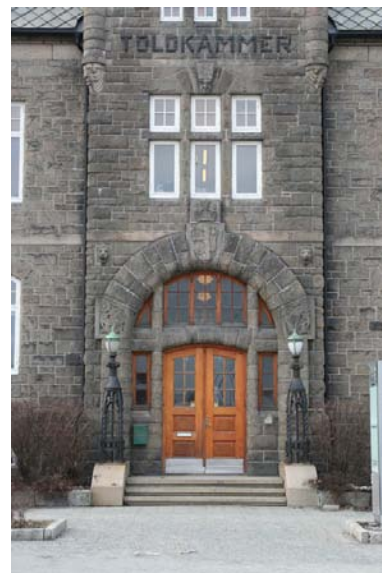
Hovedinngangen sett fra nordøst med mange utsøkte detaljer. Foto: J. Chr. Eldal, NIKU 2008.

Tollbodens fasader er oppført i jugendstil, men er også påvirket av den nasjonale nybarokken som gjorde seg gjeldende på denne tiden. Anlegget preges av monumentalitet og en kraftfull bruk av stein. Hovedfasaden er bygget symmetrisk opp om et framskutt midtparti med hovedinngang og bekronet av en gavl. Hovedinngangen markeres med en bue med ornamenter i dragestil og med sluttstein med det norske riksvåpen. Hovedbygningens sidefasader har markerte gavler ved hver ende der det er karnapp og stort buet vindusfelt. Også pakkhusfløyenes fasader avsluttes med markerte gavler samtidig som mindre gavlmotiver også er satt inn for enden av disse fløyenes langsider og skaper variasjon i de store dimensjonene. Fasadene er rikt dekorert med ornamenter, masker og dyremotiver der både riksløver og stiliserte fantasier inngår. Fasadene er oppført i mur kledd med grovt tilhugget fasadestein i granitt, såkalt råkopp, typisk for perioden. Krysspostvinduer med små ruter i øvre rammer, typisk for jugendstilen.

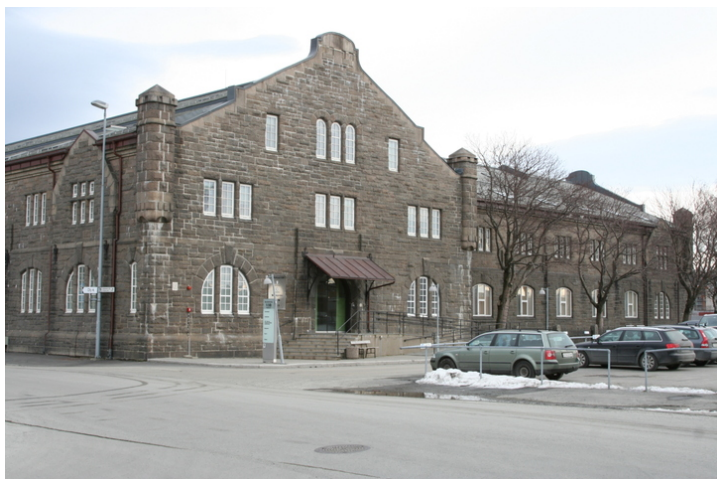
T.v. sydvestre gavlleveg i nordre pakkhusfløy med ny hovedinngang 2002 til utleiekontorene oppe i etasjene. T.h. søndre pakkhusfløy. Foto: J. Chr. Eldal, NIKU 2008.

| 2002 | 2008 | Pakkhuset i stor grad nyinnredet til kontorer for utleie ca 2002, hvorav en del for Tollvesenet som i 2008 fremdeles også har noe lagerplass i pakkhusfløyen og bruker det meste av pakkhusets 1. etasje. I de øvrige etasjer leier i 2008 Namsfogden, Forlikrådet, et regnskapsfirma og flere mindre firmaer. (Oppløst ved befaring 2008). Ny hovedinngang til utleiekontorene i pakkhusets øvre etasjer etablert 2002 midt i nordre pakkhusfløys gavivegg mot sydvest, inkl. høy utvendig trapp, rullestolrampe og baldakin. |

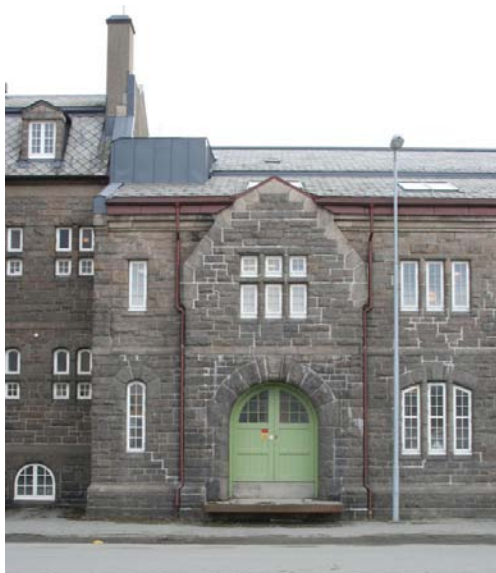
Møte mellom hovedbygningen t.v. og nordre pakkhusfløy. Stor variasjon i vinduenes former og formater. Foto: J. Chr. Eldal, NIKU 2008.

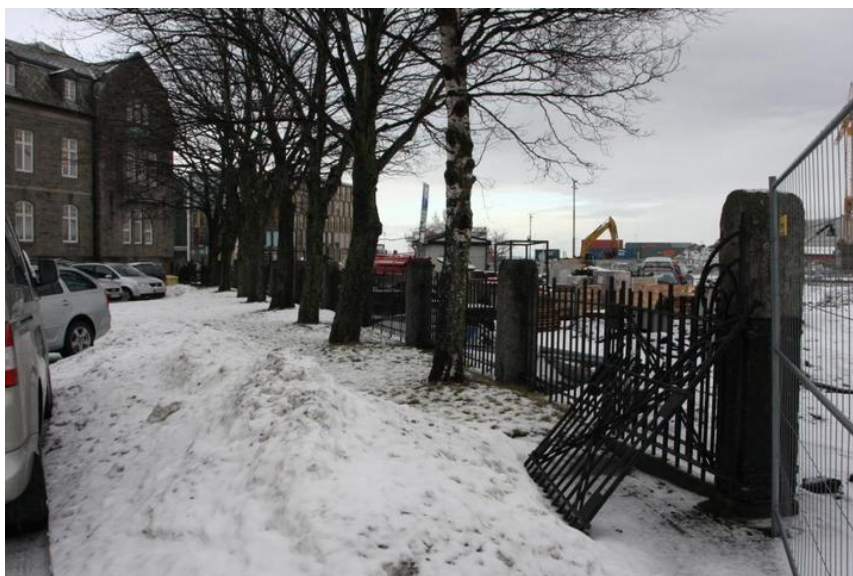
Opprinnelig gjerde. Opphavsrett: Entra.

Beskrivelse: Gjerde som avgrensar gårdsplassen mellom fløyene og forhagene utenfor søndre pakkhusfløy. Følger eiendommens grenser mot øst, syd og vest, fra hovedbygningens østre hjørne, sydover rundt søndre pakkhusfløy og opp til søndre hjørne av pakkhusets gavl mot sydvest (ved rullestolrampen). Består av grunder med jernspiler innfestet mellom stolper av granitt. Har hele veien fundament av liggende, hugne granittblokker. Gedigent element som i materiale og utforming er nært beslektet med arkitekturen.
