## Verneverdige bygg

# BYGNING 9903367 Badehus

Kompleks 9903234 Kjørbo gård

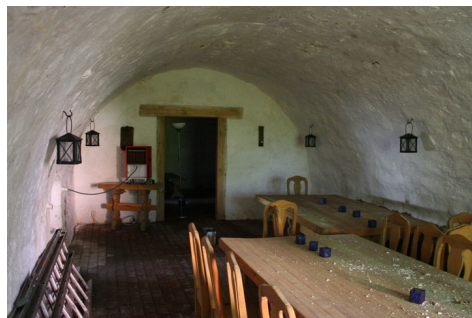
Beskrivelse: Terrassen inneholder to store hvelvete rom på rekke. De er istandsatt til selskaps- eller møtelokaler (trolig i 1970-årene), men er i 2009 altfor fuktige til å brukes.

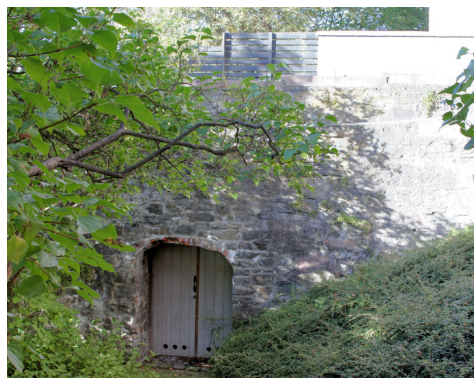
Elementnavn: Terrasse  
Beskrivelse: Rommene i terrassen har adkomst utenfra gjennom en dør i muren mot nordøst.

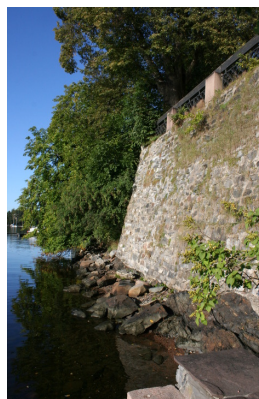
Elementnavn: Terrasse

Beskrivelse: Terrassemurene har skrånende sider, spesielt ut mot sjøen, som gir et bastionaktig utseende. Terrassen og de hvelvete rom inni er i likhet med hovedbygningens kjeller videre mot nordvest, rester av Christopher Urnes herreresidens fra midten av 1600-tallet.

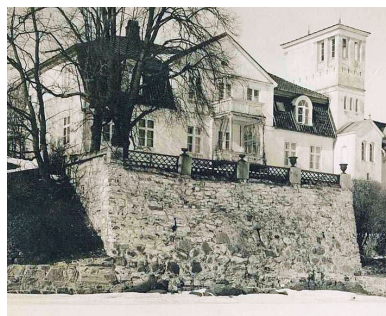
Beskrivelse: I terrassemurens nordøstre hjørne er det en del sprekkdannelser som kan tyde på bevegelser og mulige skader i utvikling.

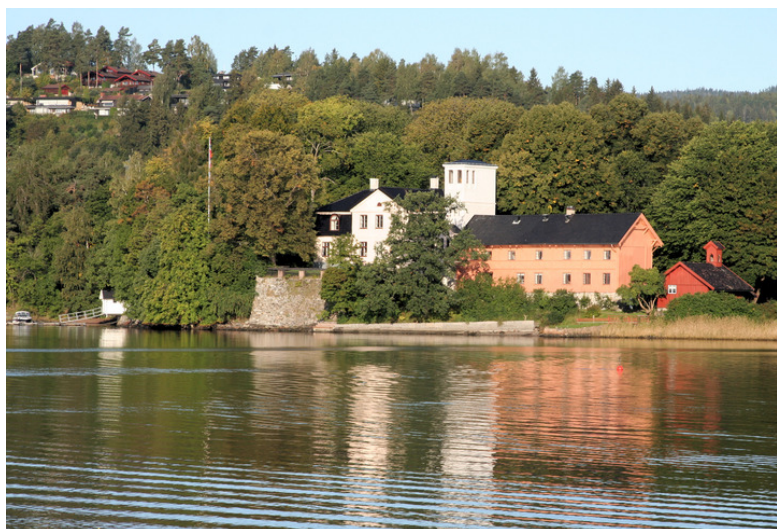
Hovedbygningen med tårnbygget og den okergule østfløyen. Det røde vedhuset t.h. og det hvite badehuset t.v. Stabburet er skjult mellom trærne bak vedhuset. Sett fra Kadettangen i øst. Foto: J. Chr. Eldal, NIKU 2009.

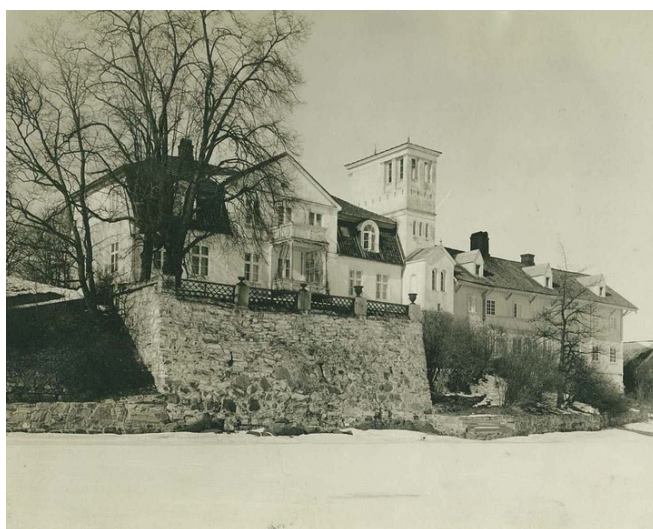
Foto fra 1919 viser kobbhus på Østfløyens tak og en veranda foran hovedbygningen, mens anlegget for øvrig er lite endret siden større endringer i 1853.. Foto: Wilse 1919, Riksantikvarens arkiv.

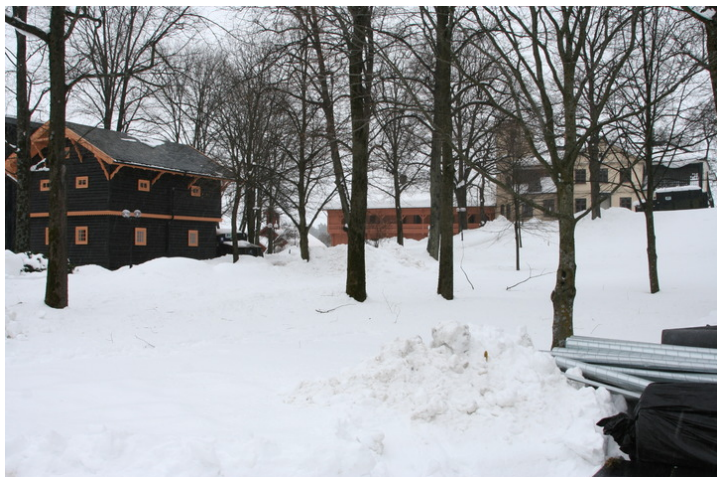
Stabburet, østfløyen og hovedbygningen sett fra vest. Foto: J. Chr. Eldal, NIKU 2009.

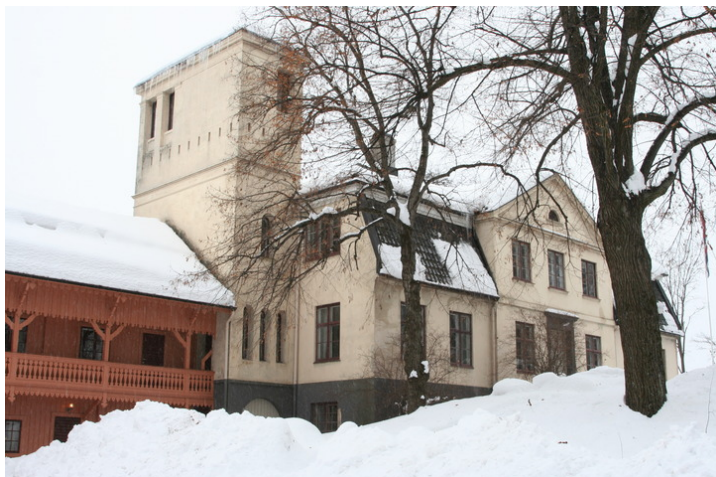
Tårnet ble oppført som brannskille og tjenestetrapp. Det knyttet spisestuen i hovedbygningen til et nytt kjøkken i østfløyens 2. etasje og ga rom for en liten utsiktssalong på toppen. Foto: J. Chr. Eldal, NIKU 2009.

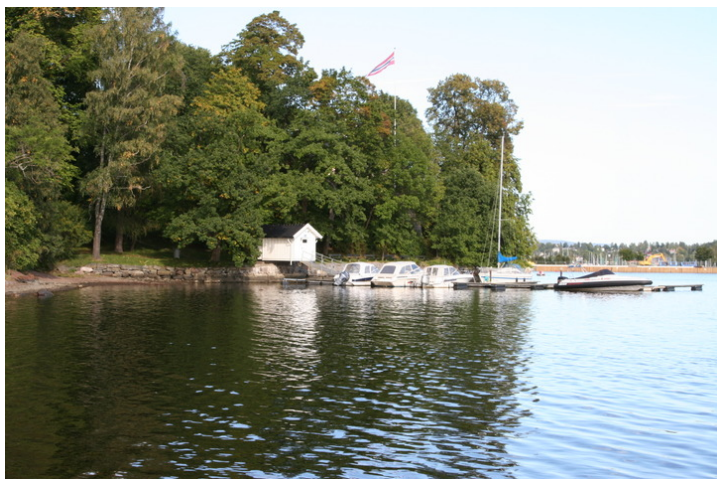
Badehuset sett fra sydvest. Det ble satt i stand som portbygning da Norconsult anla flytebrygge i 1986. Foto: J. Chr. Eldal, NIKU 2009.

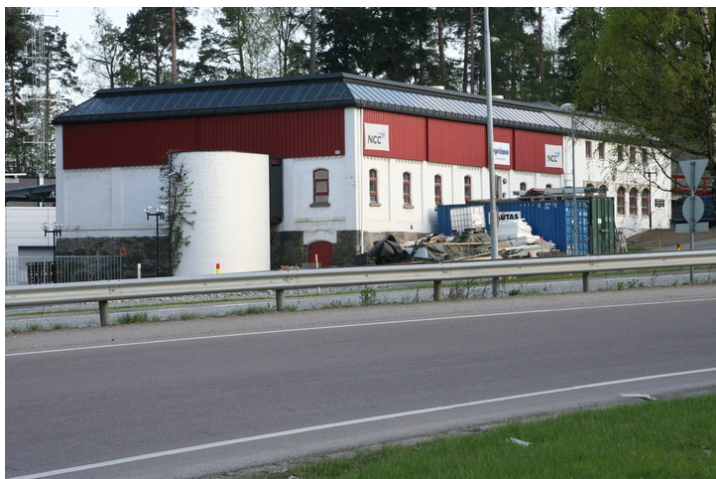
Eldste del av läven ble oppført i nytt uttun ca 1860. Den er nå adskilt fra det øvrige gamle gårdsanlegget av de store nybyggene fra 1980-årene og dessuten sterkt ombygget. Läven foreslås ikke fredet, men er regulert til bevaring. Foto: J. Chr. Eldal, NIKU 2009.

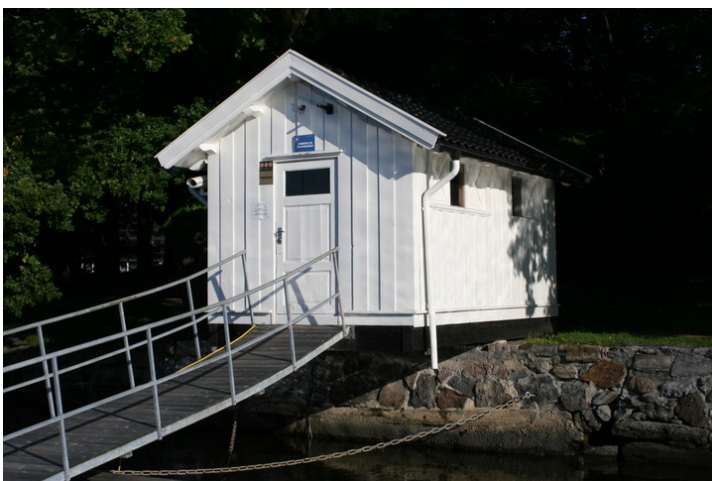
Enkel, liten trebygning, trolig konstruert i bindingsverk, med utvendig tømmermanns panel og med saltak tekket med svartglassert tegl. Ca halve huset krager ut over sjøen. Hviler på nyere svilleramme av limtre (ved istandsetting i 1981 var det planlagt et underjordisk betongfundament).

Sett fra sydøst. Foto: J. Chr. Eldal, NIKU 2009.

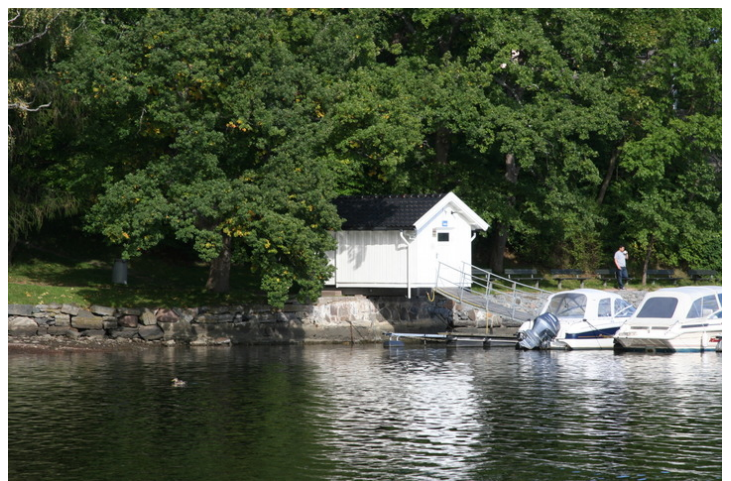
Sett fra sydvest. Foto: J. Chr. Eldal, NIKU 2009.

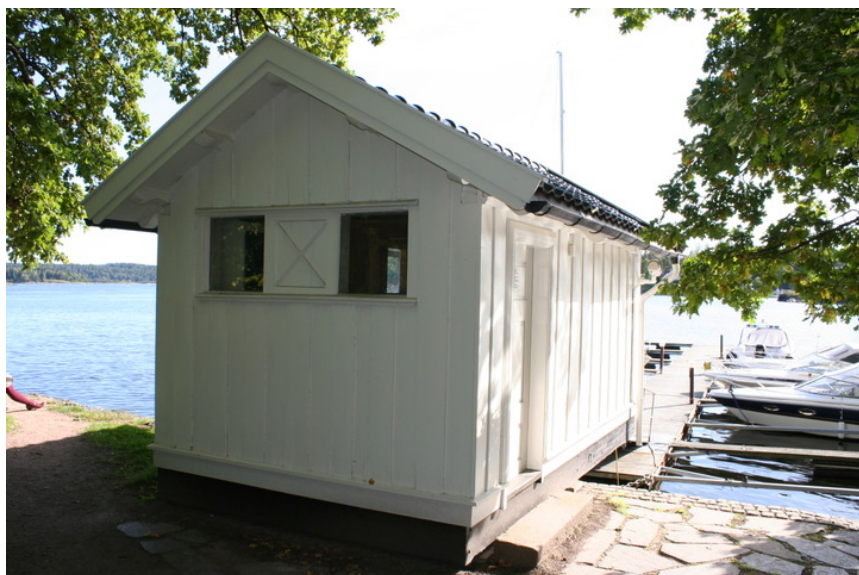
Sett fra nordvest. Foto: J. Chr. Eldal, NIKU 2009.

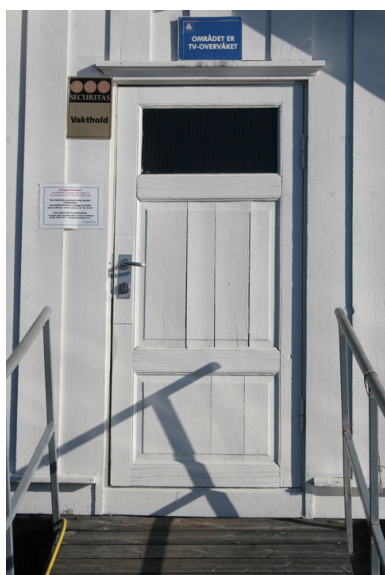
Inneholder et mindre rom i kortenden mot land og et større rom mot sjøen. Det mindre rommet har oppr. vekselpanel, mens det større har nyere vekselpanel på veggene og er åpent til mønet. Inngangsdør fra landsiden på langsiden. Dør på sjøsiden i gavlvegg fører nå ut til flytebrygge.

Døren mot sjøsiden. Foto: J. Chr. Eldal, NIKU 2009.

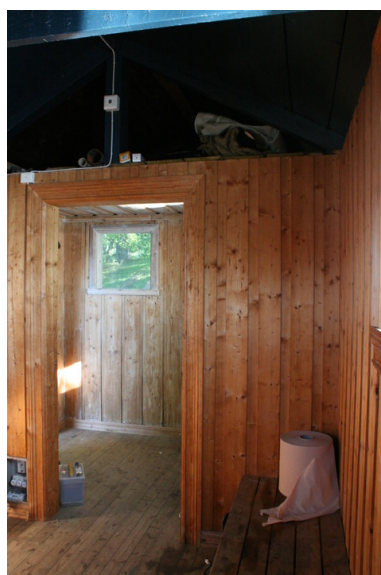
Interiør sett mot nord. Foto: J. Chr. Eldal, NIKU 2009.

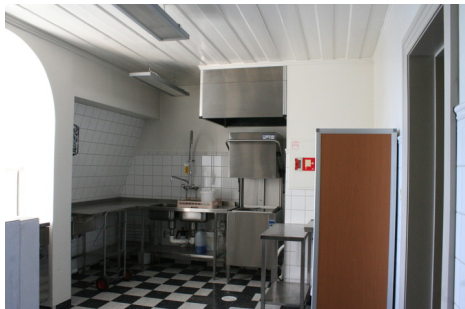
Interiørnr: 26

Beskrivelse: Kjøkken etablert 2002 ved sammenslåing av bad/wc og tekjøkken (oppr. var her et soverom, senere bad og pikeværelse).

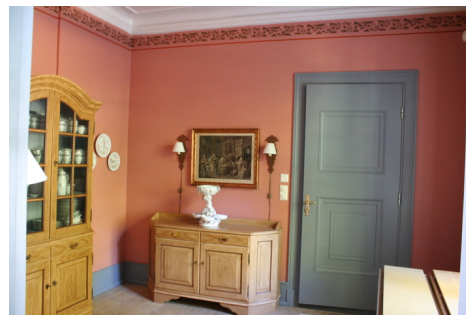
Beskrivelse: Rommet reetablert i oppr. størrelse med ny vegg til 11 Hall i 2002. Kraftig rosa veggfarge tilsvarende nest eldste fargelag. Sjablonmalt bord langs gesims rekonstruert etter eldste oppmaling, men trolig med andre farger i både bord og underlag.

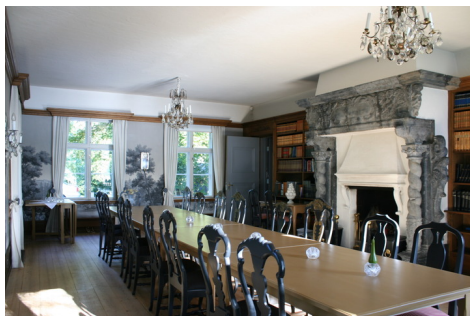
Interiørnr: 13

Beskrivelse: Rommet dannet i slutten av 1930-årene ved sammenslåing av to tidligere stuer for å gi plass til den rikt skulpterte steinpeisen fra 1659 som var funnet i løse deler rundt på gården. Den ble flankert med to dører med utskjæringer og bokhyller, alt utført i eik tegnet av A. Arneberg. Peisestuen supplert i 2002 for å balansere peis- og bokhyllinnredningen: Gesimslist/gardinbrett etter modell av bokhyllene, bylandskapstapet i grisaille (ny kopi av tapet fra ca 1800).

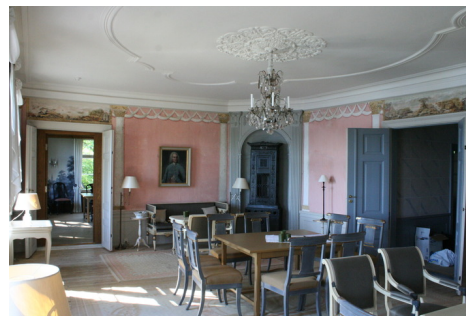
Interiørnr: 14

Beskrivelse: Oppr. brystpanel. Oppr. dekor malt på kalkpuss: søyler og draperier på rosa bunn avdekket og delvis reparert 2002.

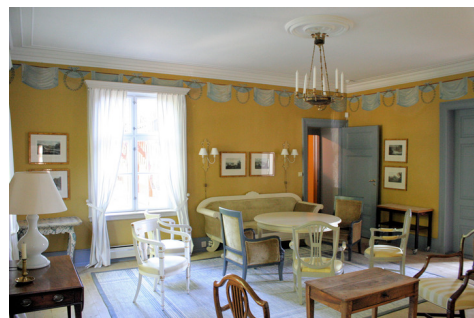
Interiørnr: 16

Beskrivelse: Dekormaling langs gesims med draperier og laurbærkranser på gul bunn rekonstruert 1976. Brystningens oppr. marmorering ikke rekonstruert. Gipsrosett i himling (senklassisistisk fra 1853?) erstattet med enklere ring i empirestil 2002.

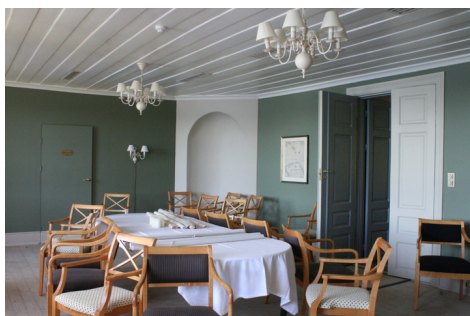
Interiørnr: 25

Beskrivelse: Salen reetablert 1976 etter å ha vært delt i flere mindre rom, og oppmalt i overensstemmelse med Riksantikvarens undersøkelse. Pusset opp i 2002 i samme farger til bruk som spisestue. Oppr. tofløyet dør til 21 Hall, gl. dør utført som blinddør til 24. Gammelt panel i himling.

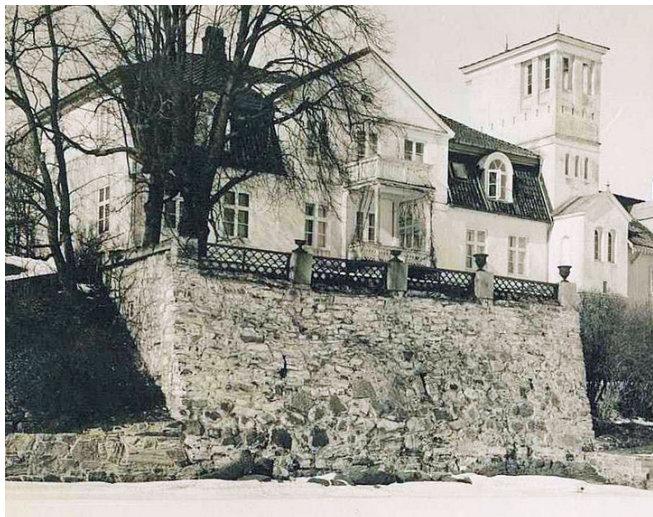
Hovedbygning og tårnbygg sett fra syd med terrassebygget fra Christopher Urnes tid foran. Verandaen er revet, men bygningene er ellers lite forandret. Foto: Foto Wilse 1919, Riksantikvarens arkiv.

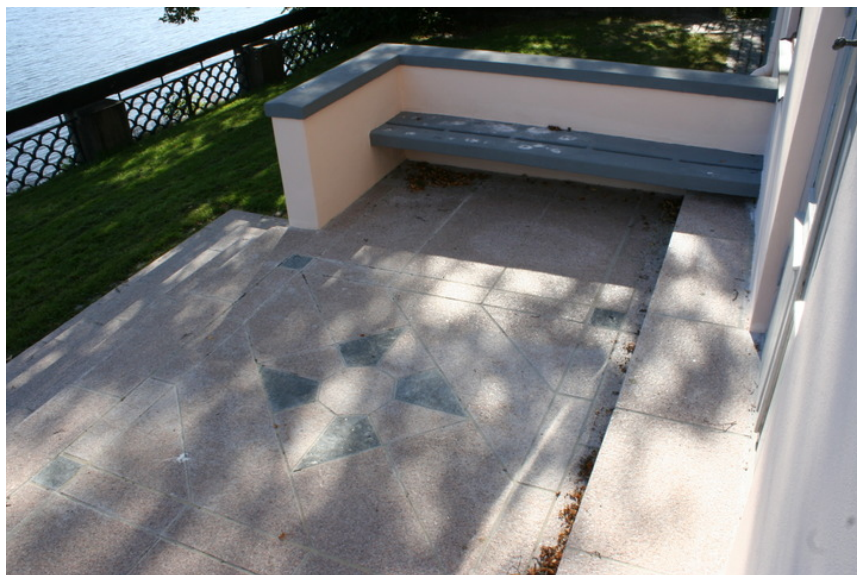
Trappen ut til terrassen er nymurt og med mønsterlagt stein i reposit. Foto: J. Chr. Eldal, NIKU 2009.

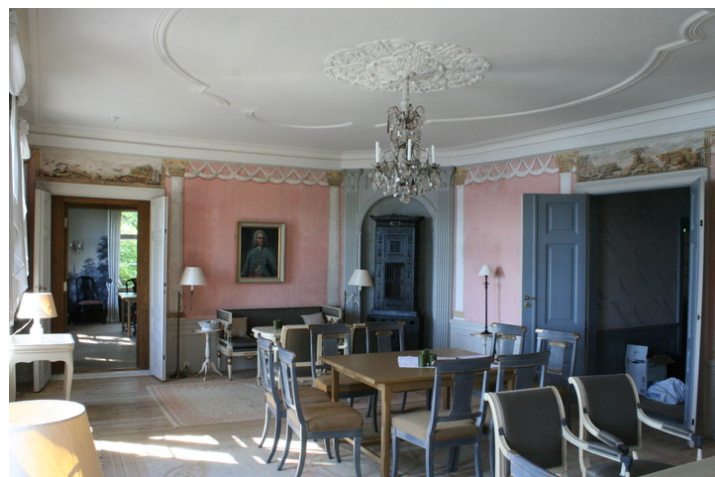
Salongen sett mot nordvest. Oppr. veggdekor ble oppdaget i 1976 og avdekket i 2002. Foto: J. Chr. Eldal, NIKU 2009.

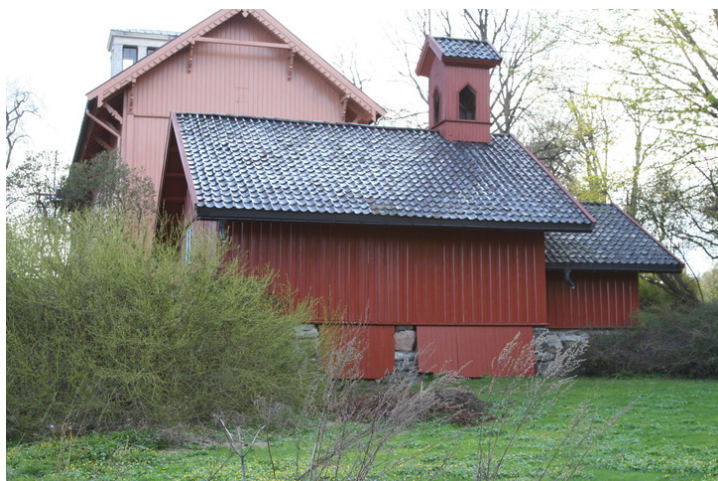
Sett fra øst. Foto: J. Chr. Eldal, NIKU 2009.

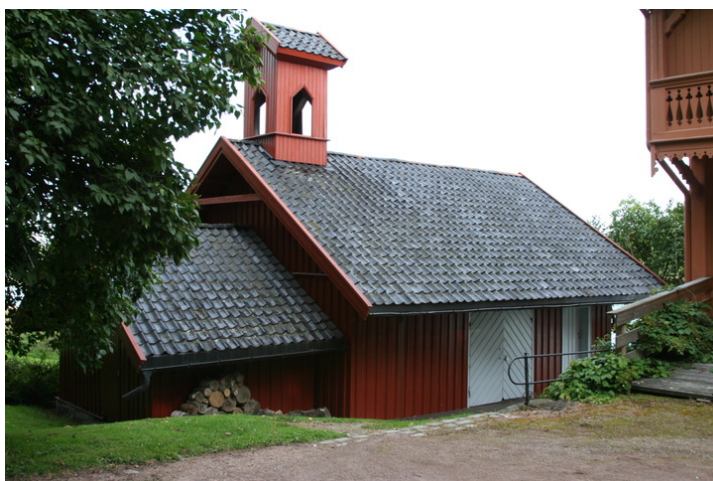
Sett fra vest. Foto: J. Chr. Eldal, NIKU 2009.

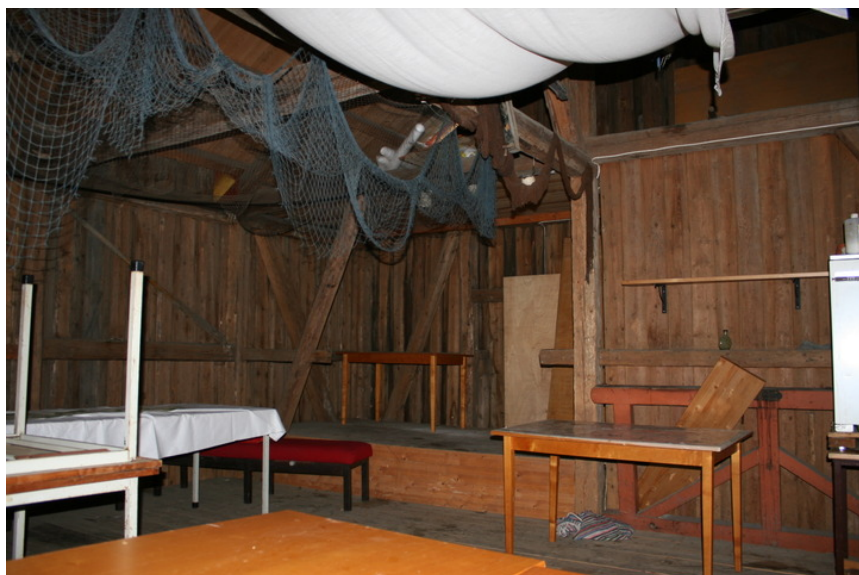
Det store uthusrommet. Foto: J. Chr. Eldal, NIKU 2009.

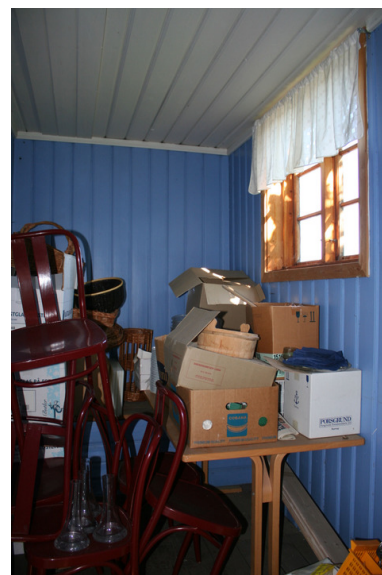
Panelt rom på sjøsiden. Foto: J. Chr. Eldal, NIKU 2009.

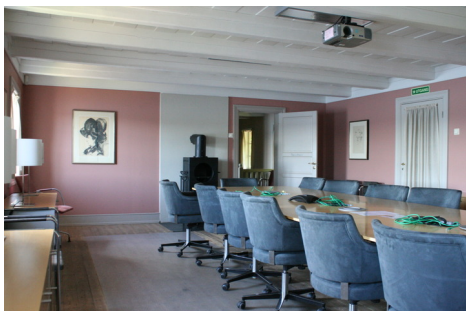
Beskrivelse: De fleste rom er preget av gamle takbjelker og stubbloftbord. Veggene har nyere platekledninger, og gulvene har skurte furubord som i stor grad ble fornyet i 2002. Her salen i østre ende av 2. etasje, sett mot vest.

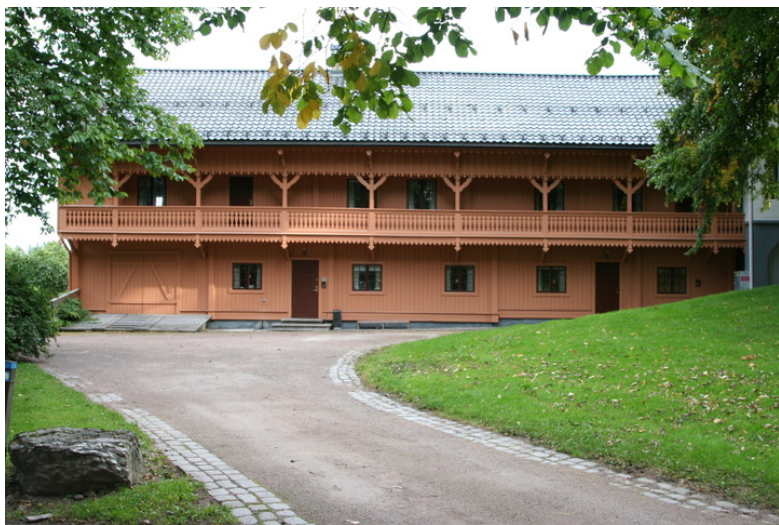
Nordfasaden. Foto: J. Chr. Eldal, NIKU 2009.

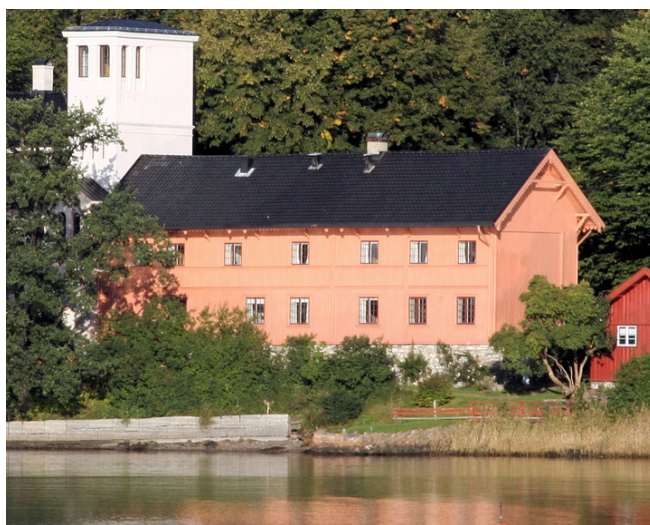
Sett fra sydøst. Foto: J. Chr. Eldal, NIKU 2009.

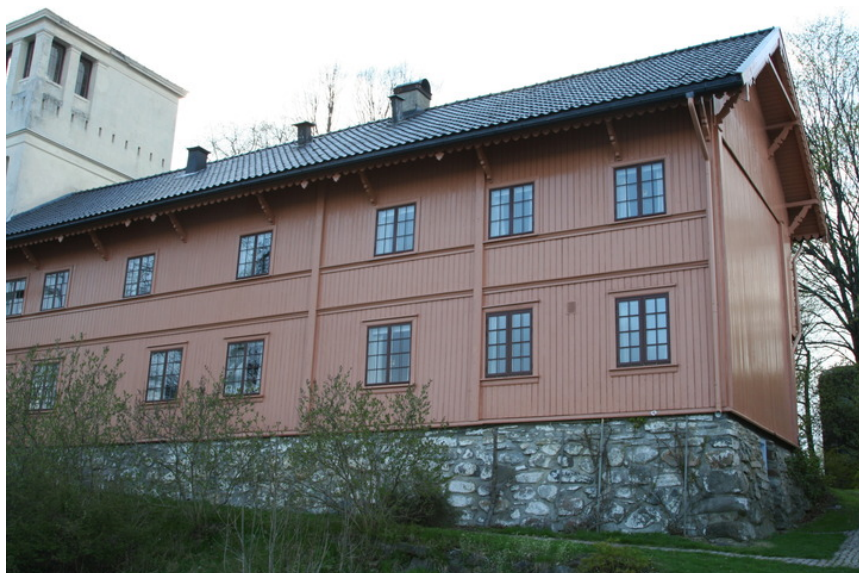
Sett fra sydøst. Foto: J. Chr. Eldal, NIKU 2009.

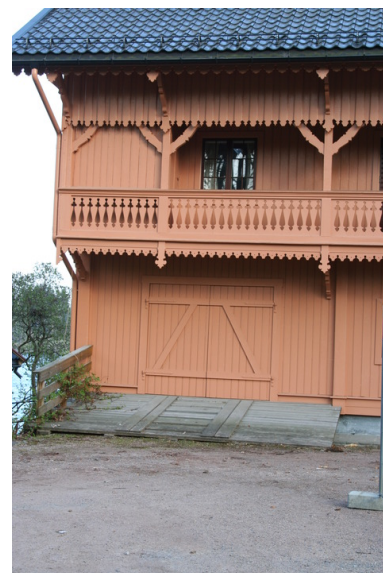
Vognskjulet i østre ende fikk moderne garasjeport i 1970-årene, men den ble skiftet til tradisjonell tofløyet port allerede i 2002. Foto: J. Chr. Eldal, NIKU 2009.

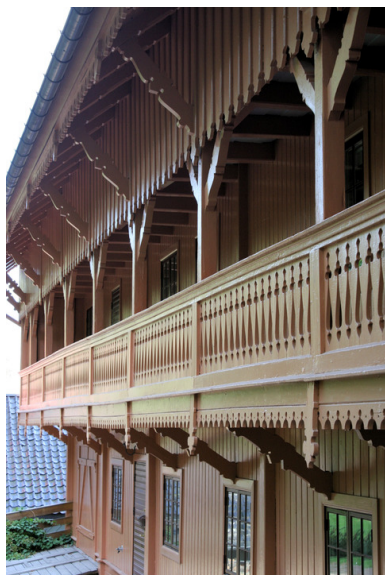
Nordfasaden har noe av det rikeste fasadeutstyret i sveitserstil som finnes i Norge fra denne tiden. Foto: J. Chr. Eldal, NIKU 2009.

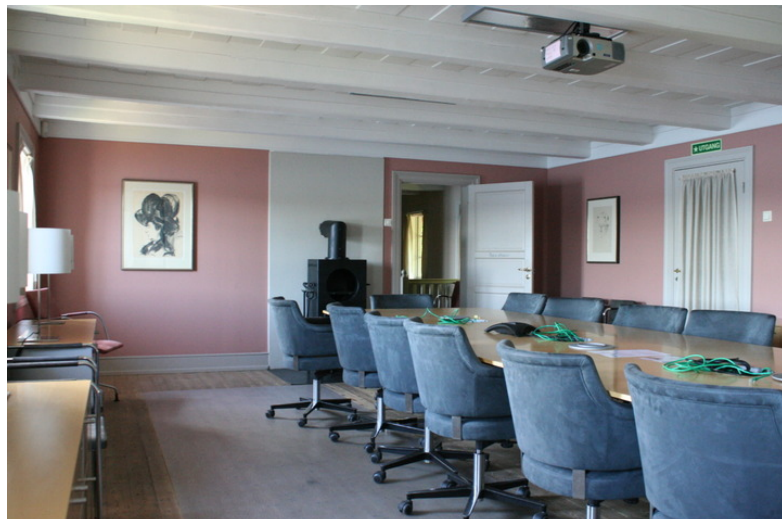
Salen i østre ende av 2. etasje, sett mot vest. Foto: J. Chr. Eldal, NIKU 2009.

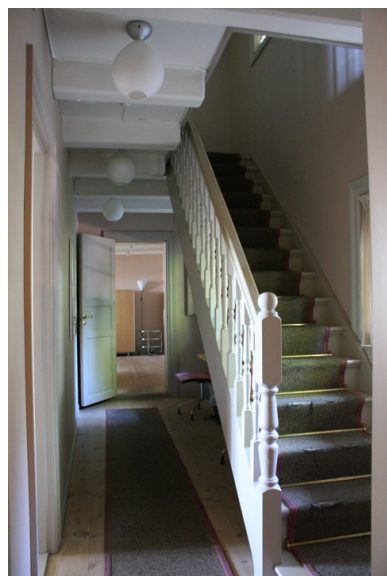
Trappegangen i 1. etasje med trapp fra 2002. Foto: J. Chr. Eldal, NIKU 2009.

Beskrivelse: Trappen er fra 2002 i former inspirert av 1800-tallets siste halvdel.

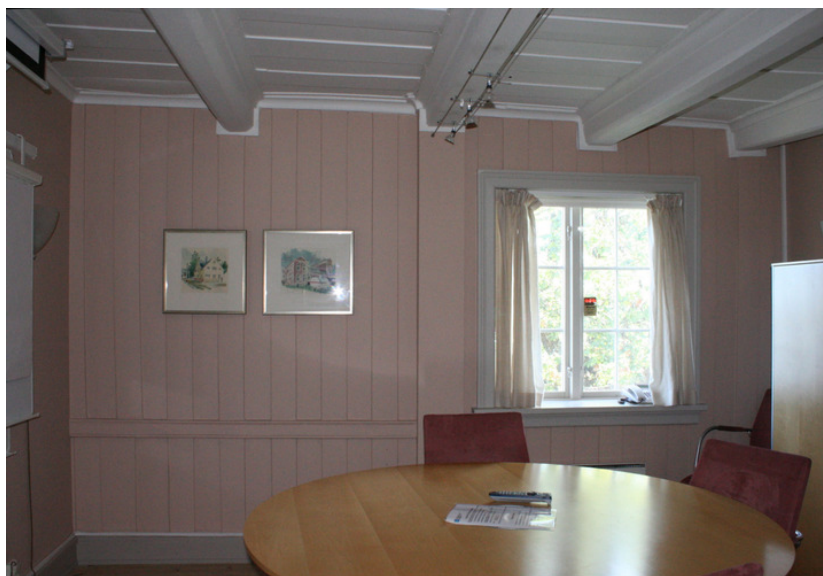
Sydvegg i tidl. spiskammer i 2. etasje. Eneste gamle veggkledning som fremdeles står synlig, trolig fra 1853.. Foto: J. Chr. Eldal, NIKU 2009.

Beskrivelse: Sydveggen i det tidl. spiskammeret i 2. etasje har vekselpanel og brystningsbord. Dette er eneste synlige gamle veggkledning innvendig og stammer trolig fra 1853. Mye er trolig skjult under nye kledninger.
