**Bygnings- og eiendomsdata**

# BYGNING 6608002 Langbrygga 1

Kompleks 2488001 Langbrygga 1, Skien

## Sammendrag bygningsbeskrivelse

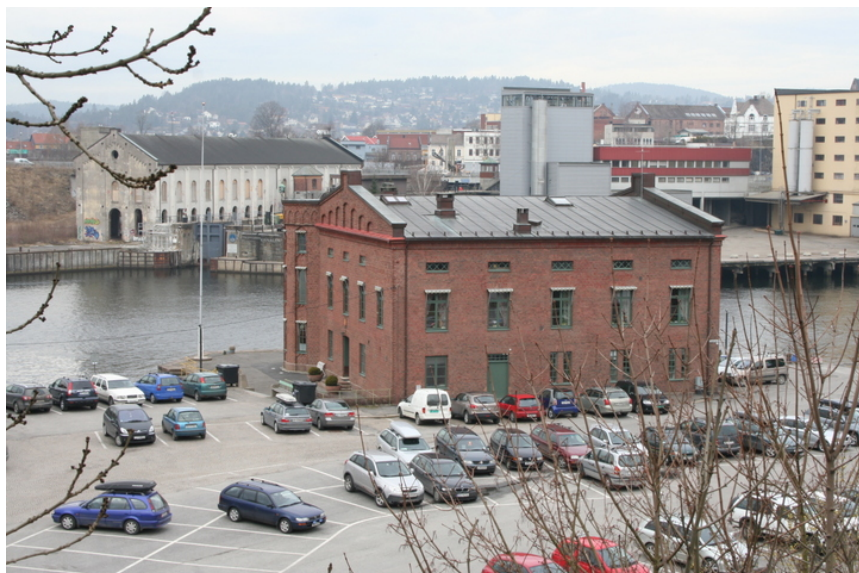
*Sett fra sydøst. Bak flaggstangen t.v. skimtes Telemarkskanalens nederste sluseport.  
Foto: J. Chr. Eldal, NIKU 2008.*

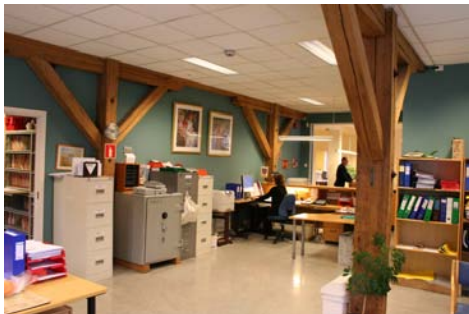
Interiørnr: 0

Beskrivelse: De fleste overflater og innredningsdetaljer er fornyet i flere perioder. I den tidligere pakkhusdelen står bæresøyler og skråstivere til dels synlige i deler av begge etasjer. Her ekspedisjonen i 1. et.

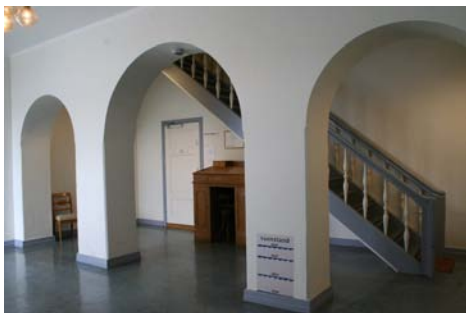
Interiørnr: A

Beskrivelse: Hovedtrapp fra 1. et. til loft. Blant de få bevarte, opprinnelige innredningselementer. Utført i senempire stil. Her sett fra vestibulen i 1. etasje.

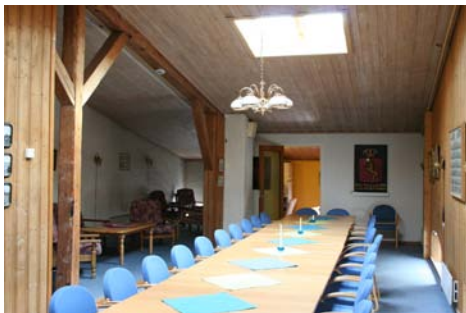
Interiørnr: 300

Beskrivelse: Loftet har lavtsittende vinduer og overlys. Kantinen ble innredet på dugnad i del av loftet i 1972.

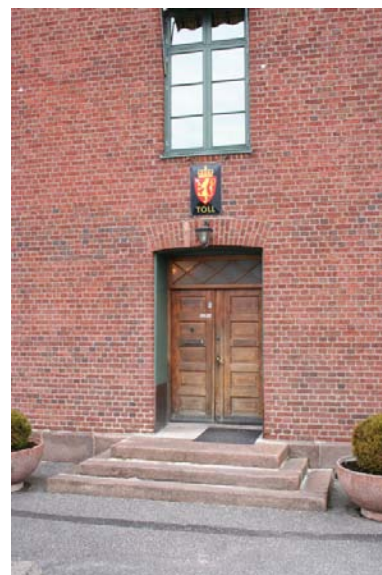
Sydfasaden med hovedinngang. Nyere dør, kanskje i oppr. utforming. Foto: J. Chr. Eldal, NIKU 2008.

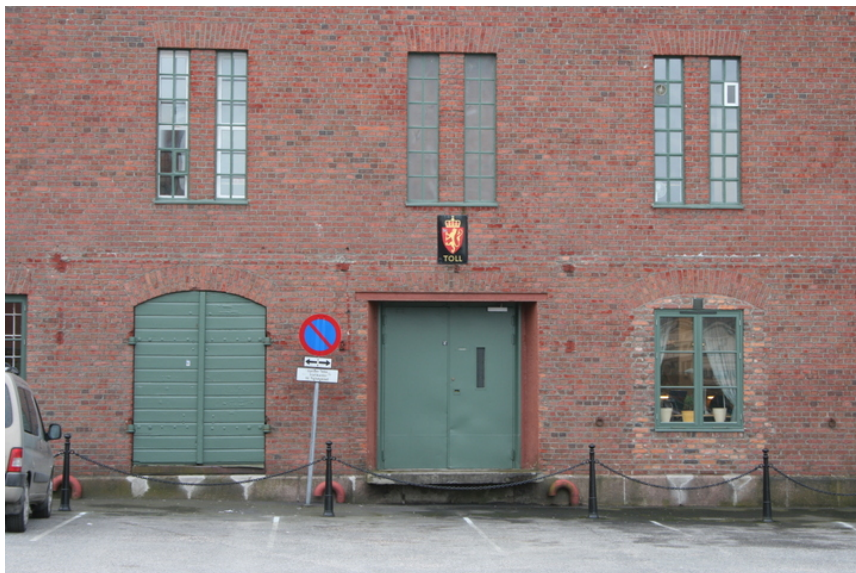
Nordfasaden med oppr. pakkhusdør t.v. og gjenmurt pakkhusdør ved vinduet t.h. I midten nyere heisdør.  
Foto: J. Chr. Eldal, NIKU 2008.

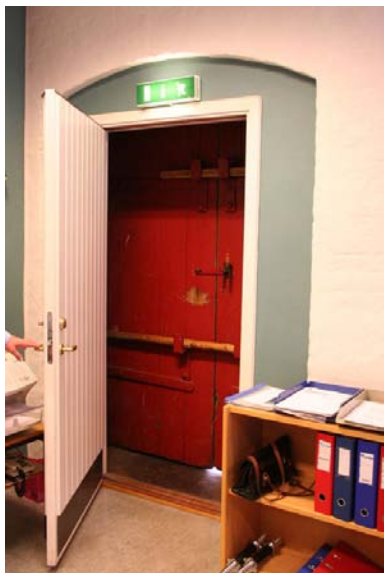
Den gamle pakkhusporten tjener nå som rømmingsvei. Foto: J. Chr. Eldal, NIKU 2008. Noen gamle kontormøbler er utstilt i vestibulen. Foto: J. Chr. Eldal, NIKU 2008.
