Lille Hjortnes, Munkedamsveien 77

Dokumentasjonsvedlegg til fredningsvedtak - del 1

Lille Hjortnes

Adresse: Munkedamsveien 77, gnr./bnr. 211/143, Oslo kommune

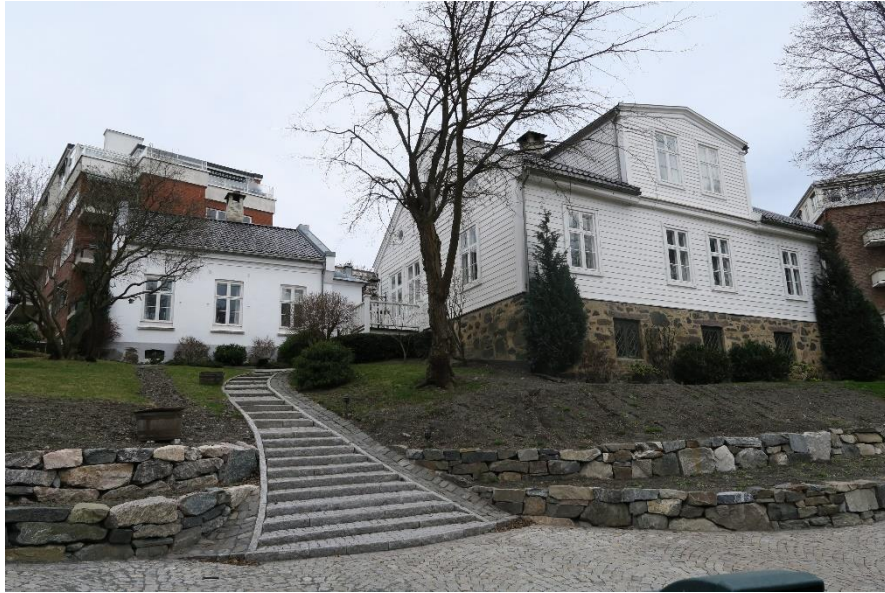
Trapp og terrassering sett fra biloppstillingsplassene

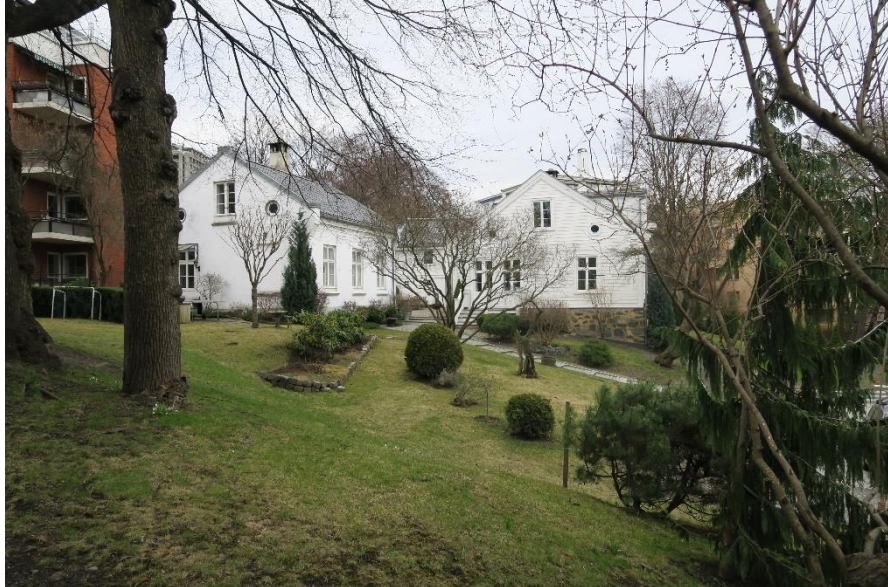
Bygningene sett fra den sørvestlige delen av hagen

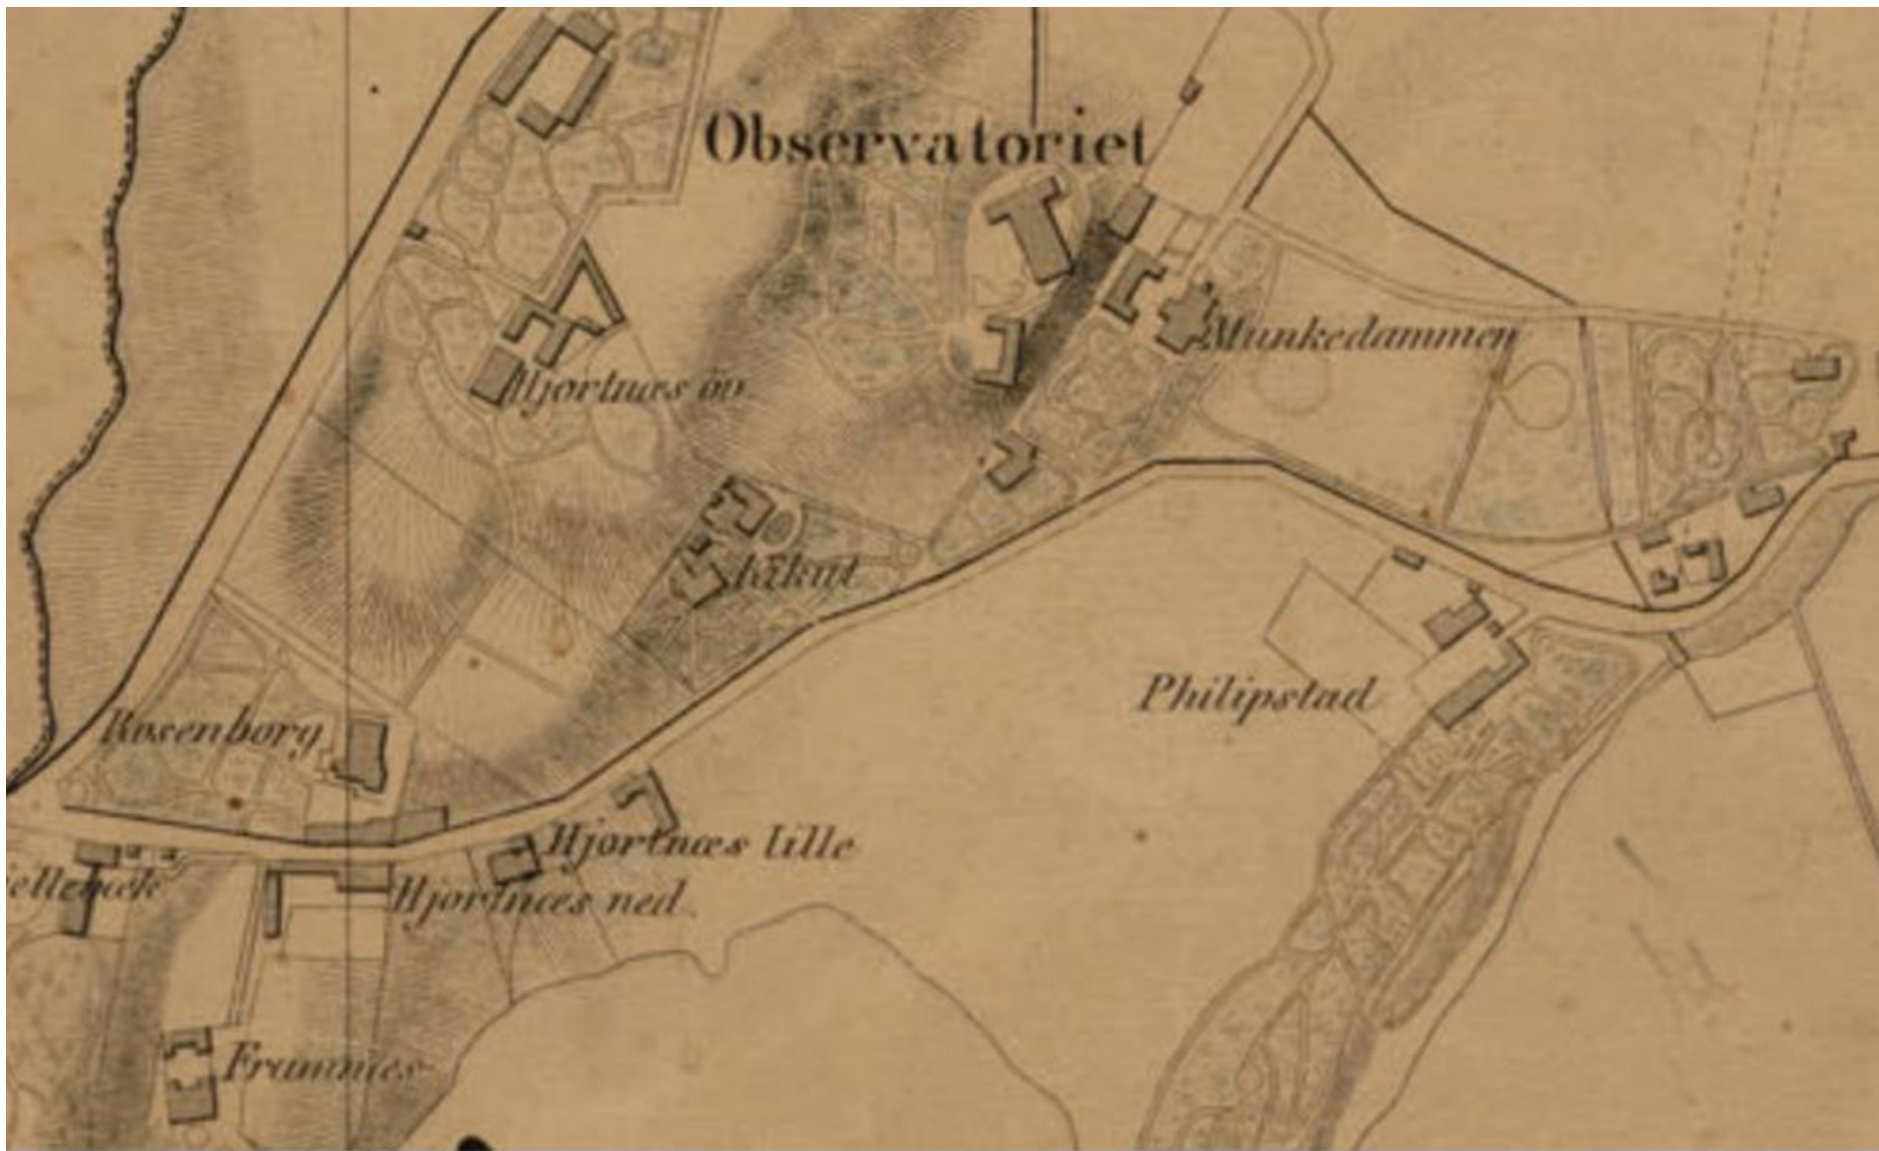
Kart fra 1858, *Kristiania amt nr 59: Kart over Christiania: Oslo* (utsnitt), J. W. G. Næser

På kartet fra 1858 og 1860 er kun hovedhuset og uthuset inntegnet. På 1860-kartet vises også tydelig stier i hagen. På kartet fra 1868 er også annekset inntegnet. Eiendomsgrensen forandrer seg i perioden mellom de to kartene fra 1860 og 1868. Tomten er noe utvidet i nordøst, antakelig i forbindelse med at annekset ble oppført. Eiendomsgrensen synes ikke å ha vært endret siden. På kartet fra 1881 ser vi også at utbyggingen sør for Munkedamsveien har smått begynt.
