Bygnings- og eiendomsdata

Vern kompleks

BYGNING 220 UNIVERSITETSGT. 13, MUSEUMSBYGN.

Kompleks 91 NASJONALGALLERIET, OSLO

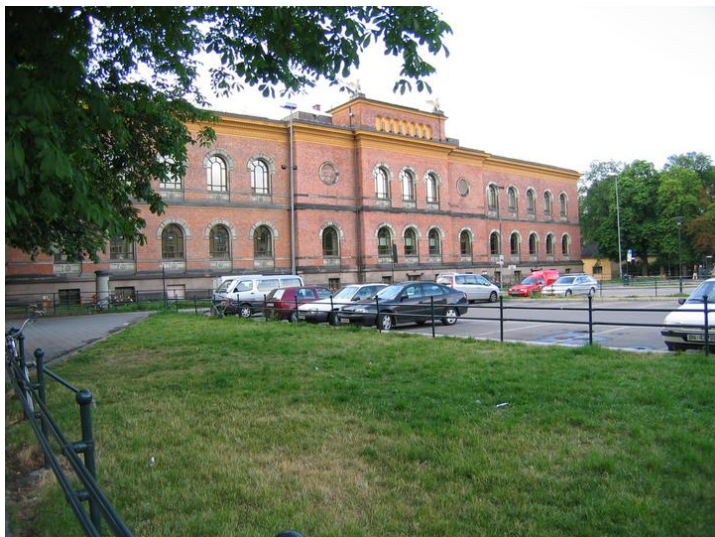
Bildet viser Nasjonalgalleriets Vestfasade mot Tullinløkka Foto: Erik Ruud
Opphavsrett: statsbygg

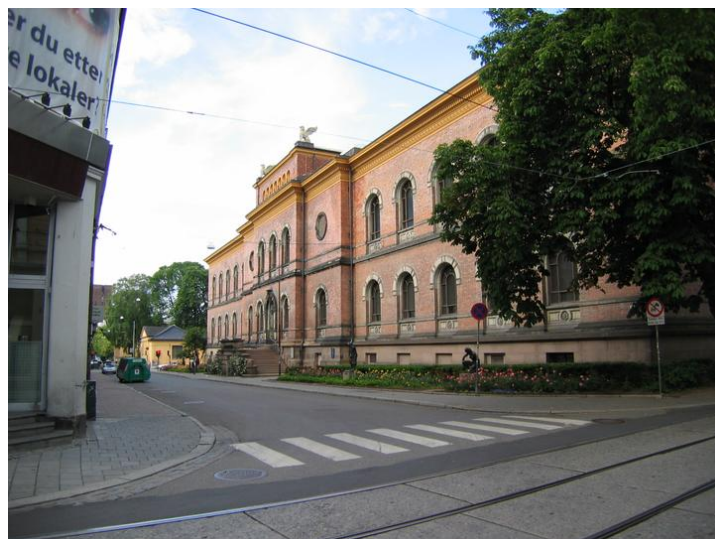
Bildet er tatt i sørlig retning i krysset Kristian Augusts gate og universitetsgata og viser Nasjonalgalleriets østfasade langs sistnevnte gate
Foto: Erik Ruud Opphavsrett: statsbygg

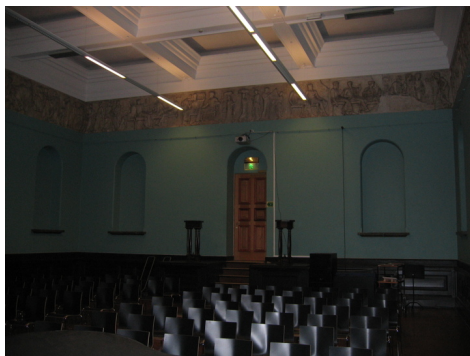
Beskrivelse: Foredragssal fra 1924. Senere kalt gipssalen fordi museets avstøpninger ble samlet her. Søylor med stucco lustro. Støpt balustrade med dobbel trapp av kalkstein til kjeller, opprinnelig med oppgang fra egen vestibyle i kjelleren under podiet. Gulvet har brun linoleum. Langs taket er montert en avstøpning av parthenonfrisen, som var en del av Skulpturmuseets opprinnelige bestand. Senere vegg bak søylene er fjernet og rommet har sin opprinnelige utstrekning.

Avstøpningene fra Skulpturmuseet som var samlet her ble fjernet fra salen og hensatt til lagre i kjelleren og annet sted. Kun Nike fra Samothrake står igjen.

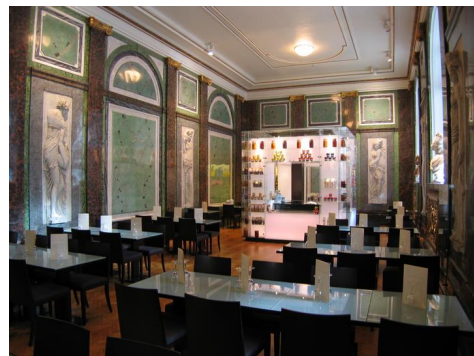
Beskrivelse: Gave fra den franske stat 1924 for å romme en samling avstøpninger av fransk 1500-1700-talls skulptur som ble gitt samtidig. Arkitekt Arnstein Arneberg i Louis IV-stil. Omfattende flerfargede stucco lustroarbeider på veggene (bl.a. forskjellige marmor-, alabast-, onyx- og malakittimitasjoner) samt store avstøpninger av relieffer av Goujons nymfer (originalene i Louvre fra Fontaines des Innocents 1547-1549). Pilastre med forgylte kapiteler. Gulv eik stavparkett. Himling hvitmalt med forgylte lister. Buffetarrangement av Kristin Jarmund 2005 i glass med skap og lyseffekter.

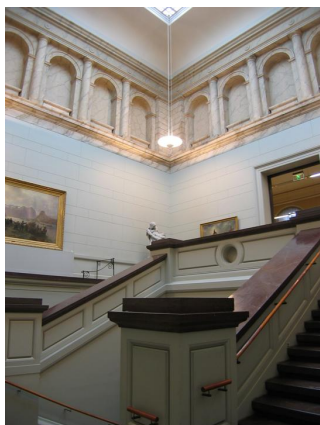
Beskrivelse: Fra 1881. Selve trappen og håndløper av mørkerød Hellekis kalkstein. Blindbuefrisen var opprinnelig åpne arkader til tredje etasjes saler og korridorer (jfr. Willoch). Avsatsene langs trappens tre sider er tiltenkt skulptur.

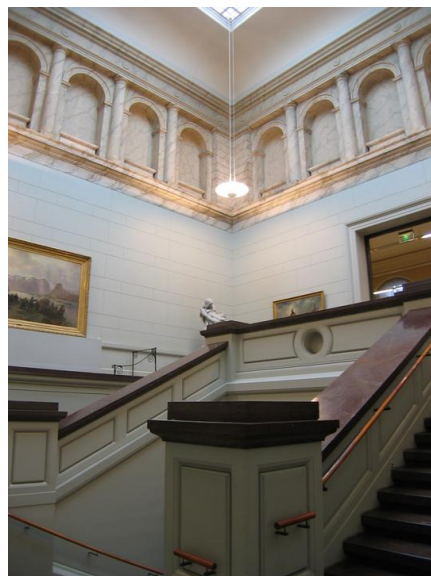
Bildet viser hoveddrappet som ligger sentralt i huset
Foto: Magnus Torp Opphavsrett: Statsbygg

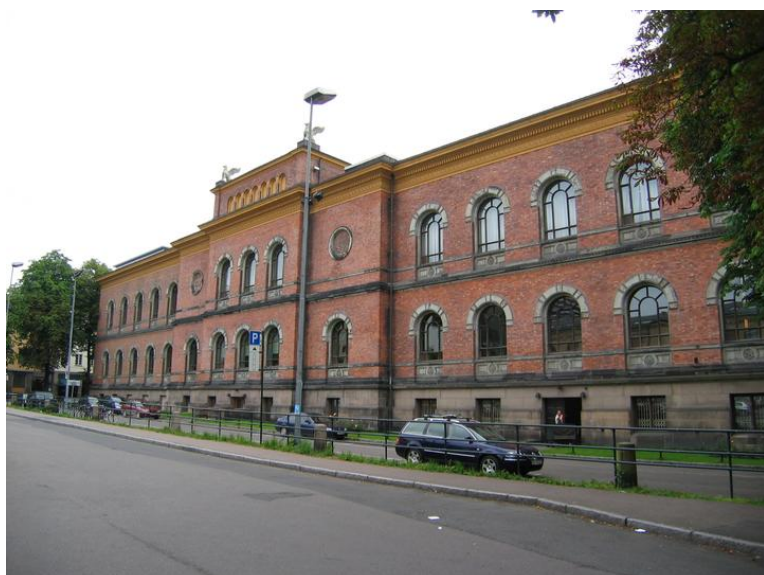
Bildet viser Nasjonalgalleriets vestfasade mot Tullinløkka Foto: Magnus Torp Opphavsrett: Statsbygg

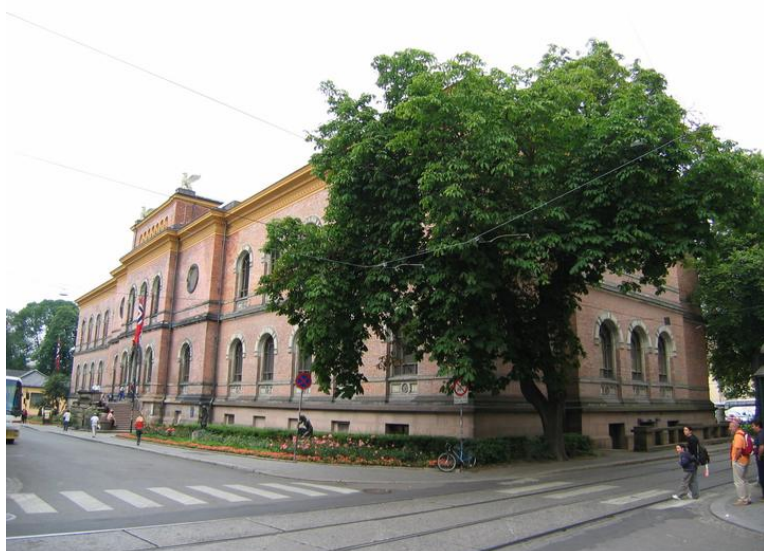
Nasjonalgalleriets østfasade. Foto: Magnus Torp Opphavsrett: Statsbygg

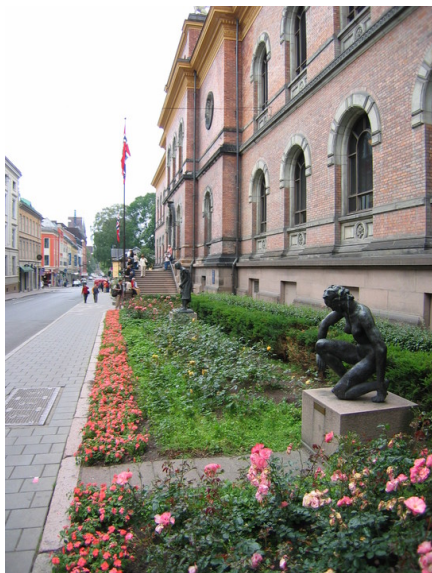
beplantet bed foran bygningens fasade. Foto: Magnus Torp Opphavsrett: Statsbygg

Foran bygningens østre og søndre fasade er det blomsterbed som er ca. to meter i bredden og med trimmede busker bak blomstene, inn mot fasaden. Langs fortauet er et lavt gjerde av malt jern. Her står fire statuer, to på nordsiden av hovedinngangen og to på sørsiden. Denne grønne stripen brytes i midten av hovedinngangspartiet som er litt fremhevet fra resten av bygget, og hovedtrappa som går ut til fortauskanten.
