VEDLEGG TIL FREDNINGSFORSLAG

**ORMSUNDVEIEN 16 – ORMSUND LEIR,
OSLO KOMMUNE**

Revidert mai 2016

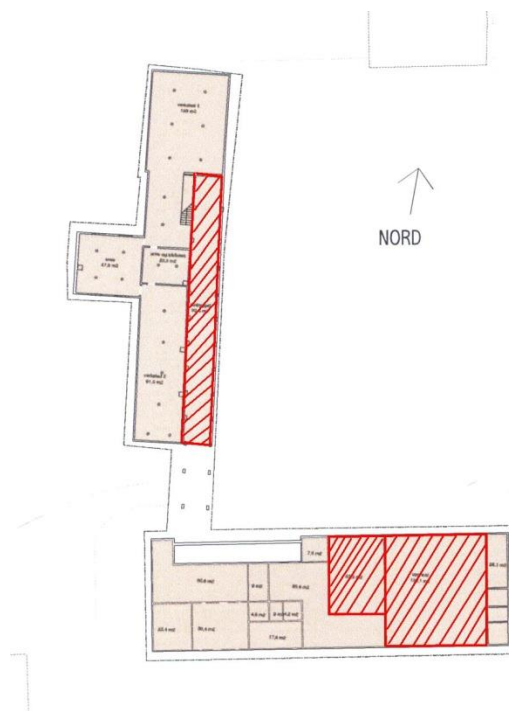
Bygg A/vinkelbygg syd og nord:

I Bygg A/vinkelbygg syd og nord, omfatter fredningen følgende interiører:

- Innebygget svalgang i vinkelbygg nord.
- Spisesal og bibliotek i vinkelbygg syd.

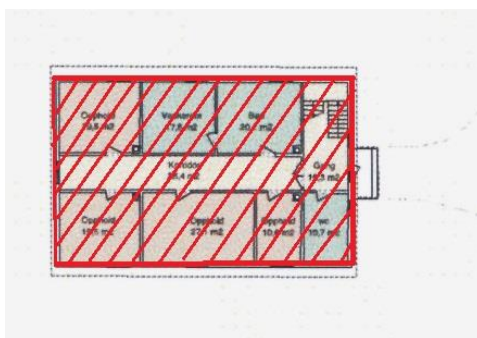
Bygg B/5 (1. og 2. etasje):

Kasernebygg B/5 fredes med innvendig planløsning, materialbruk og overflatebehandling, og detaljer som vinduer, dører, gerikter, listverk, eventuelt eldre elektriske armaturer, lysbrytere m.m.

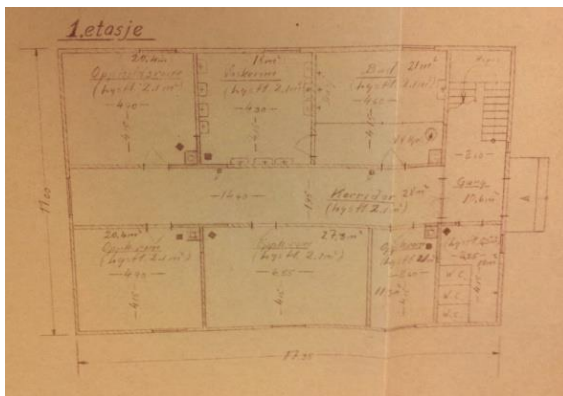
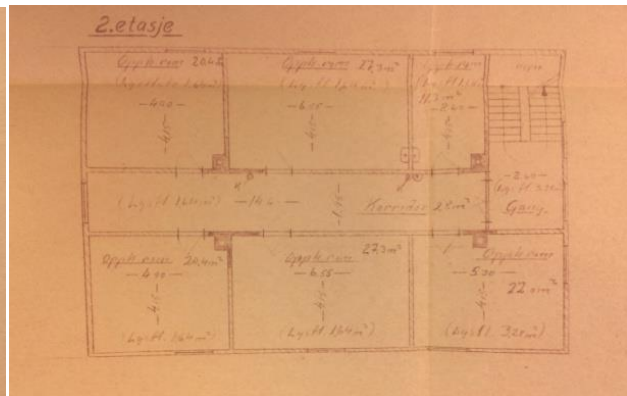
Plantegninger kasernebygg 1947, PBEs arkiv.

Inn fra hovedinngangen går man inn i trapperommet med inngang til korridor i 1. etasje og trapp som leder opp til 2. etasje og loftet. Fellestolett og vaskerom er anlagt inn fra trapperommet i 1. etasje eller rett inn i korridorarealet. Dette varierer noe mellom kasernebyggene. Planløsningen i kasernebyggene er organisert rundt en midtkorridor med vindu. Fra korridoren leder dører inn til de enkelte rom. Hvert rom fra korridoren har et vindu. Midtkorridorløsninger utgjør standard planløsning for tyske forlegningsbrakker og materialbruken har mange fellestrekk med Persaunet leir i Trondheim.

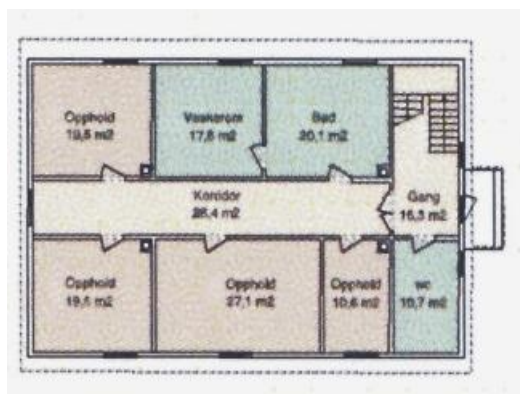
Plantegning kasernebygg 2013.

De fem kasernene har gjennomgått vindusutskiftning og muligens ny taktekkning. Inngangspartiene har i hovedsak beholdt sin utforming, men inngangsdørene er skiftet. I kasernebygg B/5, som omfattes av interiørfredningen, er døren inn til korridoren i første etasje skiftet. I første etasjes korridor er det sju dører inn til hybler og felles bad/vaskerom. Tre dører er originale, hvorav to av disse også har bevart originalt dørhåndtak. I annen etasje er en tofløyet dør inn til korridoren original. I korridoren er seks dører. Tre av dørene er originale, men kun et originalt dørhåndtak er her bevart. Felles toaletter og vaskerom har nyere innvendig kledning og armaturer.

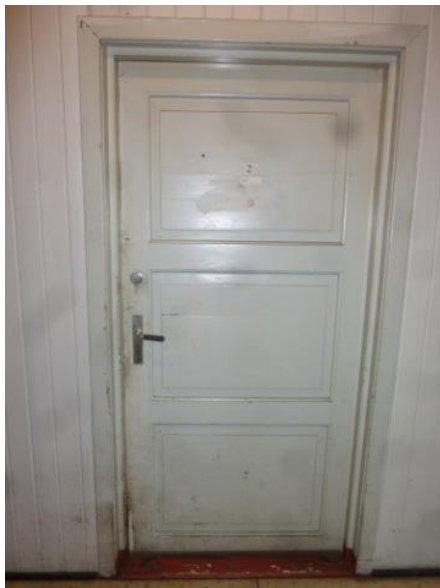
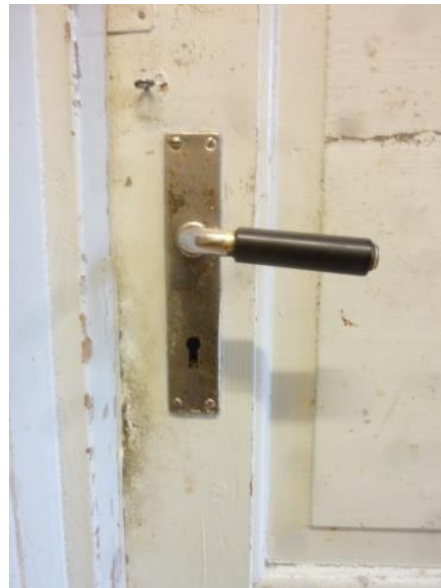
Dør fra korridor inn til enkeltrom, med originalt dørhåndtak. Foto: Byantikvaren i Oslo, september 2013.

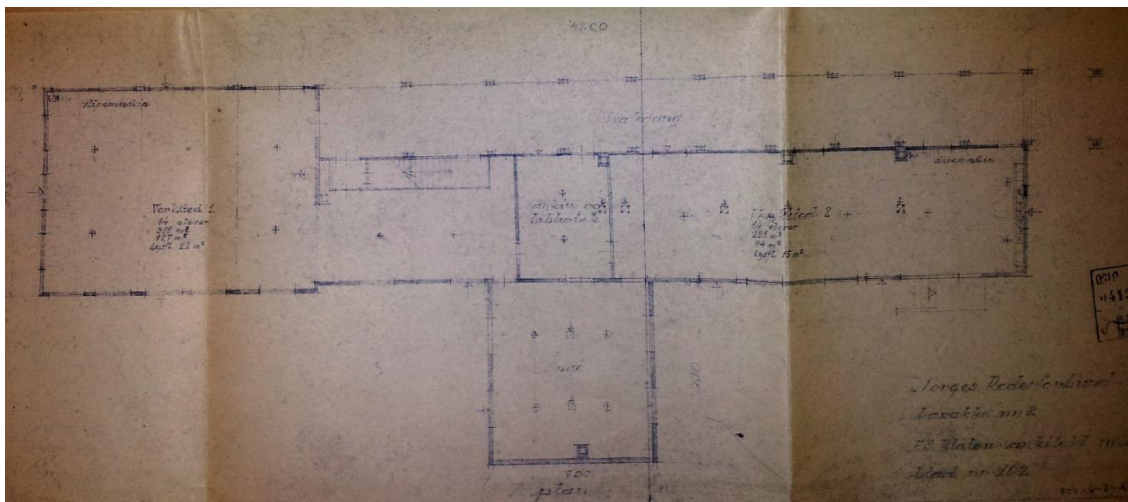
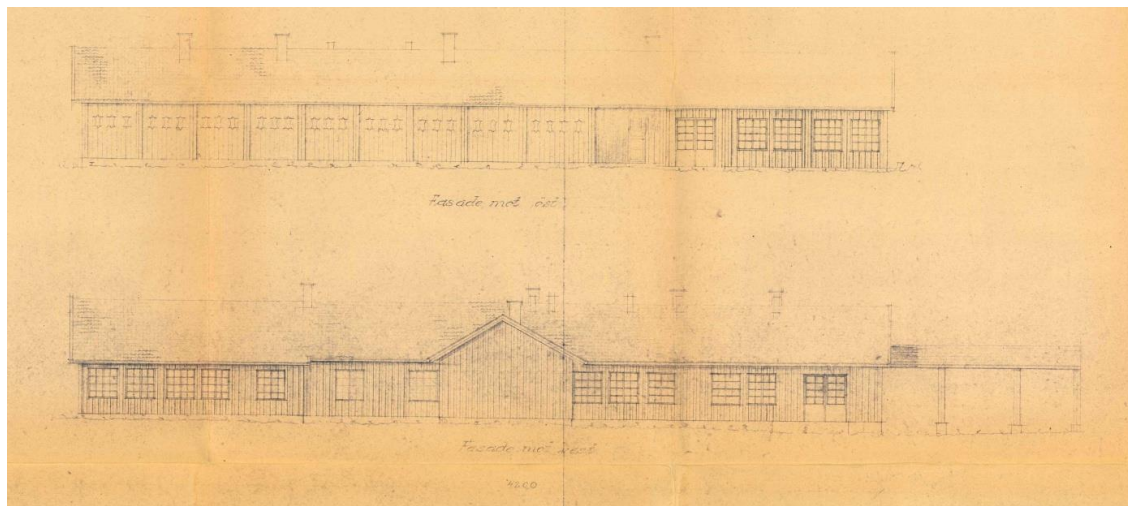
Byggetegninger 1948, tilbygging av smie på vinkelbygget, PBEs arkiv.

I forbindelse med at Ormsund leir ble omgjort til Skibsfartens Internat i 1948 ble vinkelbygg nord bygget om til to verksteder og det ble tilbygget smie for å huse to klasser maskinistaspirantkurs (brev av 03.04.1948). Bygningenes planløsninger ble noe endret. Garasje/verkstedsbygning som var bygget til svalgangen ut på paradeplassen ble revet. Fasadene til vinkelbygg nord ble imidlertid beholdt, og det ble montert glass på innsiden av

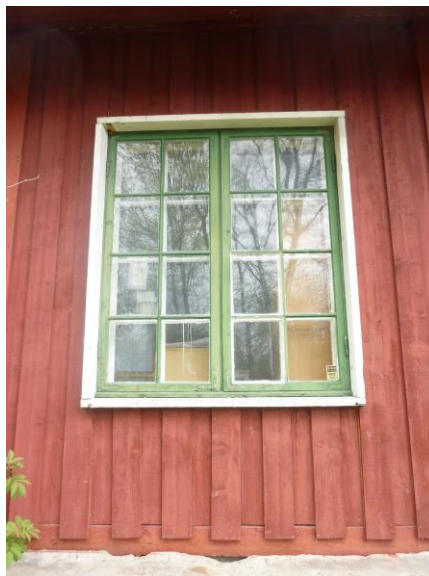
Vindu vinkelbygg nord. Foto: Byantikvaren i Oslo, sept. 2013.

Fasaden som vender mot gårdsplassen på vinkelbygg nord har smale vindusåpninger med dekorativ omramming. Vinduene leder inn til et langsgående overbygd svalgang. Svalgangens fasade består av brede paneler forbundet med hverandre med små metallstag som gir omkring 2 cm mellomrom mellom plankene. Det overbygde arealet har en militær typologi med et delvis innebygget uteområde, et kaldt område, men som var åpent i enden ut mot spisesalsbygget. Gangarealet omfattes av interiørfredningen. Vindusutformingen i fasaden gir assosiasjoner til skyteskår der hensikten var å ha et kontrollerende overblikk over gårdsplassen uten at betrakteren selv ble sett. Dette har trolig ikke vært funksjonen i Ormsundleiren, men mer å regne som en fantasi-konstruksjon, der utformingen slutter opp om anleggets karakter som militærleir.

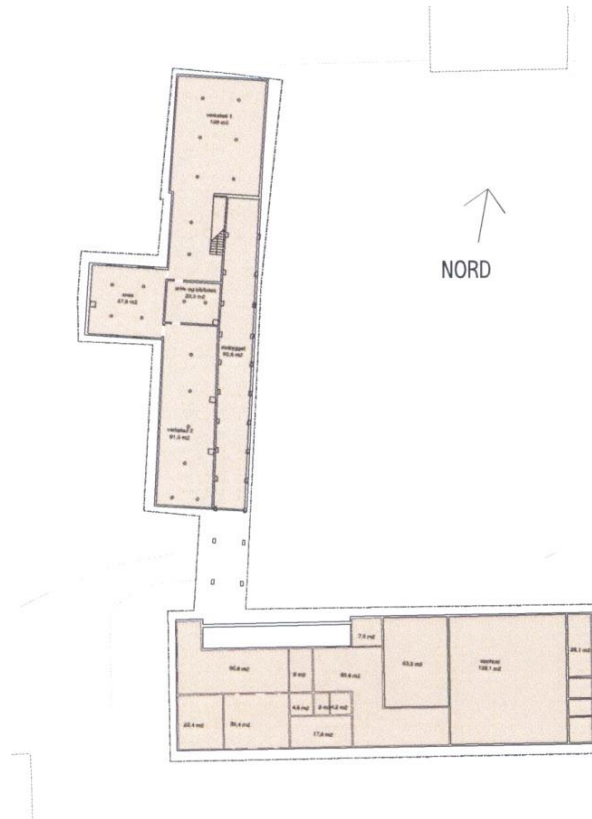
Plantegning 2013.

de smale vindusåpningene. I dag er svalgangen på vinkelbygg nord bygget helt inn og fungerer som inneareal. Det er usikkert om denne ombygningen kom i forbindelse med ombyggingen i 1948. På vinkelbygg syd ble terrassedørene på fasaden ut mot gårdsplassen erstattet av vindusåpninger, og den doble døråpningen fasade nordøst er erstattet av en enkeltdør.

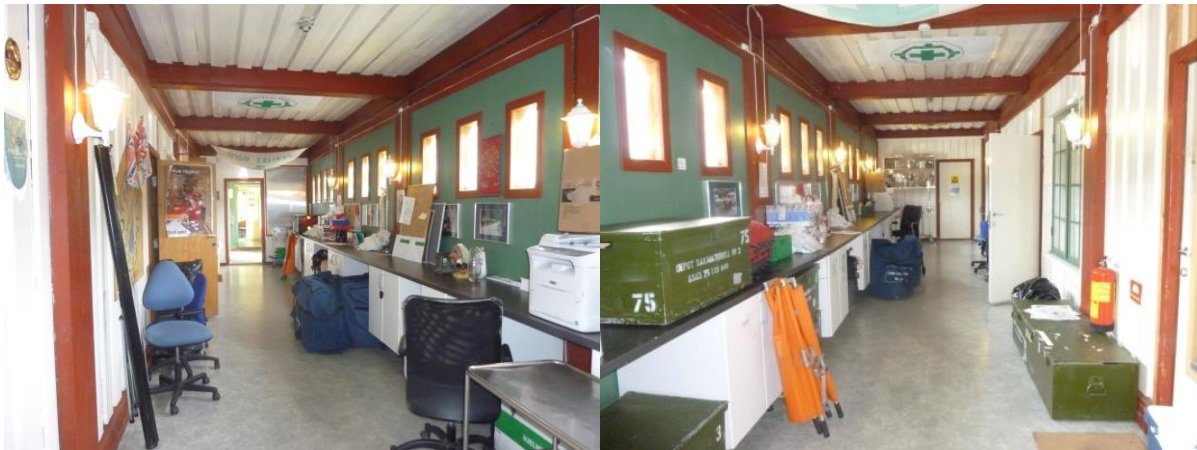
Overbygget gangareal vinkelbygg nord. Foto Byantikvaren i Oslo september 2013.

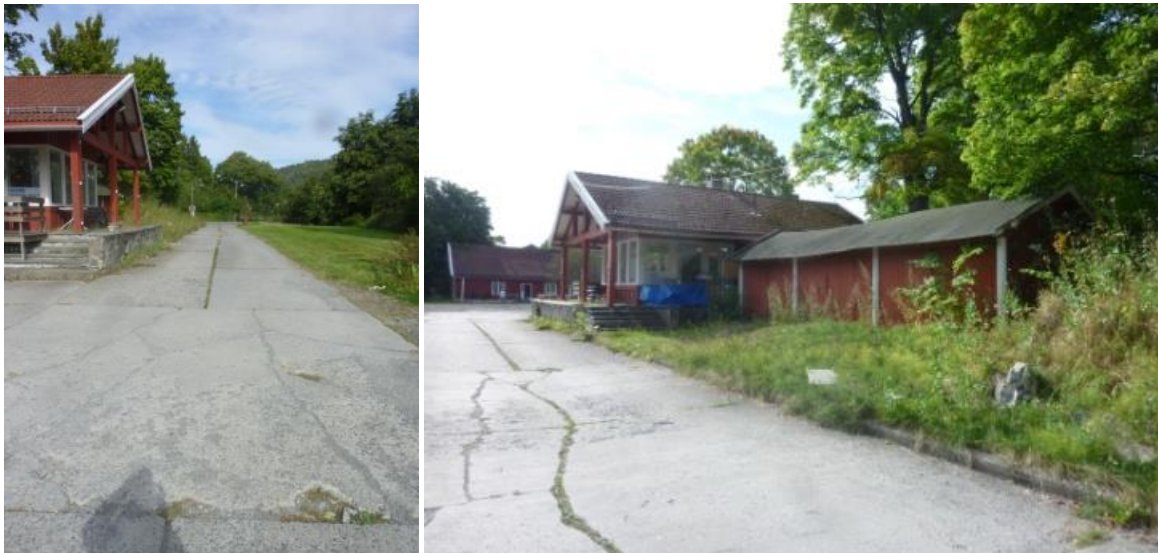
Innkjørsel med betongmoduler. Foto: Byantikvaren i Oslo, september 2013.

På den vestlige del av eiendommen ble det oppført to én-etasjes bygninger anlagt i vinkel og forbundet med et overbygg. Dette ble brukt som spise- og kontorbrakker samt bolig for kommandanten. Vinkelbygget ligger på et lavere terrengnivå og arealet foran bygningen, avgrenset av terrenghevingen mot øst, sammen med en vaktstue mot nord, danner rammen rundt en firkantet gårds/paradeplass. Plassen har grusdekke og avgrenses av murer mot øvre nivå og en forhøyet skiferkledd sokkel og mur rundt vaktstua. Innkjørselen består av prefabrikerte betongmoduler, et typisk tysk veidekke.

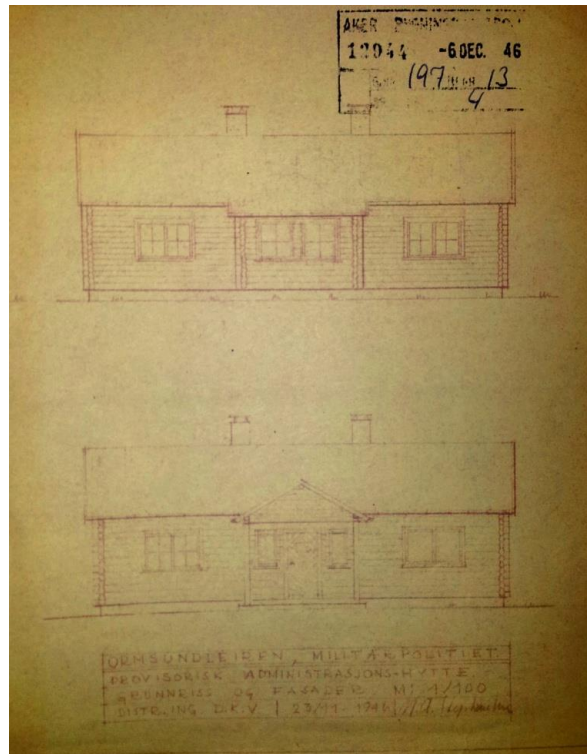
Maskinlftet tømmerhytte, PBEs arkiv.

Militærpolitiet oppførte også en maskinlaftet tømmerhytte fra en tidligere tyskerleir på eiendommen, (byggemelding 06.12.1946). Denne hytta ble anlagt foran Ormsundveien 10, men ble fjernet etter få år og inngår ikke lenger i anlegget. Denne typen gjenbruk av tyskerbrakker/tømmerhytter var vanlig i etterkrigstiden.

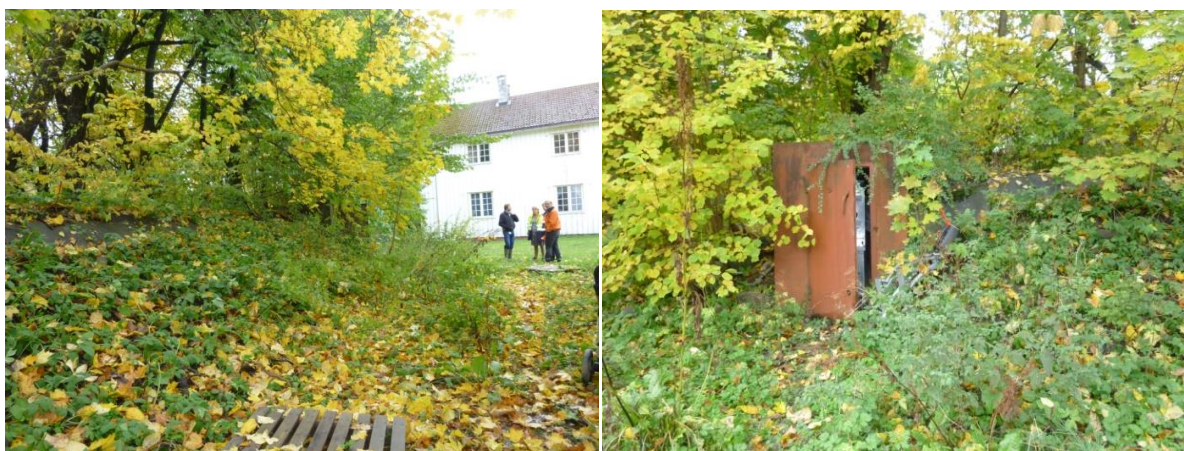
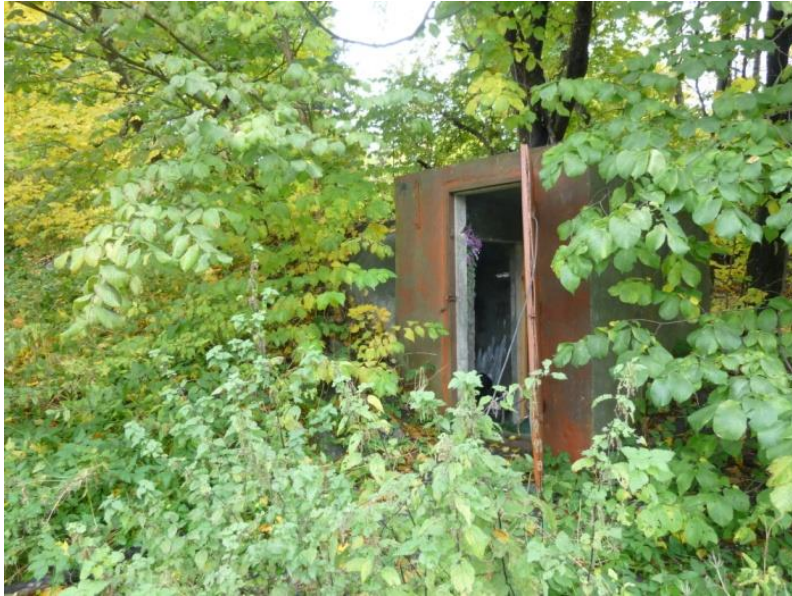
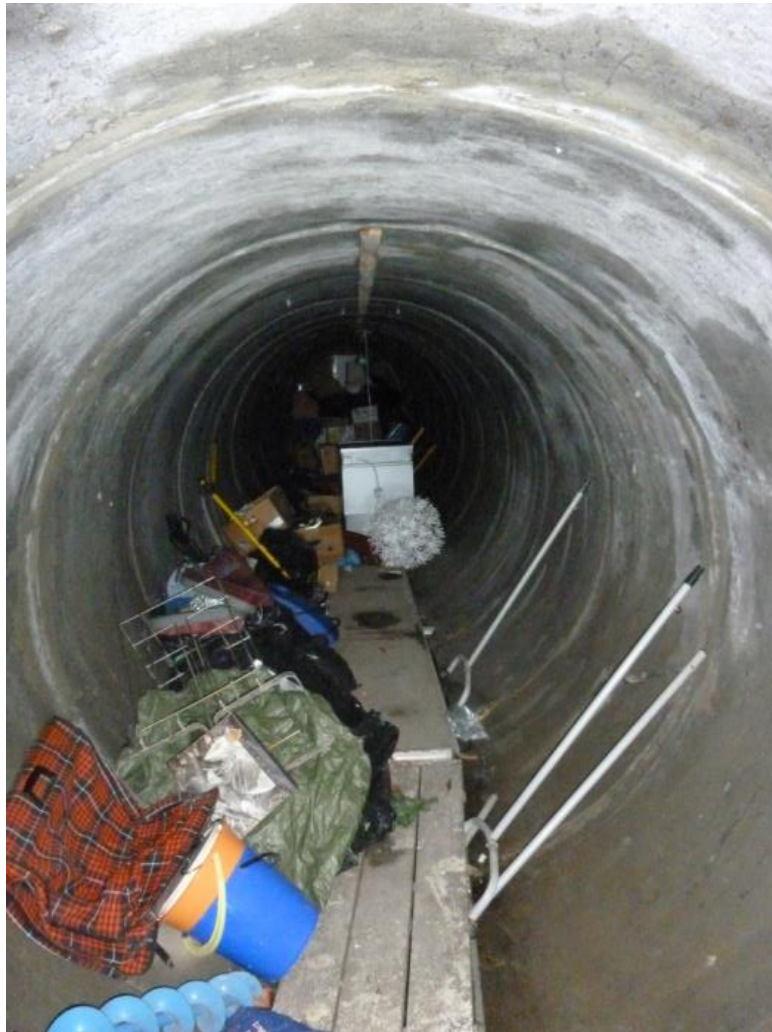
Bunkere. Foto: Byantikvaren i Oslo, oktober 2012.

Syd for soldatkaserne ble det støpt to bunkere. Bunkerne kan være vanskelige å oppdage da de er dekket med stein og jord. Hver bunker har et støpt inngangsparti i hver ende. Inngangens front er i jern og en kraftig jerndør leder inn i bunkeren. Inngangsrommene er kvadratiske, trolig plasstøpt, mens bunkerne består av ferdigstøpte betongmoduler som er murt sammen til et langt «rør». Bunkerne ble brukt som tilfluktsrom for personellet i forbindelse med flyangrep. Dette var obligatorisk for alle anlegg som tyskerne rekvirerte, eksempelvis byens skoler som ble benyttet til forlegningsformål.
