STATENS KULTURHISTORISKE EIENDOMMER

SIKKILSDALEN HESTEAVLSSENER

DOKUMENTASJON, REGISTRERING, VURDERING

Utarbeidet av Forsvarsbygg Nasjonale Festningsverk - oktober 2009

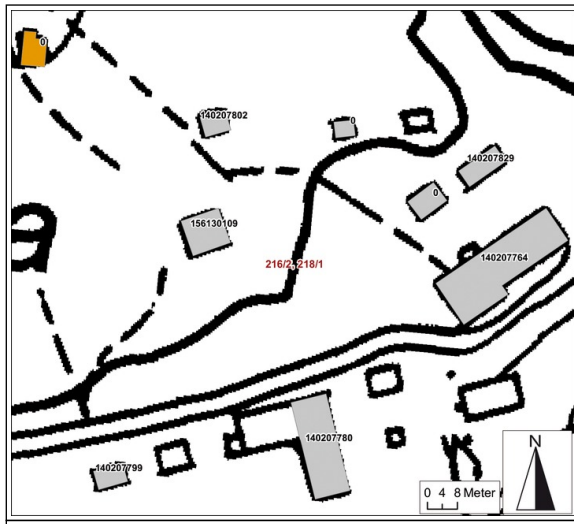
BYGNING 5173 GJETERHYTTE, PÅBYGD 1980

Bygningen er av uisolert bindingsverk med malt, stående panel og papptak, satt på gråsteinsmur og stabber, rett på bakken. Mål (l x b x h raft) er 11,10 X 5,10 X 2,50 m. I dag er det Norsk Hestesenter (Starum) som leier hytta til overnatting for gjeterne.

Bygningen ble oppført i 1960 og påbygd i 1980. (Utedoen er fra 1996-8.) Huset er i god stand.

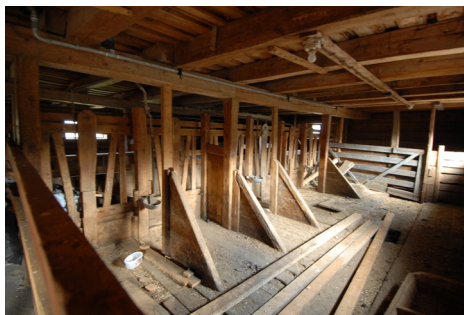
Interiørnr:
Interiørnavn: Interiør i fjøset.
Beskrivelse:

Nedre del av fjøset er en laftet, malt tømmerbygning fra første del av 1800-tallet og hører til de eldste delene av anlegget.

Fjøset ble i 1935 flyttet til nåværende plassering fra området nedenfor adkomstgrinda. Dette er et kufjøs med kjørebri over; - 92m² låvedel. Under fjøset er det en kjeller på 123m² med 50cm tykk betongmur. Vognskjulet og øvre del av fjøset er bygget i bindingsverk med stående, malt bordkledning i 1935-45. Bunnsvillen ligger på nedsunken gråstein i bakken uten drenering. Tregulv og sviller har delvis råte og veggkledningen er delvis defekt. Hele bygningen har tak av bølgeblekk.

Tømmerbygningen er i relativt god stand mens kledningen på de andre bygningsdelene er relativt dårlig. Bindingsverket er i god stand, men må rettes opp.

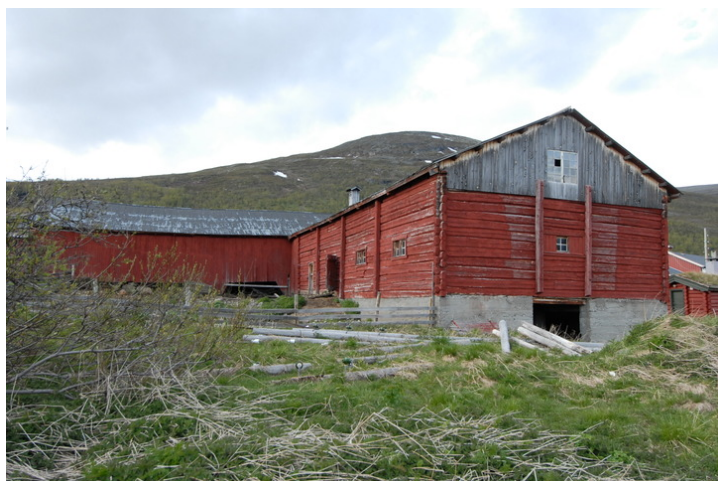
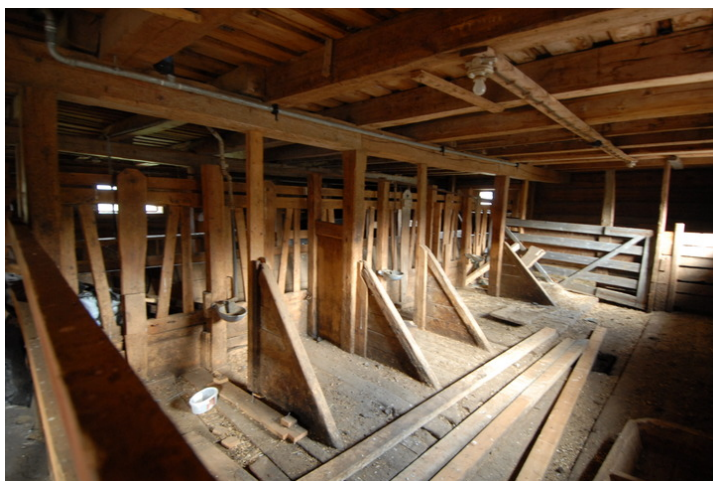
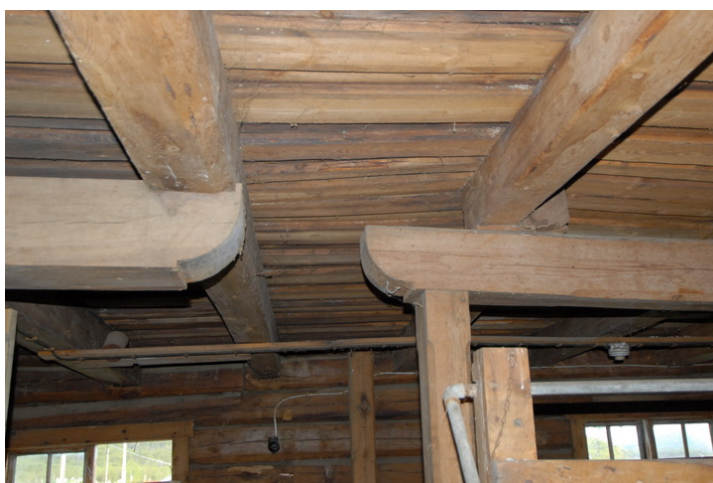
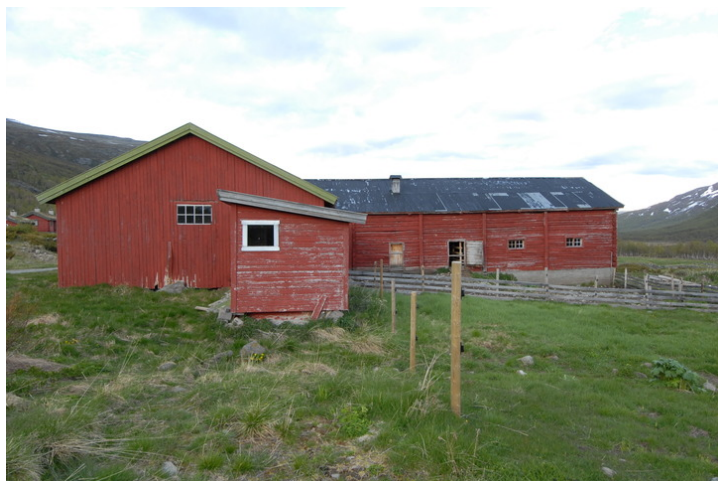
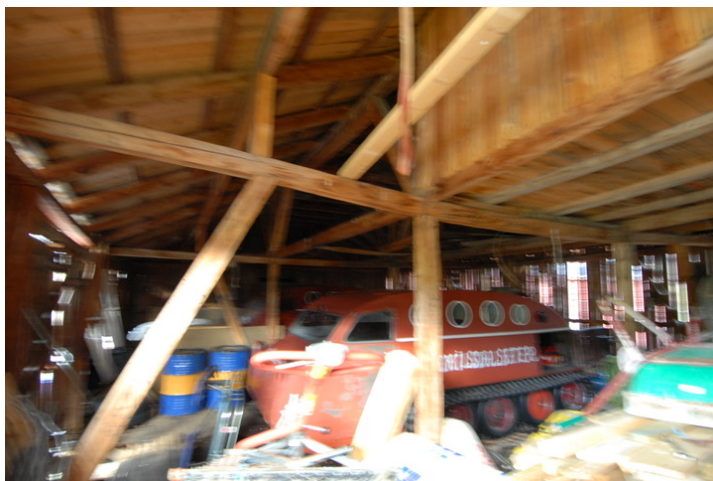
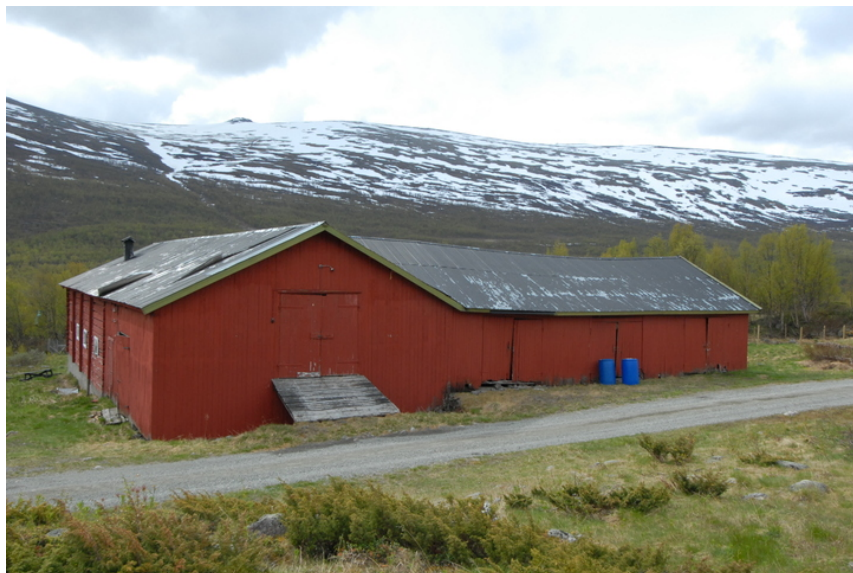
BYGNING 5176 LÅVE

Fjøs/Vognskjul. Bygningen består av tre deler som er sammenbygget. Mål (l x b x h raft) er Fjøs: 27,40 x 9,00 x 3,50 m. Vognskjul 14,00 X 6,90 X 2,50 m og utedo (se eget oppslag).

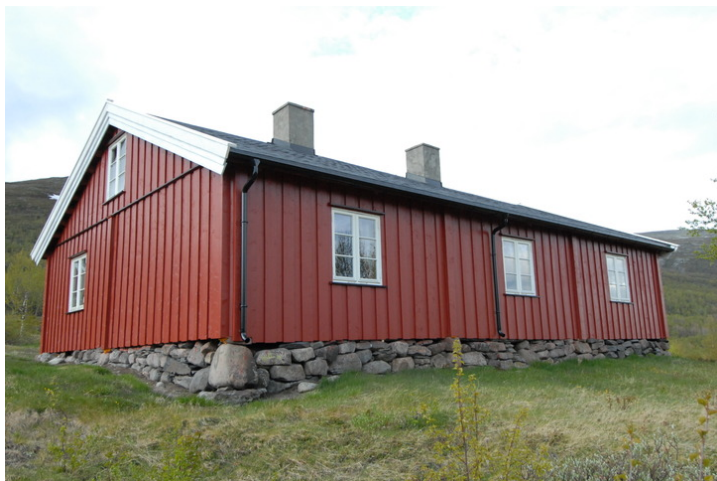
Oppført som gjestehus i 1888. Tømmerbygning i 1-1/2 etg. med malt stående panel på luftig ringmur av gråstein, rett på bakken. Mål (l x b x h raft) er 13,90 X 9,60 X 2,50 m.

Bygningen ble panelt første gang i 1942. Ny kledning med vindtette plater kom i 2007-8, samtidig ble vinduer og dør skiftet. Det opprinnelige torvtaket ligger fortsatt under nytt tak tekket med papp. Bygningen er i god stand.

Fasade sør og vest. Foto: M. Oftedal, Forsvarsbygg.

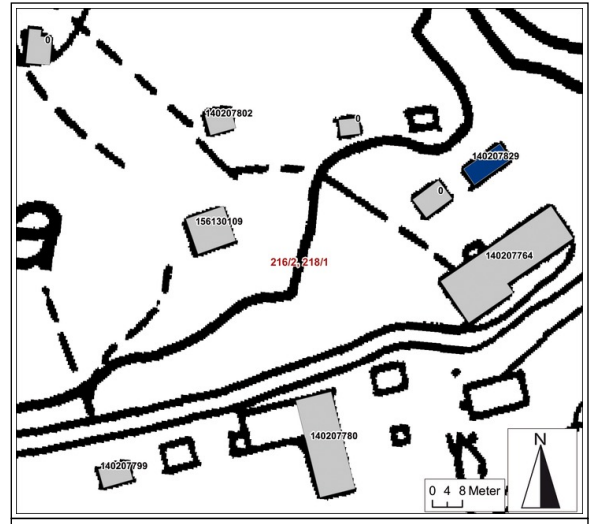
Gamle Gjeterbu (V del) med Burommet (Ø del). Laftet, malt tømmerbygning i en etg. med torvtak, satt på gråstein og stabber rett på bakken. Mål (l x b x h raft) er 12,60 X 4,50 X 2,25. Den østre gavlveggen har stående panel. Torams koblete vinduer, disse ble skiftet ca.1984-5. to helt nye på nordsiden. Innvendig har bygningen ubehandlede tømmervegger. Det er nylig bygget en liten veranda utenfor den østre enden av bygningen. Bygningen består av to deler, hver med separat inngang fra sørsiden. Hver del har et større overnattingsrom og et lite forrom der det også er plassert gjestesenger. Bygningen er i bra stand men trenger noe utbedring. (Råte i bunnsvill bl.a.)

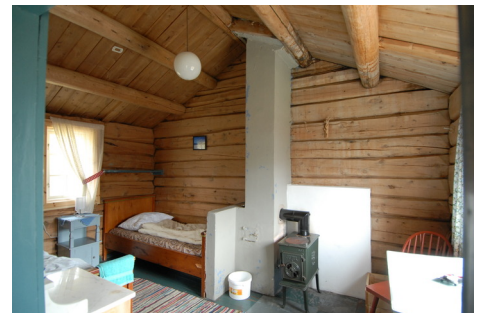
Interiørnr:
Interiørnavn: Burommet (Ø del)
Beskrivelse: Gjesterom. Ubehandlete tømmervegger. Åpent åstak med tretto, tregulv, ovn og pipe.

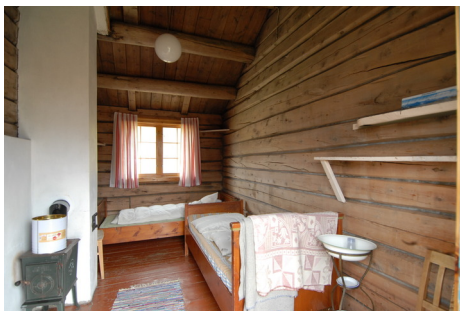
Interiørnr:
Interiørnavn: Gml. Gjeterbu - Forrom.
Beskrivelse: Gjesterom. Ubehandlete tømmervegger, åpent åstak med tretto, pipe og ovn. 2 senger, tregulv.

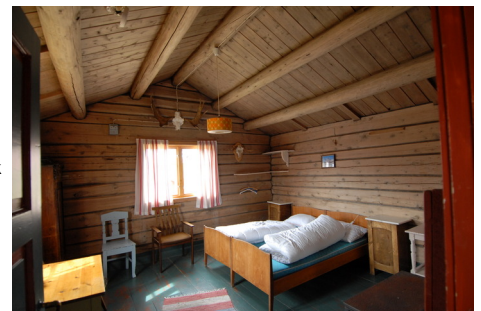
Interiørnr:
Interiørnavn: Gml. Gjeterbu (V del)
Beskrivelse: Gjesterom. Ubehandlete tømmervegger, åpent åstak med tretto, ovn, pipen i forrommet, tregulv.

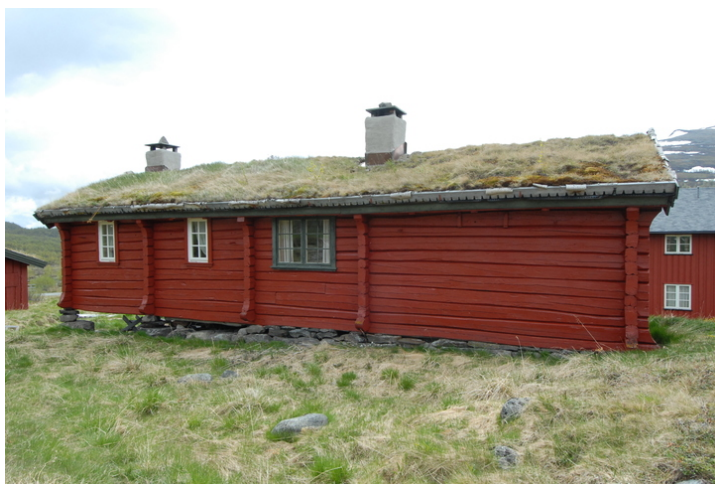
Fasade nordsiden. Foto: M. Oftedal, Forsvarsbygg.

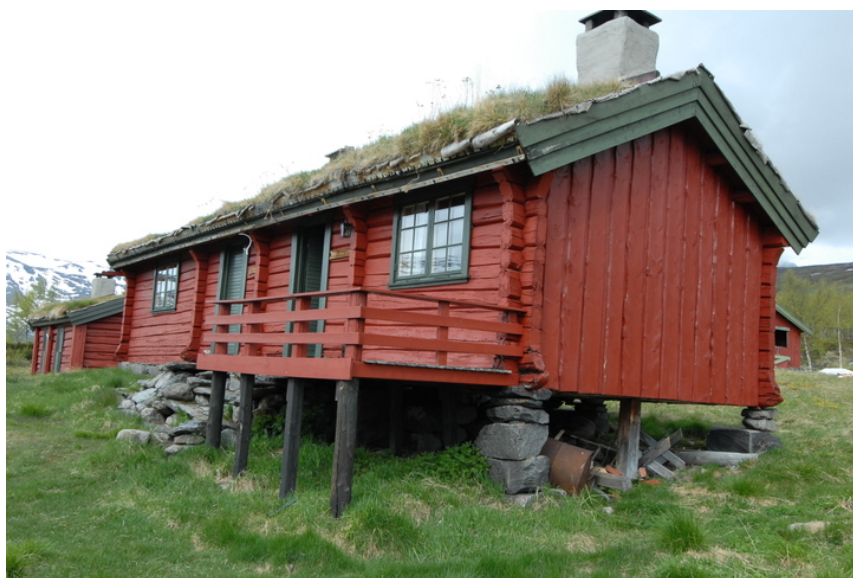
Gml. gjeterhytte, fra SØ. Foto: M. Oftedal, Forsvarsbygg.

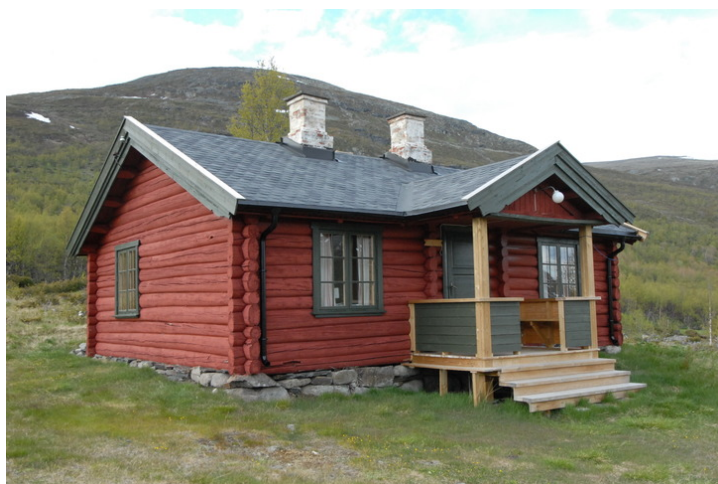
Oppført som gjestehus i 1948-9 i malt laftet tømmer i en etg. på gråsteinsmur rett på bakken.

Mål (l x b x h raft) er 9,10 X 5,35 X 2,40. Bygningen består av fire overnattingsrom og en felles gang i midten med inngang fra sørsiden. Bygningen har høy grad av opprinnelighet, innvendig karakterisert av ubehandlede tømmervegger.

Bygningen er i bra stand, bortsett fra de tre nederste laftelag som delvis må skiftes.

Nyhuset, fra SV. Foto: M. Oftedal, Forsvarsbygg.

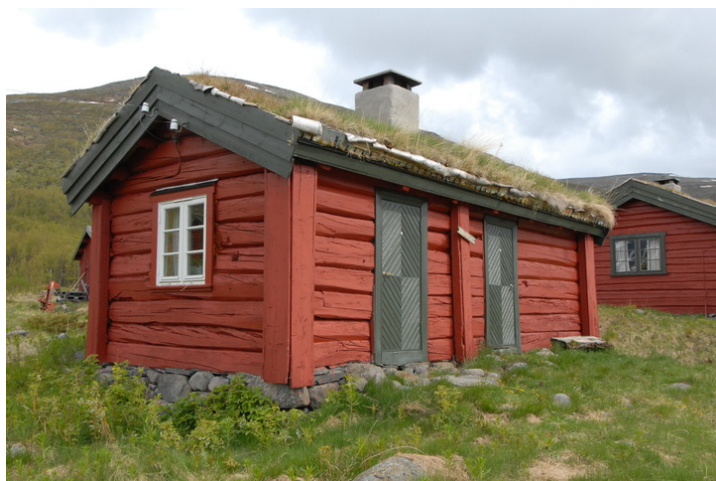
Laftet, malt tømmerbygning i en etg. med torvtak, fra først på 1800-tallet, satt på gråstein rett på bakken. Mål (l x b x h raft) er 7,20 X 3,50 X 2,10 m. Torrams sprossedelte koblede vinduer fra 2008. Bygningen består av to overnattingsrom, med separate innganger fra sørsiden. Innvendig har bygningen ubehandlede tømmervegger og himling, malte tregulv.

Huset er i bra stand men trenger noen utbedringer(råtten, sprukket bunnsvill bl.a.)

Fasade SV. Foto: M. Oftedal, Forsvarsbygg.

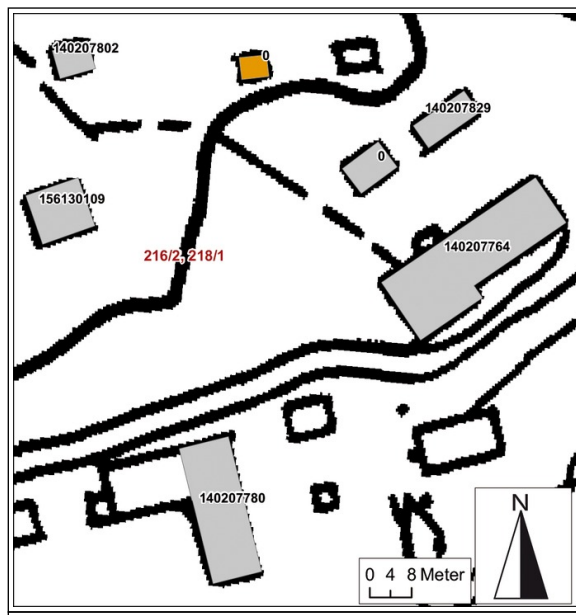
Lite, en etg. hus for overnatting/gjesteromi laftet tømmer med malt stående panel. Opprinnelig har det vært torvtak, men pappkledd siden ca. 1970. Mål (l x b x h raft) er 4,30 X 4,30 X 1,70. Bygningen har kun ett rom med inngang direkte fra nordsiden.

Bygningen er opprinnelig fra 17-hundretallet og ble flyttet hit ca. 1910 fra innerst i dalen mot vest. (Dette stedet er kalt- Bristol og er nevnt i boka Tre i Norge ved to av dem fra første halvdel av 1800-tallet.) I 2008 ble huset løftet, gitt ny, støpt grunnmur rett på bakken, nytt tak, ny panel og nye vinduer.

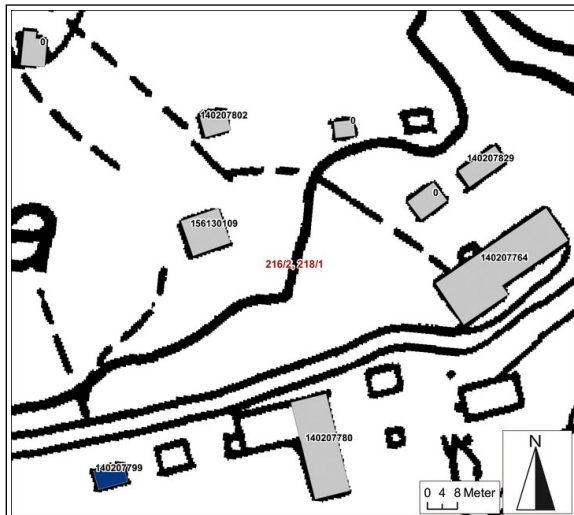
Situasjonskart stall.

Laftet, malt tømmer-bygning. Skal være fra først på 1800-tallet og hører til de eldste delene av anlegget. Mål (l x b x h raft) er 8,70 x 4,85 x 3,25 m. Bygningen har tre hestebokser hver med direkte inngang fra nordsiden, og brukes fortsatt som stall.

Restaurert i 1994 med bl.a. nytt torvtak. De to nederste laftelag ble da erstattet med en støpt grunnmur rett på bakken, plastret med gråstein. Bygningen er i god stand.

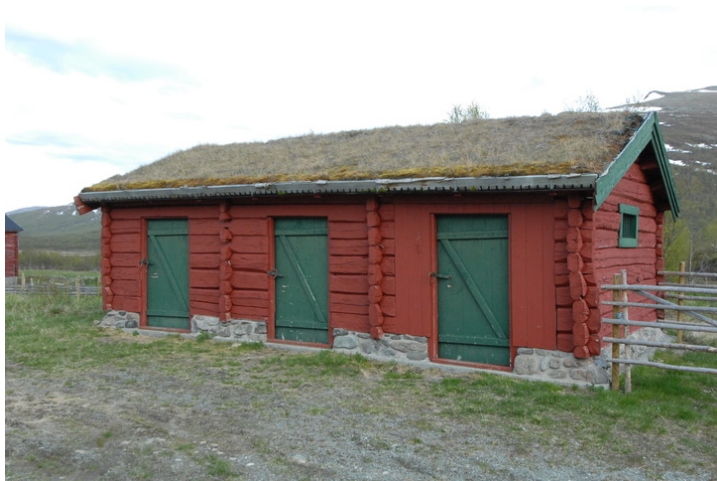
Fasade N. Foto: M. Oftedal, Forsvarsbygg.

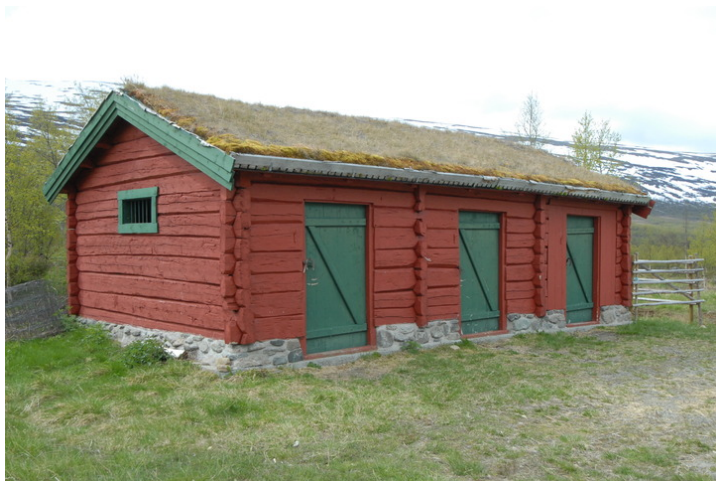
Stallen, fra NØ. Foto: M. Oftedal, Forsvarsbygg.

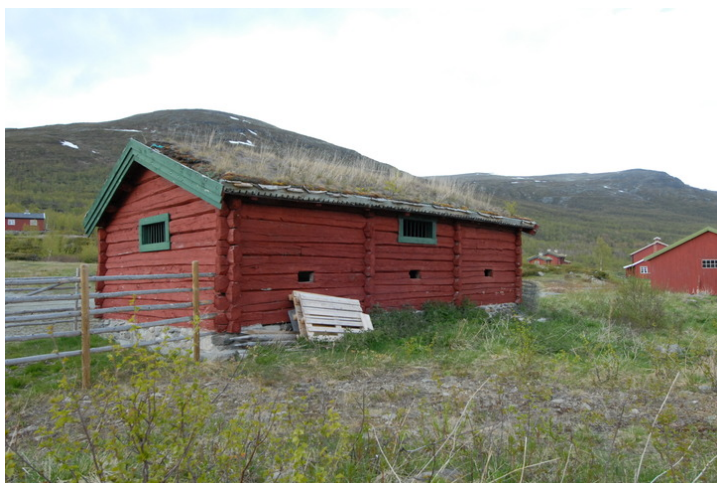
Stallen, fra SV. Foto: M. Oftedal, Forsvarsbygg.

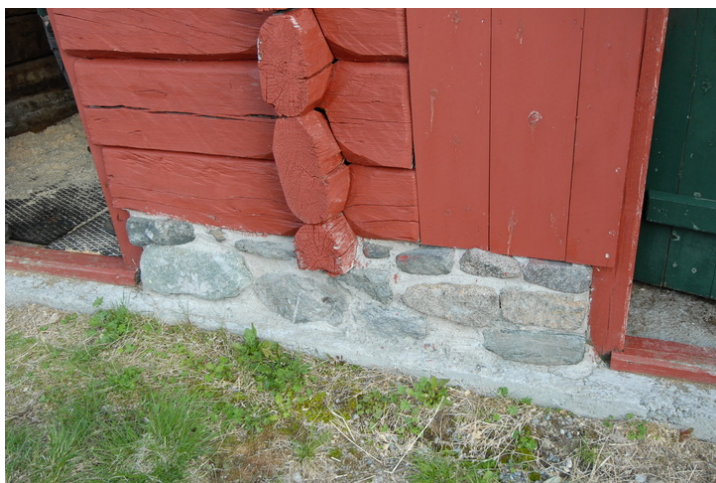
Detalj yttervegg, ny mur. Foto: M. Oftedal, Forsvarsbygg.

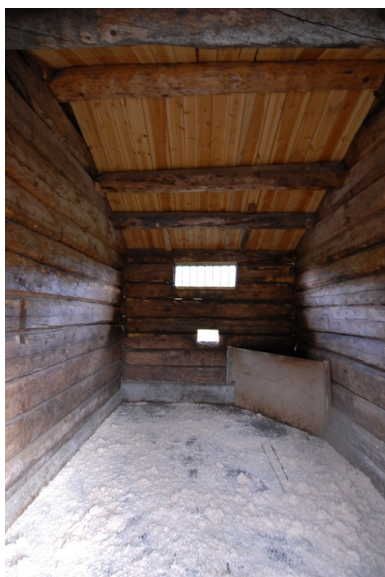
Midtre stallrom. Foto: M. Oftedal, Forsvarsbygg.

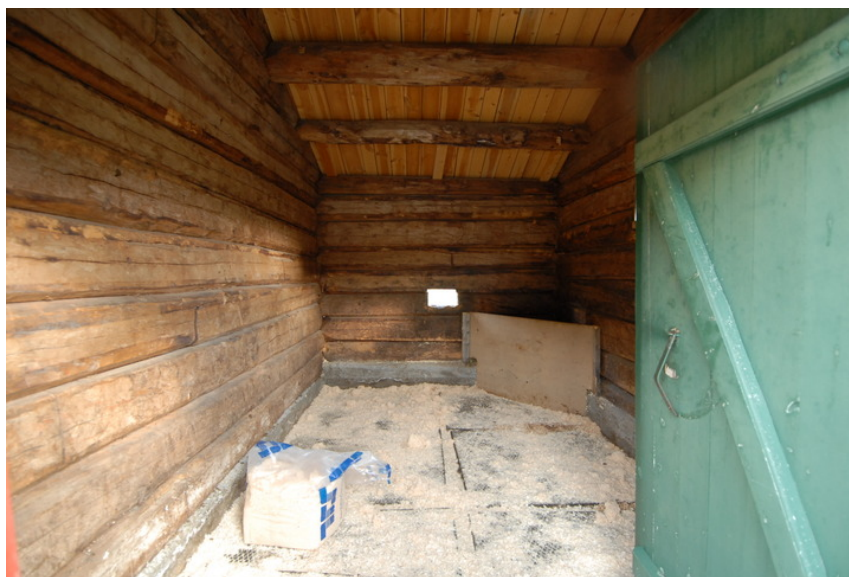
Østre stallrom. Foto: M. Oftedal, Forsvarsbygg.

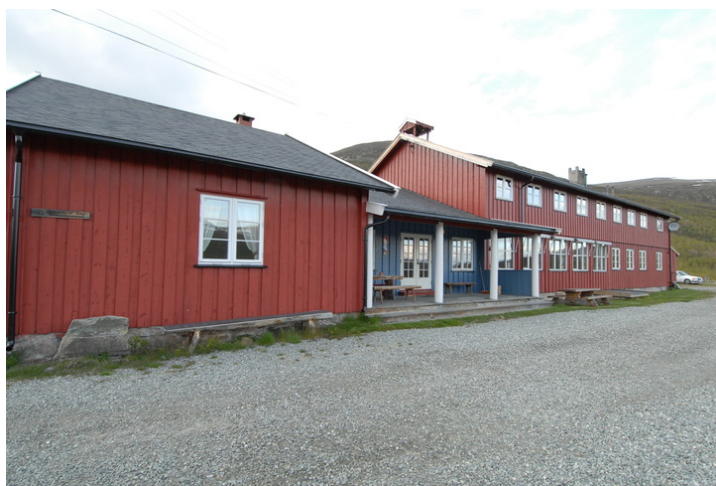
Hovedbygningen, fasade sør. Foto: M. Oftedal, Forsvarsbygg.

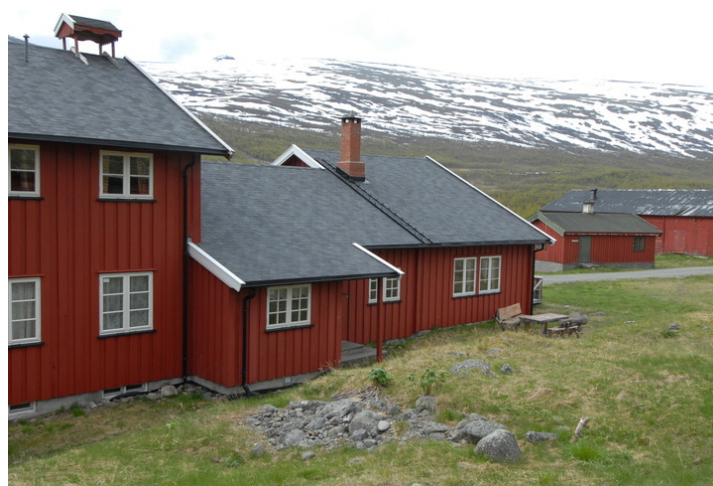
Fasade nordsiden. Foto: M. Oftedal, Forsvarsbygg.

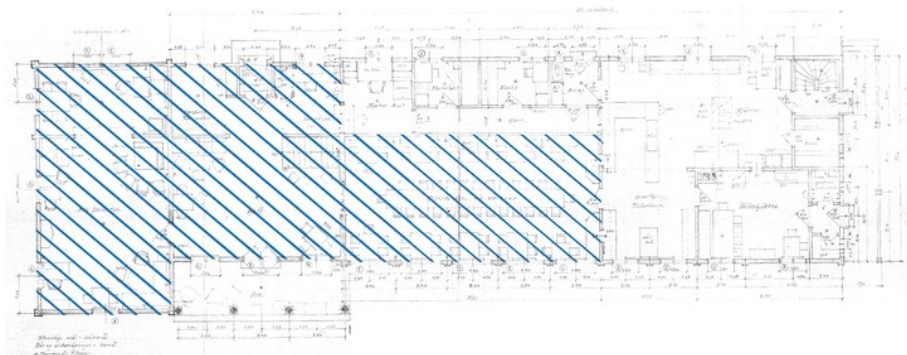
Plan 1. etasje der delen med interiørvern er skravert.
