## Bygningsoversikt, omfang vern

Verneverdige bygg

## BYGNING 6610910 Skansegaten 2, tollsted

Kompleks 2496001 Skansegaten 2, Stavanger

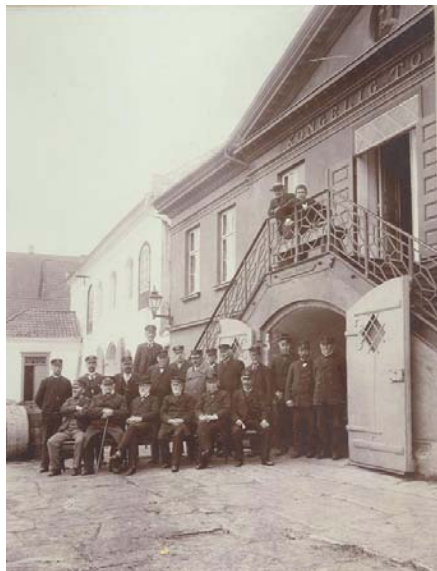
Den gamle tollboden fra 1840 med pakkehuset fra 1860 bakenfor med oppr. utforming i to etasjer.  
Opphavsrett: Tollvesenet.

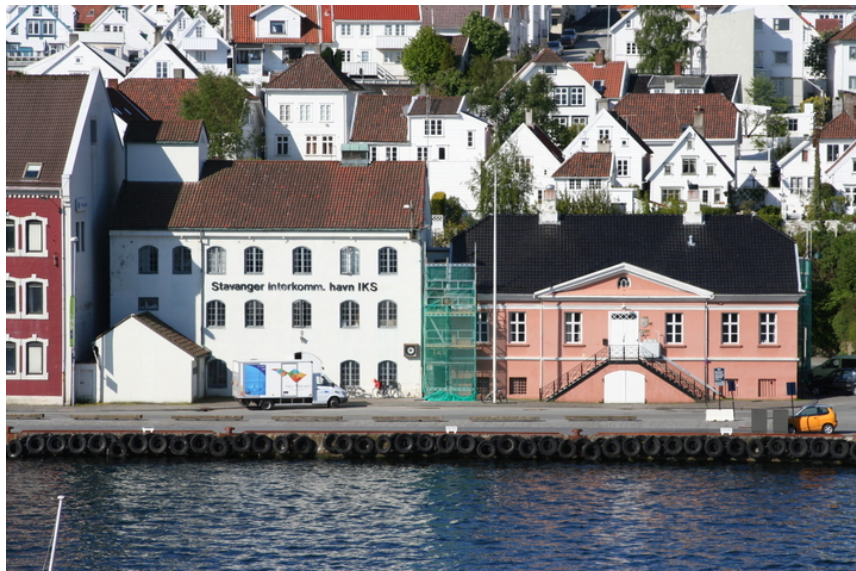
Den tidligere tollboden fra 1840 på Strandkaien, med pakkehuset som ble påbygget en etasje etter at Tollvesenet flyttet ut. Foto: J. Chr. Eldal, NIKU 2008.

Den nåværende tomten, Skansegaten 2, ble anskaffet ved makeskifte med Stavanger kommune i 1898 og besto av det bebygde areal 1590 kvm (St. med. nr. 10 1913). Kommunen overtok tollvesenets tidligere eiendommer med bl.a. de fremdeles bevarte tollbodbygningene fra 1840 og 1860 på den andre siden av Vågen der den gamle hovedbygningen lenge har vært kontor for havnevesenet. Pakkhuset ved siden av ble påbygget en etasje og brukt i byens hermetikkindustri som del av Stavanger Preservering.

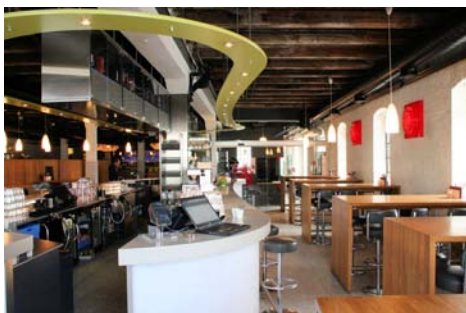
Interiørnr: P 100

Beskrivelse: Ny restaurantinnredning fra 2004 i pakkhuset er strengt modernistisk blant gamle konstruksjoner.

Ved innredningen av pakkhuset til restaurant i 2004 er det lagt vekt på eksponering av opprinnelige konstruksjoner mens nye tilføyelser er utført i et strengt modernistisk formspråk.

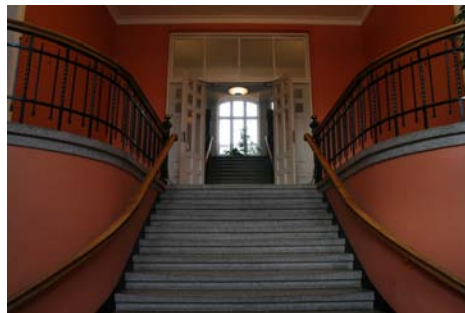
Interiørnr: H 100a

Beskrivelse: Den gamle hovedinngangen med entre og trapp opp til 1. etasje er monumentalt utformet.

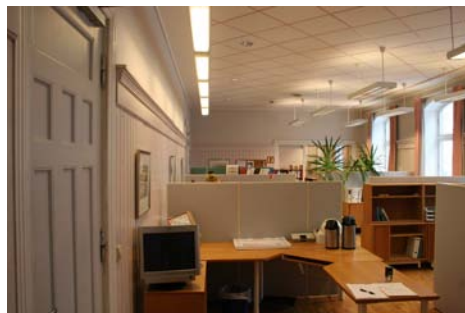
Interiørnr: H 200

Beskrivelse: Kontorer i hovedbygningens østside med gammel dør og med senket himling og nye brystpaneler fra 1989.

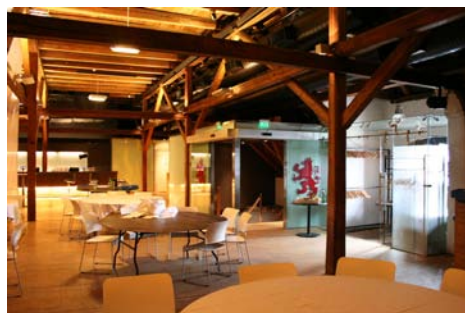
Interiørnr: P 200

Beskrivelse: En selskapsavdeling fyller pakkhusloftet. T.h. ny entré med trapp opp fra 1. et.

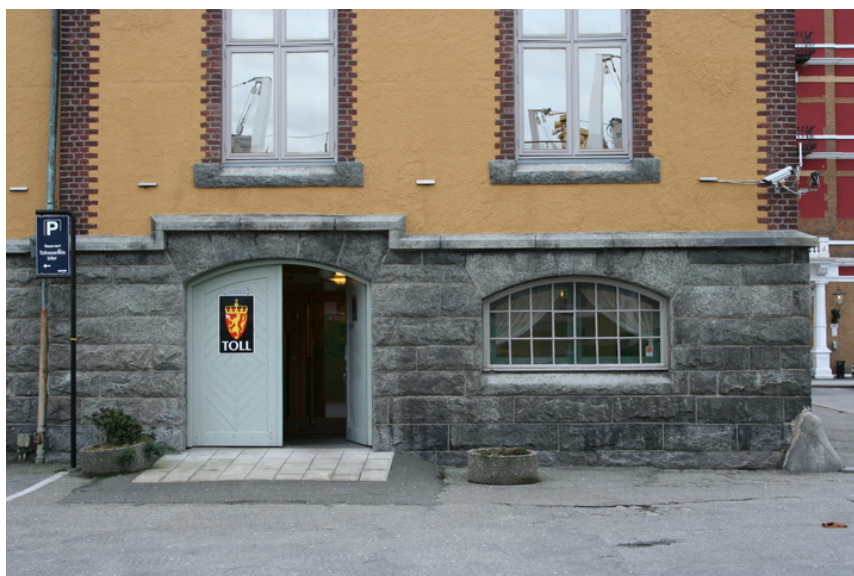
Ny trappefri publikumseksedisjon ble i 2004 anlagt i sokkeletasjen og med inngang i en tidl. pakketuset. Foto: J. Chr. Eldal, NIKU 2008.

| 2001 | | Ny publikumsekspedisjon i hovedbygningen innredet i underetasjen med trappefri adkomst fra bakkeplan på kaisiden etablert ved terrengjustering. Innvendig ble fallende gulv opprettet og lettvegger monter. Trappefri adkomst videre via heis (fra 1989) opp til øvrige etasjer. Job arkitekter. (Brev fra Riksantikvaren til Stavanger kommune 4.12.2000.) |

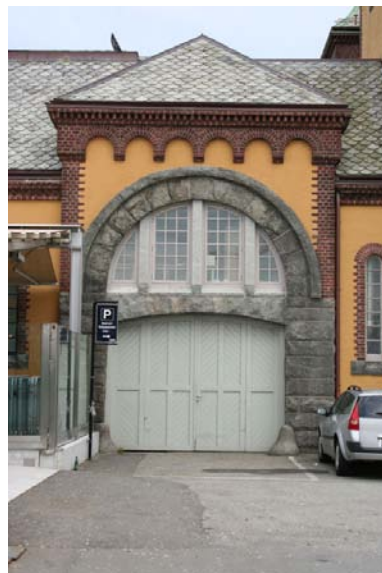
Den såkalte garasjen mellom kontor- og pakkhusfløy ble delt i to etasjer i 1999. Foto: J. Chr. Eldal, NIKU 2008.

| 1999 | | Etasjeskille innlagt i garasjen (mellombygget mellom hovedbygning og pakkhus) som tidligere var åpent helt til loftet. (Opplyst ved befaring 2008.) |
