Bygningsoversikt, omfang vern

**Sammendrag bygningsbeskrivelse**

BYGNING 6608031 Tollbualmenning 2 a

Kompleks 2497001 Tollbualmenningen 2a Bergen

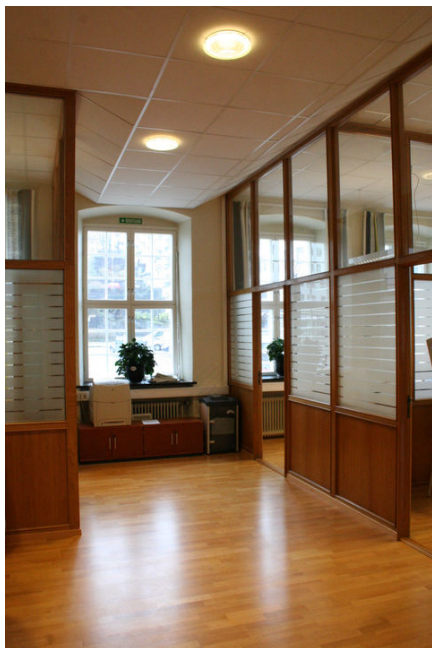
Ventilasjonsanlegg ble installert 2006 og skjult av nye himlinger som ble ført opp mot veggene der det ellers ville bli konflikt med vinduer og annen innredning. Her vises nedsenket himling i 2. et., nordre del sett mot vest med lettvegg fra 1954 t.h., fra 2004 med tilpasset detaljering t.v.

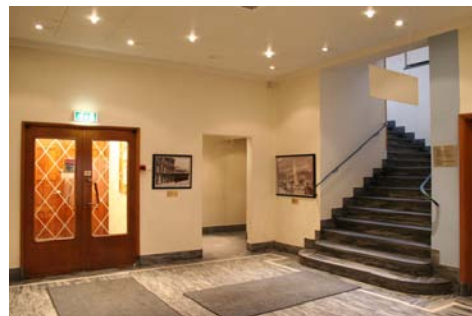
Interiørnr: 100a

Beskrivelse: Vestibylen i 1. et. sett mot syd med hovedinngangen og trapp til 2. et. Gulvet lagt med Porsgrunn marmor.

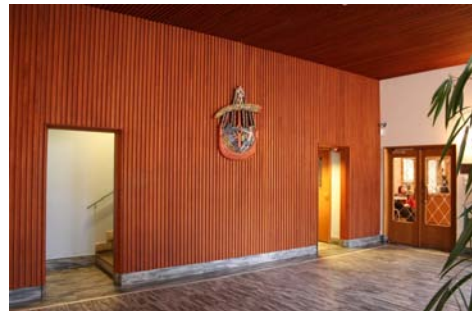
Beskrivelse: Vestibylens bakvegg er kledd med Oregon pine. Sett mot øst.

Etter gjenoppbygging etter krigsskade er dekker og takkonstruksjon utført i armert betong. Noen av arkene fra de opprinnelige tegningene ble etablert. Innvendig ble det særlig lagt vekt på utformingene og materialbruken i vestibylen i 2. etasje hvor det er panelt med Oregon pine og gulvet er dekket med marmorfliser. Også bakveggen på tollkassererens ekspedisjonslokaler (2. et. søndre del) har slik panel. Interiøret framstår som typisk fra perioden og har høy kvalitet i utforming, materialbruk og håndverksmessig utførelse.

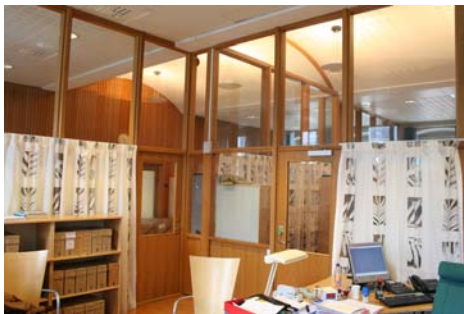
Interiørnr: 200e
Interiørnavn: 2. et. Søndre del
Beskrivelse: Lettvegger fra 2004 i ekspedisjonen.

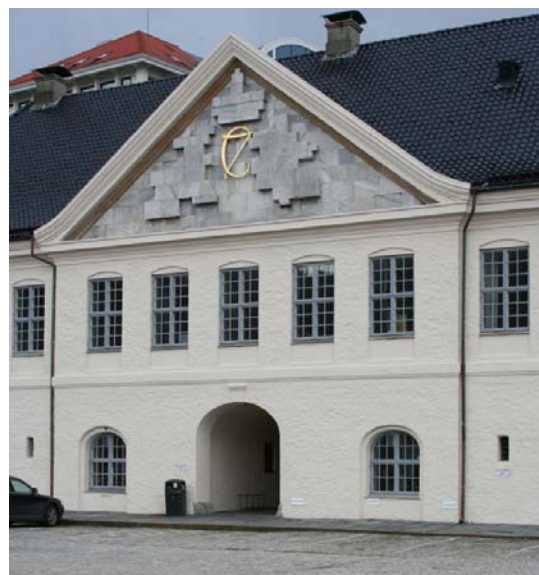
Gavlen mot Vågen med marmorblokkene for relieffer med Merkur, Justitia og kongekrone som aldri ble hugget. Foto: J. Chr. Eldal, NIKU 2008.

Anlegget ble oppført i to etasjer med valmet tak med svai og pyntegavl mot sjøen. Originaltegningene viser at det også var planlagt tilsvarende gavl mot landsiden, dette ble ikke gjennomført. Det var også planlagt takarker på alle sider. Heller ikke dette ble gjennomført. I gavlen sees i dag opphøyete steinpartier. Her skulle det hugges relieffer med figurene Merkur, Justitia og kongekrone over Chr. 7s monogram, men bare steinblokkene kom på plass. I første etasje er det en gjennomgående portåpning. Det var opprinnelig flere dører på langsiden. Langveggene er oppdelt i tre like flater ved hjelp av et ca 10 m fremskutt midtparti ("midt-risalitten") Båndgesimsen rundt hele bygningen som deler veggens høyde i to like store deler, samsvaret mellom midt-risalittens bredde og høyden til toppen av prydegavlen og den kraftige utfallende takgesimsen, alt dette hører barokken til. Dette gir bygget et helhetspreg av symmetri og monumentalitet.

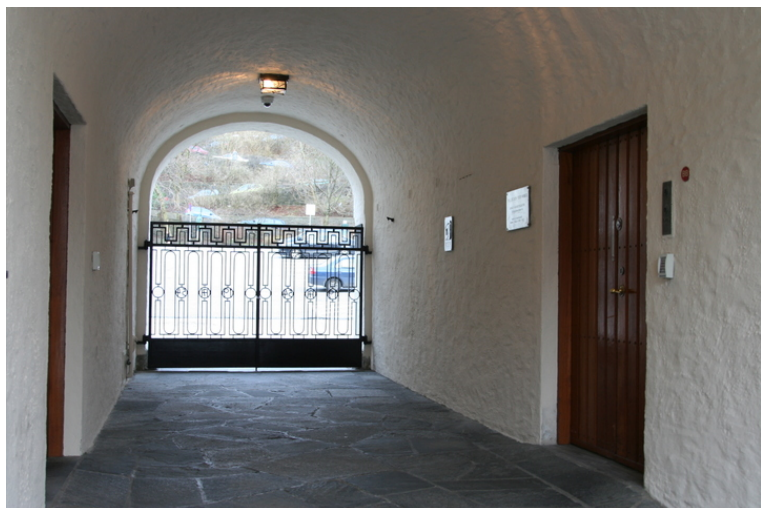
Portommet sett mot sydvest. Ved gjenoppbyggingen i 1954 ble det etablert nye innganger på begge sider. Foto: J. Chr. Eldal, NIKU 2008.
