### Bygningsoversikt, omfang vern

## BYGNING 6607981 Administrasjonsbygg

Kompleks 2481001 Tollbugata 1A, Oslo

# BYGNING 6607982 Stenpakkhuset

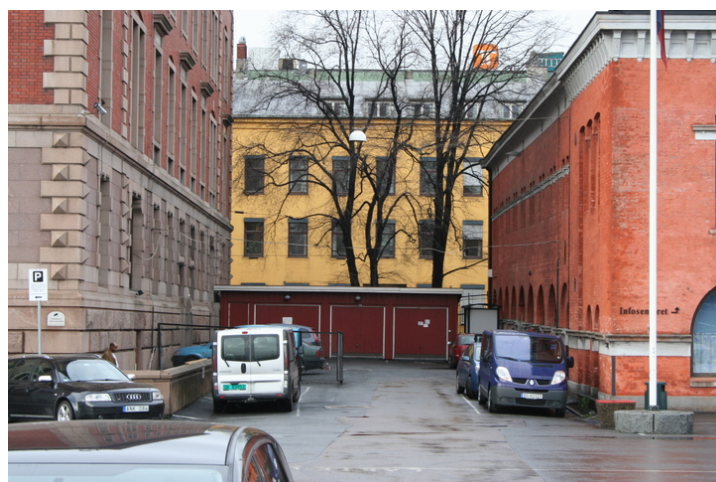
*En garasje er oppført langs Strandgata, på gårdsplassen mellom tollbod og stenpakkhus. Foto: J. Chr. Eldal, NIKU 2008.*

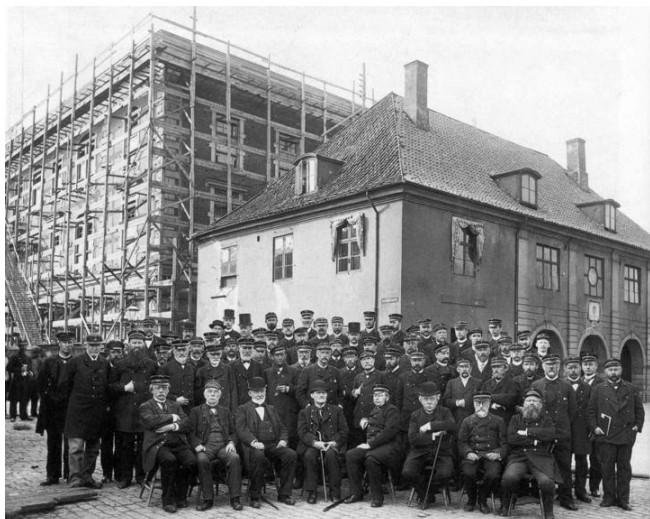
*Tollboden under oppføring bakenfor den gamle fra 1790. Denne ble revet da den nye sto ferdig i 1896. Opphavsrett: Tollmuseet.*

Denne bygningen lå rett foran den nåværende og ble revet da den nye sto ferdig i 1896. Den hadde pakkhus i 1. etasje og kontorer i 2. Samtidig ble det også bygget en separat veierbod på sydsiden ute på kaien, og denne ble i 1826 erstattet av en ny av mur med pakkrom i 2. etasje. Denne bygningen sto med sitt enkle empirepreg helt fram til 1959. I 1840 måtte det kjøpes til noen eldre pakkhus som lå ved siden av, og disse måtte fremdeles beholdes etter at Stenpakkhuset ble oppført i 1846-50. Den voldsomt økende varemengden førte til flere oppkjøp av pakkhus på nabotomtene og det ble oppført flere nye, bl.a. provisorier og et åpent jernskur bestående av søylebåret tak og med vegger av gitterporter. Større avhjelping av kapasiteten og flytting av mye av varebehandlingen og lagringen kom i 1921 med innkjøpet av Feltartilleriets to store magasinbygninger på Akershus festning. Med Tollvesenets avvikling av den omfattende varebehandlingen siden 1960-årene, er begge disse bygningene på festningen igjen gått tilbake til Forsvaret og rommer nå Forsvarsmuseet. (Div. eiendomsfortegnelser i St. prp. og St. meld.)

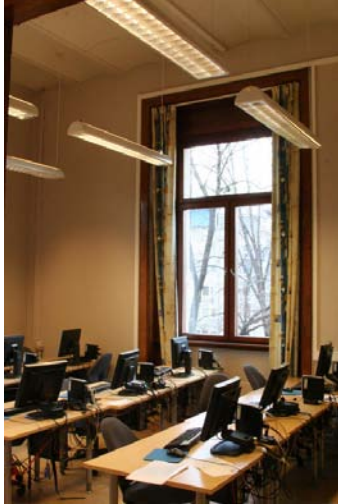
Beskrivelse: Opprinnelig innredning er preget av soliditet og høy kvalitet med utstrakt bruk av eik i dører og vinduer, hovedsakelig oljet, men en del dører også utført med ådret imitasjon av eik. I mesteparten av 1. og 2. etasje er opprinnelig innredning fjernet. Meget store etasjehøyder, brannsikre himlinger av murte segmentkapper mellom jerndragere.

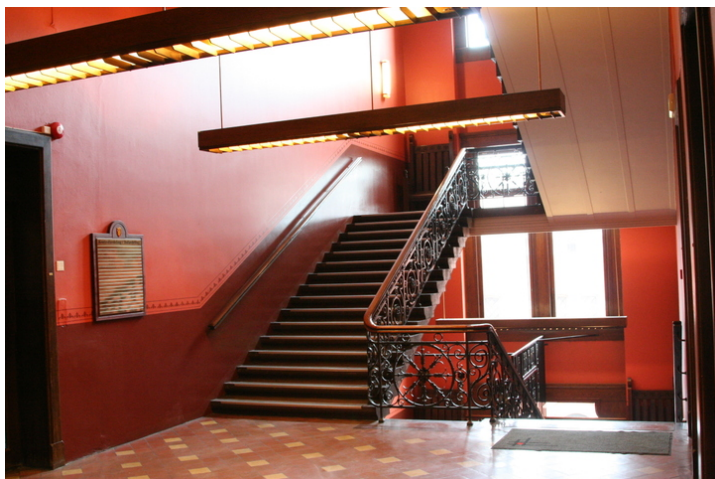
En nyere gitterport stenger trappen på repositet mellom 1. og 2. et. Foto: J. Chr. Eldal, NIKU 2008.

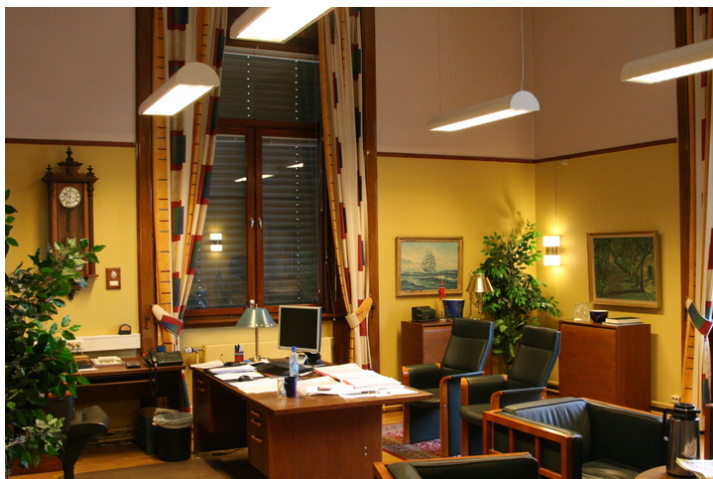
Regiondirektørens kontor i 3. et. med oppr. veggur som det finnes mange av i bygningen. Foto: J. Chr. Eldal, NIKU 2008.

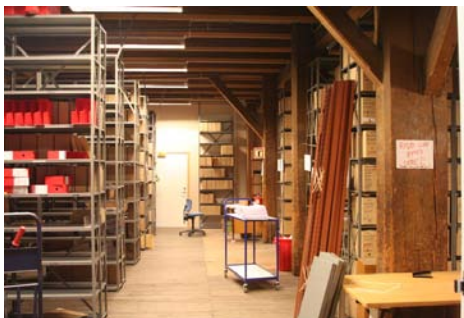
Beskrivelse: I sørøstre ende er deler av opprinnelige vegger for veierboder bevart, men ingen innredningsdetaljer. Pakkhusdelens innvendige bærekonstruksjoner av trestolper og skråstivere står delvis synlige i begge etasjer og loft.

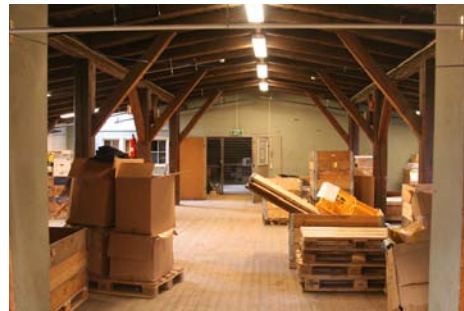
Interiørnr: Loft

Beskrivelse: Loftet har forholdsvis få senere endringer.

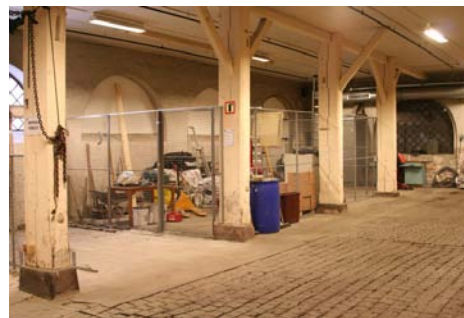
Interiørnr: 100

Interiørnavn: 1. etasje

Beskrivelse: I 1. etasje er bevart et større parti brolegning av trekubber i pakkhusdelen i vestre del av bygningen. Den eldste brolegningen er trolig fra bygningens første tid mens noe stammer fra en senere fornyelse. Trebrolegning var et slitesterkt underlag som var egnet for rulling av fustasjer (tønner) som tidligere var vanlig emballasje for mange typer varer.

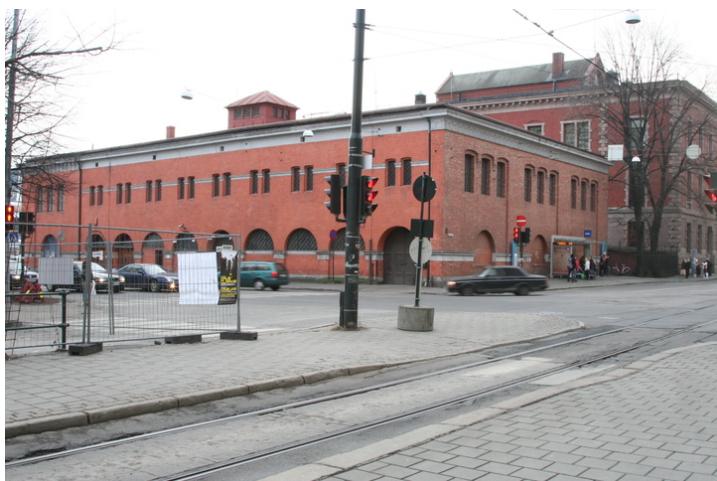
Sett fra nord. Fasaden t.h. ble oppført da bygningen ble forkortet med 8 m i 1956.

1951	1956	Div. endringer og moderniseringer 1951-53. 8x25 m av bygningen avstått til kommunen for utvidelse av Strandgaten og revet 1956. (St. meld. nr. 10 1962-63). Ny fasade til Strandgaten oppført som kopi av den gamle, tegnet av Riksarkitekten v/ Sigurd Trøim.
1979		Norsk Tollmuseum flyttet inn i 2. et. i 1979 med utstillinger og magasiner. Forøvrig rommet bygningen nå også garasjer og kontorer for tollstedets administrasjon.
1997		Etter at forsøk med fjerning av eldre overflatebehandlinger utvendig ikke var vellykket (bl.a. gamle pussreparasjoner og plastbasert maling fra 1970-tallet, ev. fra 1982), ble det bestemt at bygningens tre opprinnelige ytre fasader skulle tynnslammes med en gjennomfarget kalkmørtel (NIKU rapport v/Lars Hauglid 16.9.1997, Ras arkiv).
2003		Tollmuseet utvidet i bygningens vestre del. Reversible løsninger: Nettingvegg fjernet, lett brannvegg oppsatt, varegulv lagt oppå det gamle. (Brev fra Riksantikvaren til Riseng & Kiehl arkitekter 17.1.2003).

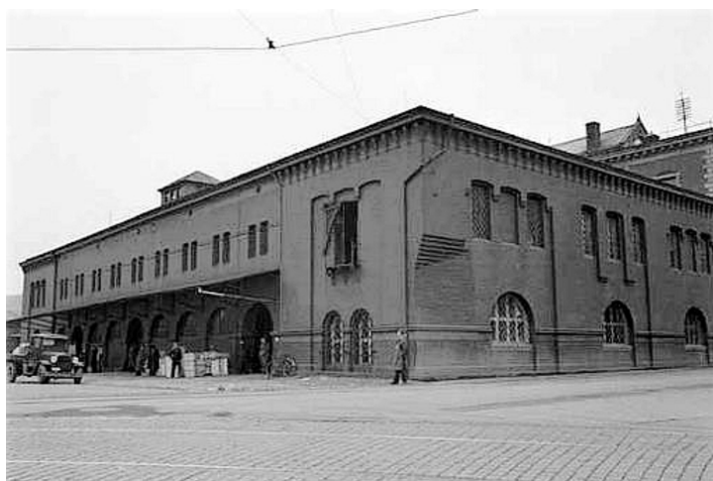
Sett fra nord 1938. Viser bygningen i sin opprinnelige lengde og med takskjerm over lasteområdet utenfor pakkhusportene. Opphavsrett: Oslo byarkiv.

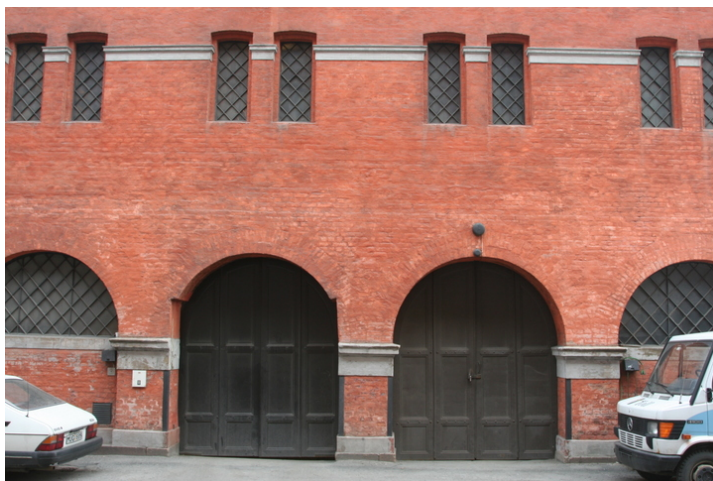
Oppr. pakkhusport av jern t.h. og kopi utført i tre 2004 t.v. Forhugning i murverket for tidligere vippeport. Sett fra sydvest. Foto: J. Chr. Eldal, NIKU 2008.

2004		Nyere vippe-garasjeport i fasade mot gårds plass erstattet av ny utført som kopi i tre av bygningens gamle jernporter (Brev fra Riksantikvaren til Riseng & Kiehl arkitekter 2.4.2004).

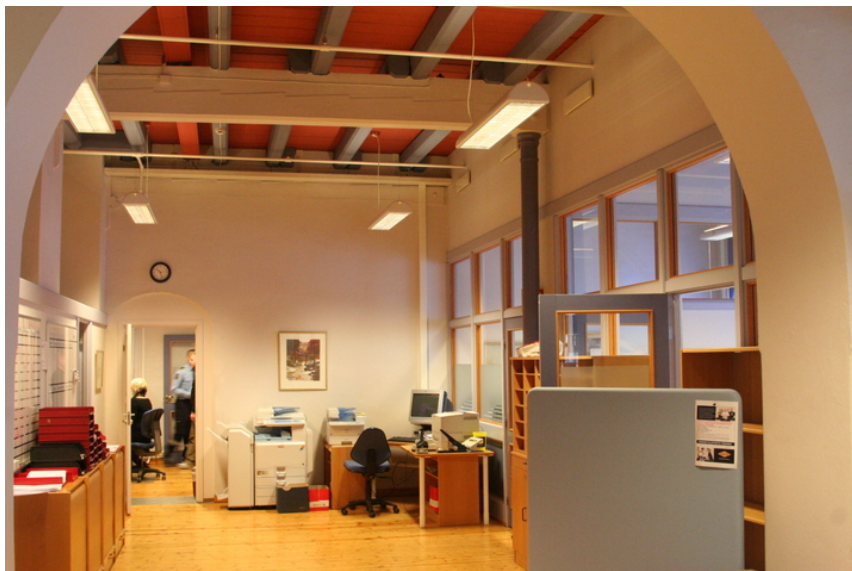
Kontorer 1. et. Kontorene har gamle konstruksjoner, men bare nyere innredningsdetaljer. Foto: J. Chr. Eldal, NIKU 2008.

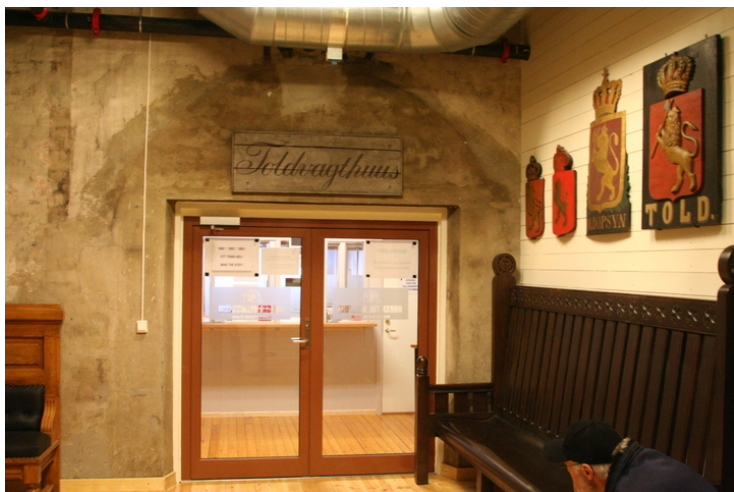
Venterommet for informasjonskontoret i 1. et. har en gammel benk fra administrasjonsbygningen ved siden av og utstilling av gamle rekvisitter fra Tollvesenet. Foto: J. Chr. Eldal, NIKU 2008.
