## STATENS KULTURHISTORISKE EIENDOMMER

VETERINÆRINSTITUTTET

## DOKUMENTASJON, REGISTRERING, VURDERING

Utarbeidet av Forsvarsbygg Nasjonale Festningsverk - oktober 2009

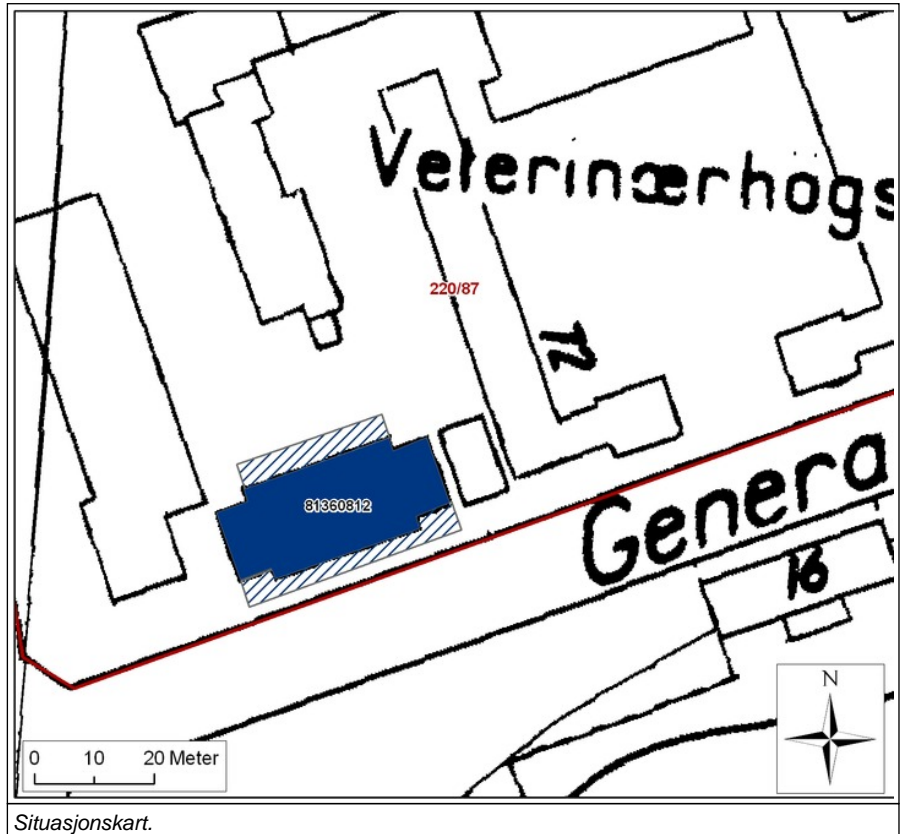
Situasjonskart.

Omfang:	Vernet omfatter den gamle hovedbygningen (Administrasjonsbygget) med forhager mot gaten og mot gårdsrom. Omfang av det vernete utearealet er vist på kart.

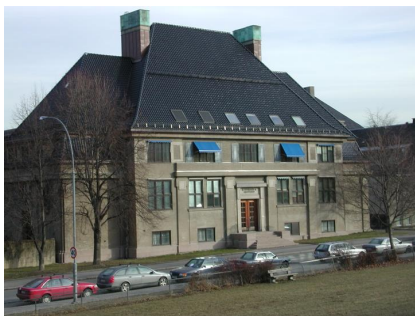
Byggnr: 5184  
GAB nr: 81360812  
Navn:  
ADMINISTRASJONSBYGNING  
Byggeår: 1914

Plusset murbygg i to og en halv etasje på sokkel med hogget granitt, arts & craft preget stilisert nybarokk. Hovedvolum med to smalere og lavere sidevolumer, hvert med bratt og høyt valmtak teknet med svart, glasert teglstein, rekke med nyere takvinduer plassert i nedkant mot gesims. Mønet på hovedvolum flankeres av kobberslåtte brede skiveformete piper. Strengt symmetrisk hovedfasade med bred granittrapp, sentralt inngangsparti markert med portal og en bred gesims mot annen etasje, båret av fire pilastre med sterkt stiliserte joniske kapiteler. Asymmetrisk fasade mot gårdsrom. Parti med høye krysspostvinduer gjenspeiler tidligere laboratoriearealer, nå bygget om. Sprossedelte to- og trerams vinduer i øvrige fasader. Høye stående vinduer i hovedetasje, lavere liggende vinduer i annen etg, smale liggende i høy underetasje.

Bygget som representativt laboratorie- og kontorbygg 1914. Eksteriøret er godt bevart, bortsett fra at vinduer er skiftet. Innvendig en del ombygget, trapperom relativt godt bevart.

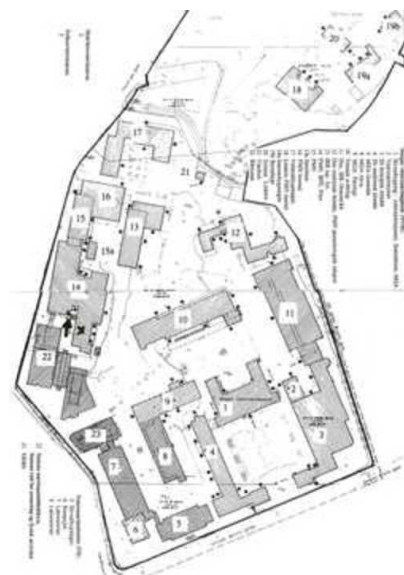
Situasjonsplan for Veterinærinstituttet, Norges veterinærhøgskole og Mattilsynet. Veterinærinstituttets bygninger nederst til venstre.

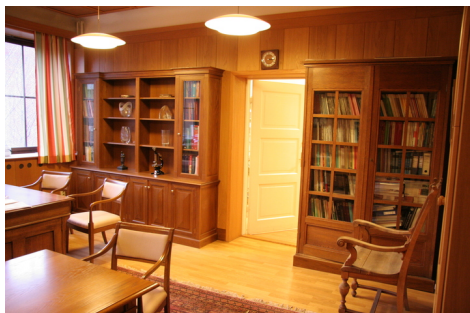
Interiørnr:  
Interiørnavn: Direktørens rom  
Beskrivelse: Rommet er bygget om og innredet i 1974. Man ønsket å tilpasse rommet til bygningens opprinnelige interiør.

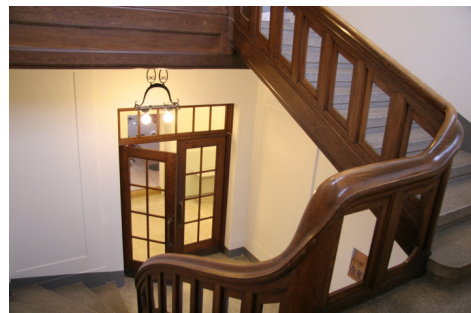
Interiørnr:  
Interiørnavn: Hovedtrapp  
Beskrivelse: Den opprinnelige hovedtrappen knyttet til hovedinngangen. Trappeoppgangen har beholdt sitt opprinnelige preg. Trappegelenderet er utformet i "art nouveau" stil. Inngangsdører mot gate og mot etasjene antas å være opprinnelige.

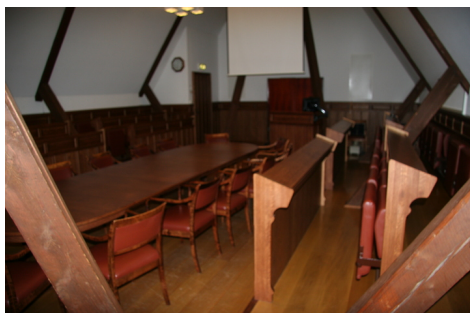
Interiørnr:  
Interiørnavn: Kapellet  
Beskrivelse: Loftet er bygget om i 1985 med innredning av et møte/konferanserom. Utformingen er inspirert av eldre interiører. Bare harde (utlandske) trematerialer ble brukt for å etterligne bruk av eldre trematerialer.

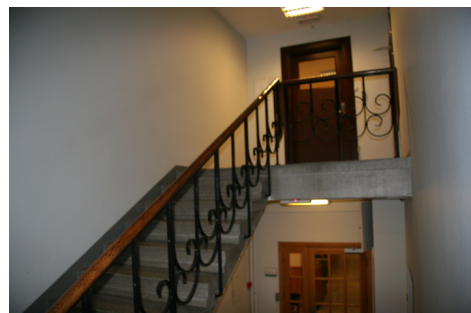
Interiørnr:  
Interiørnavn: Andre rom og ganger.  
Beskrivelse: Innvendig er bygget under tidens løp endret både når det gjelder rom, laboratorier og ganger. I dag er det lite av gammel, opprinnelig interiør, bortsett fra enkelte gipsavstøpninger. Bitrappen er nærmest opprinnelig utseende.

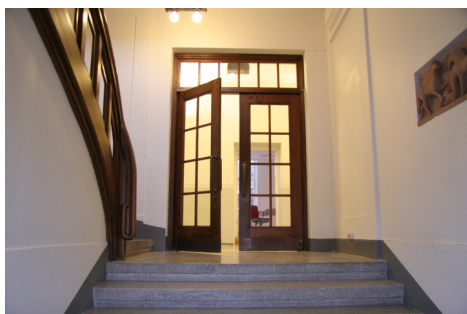
Interiørnr:  
Interiørnavn: Dører i opprinnelig hovedtrapperom.  
Beskrivelse: Dørene er trolig de opprinnelige.

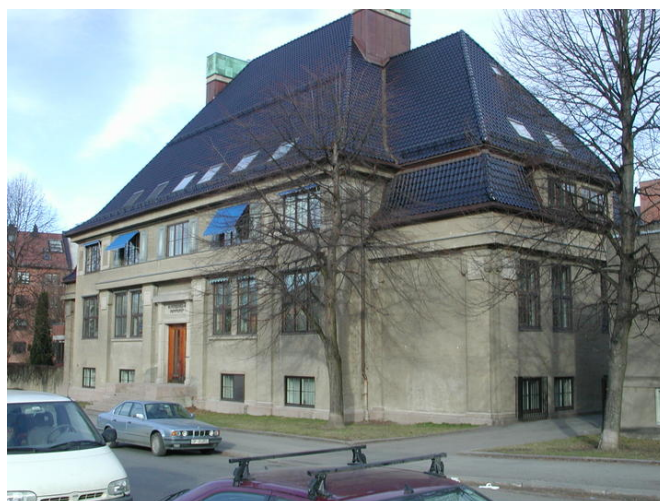
Fasade mot General Birchs gt. Foto: Vlado Trbojevic

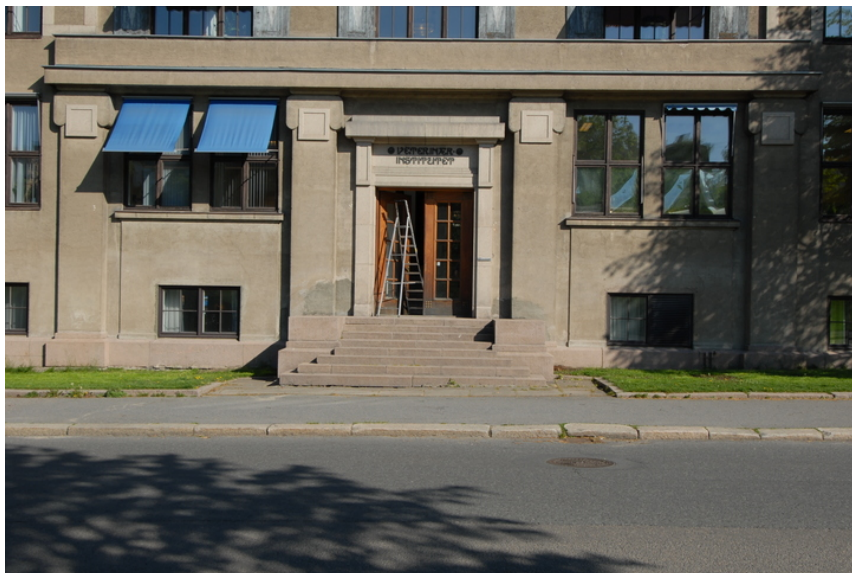
Detalj hovedfasade Foto: Leif Anker, Forsvarsbygg

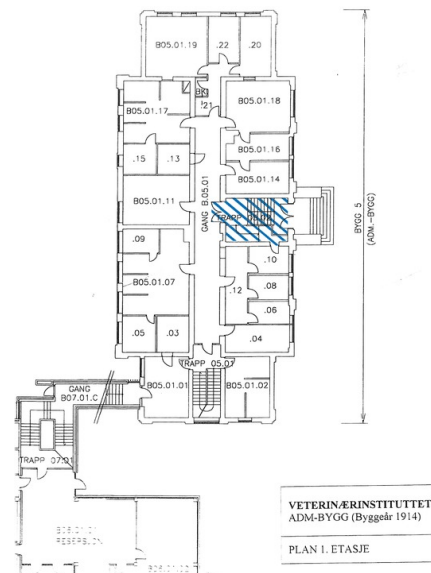
Plantegning 1. etasje med vernet interiør i blått.

Omfang:	Vernet omfatter Administrasjonsbygningens eksteriør og interiøret i det opprinnelige hovedtrapperommet. Vernet omfatter også forhager mot gaten og mot gårdsrom. Omfang av det vernetete utearealet er vist på kart.
Vernekategori:	Verneklasse 1, fredning

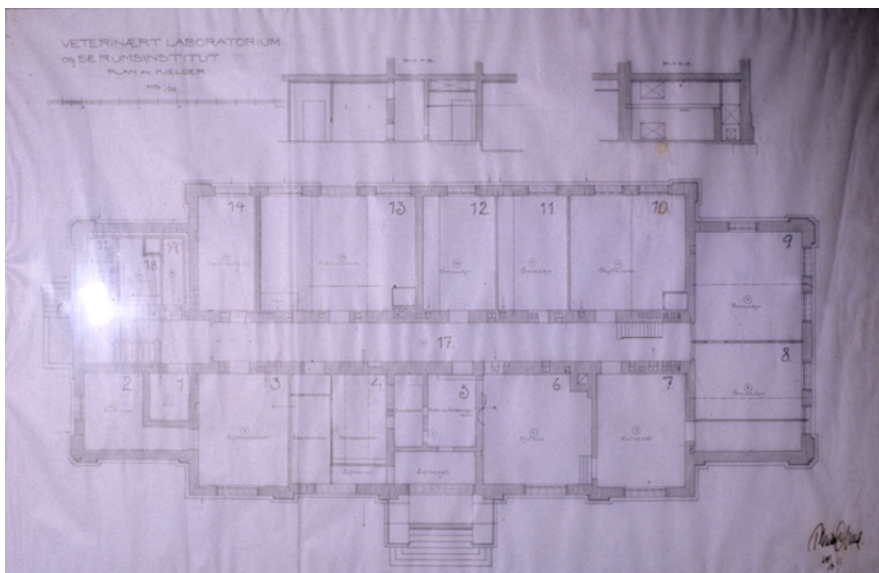
1. etasje - opprinnelig plan

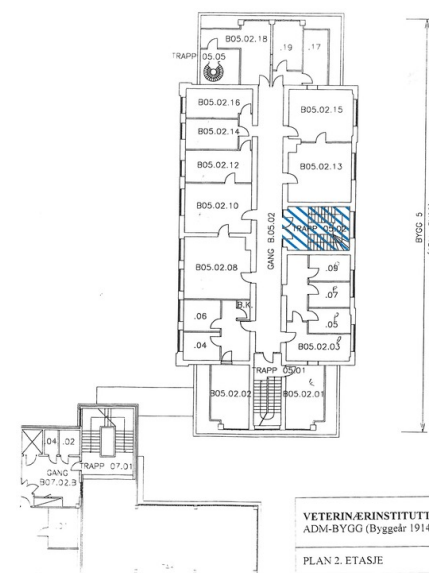
Plantegning 2. etasje med vernet interiør i blått.

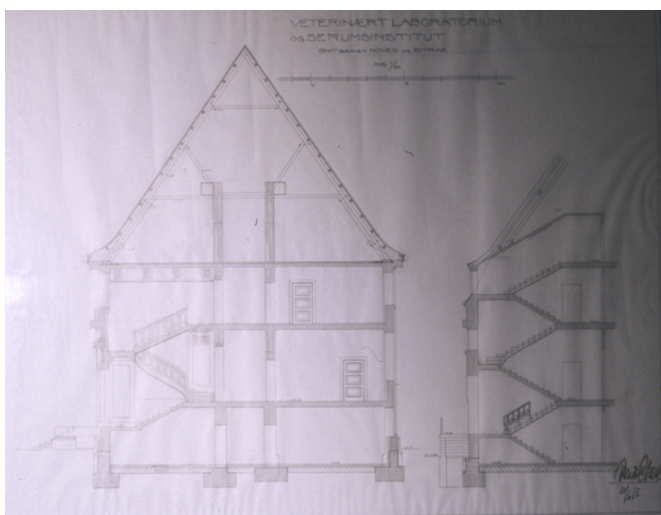
Snitt, opprinnelig tegning.

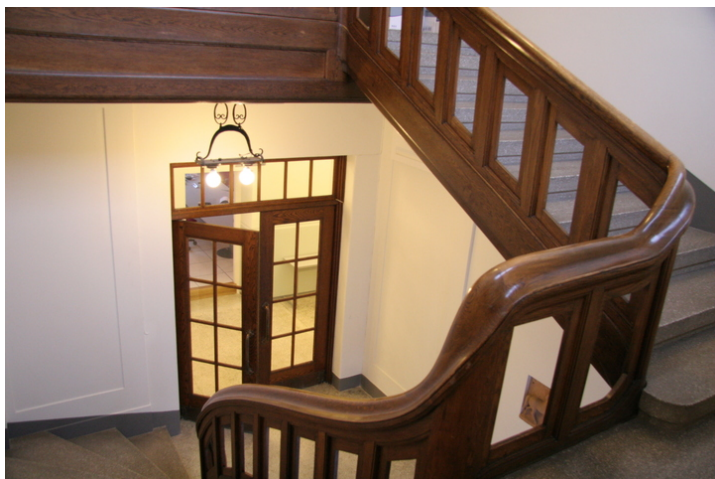
Opprinnelig hovedtrapp Foto: Vlado Trbojevic

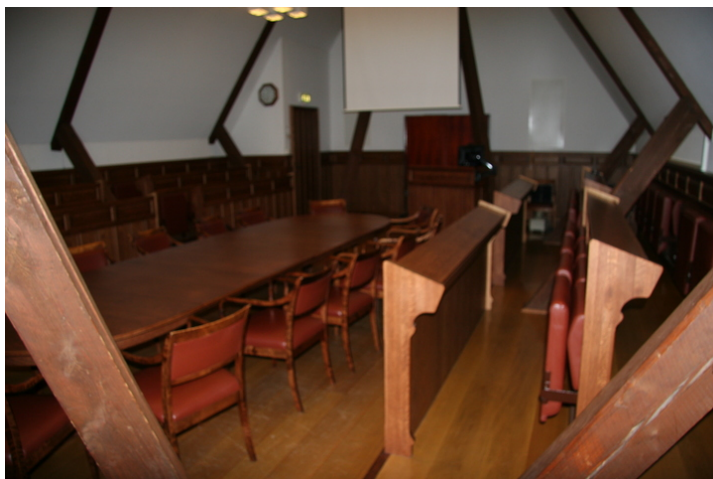
Møterom på loft.

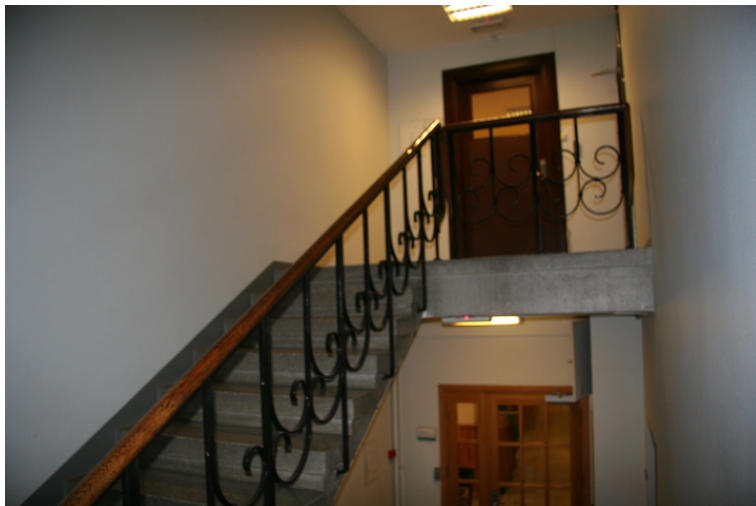
Bitrapp Foto: Vlado Trbojevic
