Riksantikvaren

Atlungstad Brenneri i Stange kommune

Dokumentasjon og beskrivelse, del 2 - interiør

Vedlegg til fredning etter kulturminneloven §§ 15 og 19 jf. § 22
Askeladden ID: 146787- (7-15 og 18-20)

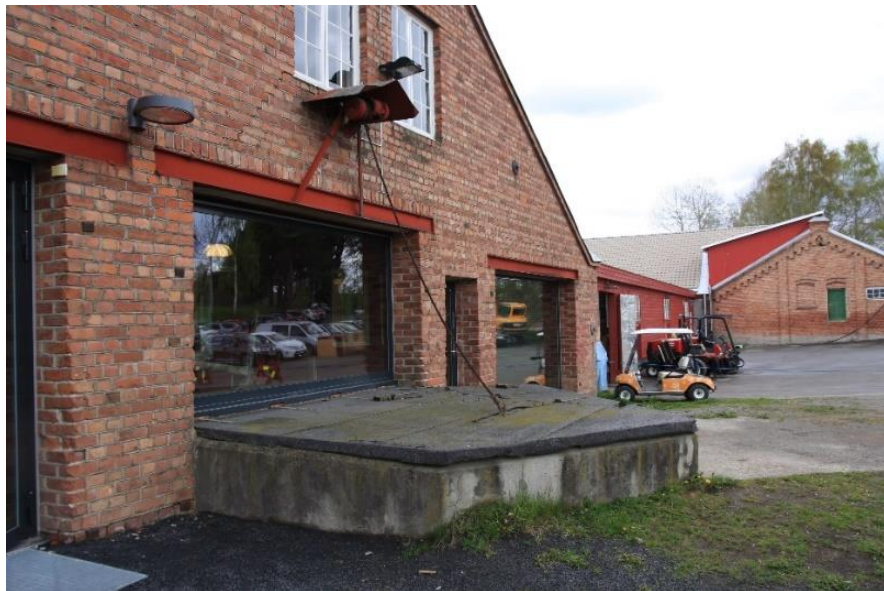
Omtrent midt på gavlsveggen mot øst er det en tippesjakt for poteter støpt i betong og med heisbart lokk. Lokket løftes ved hjelp av en vinsj. Lokket er av tre og tekkes med takpapp.

Foto viser vinsj som løfter lokket til tippesjakta ved østre gavlsvegg. Foto: Ulf Gustafsson, Riksantikvaren 2015

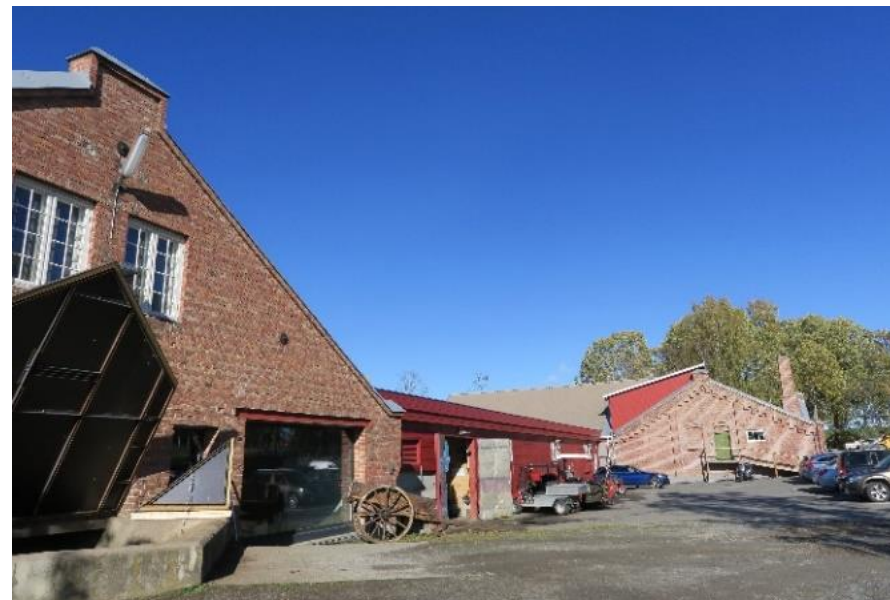
Gjennom tippesjakta blir poteten levert inn i produksjonslokalene. Leveringsplattformen består av tre mottak. Porten lengst til venstre benyttes til mottak av reststivelse etter Maarud sin produksjon av potetgull. Lemmen i midten leder til hovedmottaket av potetråstoffet inn i fabrikk. Mottaket lengst til høyre leder til ensileringslinjen. Denne linjen er lagt ned.

Lokk til tippesjakt står åpen. Til høyre for lemman lå den gamle sjakta for poteter til ensilering. Denne er ikke i bruk ved fredningstidspunktet.

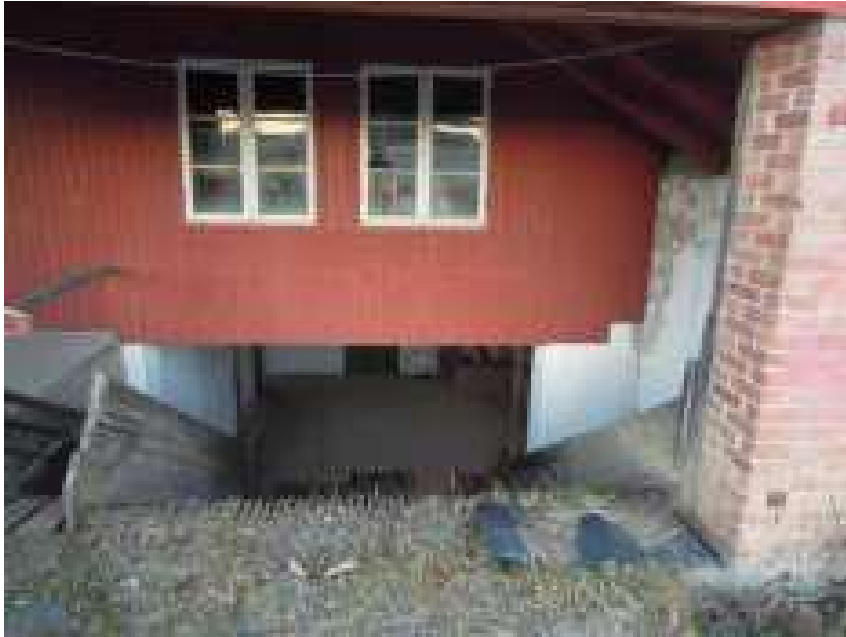
Tippesjakt i vegg mot øst for poteter til ensilering. Foto er fra før ombyggingen i 2014. Se før øvrig foto over av svalgang. Foto: Svein Arne Rudi, HFK

Potetsjakta er formet som en trakt. Poteten blir ført i denne rett inn til potetmottaket i etasjen under. I bunnen av sjakta er det en metalltrakt. Denne er utstyrt med en vibreringsfunksjon for å hindre poteten i å sette seg fast. Denne settes i gang manuelt ved behov. Dagens trailere krever et større plassbehov enn traktorer og mindre kjøretøy gjorde tidligere. Sjakta ble ombygd i 1990, slik at den ble skrådd 30 grader, for å lette rygginga for bilene.

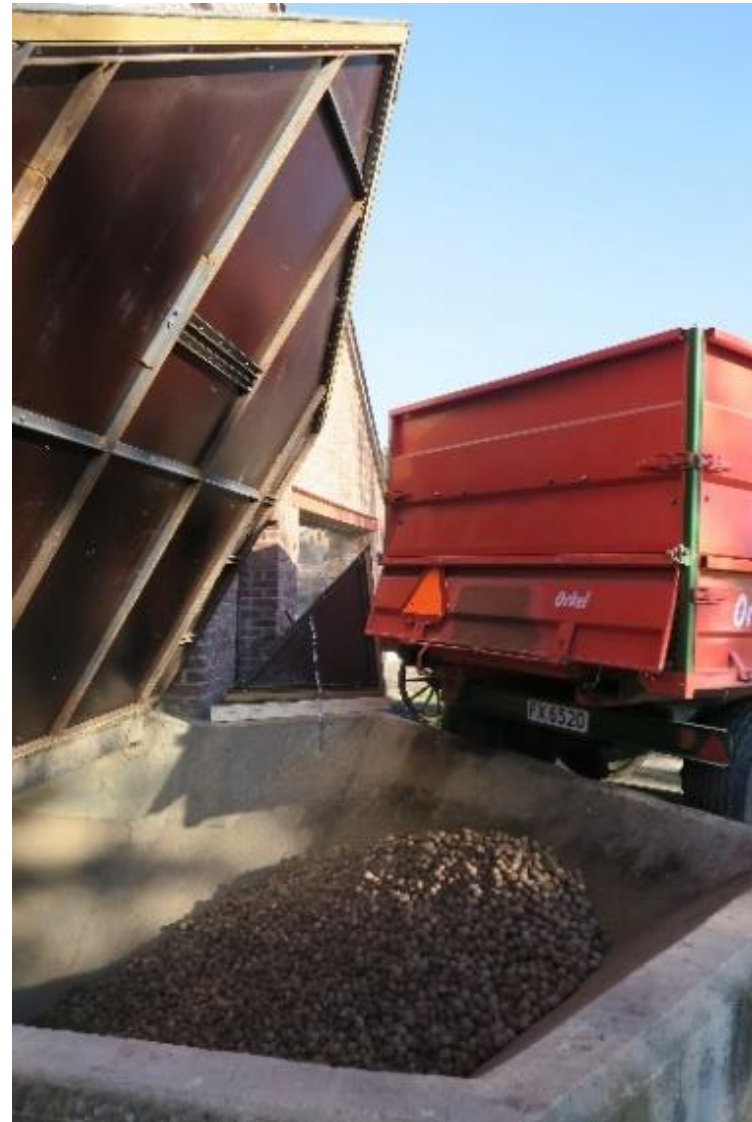
Poteter tippes i tippesjakt.

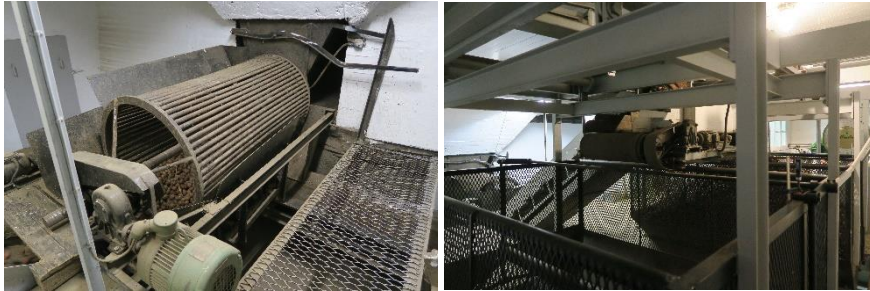
Tv. potetene kommer inn i et hull i veggen og tromles. Th. potetene transporteres videre på et samleband til vektkurvene.

Poteten kommer inn i mottaket gjennom en åpning i veggen fra tippesjakten og rett gjennom en roterende trommel. Trommelen har som oppgave å frigjøre mest mulig jord fra poteten før den sendes videre til vasking i vann. Potene fortsetter på produksjonslinja mens jord blir ført ut av huset på et transportbånd. Ristene på den roterende trommelen står så tett at det stort sett bare er jord som skilles ut. Den utsilte jorda blir levert på det offentlige deponiet grunnet faren for spredning av potetsjukdommer.

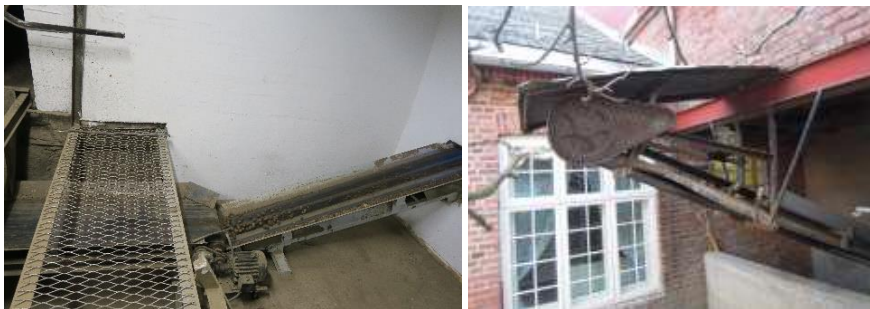
Tv. jord transporteres ut på et samleband. Th. på utsiden av bygget blir jord ført med transportbånd opp i en ventende traktorhenger eller container (vegg mot sør i hjørne mot Kontorbyggets vegg mot øst). Foto: Svein Arne Rudi, HFK

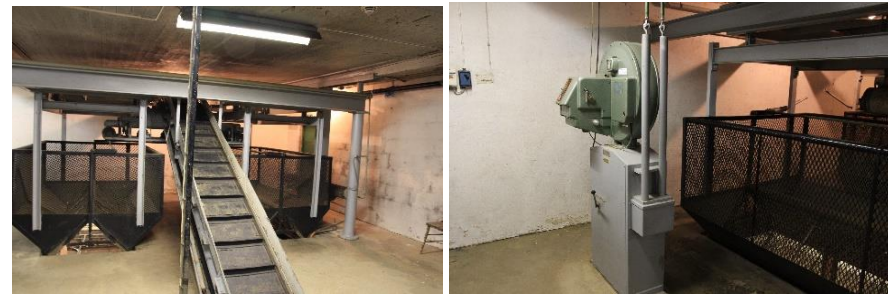
Tv. to kurver for veiing og transportbånd opp til kurvene. Th. vekten med kort der den avleste vekta stemples inn. Foto, begge bildene: Ulf Gustafsson, Riksantikvaren 2015

Etter at poteten har passert den roterende trommelen blir den transportert via et transportbånd til vekten for veiing. Veiingen skjer ved hjelp av to hengende kurver som står i forbindelse med en vekt. Det ligger et horisontalt transportbånd på toppen mellom disse to kurvene. På den måten kan potetstrømmen styres mellom kurvene. Transportbåndets fart styres manuelt av en operatør. Kurvene rommer ca. 3000 kg potet.

Ved hjelp av en styringsentral i vekten, veies potetene og den avleste vekta stemples ned på et kort. Poteten slippes deretter ned i vaskeriet i kjelleren. På styringsentralen sitter det et håndtak som skifter veiingen fra den ene kurven og over til den andre kurven. På den måten kan transportbåndet kjøres tilnærmet kontinuerlig.

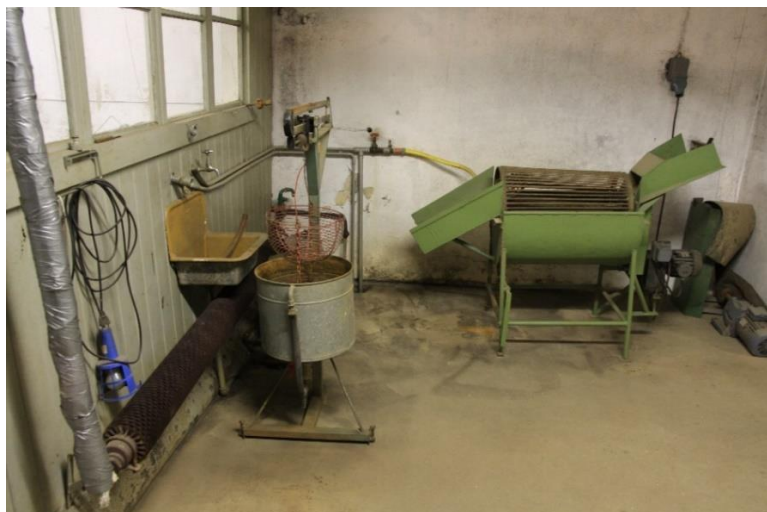
Først vaskes potetene (grønn), deretter måles stivelsesinnholdet (vekt med bøtte).

Måling av stivelse gjøres i hjørnet av produksjonsrommet mellom mottakskontoret og maltlagerrommet. Det er to trinn: I en grønn innretning blir poteten vasket fri for jord. Dette fordi stivelsesinnholdet beregnes ut fra egenvekt «ren potet». Vekt for måling av stivelse: I denne vekta blir stivelsesprosenten målt etter prinsippet i Archimedes' lov. Først veies fem kilo potet i luft. Deretter blir disse potetene tømte i en kurv nedsenket i vann, som

henger under i en kjetting. Når vekta balanserer, kan riktig mengde stivelse avleses på vektarmen med en desimals nøyaktighet.

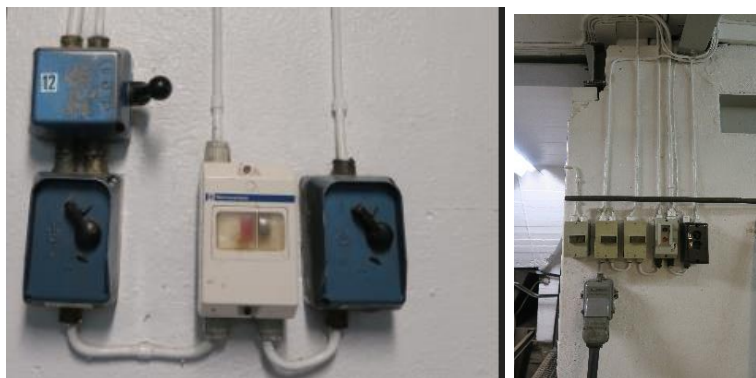
Tv. på veggen inn til maltlagerrommet er det montert styringsbrytere. Th. På veggen utenfor mottakskontoret er det også montert styringsbrytere.

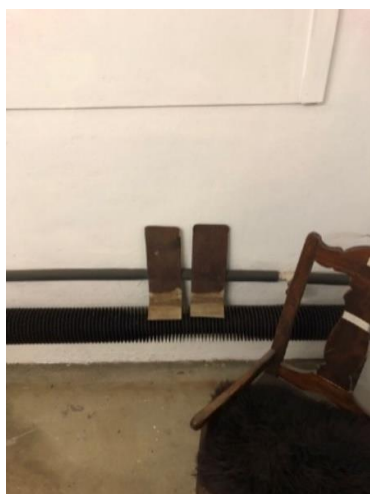
Radiator med støveltørker. Foto: Ole Volden-Sandersen, Atlungstad Brenneri, 2018.

Over rommets radiator er det festet to støveltrøkere. De består av knekte blikkplater. Når disse platene ble bikket ned over radiatoren, ble varmen overført til platene og dermed til fottøyet.

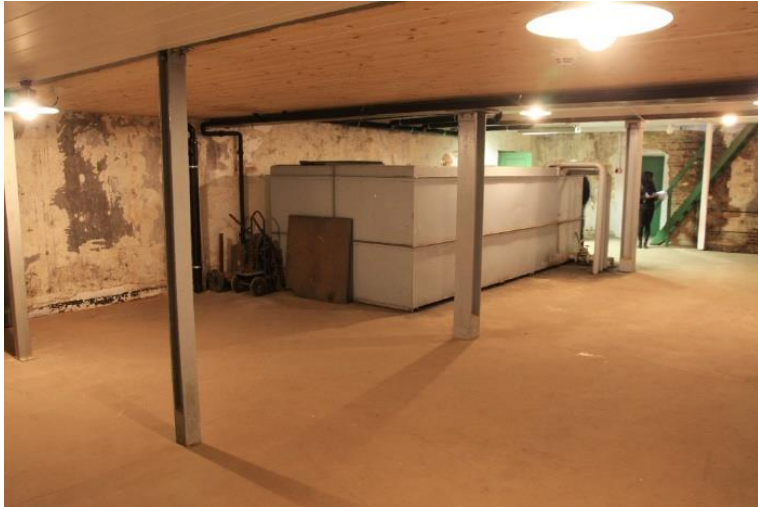
Vanntank i senter av foto og trapper i øvre høyre hjørne ved søndre vegg. Foto: Ulf Gustafsson, 2015

Den eneste produksjonsinnretningen i rommet er en stor vanntank. Dette er en buffertank i stål for kjølevann fra formeskekarene. Vannet, som da er temperert, kan brukes som tilskudd i vaskeprosessen, eller gå i overløp tilbake til Mjøsa. Målene på tanken er: 5 x 2,3 x 1,6 m.

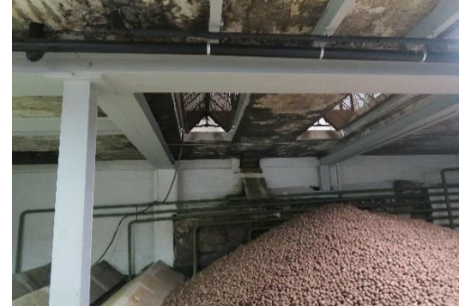
Tv. fra vektene i 2. et. slippes potetene ned i kjelleren for å vaskes. Th. plantegning over potetkjelleren.

Poteten blir sluppet ned i vaskeriet gjennom bunnen i vektkurvene i mottaksrommet. Lagringskapasiteten i potetkjelleren er ca. 100 tonn potet som venter på å bli vasket.

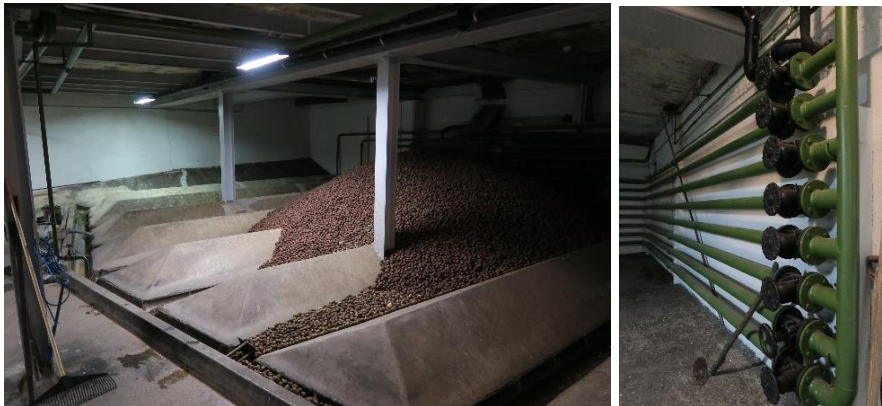
To. v-formede vannrenner i potetkjelleren. Th. vanntilførselsystemet til hver av rennene.

Rommet har V-formede vannrenner som transporterer poteten videre i prosessen. Hver av rennene har sitt eget vanntilførselsystem via rør og kransystem på veggen i bakkant.

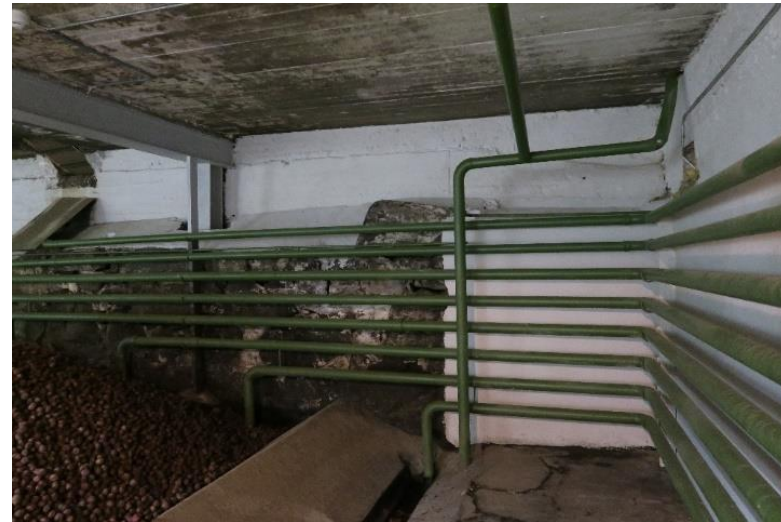
Vanntilførselsystemet.

Vannet tilføres enten via vanntanken i Maltlageret eller fra returvann til sedimenteringsanlegget (se renseanlegg). Potetens oppdrift i vannet blir utnyttet i transporten. Det ligger to store dykkpumper i Mjøsa for tilførsel til vaskeprosess og kjøling. Retningen på potetflyten styres av stengsler som lett kan flyttes manuelt til ønsket sted.

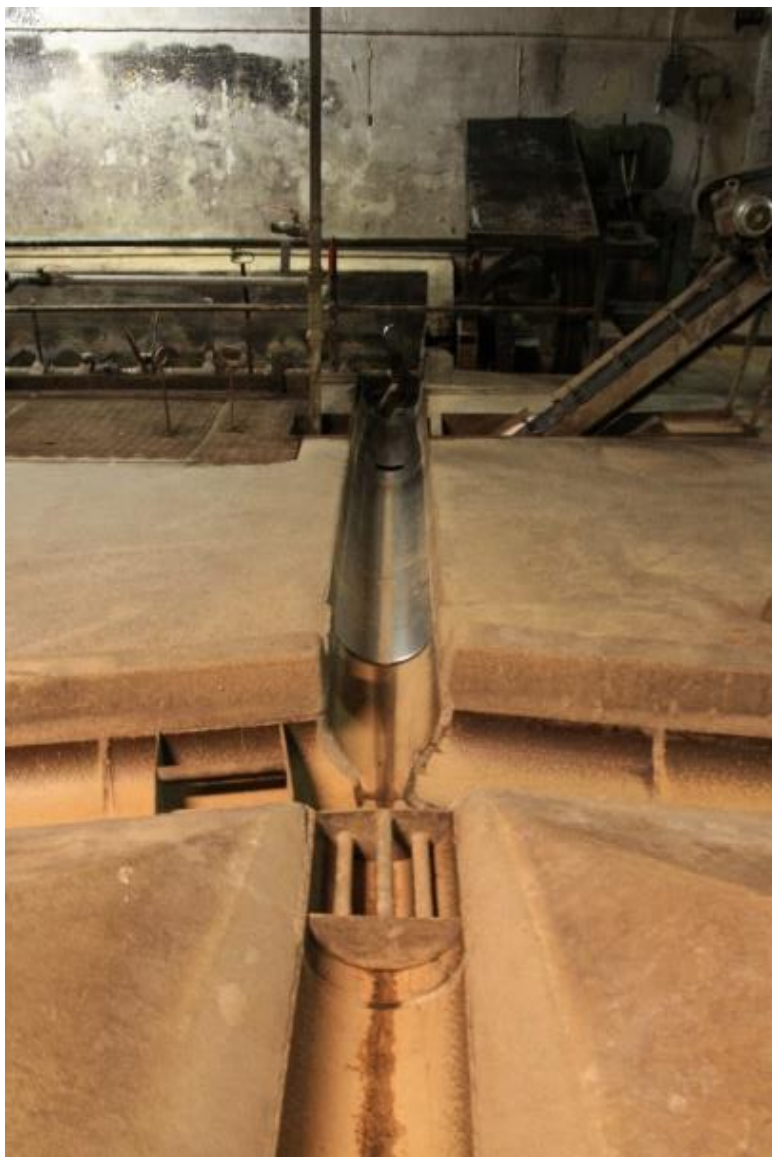
Potetrenne med potetstopper (større løst inventar). Det finnes seks slike stoppere.

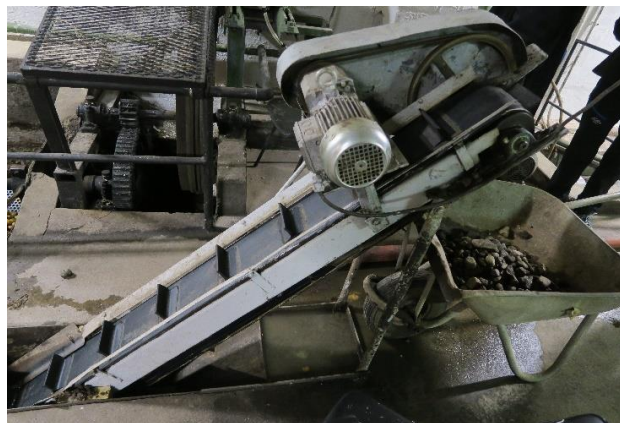
Inn mot potetvaskeren renner poteten over et hull som gir vann i motstrøm. Dette trykket er påført vannet for å gi poteten et løft når den renner forbi hullet. Steiner har så stor egenvekt at de her vil bli skilt ut fra potetene. Steinen faller ned på et transportbånd som fører steinen til ei trillebår (større løst inventar). Steinene trilles ut manuelt.

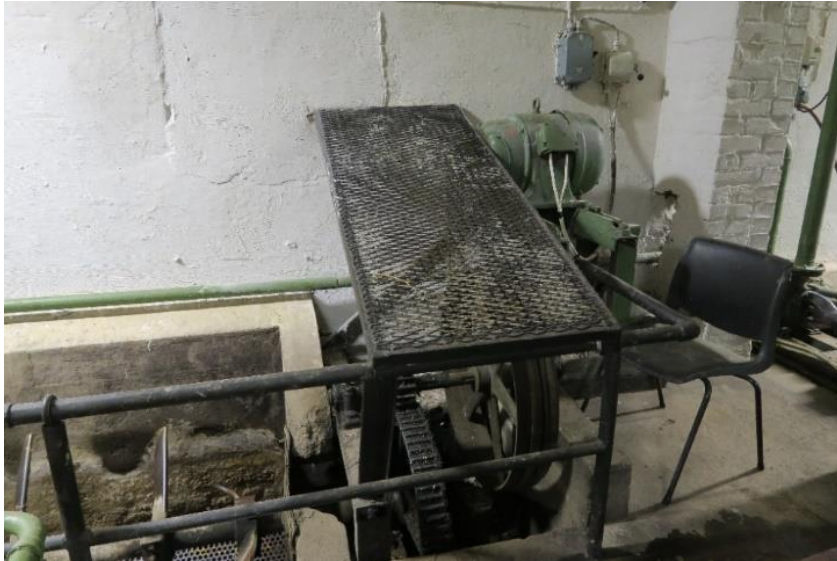
I vaskerilinen for spritproduksjon står det en sakte roterende «propellvasker». Når systemet er fylt med vann vil propellen vaske poteten og fløte den videre i systemet mot pumpekummen.

En utveksling overfører kraft fra motor til propellakslingen på vaskeren. Motoren overfører krefter til vaskeren via både reimer og tannhjul. Poenget med systemet: Det skjer en kraftig nedgiring av rotasjonshastigheten.

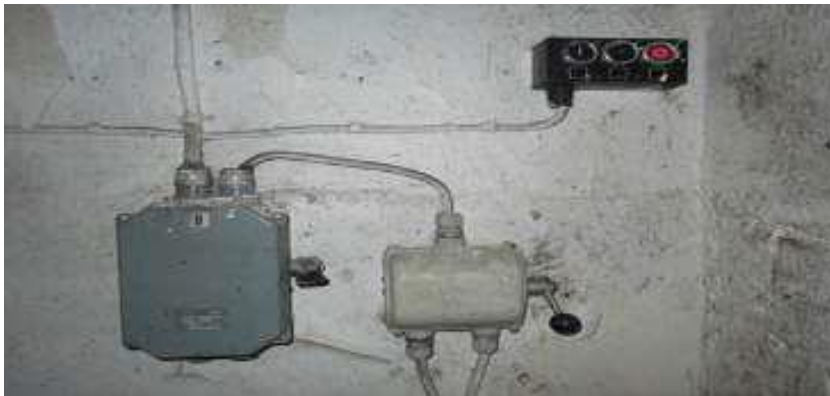
Detalj av brytere for å starte og stoppe potetvaskeren. Den svarte bryteren starter og stopper potetpumpa. Foto: Svein Arne Rudi, HFK

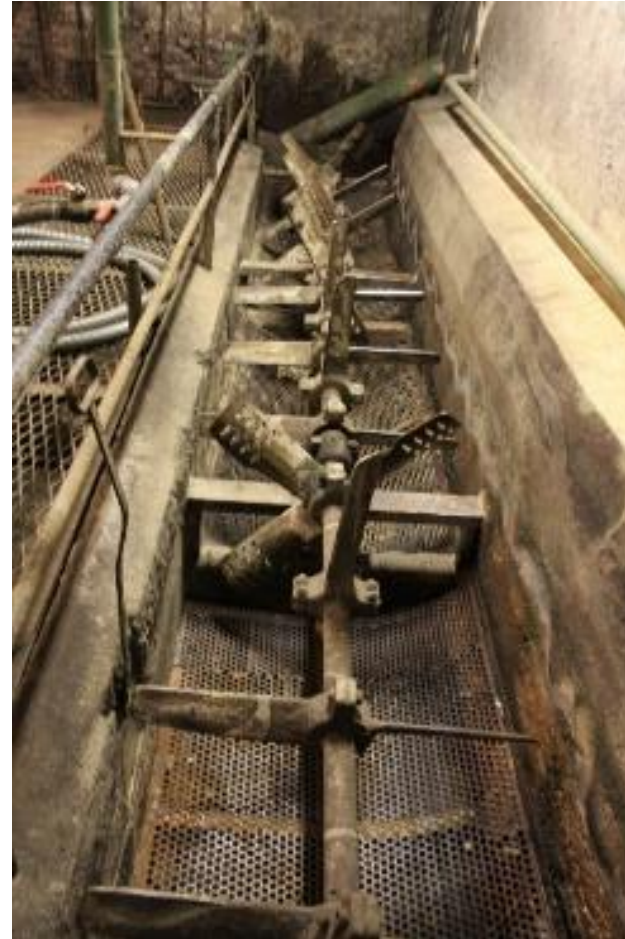
Grønt rør lengst bak i bildet er røret potetene pumpes videre i prosessen. Foto: Ulf Gustafsson, Riksantikvaren 2015

Lengst til venstre i vaskedelen sees røret som poteten pumpes til siloene over potetkokerne. Denne pumpe er en ejektorpumpe. Pumpe fungerer på den måten at den gir en vannstrøm som presser poteten framover.

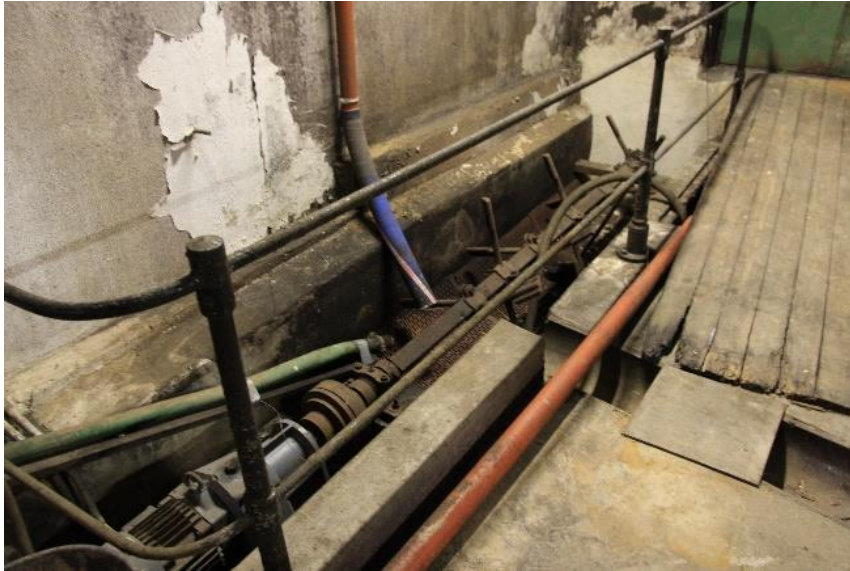
Vaskelinja for ensilering. I denne delen ble poteten som skulle ensileres vasket. Denne linjen er avstengt da produksjonen på Atlungstad ble rettet inn kun mot spritproduksjon. Vaskelinjen står fortsatt intakt. Ensileringskokerne er demontert og fjernet.

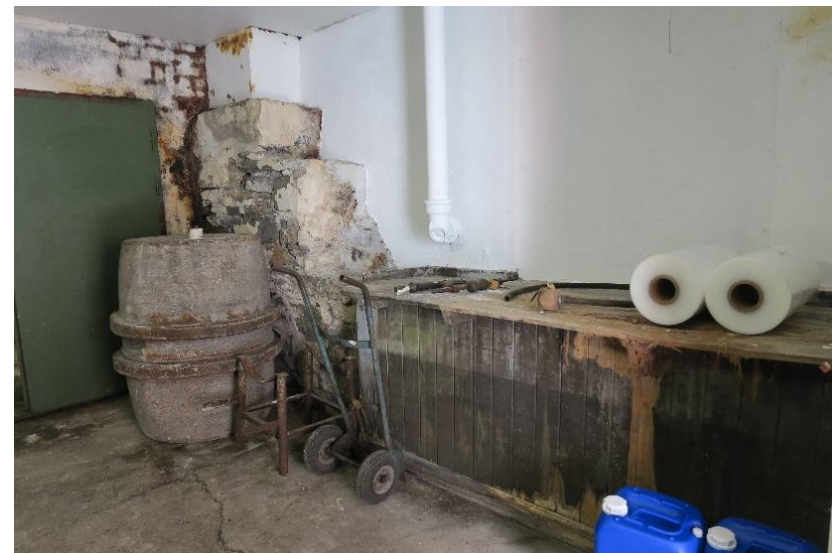
Fuselrom med gammel fuseltank, større løst inventar og benk ved vegg mot sør.

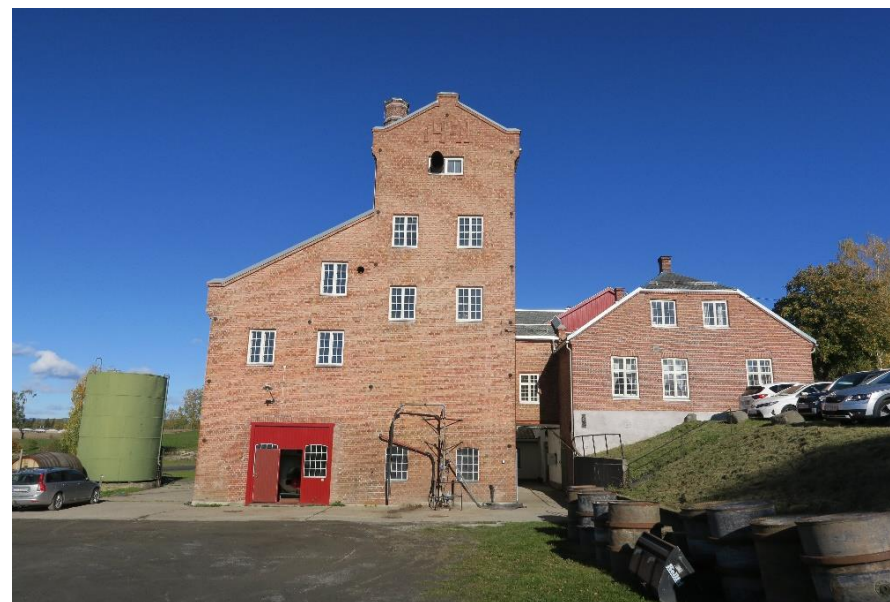
Brenneribygningen sett mot nord.

Det er flere funksjoner som foregår/foregikk i Brenneriet. Disse har hver sine rom: Formeskerom, Karhus og Destillasjonsrom. Her er det også et Fyrhus. Bygget består av tre etasjer. I tillegg er det et to-etasjers tårn i sørøstre hjørne. Tårnet foregår selve brenningen, det har fem åpne etasjer. Disse korresponderer ikke med etasjeskillene i Fyrhuset. Dette vises godt med vindusplasseringen i gavlsveggen mot sør.

Brenneribygningen har fire fasader. Mot øst er bygget delvis forbundet med Potetmottaket. Mot vest er det forbundet med Renseriet. Bygningen ligger flatt i terrenget. Adkomst til bygget er gjennom en industriport i sør til Fyrhuset og en industriport og en to-fløyet dør i øst til Gjørhuset (formeskerom) og Brenneriet (Destillasjonsrom), samt en to-fløyet dør i vest til Karhuset. Mot sør er det en stor åpen plass med støpt dekke med en drank-kum i

I sør har bygget sju to-rams vinduer. Øverst i tårnet er det et lite vindu med en ramme, oppført ved siden av en luftekanal. På grunnplanet er det fire smijernsvinduer. To av vinduene er i porten inn til Fyrrommet. Mot øst er det seks vinduer der alle er to-rams. Mot vest er det to små smijernsvinduer, åtte to-rams og ett tre-ramsvindu. I fasaden mot nord er det fem smijernsvinduer.

Takrenner er i ALUsink, nye i 2016. Taket er tekket med Alta lappskifer, nye lekter og slisser, tett undertak sutaksplater, nye gradrenner og beslag i ALUsink, snøfangere er montert. Takkonstruksjonen er et sperretak/åstak med undertak over og underligger. Bygget har en fabrikkpipe i tegl, omtrent tretti meter høy.

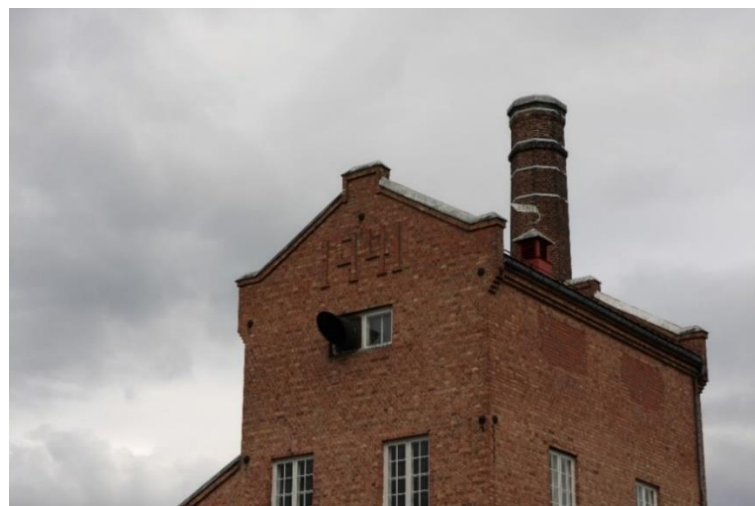
Ett enkelt vindu i toppen av brenneritårnet. Byggeåret for tårnet er skrevet inn som et relieff i mursteinen. Foto: Ulf Gustafsson, Riksantikvaren 2015.

Produksjonsbygningen har hatt samme utseende siden 1941, se årstallet på tårnets søndre fasade.

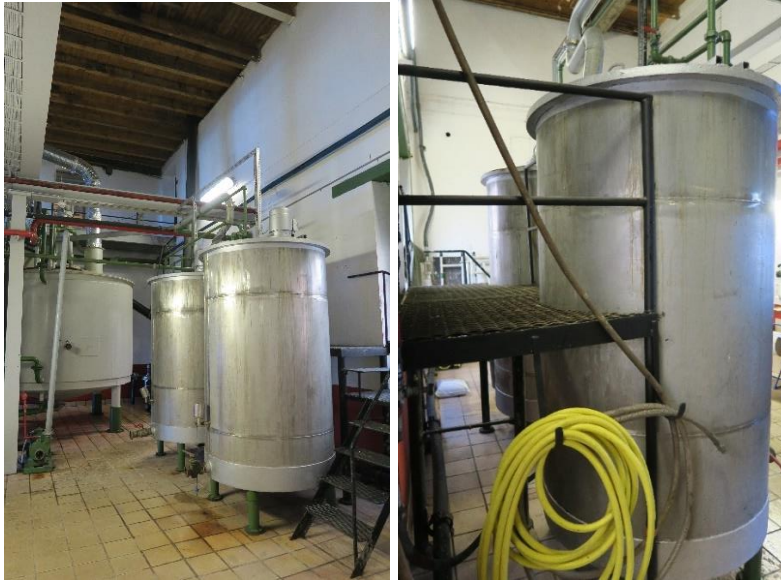
Det gamle gjæringsformeringsanlegget som står ved østre vegg. De to tankene er ikke i bruk. Bildet til høyre er sett fra nord.

De gamle gjærformeringsanlegget står rett ved døra inn til Potetvaskeriet. Ved hjelp av disse tankene kunne den samme gjærstammen kultiveres gjennom hele sesongen. En liten pumpe for å drifte dette står på gulvet ved siden av karene. Utstyret er ikke lenger i bruk, men har blitt tatt vare på for å vise produksjonshistorien. I dag benyttes en annen type gjær, pressgjær eller tørrgjær, som blandes direkte i formeskekaret.

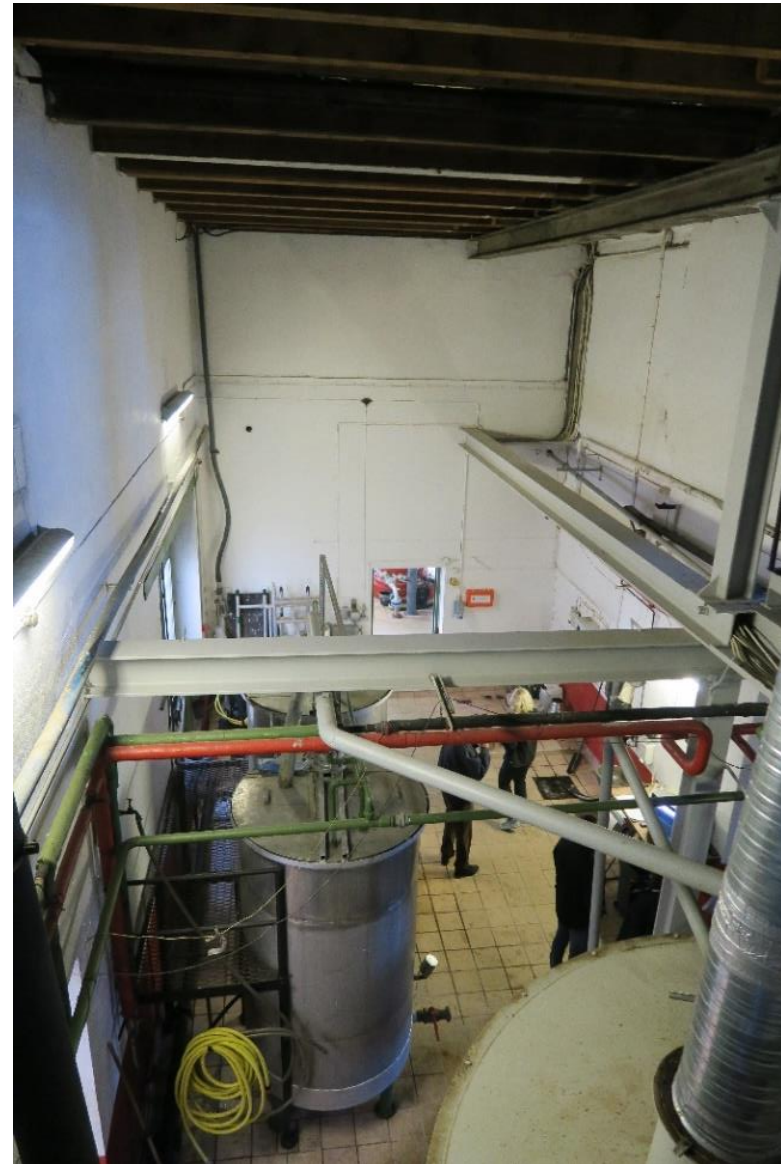
Gjæringsformeringsanlegget sett fra andre etasje og mot østre vegg.

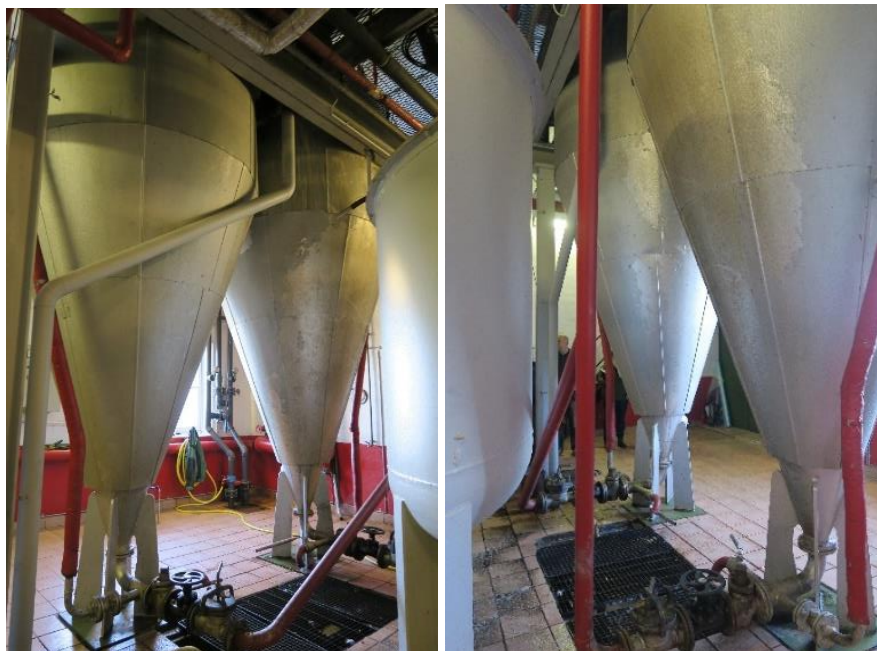
Potetkokerne består av to høye siloer som er isolert og beslått med metall utvendig. Disse ble installert i 1969 av Thune Maskiner i Hamar. Underdelen er skiftet i 1985 av Kverner Thune som også holdt til på Hamar. Hver koker rommer 75 hl, dvs. ca. 5 tonn poteter.

To potetkokere med ventiler under. De er plassert i formeskerommets søndre del.

Under kokerne er det montert ventiler. Disse åpnes og lukkes avhengig av om poteten kokes eller transporteres videre til formeskekaret.

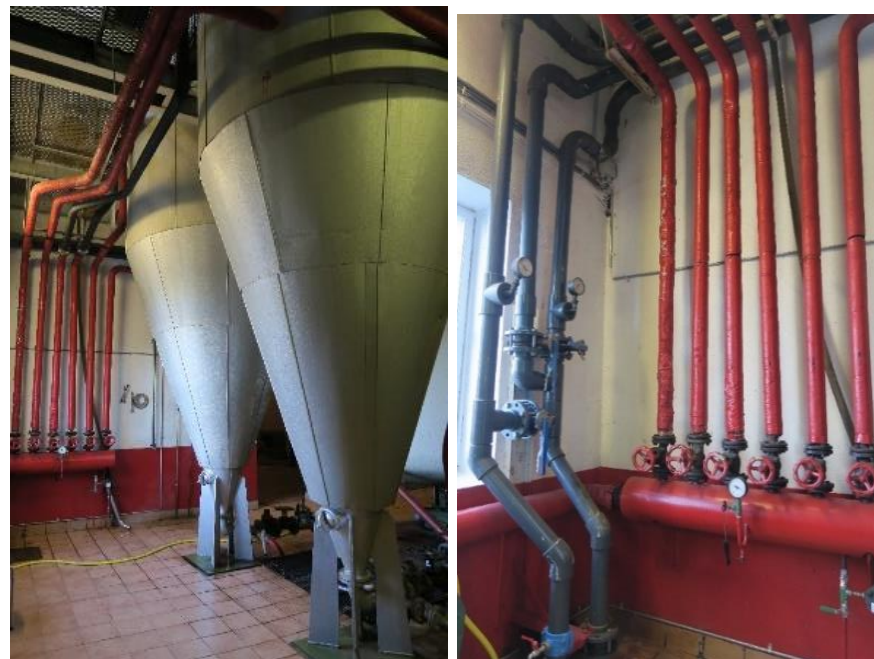
Tv. potetkokere og th. detalj av dampledere til potetkokerne.

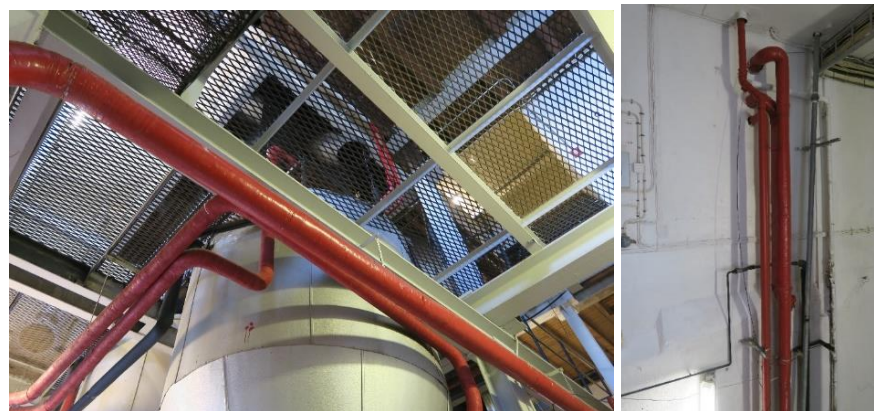
Dampledere.

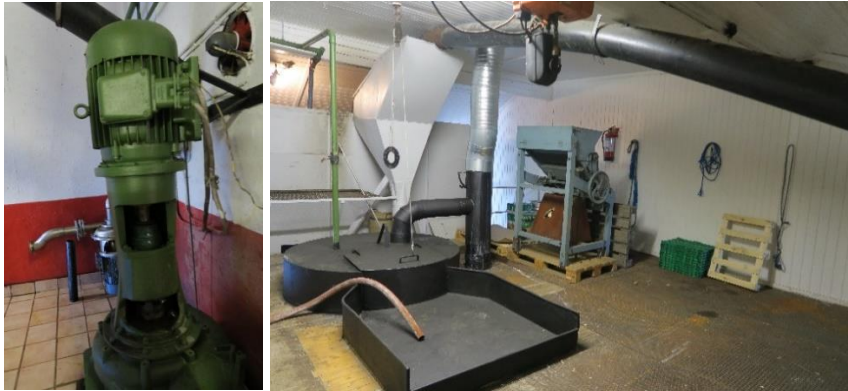
Tv. ejektorpumpa i Formeskerrommet som bidrar til å skyve potetene videre fra potetkjelleren og helt opp til potetsiloen i tredje etasje. Th. her ses det svarte røret som transporterer potetene til potetsiloen som er den hvite beholderen i bakkant og karet under den. Foran potetsiloen ses toppen av Maarudkokeren.

Ejektorpumpa løfter potetene opp til toppen av potetkokersiloene i bygningens tredje etasje. Pumpa lager en vannstrøm som trekker og skyver poteten med seg.

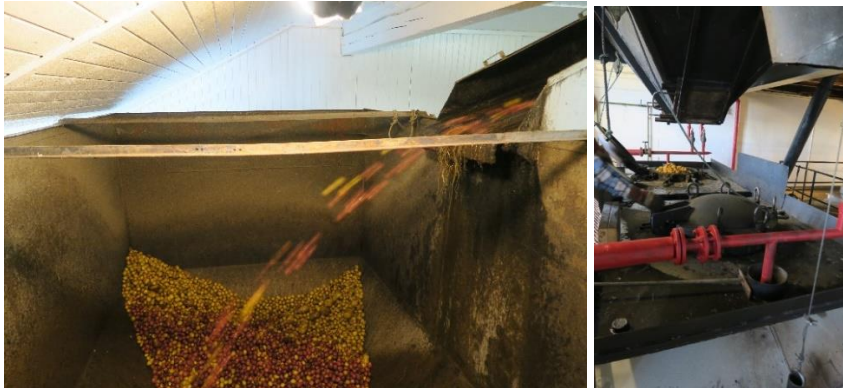
Tv. I tredje etasje strømmes poteter ned i potetsiloen, derfra renner de videre til potetkokerne. Th. I andre etasje skjer innslipp av potetene i potetkokerne. Dette overvåkes av tv-kamera, se bilde lenger bak, for å posisjonere riktig mengde.

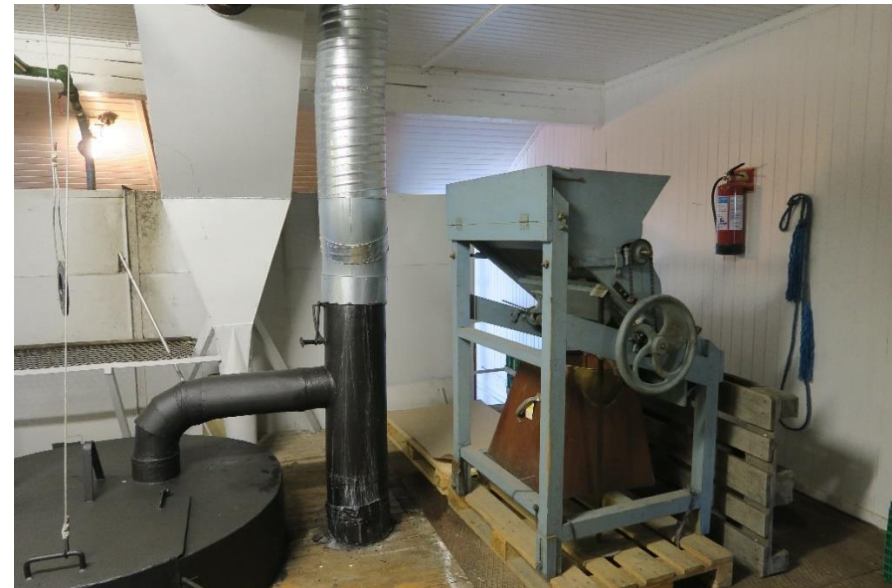
Toppen av Maarudkokeren/stivelseskokeren i tredje etasje.

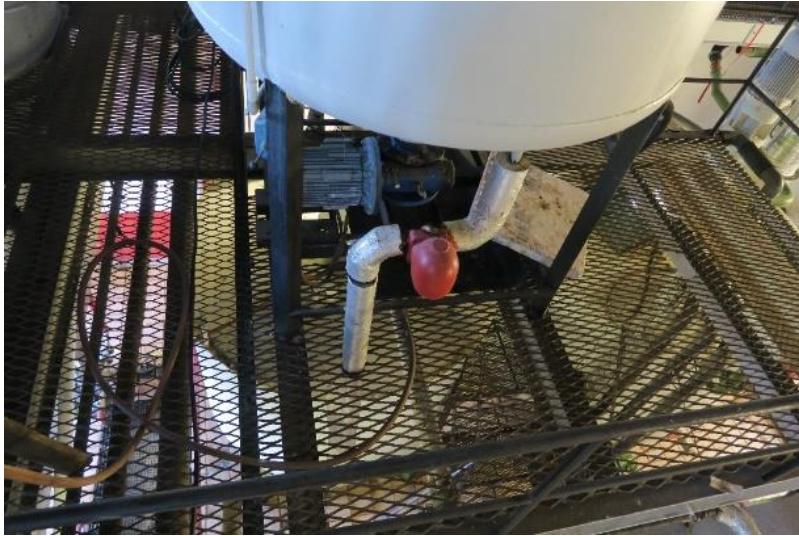
Maarudkokeren i andre etasje i Formeskerommet.

Rett ved siden av toppen av potetkokerne i andre etasje står det en egen koker som utnytter reststivelse etter produksjon av potetgull fra Maarud Gaard. Dette er et renere potetråstoff som inneholder mindre mengde skall. Maarudkokeren/ stivelseskokeren rommer ca. 3000 liter. Inne i kokeren er det en kobberspiral. Gjennom kobberspiralen blir det ført vann/ damp for å varme opp eller avkjøle kokeren. Under kokeren sitter det en motor med rørværk som blander massen. Stivelsesmassen fra Maarud kommer i pulverform og tilsettes vann, og krever omrøring. Massen varmes opp til 90 grader. Denne temperaturen kalles *forklistringstemperatur*. Massen fra Maarudkokeren og potetkokeren møtes for å bli blandet sammen i formeskekaret.

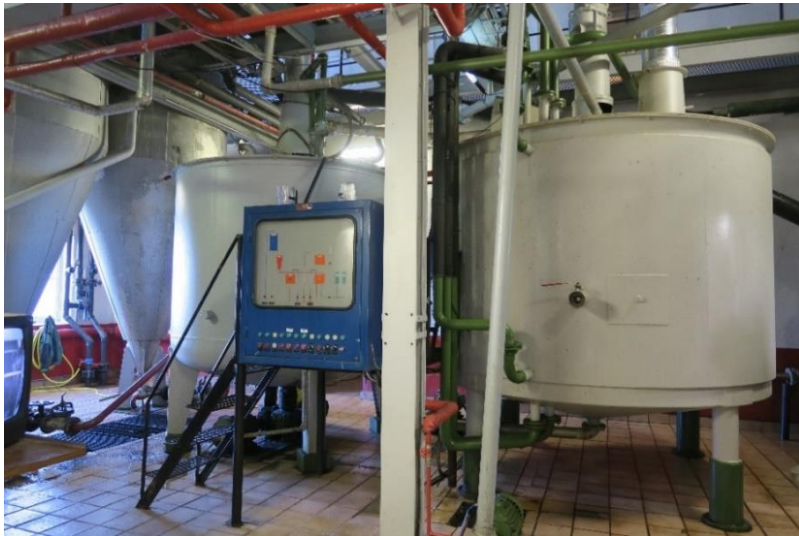
To kjeler til formesking. Kjele til venstre er fra 1960-tallet og kjele til høyre fra 1990-tallet.

To kjeler til formesking. En av dem er fra først på 1960-tallet. Den rommer 8 500 liter. Den står til venstre på bildet over. Den nye er fra slutten av 1990-tallet. Den rommer 12 000 liter. Disse kommer i produksjonslinja etter potetkokeren og Maarudkokeren/stivelseskokeren. Den gamle kjelen har innvendige kjøleslynger og rørverk. Den nye har kjølekappe i tillegg, og avkjøler derfor mer effektivt.

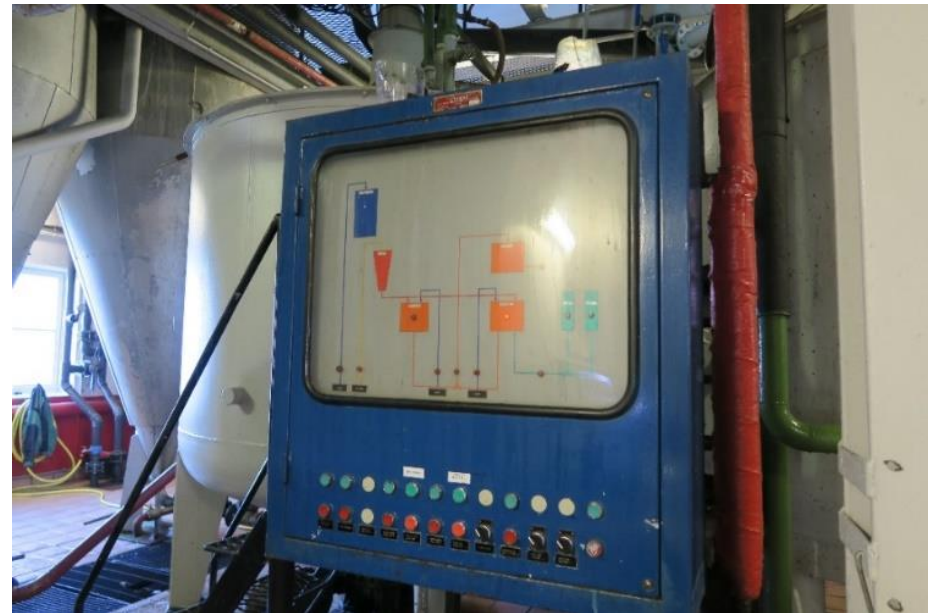
Styringstavla er fra ombyggingen tidlig på 1960-tallet. Den styrer det meste av motorer i meskerommet. Den innehar noen kodete styringstaster som refererer til riktig motor. I tillegg kart med lyspunktanvisning for motorer i bruk.

Detalj av styringstavle for motorer i Formeskerommet.

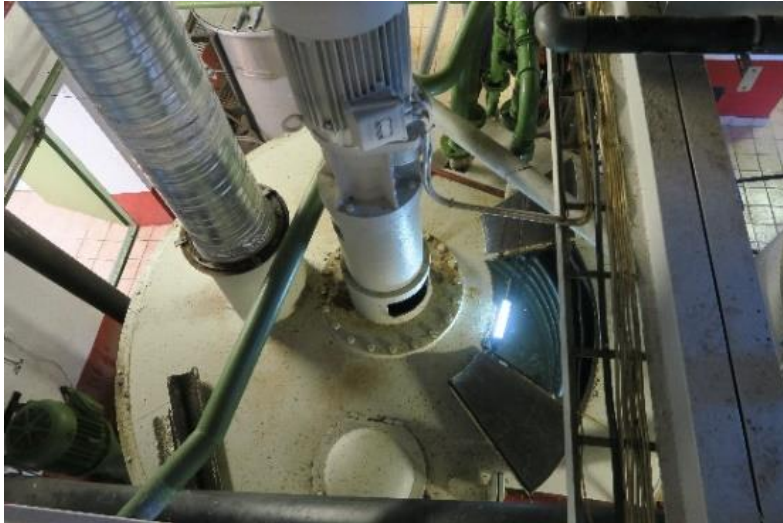
Kjele til formesking sett fra andre etasje.

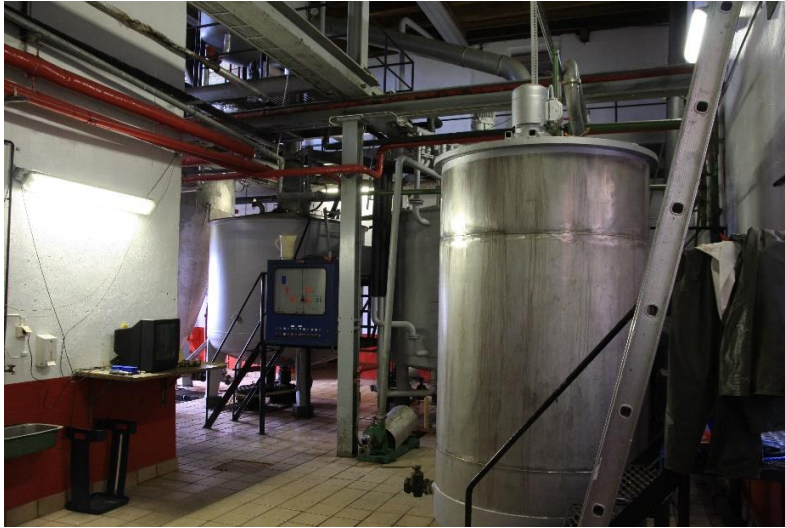
To plassert på fastmontert bord. To-en benyttes til overvåking av potetslipp til potetkoker i tredje etasje. Større løst inventar.

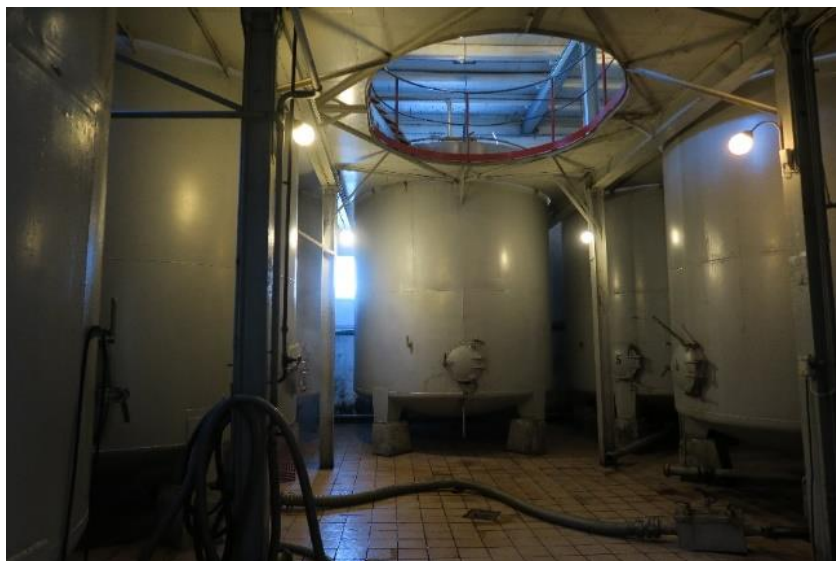
Karene sett mot nordre vegg og fra døra inn til Formeskerommet.

I Karrommet skjer gjæringen. Dette gjøres i sju store tanker. Når mesken kommer fra formeskekaret kalles den for søtmesk. Mesken blir søt fordi stivelsen som poteten inneholder omdannes til sukker. Igjennom gjæringsprosessen blir mesken sur. Derfor kalles den for surmesk. Under gjæringen blir det dannet sprit og CO₂.

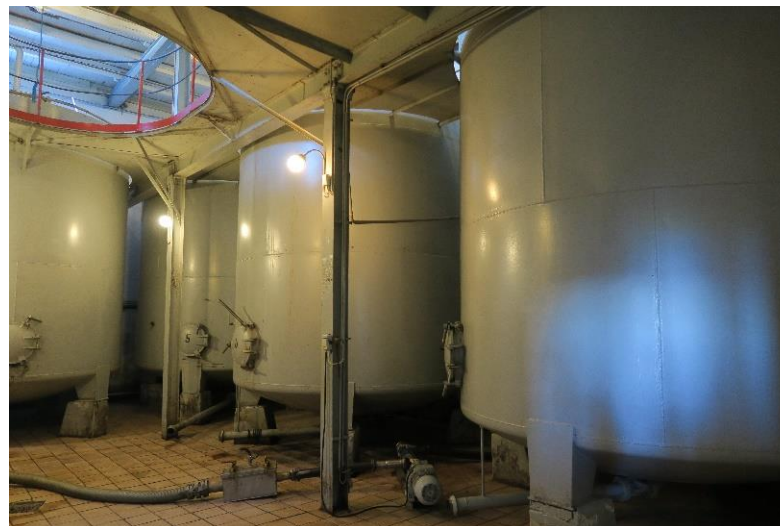
Gjærkarene blir fylt fra toppen med en flyttbar slange, større løst inventar. Kar sett fra sørvest.

I taket er det montert en dreibar kobling som gjør at innpumpingen av mesk kan justeres til ønsket tank.

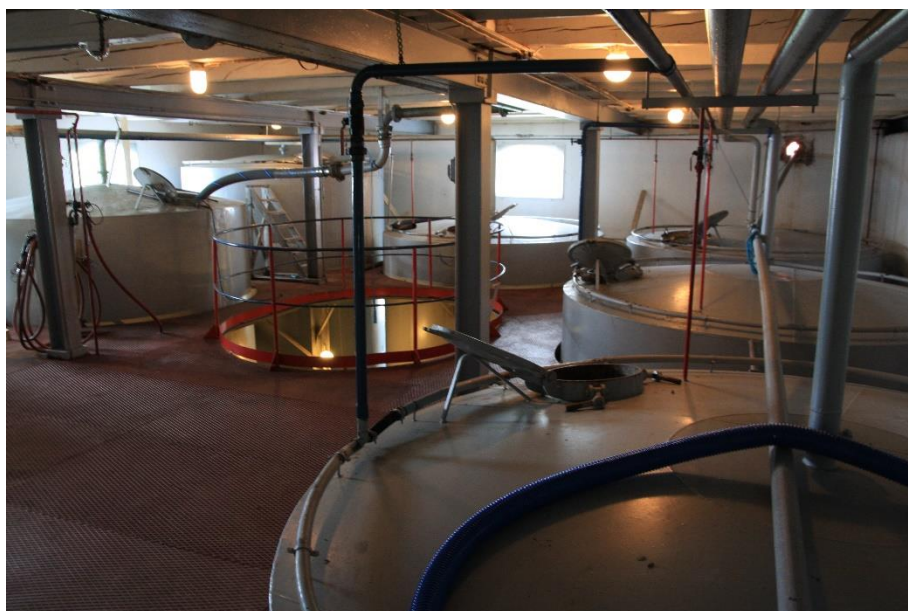
Karrommets andre etasje. Her ses den dreibare koblingen for innpumping av mesk ved tanken til venstre. Foto: Ulf Gustafsson, Riksantikvaren 2015

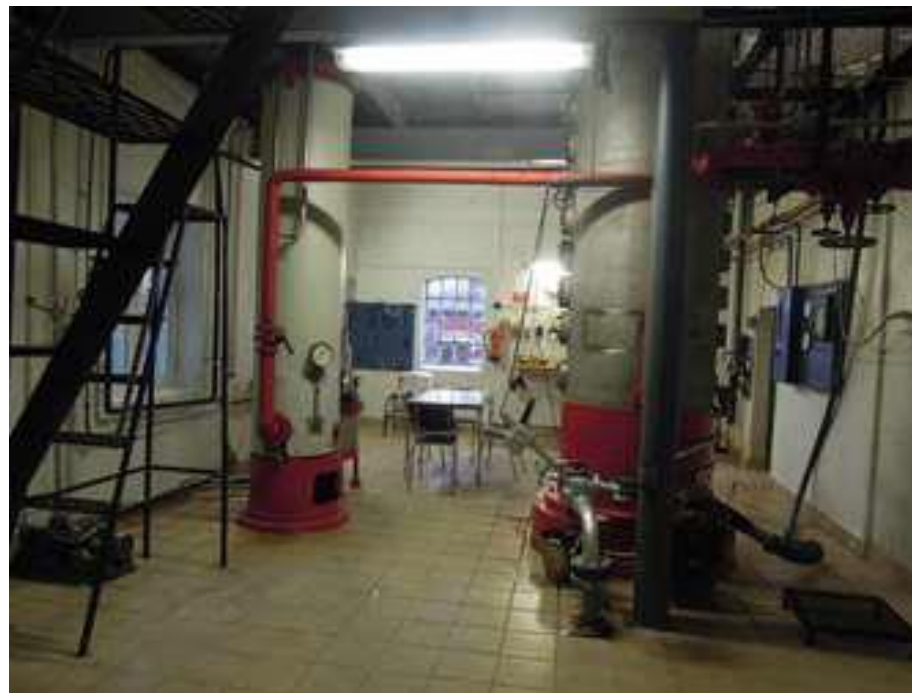
Første etasje i destillasjonsrommet. Til venstre i bildet en flyttbar trapp, større løst inventar. Foto: Svein Arne Rudi, Hedmark Fylkeskommune

I Destillasjonsrommet står to søyleformede kolonner til bruk for destilleringen. Den ene kolonnen kalles meskekolonne og den andre forsterkerkolonne. Produksjonsutstyret ble installert i 1963. Forsterkerkolonnen står på en mindre kolonne som kalles

luttermvannskolonne. Denne har til oppgave å koke inn luttermvannet, det kondenserte vannet, slik at eventuell sprit som har blitt med i dette vannet blir tatt inn igjen i produksjonen på ny.

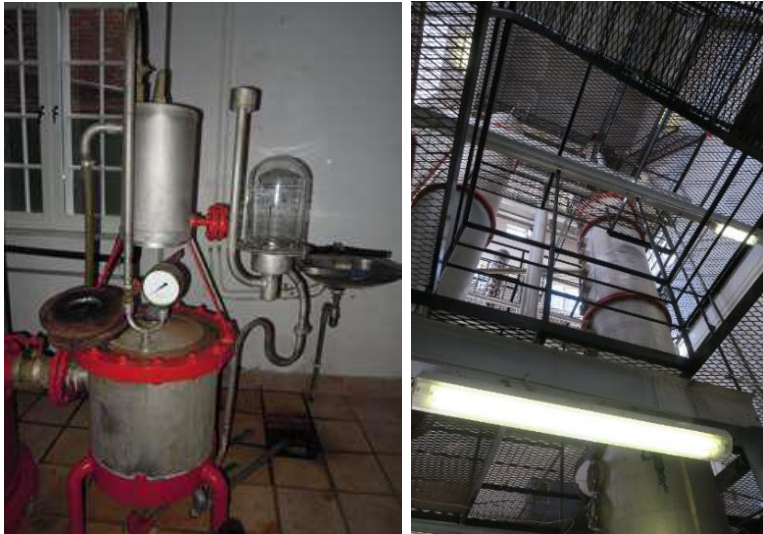
Tv. Kondensator for luttervoann. Th. Kolonnene stiger opp gjennom etasjene.

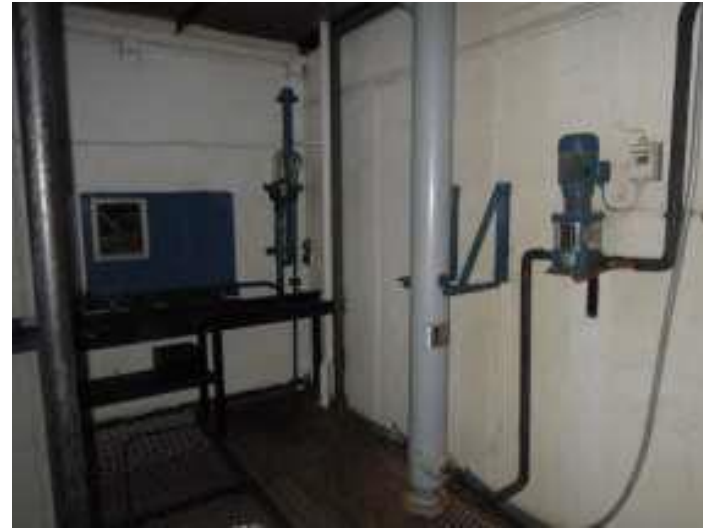
Mengdemåler for sprit til venstre og pumpe for kjølevann til høyre. Foto: Svein Arne Rudi, Hedmark Fylkeskommune
