Riksantikvaren

Atlungstad Brenneri i Stange kommune

Dokumentasjon og beskrivelse, del 2 - interiør

Vedlegg til fredning etter kulturminneloven §§ 15 og 19 jf. § 22
Askeladden ID: 146787- (7-15 og 18-20)

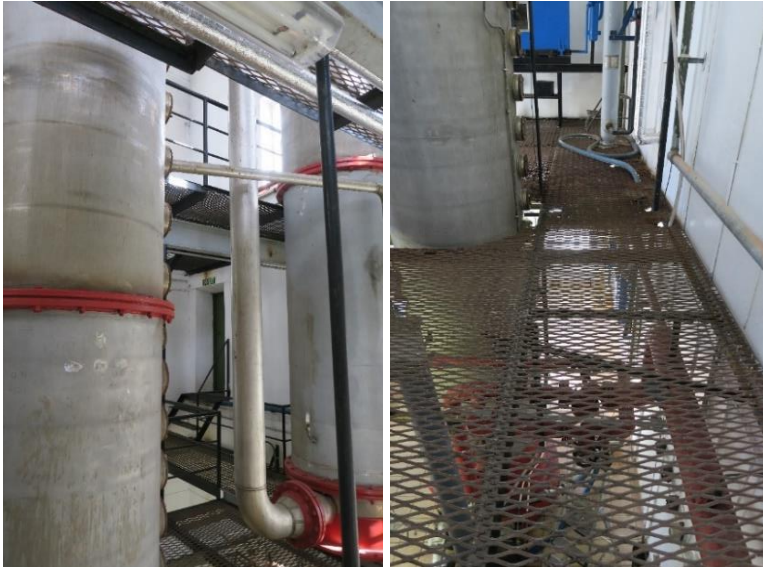
Kolonner og passasjer i strekkmetall.

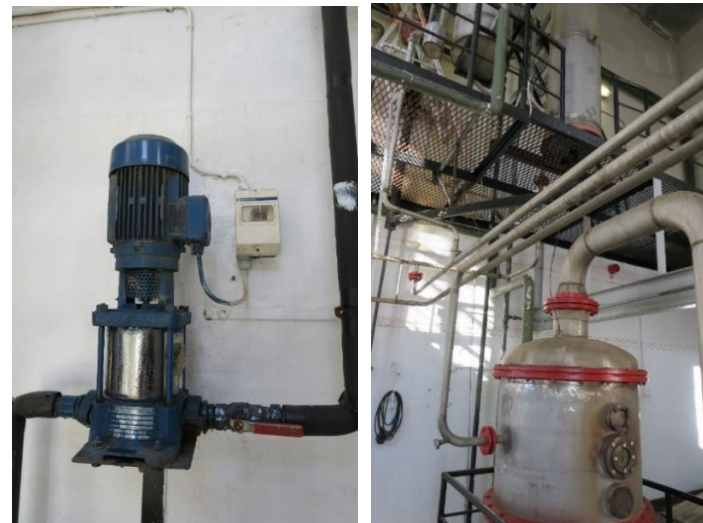
Tv. pumpe for kjølevann. Th. Detaljer av den minste av de to kolonnene.

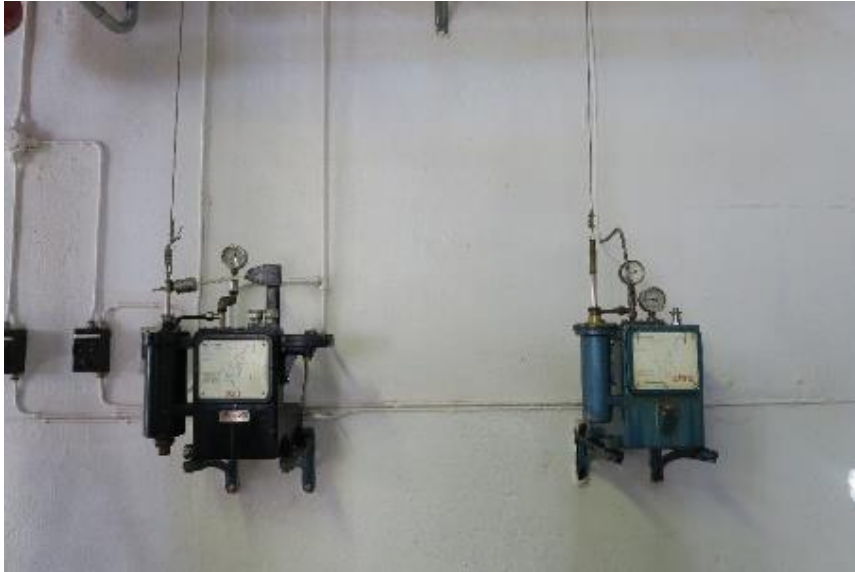
Dampregulatorer for spritapparatet.

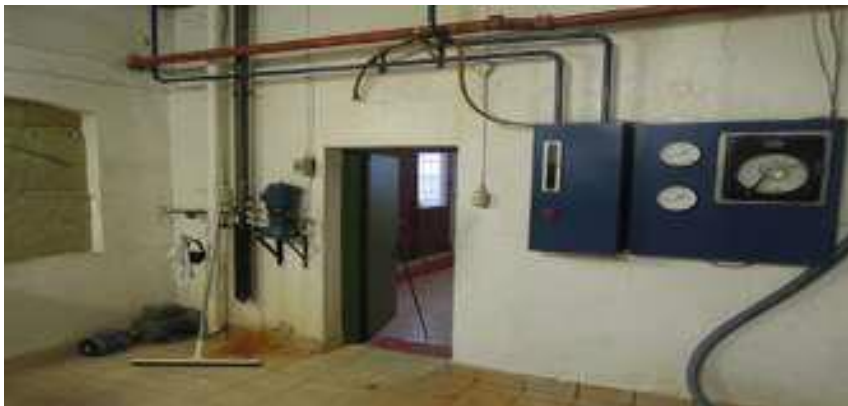
De blå boksene til høyre i bildet benyttes til avlesning av sprittemperatur. Pumpa til venstre for døråpningen ble tidligere benyttet til rengjøring. Denne er ikke lenger i bruk. Foto: Svein Arne Rudi, Hedmark Fylkeskommune

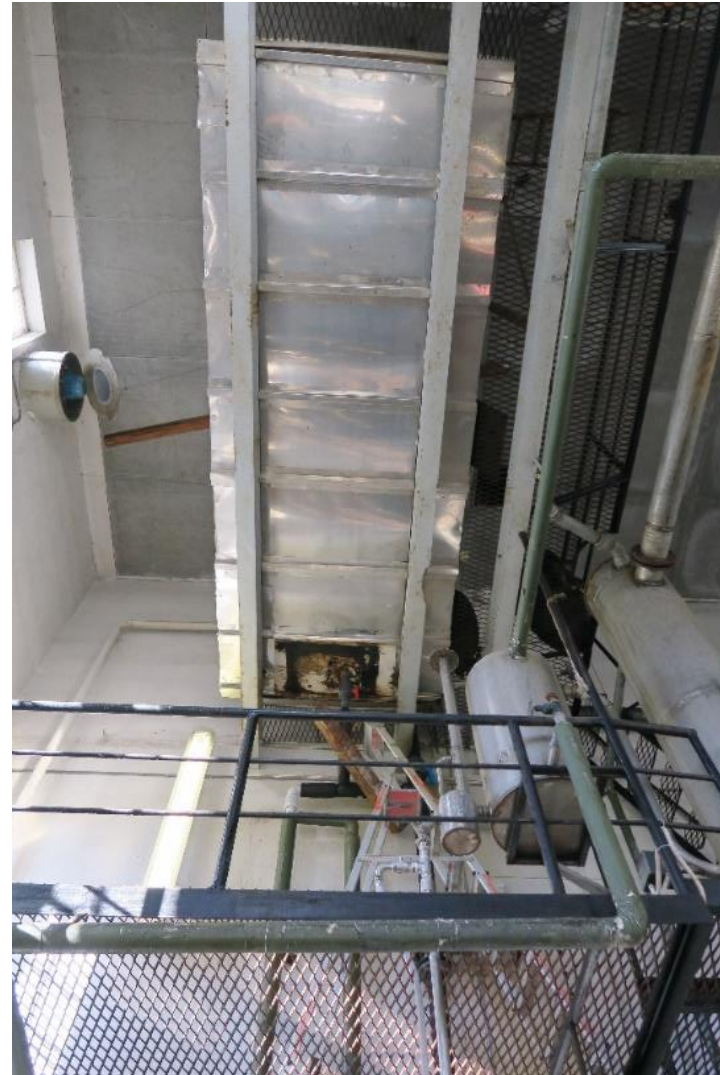
Sett opp mot øverste etasje. Der er det en tank for vann til kondensering og kjøling av spriten. Tanken hviler på to h-bjelker som er innstøpt i veggene.

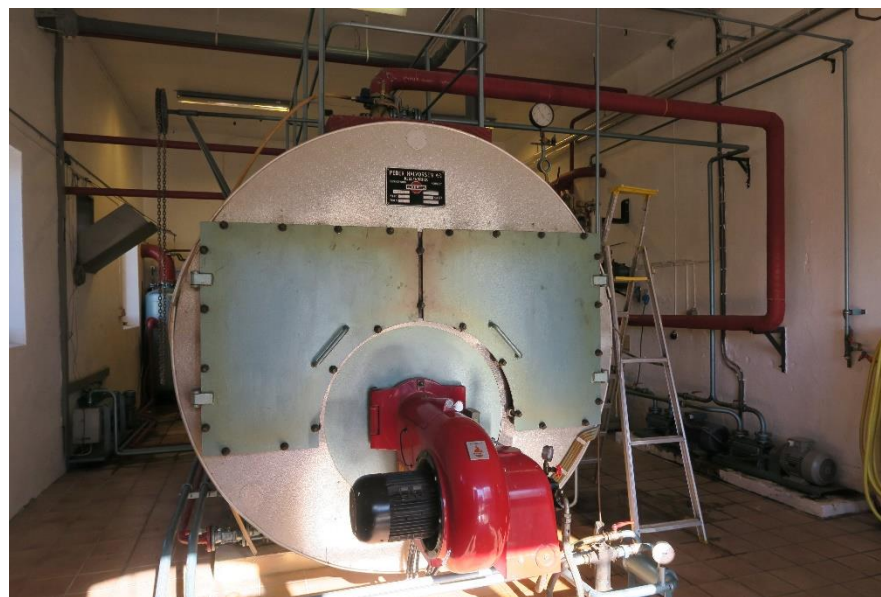
Fyrkjelens søndre vegg. Fyrkjelen er norskprodusert fra 1989 (Peder Halvorsen), og har en kapasitet på 4 tonn damp i timen. Den fyres med fyringsolje.

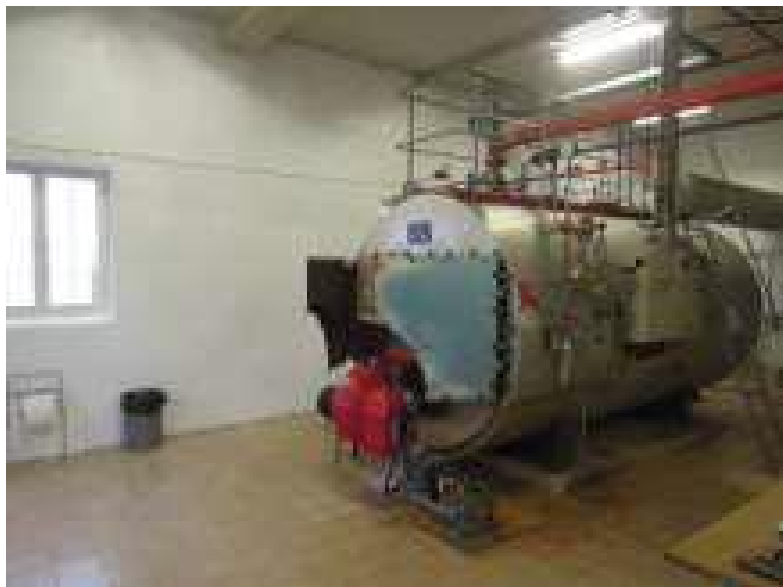
Fyrkjelens kortende mot sør og langside mot øst. Foto: Svein Arne Rudi, Hedmark Fylkeskommune

Fyrkjelen gir damp til koking av poteter og til spritapparatet. I tilknytning til dette gir den også varme til dampradiatorer i lokalene, sammen med egenvarme fra produksjonen.

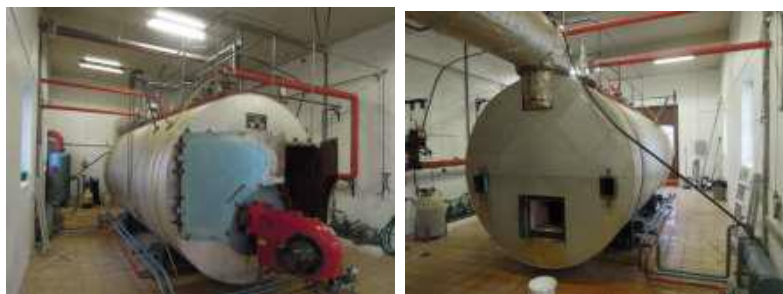
Tv. Fyrkjelens kortside mot sør og langside mot vest. Th. Fyrkjelens kortside mot nord. Begge foto: Svein Arne Rudi, Hedmark Fylkeskommune

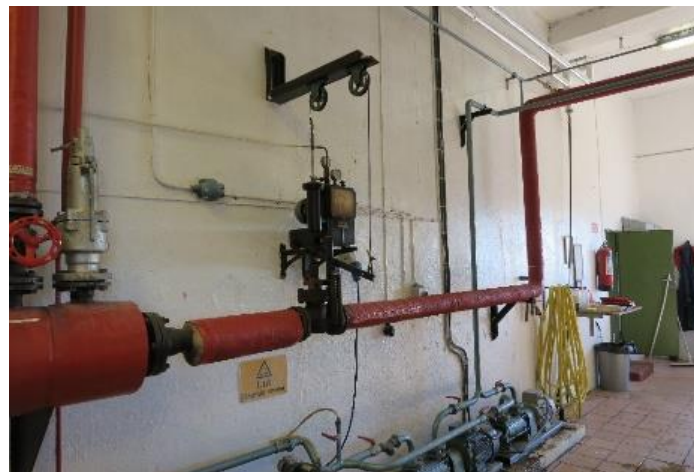
Dette er dampregulator for hoveddampen, svart instrument midt på veggen. Her reguleres damptrykket ned fra ti bar til seks bars trykk. Nederst på veggen, mot gulvet er pumpene for matevann som blir pumpet inn i fyrkjelen.

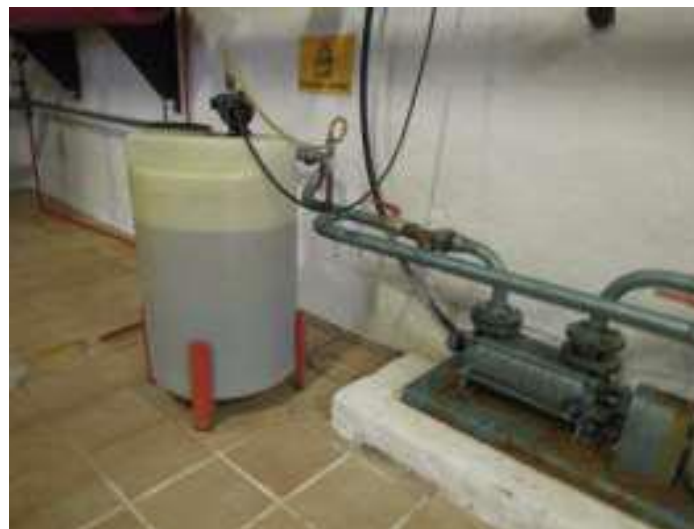
Plasttank for kjestoff som skal forebygge avleiringer i fyrkjelen. Foto: Svein Arne Rudi, Hedmark Fylkeskommune

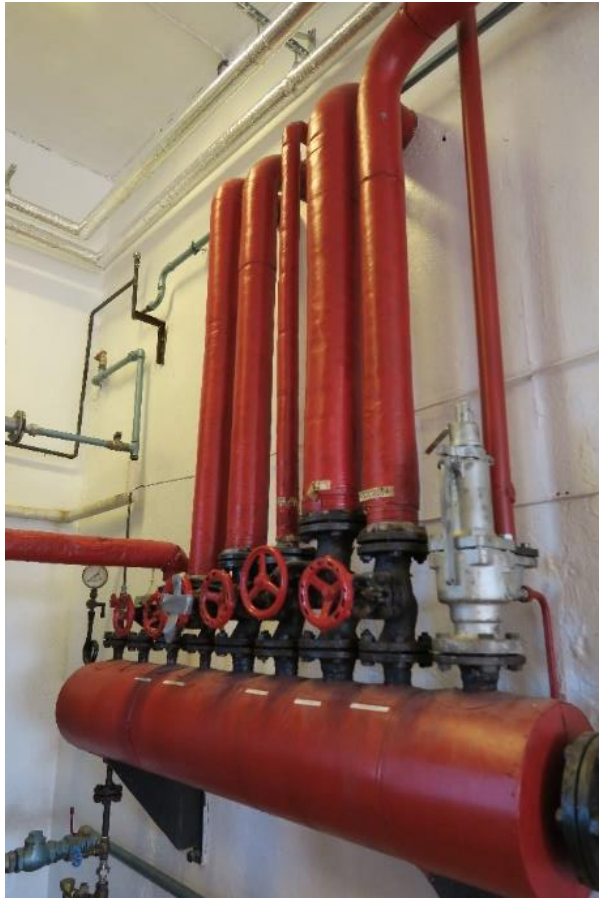
Dampfordelingsstokk.

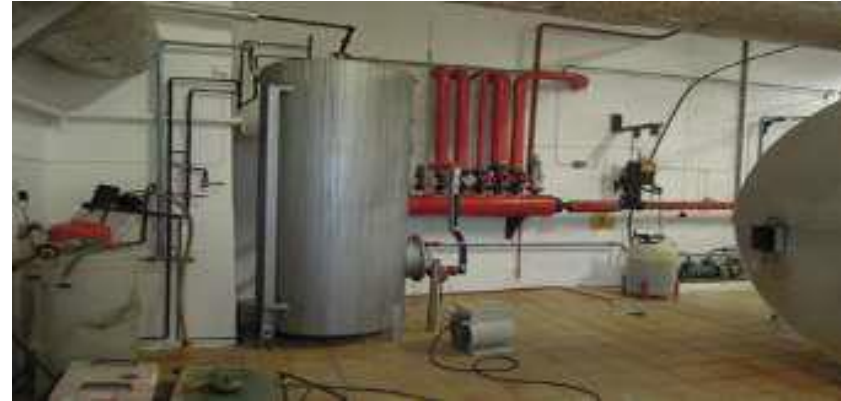
Den store tanken er matevannstanken. Foto: Svein Arne Rudi, Hedmark Fylkeskommune

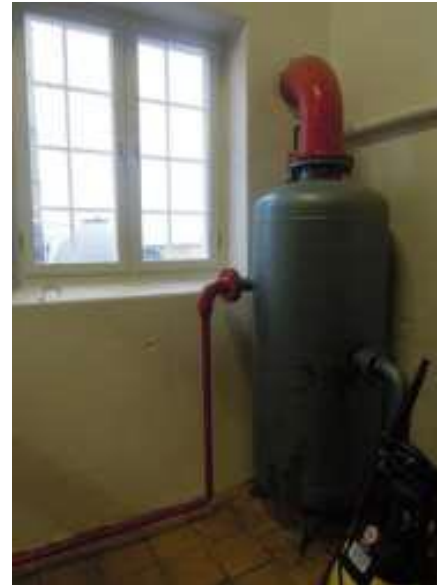
Tv. Blåsetanken. Denne blåser fyrkjelen rein for slagg og avleiringer. Foto: Svein Arne Rudi, Hedmark Fylkeskommune. Th. Sett fra Fyrhuset og inn til Brenneriet, mot øst.

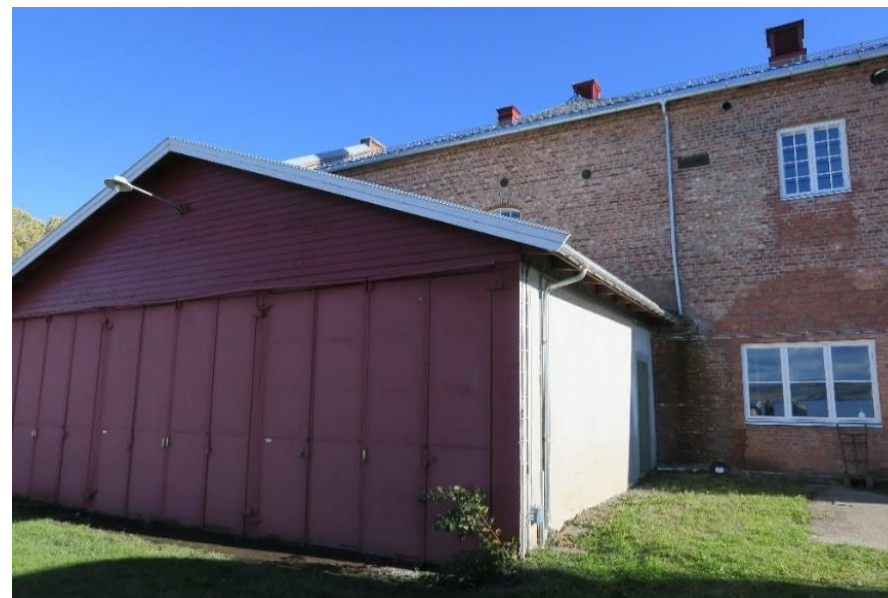
Renseanleggets sørlige betongvegg, sett mot øst.

Renseanlegget er ikke i bruk ved fredningstidspunktet. Spillvann går nå direkte ut i en tank som er forbundet med Stanges renseanlegg, Hias, IKS.

Bygget er sammenkoblet med Brenneribygget i øst. Bygget har tre kummer. Kummene er heldekket av en foldeport i vegg ut mot vest. Kum-veggene er i betong, disse er også yttervegger. Gavlvegg over foldeporten er reisverk med malt trepanel. Bygget har betongtak innvendig over kummene og saltak med sinuskorrigerede stålplater.

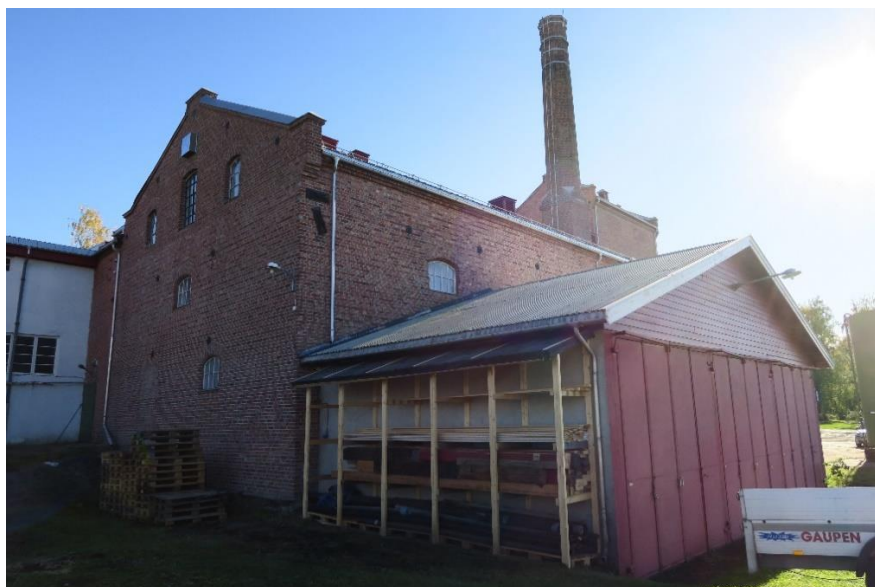
Renseanleggets nordlige betongvegg, sett mot sørøst. Etter 2015 er det satt opp et hyllesystem her for lagring av materialer.

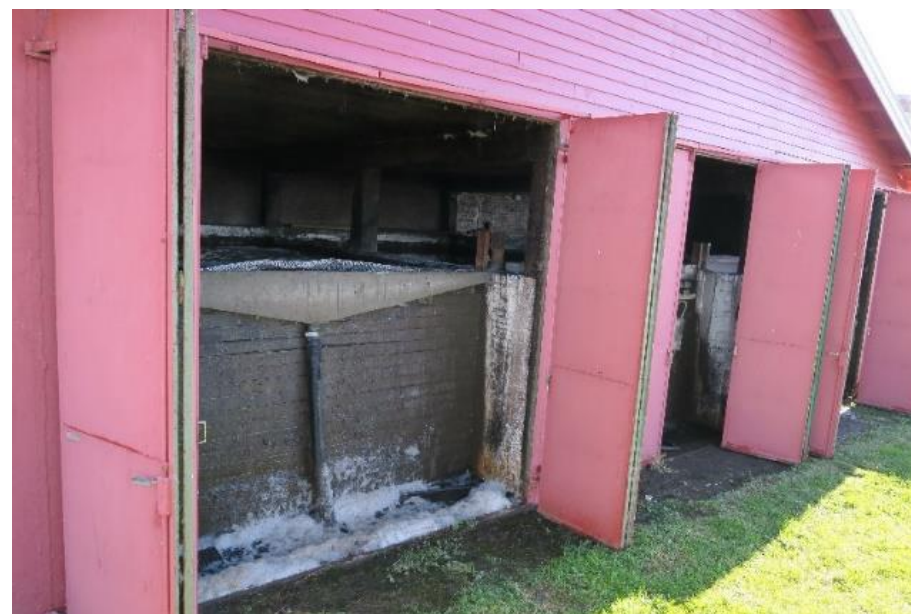
Tre døråpninger med trekkspilldør inn mot kummene.

Renseanlegget har tre kummer med en liten høydeforskjell for at potetvaskevannet og annet skal sige sakte gjennom anlegget for sedimentering av jordpartikler og annet. Kummene har åpninger i ende ut mot vest. En kum har dør, to kummer har lukking med 100x100 mm boks i tre som legges ned i metallkanaler.

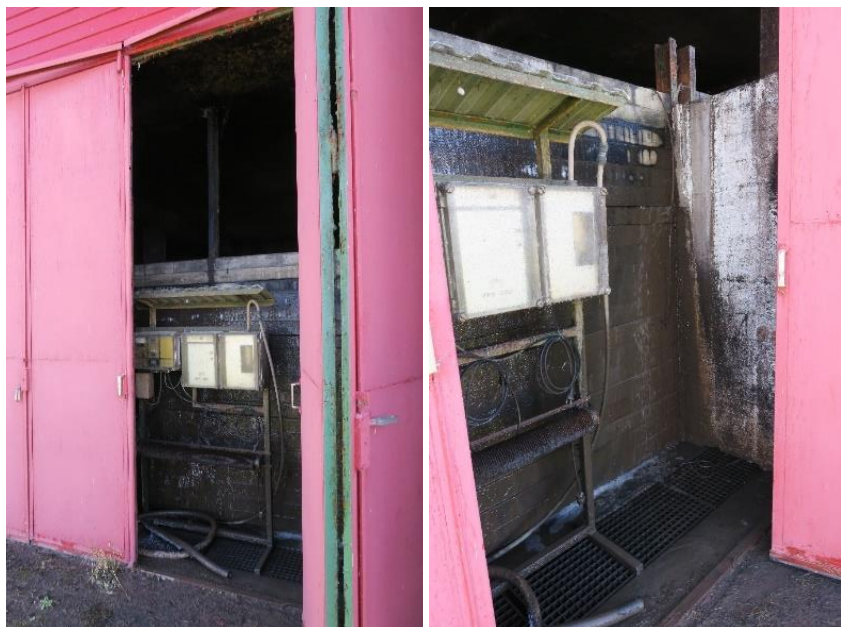
Detalj kontrollutstyr.

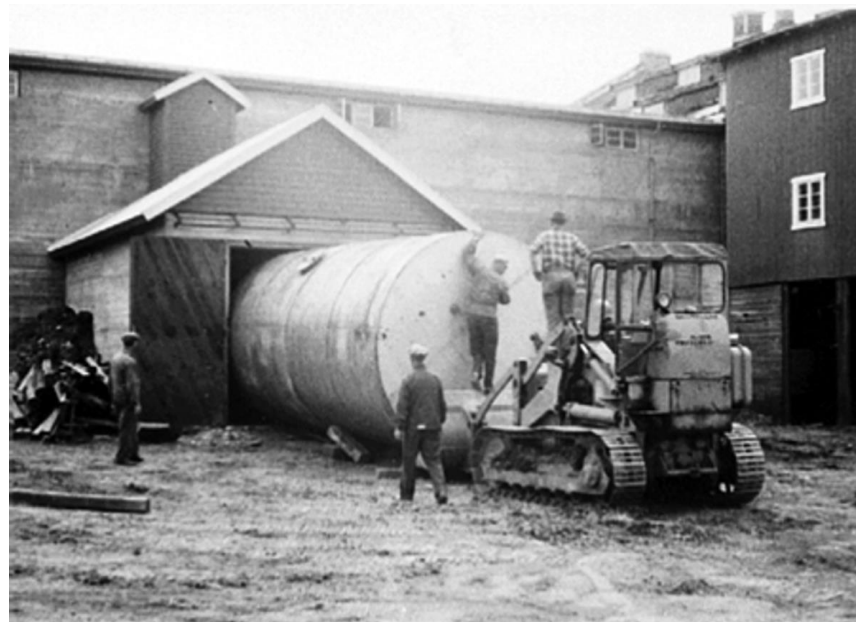
Sprittank inn porthuset til nytt lager, 1961. Porthuset ble bygget i 1961 av sikkerhetshensyn. Foto: Digitalt Museum, Domkirkeoddens fotoarkiv

Inngangen til selve spritlageret er mot vest. Porthuset inn til lageret ble bygget på grunn av sikkerhet. Spritlageret er innbruddsalarmert med varsling til eksternt alarmsentral. Vinduene har strekkmetallgitter og bak portene i porthuset er det et gitter. Lageret er et ex-område.

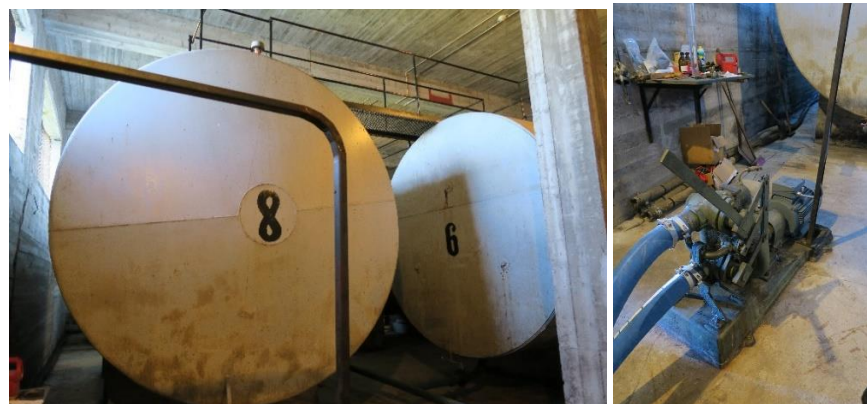
Detalj av tanker og utstyr.

- Fire liggende klinkede ståltanker á 50.000 l
- Fire liggende sveisede ståltanker á 50.000 l
- Tre stående klinkede ståltanker á 35.000 l
- Tankene er sammenkoblet med kraner og en rørgate.
- En frittstående klinket ståltank, á 12.000 l, Hamar Jernstøperi og Mek. Verksted 1929

- En frittstående sveist ståltank med utvendig målestav, á 3.000 l
- Spritpumpe/motor EX, jording, slanger med jording.
- Bropassasjer i strekkmetall over tankene med trapp

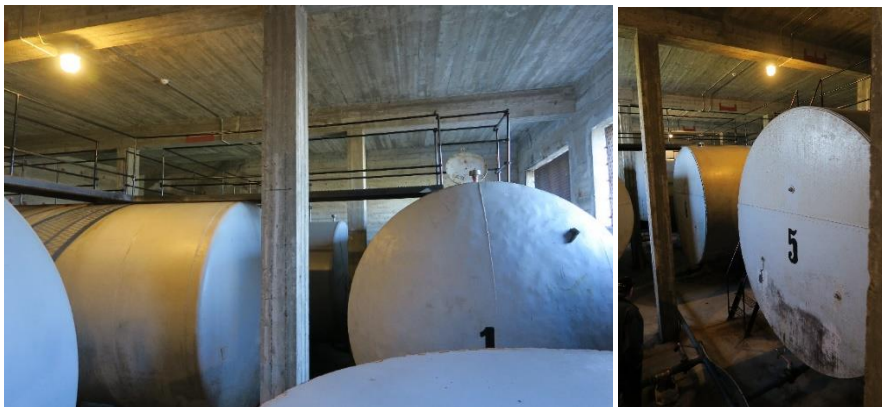
Detalj av tanker.

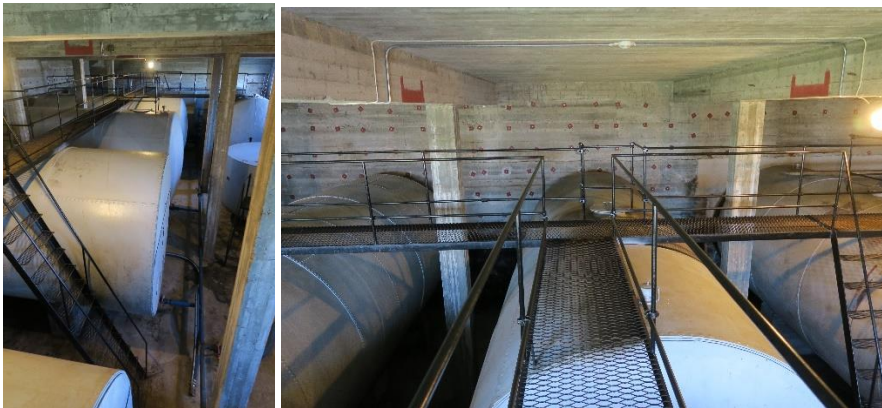
Gangbroer over tankene.

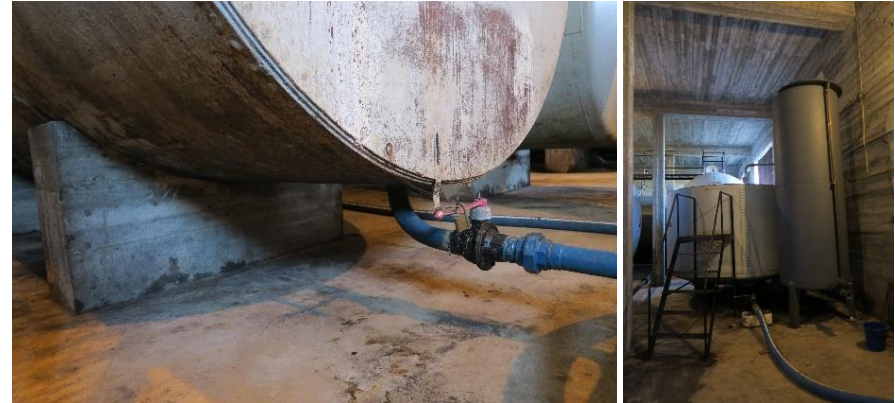
Detaljer. Th. vises den lille frittstående tanken på 3000 l. Denne er ikke tegnet inn på plantegningen.

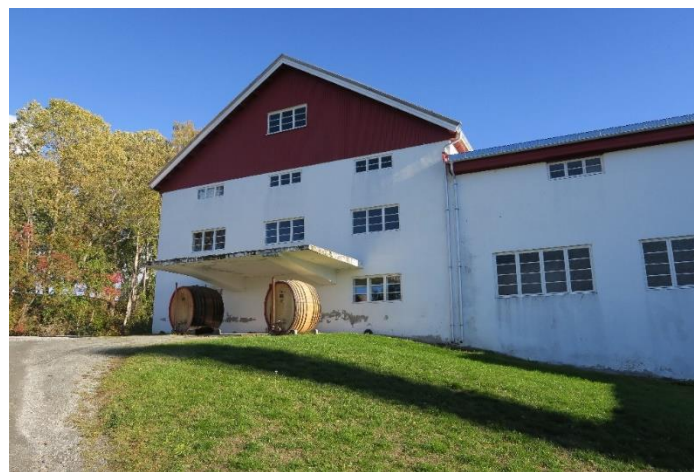
Frørenseri fra 1954, gavlsvegg mot vest.

Frørenseriet fra 1954 er oppført i betong og har to etasjer og loft (tredje etasje). Ved mønet i vest er det utvendig faspanel. Byggets fasade mot øst vender mot den eldste delen av bygningen. Mot nord er det tydelig skille mellom ny og gammel bygning, hvitmalt betong og teglstein. Langs nordveggen er det anlagt ny vei i 2016. Mot nord er det tolv tre-rams vinduer. Mot vest er det ni tre-rams vinduer. Bygget har en isolert ytterdør med sidefelt i første etasje, og over døren er det et større overbygg. Taket er tekket med betongstein. Taket ble lagt om i 2011.

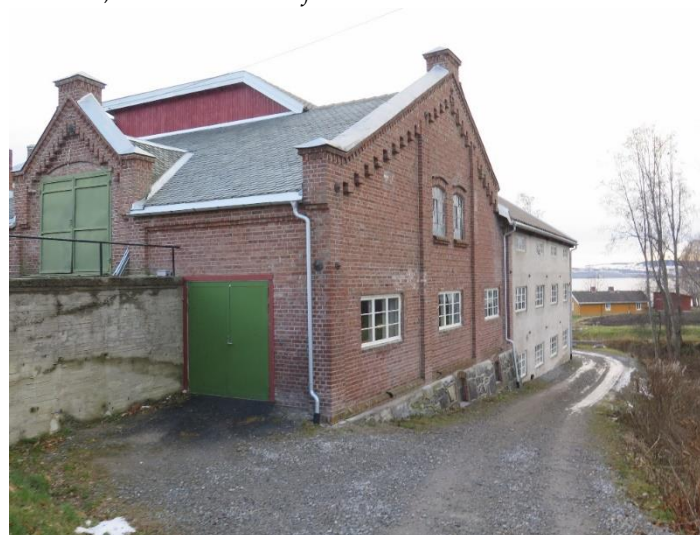
Skillet mellom bygg fra 1954 og 1880 langs nordre vegg er tydelig.

Den eldste delen fra 1880 er en teglsteinsbygning i blokkforband med pølsefuger. 1 ½-steins teglvegg i første etasje og loftsetasje, grunnmur i naturstein, murt med kalk, ca. 90 cm tykk. Mot nord har den eldste bygningen to støpejernsvinduer og tre enkle tre-rams vinduer. Mot øst er det en dobbel metalldør i både andre og tredje etasje. Vegg mot sør har en enkel tredør og et vindu.

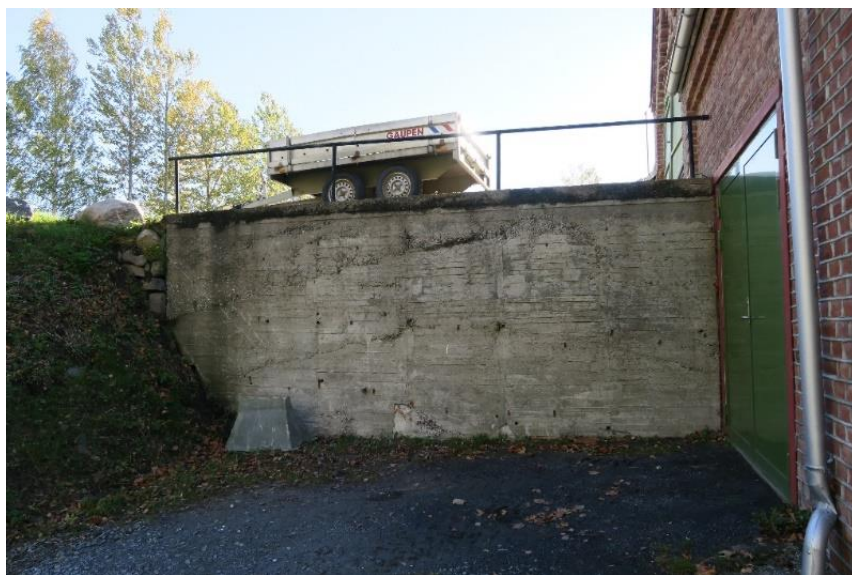
Grønn port i metall i vegg mot øst.

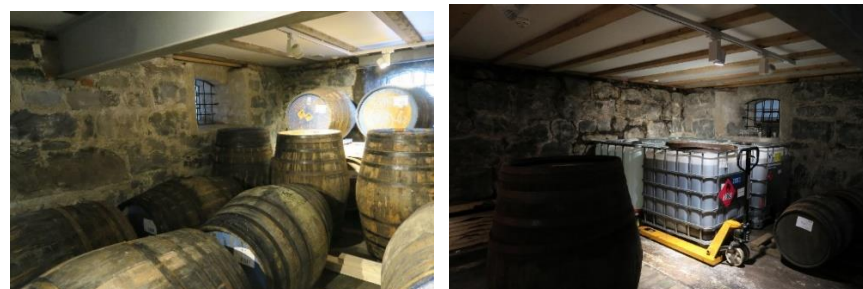
Opprinnelig var det akevittlager her i bygg fra 1880. Ved fredningstidspunktet benyttes lokalet som fatlager. *Tv.* sett mot nordøstre hjørne, *th.* sett mot nordvestre hjørne.

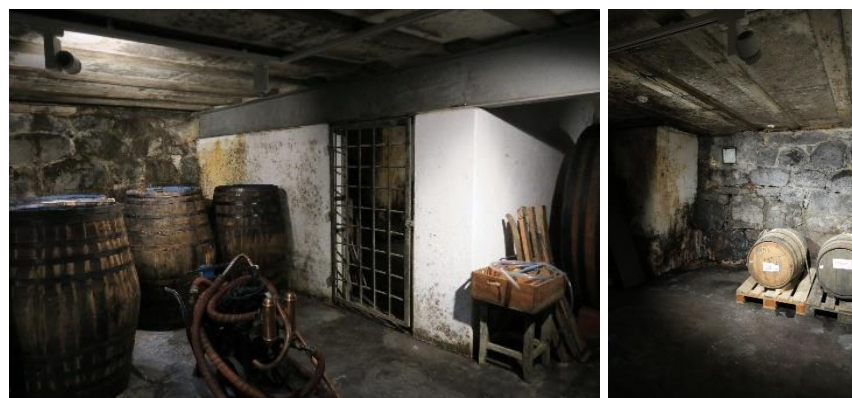
Bygg fra 1880, fatlager. *Tv.* sett mot fyrrommet i sørøstre hjørne. *Th.* søndre vegg ved siden av fyrrommet.

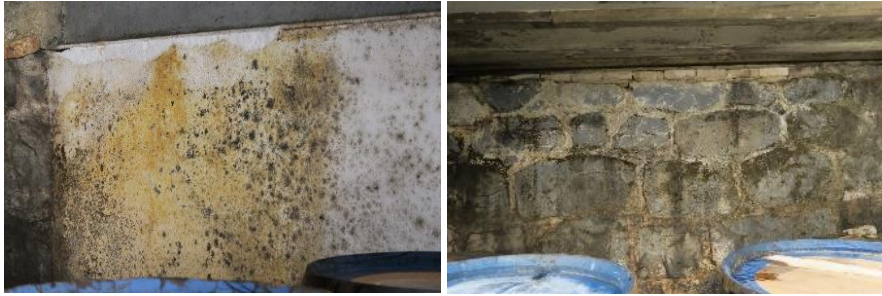
Fuktproblematikk i bygget fra 1880. Tv. vegg mot fyrrommet. Th. østre vegg.

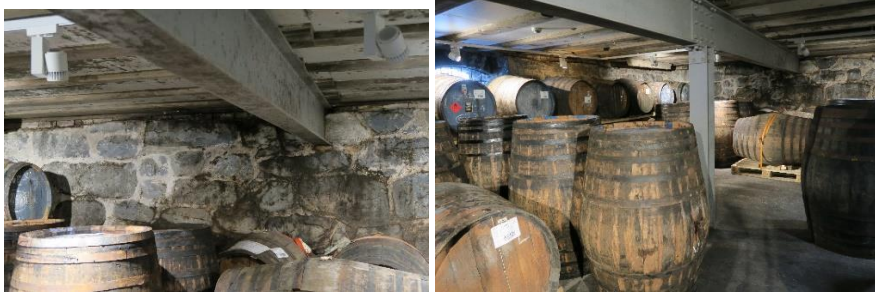
Bygg fra 1880. Fuktproblematikk også på nordre vegg.

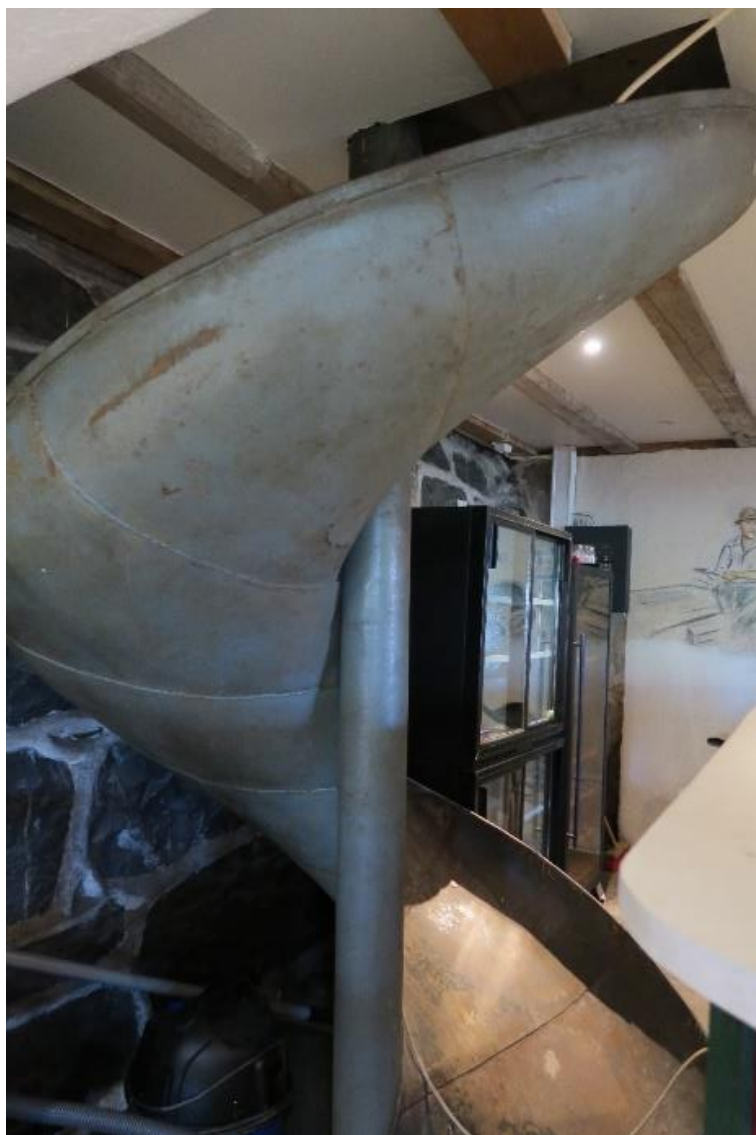
Sklie fra andre etasje for kornsekker. I bakkant vises litt av veggmaleriet på sørlig vegg.

- Sklie for kornsekker fra tredje etasje og ned til første etasje
- Luke til sklia for kornsekker i tredje etasje
- Vinsj i tredje etasje

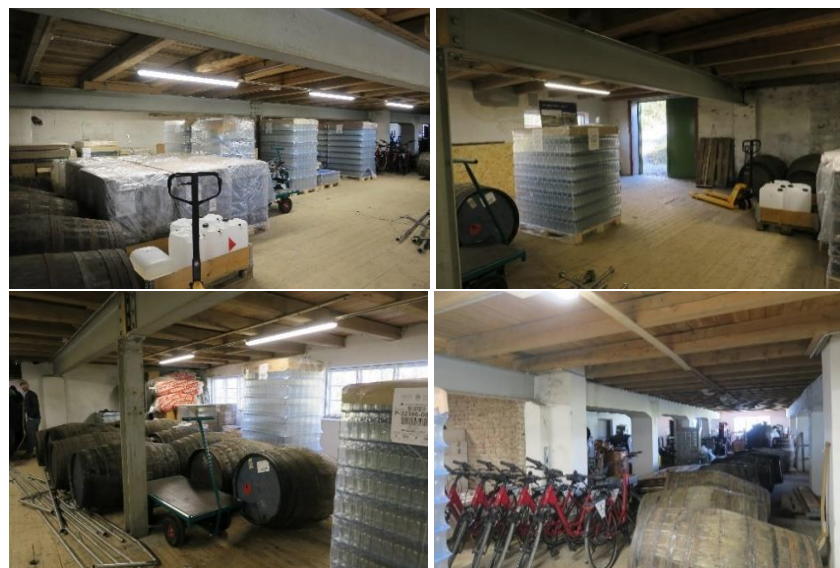
Bygningskropp fra 1880. Bildet øverst til høyre viser port mot øst. Bildet nederst til høyre ser vi mot frølageret fra 1954.

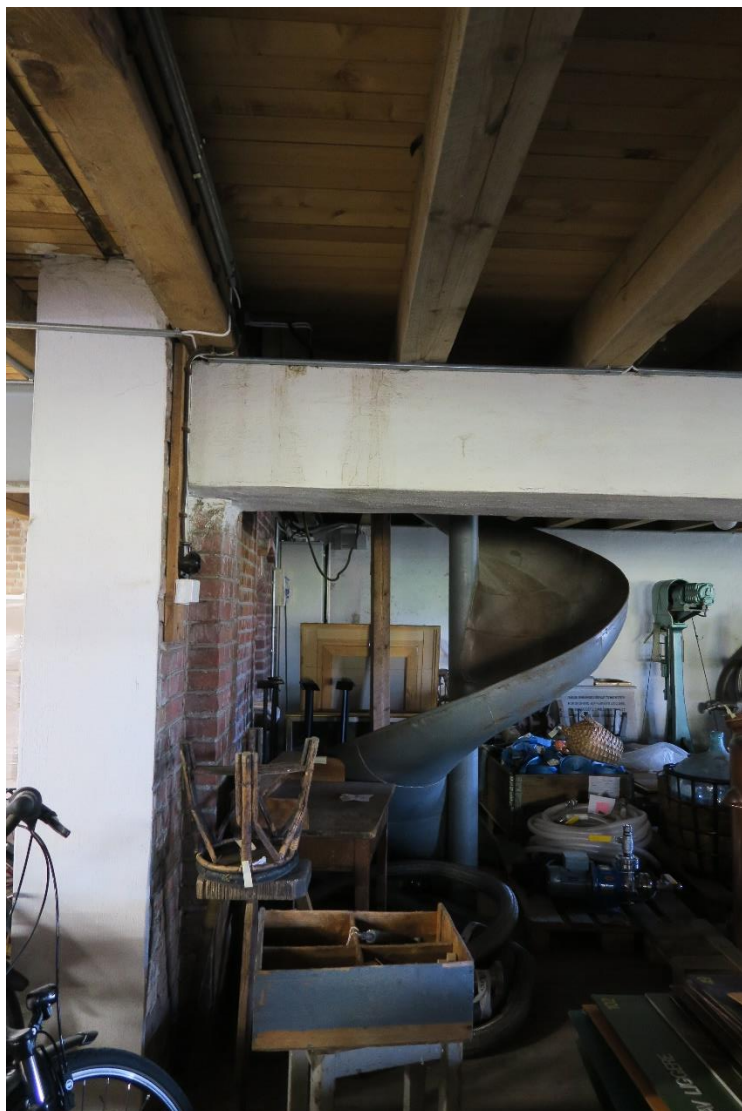
Sklie for kornsekker fra tredje etasje. Denne forbindes med sklien ned til første etasje. Teglsteinsveggen er tidligere yttervegg for bygget fra 1880.

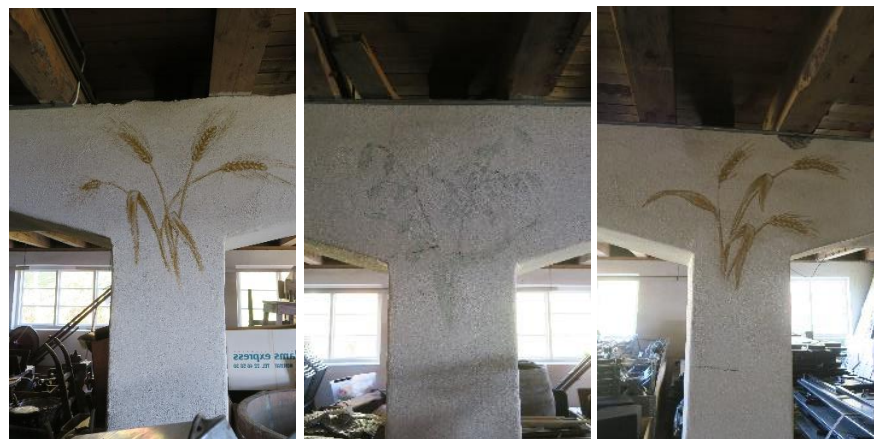
Bygningskropp fra 1954. Søylerekke mot nord med veggmaleri.

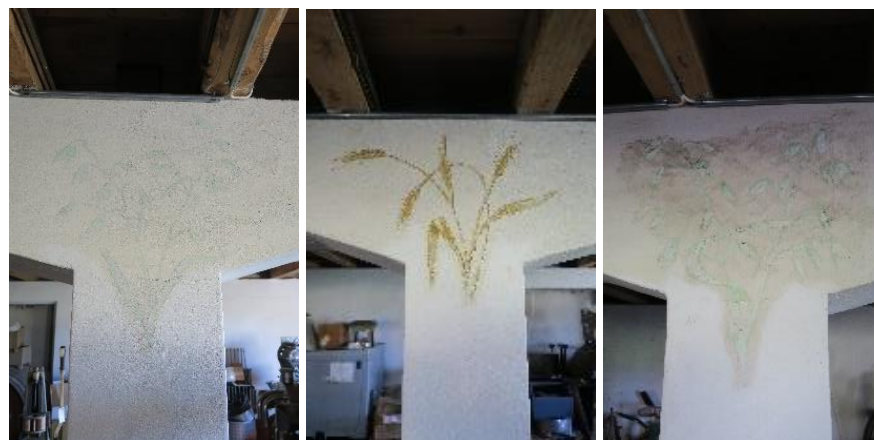
Bygningskropp fra 1954. Søylerekke mot sør med veggmaleri.

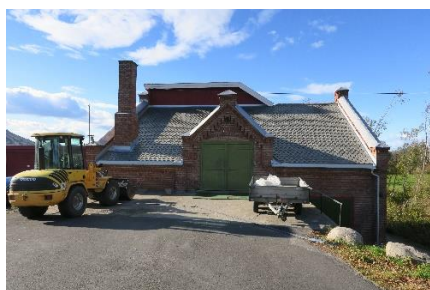
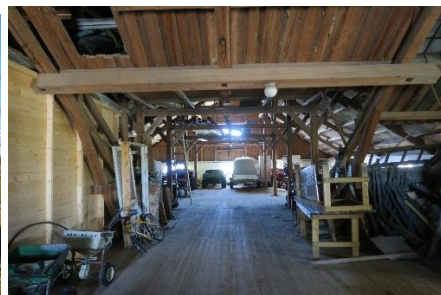
Tv. Port inn til frøenseriets tredjeetasje. Th. vises opprinnelig tak til bygg fra 1880, sett innover mot bygg fra 1954 og mot vest. Nye indre vegger til venstre i bildet er unntatt fredning.

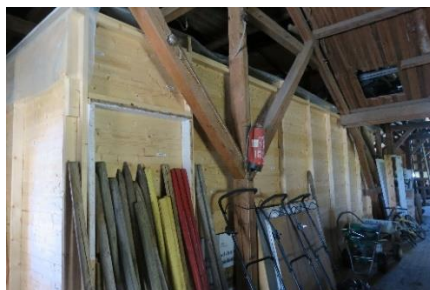
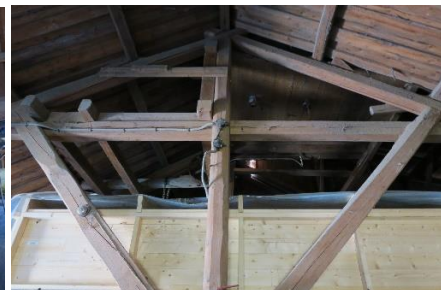
Detaljer fra 1880-bygg, elektrisk alarmsystem. Nyoppførte vegger er unntatt fredning.

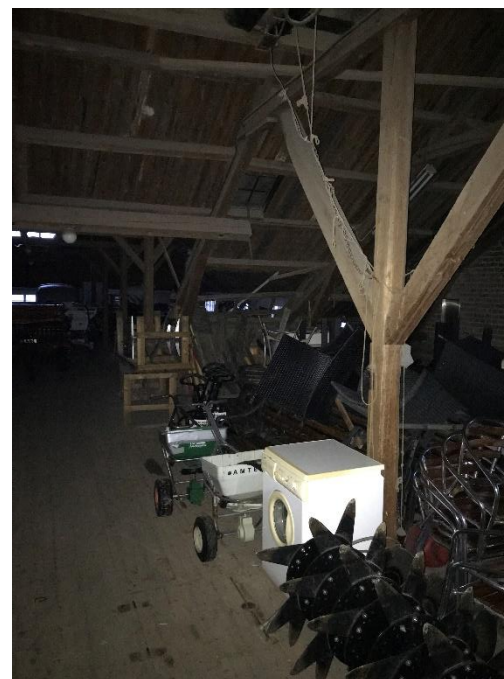
Luke for kornsekker og vinsj i bygget fra 1880.

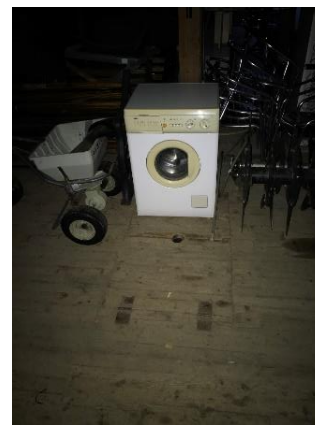
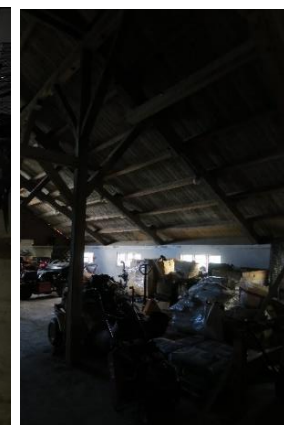
Tv. Detalj av luke. Th. tredje etasje sett mot nordvestre hjørne.

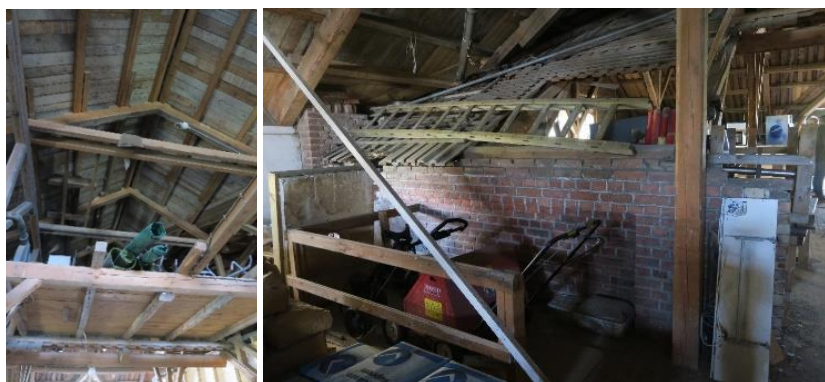
To. viser ny himling til bygget fra 1954. Th. tidligere yttervegg i teglstein til bygg fra 1880.

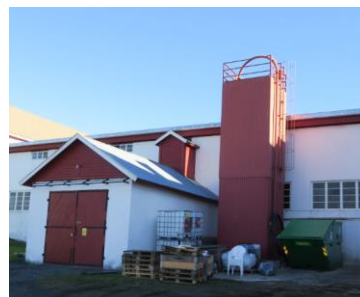
Kalksilo, gnr/bnr 41/9, koordinater 6742343N og 286453Ø.

Kalksiloen er bygget i 1975 og står plassert sør for porthuset inn til Spritlageret. Bredde 2,5 meter, lengde 2,5 meter, høyde 10 meter. Siloen står på en betongsokkel. Reisverk i stål, kledd med sinuskorrigerte stålplater i fire meters høyde og nesten fem meter høye glatte stålplater over. På toppen er det et sikringsgjerde av stålrør. Utvendig stige med beskyttelse i stål. Innblåsningsrør for kalken fra 1,5 meter over bunn til topp av siloen. Inngangsdør.

Siloen ble installert sammen med rensenanlegget i forbindelse med "Mjøsaksjonen" som pågikk i perioden fra 1973 til 1982. Hensikten var å redusere fosfortilførselen til Mjøsa (algevekst) og sikre en trygg og bærekraftig drikkevannsforsyning til områdene rundt.

Hydratkalk ble dosert sammen med vann og tilsatt potetvaskevannet. Kalken ville da under sedimenteringen binde opp fosfor. Kalksiloen var i drift til 1996. Det ble da anlagt en pumpekum og avløpsledning til kommunalt ledningsnett til et offentlig rensanlegg, Hias IKS.

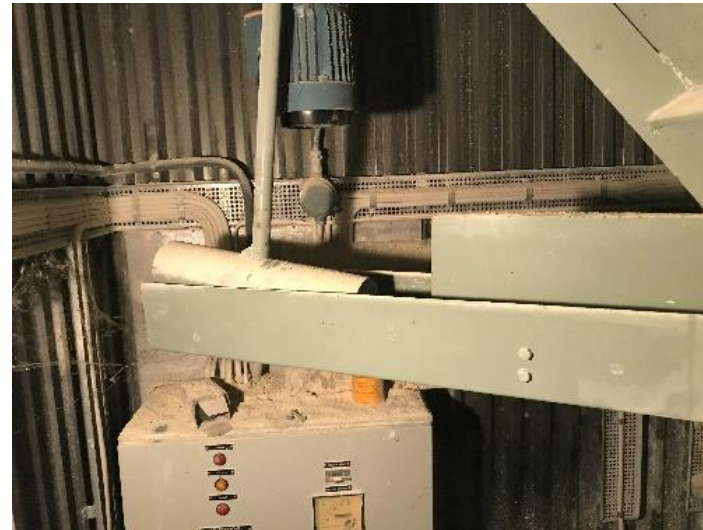
Kalkutmater, motordreven skrue med stillbar hastighet.

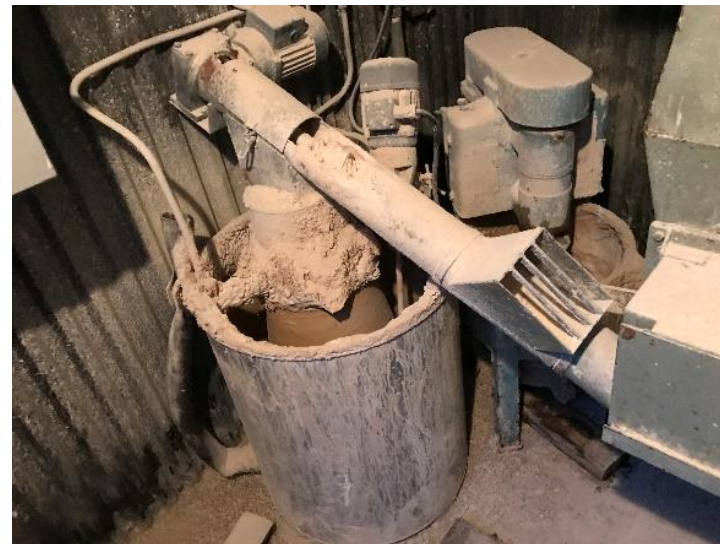
Blandekar med motordrevet røreverk for miksing av kalk og vann, og pumpe for overføring av kalkvesken til renseanlegget.

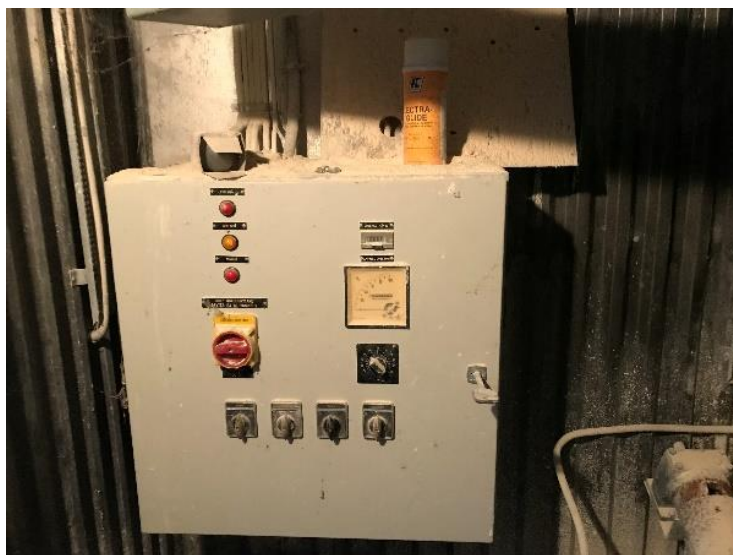
Sikring-/styringskap.

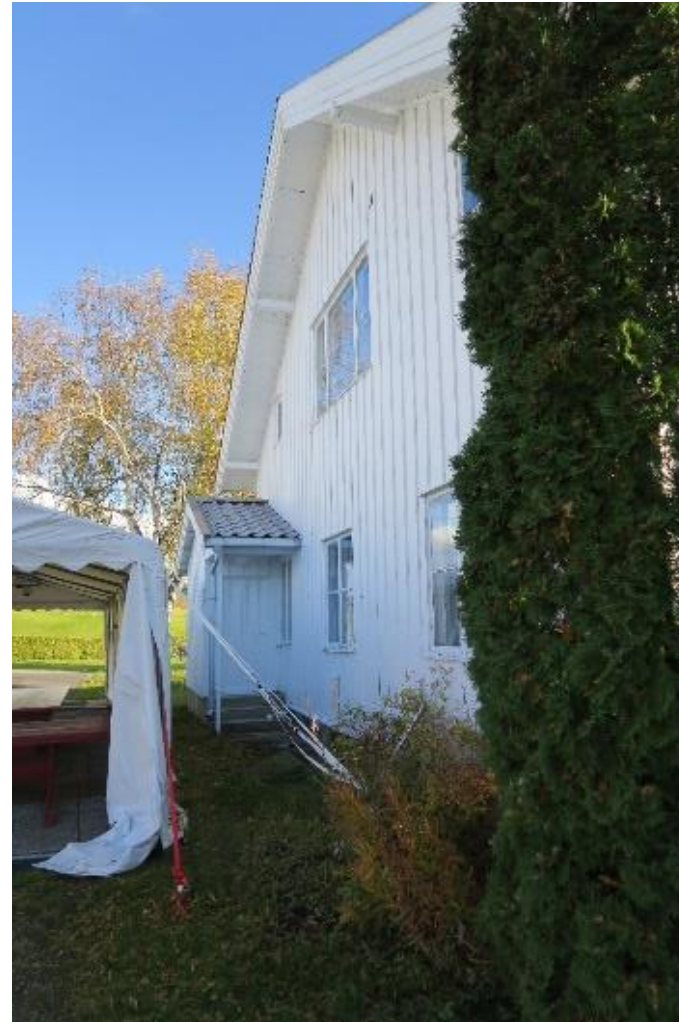
Nordvegg sett mot øst.

Nordveggen har seks vinduer. I første etasje er det tre to-rams og i andre etasje er det ett tre-rams vindu. På hver side av vinduet i andre er det to små vinduer med et glass.

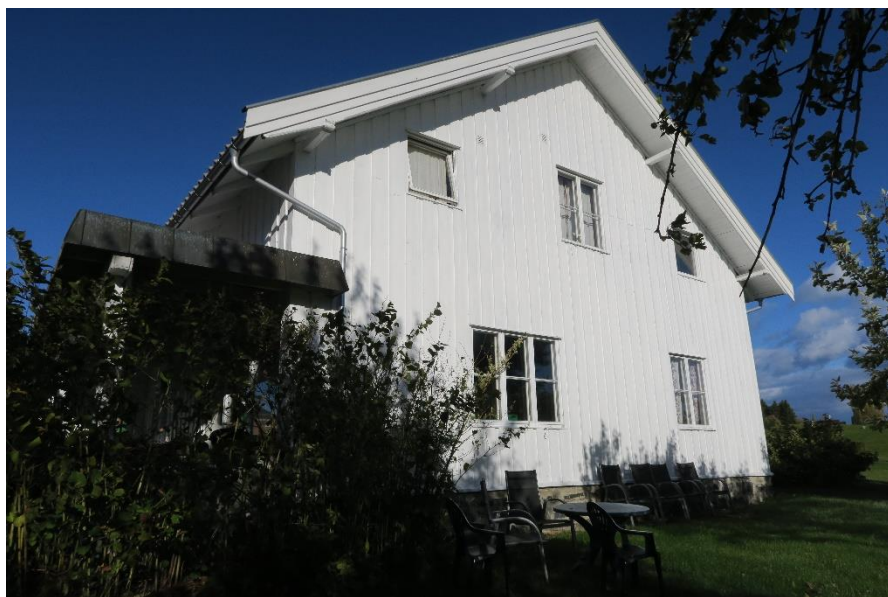
Disponentboligens sørvegg, sett mot nordøst.

Sørveggen har fem vinduer. I første etasje er det et tre-rams og et to-rams. Annen etasje har et to-rams som i første etasje og to enkle vinduer med ett glass. Østveggen har fire vinduer samt en liten glugge på tilbygget – som for øvrig har en kjellernedgang. Første etasjen har tre to-rams og loftet har et to-rams.

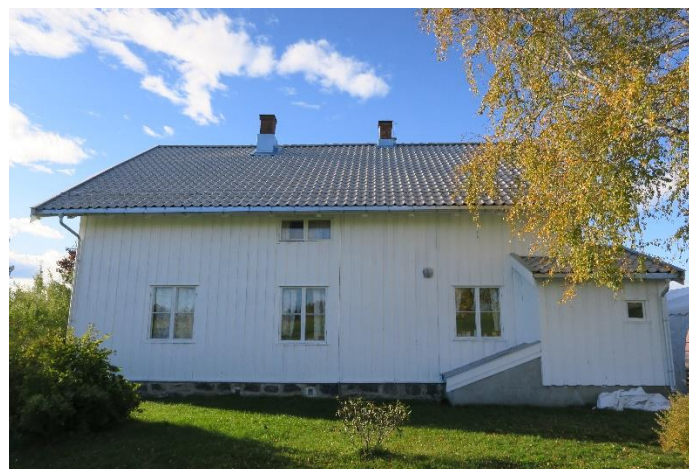
Disponentboligens østvegg.

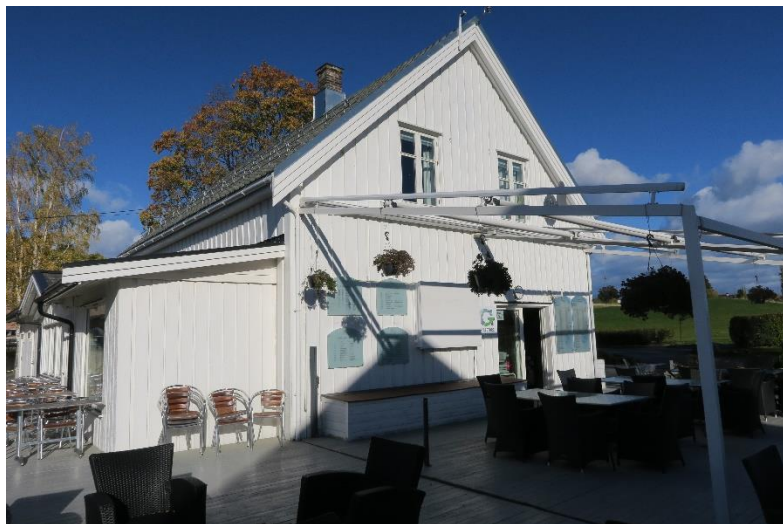
Boligens gavlsvegg mot sør.

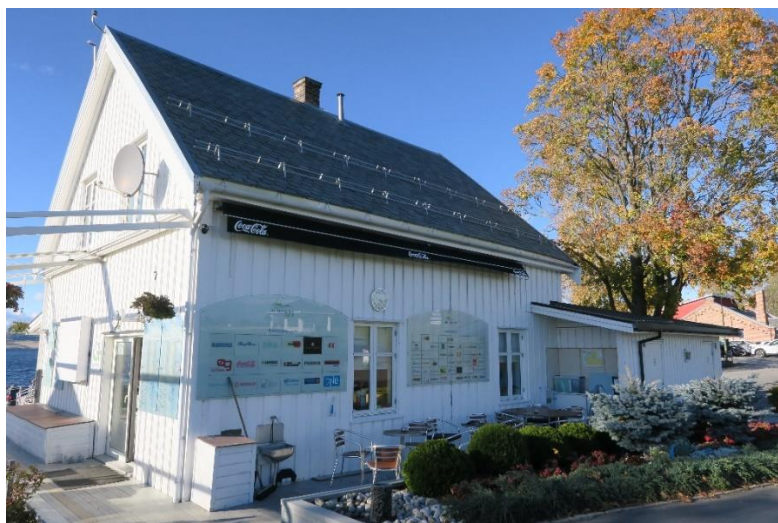
Boligens gavlsvegg mot sør og fasade mot øst.

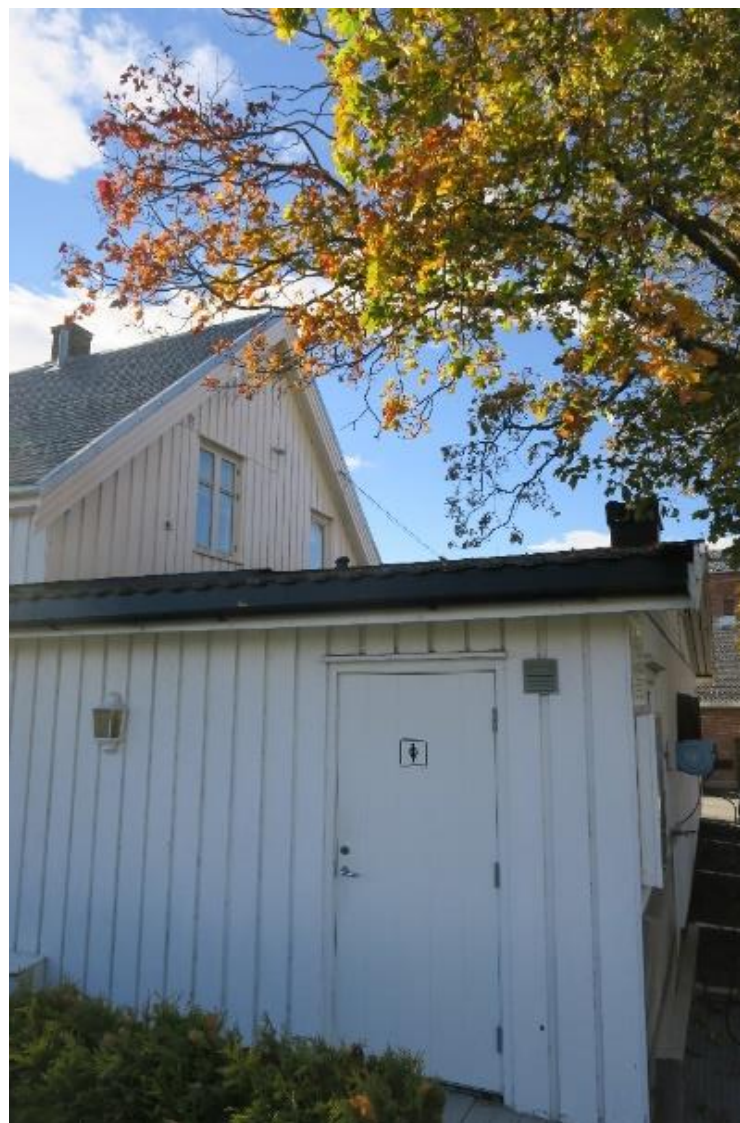
Boligens sanitærbygg og gavlsvegg mot nord.
