Riksantikvaren

Atlungstad Brenneri i Stange kommune

Dokumentasjon og beskrivelse, del 2 - interiør

Vedlegg til fredning etter kulturminneloven §§ 15 og 19 jf. § 22
Askeladden ID: 146787- (7-15 og 18-20)

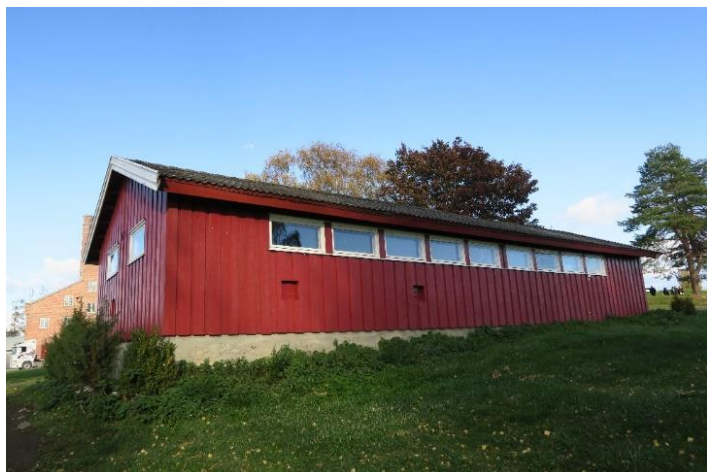
Garasjens gavlsvegg mot vest og langvegg mot sør.

Uthuset/garasjen er oppført i reisverk på 1960-tallet. Den er panelt med tømmermannspanel. Mot nord har bygget to enkle inngangsdører, to garasjeporter av typen vippeport, to ett-rams topphengsla vinduer med varevinduer/innervinduer. I gavlveggen mot vest er det to ett-rams topphengsla vinduer med varevinduer/innervinduer, det er også en luke i veggen for utkast av gjødsel. Langveggen mot sør har ni topphengsla ett-rams vinduer med varevinduer/innervinduer. Der er det også en luke for utkast av gjødsel eller åpning for høner – vest for midten av bygget. Gavlvegg mot øst har to topphengsla ett-rams vinduer med varevinduer/innervinduer. Uthuset var delt opp med snekkerrom mot øst, garasje i midten og rom for dyr mot vest. Bygget står på støpt grunnmur med en liten luke/åpning mot vest. Taket er teknet med betongstein tilsvarende som på Disponentboligen, det er sink takrenner og nedløp. Bygget står i svakt skrånende terreng mot vest. Uthuset/garasjen er rødmalt med hvitmalte vindusrammer, vindskier og isbord. Dører og vippeporter er rødmalte. Det er støpt dekke i garasjen.

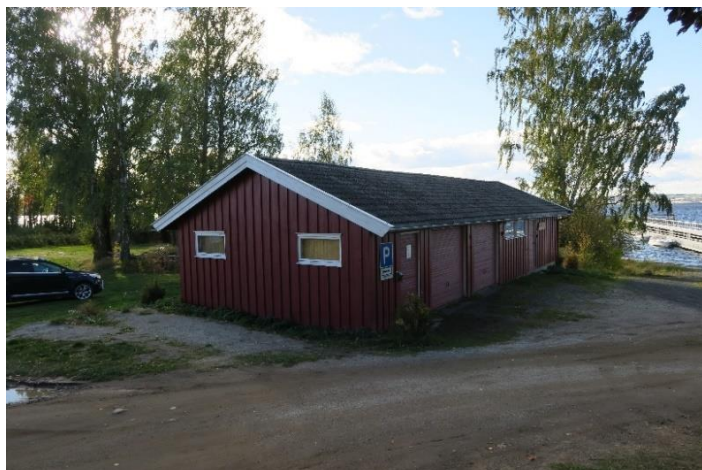
Garasjens gavlsvegg mot øst og langvegg mot nord.

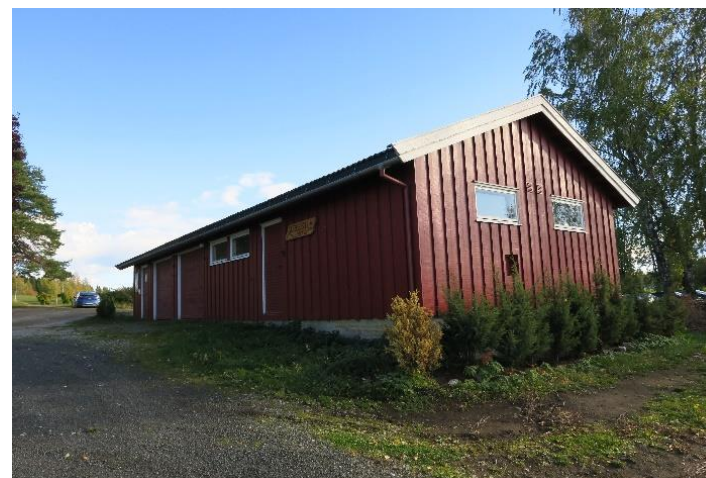
Garasjens langvegg mot nord og gavlsvegg mot vest.

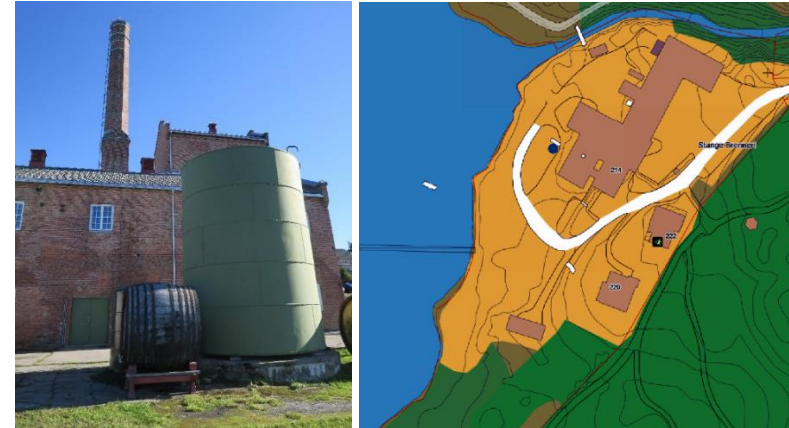
Oljetank, markert i mørkeblått, gnr/bnr. 41/9, koordinat 6742325N og 286416Ø. Foto sett fra Mjøsa i vest og mot fabrikk.

Oljetanken ble først benyttet som spritlagringstank i det gamle spritlageret som frem til 1961 befant seg i det store fjøset som sto på sletta sør for fabrikkbygningen. Tanken er fra ca. 1900. Den var for stor for det nye spritlageret og ble dermed omgjort til en fyingsoljetank på 1960-tallet. Tanken har hatt denne funksjonen frem til 1990. I dag har den ingen funksjon. Da denne tanken var en sprittank gikk den under kallenavnet *Kongen*.

Tanken er av stål. 11 mm tykke stålplater er klinket sammen. Platene er ca. 1100 mm høye og 3200 mm lange. Utvendige mål på tanken er ca. 5,5 m høy med en omkrets på 12,7 m. Den rommer ca. 70 kubikkmeter. Tanken står på fire jernbaneskinner som ligger på et åttekantet betongfundament. Jernbaneskinneene er brukt for å få

det lufting under tanken. Tanken er overflatebehandlet med en grønn maling.

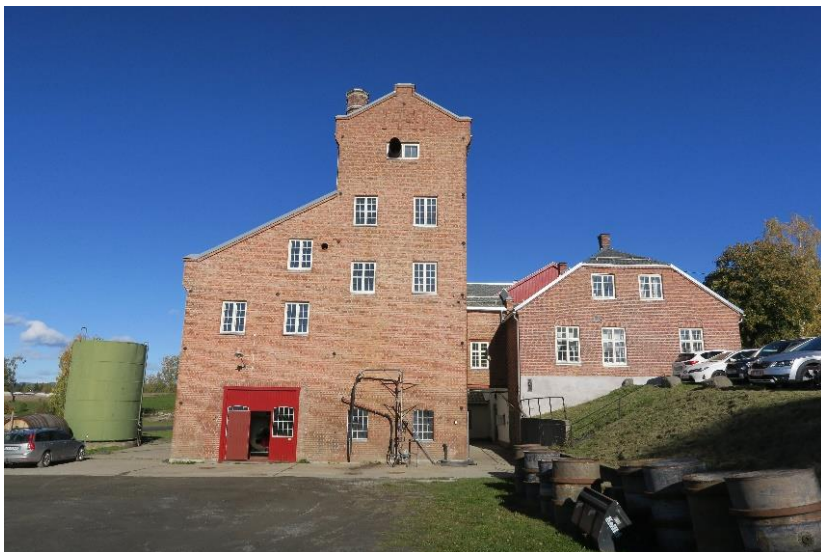
Tanken står vest for fabrikkbygningen. Her sett fra sør.
