*Byggeskikk og estetikk i
Levanger*
- en veileder

1	INNLEDNING, MÅLSETTING / MÅLGRUPPER.....	07
2	HISTORIE.....	09
3	BEVARING AV LEVANGER SENTRUM.....	13
	• Kulturmiljøfredningen.....	13
	• Vernnivåer (Klassifisering gjort av NIKU).....	14

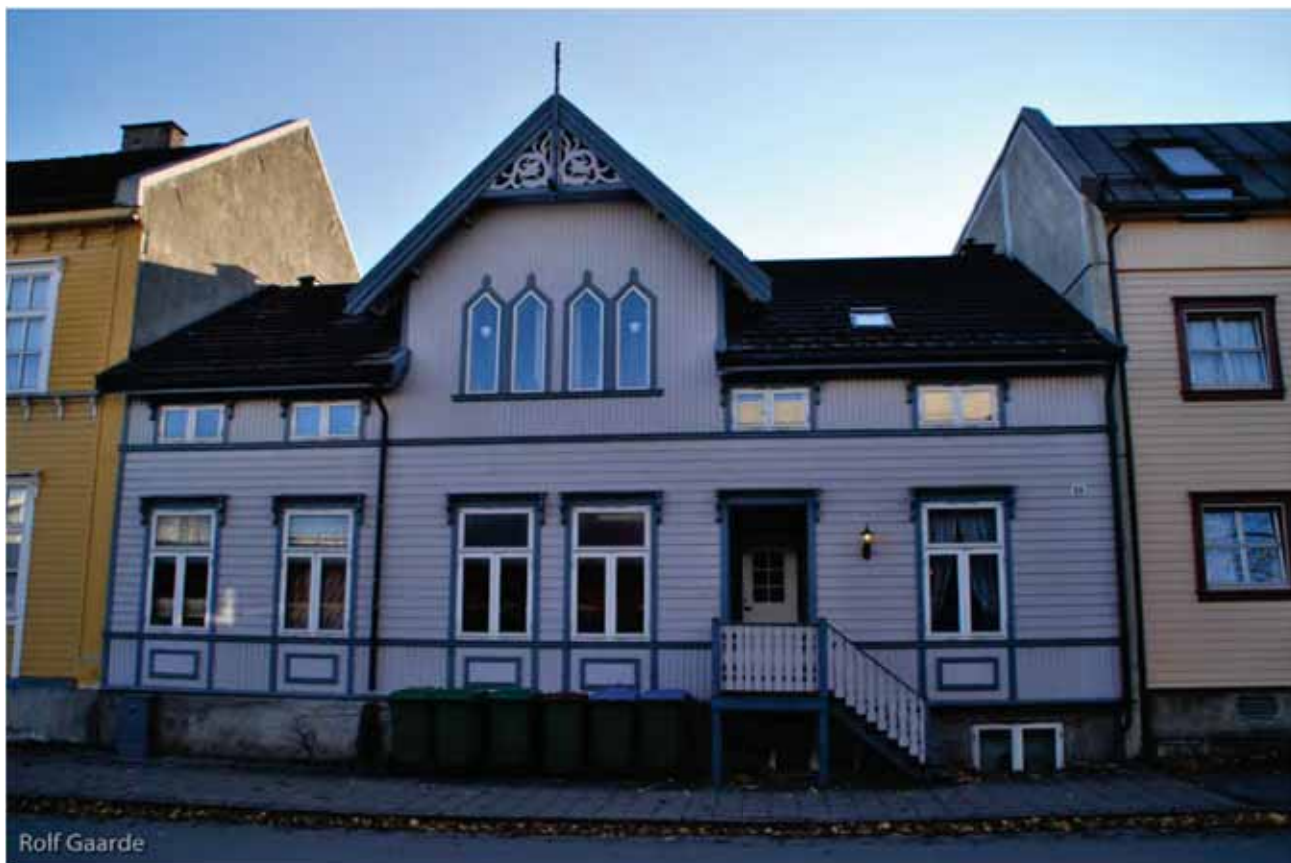
Rostadgården i Sjøgata 18 med sine karakteristiske spisse vinduer.

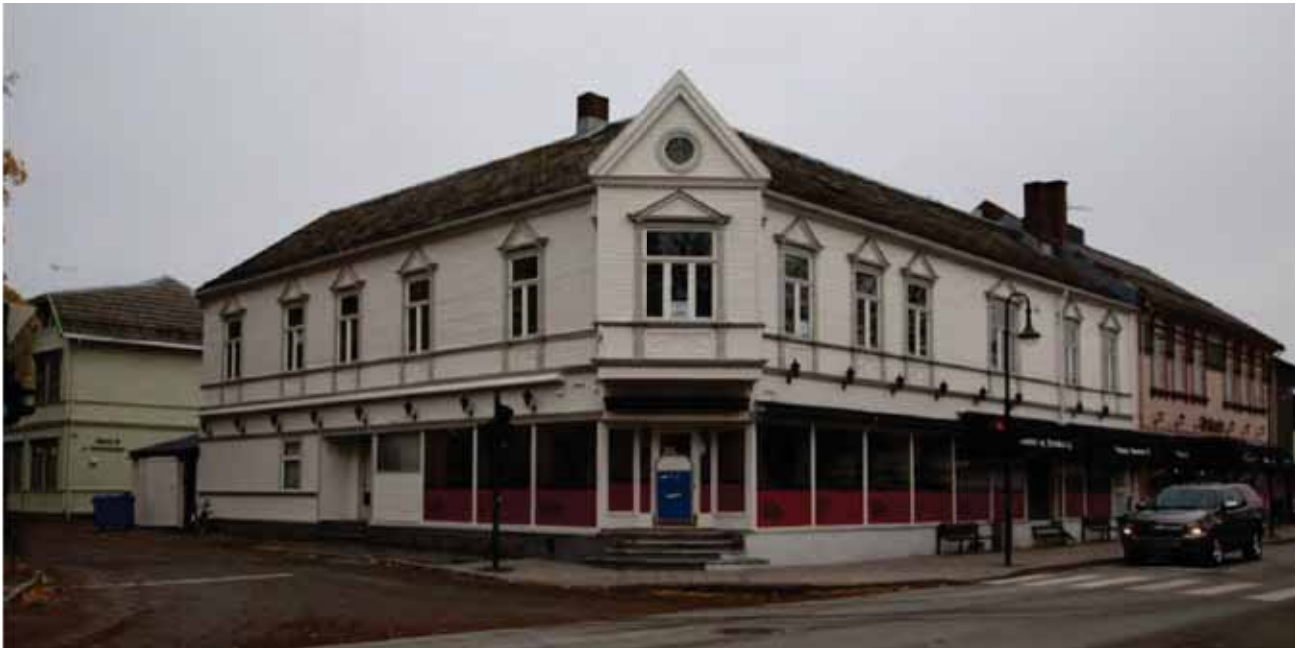
Kirkegata 43 har mange nygotiske trekk.

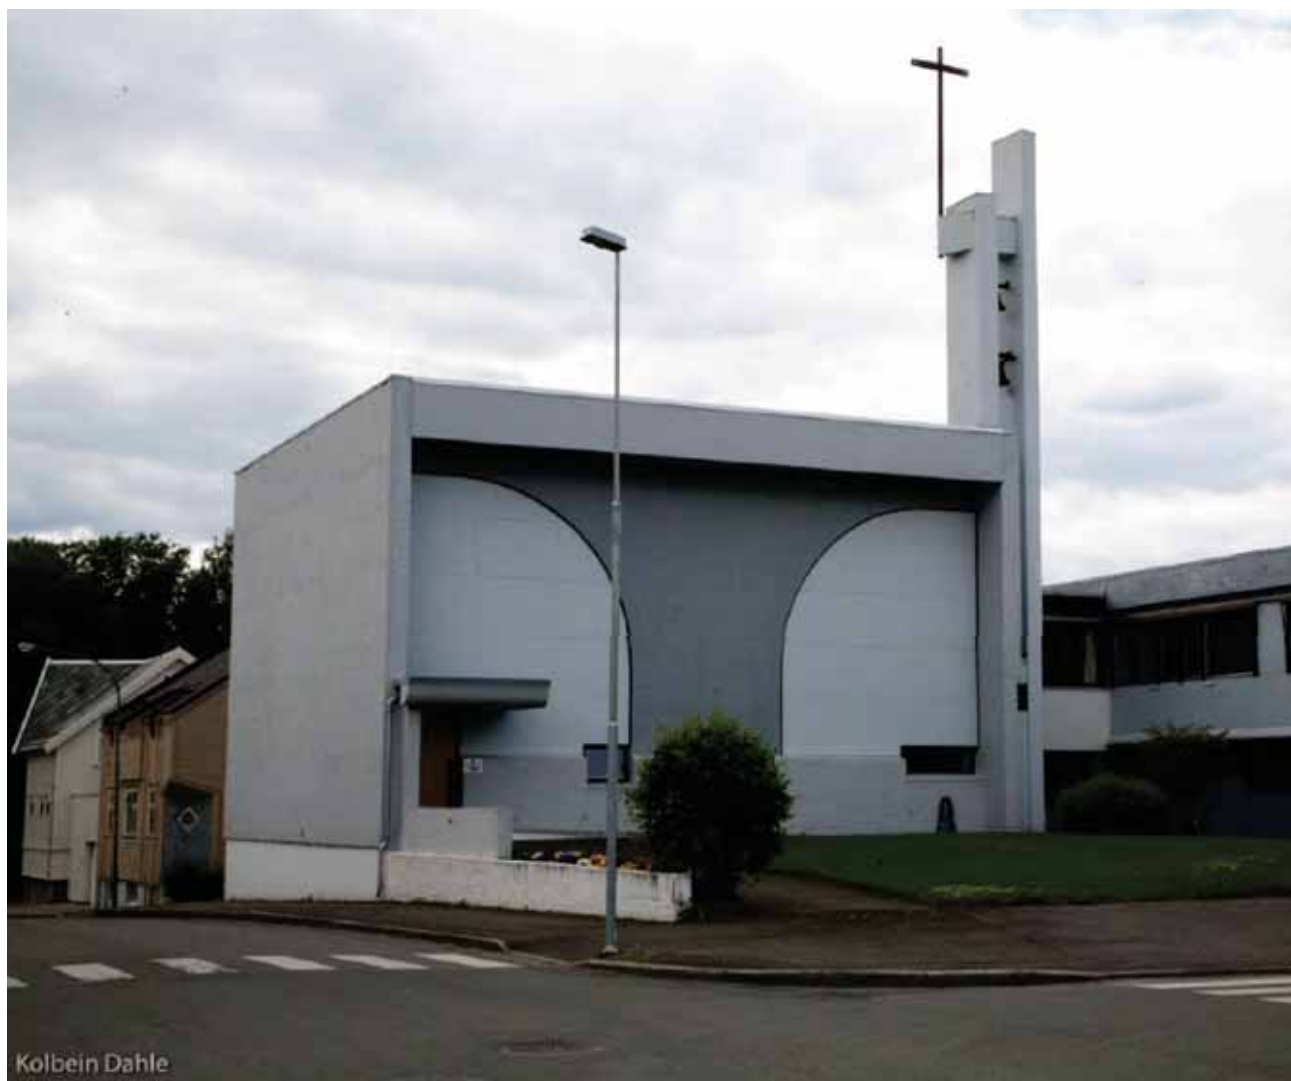
NYERE BYGG I LEVANGER

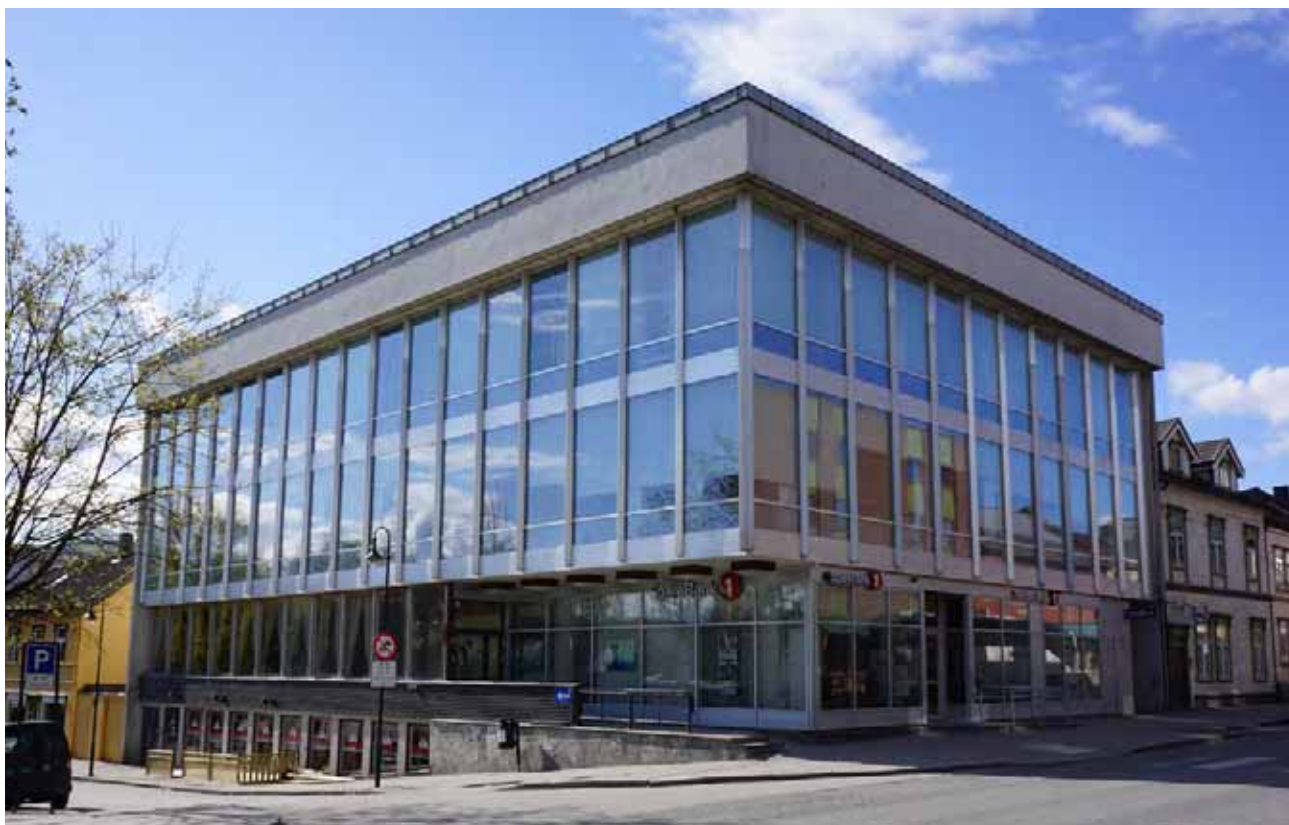
Kirkegata 48 er et typisk 60-tallsbygg, skikkelig planlagt og med en stilren fasade. Tanker om tilpasning til omkringliggende bebyggelse har vært fraværende. Bygget er imidlertid en fin representant for sin tid og fremstår som et skikkelig bygg selv etter 50 års bruk.

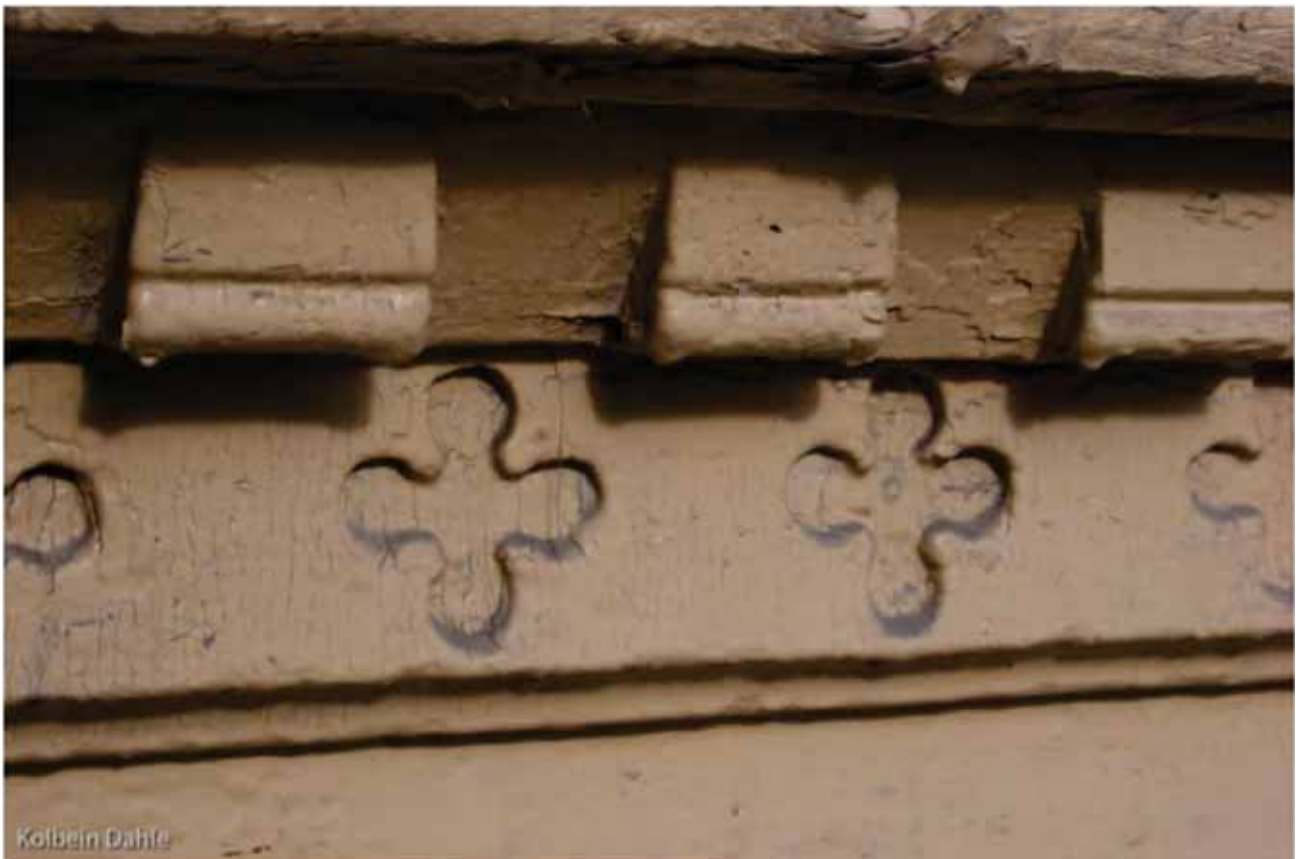
En original bygningsdetalj, avslutningslist på horisontalt bånd fra Kirkegata 11 med merker etter tidens tann er uerstattelig, fordi en ikke kan gi en kopi originalens alder, og merker etter skiftende tider.

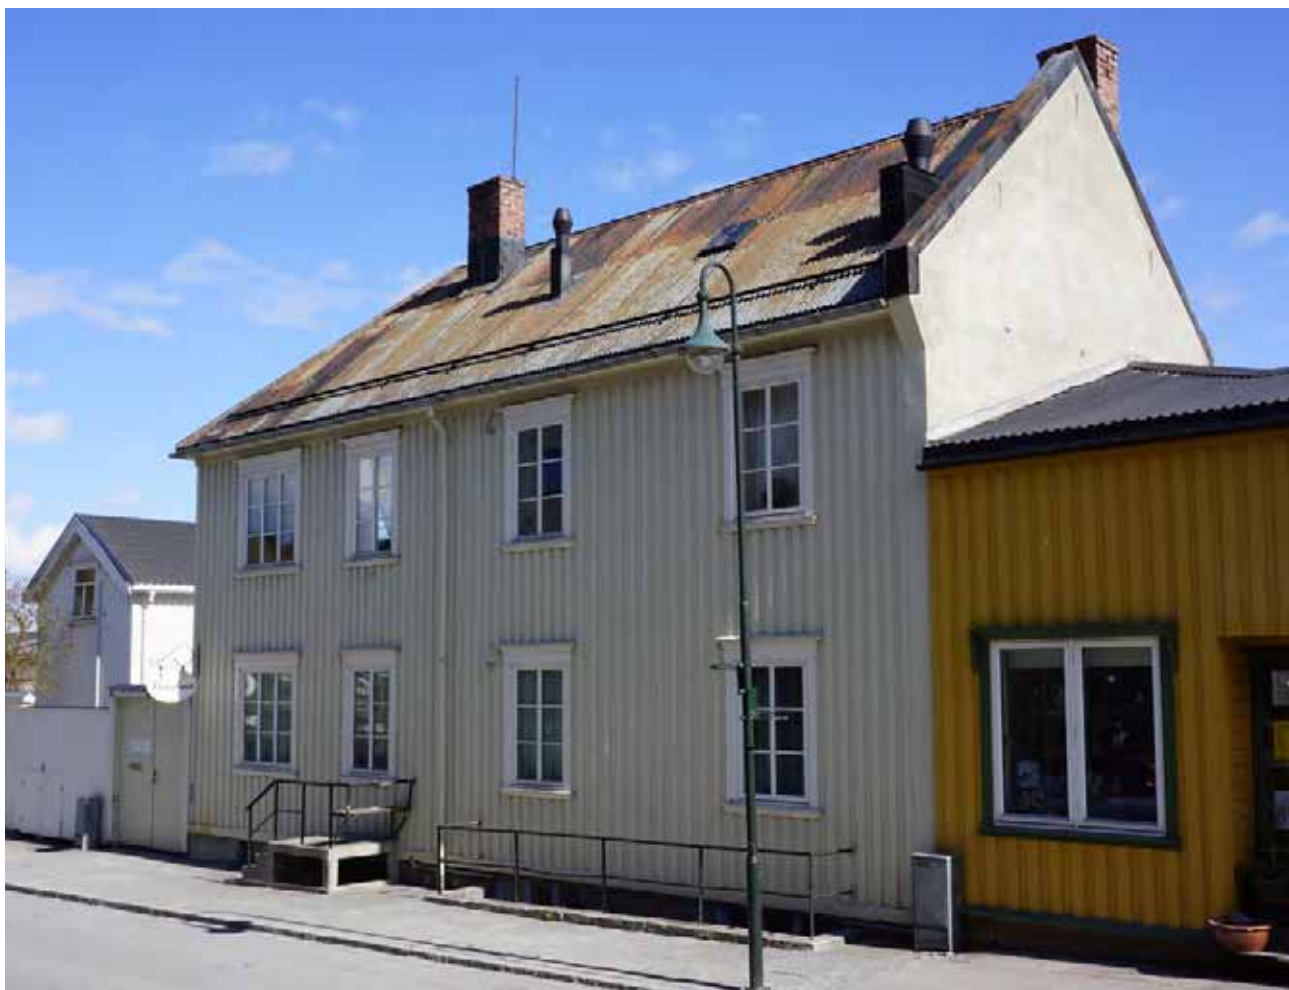
Sjøgata 32 B, eksempel på takteking i bølgeblekk. Nedløpsrørert har også skarpe bend. Her kan en også se en trapp med benk som er tatt vare på selv om planløsningen har endret seg, noe som gir et bilde på tidligere bruk.

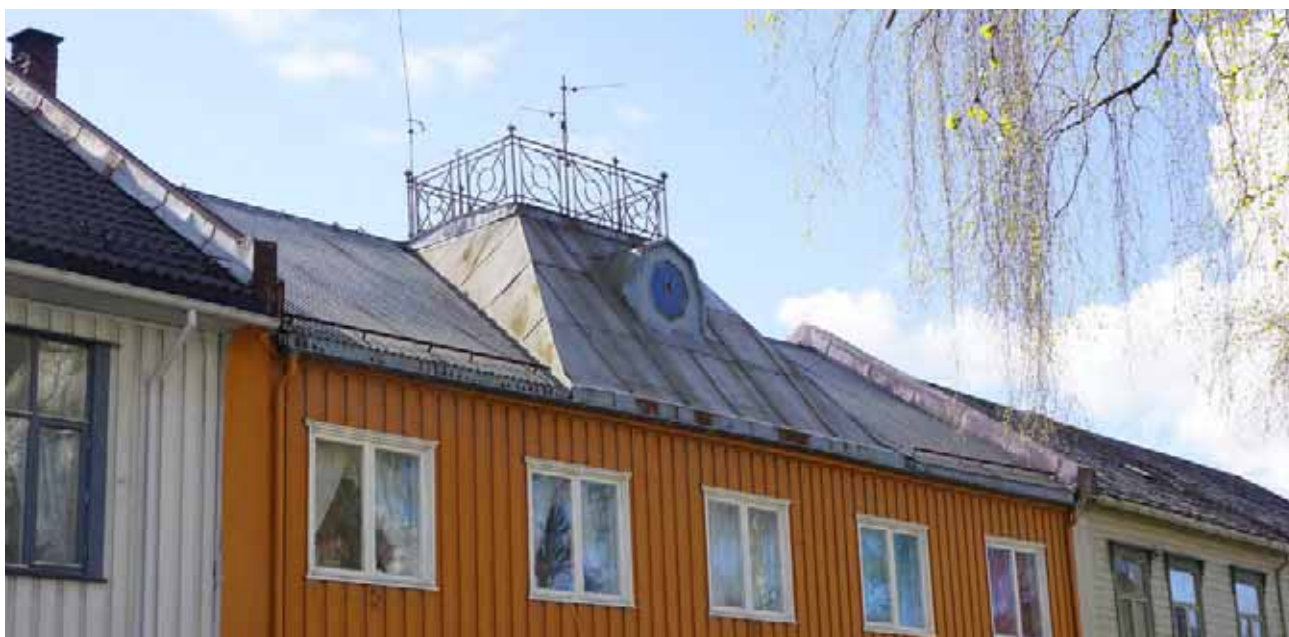
Taket i Kirkegata 22 har en kombinasjon av bølgeblekk- og båndteking.

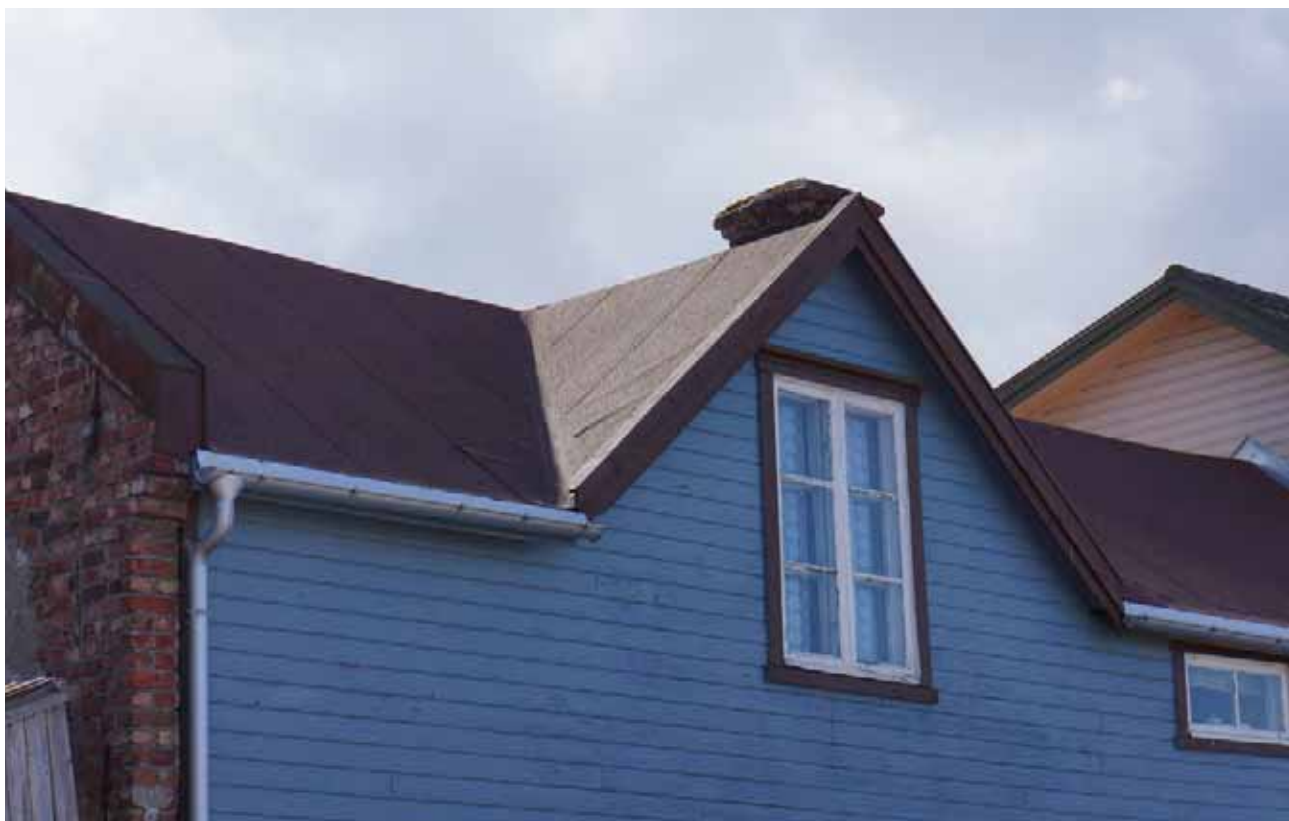
Emilies Hus i Sjøgata 40 viser rekonstruert papptekking. Dette var en rimeligere form for taktekking som det ikke er originale eksempler igjen av.

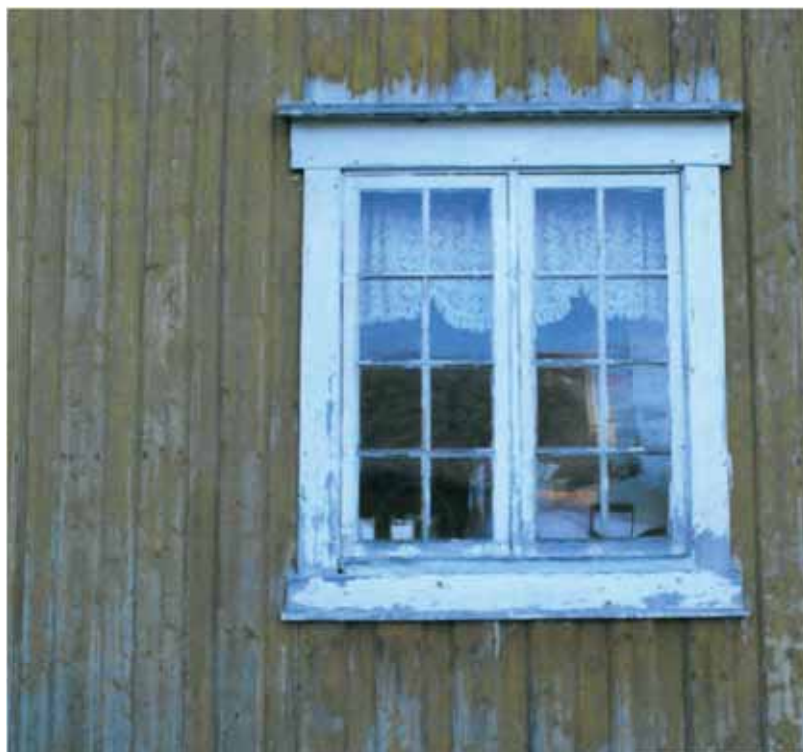
I dette tilfellet ser en skader på linoljemaling, med slitt maling. Det er ikke synlige råteskader. Her er det mulig å oppnå gode resultater med riktig malingsbehandling

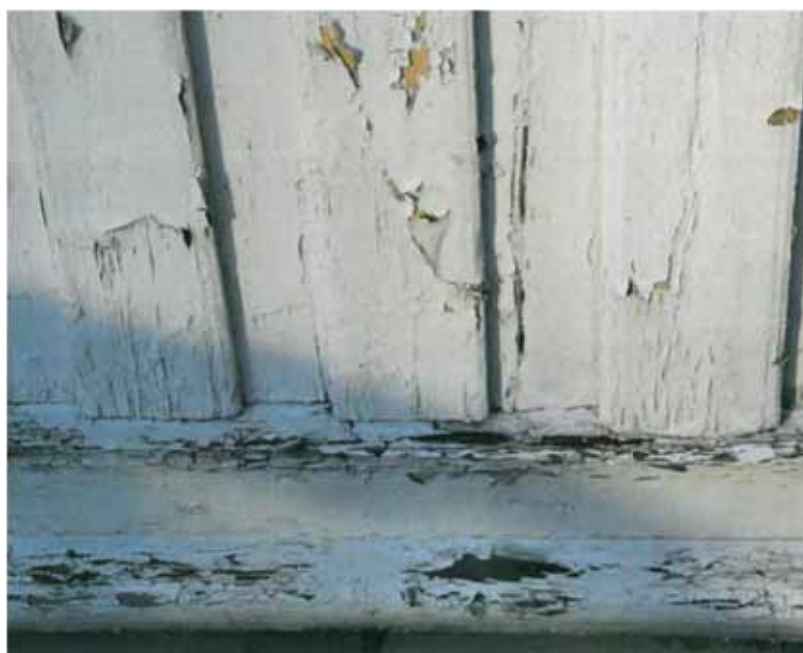
Her er det i tillegg til slitt og avflaknende maling, synlig råteskade.

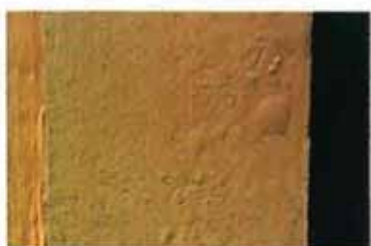
Tilstandsgrad 1
Svake tegn til blæring. Få og som regel små blærer. Skadeomfanget er begrenset.

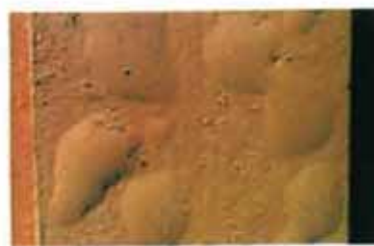
Tilstandsgrad 3
Kraftig blæring. Enkeltbord kan være uten skader, men stort sett er problemet omfattende. Blærene dekker store flater av materialene.

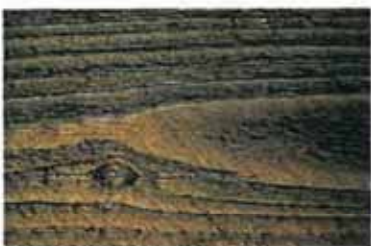
Tilstandsgrad 1
Svake tegn til oppsprekking. Begynnende svekkelse i malings- eller beislaget.

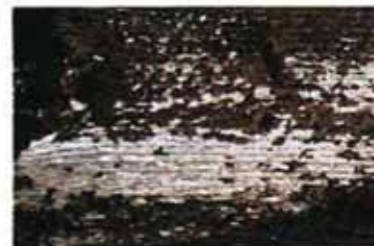
Tilstandsgrad 3
Kraftig oppsprekking. Dekker flater, store områder med bart treverk på grunn av kraftig oppsprekking av overflatebehandlingen.

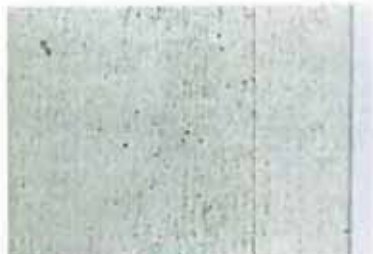
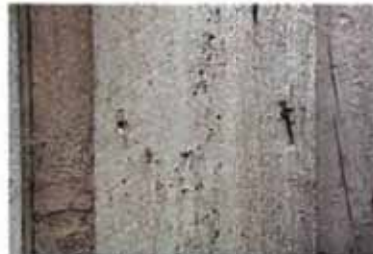
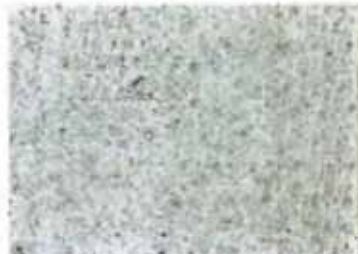
*Treverk med tjærebeis*
