Tvestua på Elvsholmen gnr./bnr. 7/3 i Hamar kommune

Dokumentasjonsvedlegg del 1

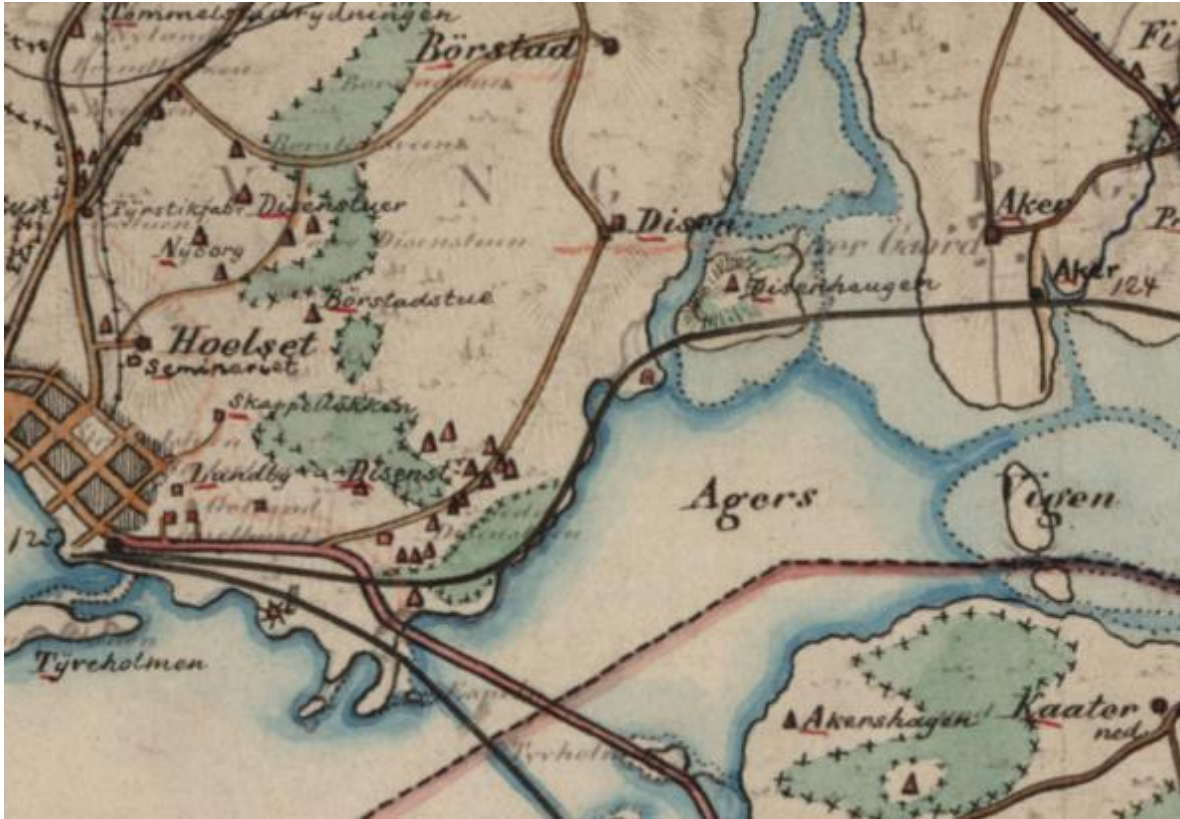
Kart over indre del av Åkersvika fra 1879. Dette er første gang det er avmerket bebyggelse på Elvsholmen. Rørosbanen er anlagt, veiforbindelse ble det først 20 år senere. Kartet er tegnet av Scinstad og Collin, revidert 1879. Kilde: Kartverkets base for historiske kart.

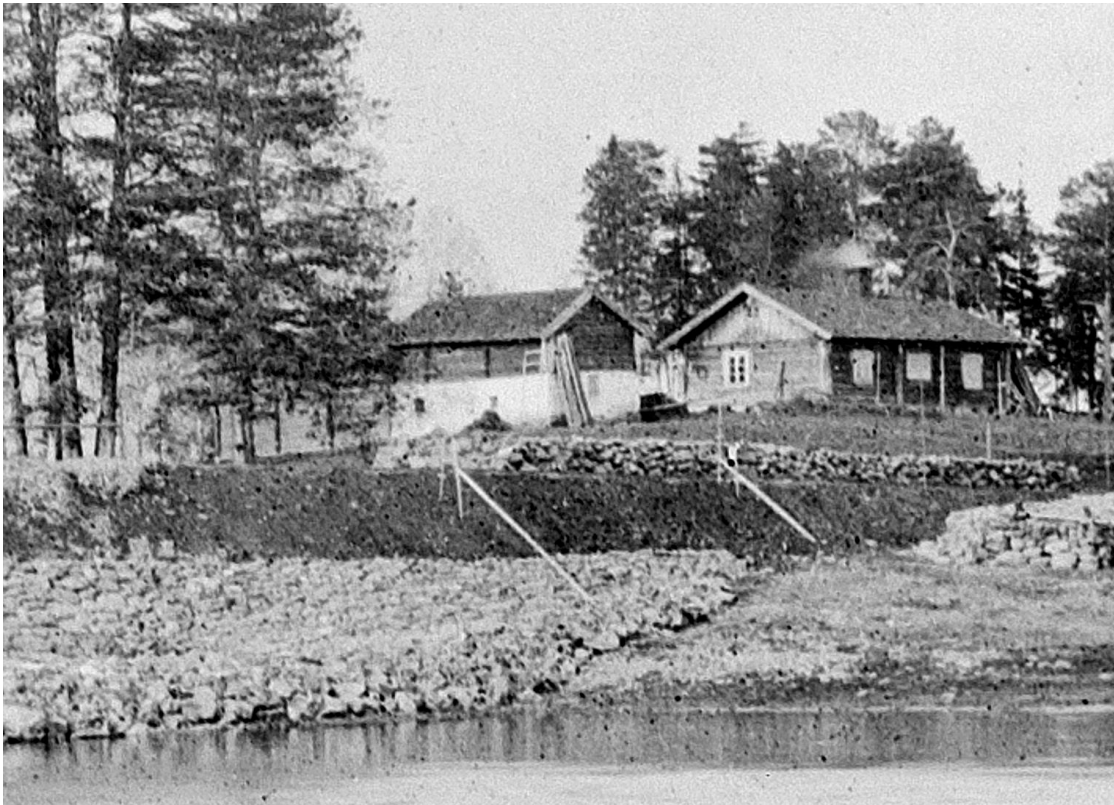
Bebyggelsen på Elvsholmen 1898. Utsnitt av foto tatt av Albert Steen, ©: Domkirkeodden

Branntakstene fra 1878 til 1927 omtaler tvestua som en tømmerbygning. Foto fra 1898 (se ovenfor) viser at bygningen var tømret til røstet. Gavlene var, som nå, oppført i enkelt reisverk, beslått med panel. I hver gavl var det satt inn et lite vindu. Taket var tekket med

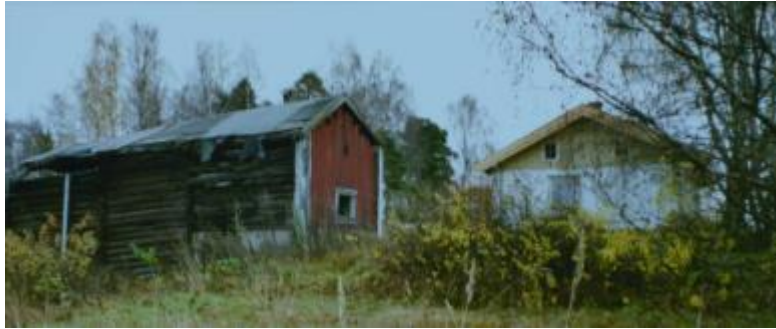
Uthuset før ombyggingen i 2001 ©Antikvarisk restaurering

Uthuset som står på Holmen i dag er ikke foreslått fredet etter § 15, men inngår i området som foreslås fredet etter § 19. Årsaken er at bygningen av i dag ble satt opp i 2001 etter en brann i 1999. Den består av materialer dels fra de opprinnelige bygningene, dels av annet gjenbrukstømmer. Etter Hedmark fylkeskommunes oppfatning forsvarer det sin plass som en del av bygningsmiljøet, men det er uten selvstendig fredningsverdi.

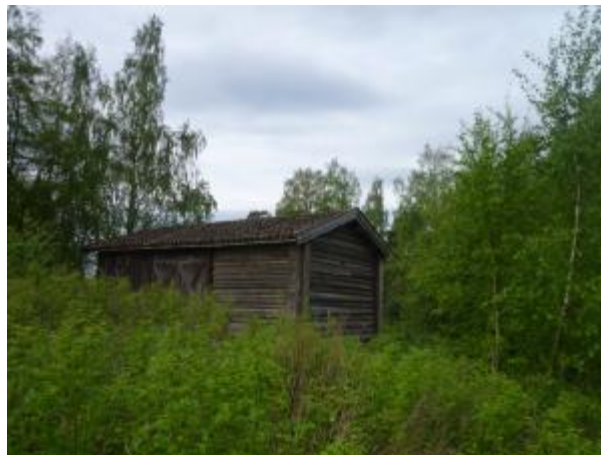
Gjenoppbygd uthus. Foto tatt 2012 ©Kari Lintoft Hedmark fylkeskommune

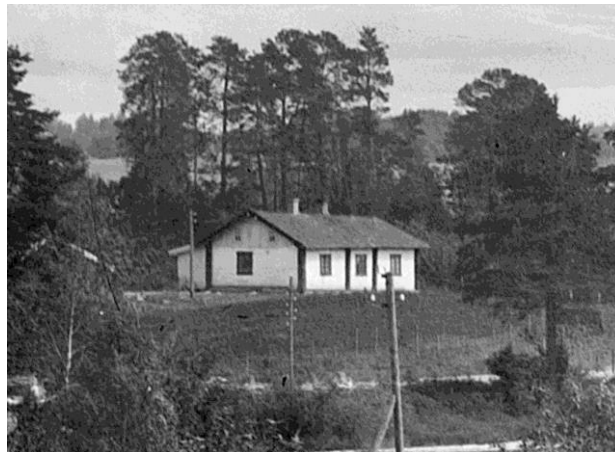
Stuebygningen fra sørvest 1930, utsnitt av foto datert 1930, fotograf Oscar L Berg, © Domkirkeodden.

Bildet ovenfor er datert 1930 og viser flere endringer i forhold til branntaksten tre år tidligere. Bygningen nå har to piper, og det er lagt inn elektrisitet. Det er satt inn dør til loftet i gavlene og de to små gavlvinduene er erstattet med fire, ett på hver side av dørene.

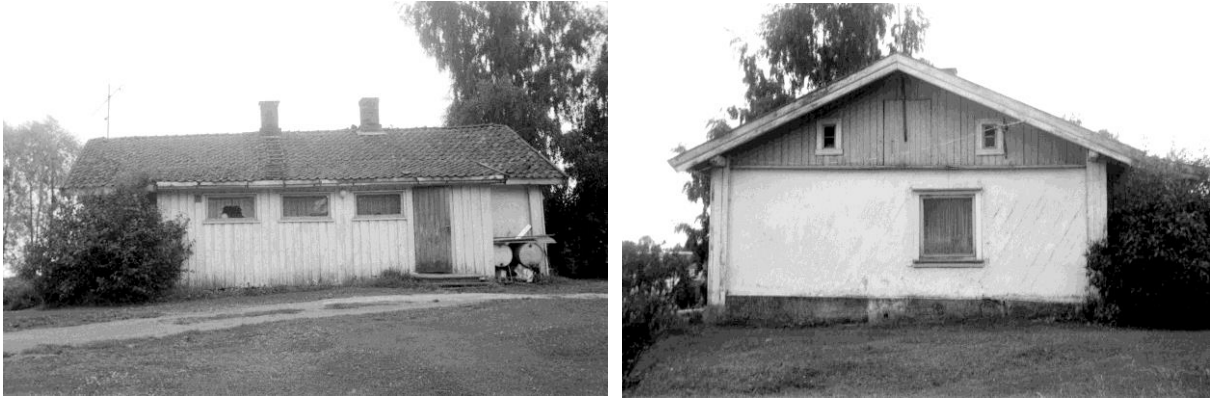
Foto fra SEFRAK-registrering 1991, eier Hedmark fylkeskommune

SEFRAK bildene viser hvordan svalen er ombygget til en lukket gang og at vinduene er skiftet ut med ett ramsvinduer med en hel rute.

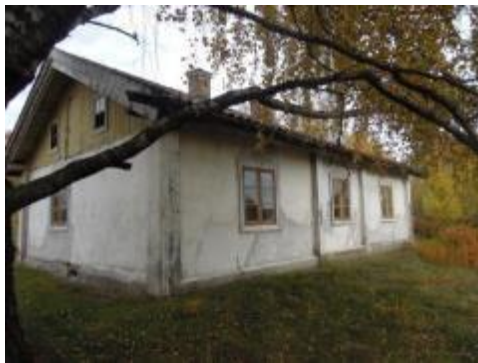
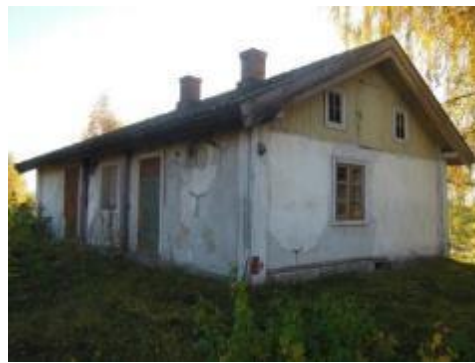
Tvestua sett mot sørøst og nordvest, Foto: Svein Arne Rudi, oktober 2013

Takkonstruksjonen består av sperrer med langsgående lekter for festing av takflis. Over flistaket er det lagt sutaksplater. Over platene er det lagt lekter og sløyfer for feste av gammel enkeltkrum teglstein. Røste er kledd med låvepanel. På vestveggen er bordene spisset i nederkant, mot øst er panelet avsluttet med et enkelt vannbrett. Grunnmuren er av naturstein, påført et lag sementstøp innvendig og utvendig.

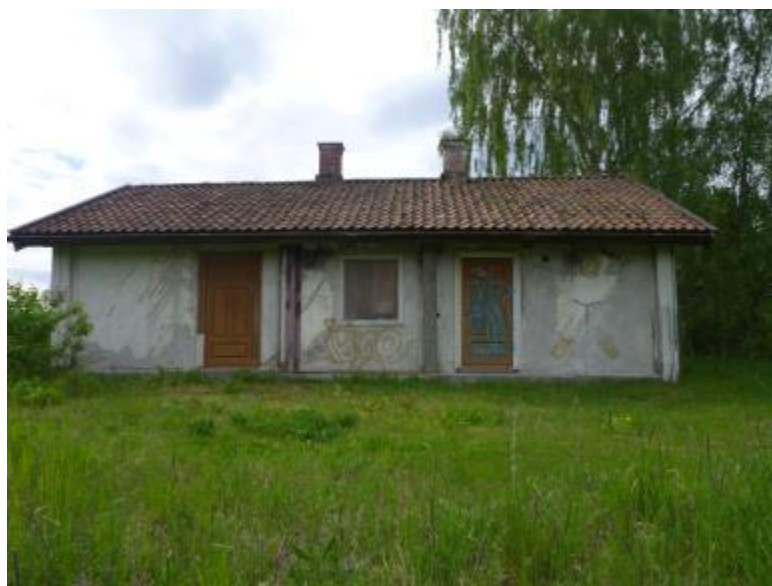
Nordfasaden 2015 ©Kari Lintoft Hedmark fylkeskommune

Bygningen har to midtstilte piper av teglstein, noe asymmetrisk plassert ved mønet. Veggene, med unntak av røstet er rappet, med bordkledde nov. Det er utvendig adkomst til loftet via en enkel labankdør, beslått med faspanel, i hver ende. Loftet får lys via to smale ettrams vinduer med to ruter, plassert på hver side av dørene. Grunnmuren har en potetluke på hver gavlvegg.

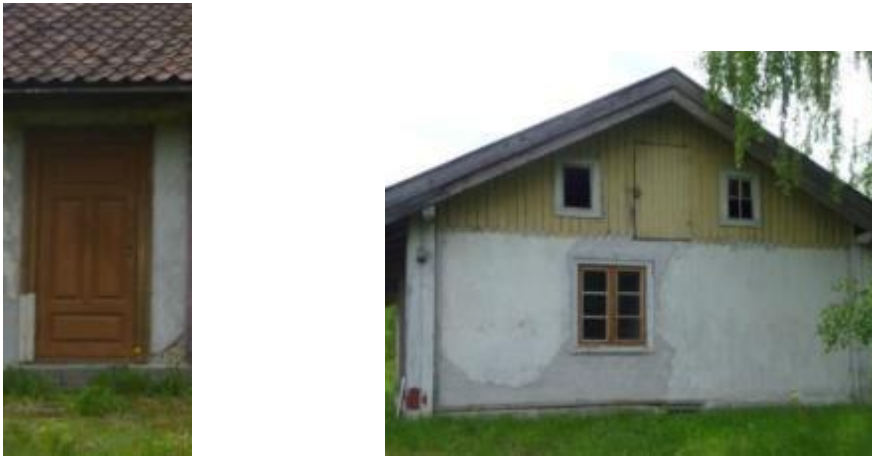
Leilighetene har hver sin ytterdør som fører inn til stuerommene. Dørene har fire smale, rektangulære fyllinger. De øverste og nederste er liggende. I midtfeltet er de stående. Første etasje har seks vinduer. De er av empiretype, torams, med tre ruter i hver ramme. Vinduene, som er gjenbruksdeler fra en bygning under riving på Sælid gård, erstattet ettrams vinduer uten sprosser da tvestua ble satt i stand etter brannen i 1999.

Eksempler på ytterdør, vinduer og dør til loftet. Foto: Kari Lintoft Hedmark fylkeskommune, juni 2015
