Fredningsdokumentasjon Husmannsplassen Prøysen

Del 1 - Kontekst, historikk og beskrivelse

Fredningsdokumentasjonen er utarbeidet av Hedmark fylkeskommune i forbindelse med fredningsaken for Prøysen og bearbeidet av Riksantikvaren november 2018.

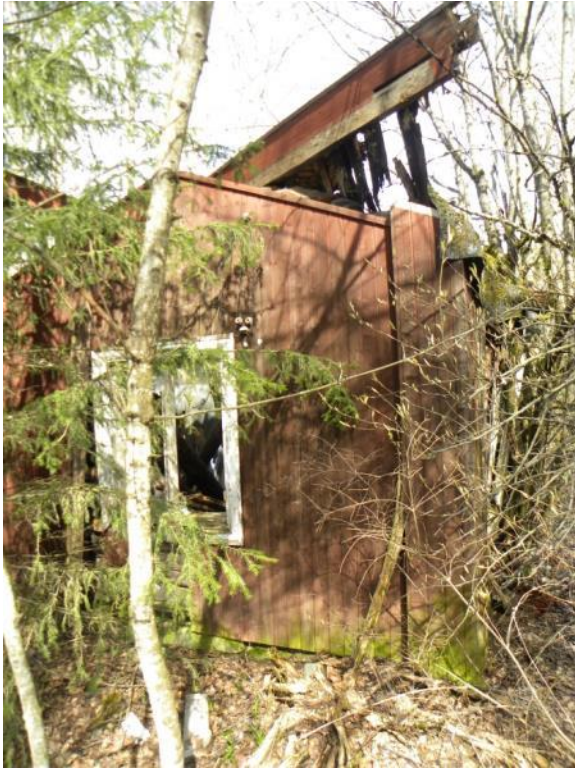
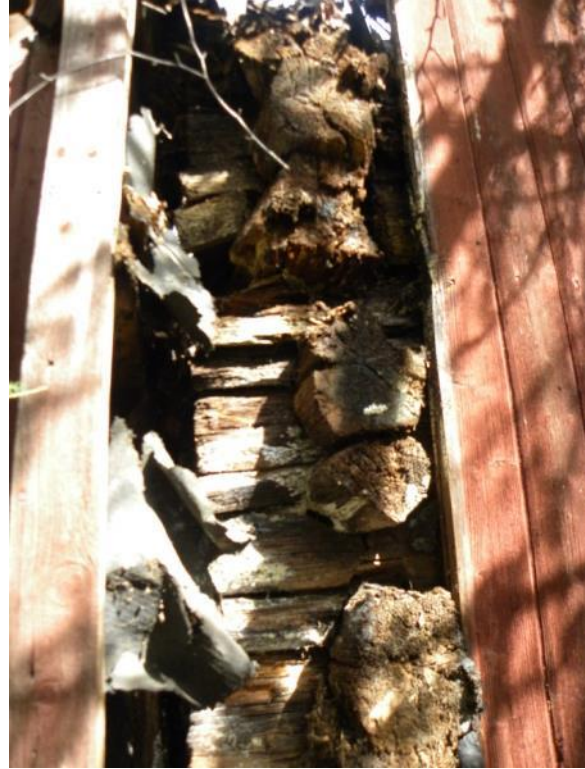
Steffenstugua ved Skapals-Rykop, i sterkt forfall. Lafteknutene tyder på byggeår før 1800. Andre detaljer (elektrisk opplegg) viser at den var i bruk iallfall til 1960-tallet.

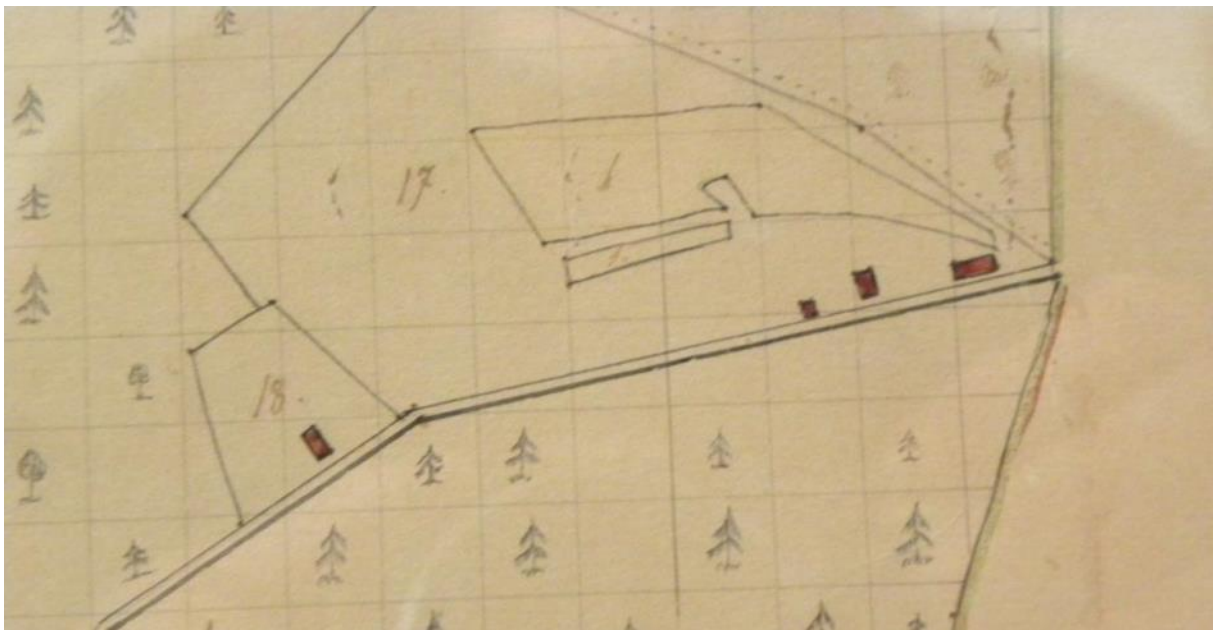
På gardskartet for Hjelmstad fra 1868 er det markert tre bygninger på Øst-Prøysen. De to med kortveggen mot Prestvegen stemmer bra med stua og fjøset som står der i dag, mens løa her er plassert lengst mot øst, omtrent der Heggeli står nå. På Vest-Prøysen, også kalt Neri-Prøysen, er det bare tegnet inn ei stue, og ingen uthus. Ved folketellinga i 1875 hadde Øst-Prøysen ei ku, og de dyrket 2 tønner poteter, $\frac{1}{4}$ bygg og $\frac{3}{4}$ blandakorn, og $\frac{1}{8}$ erter. Vest-Prøysen er oppgitt med 3 sauer, og $\frac{1}{2}$ tønne poteter. På seinere kart er det tegnet inn uthus også til Neri-Prøysen. I folketellingene er husfar på Øst-Prøysen angitt som «husmann», mens Severin Stensåsen på Neri-Prøysen kalles «forhenværende smed, forpakter» -forrige husfar her var «husmann».

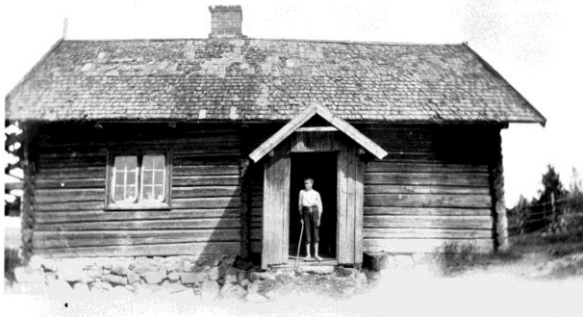
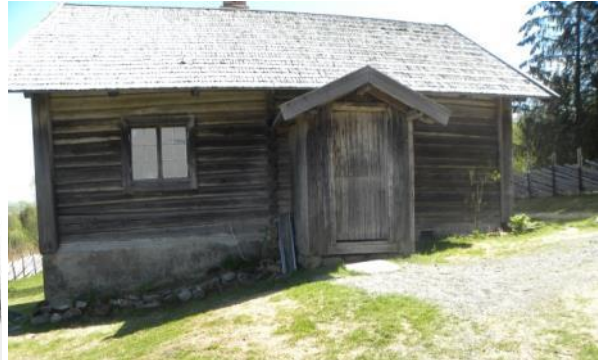
Prøysenstua i 1923, det er Alfs fosterbror Olaf Evensen som står i døra, på bildet under er også Alf, som da var 9 år. Huset er i stor grad som i dag. Muren har fått en påstøp, laftekasser er innkledd, og vinduet på sørveggen (under) har fått tre rammer. Vinduet på vestveggen er i begge tilfelle rokokkvindu, som var vanligst før 1810.

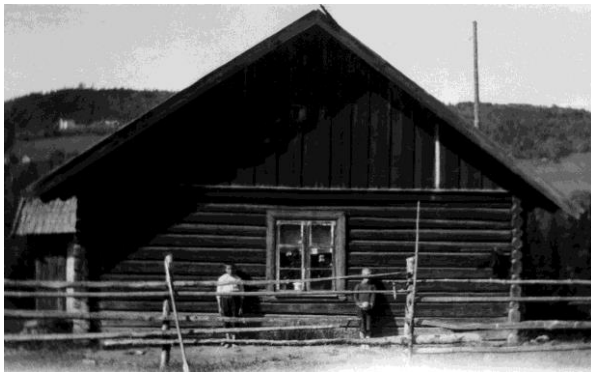
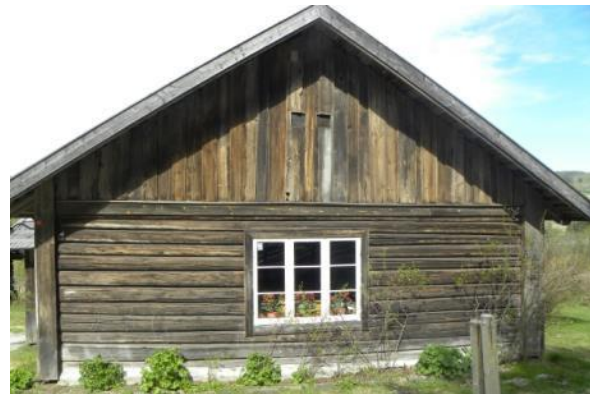
Bislaget (øverst) er nokså likt, men det er ikke det samme – da Prøysenstua ble tilbakeført, manglet dette. Huset på plassen Skapals-Hamborg ble tatt ned på samme tid, og bislaget derfra ble flyttet til Øst-Prøysen (se bilde s 8) En periode var det pulttak på bislaget, og døra vendte mot sør.

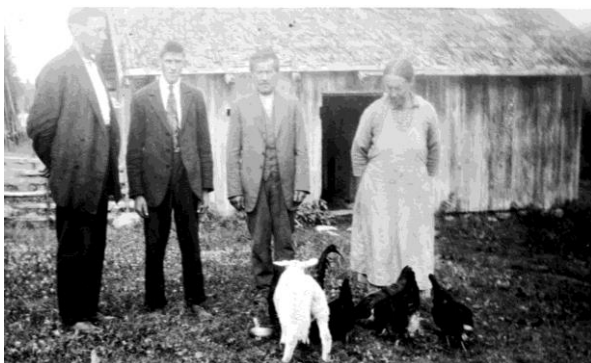
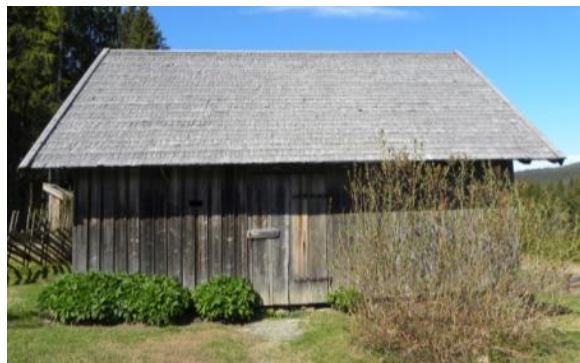
Bildet med fjøsbygningen er noe nyere - Olaf Evensen, som er nr. 2 fra venstre, er blitt høyere enn fosterfar sin (nr.3) og Julie. Det vi kan se av uthuset stemmer godt med dagens bygning, som er 100% rekonstruert, på grunnlag av bilder og kjentfolks hukommelse. (Ukjent fotograf)

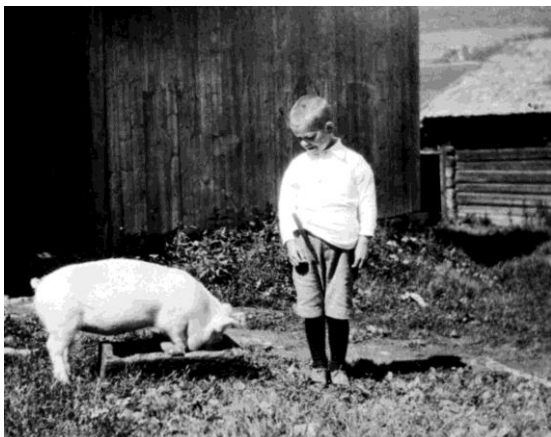
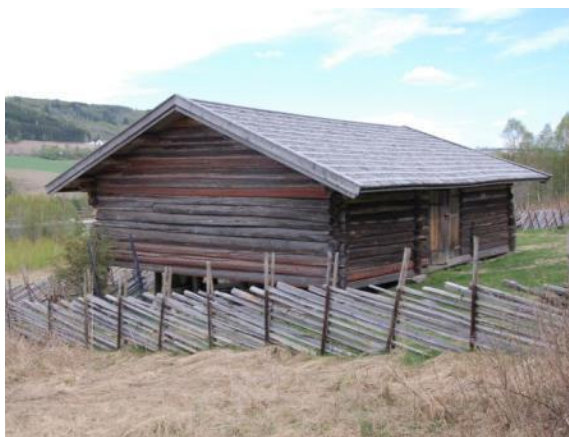
På bildet med gris og søskenbarn fra Oslo, tatt av Kåre Strandli i 1921, sees i bakgrunnen, foruten fjøsveggen, også tømmerløa. Den hadde, som dagens, 10 eller 11 omfar, og spon på taket. Beliggenheten skal være basert på de gamle laftesteinene. I 1921 var det et tilbygg mot vest. Løa som sto her ble flyttet til Hjelmstadsetra på Nyskolla i Ringsaker etter at dyreholdet på Prøysen var slutt. Dagens løe er flytta hit fra en plass i Ring, den skal ha passet akkurat på de gamle steinene. Det kan se ut som den opprinnelige løa hadde et litt brattere tak.

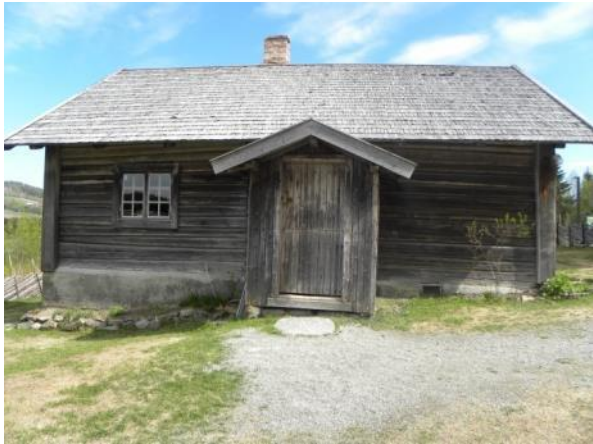
Mot vest

Stua er laftet i én etasje med en en tømret delevegg. Nordre del er delt med en enkel panelvegg i kjøkken og kammers, kalt «Pettikot» (Petit cout). Foran inngangsdøra er et lite bislag med saltak, det er flyttet fra Skapals-Hamborg ved tilbakeføringa av Prøysenstua.

Taket er reist av sperrer, og gavlene er panelte. Det er kaldt loft, taktekinga er flis lagt på bord. Etasjeskillet er et enkelt bordgolv lagt over takbjelkene, med flisisolasjon over. Det er adkomst til loftet via trapp i kjøkkenet, og luke i bjelkelaget, ved nordgavlen.

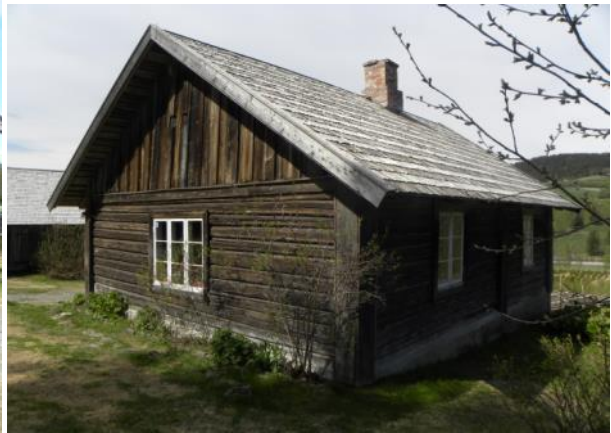
Mot sør (gavl) og øst

Huset har 4 vinduer – ett 12 ruters rokokkovindu mot øst, et trefags empirevindu med 9 ruter mot sør, og to 6 ruters empirevinduer mot øst.

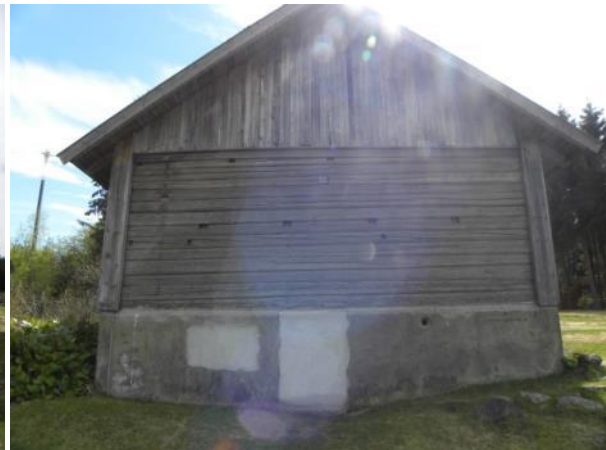
Mot nord

På nordre gavlvegg er det merker i tømmeret etter innfelte sperrer til et tidligere tilbygg eller overbygg.

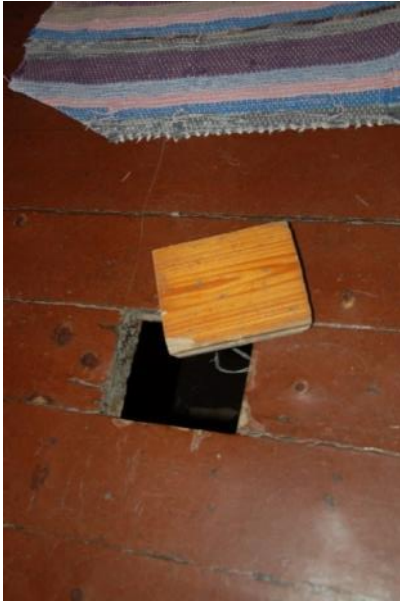
I stuegulvet er det en liten potet-luke. Alf Prøysen forteller at potetene skulle sorteres nøye, og slippes én og én gjennom denne lille luka for lagring.

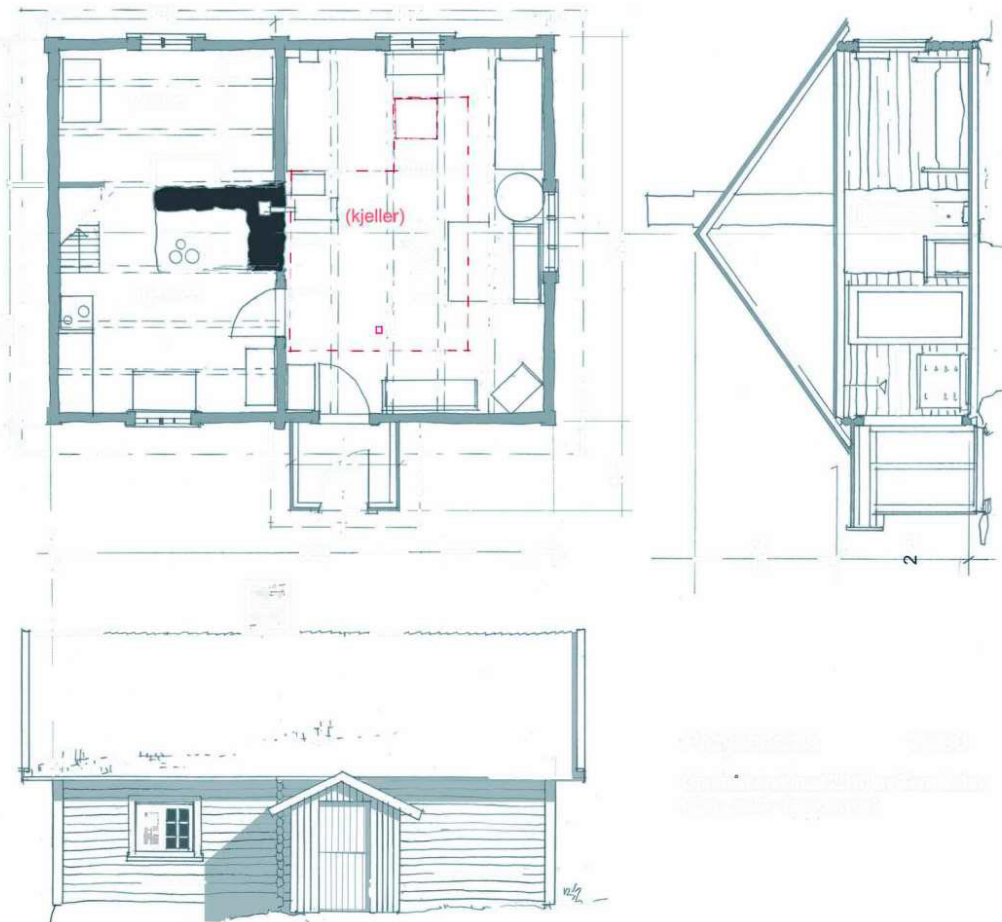
Prøysenstua. Plan – snitt – fasade vest. Oppmålt april/mai 2016 av Tore Lahn

Det er kjeller under mesteparten av huset, men den er ikke tilgjengelig. Kjellerrom under stua har nedgang gjennom luke i golv, som sitter fast. Det er også en liten luke for potetsortering, ca 12 x 15 cm – rommet under stua er omtrentlig oppmålt og vurdert med kamera og avstandsmåler gjennom denne åpninga. I muren under nordgavlen er det en igjenmurt kjellerinngang og kjellervindu, det må antas at det er full kjeller under denne delen, på grunn av terrengfallet mot nord.

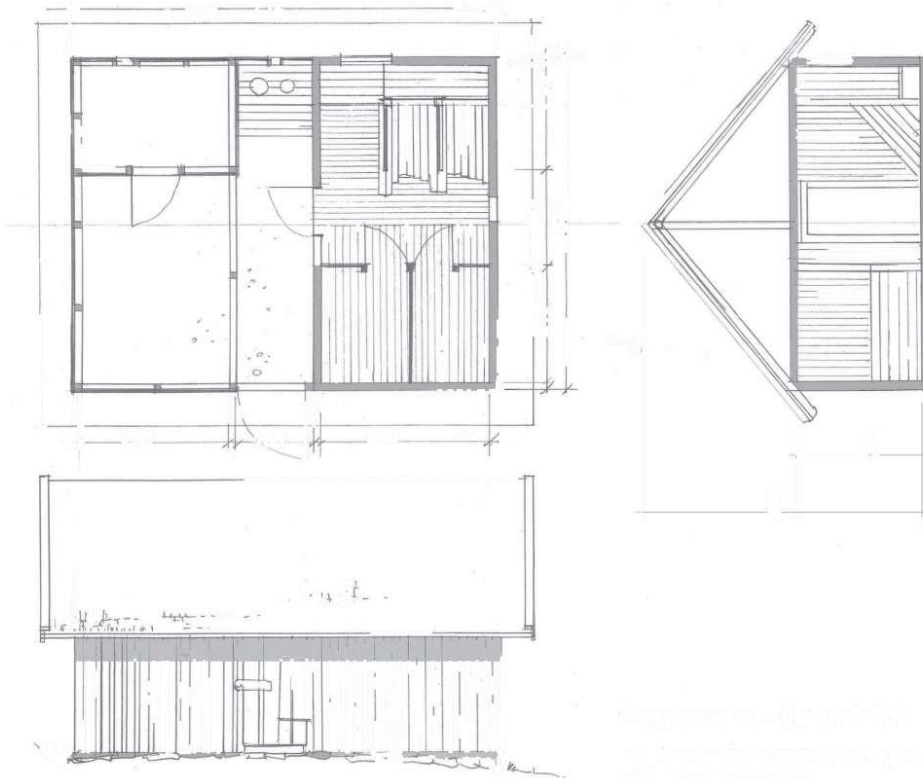
Fjøset. Plan – snitt – fasade øst. Oppmålt april/mai 2016 av Tore Lahn

Fjøset er bygd av 5'' bindingsverk. 7,12 x 5,70 m. Det er i plan en midtgangkonstruksjon, med bæring på to tverrvegger med 1,3 m mellomrom. I enden av midtgangen er plassert frontalt en toseters do, uten dør eller annen avskjerming.

Søndre del er vedskåle, åpen mot midtgangen. I sørvestre hjørne er avdelt et lagerrom med dør.

Fjøset er i nordre del, det er bare denne delen som har golv. Fjøset har to båser, med en smal fôrgang på vestsida, og med møkkluke i nordveggen. Her er også to binger, der det kan ha vært både kalver og griser. Golvet i båsene og bingene er hevet med et ekstra bord-lag, for å hindre at møkka fra kuene renner utover. I fjøset er det også himling, mens de andre rommene er åpne til mønet. Hemsene over fjøset brukes til lagring.

Utvendig er fjøset kledd med stående, upløyde bord – dels som låvepanel på fjøsdelen, som jo også har innvendig kledning, og med tømmermannskledning på skåle-delen. Fjøset er innvendig kledd med glatte bord på golv, vegger og himling. Det er ikke synlig om det er papp og isolasjon i fjøsveggen.

Det er bare ett vindu med glass på bygningen, det er i fjøset ved fôrgangen. Det er en liten lufteåpning bak dosetet, og i lagerrommet, og altså inngangsdør og møkkluke, ellers tette vegger.

Fjøset har sperretak, ca 1 m mellom sperrene. Taktekinga er flis.

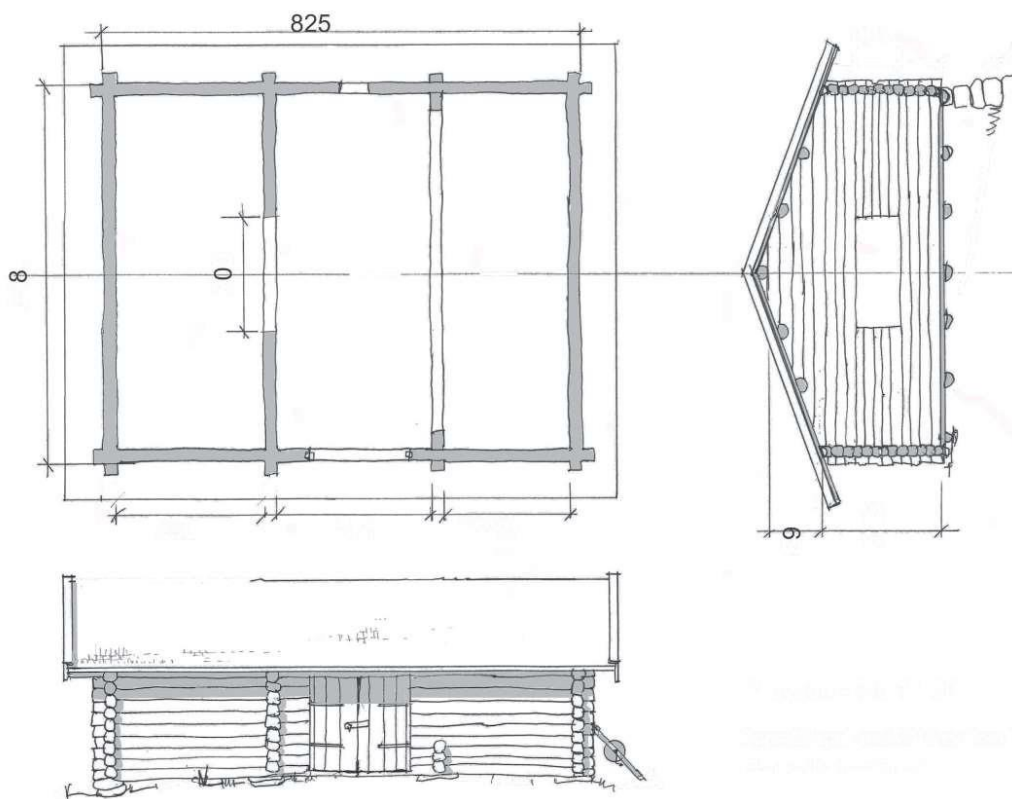
Løa. Plan – snitt – fasade sør. Oppmålt april/mai 2016 av Tore Lahn

Løa er laftet med tre rom, det østre rommet er åpent mot det midtre, med en lav delevegg av 4 stokker. Vestre rom har en åpning på 1 x 2 m til midtrommet. Ytre mål er 8,25 x 6,58 m. Gavlene er tømret helt opp, taket bæres av 5 åser i tillegg til veggene.

Fjøset er laftet på laftesteiner, som danner pilarer av 3 -4 steiner på nordsida. Her er bæringa forsterket av to ekstra stolper.

Fjøset har også flistekking, under flisa er et komplett bordtak av over- og underliggere, lagt over åsene.

Alle rommene har høy- eller logolv av spikra, pløyde bord.

Det er en enkel, tofløyet labankdør fra bakkeplan inn i midtrommet. Både døråpninga og høy-åpninga til vestre rom har beitskier på sidene.

Det er ei lita luke på én stokkbreddes høyde i nordveggen, ellers ingen åpninger.

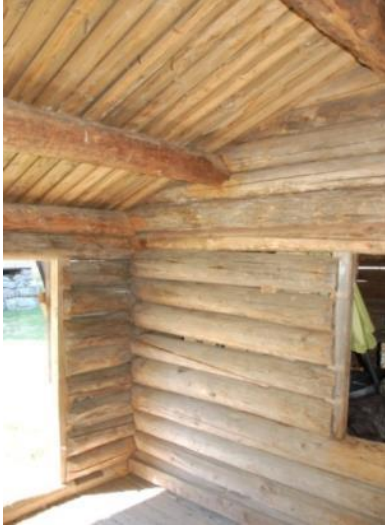
Interiøruitsnitt som viser golv, vegger, tak og åpninger

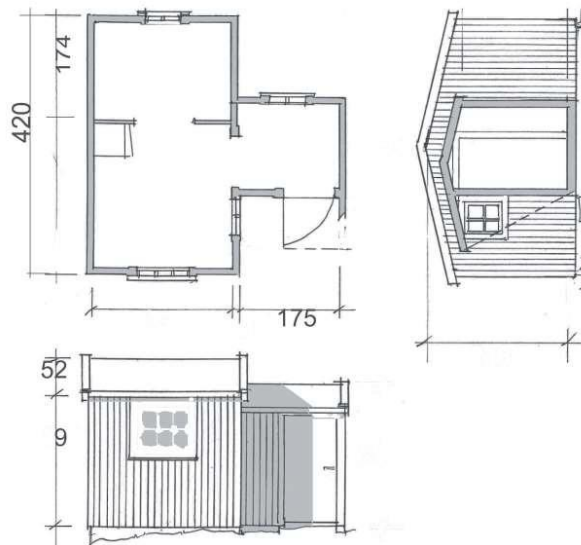
Heggeli. Plan – snitt – fasade vest. Oppmålt april/mai 2016 av Tore Lahn

Bygningen er oppført ca 1955, og er et av de første modulhusene som ble produsert ved Moelven Brug. Det er en hovedmodul som var soverom og oppholdsrom, og en tilleggsmodul som var gang og garderobe.

Hoveddelen er på 4,2 x 2,33 m, påbygget på 1,50 x 1,75 m. Vegger og tak har 10 cm bindingsverk, med enkel, tynn stående kledning utvendig og innvendig.

Det er tre vinduer: Ett i hver ende av hovedmodulen (øst og vest) og ett på sida av samme i kroken ved inngangsdøra. Over døra er et lite overbygg, støttet av en skrå levegg i forlengelsen av sørveggen. Ytterdøra er en enkel fyllingsdør som er kledd utvendig med smal teakpanel.

Huset står på steiner i hjørnene. På nordsida er det to murvanger av Lecablokker, som har vært underlag for en terrasse som er fjernet. På oversida (sørsida) er trevirket i kontakt med terrenget.

Taktekkinga er takpapp på slakt saltak.. Det er ikke takutstikk, vindskier er lagt inntil veggen. Det er heller ikke takrenner.

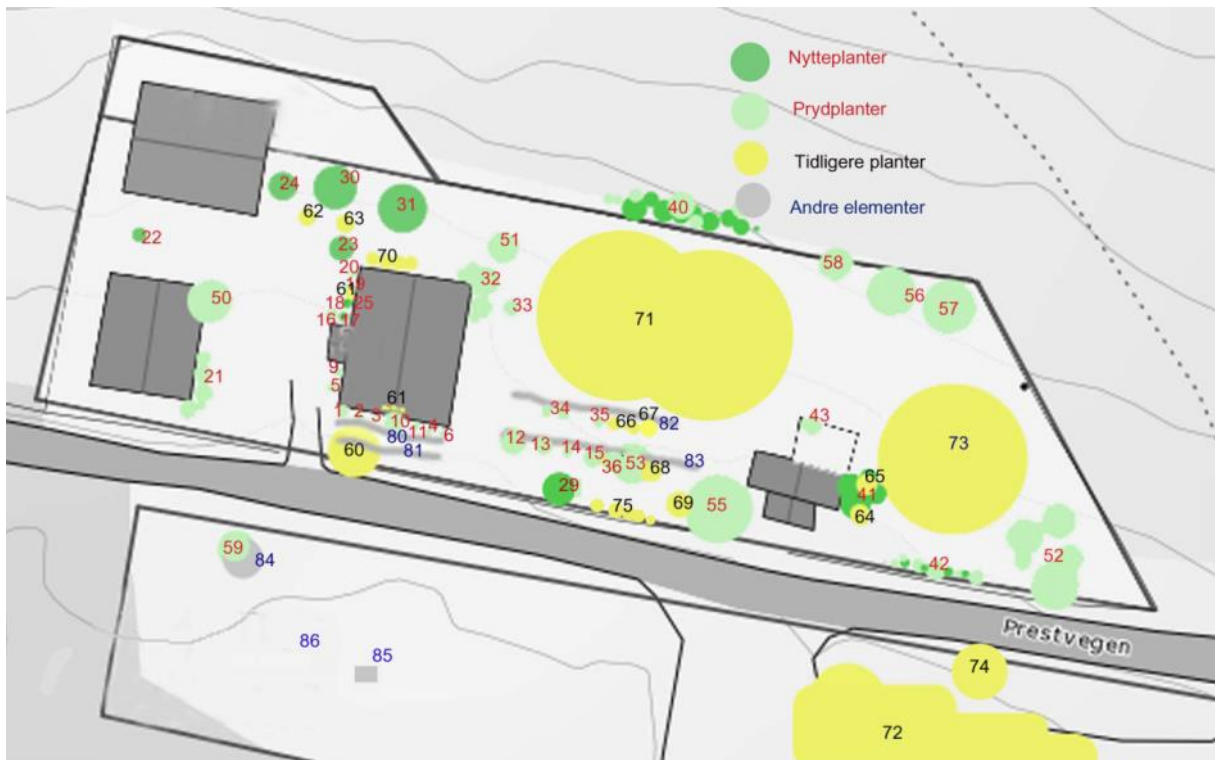
Registrering av planter og utendørselementer på Prøysen

80, 81: Steinrader for blomsterbed. Steinene henta Kari på tuftene etter Vest-Prøysen.

82, 83: Terrasser, bygd med steiner fra røys like nedenfor

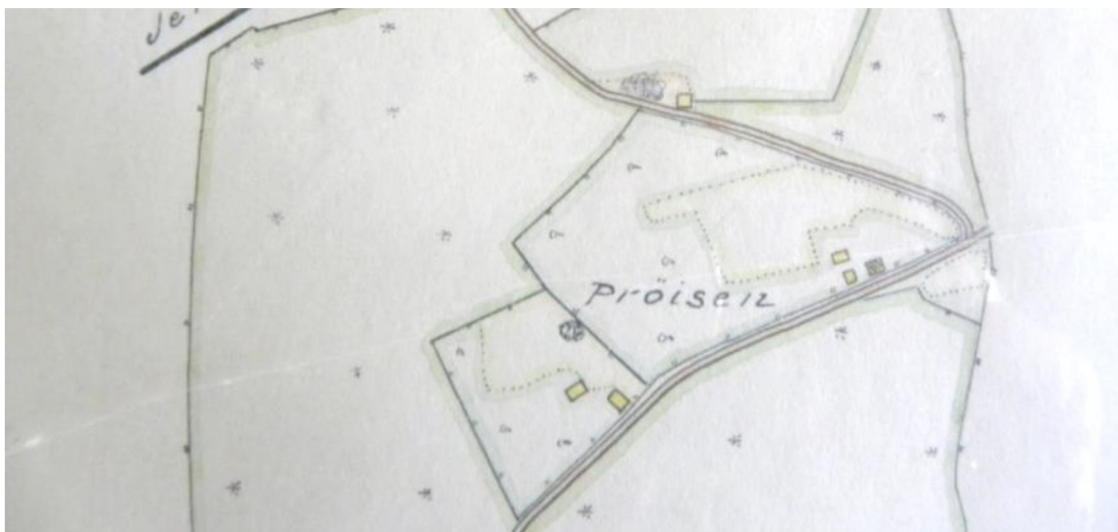
Gardskartet fra 1939 viser omtrent samme jordareal rundt Prøysen som på kartet fra 1868, se s. 9. Her er potetlandet på sørsida av Prestvegen også vist. Bygningene står som i dag. På Neri-Prøysen er det tegnet inn et uthus i tillegg til stua. Det er markert skille i kartet mellom fulldyrka og overflatedyrka jord (gras). Samlet areal er ca 16 da. Av dette er 25 – 30 % fulldyrka.

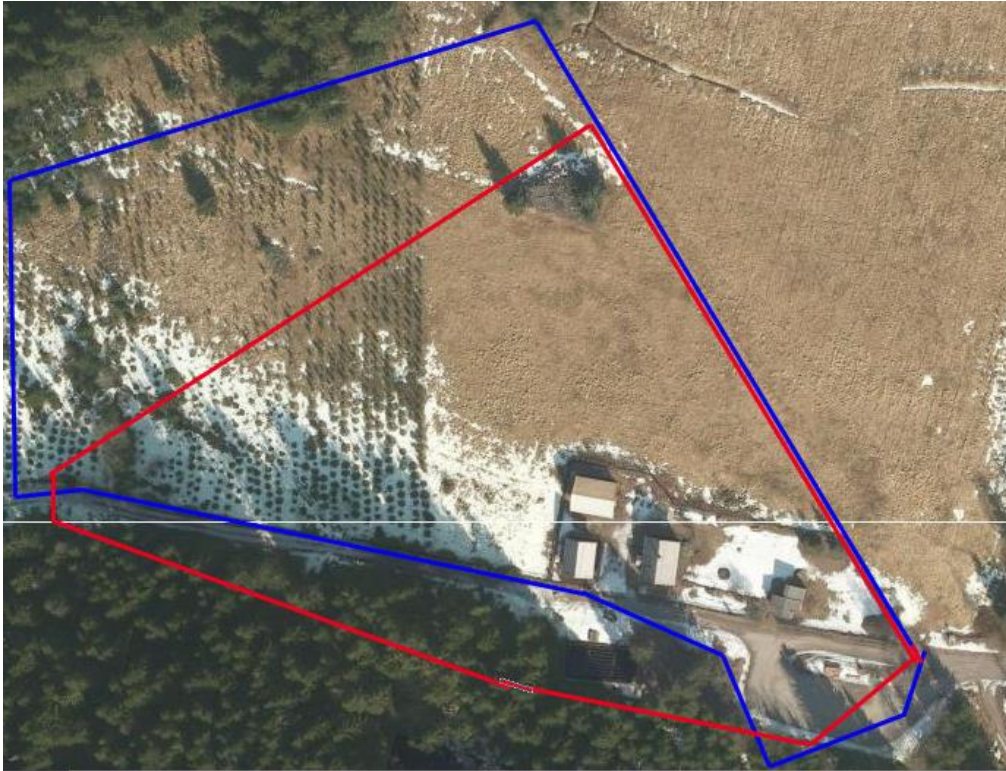
Flybilde fra 2010. Blå grense tilsvarer omtrent den gamle jordvegen, rød er foreslått fredet område. Her ser en at det er plantet skog på en del av det gamle jordbruksarealet til Prøysen. Det er allikevel bevart en vesentlig del eng rundt Prøysen. Der de to strekene sammenfaller i øst, går den gamle gutua nordover mot Ner-Skyberg, den gikk i bru over jernbanelinja. Det foreslått freda området avgrenses slik at en får med den store steinrøysa i nord, og svingen på Prestvegen ved Neri-Prøysen, i vest. Mot sør er det tatt med et areal på sørsida av Prestvegen, for å bevare en vegetasjonsskjerm mot det nye Prøysenhuset.
