Sjøholt hotell - gnr./bnr. 97/58, 335 og 150 - Ørskog kommune

Møre og Romsdal fylkeskommune

Fredingsdokumentasjon del 1

– bakgrunn og eksteriør

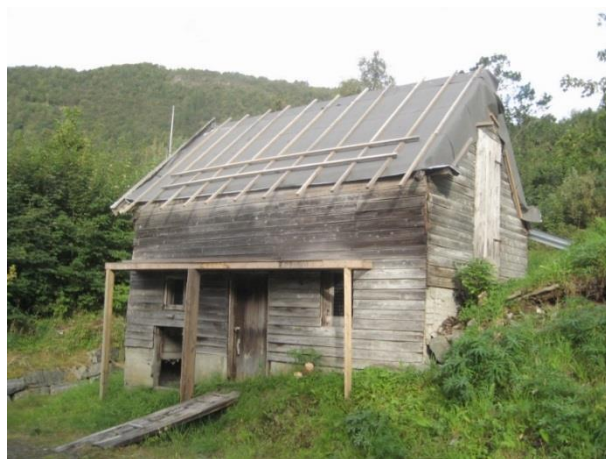
Bevart løe innanfor området freda etter kml § 19.

Nord for bygningen, heilt i eigedomsgrensa, ligg løa som høyrer til hotellet. I løa har ein del opphavelge bygningsdelar vore bevart. Den vesentlege verneverdien til bygningen ligg i den forsterkande kunnskapsverdien og pedagogiske verdien løa gir til hotellet som heilskapleg miljø.

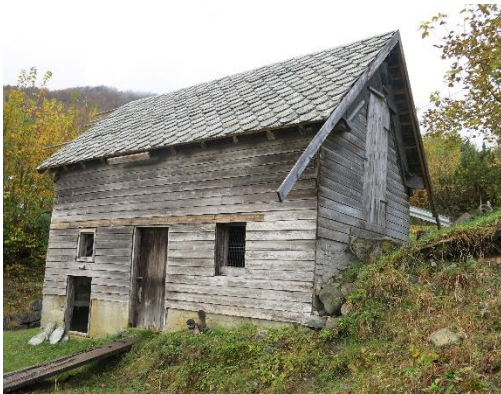
Løe etter skifting av tak i 2017 Foto: Riksantikvaren

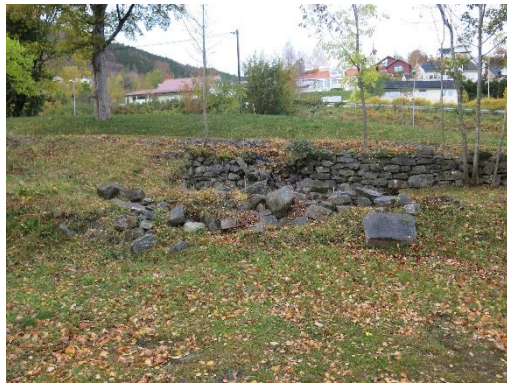
Oppmurt veg opp bak hotellet. Foto: Riksantikvaren

I dag er vegetasjonen i hagen for det meste plen, og det er enkelte større tre på området. Nemnast kan også spor etter ein oppmurt veg som går opp frå hovudinngangen i aust og opp på baksida av hotellet.

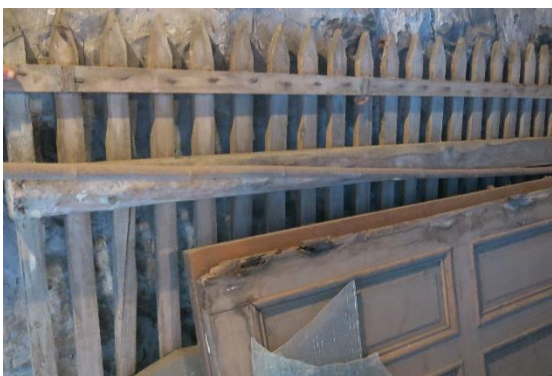
Mogleg del av tidlegare stakittgjerde kring hotellet. Foto: Riksantikvaren

Eigedommen var tidlegare omgitt av eit kvitmåla stakittgjerde. Delar av dette gjerdet er framleis bevart, og kan danne grunnlag for en eventuell rekonstruksjon av stakittgjerdet.

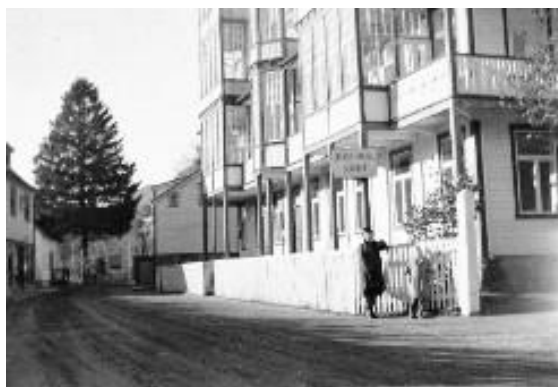
Sjøholt hotell kring 1947, med stakittgjerde. Foto: Lars Peter Tøsse

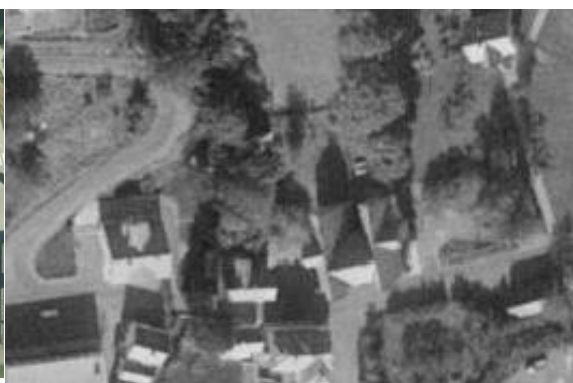
Sjøholt hotell med hage, flyfoto frå 1964 henta frå finn.no. Vegetasjon, strukturar i hagen og bygningar kring hotellet er i kan framleis sjåast i dag.

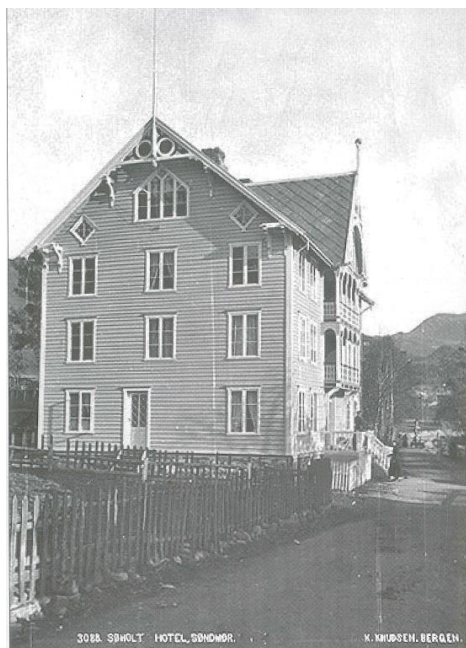
Det fyrste Sjøholt hotell, reist 1891. Foto skanna frå artikkel i Ørskog historielags årsskrift 2006.

Det fyrste Sjøholt *hotell*, vart midlertidig ikkje reist før i 1891. Byggherre Andreas Rasmussen hadde vore i Amerika, og hotellet vart reist for «amerikapengar».² Dette hotellet var av respektabel storleik, i trehøgder, og i sveitserstil. Bilete av dette gamle hotellet syner ein meir dekorrik sveitserstil enn dagens Sjøholt hotell, men enklare i høve til verandaer. Hotellet brann ned i 1901.

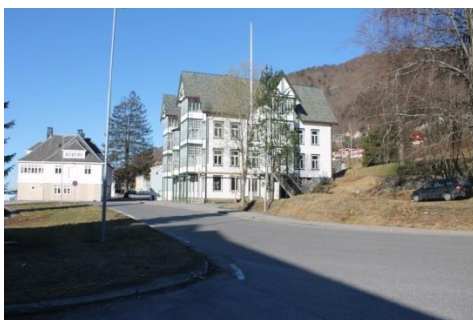
Fasade sett frå søraust

Hovudfløya mot sør er 20 x 10 meter. Den har to separate bakfløyer mot nord, på om lag 8 x 7 meter, med ei opning på om lag 6 meter i midten. Bygningen framstår som eit karakteristisk hotell i sveitserstil frå perioden, med tre og ein halv etasje, store innglasa verandaer og t-postvindaug. Hovudfasaden mot sør dominerast av to utkraga arker, beståande av innglasa verandaer. Tilsvarande utkraging ser ein også i aust- og vestfasadane.

Detaljeringa er relativt enkel, og strengt symmetrisk. Den består i hovudsak av dei iaugefallande verandautbygga med dei store vindauga, den relativt enkle mønepynten i typisk sveitserstil, samt den bratte takvinkelen.

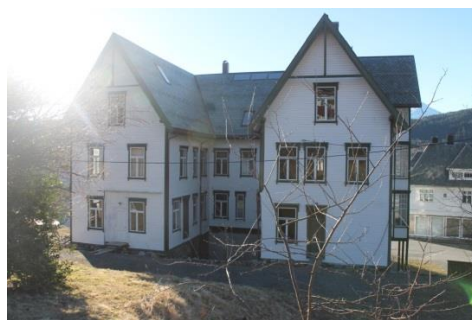
Nordre fasade/bakfase med bakfløyer.

I første høgda er det ein gjennomgåande opning i bakkant av hovudfløya, som løper under bakfløyene. Under desse fløyene er det kraftige steinfundament.

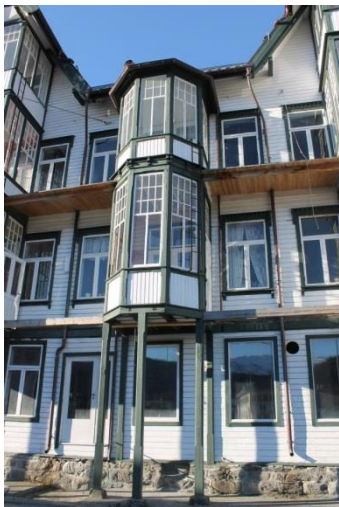
Midtre veranda i sørfasade. Her synast rekonstruksjon av mellomgangar mellom verandaane.

Eksteriøret pregast av utkraga glasverandaer i tre høgder. Det er to mot sør, ein mot vest og ein mot aust. Desse kviler på 6" x 6" søyler. I etasjeskillet ligg bjelkar, spent mellom ein frontbjelke og ein bjelke på vegg. Midt på sørfasaden er det ein mindre glasveranda over to høgder, avslutta med kopartak like under rafta. Opphavg har det vore samankopling mellom verandaane, noko som er tydeleg lesbart i dag, med dørene til verandaane som leder ut i lause lufta. På bjelkelaget mellom første og andre etasje mot sør er det utført eit sikringsarbeid med strekkfisker i metall. Dette sikrar stabiliteten i konstruksjonen, men tiltaket framstår som skjemmaende for bygningen. Vidare er det starta opp ein rekonstruksjon av verandaer på det søraustre hjørnet, og mellom glasverandaene mot sør. Feilmontering av glasrammer på fleire av verandaene, noko som mellom anna førte til at det våren 2015 blas ut eit vindaug.

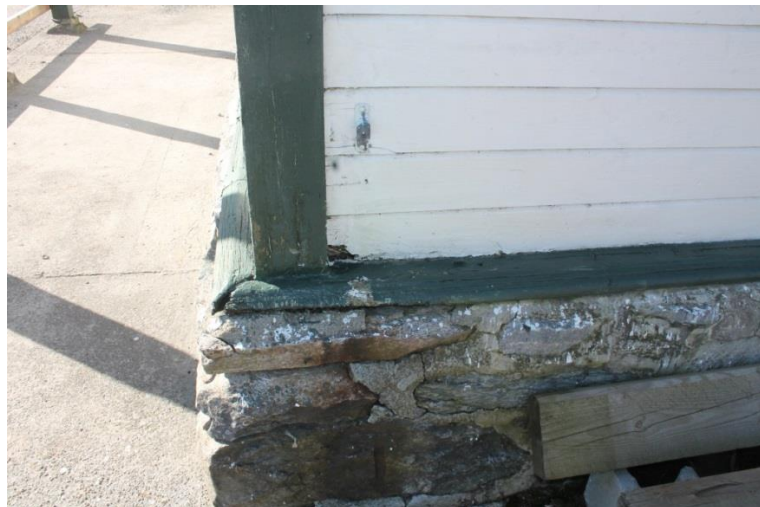
Liggande kledning mot vassbrett

Bygningen er kledd med dobbelfalsa, liggjande kledning, som truleg er montert på tynne sløyfelekter utanpå supanelet som stiver av konstruksjonen. Det vantar kledning i nedre parti der det tidlegare har vore overbygg.

Ned mot grunnmuren er det kring heile bygningen ein 2" x 5" profilert vassnase, konstruert med ei overliggande og ei smalare underliggande flate. Grunna roteskader manglar vassnase nokre stadar.

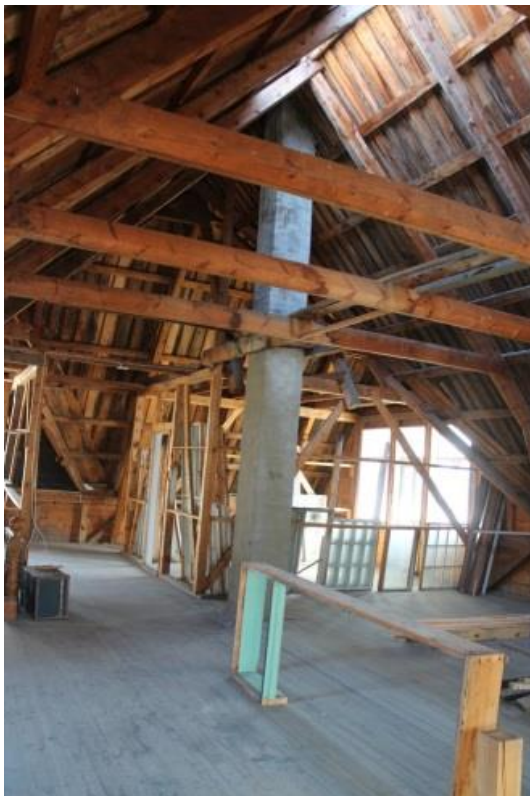
Takkonstruksjon

Mønnet på hovudvolumet løper i retning aust-vest, medan dei to bakfløyene har møte sør-nord. Takkonstruksjonen består av 6" x 8" takbukkar. Det er vertikalt montert, over- og underliggande trod. Hanebjelkar på kvar bukk, 3" x 9". Takfall 67 grader.

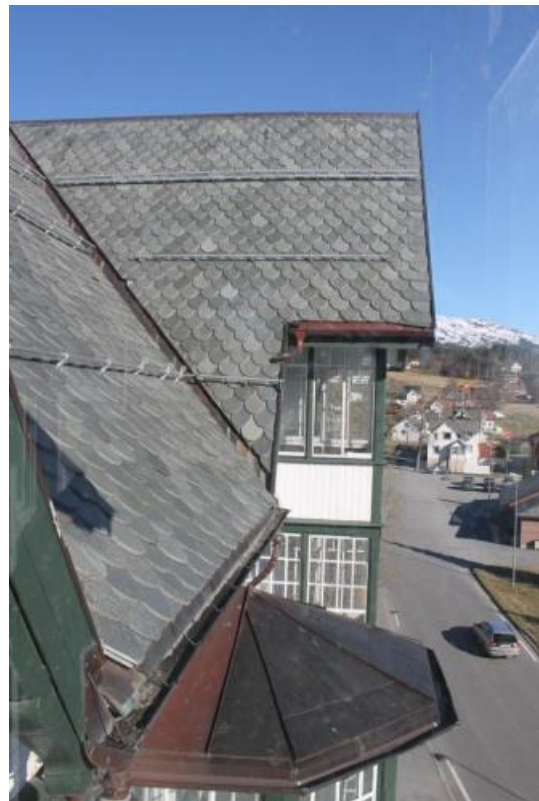
Tak av lappsteinsskifer. Kopar over midtre veranda.

Bygningen er tekt med 10" x 16" lappsteinsskifer, som ligg på sløyfe- og steinlekter. Takrenner og beslag er i kopar.

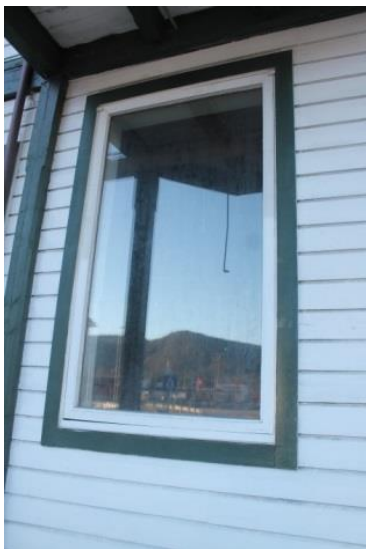
Eittramsvindaug av nyare dato i første etasje

I første høgda er det åtte vindaug med heil rute og dobbelt glas, men med same dimensjon som t-postvindauga i andre og tredje høgda. Desse vart truleg sett inn på 1960-70-talet. Alle dei eldre vindauga har enkelt glas. Registrator har estimert at bygningen har om lag 1300 innkitta glasruter.

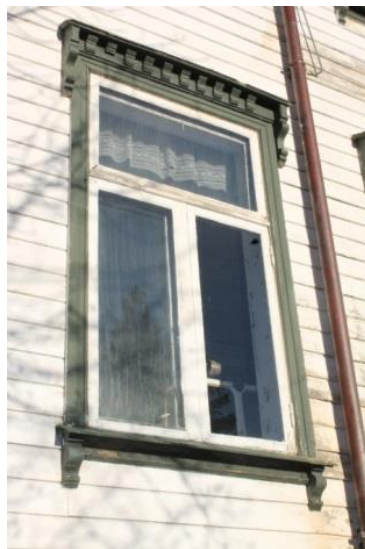
T-postvindaug dominerar i bygningen.

Bygningen har svært mange vindaug. I ytterveggane er hovudregelen to fags sidehengsla t-postvindaug. Det er totalt 62 t-postvindaug. Desse har overstykkje dekorert med «tanmønster», på konsollar. Vidare er det to trefags og tre eittfags i same utforming.

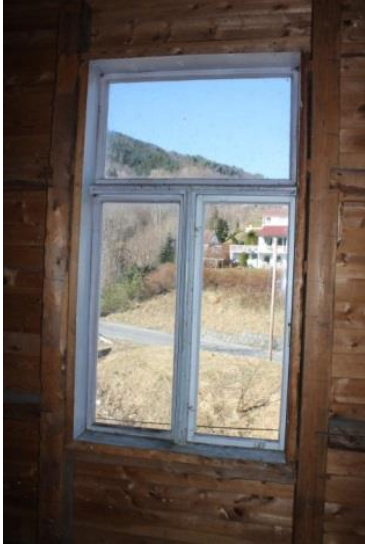
T-postvindaug sett frå innsida

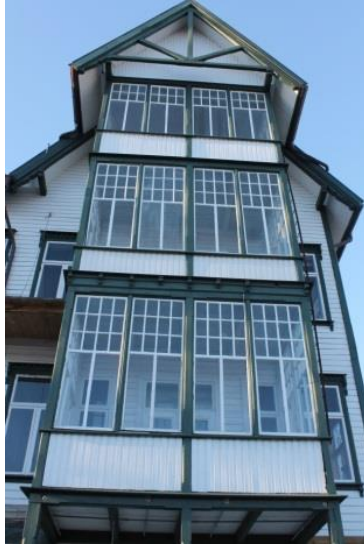
Austre glasveranda i hovudfasaden mot sør

Glasverandaene har smalare tofags vindaug med horisontale felt øvst inndelt i 4x3 småruter. Glasverandaene i tredje etasje er noko lågare, og her det difor berre 2 ruter i høgda. Ruteinndelinga i verandaene syner ei mogleg påverknad frå jugendstilen. Denne vidareføringa av sveitserstilen er ikkje uvanleg på andre bygningar frå same periode. Nokre av vindauga er skifta ut, med meir eller mindre vellukka kopiar. Store delar av vindauga er bevart, og er i relativt god stand.

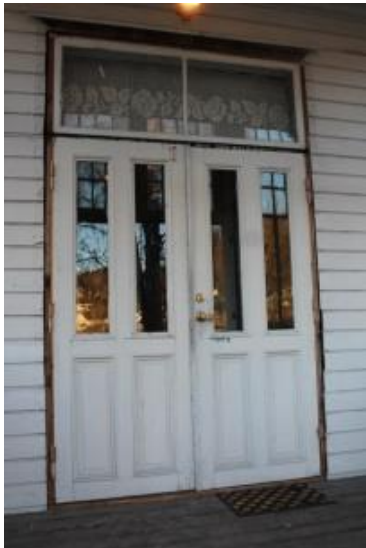
Hovudinngang i andre etasje, på austsida.

I hovudfløya i andre høgda er ei dobbeltfløya hovuddør mot aust, som truleg er ei original fyllingsdør.

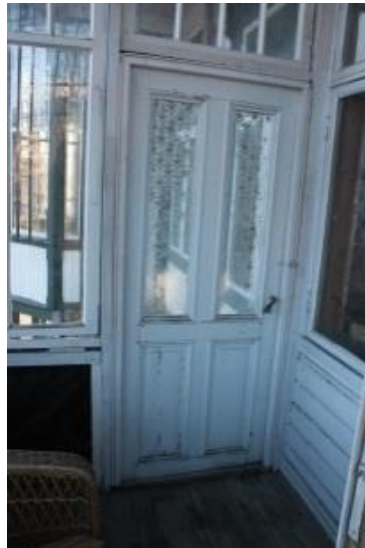
Dør frå glasveranda ut mot tidlegare mellomganger mellom verandaer.

Det er fem fyllingsdører i aust- og vestfløya, og frå glasverandane går totalt åtte fyllingsdører ut i «ingenting». Fleire av sistnemnte dører har to glasfelt i øvste felt.

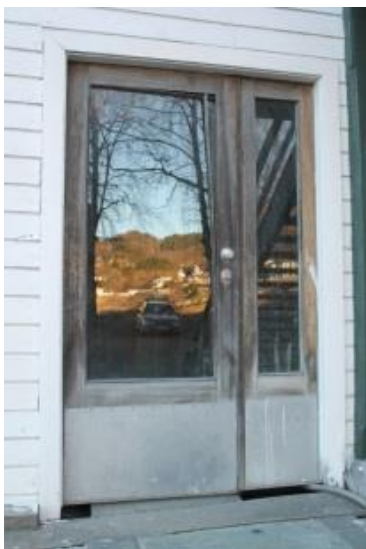
Inngangsdør til første etasje frå aust

I hovudfløya i fyrste høgda er det to dobbeltfløya dører av nyare dato.

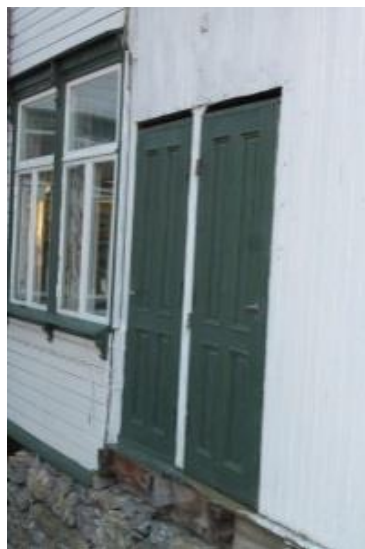
Dører ut mot mellomrom mellom bakfløyene. Tilsvarande dører på motstående bakfløy.

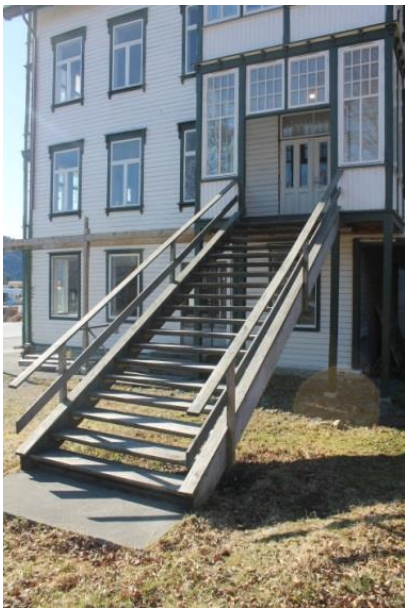
Trapp til hovudinngang i andre etasje.

Hovudtrappa til andre etasje mot aust er av tre, og truleg av nyare dato. Dette er ei rett trapp, med trinn mot aust. Denne trappa har nok likevel truleg vore her tidlegare, for den skal mellom anna ha gjort inntrykk på kong Olav, da han vitja hotellet på 1930-talet.¹⁰

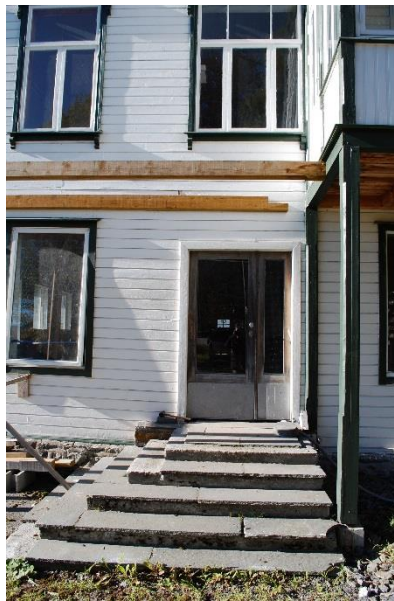
Trapp og inngangsdør mot aust i første etasje

Trapp til første etasje mot aust er støypt, med skiferbelagte trinn. Denne har trinn mot aust og sør.
