BYGNING 6608013 Vestre Strandgt 21

Kompleks 2492001 Vestre Strandgt 21, Kristiansand

Sammendrag bygningsbeskrivelse

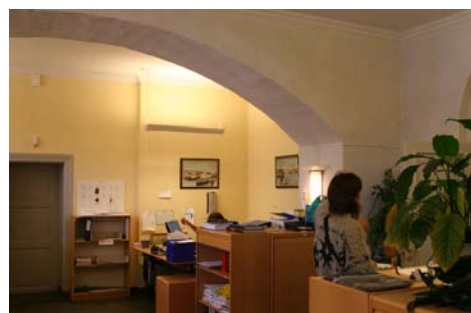
Interiørnr: 100a
Interiørnavn: 1. et. kontor
Beskrivelse: Den opprinnelige pakkhusdelen i den eldre tollboden er delvis blitt kontorer, men har sine opprinnelige murer i behold.

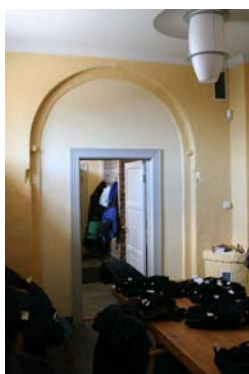
Interiørnr: 100b
Interiørnavn: 1. et. tidl. pakkhusrom
Beskrivelse: I den tidl. pakkhusetasjen i den eldre tollboden er det satt inn nyere dører der det tidligere var pakkhusporter, men stabler og anlegg for bommer er delvis bevart.

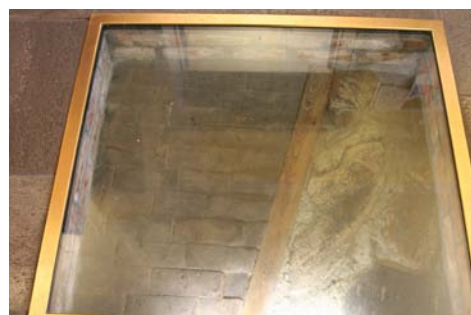
Interiørnr: 100c
Interiørnavn: 1. et. tidl. pakkhusrom
Beskrivelse: I gulvet i et tidl. pakkhusrom i den eldre tollboden er det under glass bevart og vist deler av opprinnelig brolegging av trekubber. Dette var et slitesterkt belegg som var egnet til å rulle fustasjer på, tønner som tidl. var vanlig emballasje.

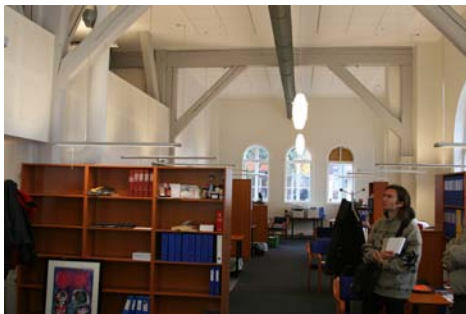
Interiørnr: 100d
Interiørnavn: 1. et.
pakkhuset
Beskrivelse: Pakkhuset fra 1896 med ny kontorinnredning fra 2006 på gulvplan og en åpen messaninetasje mellom de opprinnelige tømmerkonstruksjonene.

Ved rehabilitering av tollbod-delen i 1998-1999 ble opprinnelige detaljer i stor grad beholdt, mens nyere endringer i stor grad ble fjernet. Ved rehabilitering av pakkhusdelen til kontorer i 2006 er det lagt inn messanin med trapp og heis midt i bygningen, mens det som kan ha eksistert av eldre innredning er fjernet.

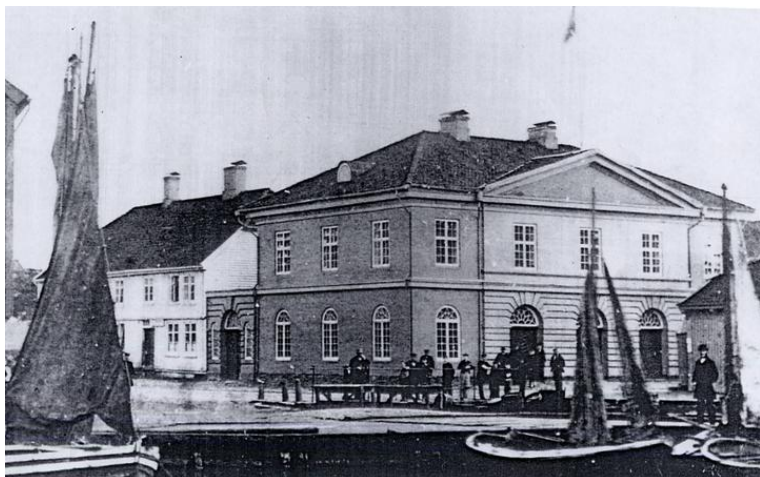
Kristiansand tollsted før 1895 med det eldre bolighuset bakenfor, på tomten der pakkhuset ble oppført. Mellom bygningene et lite tilbygg for veierbod oppført ca. 1853. Opphavsrett: Kopi i Rikantikvarens arkiv.

Det første tilbygget var for et veierrom, angivelig oppført 1853 (se eldste foto). Pakkhuset ble bygget mellom 1895-1896 med branngavl mot den opprinnelige tollboden. Samtidig ble det oppført et mellombygg mellom tollboden og pakkhuset med ny hovedinngang fra Tollbodgt. og trapper til kontorene i 2. etg. i den opprinnelige tollboden. Dette mellombygget ble integrert i tollbodbygningen med dennes fasadedetaljer og overdekket av tollbodens ombygde valmtak som ble utformet som saltak ut til møtet med pakkhusets branngavl. Takløsningen ble fullført og et kontor innredet over trappen i 1900.

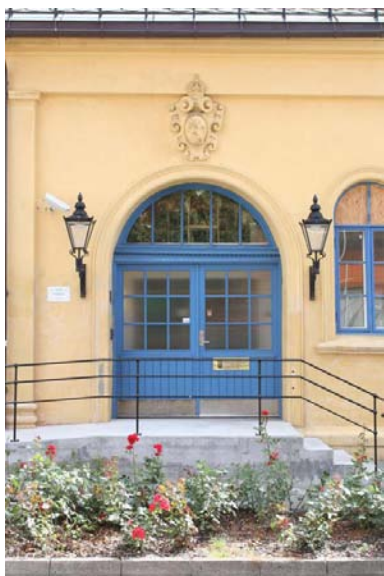
Kristiansand tollsted. Hovedinng. fra Tollbodgt. til ekspedisjonen i pakkhusdelen. Foto: J.Chr. Eldal, NIKU 2006.

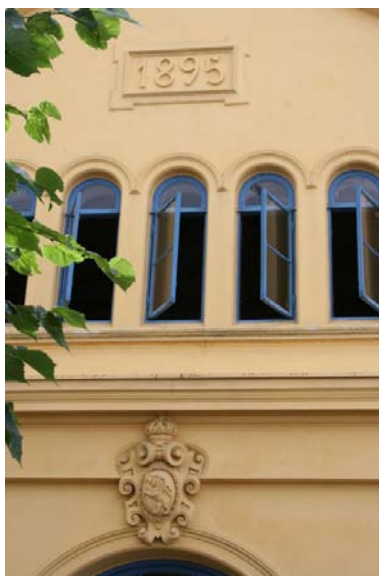
Pakkhusets nordøstre gavlvegg. Foto: J.Chr. Eldal, NIKU 2006.

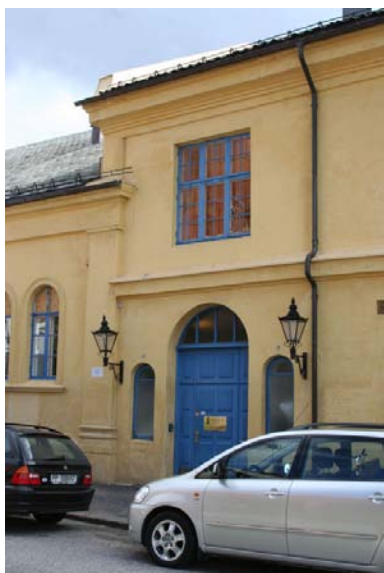
Inngang til mellombyggets nordside. Tilsv. på sydsiden er gjenmurt. Foto: J. Chr. Eldal, NIKU 2006.

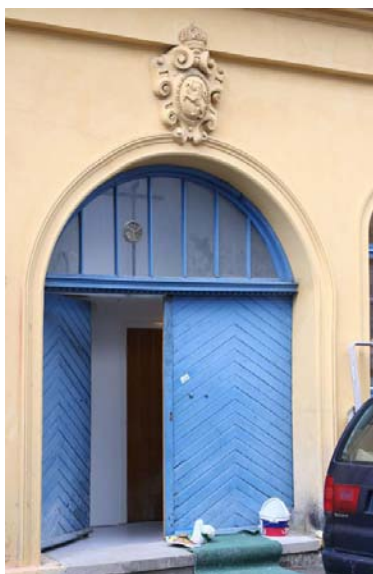
Port til pakkhusedelen fra sør. Trolig eneste gamle ytterdør. Foto: J. Chr. Eldal, NIKU 2006.
