# Salhus Tricotagefabrik

DOKUMENTASJONSVEDLEGG

RIKSANTIKVAREN

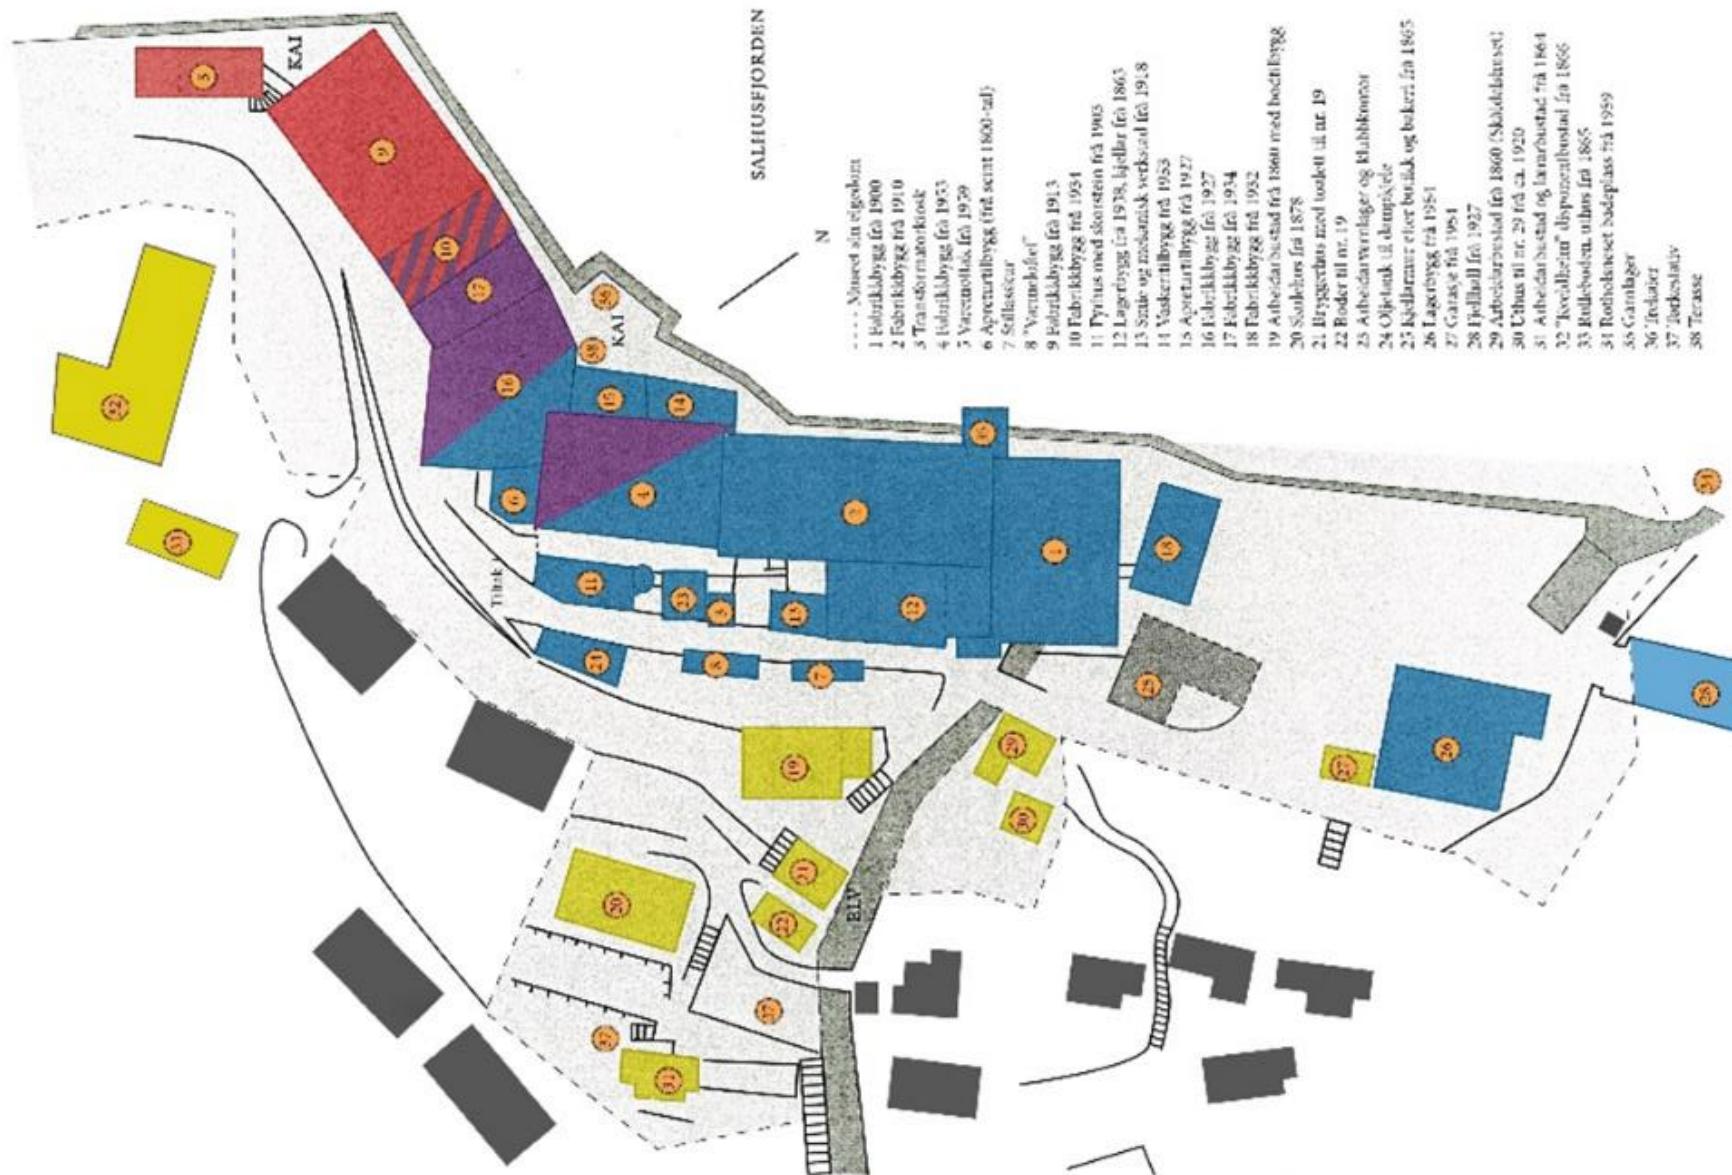
S I T U A S J O N S S K I S S E      K A R D E R I E T 1 . E T G

Skissa er teikna av etter økonomisk  
kartverk i målestokk 1:1000 (utvendes  
mål). Atle Ove Martinussen nov. 1987  
Alle mål på skissa er omtrentlege.

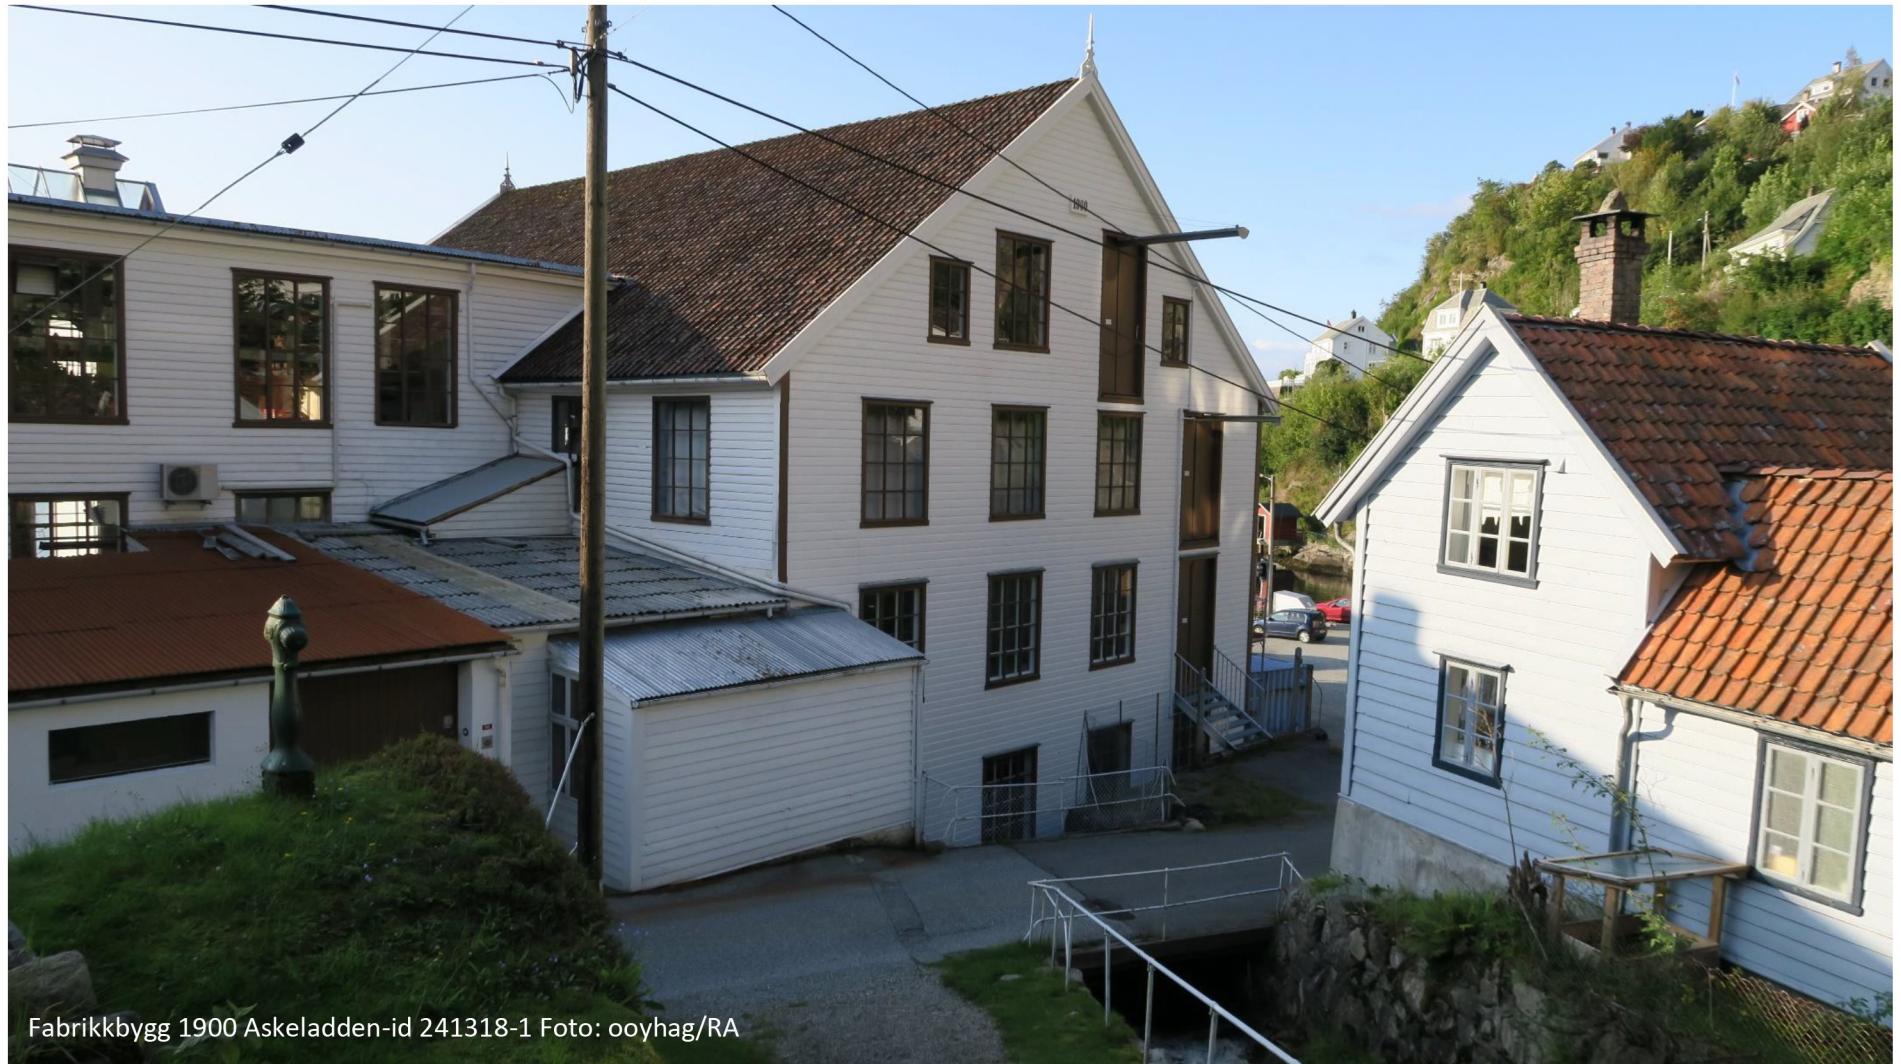
Fabrikkbygg 1900 Askeladden-id 241318-1 Foto: ooyhag/RA

Grov bindingsverk bygd på muret fundament av naturstein, delvis ute i sjøen. Milaelva går i et murt elveløp under bygningen og har sitt utløp der. Tak tekket med teglstein. Mønerettingen er snudd 90 grader i forhold til de andre fabrikkbyggene. Det er vinduer i store areal av veggene på bygget. Det er lastedører i alle etasjer på bygget. Bygget er på fire etasjer inkludert loftet. Bygget henger sammen med 1910-bygget på den ene siden og har to overganger til 1932-bygget via bro.

Grunnmur av oppmurt naturstein, bjelkelag lagt rett på steinsatt grunn. Yttervegger i grovt bindingsverk, kledd med liggende dobbeltfalsa profilerte kledningsbord. Taket er tekket med enkeltkrummet uglasserte teglsteinspanner. Fastvinduer med enkle glass, der vertikale sprosser er i tre og horisontale i støpejern. Lastedører av bord med skråband. Nyere gulv lagt i deler av gulv i forbindelse med Mila-elvas løp. Nyere varevinduer.

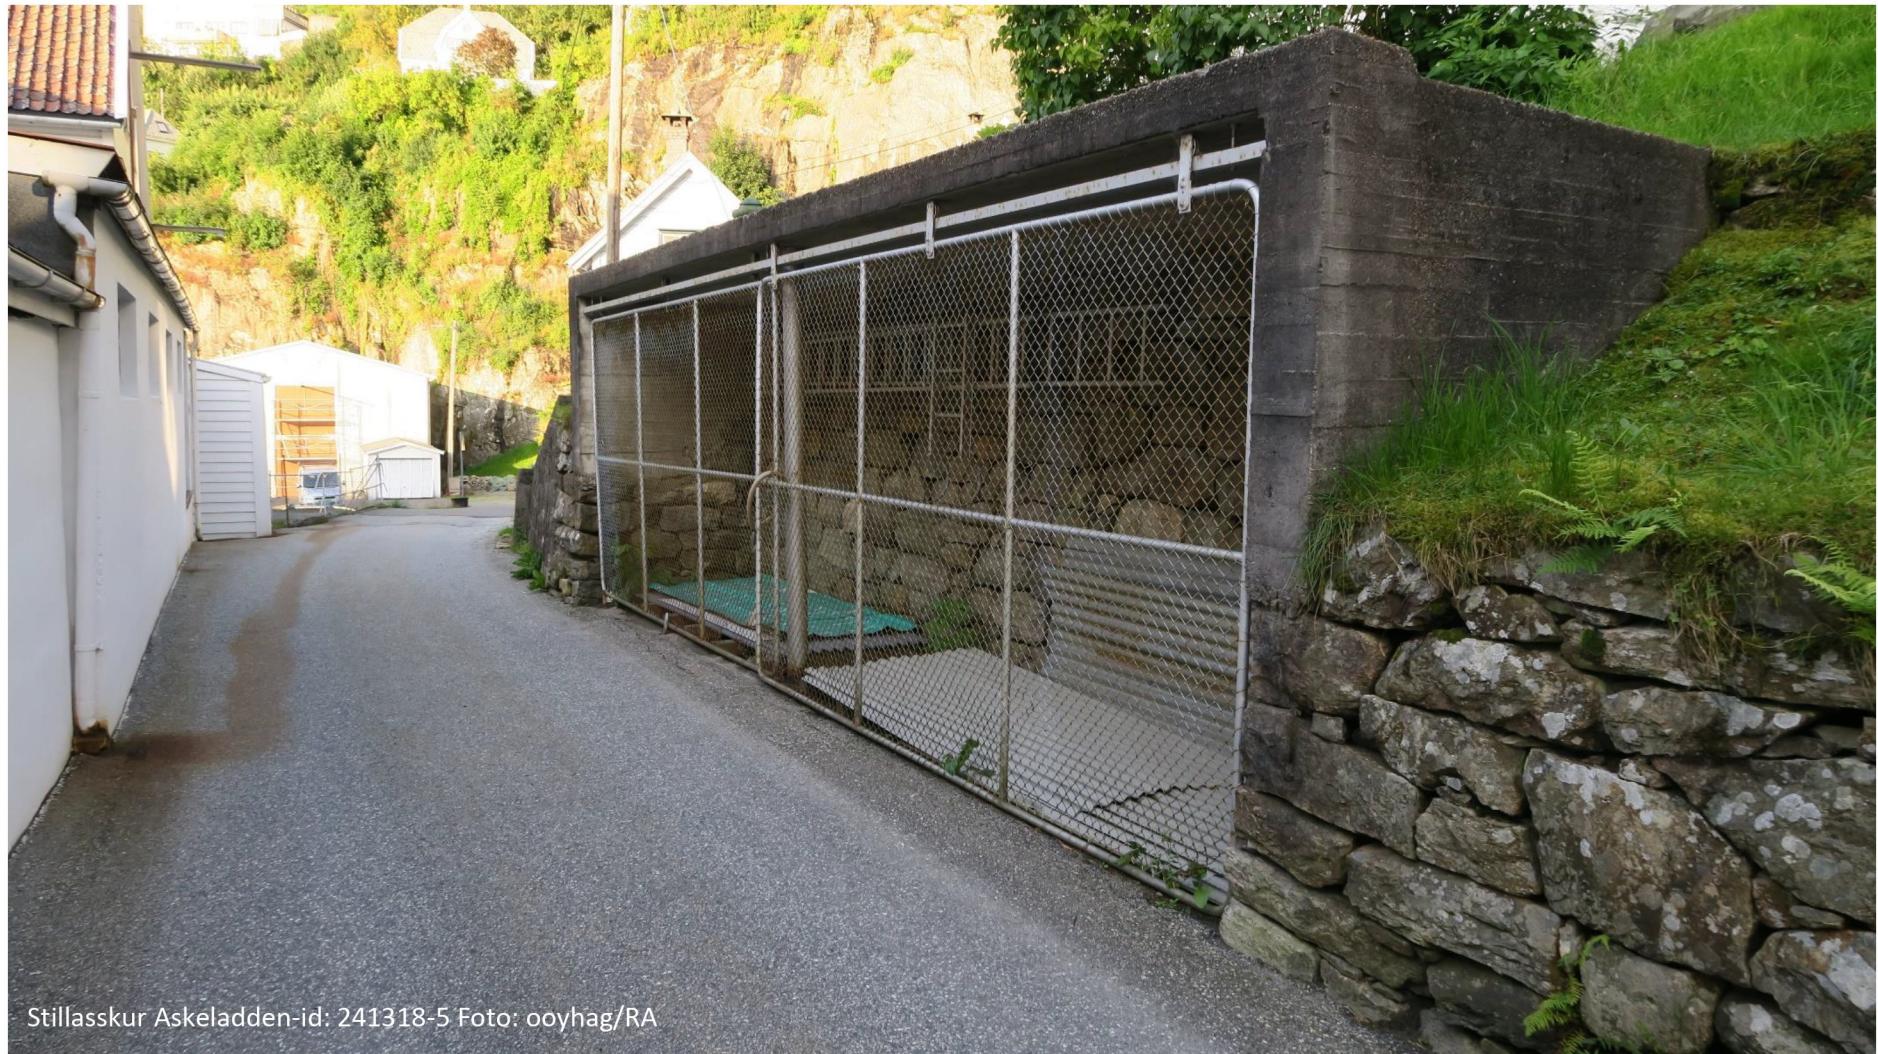
Stillasskur Askeladden-id: 241318-5 Foto: ooyhag/RA

Betonbygg hvor bakveggen og deler av sidevegger er tørrmurt naturstein og fremstår som en naturlig del av den muren som løper langs veien. Tregulv lagt på grunn. I forkant er det tilgang gjennom gitterport.

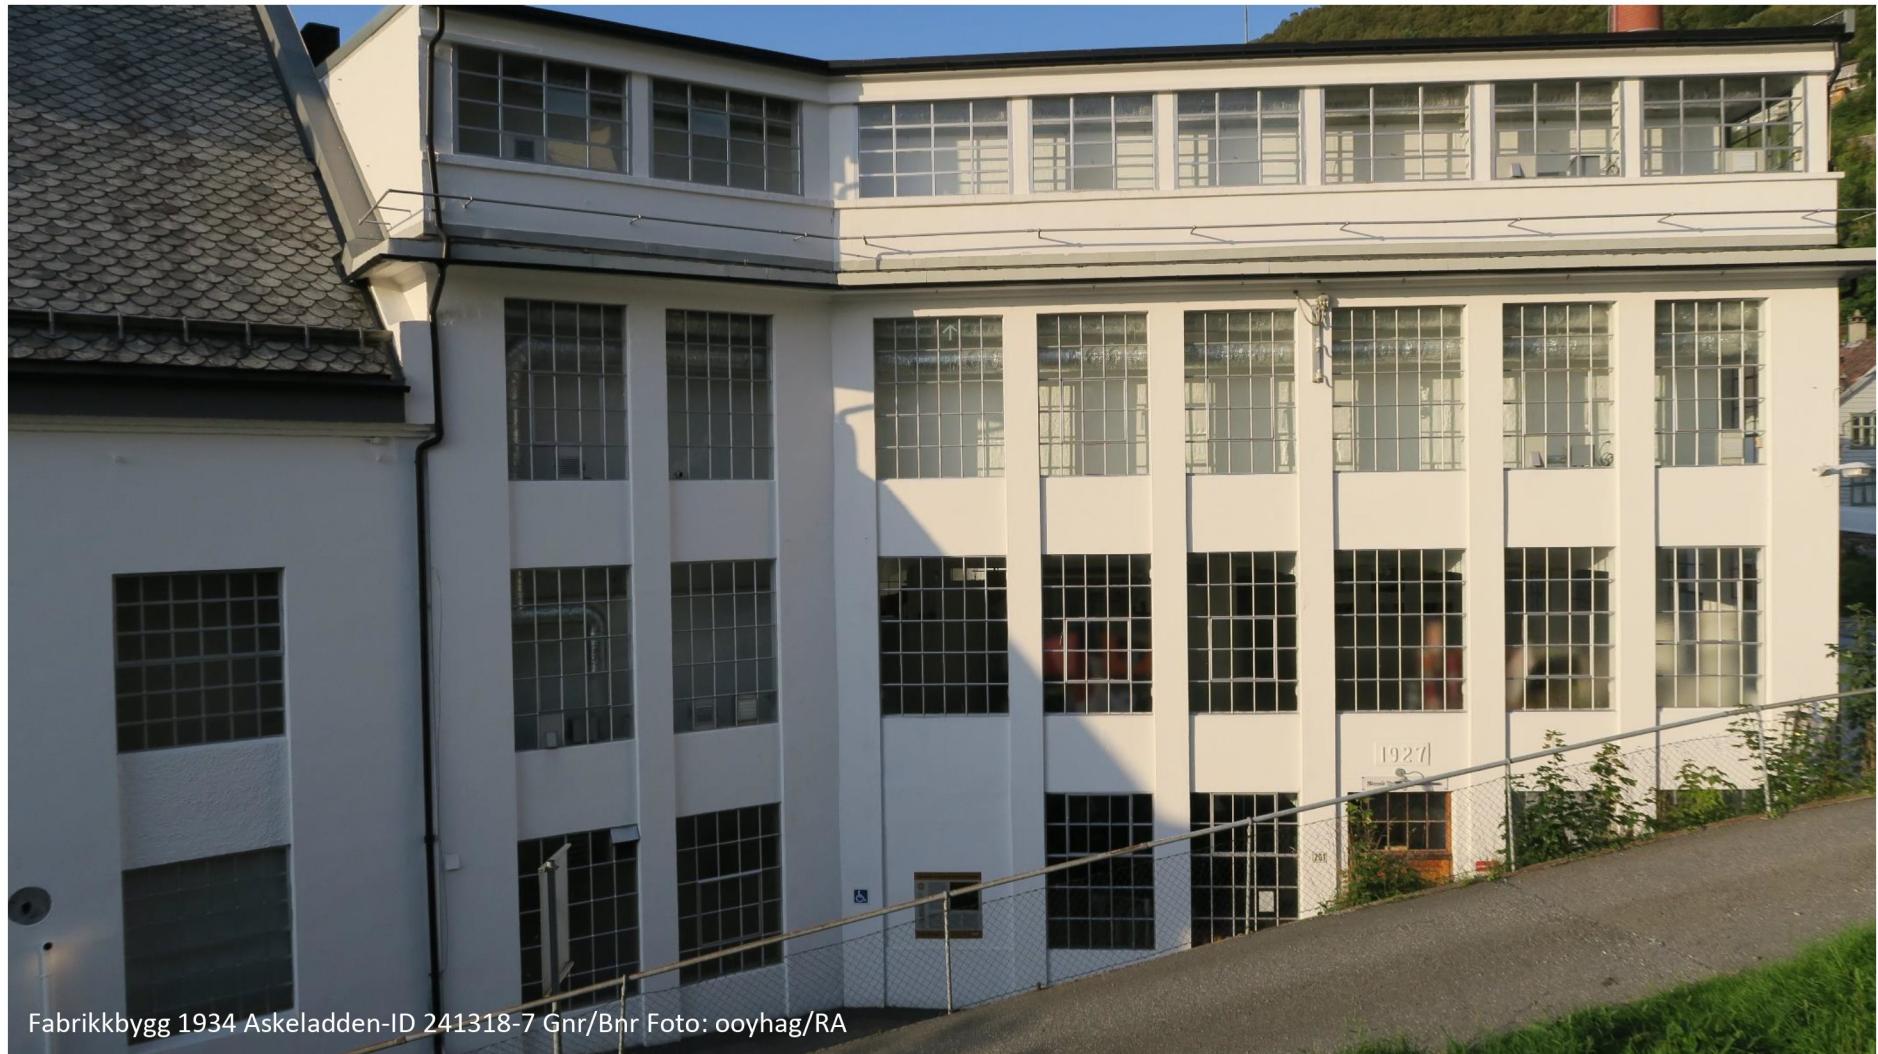
Fabrikkbygg 1934 Askeladden-ID 241318-7 Gnr/Bnr Foto: ooyhag/RA

Grunnmur i naturstein, Betongbygning i fem etasjer, med taktekking av papp, store vinduer i fasadene med enkle glass og sprosser i jern.

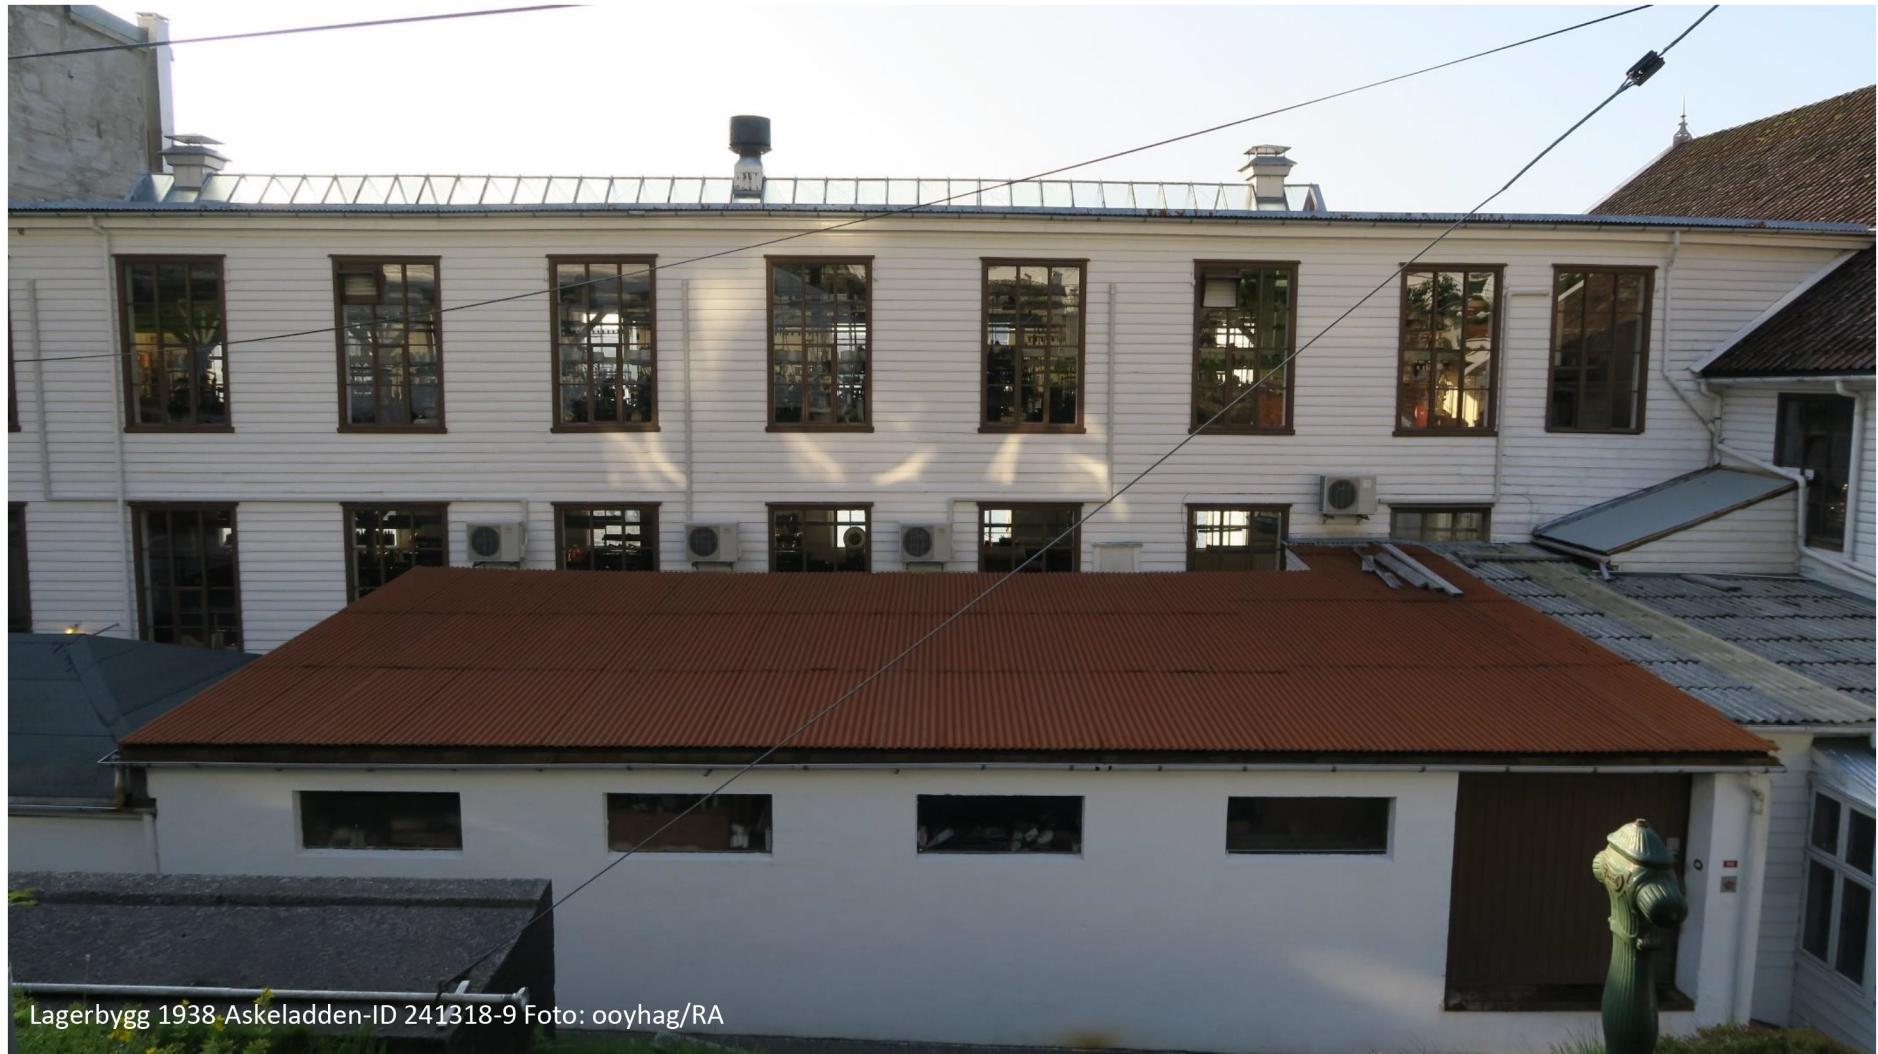
Lagerbygg 1938 Askeladden-ID 241318-9 Foto: ooyhag/RA

Kjeller er murt i naturstein. Første etasje i pusset teglstein, noe grovt bindingsverk, tak tekket med bølgeblikk. Vinduer med trådglass. Vareport mot vei.

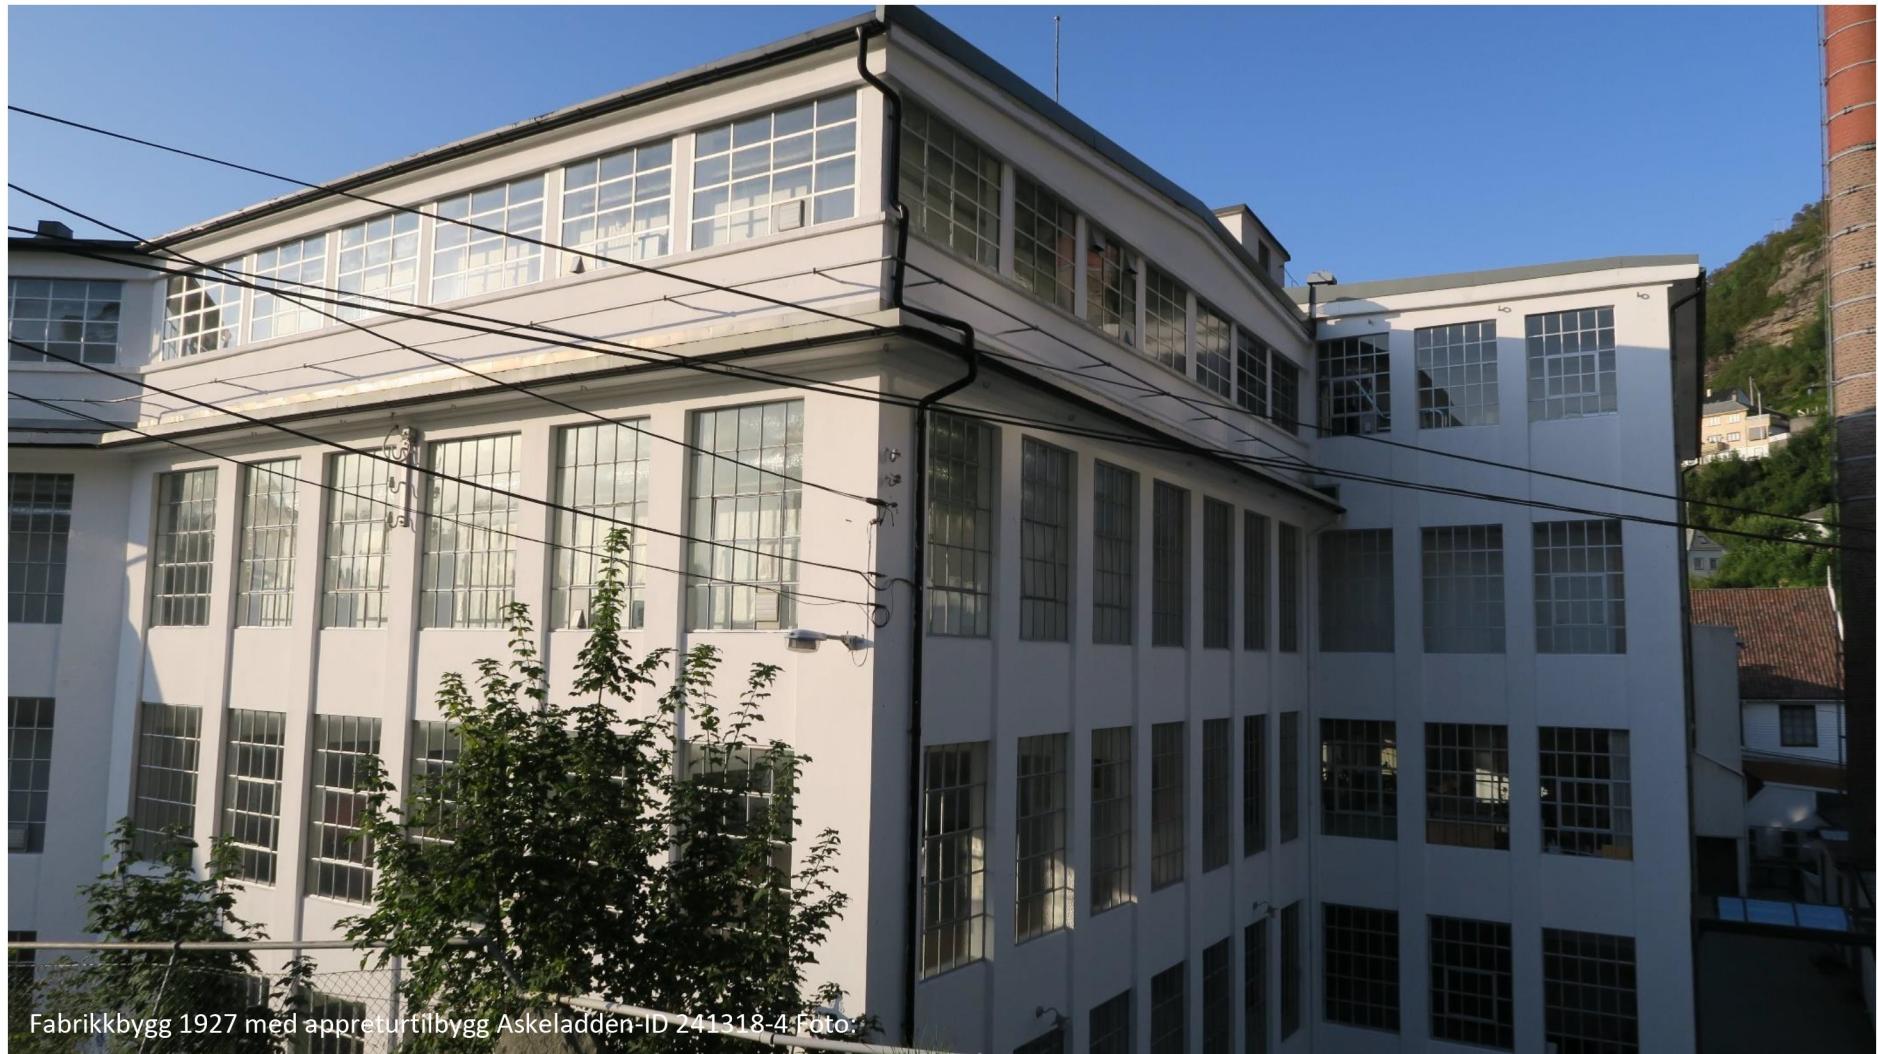
Fabrikkbygg 1927 med appreturtilbygg Askeladden-ID 241318-4 Foto:

Grunnmur av oppmurt naturstein, ytterveggene er utført i betong. Taket er tekket med papp i nyere tid. I fasaden er det store vindusflater med fastvinduer med enkle glass og sprosser i jern. Tilbygget er en etasje på 43 kvm utført i betong mot sjøen. Taket er tekket med bølgeblikk og det er store fastvinduer med enkelt glass og jernsprosser.

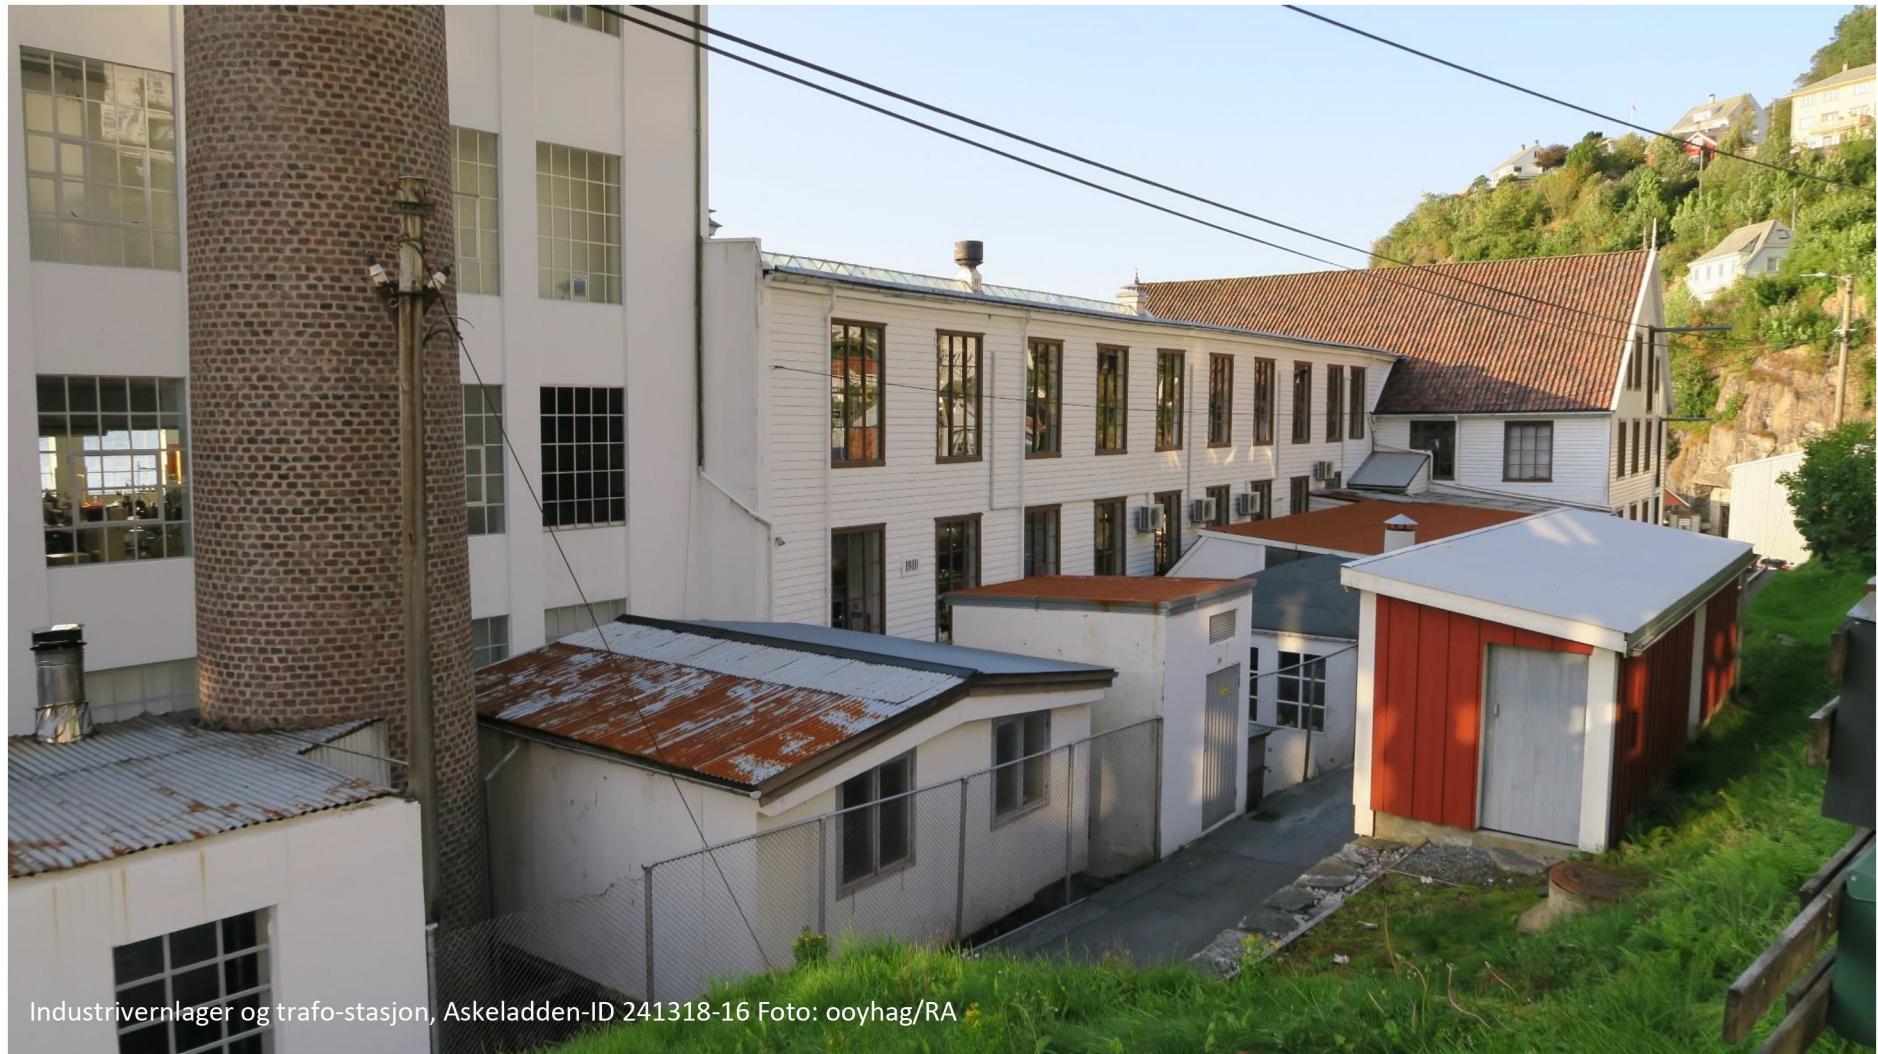
Industrivernlager og trafo-stasjon, Askeladden-ID 241318-16 Foto: ooyhag/RA

Bygget er oppført på betongplate på steinsatt grunn. Kjeller har yttervegger av pusset teglstein. Industrivernlageret og klubbkontor er oppført i pusset lettbetong-elementer som hviler på H-bjelker. Taket er tekket med bølgeblikk. Fire vinduer med enkle glass. Trafostasjonen ligger ved siden av bygget og er oppført i betong med tilgang fra veien. Det er en vanntank tilknyttet trafo-stasjonen.

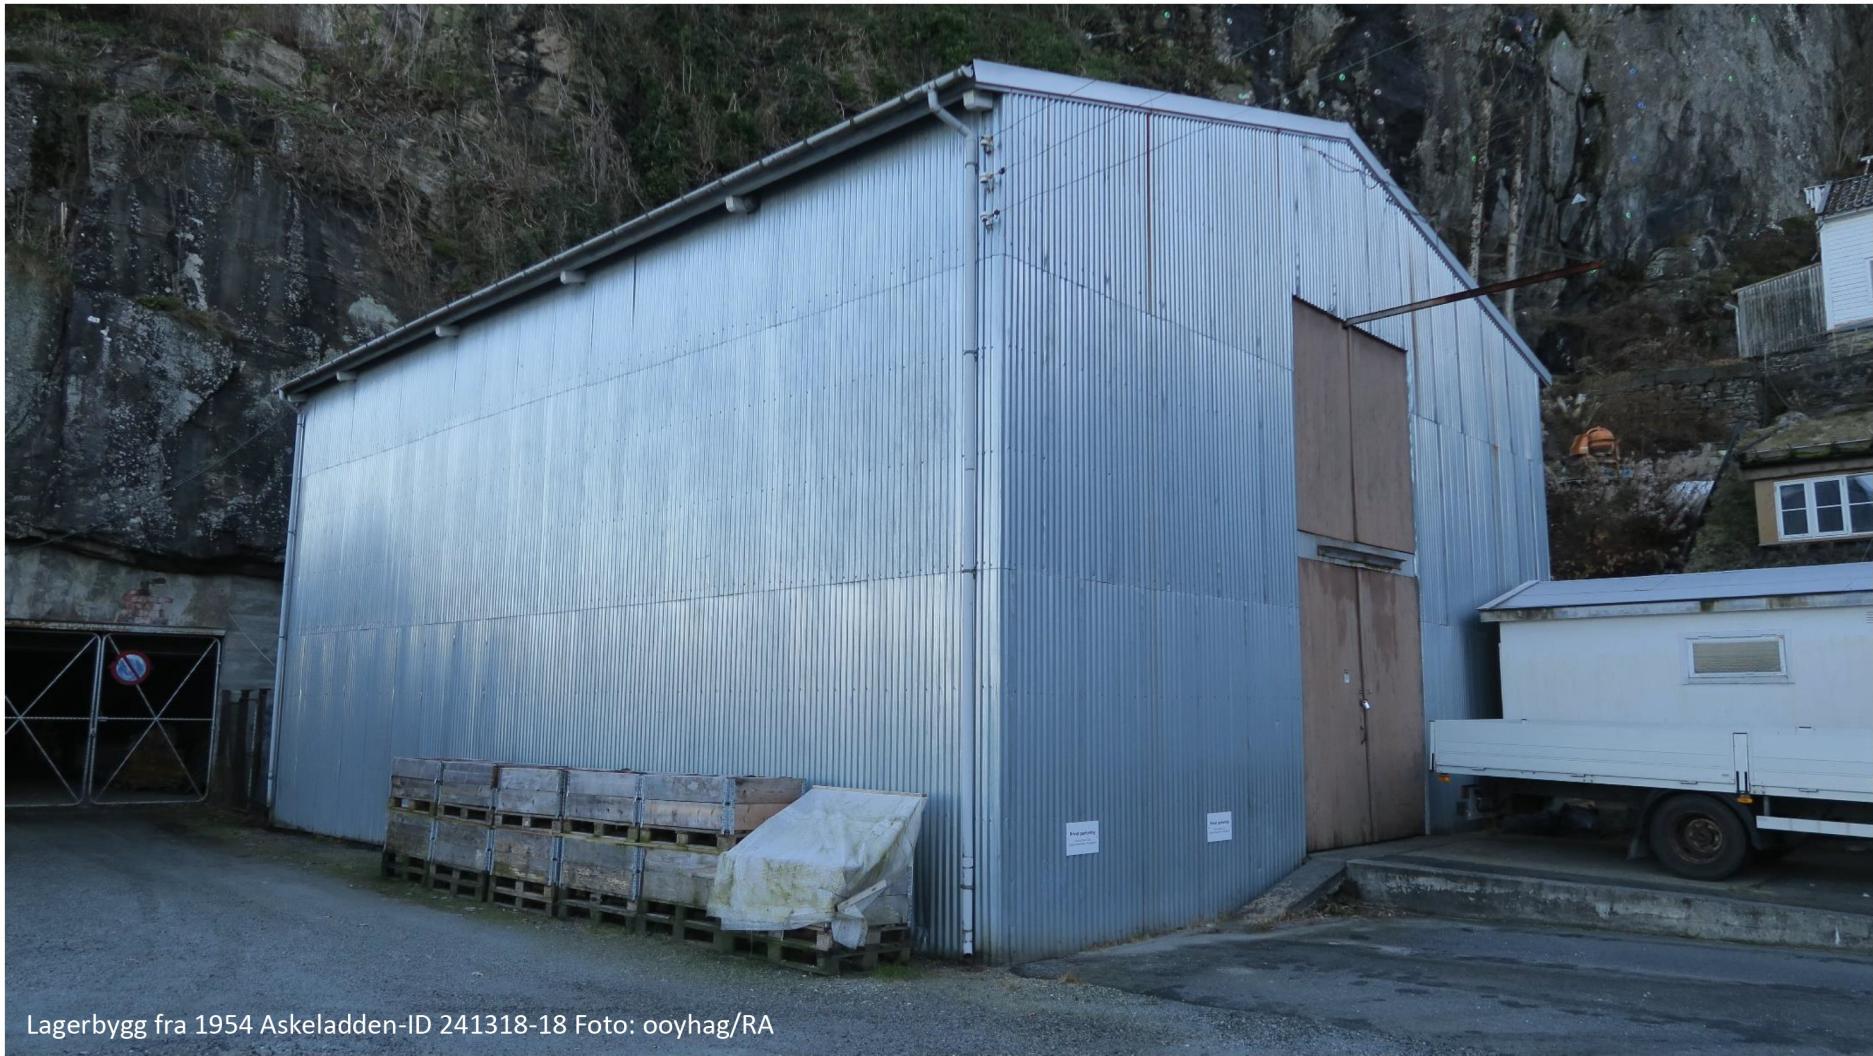
Lagerbygg fra 1954 Askeladden-ID 241318-18 Foto: ooyhag/RA

Lagerbygg i grovt bindingsverk kledd i bølgeblikk, saltak og dører i front i to etasjer.

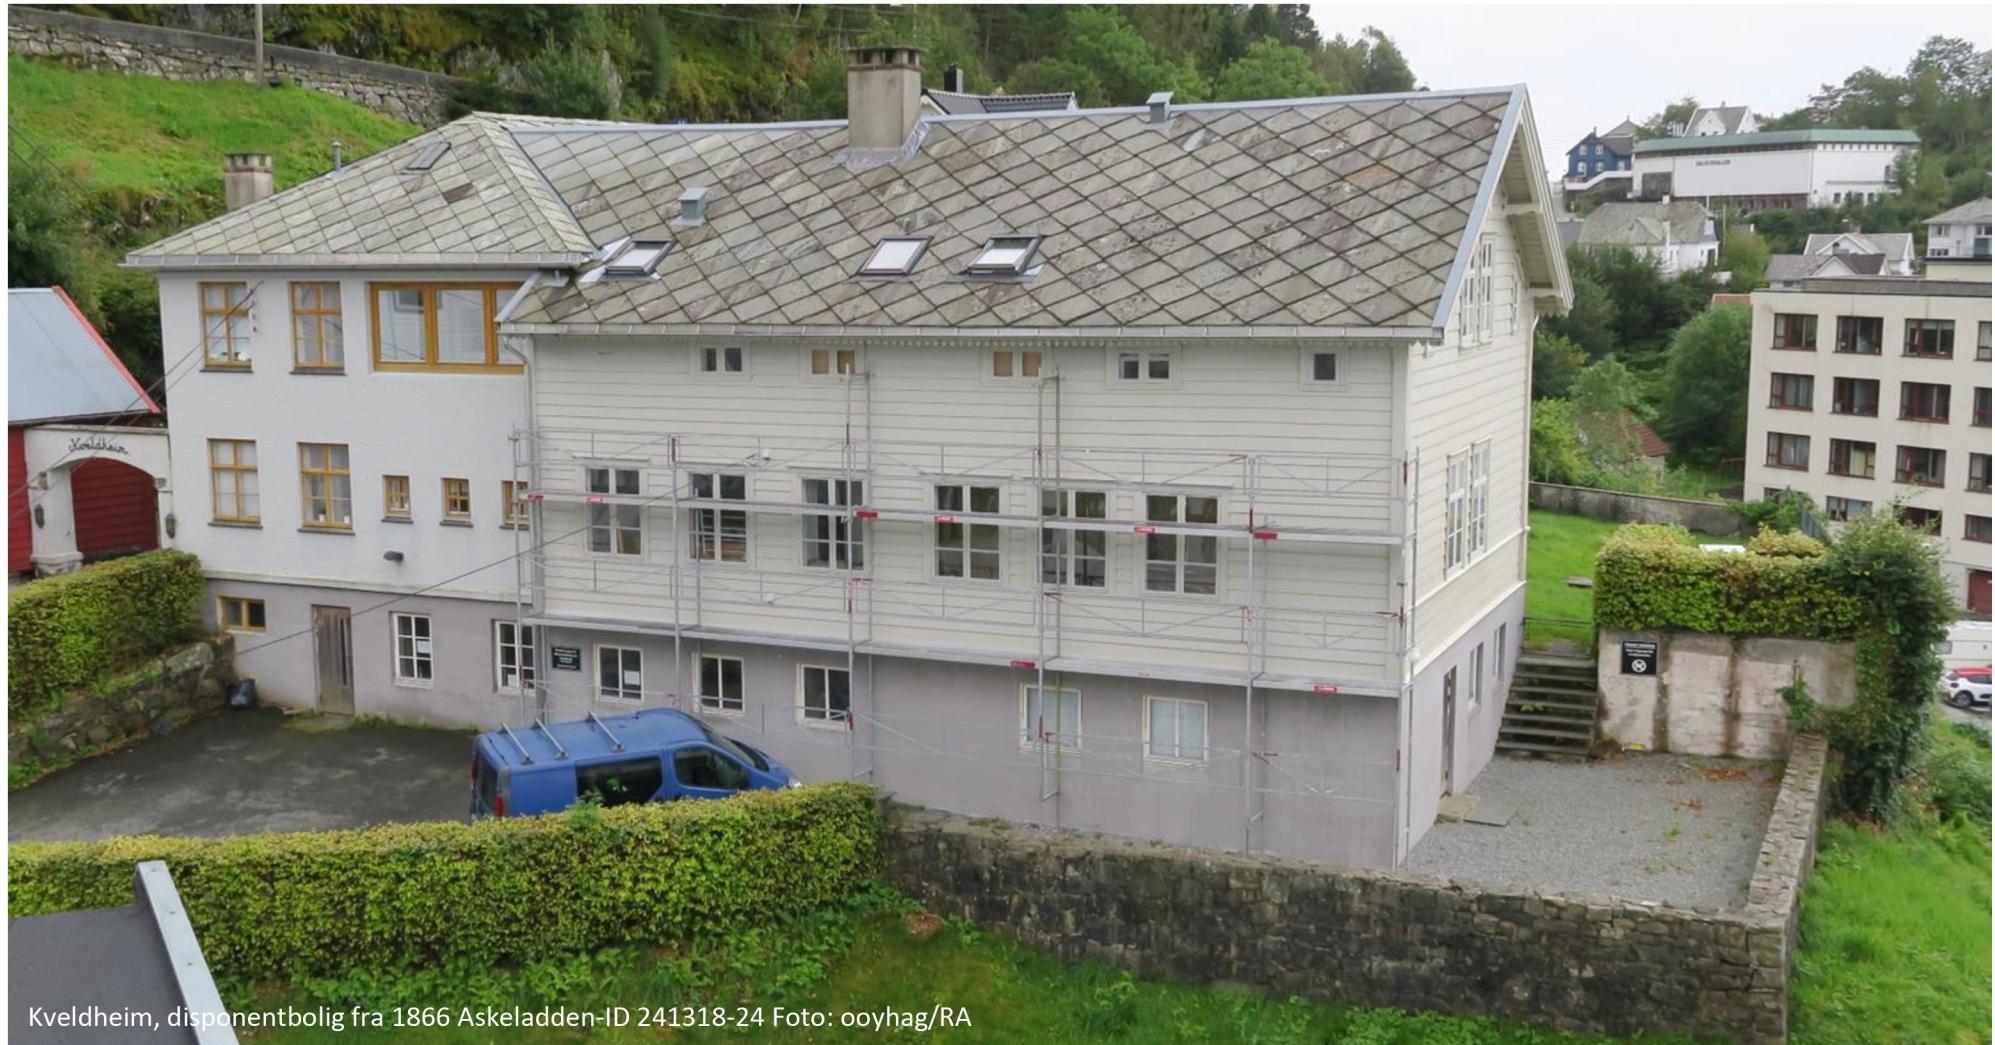
Kveldheim, disponentbolig fra 1866 Askeladden-ID 241318-24 Foto: ooyhag/RA

Grunnmur i oppmurt naturstein, veggene i den eldste delen er maskinlaftet og det har et saltak. Den yngste delen er utført i betong og har valmet tak. Alle takflater er tekket med større skiferplater. Vinduene har enkelt glass og er utført i tre. Vinduene i den eldste delen ble skifte i 2016.

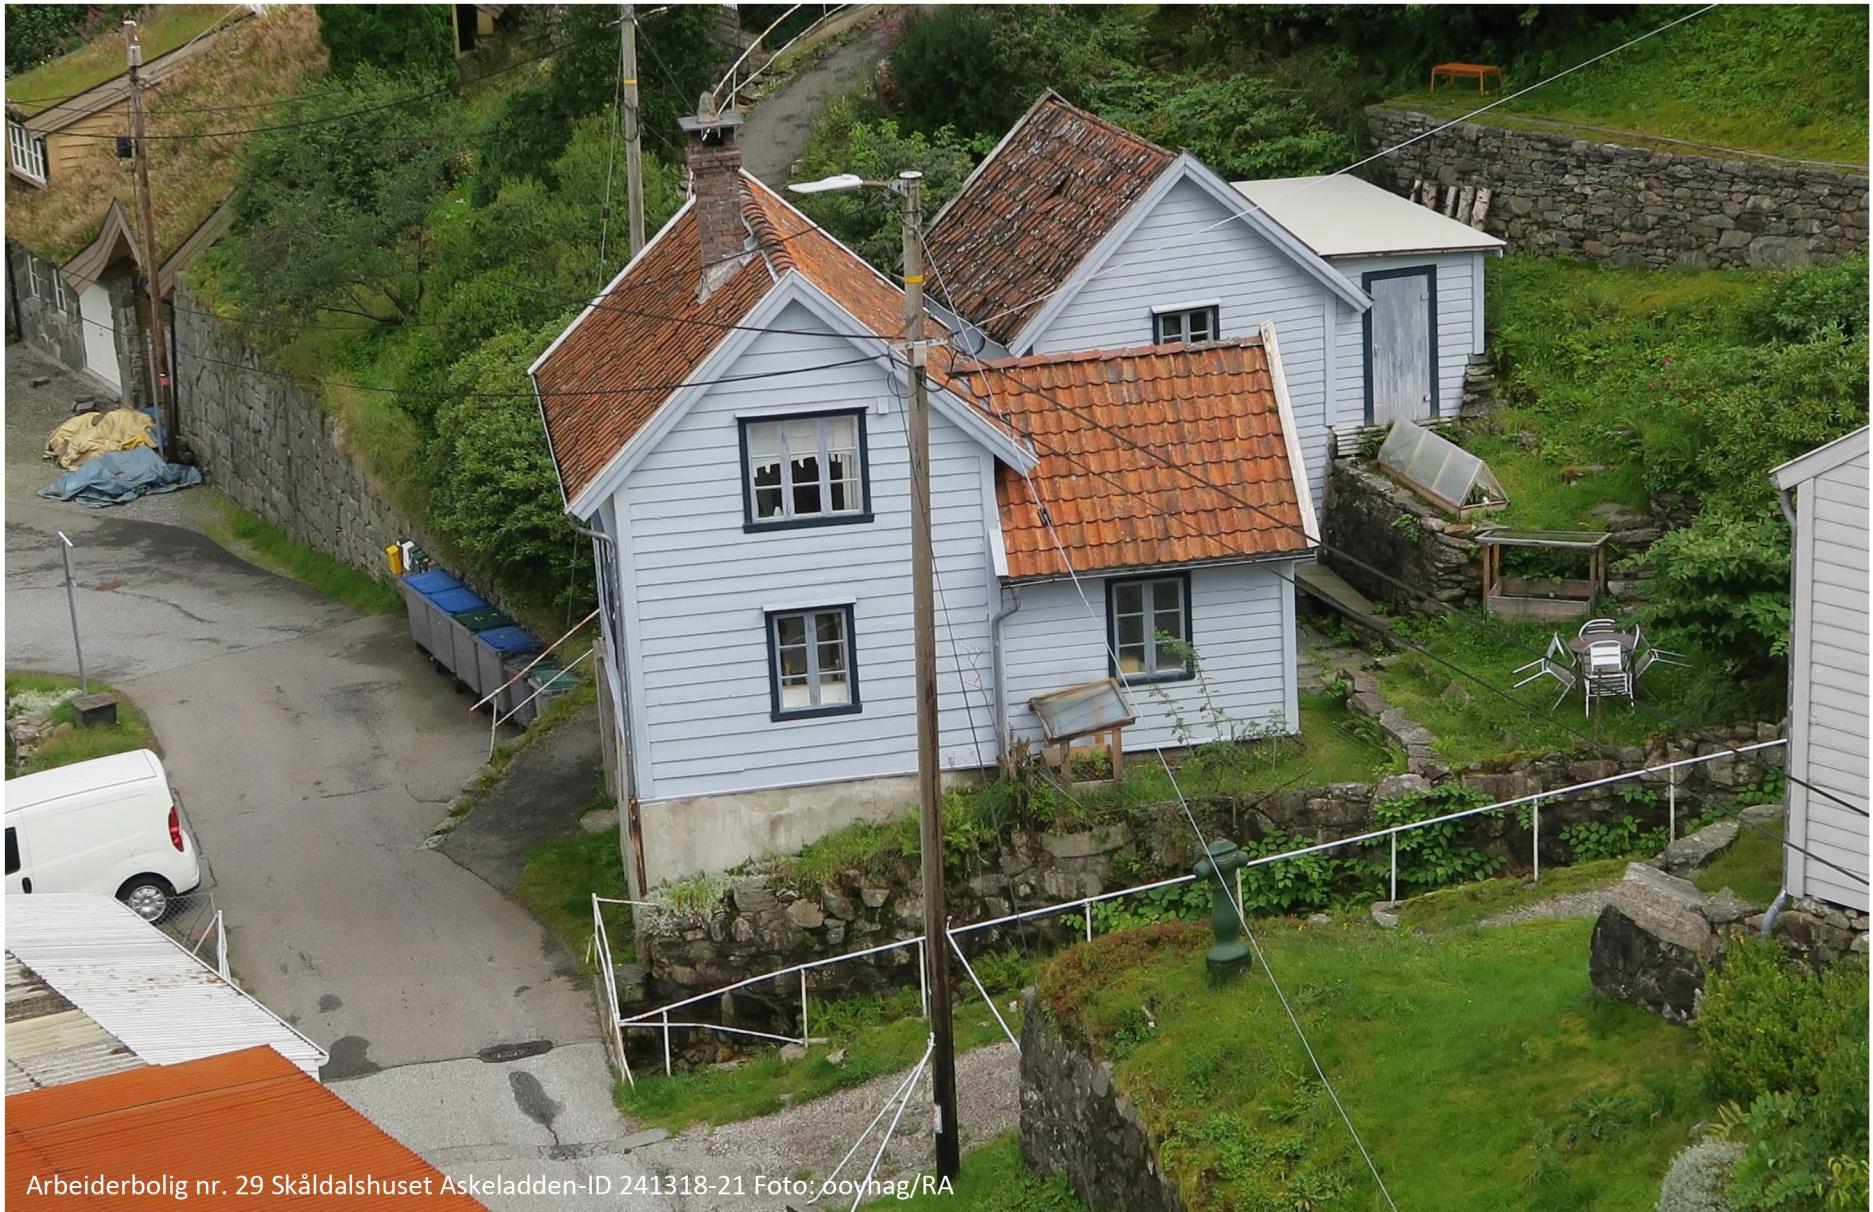
Arbeiderbolig nr. 29 Skåldalshuset Askeladden-ID 241318-21 Foto: ooyhag/RA

Bygget er reist på en natursteinsmur, veggene er delvis laftet, delvis utført i grovt bindingsverk. Saltak tekket med teglstein. Vinduene er enkle med sprosser utført i treverk.
