# SPILLUM DAMPSAG OG HØVLERI

## DOKUMENTASJONSVEDLEGG

**Dokumentasjon til fredning etter kulturminneloven §§ 15 og 19 jf. § 22 KulturminneID: 241447- (1-20)**

Riksantikvaren, 2020

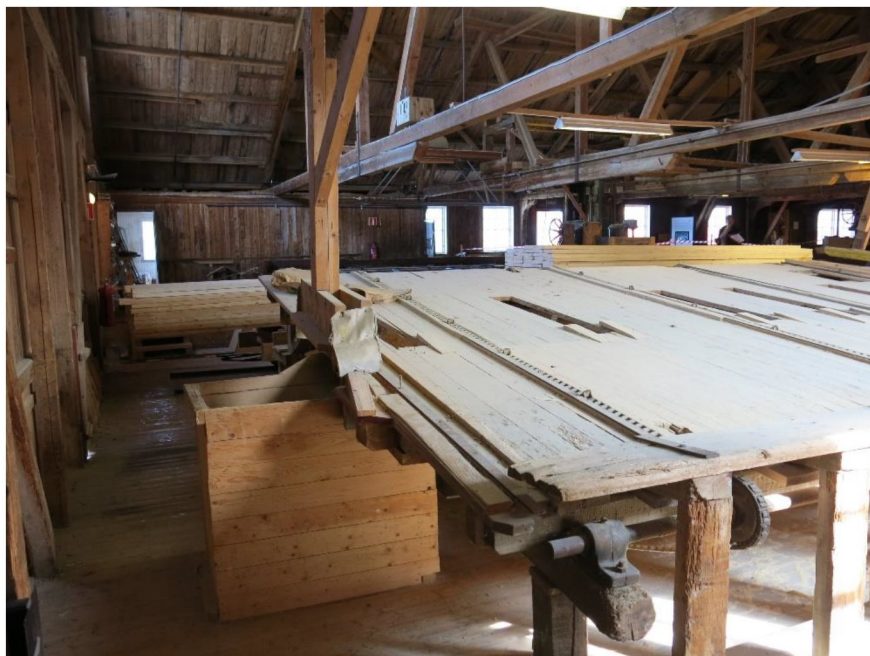
Figur 8 Beskrivelse av bildet

Takkonstruksjonen bæres av en søyle langs veggene, uten å understøttes inne i bygningen. For å oppnå nok styrke i bærekonstruksjonen er det benyttet Rotkne (av hvilket materiale, mest sannsynlig) til skråavstivning

under hver ende av hoveddragerne. Emnene til rotkne blir hugget ut av stamme og rot i ett stykke.

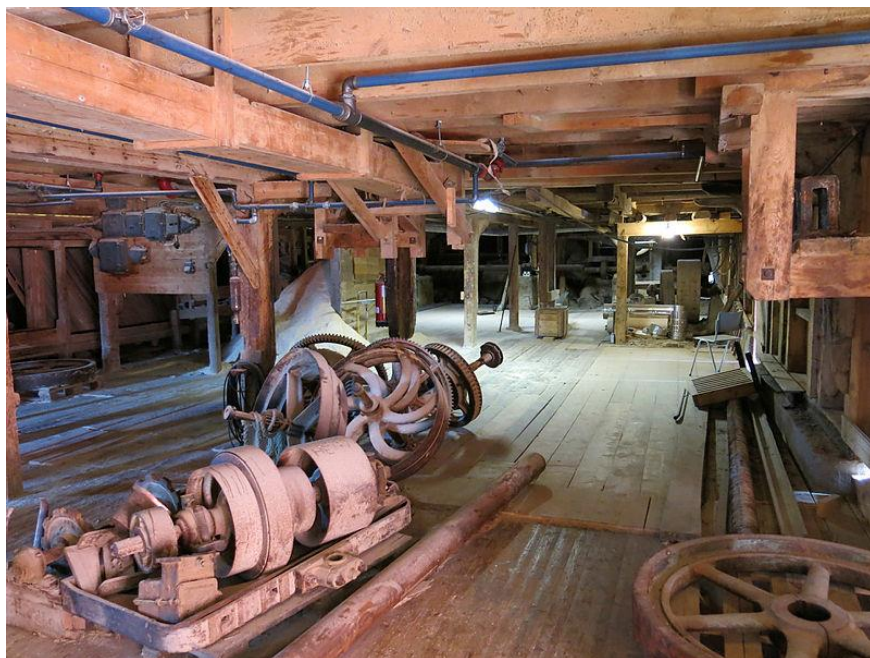
**Figur 9 Underetasje**

Remtransmisjoner. Drivanordningene for rammesagene, høvelmaskinen, kantverk og transportører er plassert i etasjen under saggulvet. Det er et arrangement som er felles for alle slike bruk. Som nevnt er hovedaksling fra dampmaskinen fjernet, men bukkene som den lå over står der fortsatt. Dessuten er det en mengde remskiver og sekundærakslinger som fortsatt ligger under saggulvet, samt en del remtransmisjoner som fortsatt henger slik de gjorde da de var i drift. Drivverket til de gamle transportørene ligger også der

stavkjæreri, som produserte staver til fiskekasser og annen emballasje. Fortsatt er dørene for å ta dette ut av bygget er intakte. Maskinene drives i dag av elektromotorer, men fra maskinhuset (bygg 5) går en aksling fra dampmaskinen i dette huset og gjennom saghuset. Tidligere har det vært montert hjul på denne akslingen med balatareimer som har drevet maskineriet.

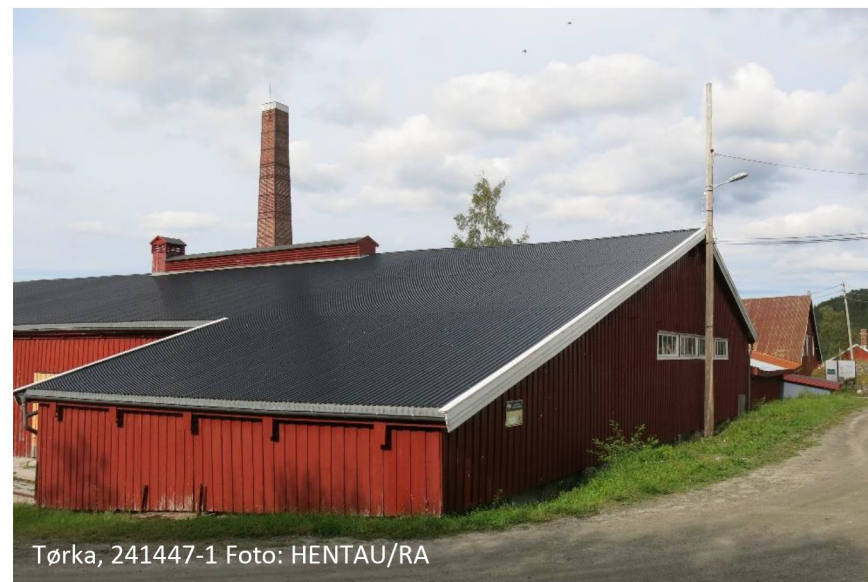
Tørka, 241447-1 Foto: HENTAU/RA

Trelastlageret og tørka er en del av sagbygningen. Tørka er 64 meter lang og 25 meter bred, med bare en søylerekke på midten. Tørkebygget består av et hovedbygg og to sidefløyer som binder bygget sammen med det eldre saghuset (241447-2). Bygningen består av en hovedetasje, en loftetasje og en underetasje. Det er trallebaner gjennom hele bygningen. To tørkekammere er plassert midt i bygningen. De store portene som tilhører kamrene er fjernet.

I 2017 ble det gjort et større restaureringsprosjekt på takkonstruksjonen i tørka, der takstoler av fagverk ble restaurert. Bygget har fått en større andel ny bordkledning mot vest samt at to porter er restaurert på vest fasaden.

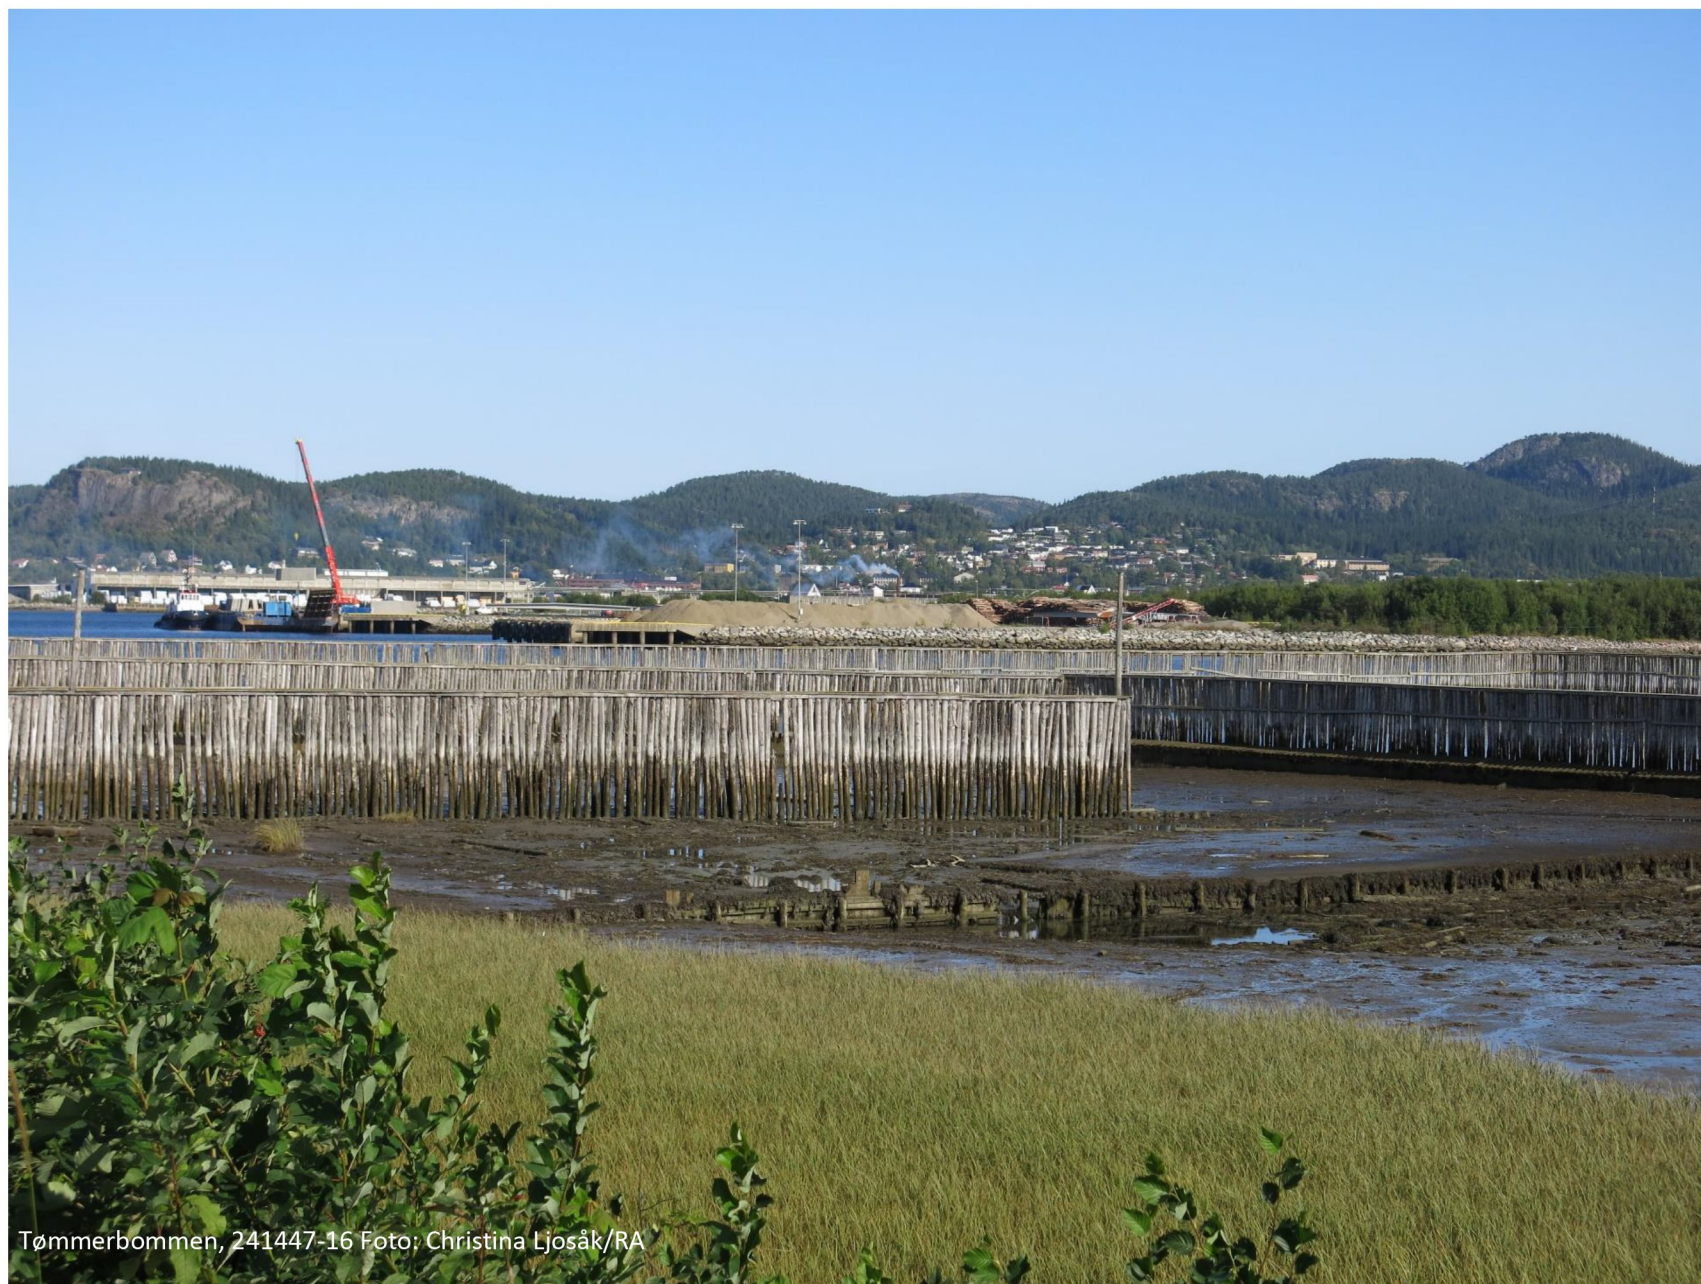
Tømmerbommen, 241447-16 Foto: Christina Ljosåk/RA

I den ytre ble "soppene" som ble slept til sagbruket. Deretter ble de løst opp og tatt inn i den indre delen av bommen. Her er det i den sørøstlige delen to

celler. Tømmer over 5" ble lagt i den ene og tømmer under 5" i den andre. Sorteringen foregikk med klaver fra ei bru over åpningen mellom den indre og ytre tømmerbommen. Etter denne grovsorteringen ble tømmeret forflyttet til den indre bommens nordvestre del. Her ble det igjen sortert etter dimensjon, og lagt i lenser. Sorteringen foregikk på samme måte, av arbeidsfolk med klaver og tømmerhaker på ei bru i en åpning i bommen. Denne åpningen lå like nedenfor Wirebua. Når innerste lense var full ble denne dratt sammen rundt kjerraten, og stokk etter stokk tatt opp og inn i saga med denne. Alle stakkene var nå av omtrent samme dimensjon, slik at man ikke trengte stille om sagene mer enn to ganger om dagen. Mellom de to delene i den innerste delen av tømmerbommen, og mellom ytre bom og den nordvestlige delen av indre bom går en spunsvegg. Denne spunsveggs funksjon er å holde på vannet inne i denne delen av bommen uavhengig av tidevannet. Dermed kan man operere denne delen av bommen hele døgnet. Her var det også strømdannere montert på wirebua som forårsaket bevegelser i vannet, slik at dette ikke frøys til på vinteren. Dermed kunne den indre delen av tømmerbommen benyttes hele vinteren. Før wirebu og strømdannere kom på plass kunne bommen bare benyttes når det ikke la seg is i den.

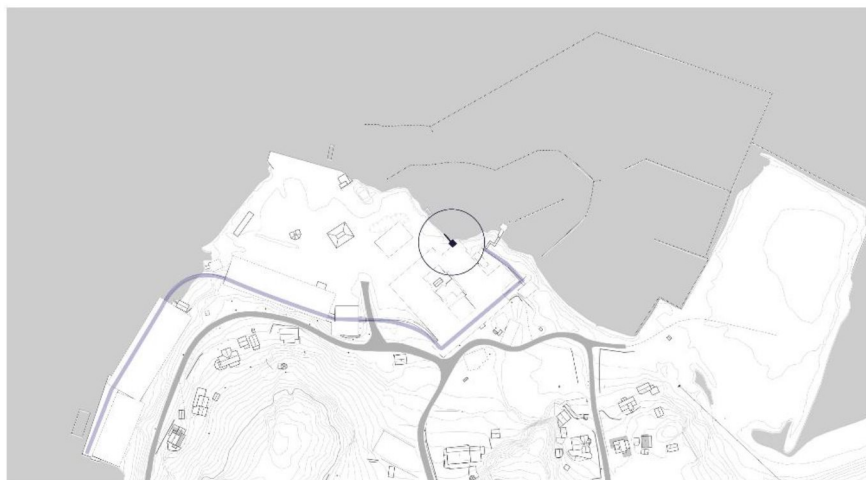
Omfang: hele kjerraten inne/ute

Funksjon: Anordning for transportering av tømmer fra tømmerbom og inn i saghuset frem til første sag.

Dagens kjerrat ble tegnet av Ole Schiefloe. Antageligvis har det vært kjerrat på Spillum Dampsag & Høvleri siden starten. Opprinnelig strakk kjerraten seg lenger ut og ned i vannet. Bunter med tømmer ble dratt opp av vannet og løst opp inne i saghuset, før enkeltstokker ble trillet ned på stokkvogna og saget. I forbindelse med moderniseringen etter andre verdenskrig ble kjerraten forkortet. Da ble en ny kjerrat montert som dro stokkene på land

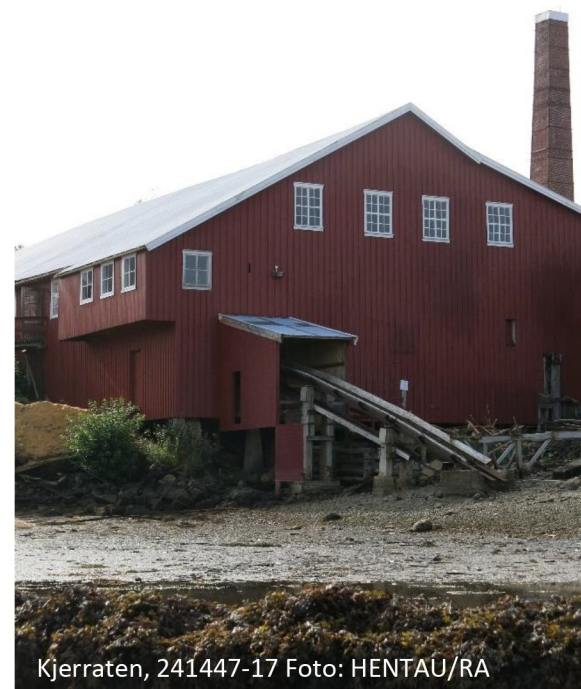
Kjerraten, 241447-17 Foto: HENTAU/RA

Den eldste kjerraten ble brukt til barket tømmer og trakk stokkene direkte opp fra vannet og inn i saghuset. Senere ble det bygget en ny kjerrat hvor tømmeret går gjennom en barkemaskin før det blir veltet over på den gamle kjerraten. Det ser ut til at den gamle kjerraten er noe forkortet.

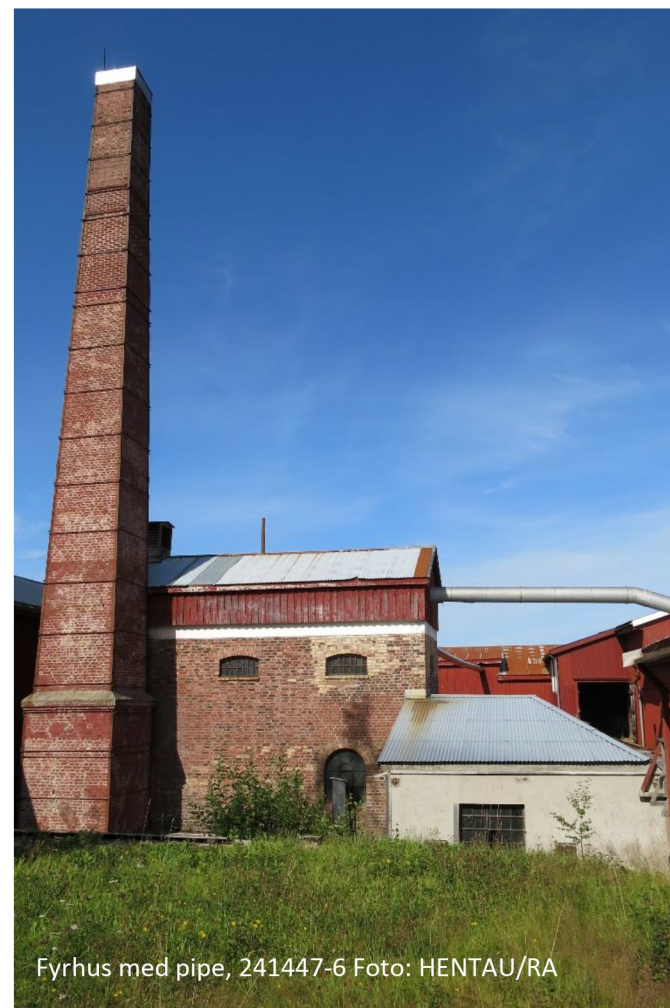
Fyrhus med pipe, 241447-6 Foto: HENTAU/RA

Fyrhuset er en mursteinbygning. Utvendig er den øverste delen dekket med Eternitt. Taket er også av eternitt.

Bygget er antatt samtidig med maskinhuset 1885. Fyrhuset er bygget sammen med maskinhuset, og inneholder to fyrrom (et stort og et mindre) med separate fyrganger. Pipen har variert i høyde, dagens pipe er rundt 20 meter høy.

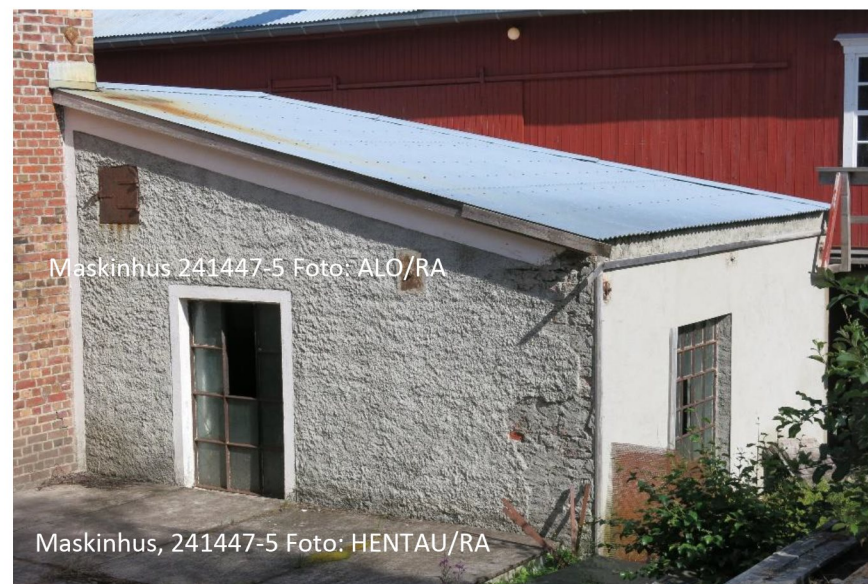
Maskinhus, 241447-5 Foto: HENTAU/RA

Maskinhuset er en liten bygning i pusset teglstein som rommer sagbrukets dampmaskin. Fasaden består av flere lag teglstein og betong, med endevegger ikledd tre fra raft til møne. Maskinhuset henger sammen med fyrhuset (241447-6) og ble trolig oppført mellom 1880- og 1920-tallet. Spillum Dampsag & Høvleris første dampmaskin ble levert i 1884 eller 1885, og i 1892 ble den byttet ut med en ny. Det antas at teglbygningen med dampmaskin overlevde brannen i 1894. Siste dampmaskin ble anskaffet på 1920-tallet, og ble senere vraket under moderniseringen på 1940-tallet med

unntak av svinghjulet. Samme svinghjul er i dag montert på den nye dampmaskinen fra Kirkholmen Dampsag, anskaffet på 1990-tallet.

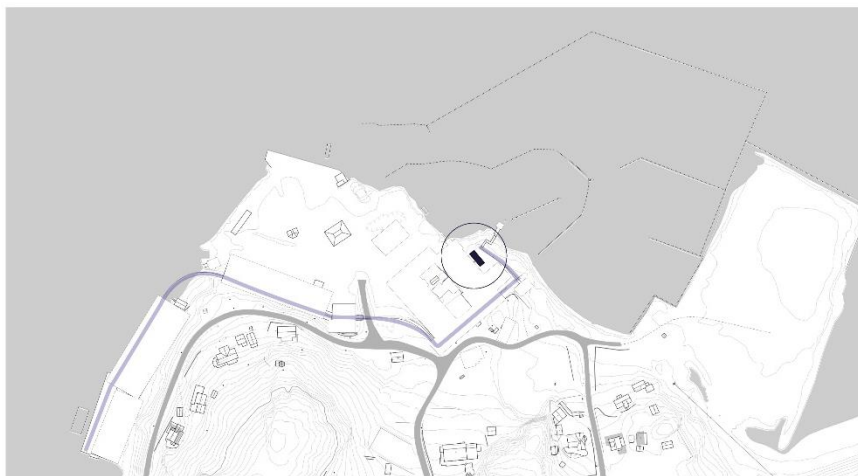
Funksjon: Bygg for oppbevaring og sliping/retting av sagblad

Filbua er i dag isolert og holdes varm med radiatorer slik at anleggets beholdning av rammesagblad trygt kan oppbevares.

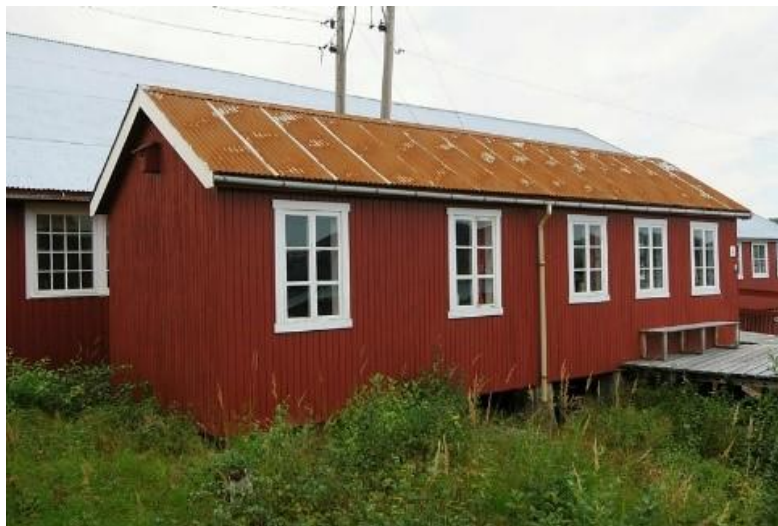
Figur 12 Filbu241447-3 Foto: ALO/RA

Filbua ble bygget på 1950-tallet og huset maskiner til sliping samt oppbevaring av sagblader. Interiøret er ikledt panel og tregulv. I dag inneholder bua en helautomatisk maskin for filing av rammesagblad, maskin for halvautomatisk sliping av sirkelsagblad og maskin for manuell sliping av sirkelsagblad. I tillegg står en ambolt for strekking/retting av sirkelsagblad.

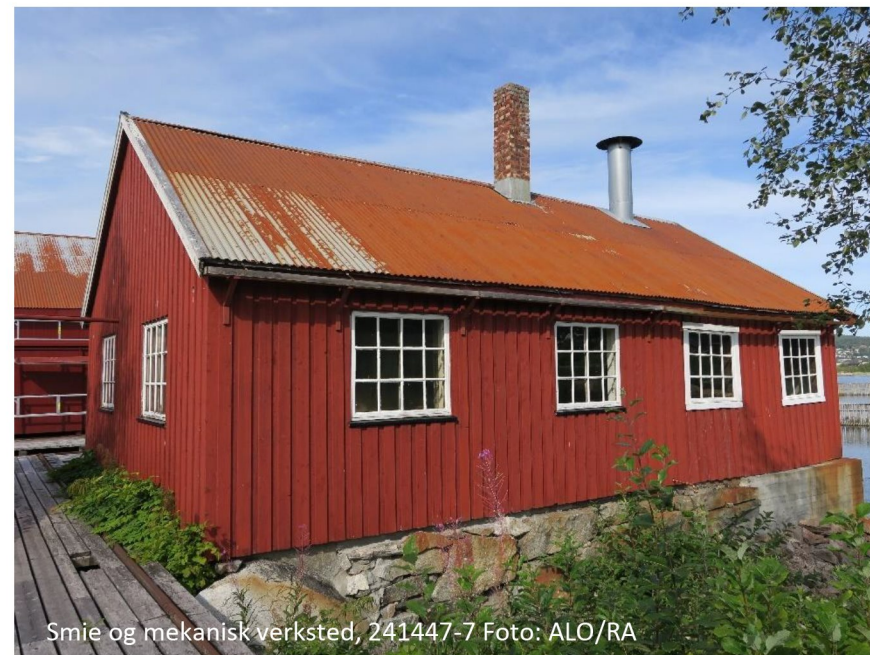
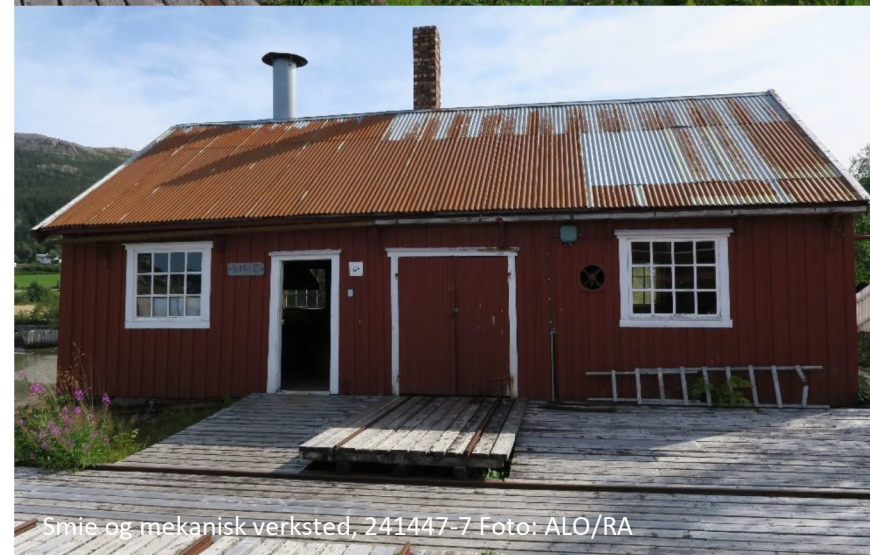
Smie og mekanisk verksted, 241447-7 Foto: ALO/RA

I byggets nordøstlige del ligger sagbrukets smie med esse og arbeidsbenker. I byggets sørvestlige del ligger sagbrukets mekaniske verksted. Oppføringstid uvisst, men antakeligvis 1930-tallet. Bygget har tidligere strakt seg lengre mot nordvest, men er i dag noe forkortet.

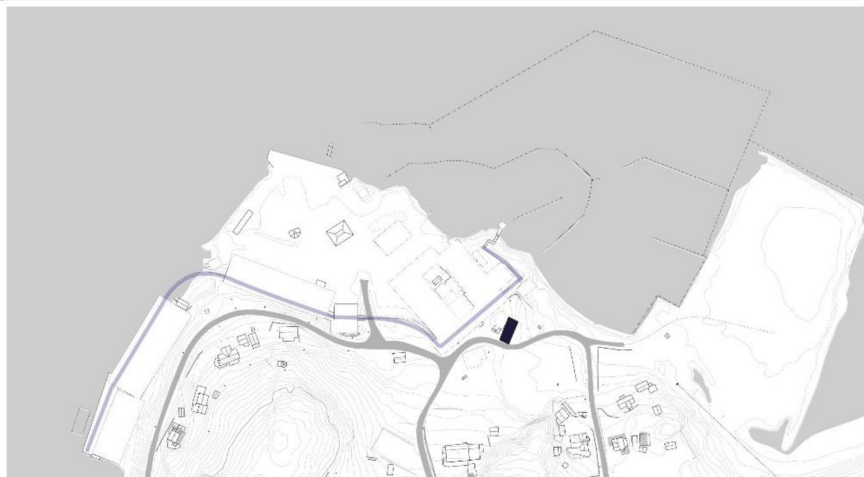
Funksjon: Snedkeriet var opprinnelig sagbruksanleggets snekkerverksted. Etter 1948 ble det betydelig modernisert i 1948, og gjort om til spisebrakke for sagbrukets ansatte, en funksjon det hadde fram til nedleggelsen i 1986. I forbindelse med moderniseringen av bygget ble snekkerverkstedets oppgaver flyttet til kjelleretasjen i Tørka (241447-1).

Bygget som snekkerverksted, saltak, teknet med skifer, stående kledning. Deler av grunnmur utført i betong, antatt påbygg i forbindelse med modernisering 1948.

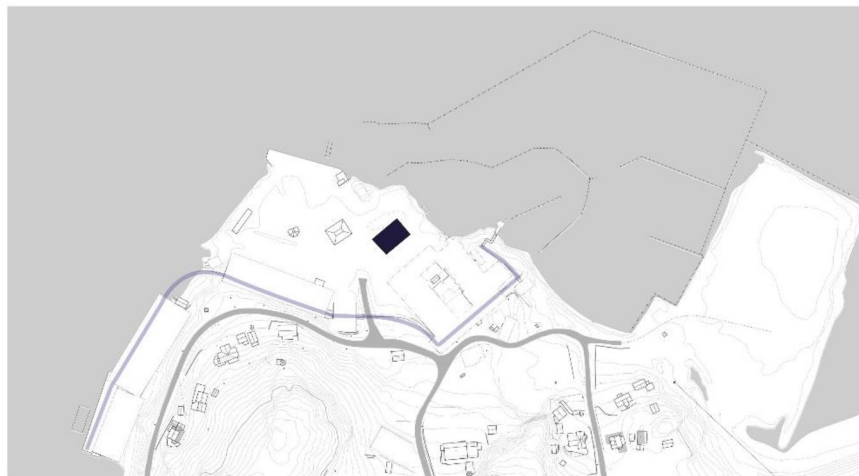
Funksjon: Bygget for å samle store mengder flis og spon

Kirka fikk navnet etter «Ishavskatedralen» etter at Spillum Dampsag & Høvleri ble opprettet som museum. Opprinnelig var det en flissilo oppført på 1970-80-tallet. Da anlegget tidligere produserte fiskekasser av bakhon, ble disse lagret i et lager som eksisterte nordvest for sagbygningen. Etter at produksjonen opphørte i etterkrigstiden, gikk avfallet til en flishugger som stod plassert i et eget bygg sørvest for Kirka. Kirka ble dermed bygget for å romme de store mengdene med flis (som de selv ikke kunne benytte til

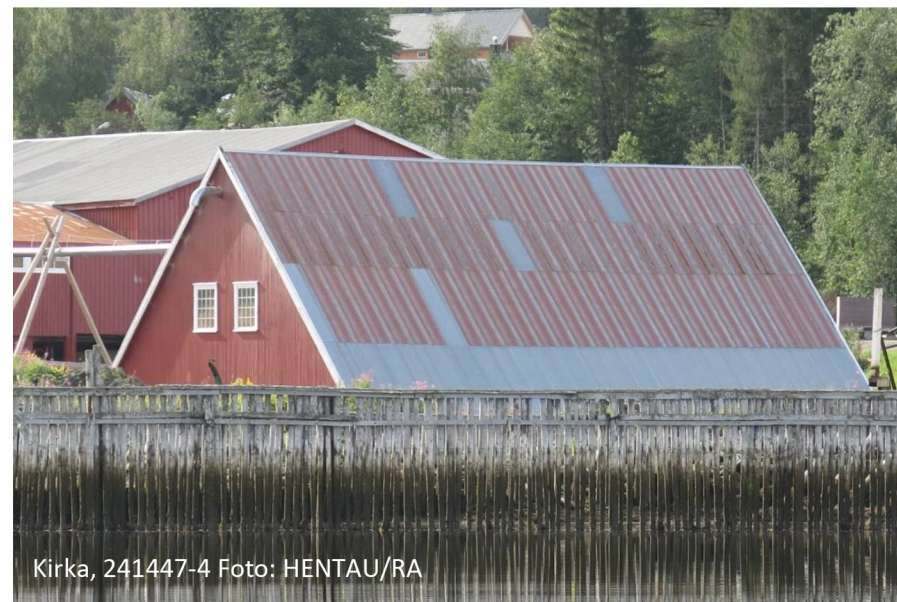
Kirka, 241447-4 Foto: HENTAU/RA

fyring av kjel) slik at de senere kunne sendes videre til Skogn og bli benyttet som råstoff i papirproduksjon. Da sagbruket i 1986 ble nedlagt, ble også flismaskina solgt og bygget det stod i revet.

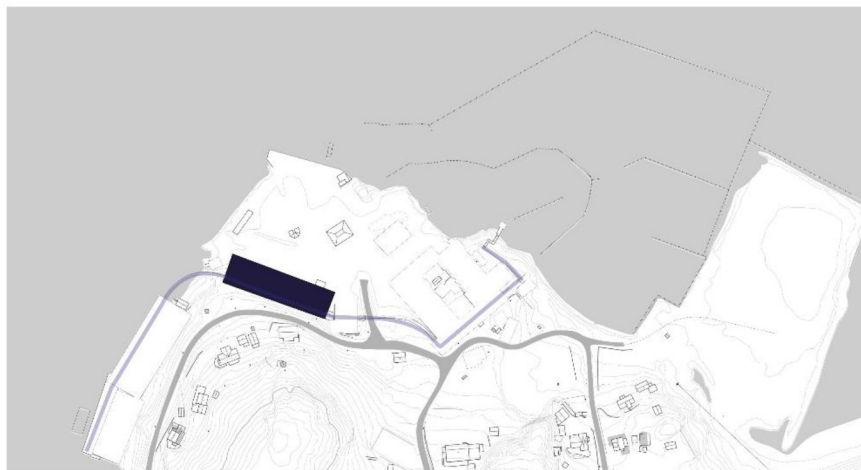
Funksjon: Paraplyen er et lagerbygg for trelast. Hovedhensikten med bygget er å skjerme trelasten mot nedbør. Her har både ferdige materialer og skurlast blitt lagret. For å få tørket skuren mangler bygget vegger mot nord og øst. På de mer værutsatte sidene har bygget vegger.

Paraplyen er trolig oppført på 1970-tallet. Benevnelsen "Paraplyen" kommer av at det er et enkelt bygg som mangler vegg mot nord og øst. Gulvet består ikke av fast dekke, men jord/sand/grus. Gjennom hele bygget

går en traverskran for håndtering av trelast. Paraplyen erstattet et eldre men mindre lagerbygg på samme sted som brant ned i 1955, og gjenspeiler utviklingen med at stadig mer trelast ble skipet ut via bil i stedet for over havet i etterkrigstiden.

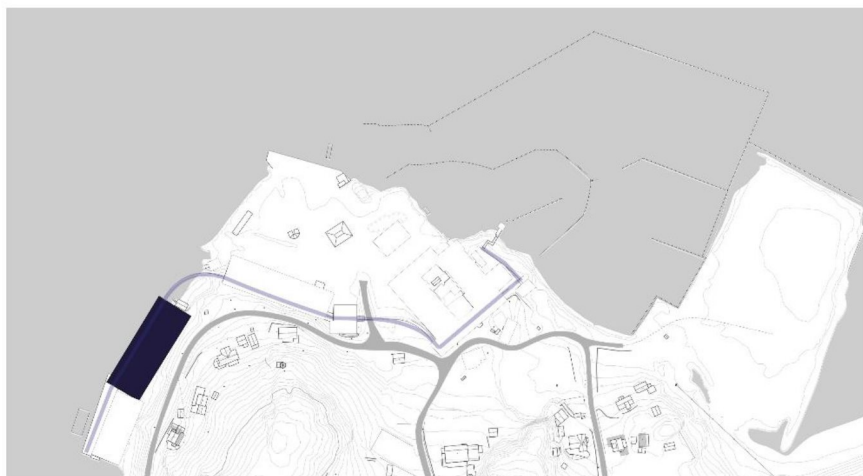
Funksjon: Pakkelager for materialer.

Materiallager med traverskran gjennom byggets østre del. Trallebanen fra saghus/tørke til utskipingslager går gjennom Pakklageret.

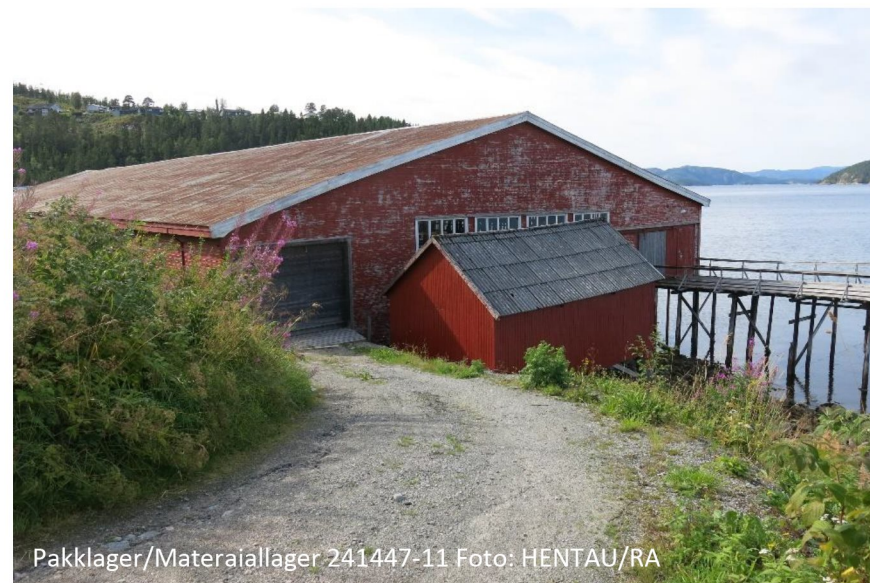
Pakklager/Materiallager 241447-11 Foto: HENTAU/RA

låvepanel, eller vanlige bord lagt med spalter for ekstra lufting. Gulvet har hatt flere rekker med skinneganger for materialvognene fra trallebanen, men disse er tatt bort på grunn av endret bruksområde for bygget (NÅR?). Gulvåsene ligger fordelt på dragere som igjen bæres opp av betongkar. Betongkarene er delvis støpt oppe på svært bløt og ustabil leirgrunn.

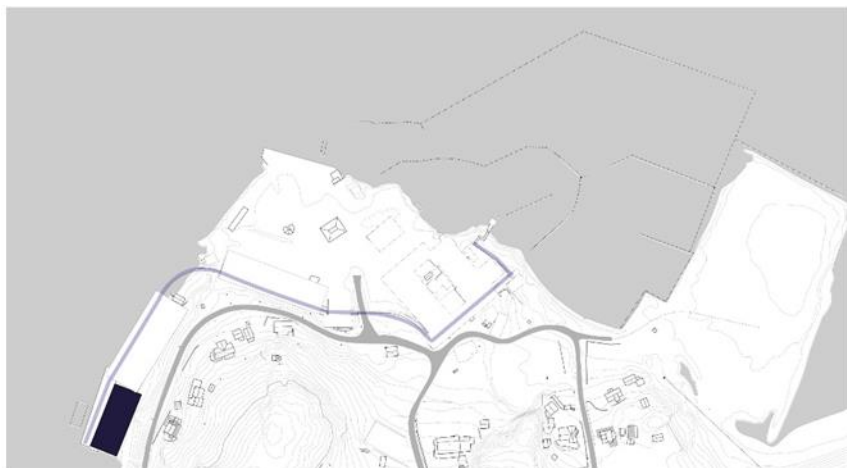
Funksjon: Lager og sorteringsbygg. Bygget ble brukt som anløp for fraktskuter, og det var hovedsakelig her all lasting og lossing foregikk. Se også utskipingskai.

materialer som ble skipet ut. Langs med utskipingslageret er det en egen kai. Trallebanen går på denne kaien, og ikke inne i bygget.

Bygget er oppført i 4, muligens 5, faser, antakeligvis allerede fra 1880-tallet og utover. De eldste delene har egne "celler" for oppbevaring av forskjellige typer materialer. I den nest sist oppførte delen av bygget ligger et lite kontor hvor det ble oppbevart målestaver og oversikter over hvor mye

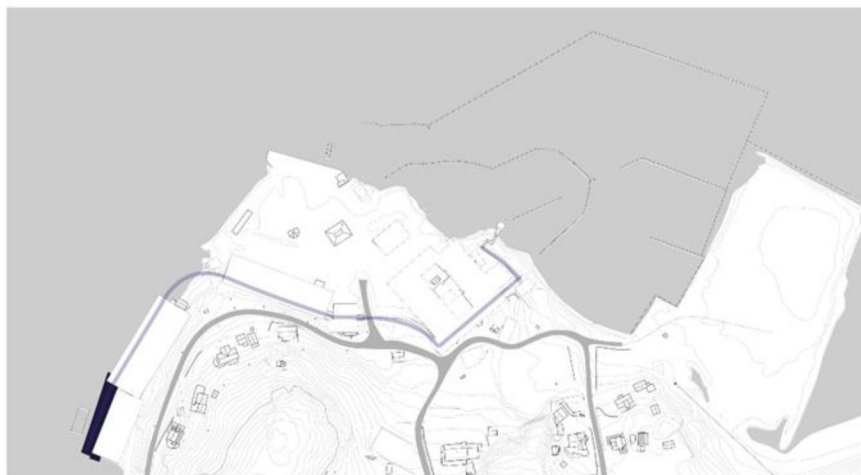
| Funksjon: Kaianlegg i tilknytning til utskipningslageret. | | |

Under utskipningslageret finner man store mengder rullestein, som er ballast tatt ut av båter som lastet trelast. Kaien har i en periode i etterkrigstiden strakt seg lengre sørvestover, og det har vært kai også utenfor utskipningslagerets sørvestre gavlvegg. Denne delen av kaien er i dag fjernet.

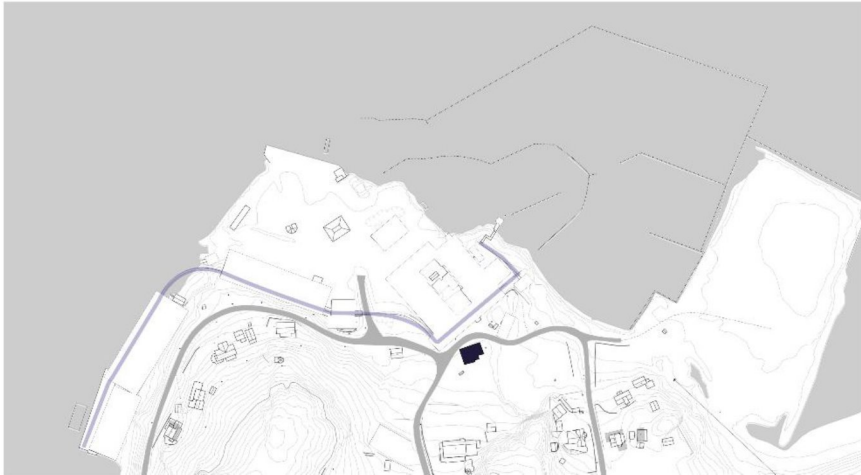
Funksjon: Administrasjonsbygg for sagbruket.

I denne bygningen hadde disponent og kontorist/sekretær kontorer i første etasje. I andre etasje var det en liten leilighet. Administrasjonsbygget ble påbygget i 1942 med hvelv for bedriftsarkiv. I tillegg ble det bygget ut med to nye kontorer og toalettfunksjoner. Senere er det også innredet et tekjøkken i første etasje. Det var nå kontorer for disponent, kontorist/sekretær og arbeidsformann.
