# Grand Hotel Terminus – fredningsdokumentasjon

Zander Kaaesgate 6, gnr. 166, bnr. 552, Bergen kommune

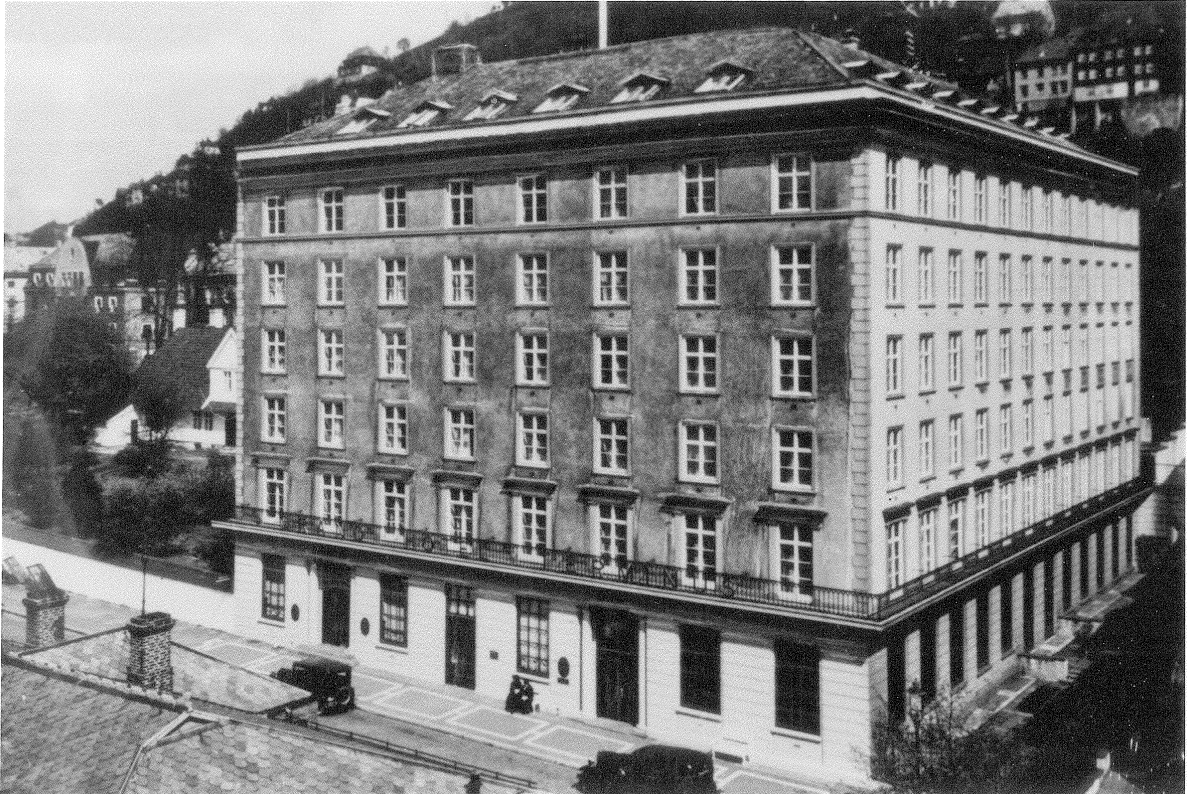
Grand Hotel Terminus. Fasade mot Zander Kaasgate. Foto: Nilssen/Hareide 1928.

Riksantikvaren oppdaget under sin befaring i 2009 at det var bygningsspor etter overlysvinduer i dansesalen. Et foto fra 1928 av eksteriøret, som finnes på hotellet og som er gjengitt på forsiden av fredningsdokumentasjonen, viser at det var overlysvinduer i forhagen som ligger rett utenfor dansesalen. Det er et hulrom i veggen på baksiden av de faste sofabenkene med inngang gjennom luker i veggen fra dansesalen. Taket i hulrommet viste tydelige spor etter overlysvinduene som opprinnelig har gitt lysinnfall fra taket i nisjene hvor det i dag er sofabenker og kunstig belysning.

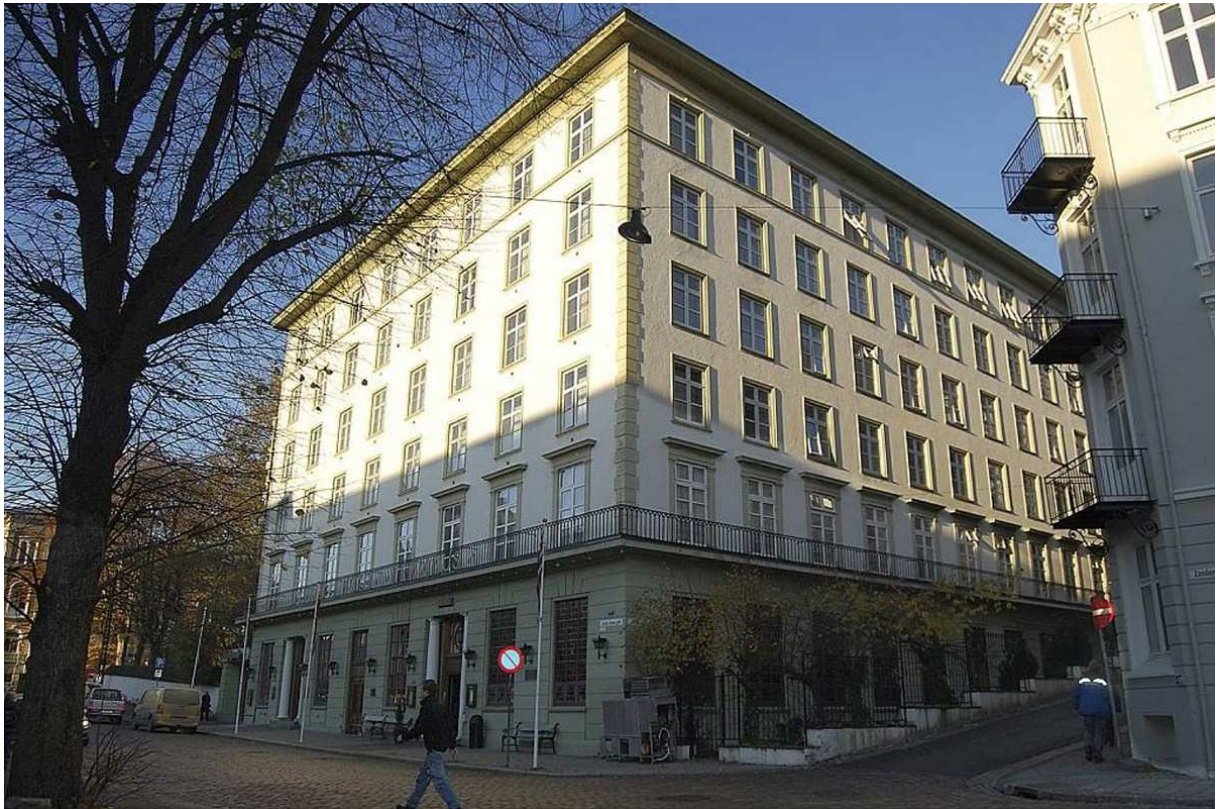
Grand Hotel Terminus i Bergen (Foto: Ann Steindal © Hordaland fylkeskommune)

Grand Hotel Terminus ligger nordøst for Bergen Jernbanestasjon ut mot krysset av Zander Kaas gate og Jernbanebakken, tidl. Peter Jepsensgate. Det fredete anlegget er bygget som hotell i syv etasjer. Byggematerialet er jernbetong (og murverk) i alle bærende konstruksjoner og etasjeskiller. Nyklassisismen i anlegget er tydelig med det kubiske bygningsvolumet, fasaden i pusset murverk med imiterte hjørnekvadre, gesimslist med tannsnitt, vinduene i empire og det slake valmtaket.

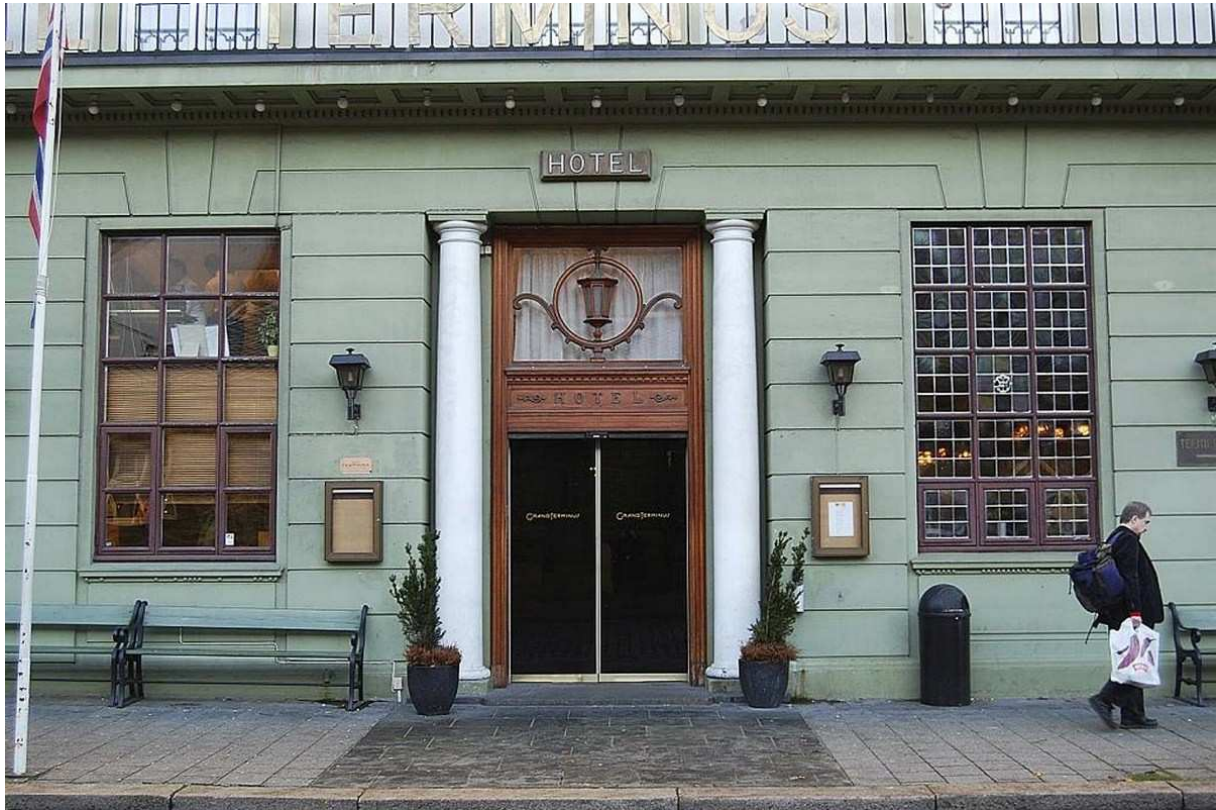
Hovedinngang fra Zander Kaes gate (Foto: Ann Steindal © Hordaland fylkeskommune)  
Opprinnelig var det et fortausbelegg mot Zander Kaes gate med betongstein og innlagte striper i hvit marmor. Dette ble fjernet siden vedlikeholdstilstanden var dårlig og erstattet med moderne fortausheller. Fortauet er ikke med i fredningen.

Det opprinnelige fortausbelegget i betongstein med innlagte striper i hvit marmor ble fjernet på grunn av dårlig vedlikeholdsstand og erstattet med moderne fortausheller.

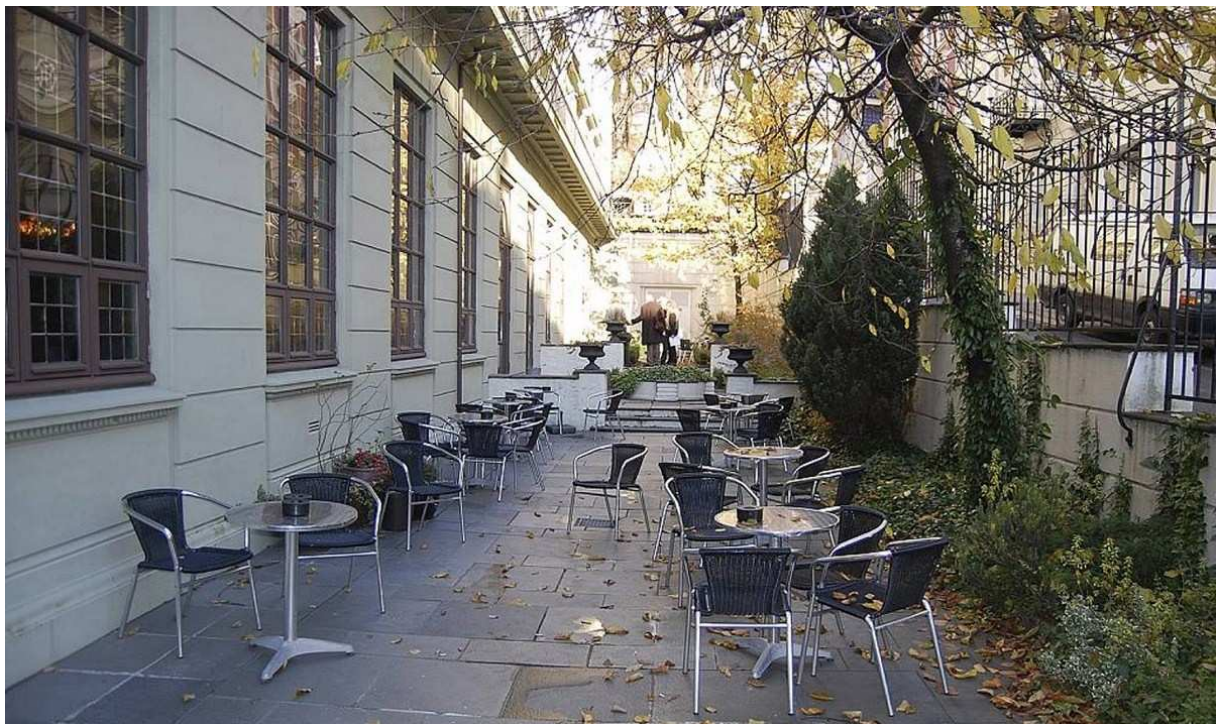
(Foto: Ann Steindal © Hordaland fylkeskommune)  
Fasaden med nedsenket forhage vender mot Jernbanebakken. I forhagen er det utgang fra bygningen gjennom en dobbeltdør og rett utenfor døren ligger en liten dam med fontene. Hagen er avtrappet i flere nivåer og omrammet av en avtrappet mur med smijernsrekkverk.

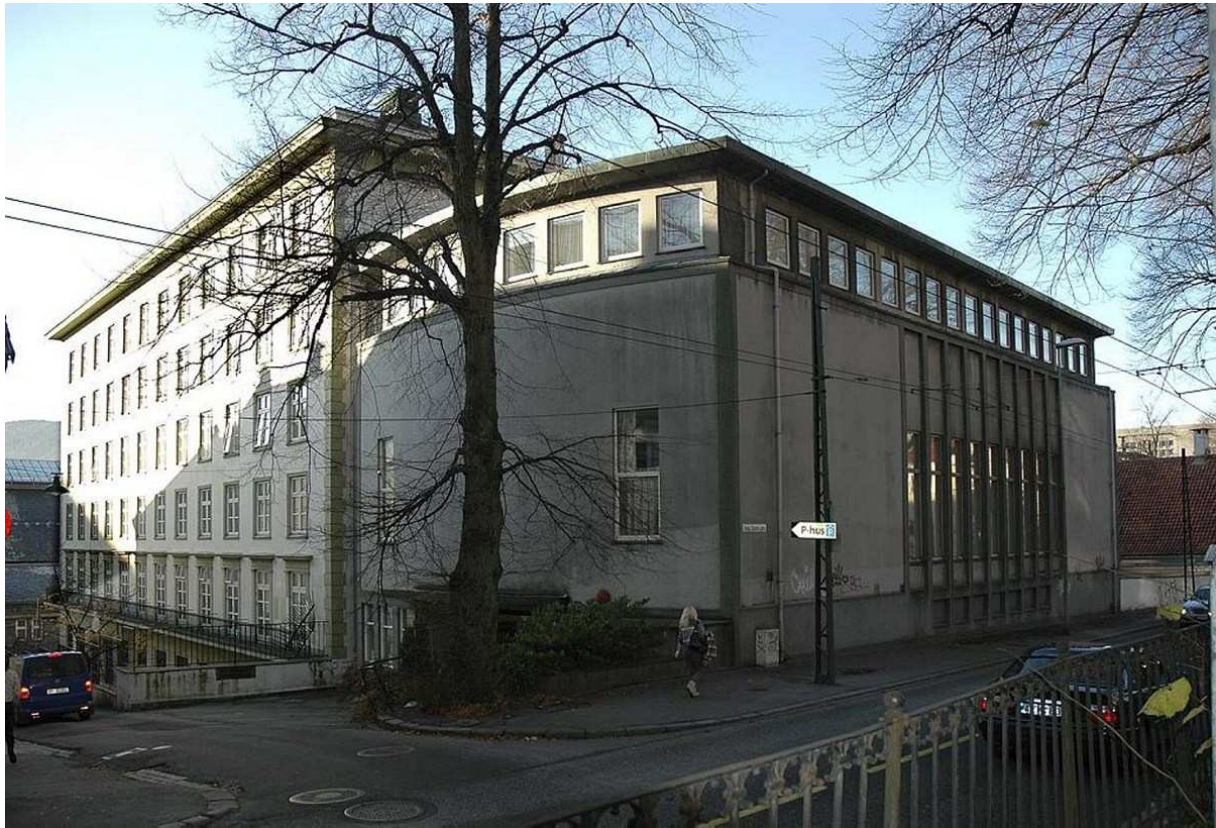
Terminus hall er et tilbygg fra 1966 som grenser til Kong Oscars gate i nordøst. Terminus hall omfattes ikke av vedtaket om fredning. (Foto: Ann Steindal © Hordaland fylkeskommune)

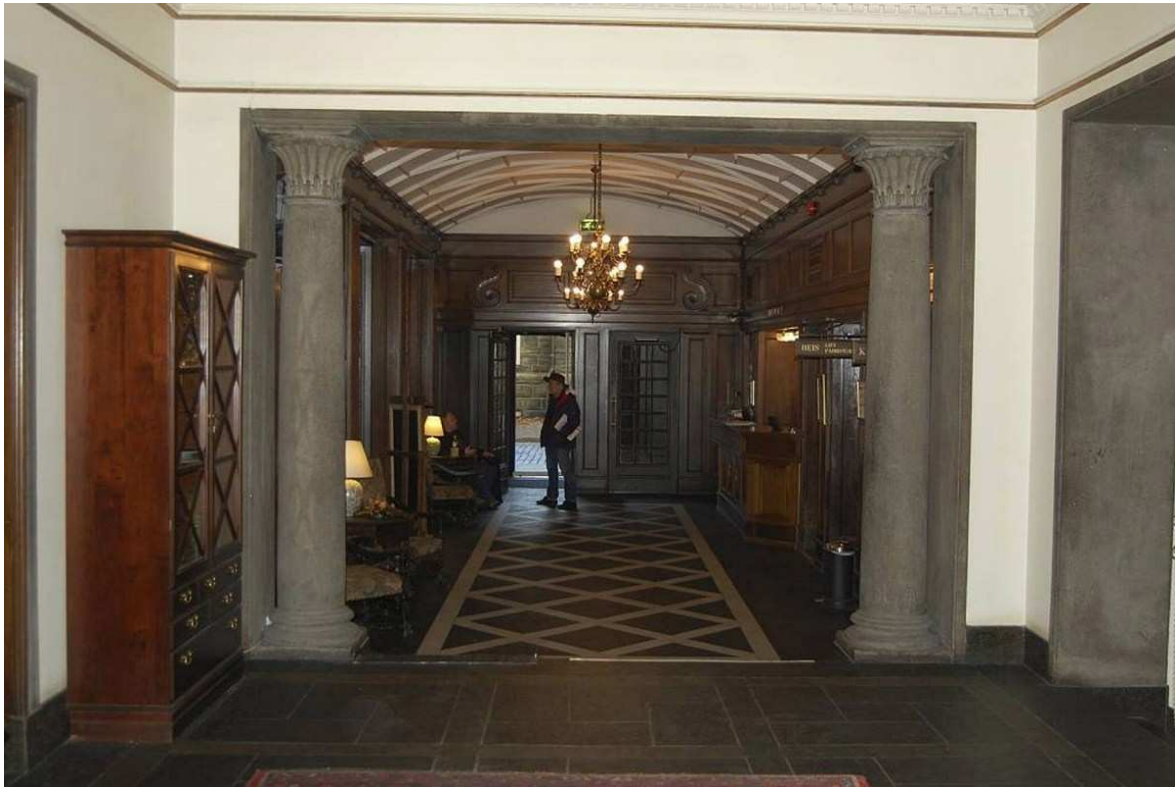
Resepsjonen. Opprinnelig var det linoleum på gulvet som ble skiftet ut med skifer og marmor i mønster i 1991-92. (Foto: Ann Steindal © Hordaland fylkeskommune)

1991-92: i resepsjonen ble resepsjonsdisken bygget om slik at den minner om den opprinnelige fra 1928. Linoleumgulvet ble skiftet, og erstattet med skifer- og marmorfliser i diagonalt mønster.

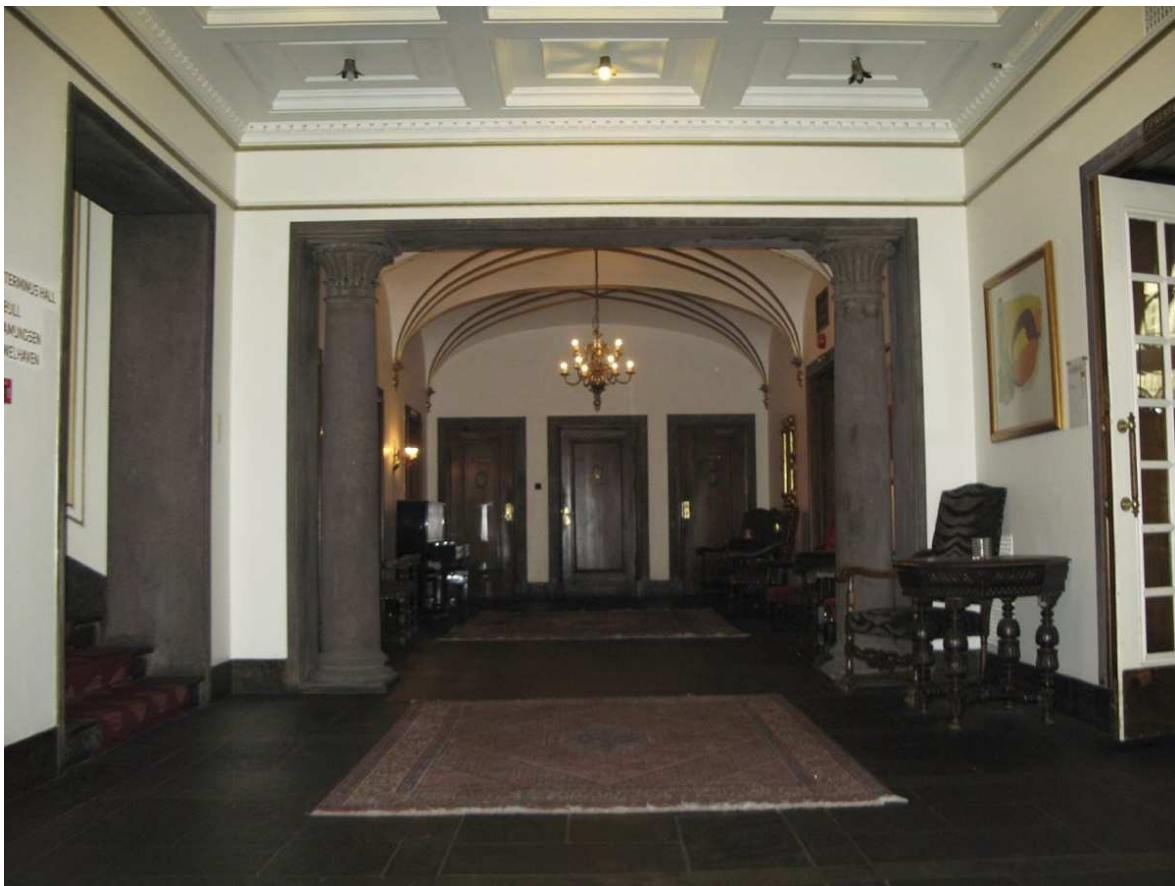
Gangen innover i bygningen sett fra resepsjonsområdet med trappeløp til venstre og telefonbokser i bakgrunnen. (Foto: Ingrid Melgård © Riksantikvaren)

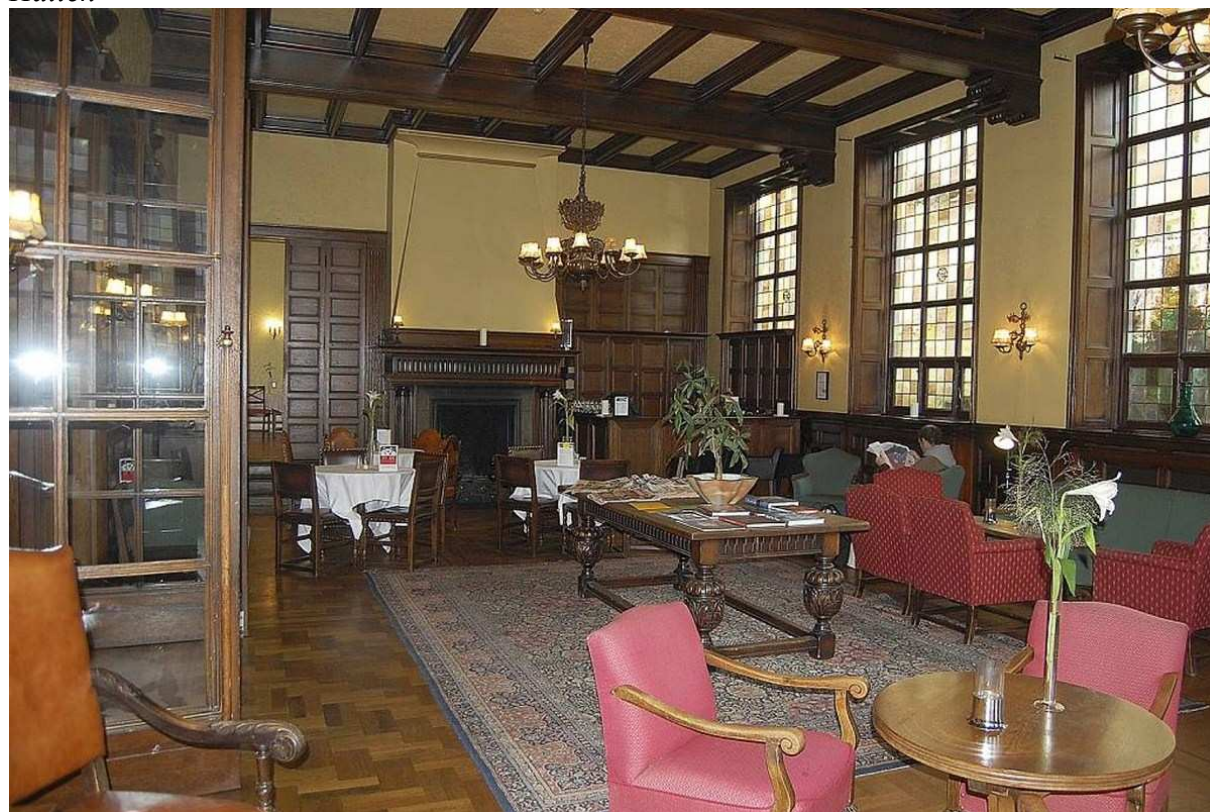
Den store hallen med peis, også kalt "lobbyen" er i stor grad identisk med opprinnelig utseende. Gulvet er parkett lagt i rutemønster. Veggene er malt i en gulhvitt farge, og har brystningspanel og radiatorrister i profilert brunbeiset treverk. De store vinduene mot Zander Kaas gate og Jernbanebakken er utført som store fargede blyglassruter. I taket er det armerte murdragere som er kledd inn med brunbeiset panel og listverk slik at de fremstår som massive trebjelker. Urnemotivet er gjentatt i dekorative detaljer i hele rommet. Lysekroner og lampetter i patinert messing er de opprinnelige. I den nordøstlige delen av rommet er det en stor klebersteinspeis. På et tidlig tidspunkt ble veggene på begge sider av peisen (mellom hallen og frokostrommet) erstattet av foldevegger i brunbeiset tre.

Møbleringen er salongmøblement i beisa eik trukket med skinn og stoff. Flere av disse møblene er fra snekkermester Knag i Bergen. Foto fra 1928 viser at møbleringen opprinnelig var noe lettere med færre lenestoler. I hjørnet i nord står det på bildet en barinnredning i eik.

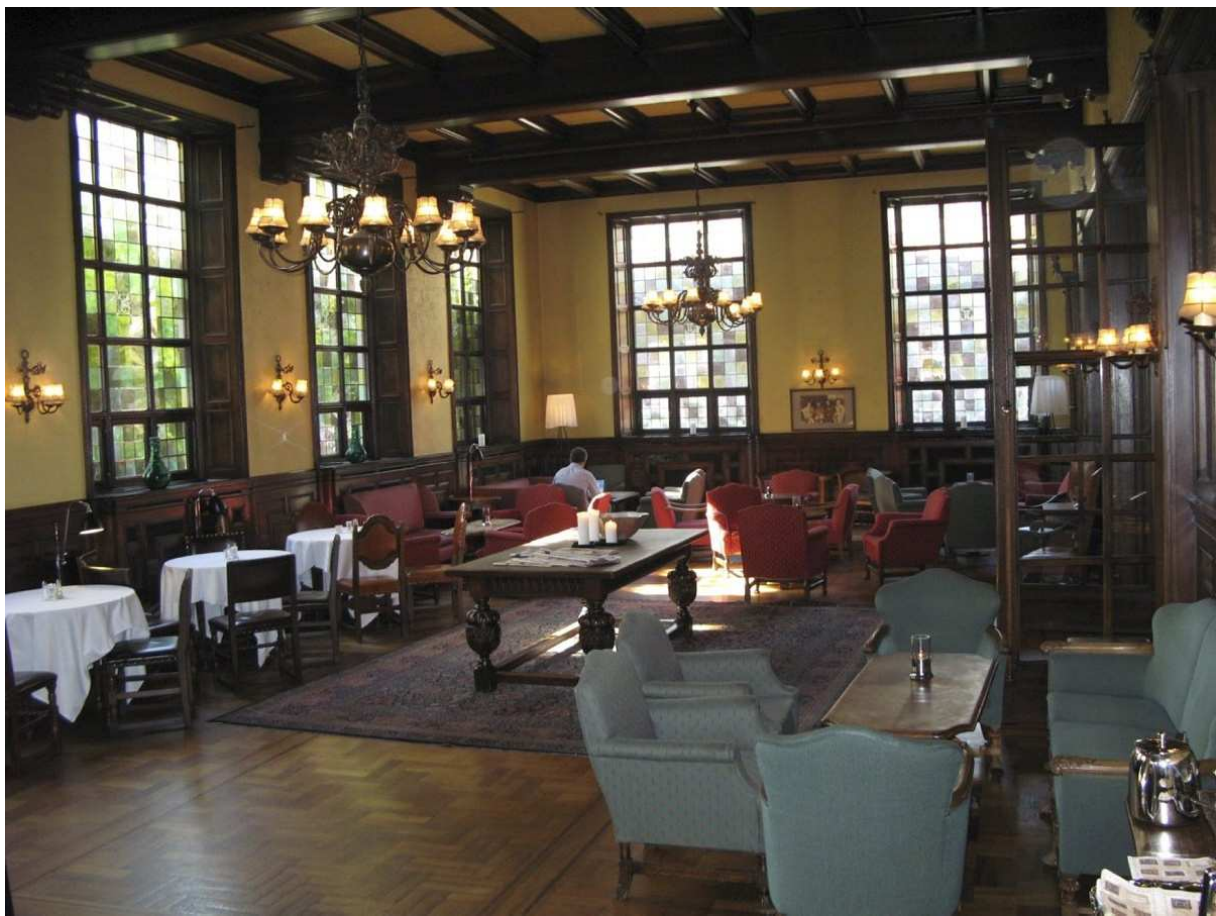
Hallen med dør til resepsjonen til høyre. (Foto: Ingrid Melgård © Riksantikvaren)

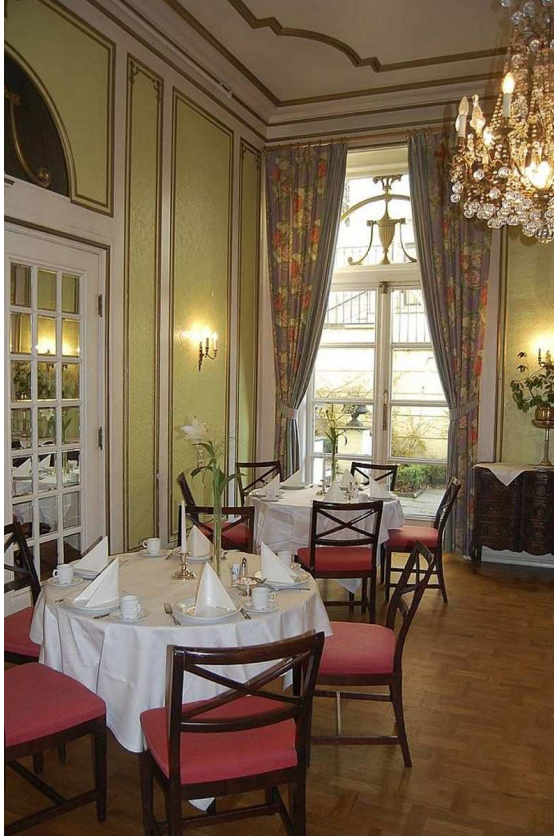
Frokostrømmet ligger vegg i vegg med hallen i nordøst. Frokostrømmet er eplegrønt med dekorative detaljer i hvitt og gull. Fargesettingen i rommet har blitt endret flere ganger og var den opprinnelig vises ikke på bildet. Gulvet er teppelagt og i taket henger de opprinnelige lysekronene. Doble dører med glassfelt fører inn til spisesalen. Møblene er av nyere dato.

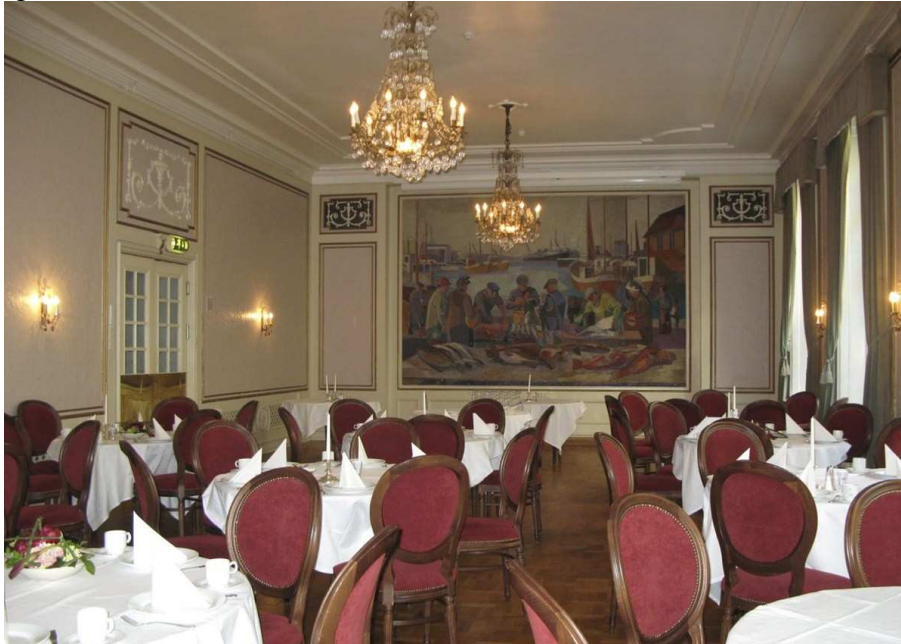
Spisesalen ligger innenfor Frokostrømmet i nordøst. Det parkett på gulvet og bildet viser en rosa fargesetting. Opprinnelig var gulvet dekket av ”tykke special Wiltontepper” med en geometrisk blanding av sirkler og ornamenterte kvadrat. Mot øst ble rommet dekorert med en freske i 1960 utført av Bjørn Tvedt. (Foto: Ingrid Melgård © Riksantikvaren)

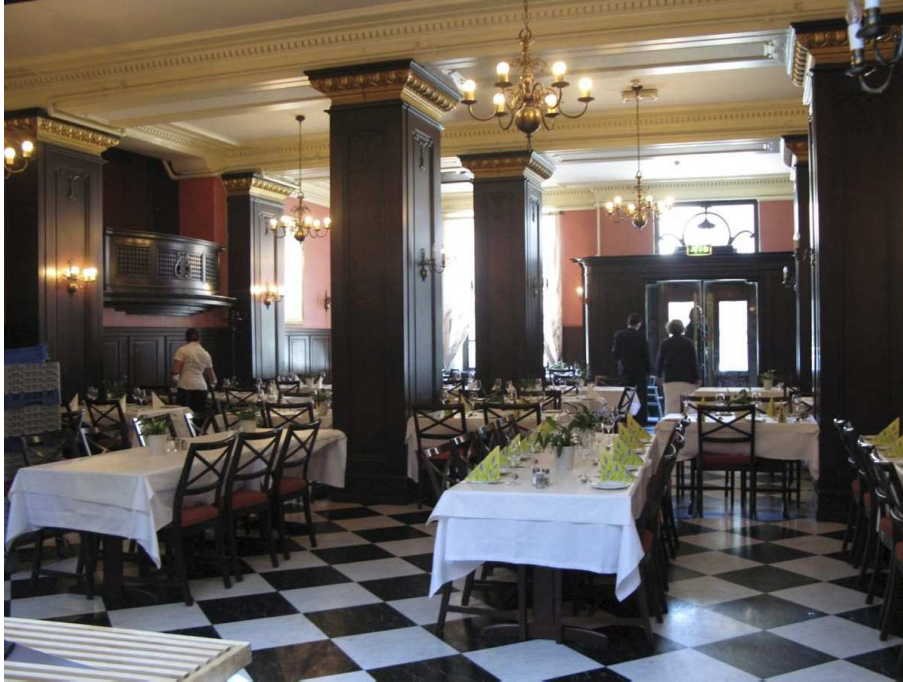
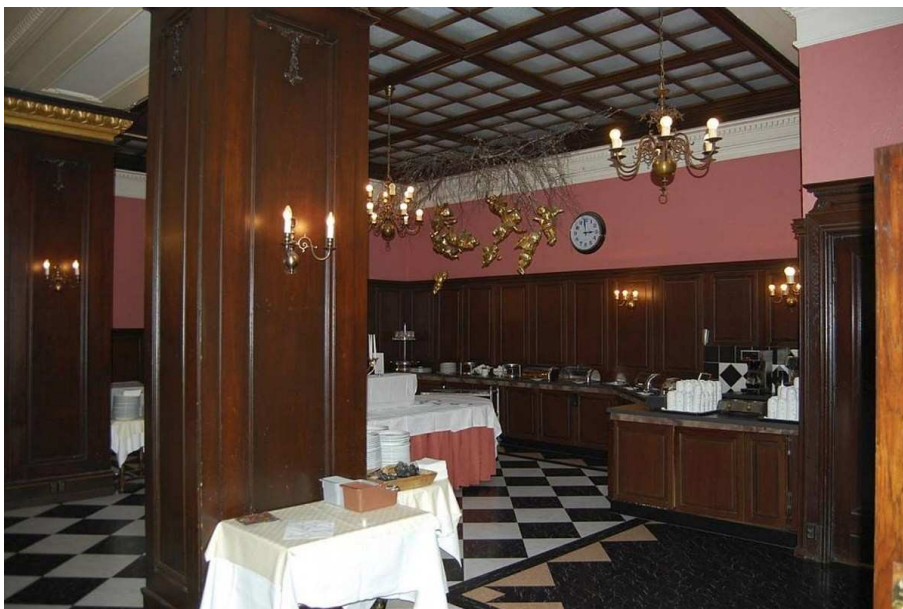
Jernbanerestauranten har blitt endret flere ganger, og har blitt pusset opp i de senere år. I rommet er det seks firkantete pilarer kledd med mahognypanel og med forgylte kapiteler. Veggene er sinoberrøde/rosa med mahogny brystningspanel med fyllinger. Inngangen fra Zander Kaasgate har et vindfang kledd med mahognypanel som går opp til overlysvinduet. I taket er det riflet listverk. På østveggen er det et musikkalleri med tre gitterverksfyllinger.

Mahognypanelene på veggene er nye, men og minner om den opprinnelige innredningen. Rommet mangler det opprinnelige faste inventaret med øldisk og benker langs veggene slik det er vist på foto fra 1928. Øldisken hadde mørke fyllinger i fronten og var beslått med marmor, og øldisken ble fjernet da det ble satt inn en kafeteriadisk i 1959 med respatex og glass. Både kafeteriadisken og de faste benkene langs veggene ble fjernet i 1972.

1959: i Jernbanerestauranten ble den marmorbelagte øldisken erstattet av en kafeteriadisk i respatex og glass.

1972: i Jernbanerestauranten ble en del av de faste benkene langs veggen fjernet. De patinerte messinglysekronene ble tatt ned, og taket ble senket med et ribbesystem med spotlights. Ombyggingsplanene ble utarbeidet av arkitektene Danbolt og Hope. Innredningsdetaljene i det faste inventaret som ble bevart ble fotografert og målt opp.

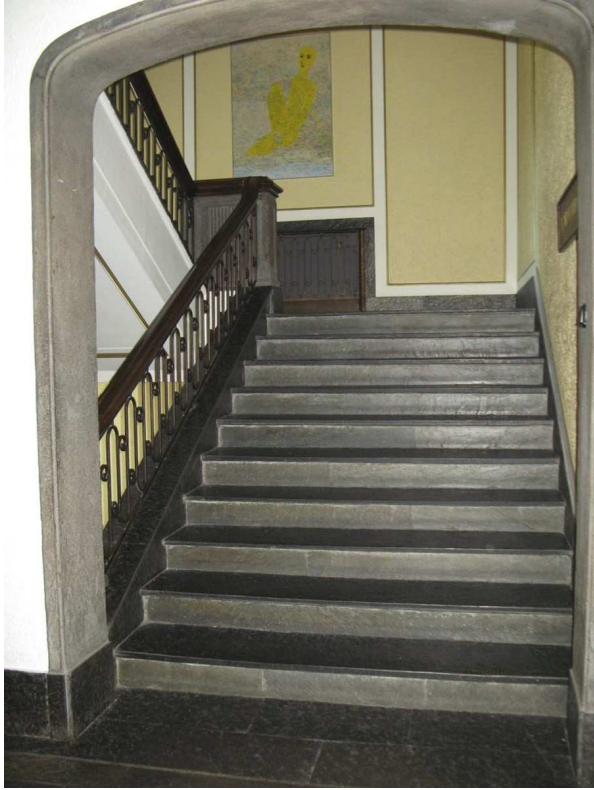
Trapperommene med trappeløp og repo er i opprinnelig tilstand. Trappene er utført med ottaskifer og var opprinnelig belagt med teppeløpere. I dag er de også belagt med teppeløpere av nyere dato. Trappegelderet er laget i kobber og mørk eik og meglene er i mineralitt og eik. I taket over trappeløpet er det et dekorativt åttekantet overlysvindu formet som en glasskuppel. Det er montert nytt heisanlegg i de opprinnelige heissjaktene.

Trappeløp (Foto: Ingrid Melgård © Riksantikvaren)

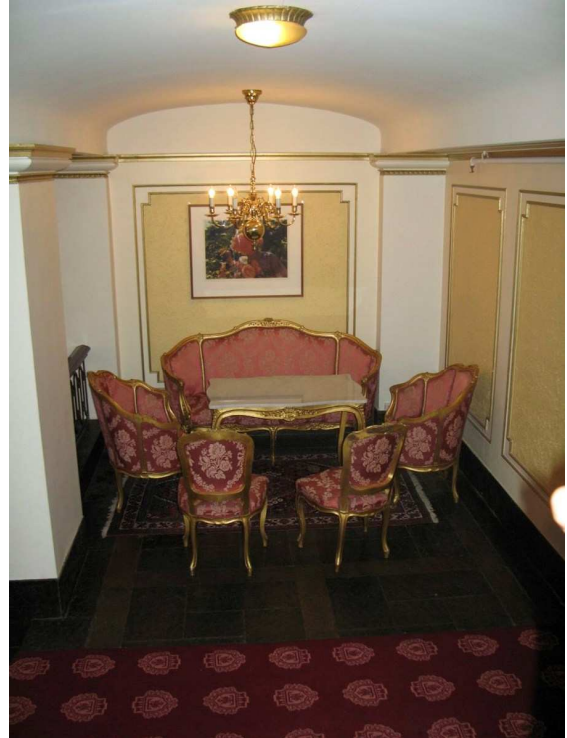
Repo med møbler (Foto: Ingrid Melgård © Riksantikvaren)

På repoet i hver etasje er det møblert med salonggrupper i de ulike stilarter fra de tidligere gjestesuitene. Møblene er i god stand, og foto fra 1928 viser at trapperepoene også den gangen var møblert. Trapperommene er dekorert med maleri av Bjørn Tvedt.

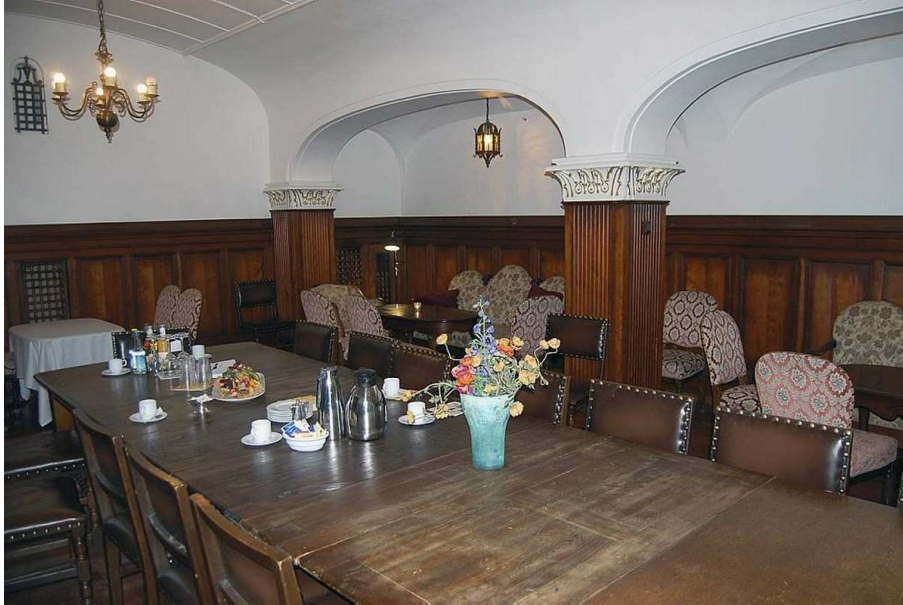
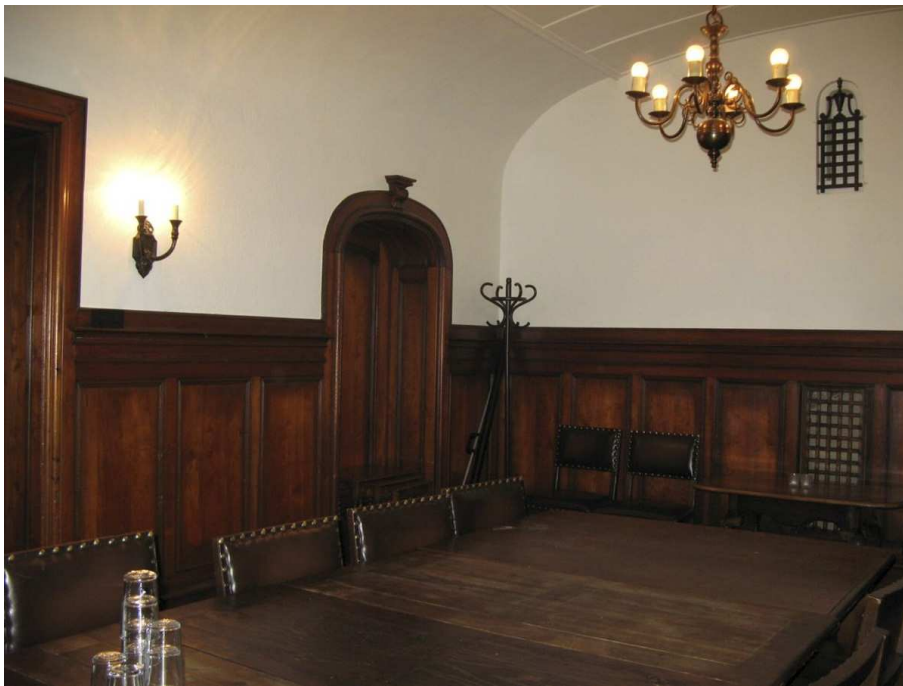
Rommet er i tilnærmet opprinnelig stand. Tre firkantsøyler danner overgangen mellom den indre og den ytre del av rommet. Taket er hvelvet på langs av det ytre rommet, mens taket er lavere og hvelvet i rommet på innsiden av søylene. Veggene er pusset i hvit mur og det brunbeisa og profilert brystningspanel på veggene og søylene. Gulvbelegget var opprinnelig mønstret linoleum, men er nå parkettlaminat. Ventilene i veggene har dekorativt smijernsgitter. Det er tre dører mot gangen utenfor. En er tofløyet med glassfelt i midten, og det er en dør på hver siden av denne med buet karm. Et urnemotiv går igjen som dekor. Møbleringen var opprinnelig var et lett kurvmøblement og enkle pinnestoler slik det er vist på foto fra 1928.

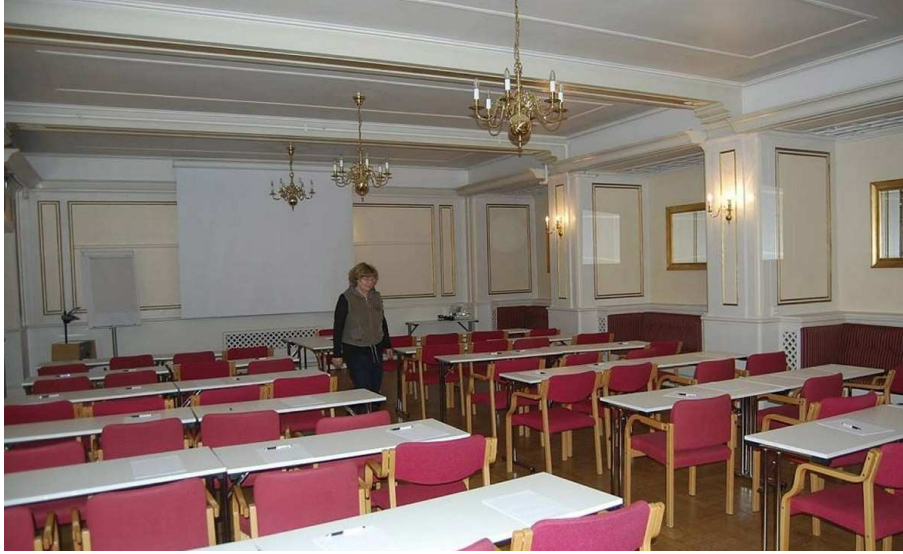
Dette rommet er endret en del i forhold til opprinnelig stand. Pilastrene mellom de faste sofabenkene var dekorert med et urnemotiv som gikk igjen over hele bygningen. Fargene var hvit og grå maling med gulldekor. Dette er fjernet og veggbehandlingen er endret. Rommet er i dag hvitmalt med gulldekor. Over sofabenkene er det speil og over nisjene er det glassfelt med kunstig belysning. Gulvbelegget er den opprinnelige parketten lagt i rutemønster.

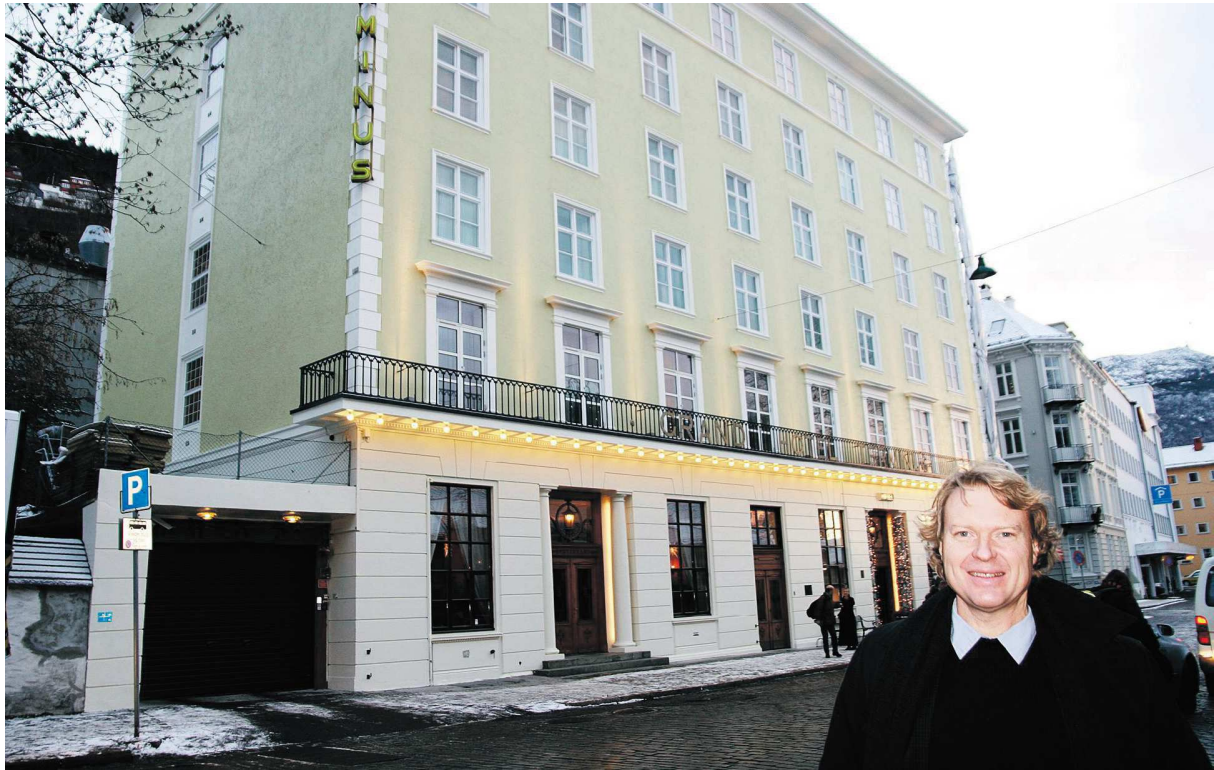
Høsten 2010 ble Grand Hotel Terminus malt utvendig med den opprinnelige fargesettingen fra 1928. Bildet viser fasaden mot Zander Kaaes gate med eier og direktør Kjetil Smørås i forgrunnen og er hentet fra Bergensavisen 08.12.10 <http://www.grandterminus.no/upload/BA-om-fasaden-des-2010.pdf>
