SEVERINBRAUTA, BYGSLET DEL AV VEIBERG GÅRD, GNR 60 BNR 3 OG 4,
NORDDAL KOMMUNE, MØRE OG ROMSDAL FYLKE

DOKUMENTASJONSVEDLEGG

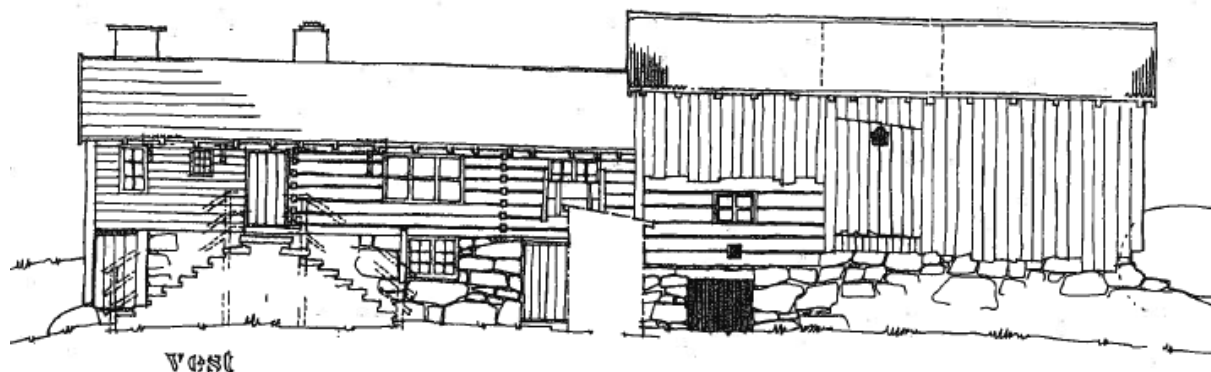
Figur 1. Oppmålingstegning, vestfasaden. Berge Hjørungnes, 1998.

Bygningene består av sammenbygd stue og løe/fjøsbygning. Begge bygningene står på grunnmur av naturstein. Søndre del av stuebygningen er en gammel røykstue i tømmer, mulig fra 1700-tallet. Nordre del er satt opp i stavverk med tømmergavl. Mot øst og nord er stuebygningen kledd med tømmermannspanel, mens den mot vest er kledd med supanel over nordre del. Søndre del har her synlig tømmer. I løe/fjøsbygningen er fjøset av laftet tømmer, mens resten av bygningen er satt opp i stavverk med tømmergavl. Med unntak av gavlene og fjøsets vestsida er hele driftsbygningen kledd i låvepanel.

Både stuebygning og løe/fjøsbygning har vanlig saltak (sperretak). På stuebygningen er det tekket med torv, mens det på løe/fjøsbygningen er tekket med bølgeblikkplater. Stuebygningen har to skorsteiner. En eldre, murt opp i naturstein, og en yngre med pusset overflate.

Vestfasaden er bygningenes hovedfasade. Fasaden har høy grunnmur med to kjellerdører og ett kjellervindu i stuebygningen. Dørene er av enkel labankkonstruksjon, og vinduet er et toramsvindu med 2 x 3 ruter i hver ramme. En stor natursteintrapp med to løp leder opp til inngangsdøren. Denne er også en labankdør, men delt i to, i en øvre og en nedre del. I stuebygningens første etasje er det fire vinduer. Lengst sør er et torams blyglassvindu med 2 x 3 ruter i hver ramme. Nord for dette er et treramsvindu med 1 x 2 ruter i hver ramme (tresprosser). Videre er det, nord for inngangsdøra, et mindre blyglassvindu med 3 x 3 ruter og et større blyglassvindu med 2 x 3 ruter. I fjøsdelen på driftsbygningen er det et lite toramsvindu med 1 x 2 ruter i hver ramme (tresprosser). I løa er det også et lite vindu, litt høyere opp på veggen, med en buet avslutning oppe.

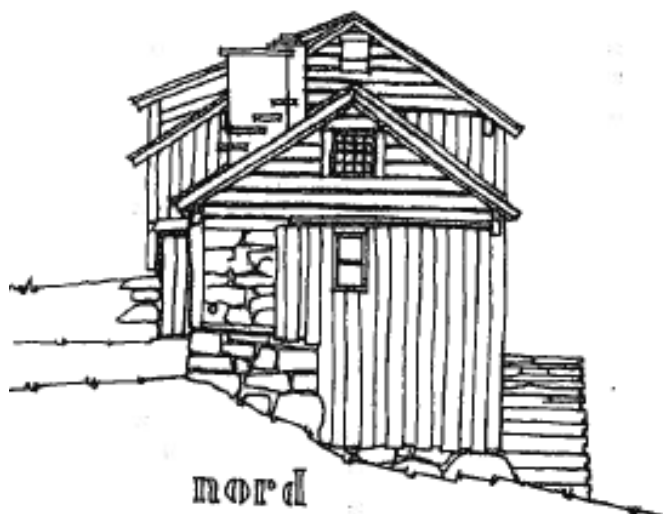
Figur 3. Oppmålingstegning, nordfasaden. Berge Hjørungnes, 1998.

Nordsiden av stuebygningen har to vinduer, ett i første etasje og ett i gavlen. I første etasje er det et ettramsvindu med 1 x 2 ruter (tresprosse). I gavlen er det et blyglassvindu med 4 x 4 ruter.

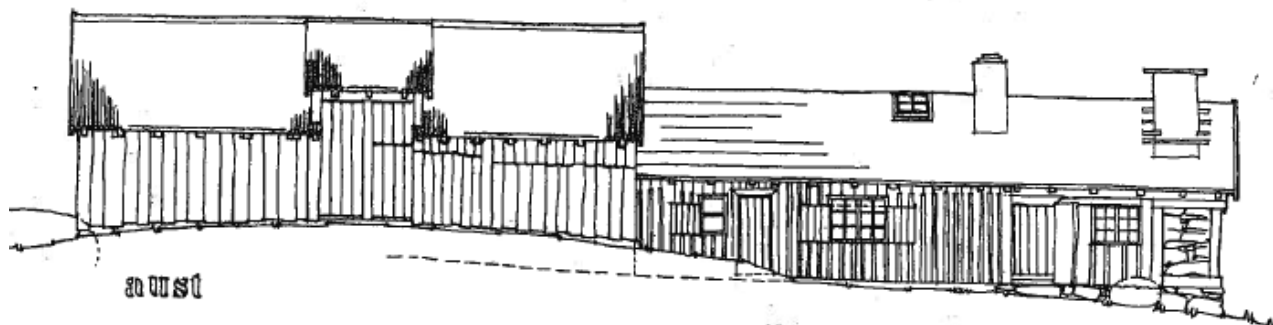
Figur 6. Oppmålingstegning, østfasaden. Berge Hjørungnes, 1998

Siden bygningene ligger i helling har østfasaden, til forskjell fra vestfasaden, kun en helt lav grunnmur. Stuebygningen har her tre vinduer, to torams blyglassvinduer med 2 x 3 ruter i hver ramme, og ett ettramsvindu med 1 x 2 ruter (tresprosser). De to sørligste vinduene har vinduslemmer som kan slås for. Det er tre dører på østsiden av bygningen, en tofløyet låvedør i løe/fjøsbygningen og to enkle dører i stuebygningen. Alle dørene er av tradisjonell labankkonstruksjon. I låvedøren er det ene dørbladet delt i to, i en øvre og en nedre del. For å få plass til høy nok låvedør er taket over døren hevet noe, slik at det dannes et lite takutspring som går helt fra mønet og ut til takkanten.

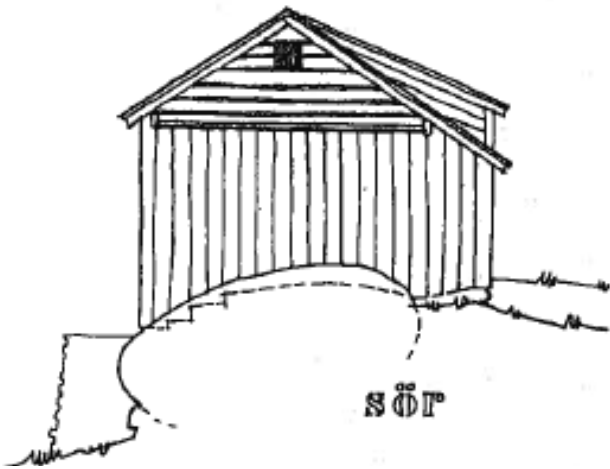
Figur 9. Oppmålingstegning, sørfasaden.
Berge Hjørungnes, 1998

Sørsiden av løe/fjøsbygningen har verken vinduer eller dører, men en liten luke i gavlen med labankdør foran. Fra sørsiden ser man godt hvordan østsiden av løe/fjøsbygningen er trukket noe fram, slik at taket er skjevtekket.

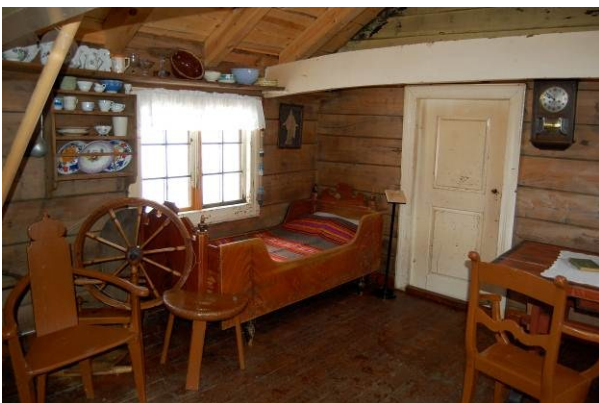
Figur 12. Sørøstre hjørne av stuen

Stuen er oppholdsrommet i bygningen, og har samtidig fungert som kjøkken. Her satt søstrene Veiberg og arbeidet med tekstilene sine, her spiste de, og noen sov nok også her. Med unntak av taket, som ble skiftet ut i år 2000, og gulvet som også er av en nyere dato, er rommet godt bevart slik det trolig stod på slutten av 1800-tallet. Vedovnen («Kubben» fra Drammens Jernstøberi og Mek. Værksted) er muligens satt inn i nyere tid, og det har tidligere hengt en damphette over denne. Damphetten ligger lagret på Severinbrauta.

Veggene i stuen er av flatteljet tømmer, ubehandlet opp til raften, mens gavlveggene over er malt. Gulvet er et nyere, klarlakkert tregulv med forholdsvis smale bord av lik bredde. Det nye sperretaket er laget i kopi av det gamle, med ljøre i mønet. Ljoren var trolig ikke i bruk etter at huset ble oppført på Severinbrauta, men viser at det tidligere har vært enten røykovn eller åre i stua.

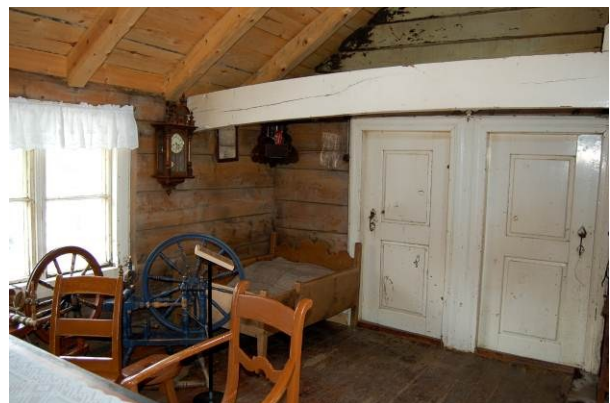
Figur 13. Nordvestre hjørne av stuen

Det er tre dører i rommet, en på sørveggen og to sammenstilt på nordveggen. De tre dørene er av samme type, hvitmalt fyllingsdører med to like store fyllinger, trolig fra 1700-tallet eller første halvdel av 1800-tallet. Døra på sørveggen har bevart smijernslås på siden mot gangen. Dørene på nordveggen er sammenbundet av et hvitmalt panel kronet med en slags sparformet dekorasjon utskåret i tre. De to dørene har bevarte vippeklinker i smijern.

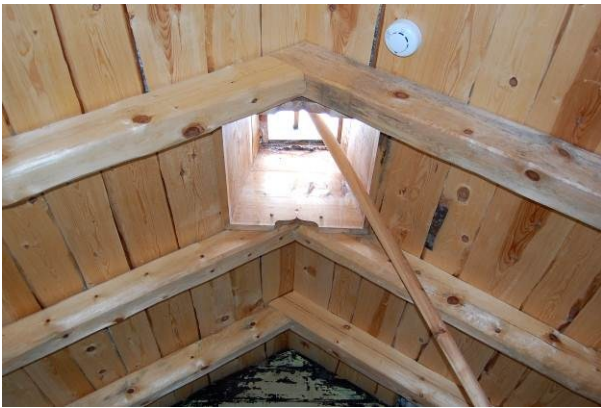
Figur 14. Nytt sperretak med ljore i 2000.

Gangen ligger i sørøstre hjørne av stuebygningen. Rommet er åpent opp til sperretaket og til loftet over kammerset. Det er verken trapp eller stige i rommet, men man har trolig hentet inn en stige når man skulle opp på loftet. Sperretaket ble, som tidligere nevnt, skiftet i år 2000.

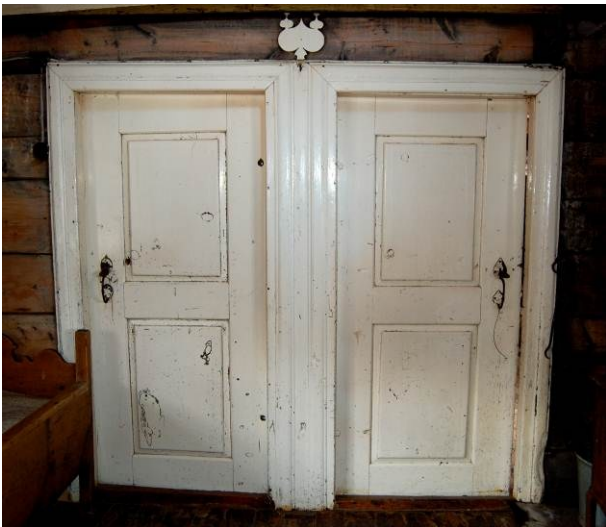
Figur 15. Dører på nordveggen.

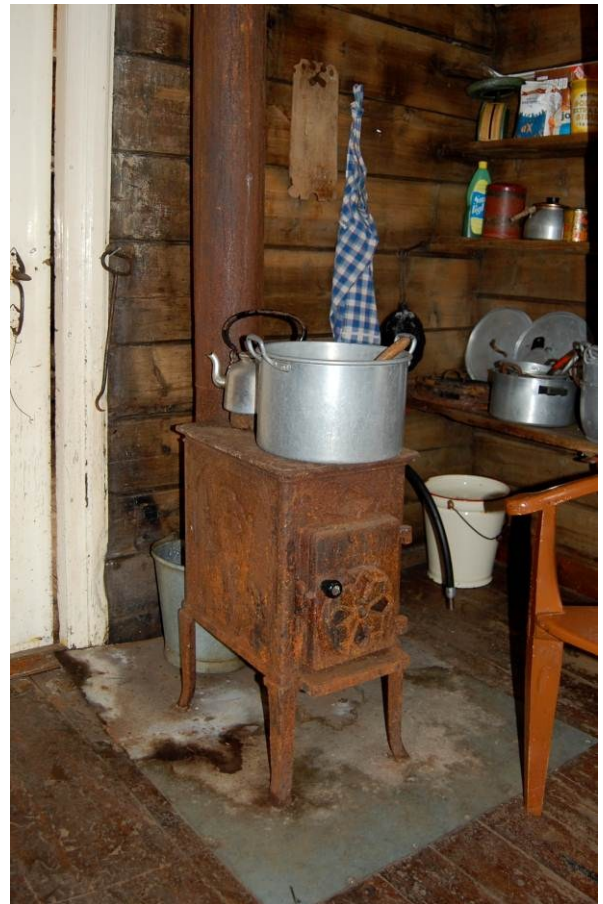
Figur 16. Vedovn i nordøstre hjørne («Kubben» fra Drammens Støberi og Mek. Værksted)

Vedovn og fastmonterte hyller på veggene inngår i fredningen som fast inventar.

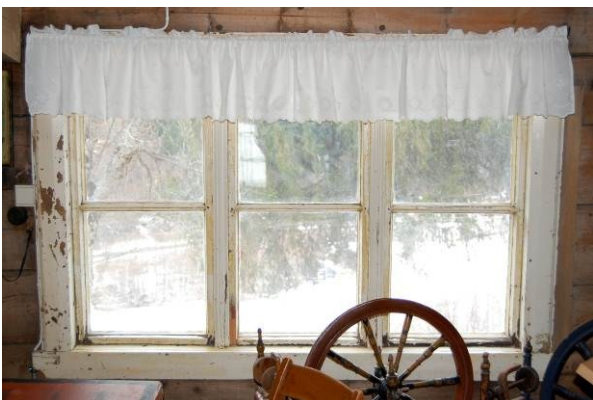
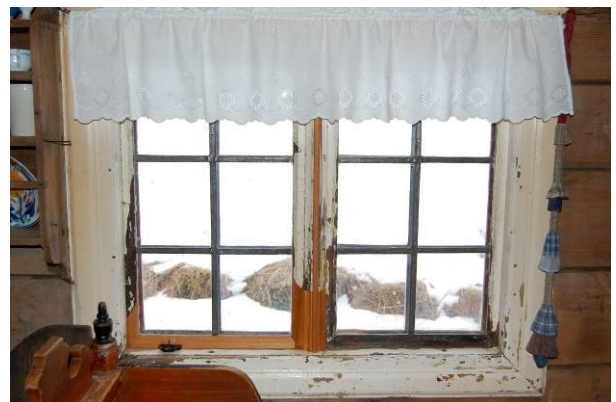
Det er to vinduer i stuen, et toramsvindu med 2 x 3 ruter i hver ramme, og et treramsvindu med 1 x 2 ruter i hver ramme. Toramsvinduet har blyinnfattet glass, og trolig det eldste. Begge vinduene er restaurert i nyere tid, med delvis nytt, innspunset materiale.

Figur 17. Vindu på vestveggen

Figur 18. Vindu på østveggen

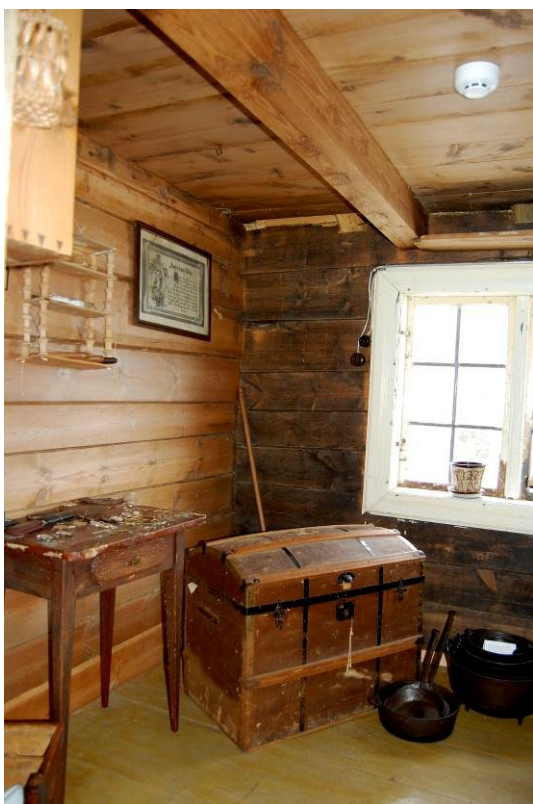
Figur 19. Sørvestre hjørne av kammerset

En lett panelvegg av bredt, horisontalt faspanel, skiller kammerset fra den lille gangen i stuebygningens sørøstre hjørne. Med unntak av denne er veggene i rommet av ubehandlet, flatteljet tømmer. Himlingen er av synlig ubehandlet bjelkelag med trebord over. Gulvet er av tradisjonell type med malte brede bord av ulik bredde.

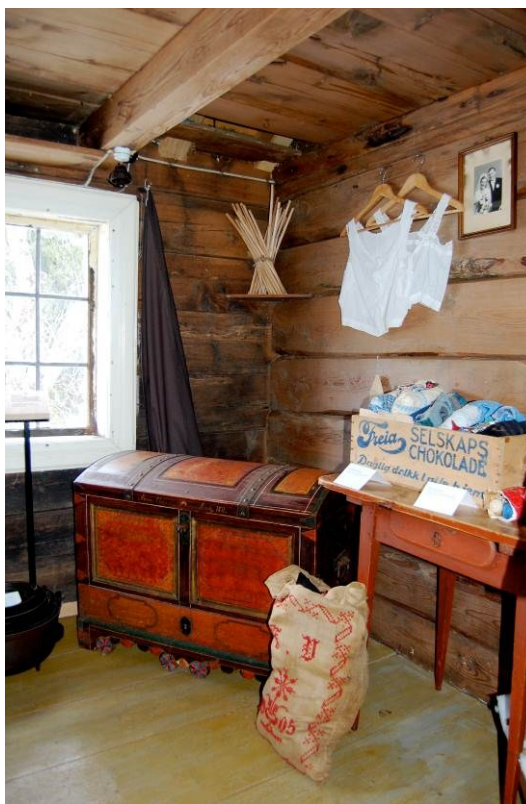
Figur 20. Nordvestre hjørne av kammerset

Døren til gangen er en eldre, hvitmalt labankdør med bevart smijernslås. Trolig fra husets oppføring. Vinduet på vestveggen er et toramsvindu med blyinnfattet glass og 2 x 3 ruter i hver ramme.

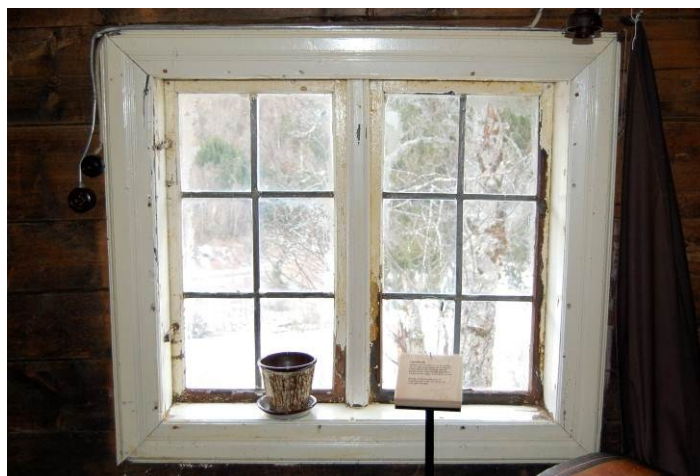
Figur 22. Vindu på vestveggen.

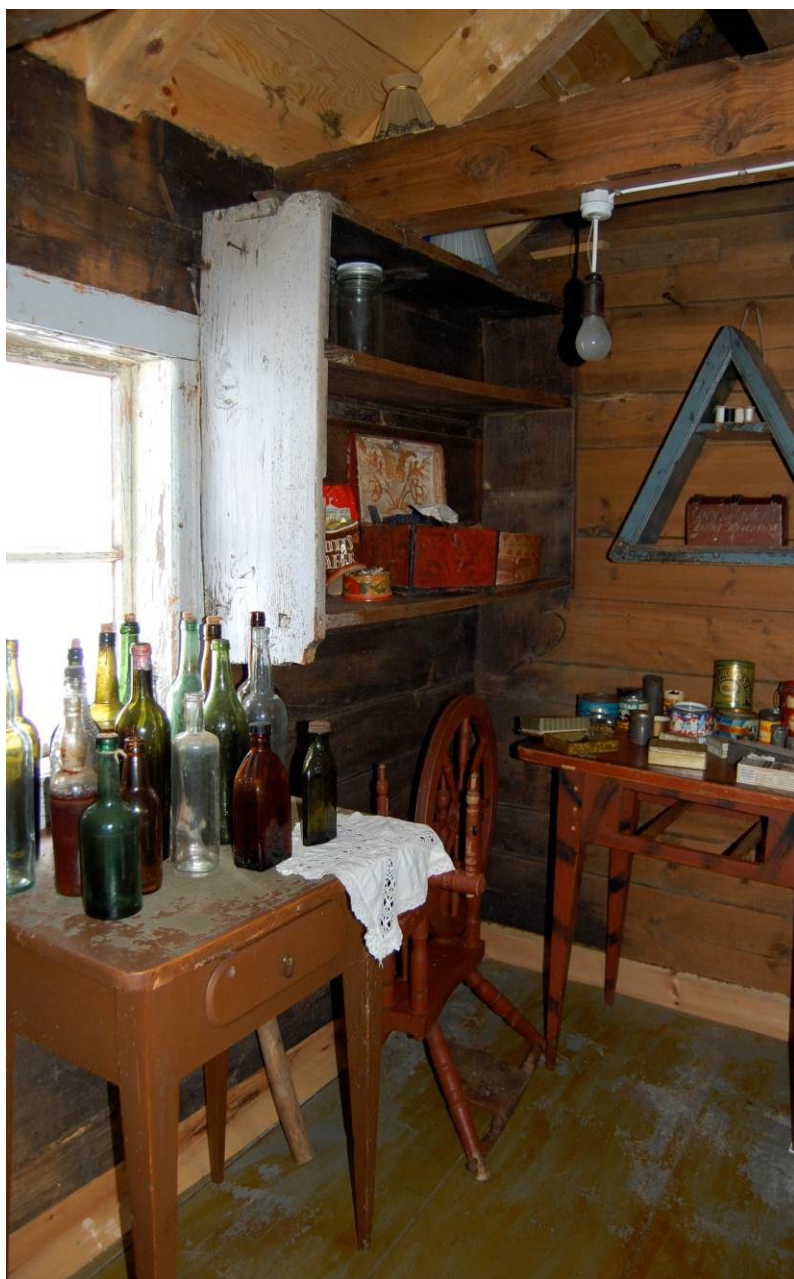
Figur 23. Sørøstre hjørne av gangen

Vegger og gulv er her av samme type som i kammerset. Ubehandlet, flatteljet tømmer, panelvegg mot vest, og malt tregulv av brede bord med ulik bredde.

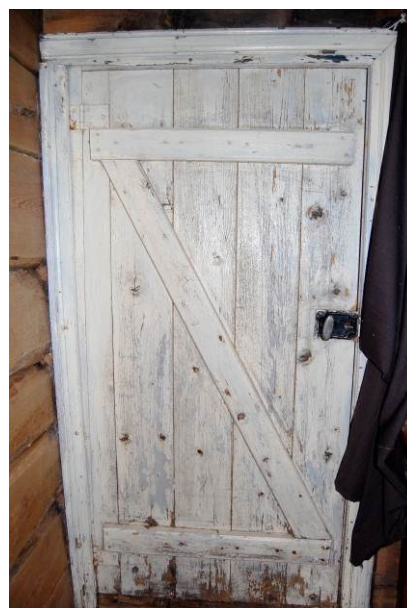
Figur 24. Ytterdør mot øst

Det er tre dører i rommet, alle hvitmalt. Den ene er ytterdør mot øst. Ytterdøren og døren til kammerset er eldre labankdører, mens døren til stuen (nord) er en tofyllingdør, trolig fra 1700-tallet eller første halvdel av 1800-tallet. Døren til stuen og døren til kammerset har bevarte smijernslåser. På østveggen, til høyre for ytterdøra, er et lite ettramsvindu med 1 x 2 ruter. Usikkert hvor gammelt.

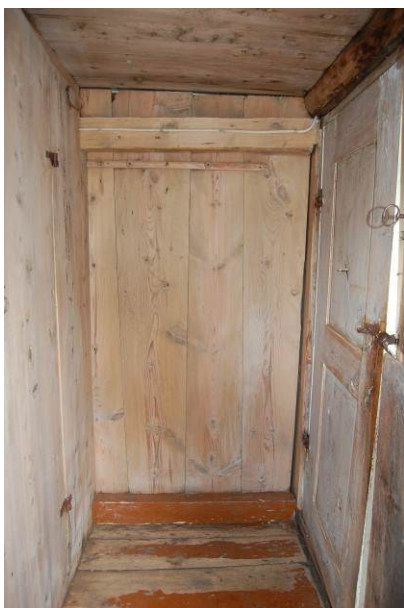
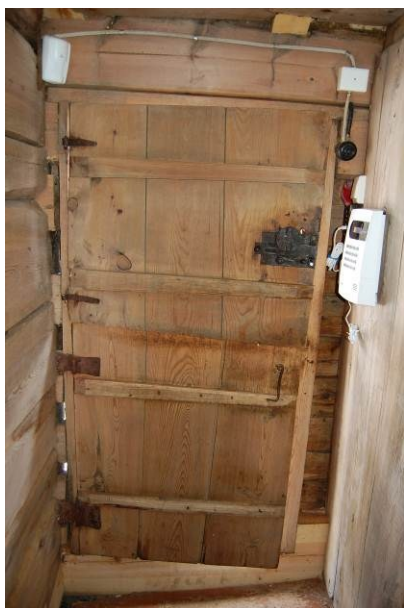
Både himlingen og gulvet består av brede trebord av ulik bredde. Gulvet er malt, mens himlingen er ubehandlet. Veggene mot stua (sør) er av flatteljet tømmer. Veggene mot nord og øst er av stående veggtiler, mens vestveggen er av synlig ytterpanel (supanel) nord for ytterdøra. Alle veggene er ubehandlet.

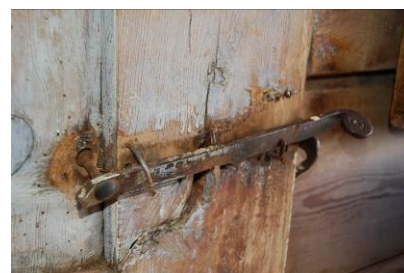
Det er tre dører i rommet. Døra til stua (sør) er en malt tofyllingsdør, trolig fra 1700-tallet eller første halvdel av 1800-tallet. Døra har bevart original smijernsklinke og originale hengsler. Døra til kammerset (nord) er en tradisjonell labankdør bestående av tre brede bord. Døra har bevarte originale hengsler, og på siden mot kammerset har den bevart smijernslås. Ytterdøra er en todelt labankdør hvor hver av delene består av tre brede bord. Begge delene har bevarte originale hengsler, men de er av en kraftigere type på nedre del. Øvre del har bevart smijernslås.

Figur 28. Original smijernsklinke

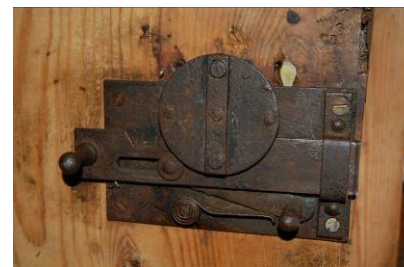
Figur 29. Smijernslås på ytterdør

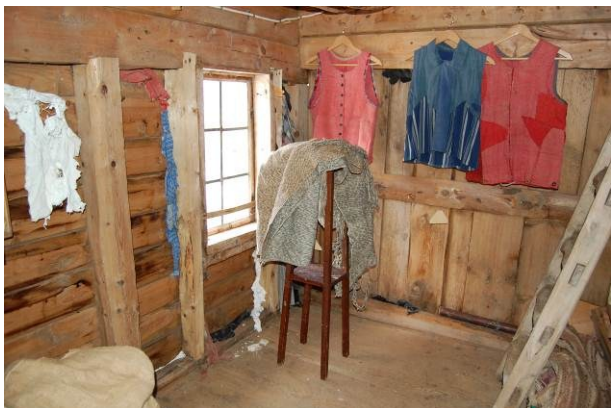
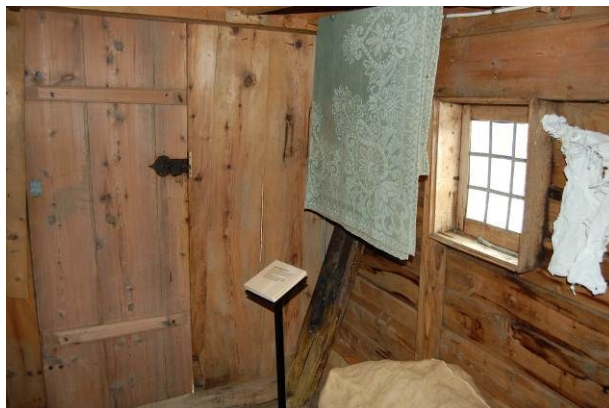
Nordre del av stuebygningen er satt opp i stavverk. I kammerset er stavkonstruksjonen synlig på nord- og vestveggen, med synlig ytterkledning av henholdsvis tømmermannspanel og supanel.

Øst- og sørveggen er av stående veggtiler. I himlingen er det synlig bjelkelag med brede trebord over. Gulvet er av tradisjonell type med brede bord av ulik bredde. Hele rommet er ubehandlet.

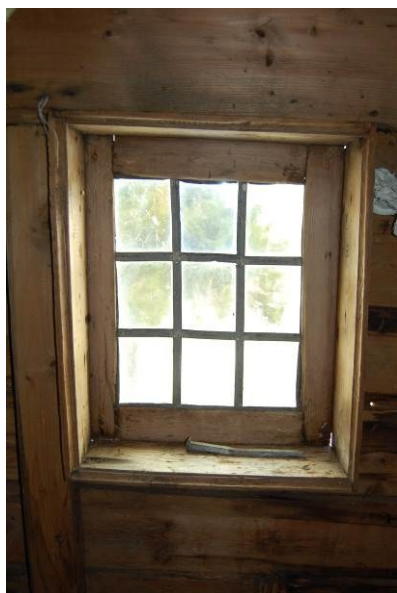
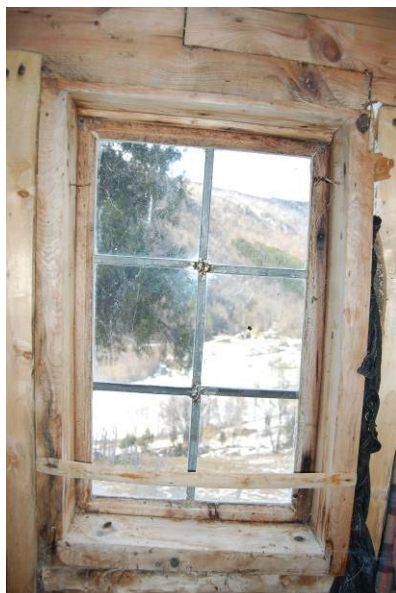
I rommet er det to vinduer og en dør. Begge vinduene befinner seg på vestveggen. De er av eldre dato og har blyinnfattet glass. Det er usikkert om vinduene har gjennomgått restaurering i nyere tid. Søndre vindu er minst og har 3 x 3 ruter, mens nordre vindu er større og har 2 x 3 ruter. Døra er en tradisjonell labankdør bestående av tre brede bord. Den har bevart original smijernslås.

Figur 35. Vindu på vestveggen

Figur 36. Vindu på vestveggen

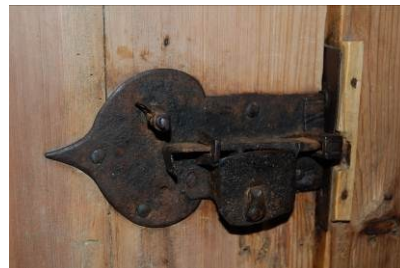
Figur 37. Bevart smijernslås

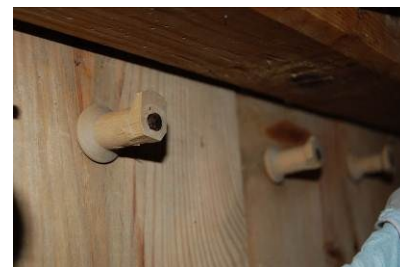
Figur 38. Gjenbruk av trådsneller

Spesielt i dette rommet er måten man har benyttet tekstiler, rester av stoff, til å tette veggene. Tekstilene er dyttet inn i sprekker blant annet langs gulvet og rundt nordre vindu. Også gjenbruk av tomme trådsneller som knagger på veggen forteller om sparsommelighetskulturen folket på Severinbrauta levde i.

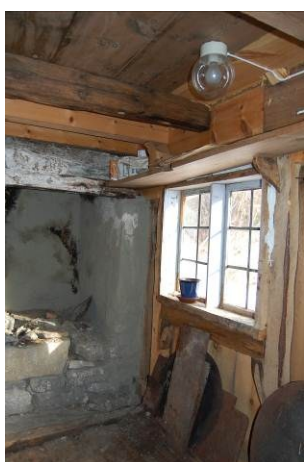
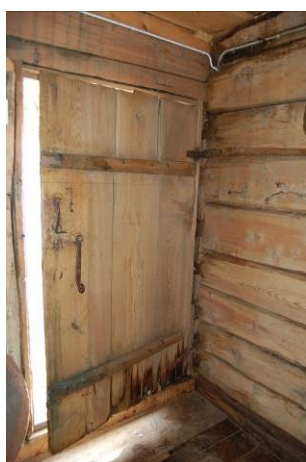
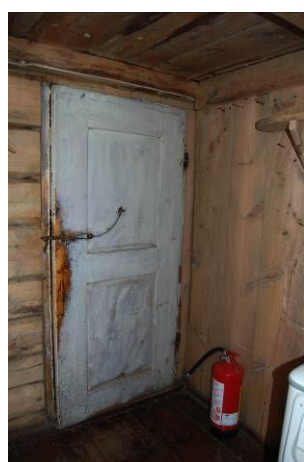
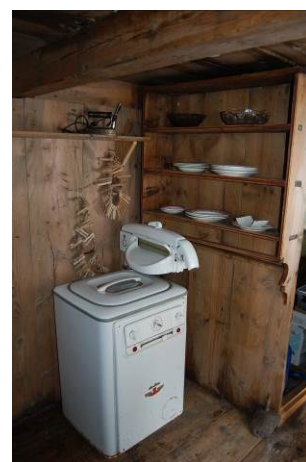
Sørveggen er av flatteljet tømmer, vestveggen av stående veggtiler, og ytterveggene mot nord og øst av synlig stavverk med tømmermannspanel utenpå. Boden er bygget av lette panelvegger (glattpanel). Alle vegger er ubehandlet. Gulvet er også her av tradisjonell type med brede bord av ulik bredde, og i himlingen er det synlig bjelkelag med brede trebord over.

Det er to dører og to vinduer i rommet. Døra til stua er en tofyllingsdør, trolig fra 1700-tallet eller første halvdel av 1800-tallet, med originale hengsler og smijernsklinke. Ytterdøra er en tradisjonell labankdør av tre brede bord, også denne med bevarte hengsler og smijernsklinke/krok. De to vinduene befinner seg på nord og østveggen. Vinduet på nordveggen er et ettramsvindu med to ruter (tresprosse), mens vinduet på østveggen er et torams blyglassvindu med 2 x 3 ruter i hver ramme. Sistnevnte vindu er restaurert i nyere tid, med blant annet nytt treverk innspunnet i rammen.

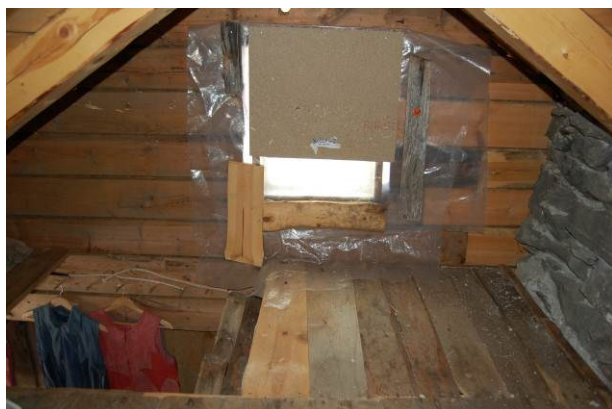
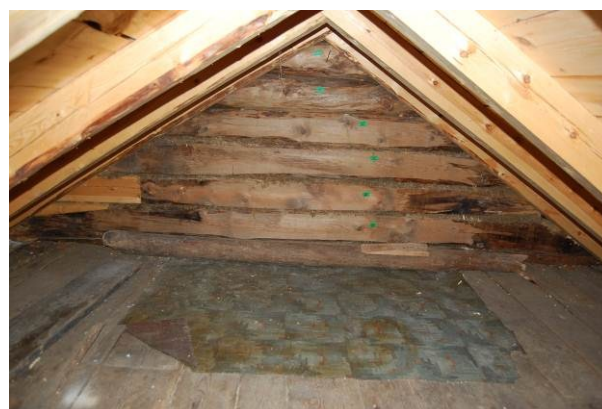
Nordre loft går over hele bygningens bredde, over rom 4, 5 og 6. Gavlveggene er av flatteljet tømmer. I nordre gavlvegg sitter et eldre blyglassvindu med 4 x 4 ruter. Vinduet er restaurert i nyere tid. Rommet har nytt, synlig sperretak og bevart originalt tregulv av brede bord. Tilgang til loftet via stige fra kammerset (rom 5).

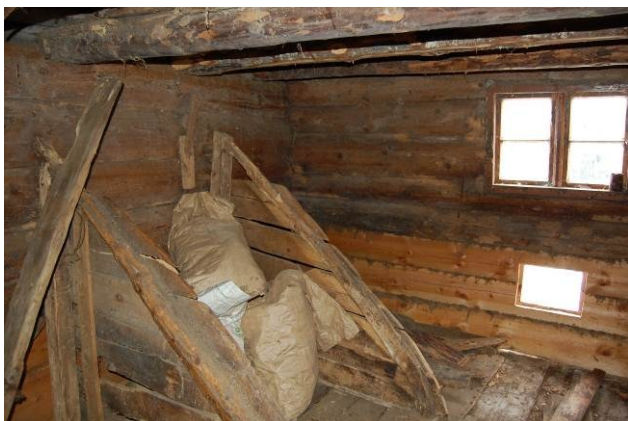
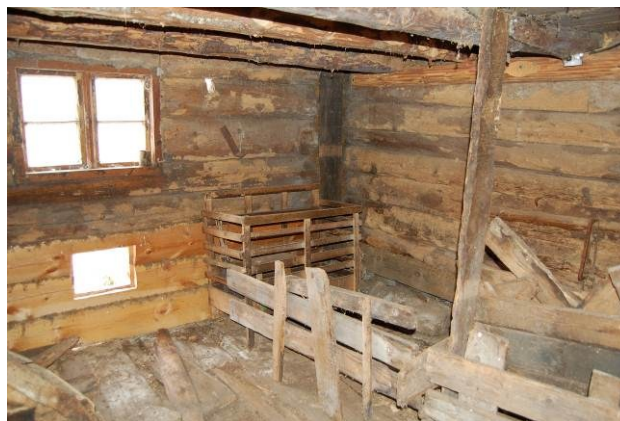
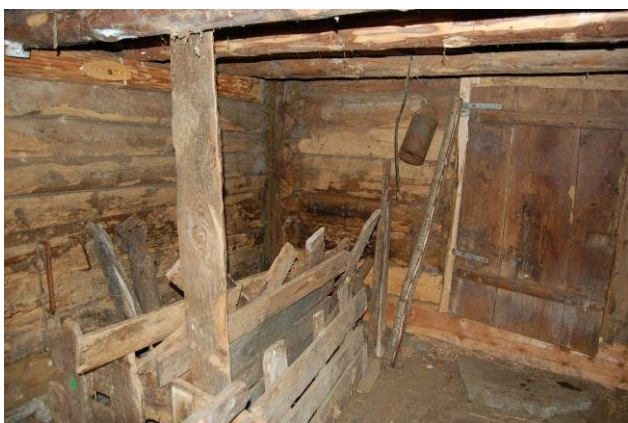
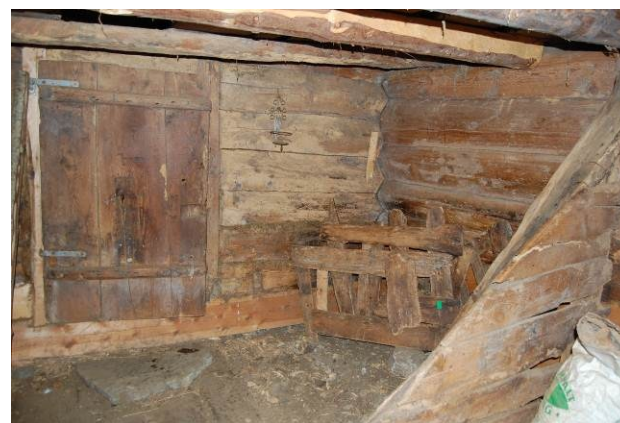
Fjøset befinner seg i nordre del av driftsbygningen, vegg i vegg med stuebygningen. Rommet er av lafta tømmer, noe som skiller det fra resten av driftsbygningen som er satt opp i stavkonstruksjon. Fjøset er godt bevart, og har, med unntak av noe utskiftet tømmer, stor grad av autenticitet. Himlingen er av synlig bjelkelag med trebord over, og gulvet er av tradisjonell type med brede trebord av ulik bredde. På vestveggen er et lite toramsvindu med 1 x 2 ruter i hver ramme, samt ei lita luke uten glass i. På østveggen er en gammel labankdør av tre brede bord. Langs nord- og sørveggen er det bevart tre båser og to mindre innhegninger for husdyr. Disse inngår i fredningen som fast inventar.

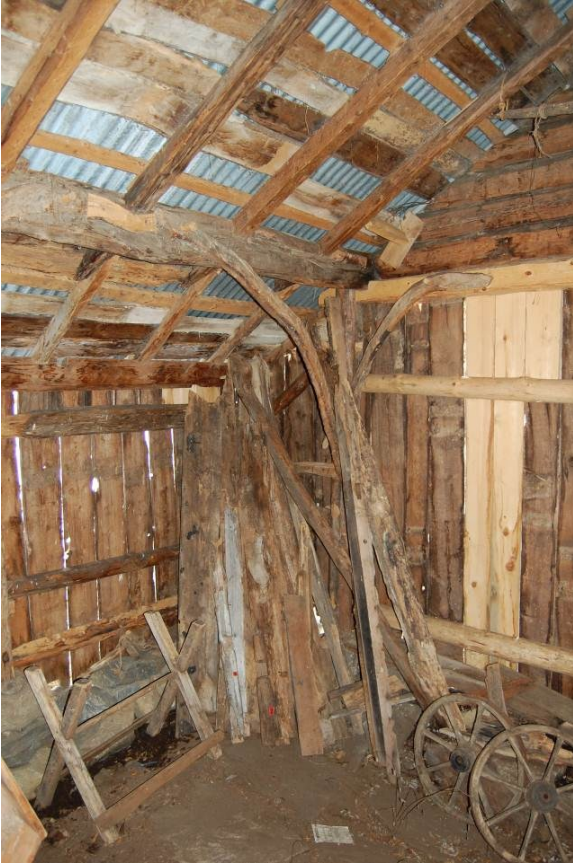
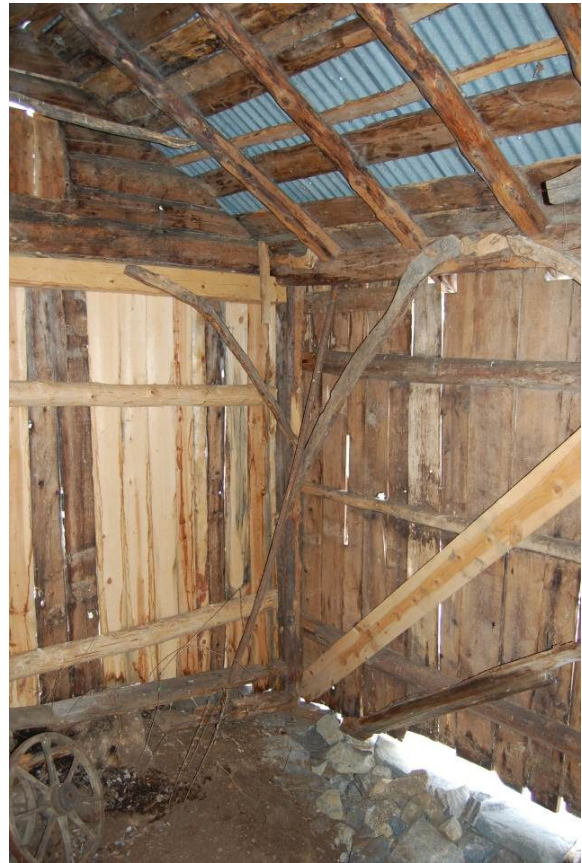
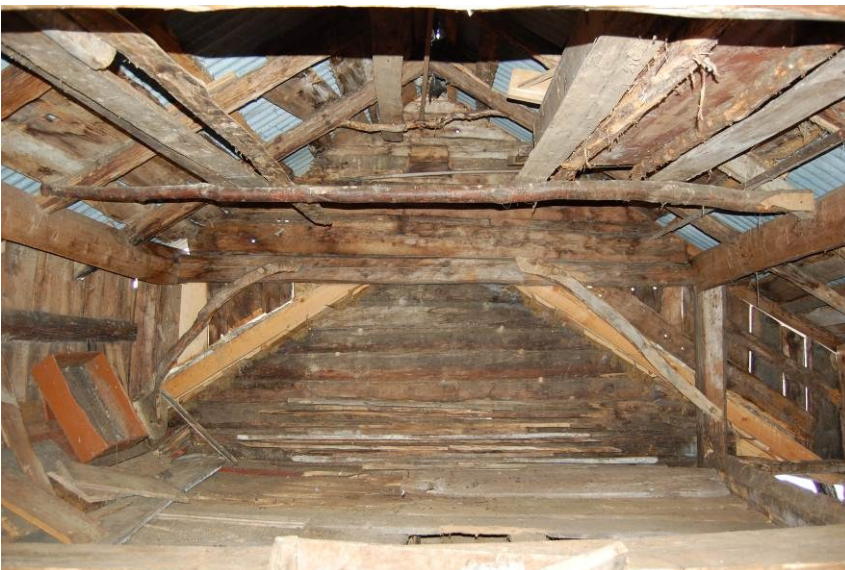
Løe er i ett rom, men kan likevel deles i en søndre og en nordre del. Nordre del befinner seg over fjøset, mens søndre del er i bygningens fulle høyde, fra bakkenivå og opp til mønet. Mellom søndre og nordre del er en åpen gang med inngangsdør fra østsiden. Gangen er på nivå med nordre del av løe, og har rekkverk mot søndre.

utenpåliggende låvepanel. En del materialer er skiftet ut i forbindelse med restaurering av bygningen i nyere tid. Løa er likevel godt bevart med sitt gamle utseende. Taket er et tradisjonelt sperretak, hvor den gamle taktroa delvis er bevart, og det er lagt bølgeblikkplater over. Jordgulvet er dekket med store steinheller. Det finnes et lite vindu i løa. Dette befinner seg i vestenden av gangen mellom søndre og nordre del. Inngangsdøra til løa (i østenden av gangen) er en bred, tofløyet labankdør, hvor det ene dørbladet er delt i to, i en øvre og en nedre del.

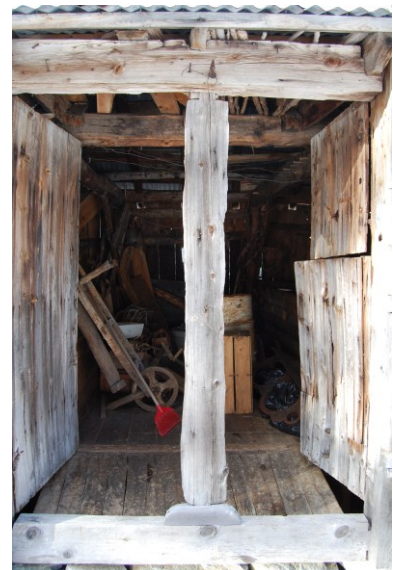
Figur 52. Låvedøra på østveggen

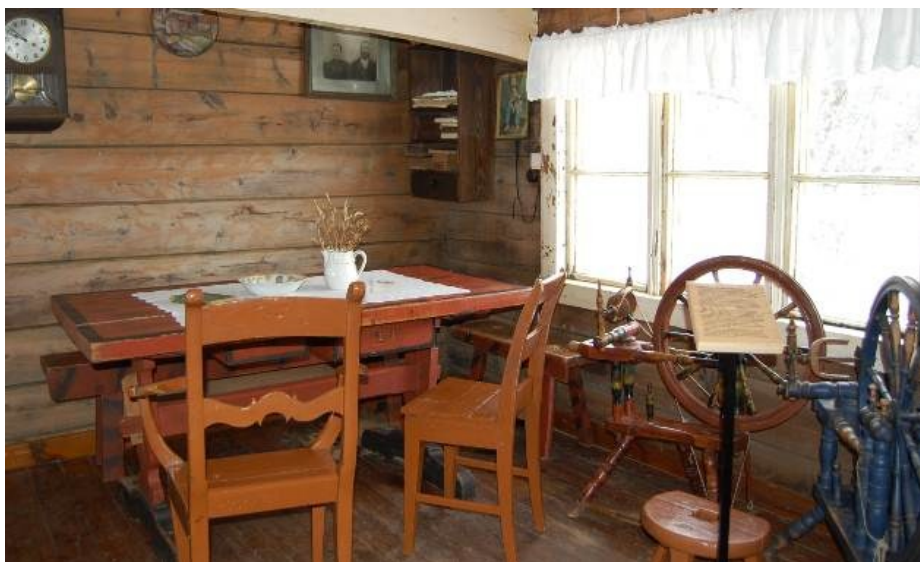
Figur 53. Ådret spisebord med to tilhørende sittebenker til venstre, og rokk nr. 1 og 2 til høyre.

- Ådret spisebord med to tilhørende sittebenker
- 2 skuvesenger

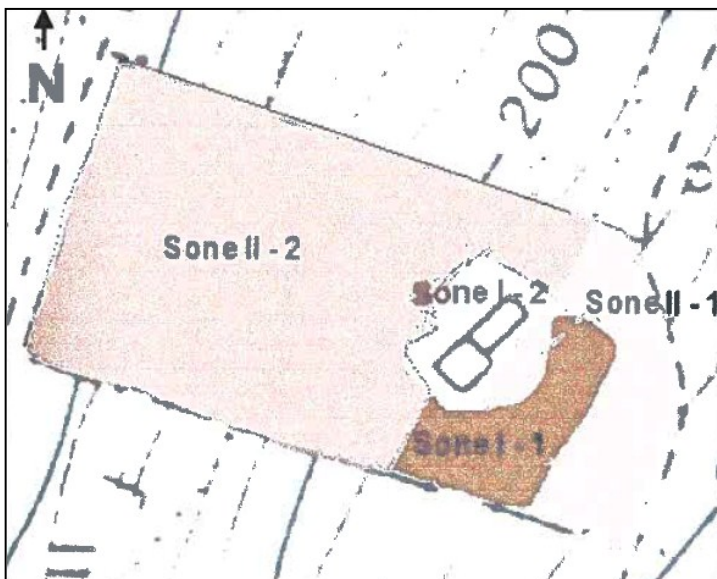
Marka som tilhører husmannsplassen kan deles inn i to hovedsoner: *Hageanlegg* (sone I) og *slåtteng* (sone II). Hageanlegget kan videre deles i *frukt/bærhage* (sone I – 1) og *urte/staudehage* (sone I – 2). Slåttenga kan deles i *ubeitet slåtteng* (sone II – 1) og *beitet slåtteng* (sone II – 2) (Sparstad 2000, s. 17).

Figur 56. Inndeling av forvaltningssoner etter forvaltningsplan utarbeidet i 2000. Kart: Sparstad 2000, s. 17

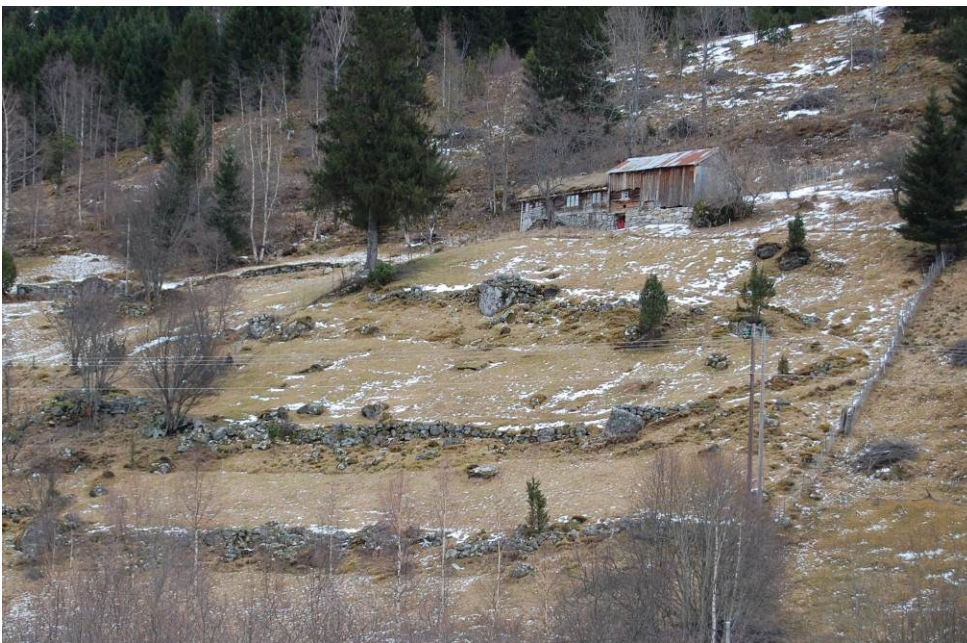
Slåttenga på Severinbrauta, særlig den delen av den som ligger nedenfor huset (sone II – 2), er svært bratt. Det er derfor bygd opp terrasseringer ved hjelp av steinrøyser. Enga er inngjerdet med et enkelt nettinggjerde på trestolper. I 1990 opphørte drifta på Severinbrauta. Fram til da hadde slåttenga aldri blitt beitet. I tiden etter 1990 har storfe beitet enga nedenfor huset, noe som har holdt graset nede, samtidig som det har ført til noe tråkkskader i marka (Sparstad 2000, s. 22).

Figur 59. Severinbrauta sett fra vest. Terrasseringer i slåttenga nedenfor bygningen.

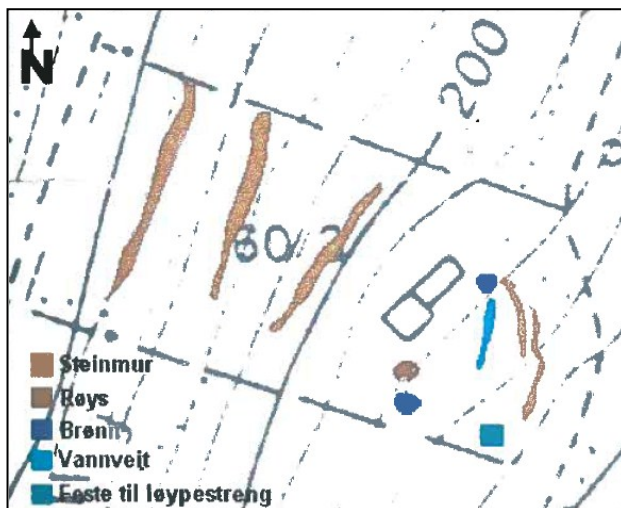
I området som tilhører husmannsplassen finnes en rekke kulturminner. Av særlig stor verdi er en brønn som trolig kan dateres til begynnelsen av 1700-tallet (SEFRAK-registrering, 1979). Brønnen har restaurert brønnhus i enkel stavkonstruksjon og torvtekket tak, og det er funnet en vannveit som leder mot brønnen sørfra. Brønnhuset har vært nede, men er i dag gjenoppbygd slik det opprinnelig stod.

Figur 60. Kulturminner i området som tilhører husmannsplassen. Kart: Sparstad 2000, s. 26

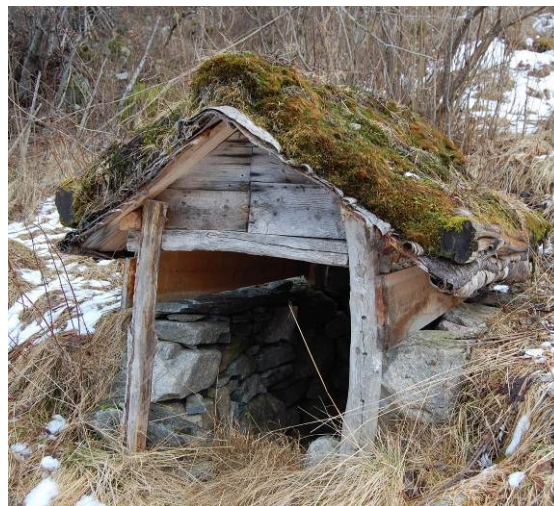
Figur 61. Brønnhus trolig fra begynnelsen av 1700-tallet (SEFRAK-registrering, 1979).
