HANDELSHUSET, Drøbak

– en dokumentasjon og bygningsarkeologisk undersøkelse

Utført i perioden oktober – desember 2007 av Brand & Co. AS
ved arkitekt og bygningsantikvar David Brand.

En bygningsarkeologisk undersøkelse

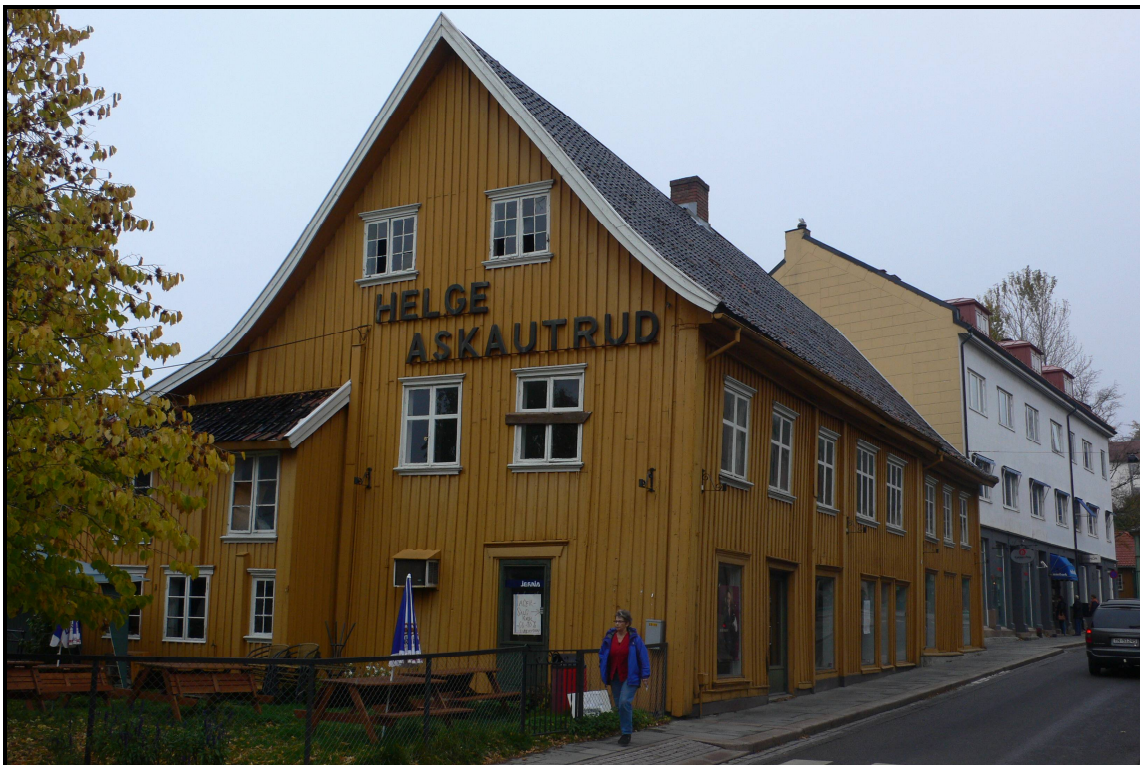
Sett fra Torget

Handelshuset har en dominerende og viktig plassering i Drøbak sentrum - i hovedgaten vis a vis Torget. Situasjonen og anleggets størrelse forteller om husets sentrale status i utviklingen av Drøbak som handelsstad.

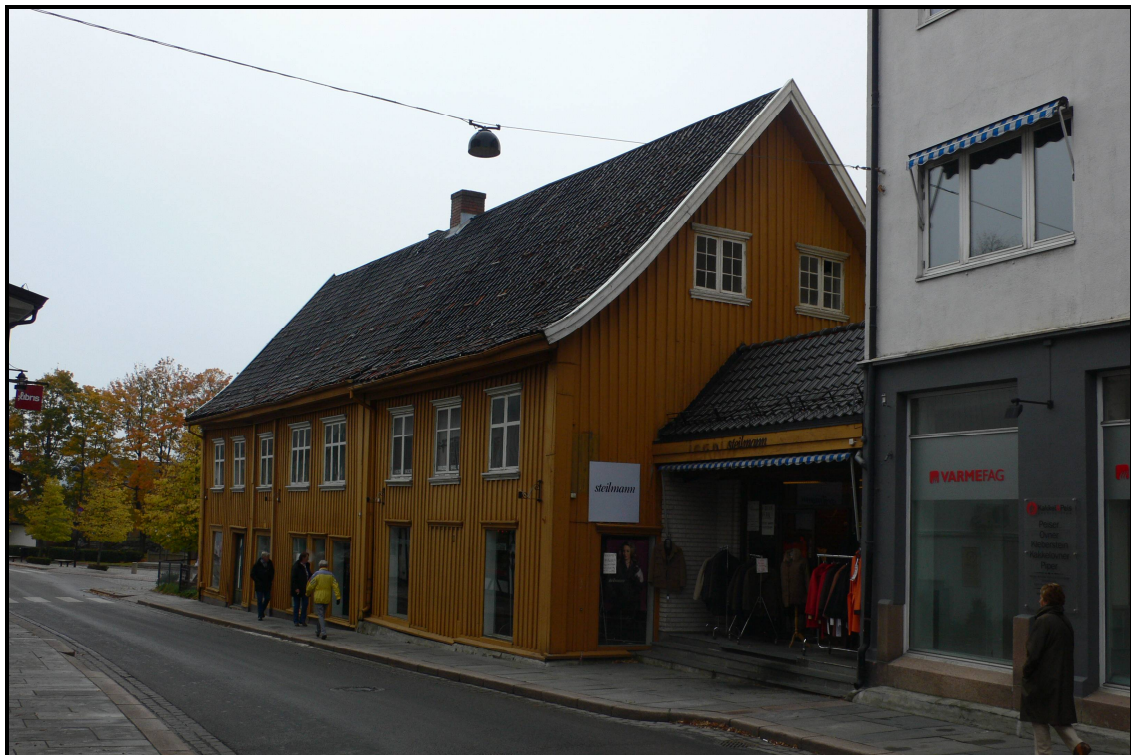
Handelshuset sett ovenfra, mot Torget

Taket viser også at det her er to bygninger som er satt sammen og ikke bygget samtidig. Det er en tydelig knekk i takets overflate ved overgangen mellom bygningsdelene, til tross for et forsøk å få taket til å løpe i ett med en gjennomløpende felles gesims.

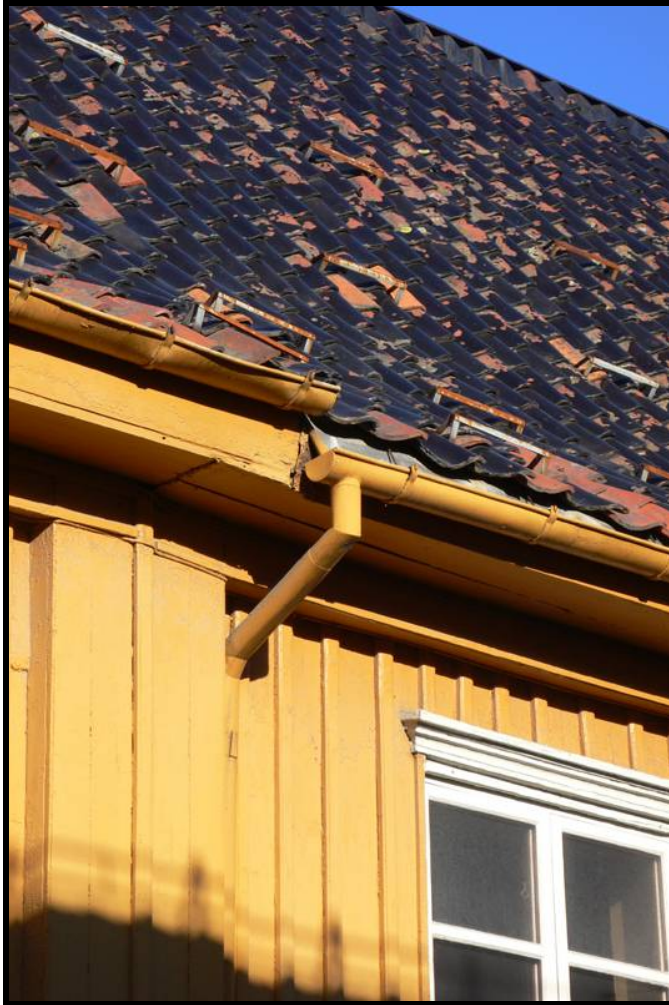
Knekk i taket ved overgangen mellom bygningsdelene

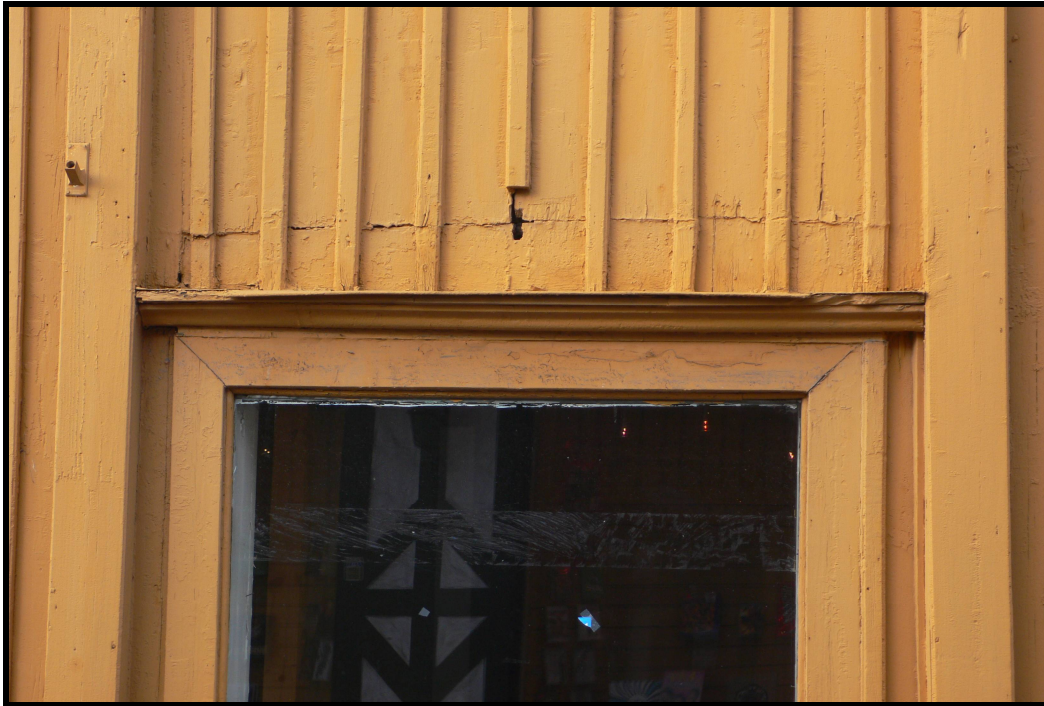
Det som savnes på hovedfasaden er en skikkelig markering av et inngangsparti som er vanlig på den tiden huset ble bygget. Oppmålingen fra 1974 viser en inngang i midtgangen mot gaten. I dag er det et butikkvindu der som har kommet siden den gang. Spor etter en døråpning kan leses i panelet; det finnes til og med rester av et lampepunkt over. Men noen fin dekorert dør i rokokkostil har det tydeligvis ikke vært på Handelshuset.

Spør etter tidligere inngangsdør eller omramming med lampepunkt over.

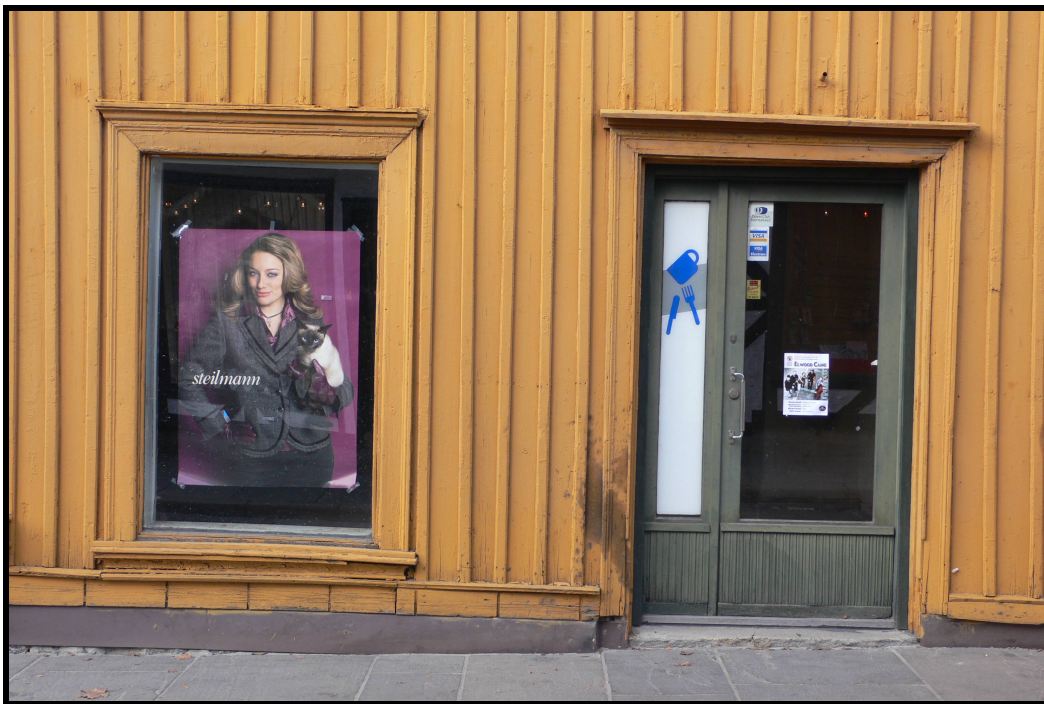
Det eldste butikk, nederst mot Torget.

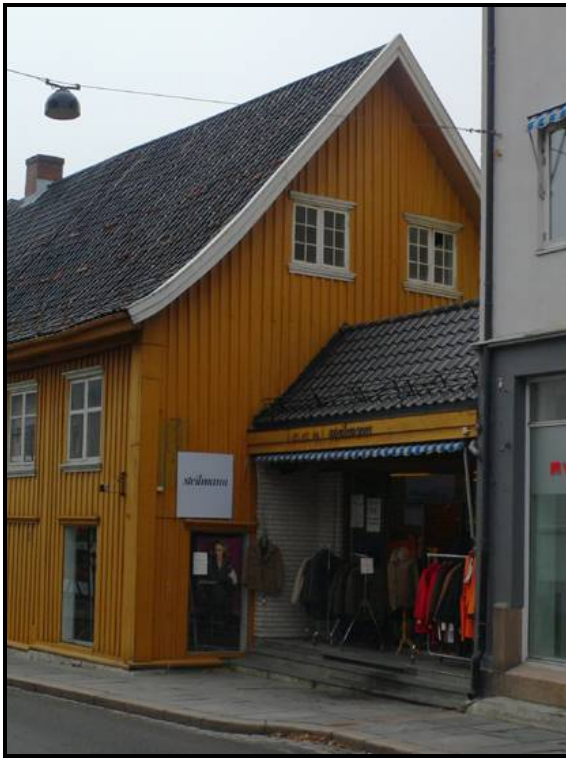
Den nordre gavlen er påbygd og delvis dekket av en moderne, tilbaketrukket forretningsgård i en etasje. I de senere årene har hovedadgangen til Handelshuset vært gjennom dette påbygget via en skyvedør i R101a (se plantegning). Dette er også forklaringen på hvorfor den tidligere butikkdøren mot gaten nå er byttet ut med et utstillingsvindu.

I tillegg har det kommet et nytt butikkvindu i veggen mellom påbygget og gaten som ikke er med i oppmålingen av 1974.

Det finnes to vinduer til loftet i gavlen. Disse er begge 1700-talls to-rams vinduer, smårutete med tildels gammelt grønt glass.

Fasade mot nordøst

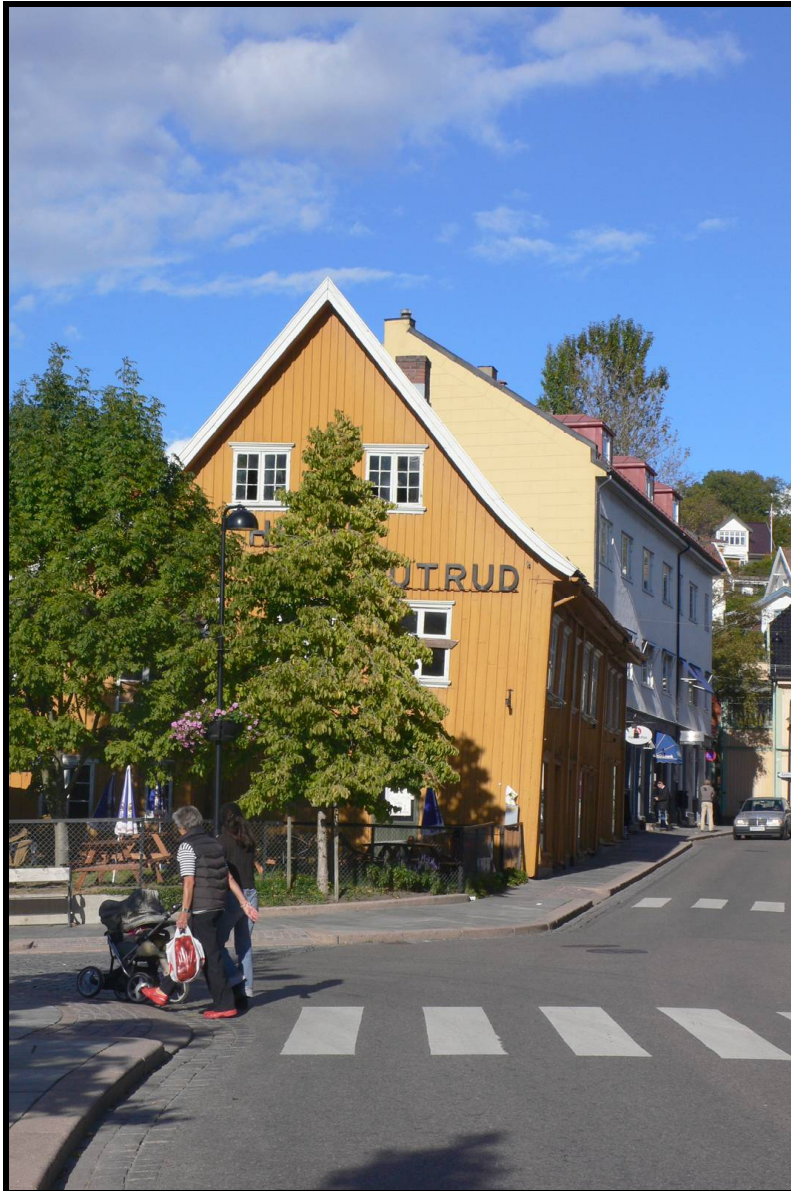
Sett fra Torget

Det har ikke vært direkte adgang til hagen før senere i husets historie da den nåværende døren til hagen erstattet et vindu. Dette er bekreftet av spor i panelet etter en vindusåpning til høyre for døren. I tillegg finnes det et originalt vindu til venstre for døren som senere er blokkert både innvendig og utvendig. I dag er det plassert et kjøleaggregat i åpningen.

Fasaden på hovedbygget mot hagen har derfor opprinnelige vært symmetrisk med fire vinduer, to og to over hverandre.

I gavlen til loftet er det to 1700-talls smårutete vinduer med til dels gammelt grønt glass. (knf. fasade mot nord).

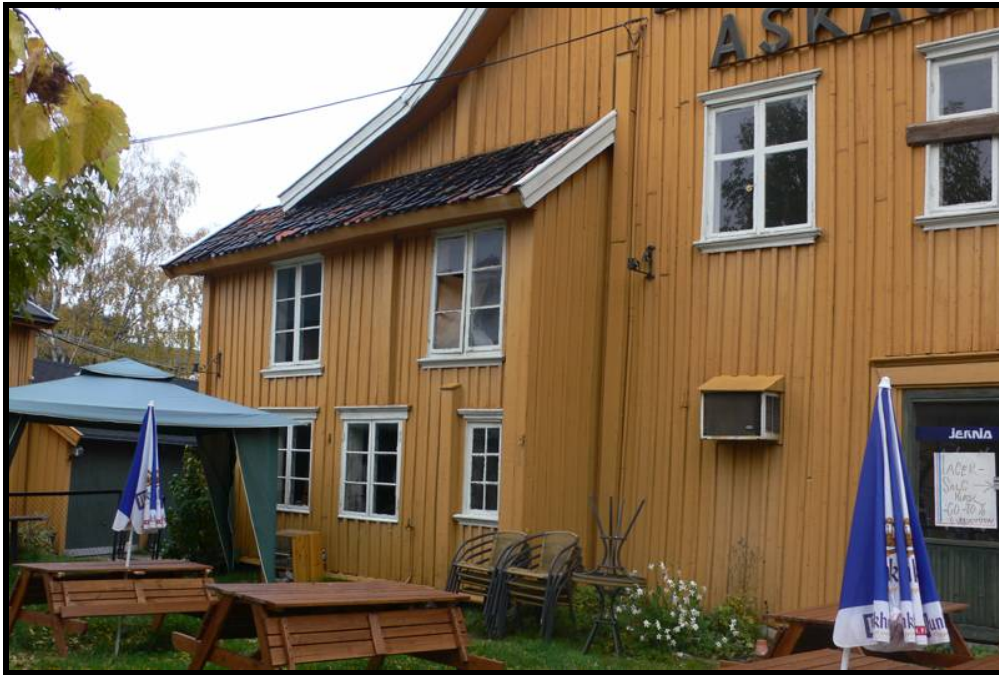
Sørvest hjørne

Denne delen av huset er senere blitt forhøyet med en etasje; med et smalere rom hvor østveggen er plassert over det høyre vinduet i rommet under. Dette er et uvanlig trekk og underbygger teorien om et opprinnelige ènetasjes hus. 2.etasje har to vinduer. Den ene er plassert midt i rommet rett over det venstre vinduet i 1.etasje. Det andre er i en gang til høyre og rett over laftekassen til ”svalen” nede. Begge vinduene har samme utseende som de i 1.etasje, men virker for store og er plassert for tett opp under gesimsen.

Takløsningen er spesiell og opplagt et resultat av sammenføyningen med hovedbygget på et senere tidspunkt. Bygningene griper inn i hverandre på en bemerkelsesverdig måte som tyder på at ”påbygget” kom først.

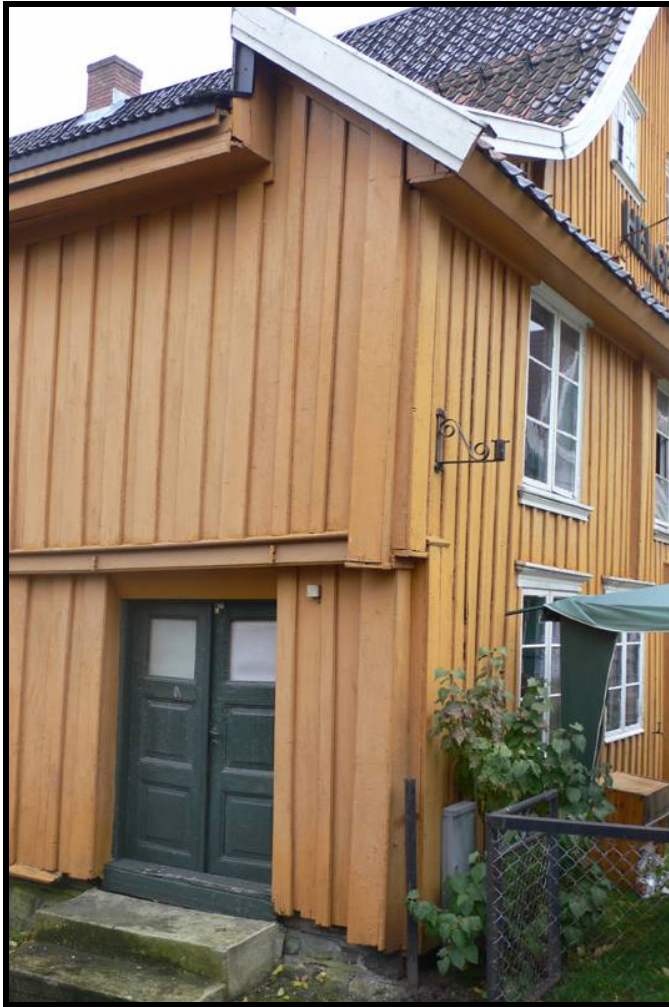
Fasade mot gårdsplassen (vest)

Annen etasje på ”påbygget” er utkraget en stokks bredde mot gårdsplassen. Det finnes ingen umiddelbar eller logisk forklaring på dette. Heller ikke for de krokene som er jevnt fordelt langs skillbordet. Utkraging av 2. etasje er ellers kjent fra norske byer på 16- og 1700-tallet, men hovedsaklig langs gatefasaden. Det må også bemerkes at 2. etasje har en nyere paneltype mens 1. etasje har et eldre tømmermannspanel.

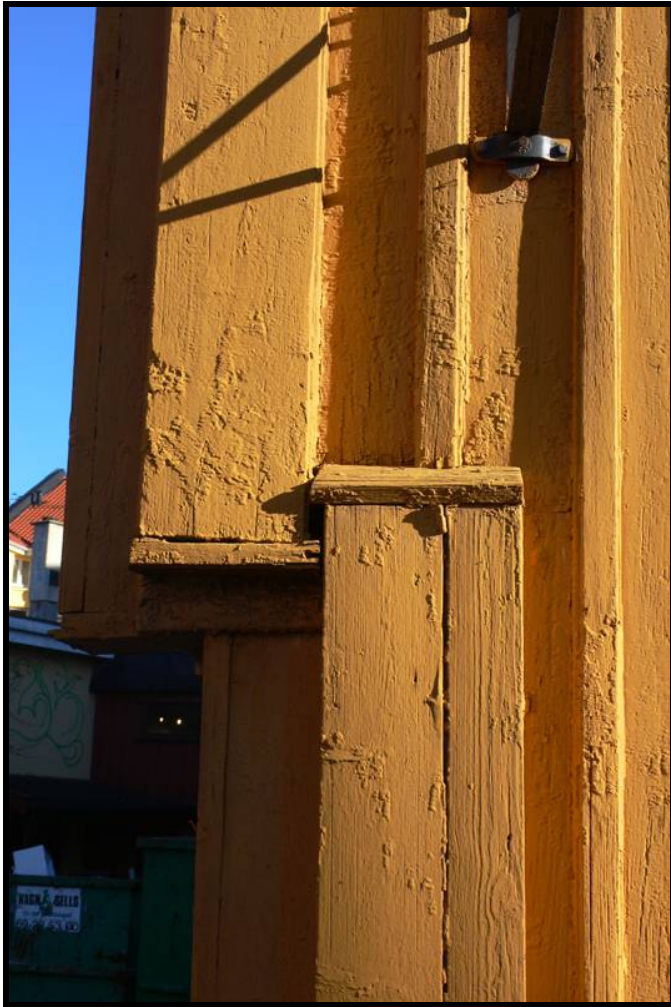
Utkraving av 2.etasje til ”påbygget”

Fasaden har tre laftekasser; en på hvert hjørne og en midt på veggen i 1.etasje som påviser den tidligere skilleveggen bak som nå er fjernet.

En to-fløys dør gir adgang til ”påbygget” fra gårdsplassen. Døren er en fyllingsdør med tre fyllinger i høyden typisk for første halvdel av 1800-tallet. Den har tilsvarende datering som empire vinduene på sør fasaden.

Plassert mer eller mindre rett over laftekassen til skilleveggen er et gammel 1700-talls vindu; to-rams med 2x4 ruter i høyde til dels med gammelt glass. Vinduet har samme størrelse som empire vinduene ellers i bygget. Dette er også plassert tett opp under gesimsen. Det kan være at vinduet er flyttet fra et annet sted og bør ses i forhold til de to lignende vinduene lenger bort på fasaden (til R103).

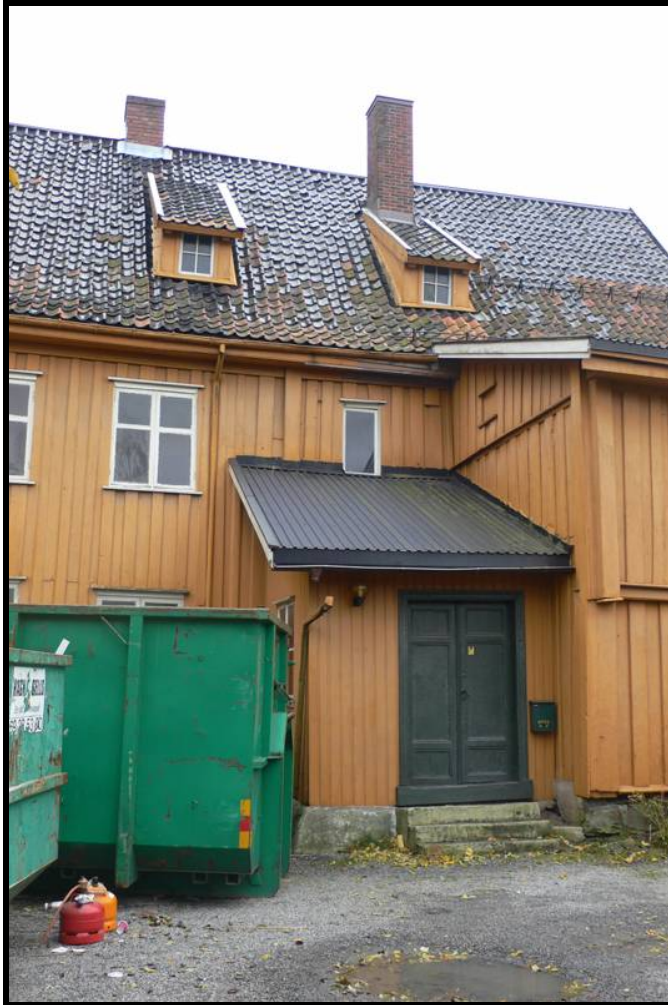
Ved siden av er det et nyere tilbygg i én etasje med inngangen til trapperommet. Dette er mest sannsynligvis bygd samtidig som trappen, rundt 1900 eller litt senere.

Mot gårdsplassen – tilbygg til trappen

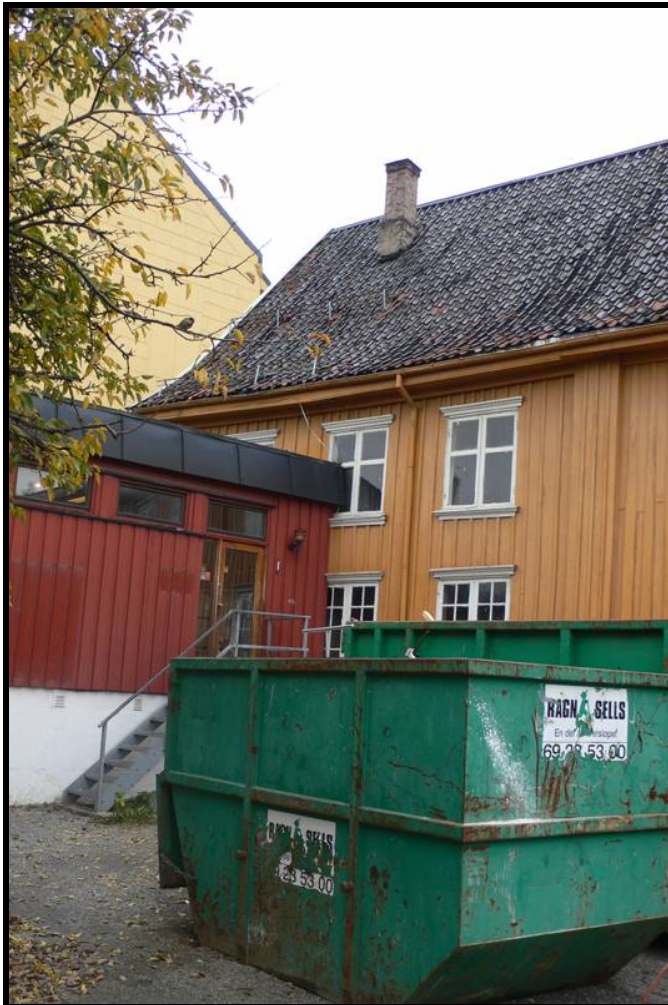
Den nordre bygningskroppen er kledd med lokkpanel og har hatt en symmetrisk oppbygging med tre vinduer i hver etasje. Inntrykket er forkludret med det moderne forretningsbygget som er bygd inntil den gamle fasaden uten hensyn til vinduene. To av disse, i 1.etasje, er av de eldste på anlegget og opprinnelige på sin nåværende plassering. De tre vinduene i 2.etasje er ”standard” korsvindu.

Moderne tilbygg på nordvest hjørne

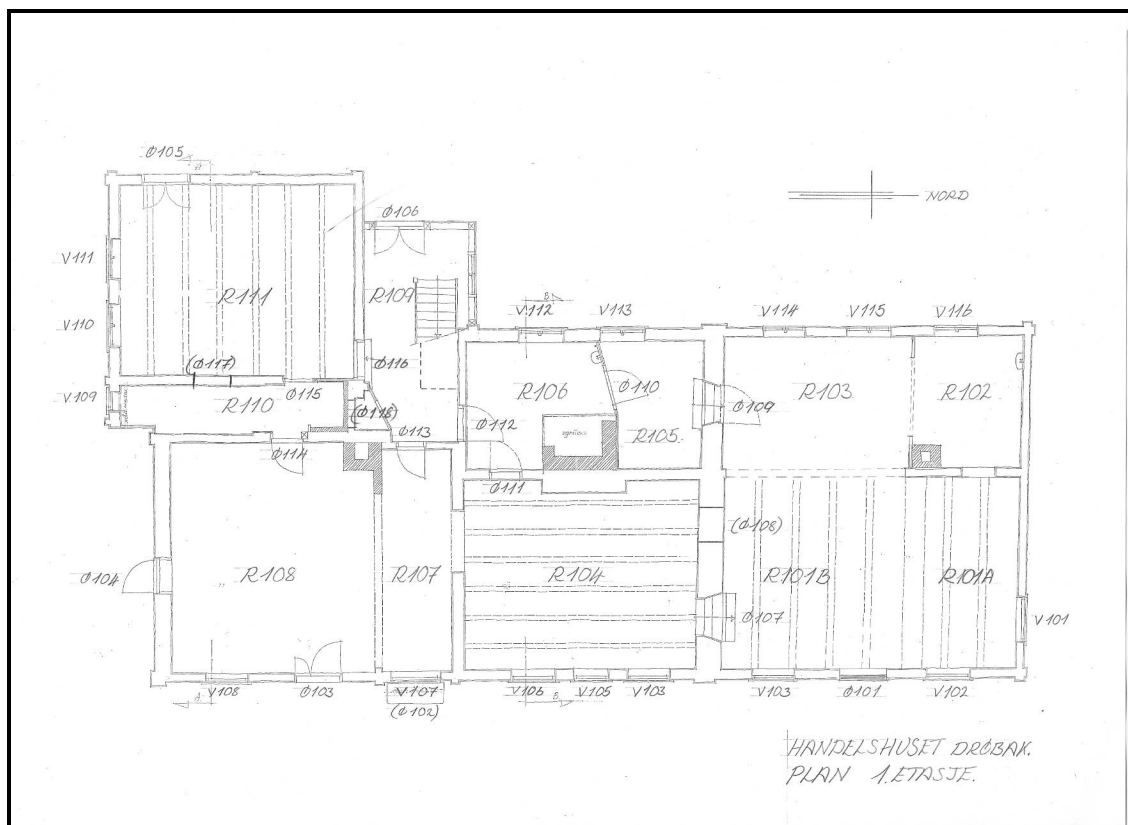
Rom 101a

GENERELT	<p>Mye tyder på at denne delen av anlegget, dvs. R101a og b, 102 og 103 med tilsvarende rom over har vært en selvstendig bolig – dobbel laftevegg skiller den fra resten av bygningen; lafteveggen mot R104 ser ut til å være malt på ”utsiden” (kalket) og de to eldste vindueene, V115 og V116, er på sine opprinnelige plasser mot bakgården. V117 er også en opprinnelig vindusåpning med nyere vindu satt inn.</p> <p>Bygningen har vært frittstående med synlig gavlvegg mot nord, de enetasjes forretningsbygget er bygget inntil etter 1974 (knf. oppmålingen)</p> <p>Rom 101 har opprinnelige vært to rom (101a og 101b). Et skille er markert i veggene og i himlingen med senere tilsatt bord og en murt pilaster mot brannmuren – i tillegg er både himlingen og gulvet på forskjellige nivåer i rommets to deler.</p> <p>Symmetrien i gatefasaden kan tyde på at butikkens dører og vinduer er plassert i tidligere åpninger tilhørende et opprinnelig bolighus.</p>

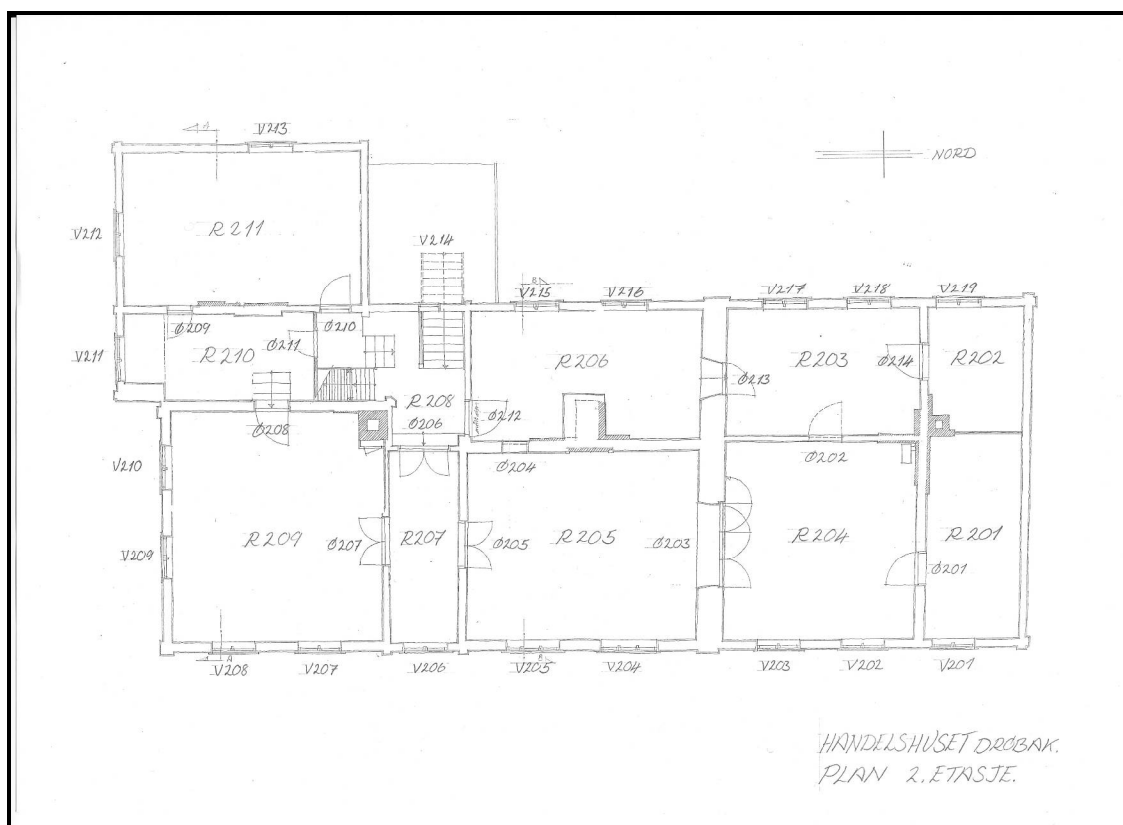
Rom 201

GENERELT	Rommet er opprinnelig som innredet på begynnelsen av 1800-tallet. Mest sannsynlig har rommet vært et sovekammers i første tiden.
GULV	Gulvet er originalt. Fotlist med toppliste er originalt.
VEGG	Veggene er kledd med grovsaget rupanel på ubehandlet tømmer. Den første tapetet, som er fra begynnelsen av 1800-tallet, er klistret rett på panelet. Taklisten er original.
HIMLING	Himlingen har et vekselpanel av typen felles for 2. etasje. Opprinnelig hvitkalket, senere oljemalt og er i dag i dårlig forfatning og flasser.
BRANNMUR	Brannmuren ser ut til å være opprinnelig. Den har en feieluke montert opp under taket.
VINDU	V201 er et 2-fags vindu som sannsynligvis er opprinnelig – dvs. karmen, men rammene kan være senere. Vinduet har en original gerikt, gjæret i hvert hjørne.
DØR	Ø201 er en opprinnelig døråpning – se beitski. Dørblad mangler.
ANNET	En gammel sikringstavle av marmor er montert på vestre vegg ved siden av brannmuren. På et senere tidspunkt er det vært montert vannopplegg i det nordvestre hjørnet til en vask.

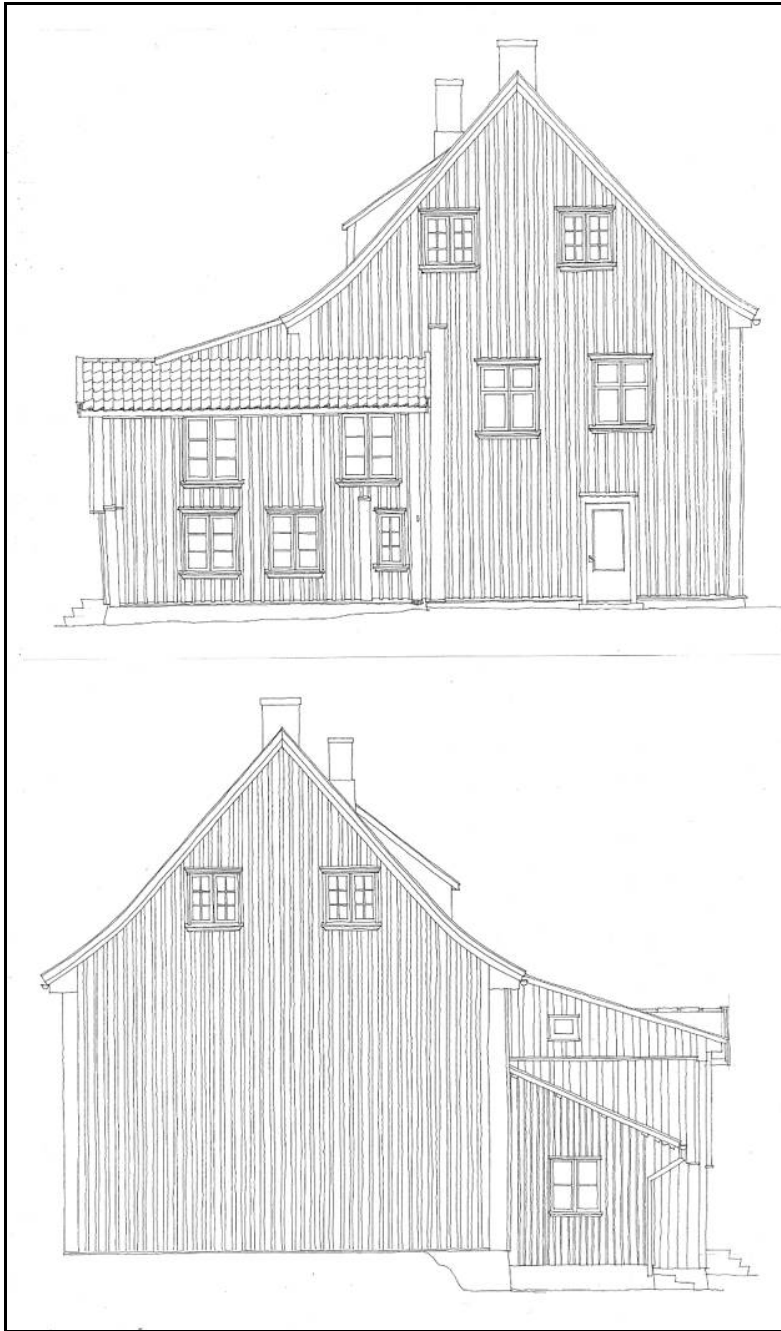
FASADE MOT TORGET

FASADE MOT NABO (NU DELVIS DEKKET AV NYBYGG)

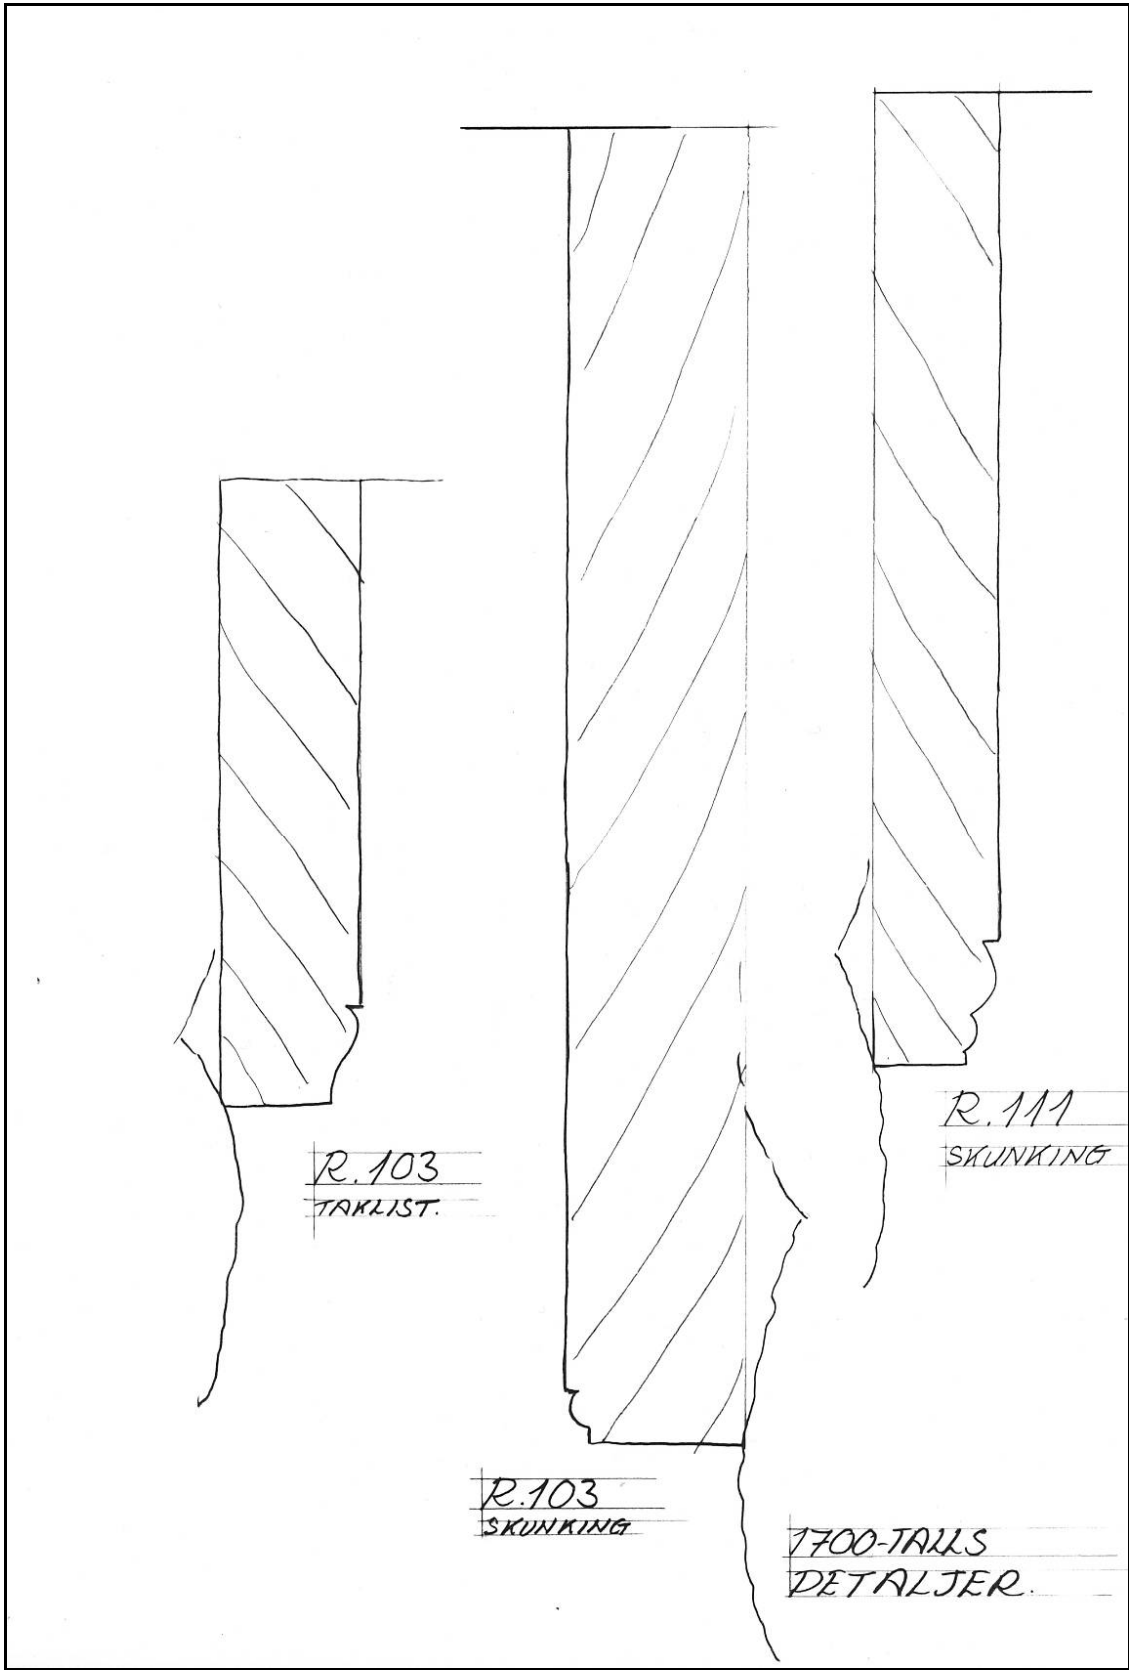
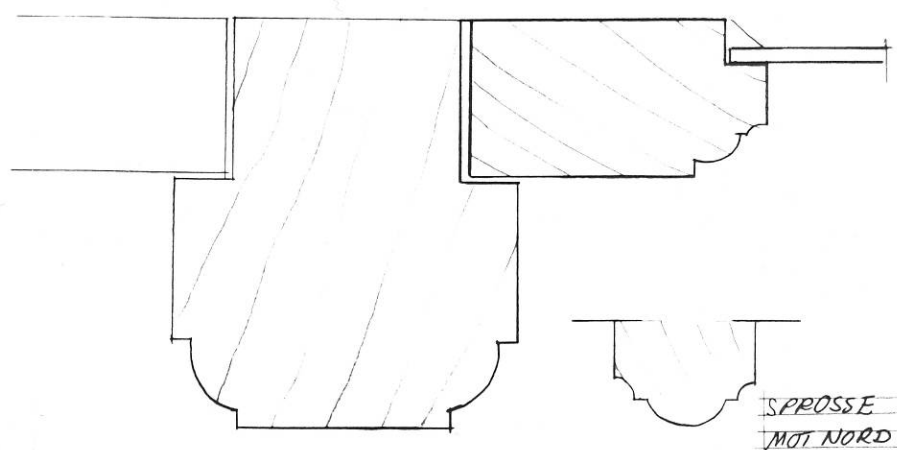
LOFT-VINDUER

SPROSSE
MOT NORD

SPROSSE
MOT SØR

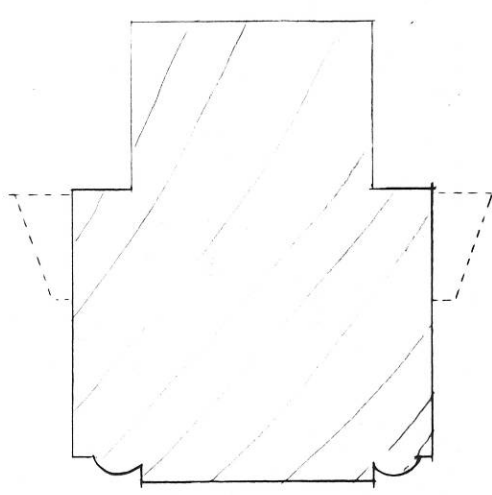
SPROSSE

R.103 V.114, 115

1700-TALLS VINDUER

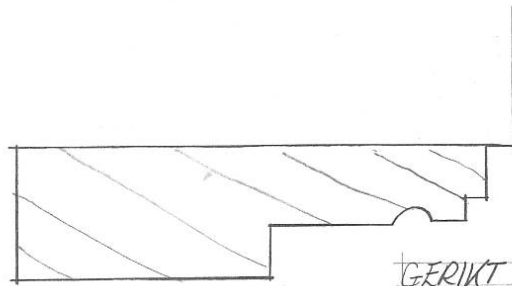
GERIKT V207-210
(MIDTPOST SOM V206)

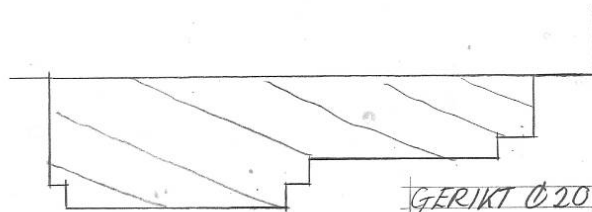
GERIKT Ø207

Gerikten til Ø207 er rillete Louis Seize stil.
ANNET

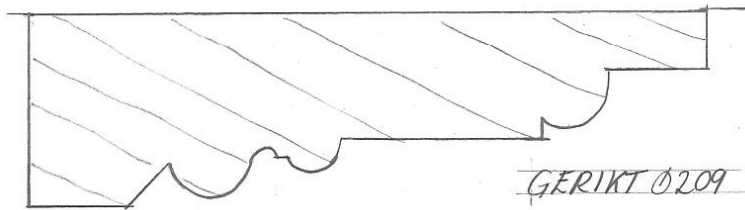
GERIKT Ø209

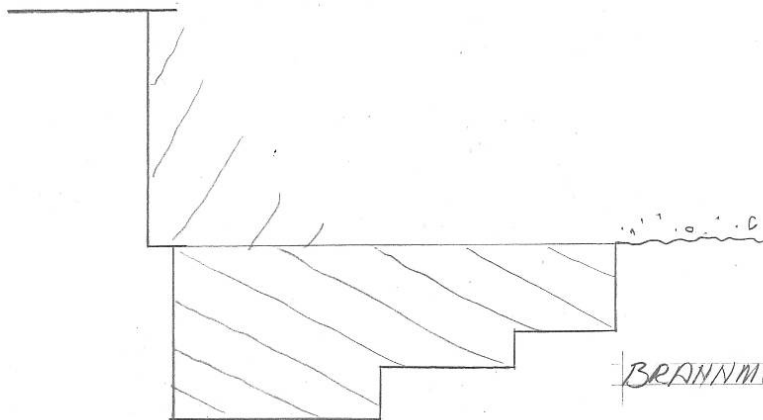
BRANNMURLIST

R. 209

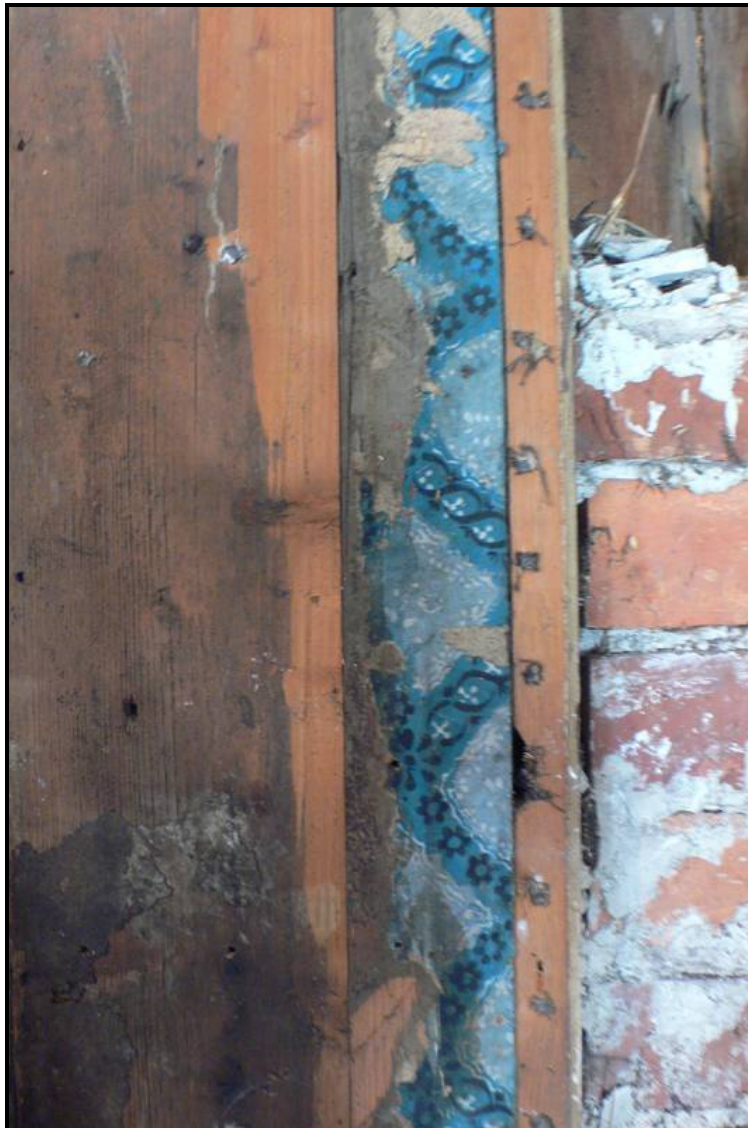
Tapetet har et diamantmønster av små sorte og hvite ”blomster” og ”tauverk” på en ultramarin bunn. Diamantens midtre har en grå bunn dekket med hvite blomster. Dette er et blokktrykt tapet på et ganske grovt håndlagt papir hvor enkle ark er satt sammen til en rull, dvs. før papir i rull ble maskin fremstilt. Mønsteret er trykt i limfarger.

Det er ikke funnet noen tapetbord under himlingen eller langs gulvet. Det er heller ikke ventet å finne bord til et så tidlig tapet, men kun en del av rommet er avdekket foreløpig og det anbefales at resten av rommet stripes inn til dette laget og undersøkes nærmere.

Tapetrester funnet ved siden av et skjult vindu i R108.

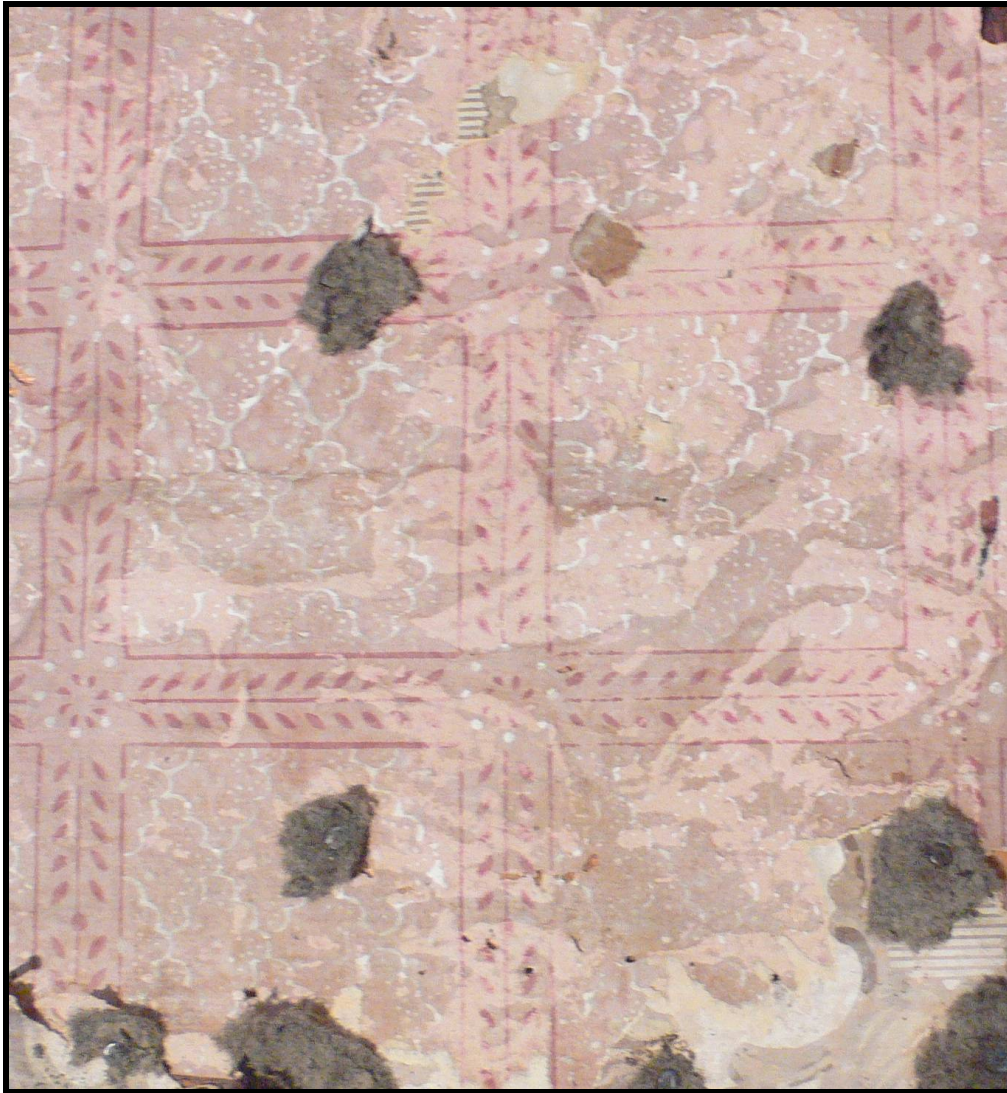
Grunntapetet er et litt uvanlig mønster. Flaten er dekket med symmetriske kvadrater som skal illudere fliser. Fargesettingen er i delikate nyanser av rosa og med en svak hvit ”marmorering” i midten av kvadratene.

R205 Tapet.

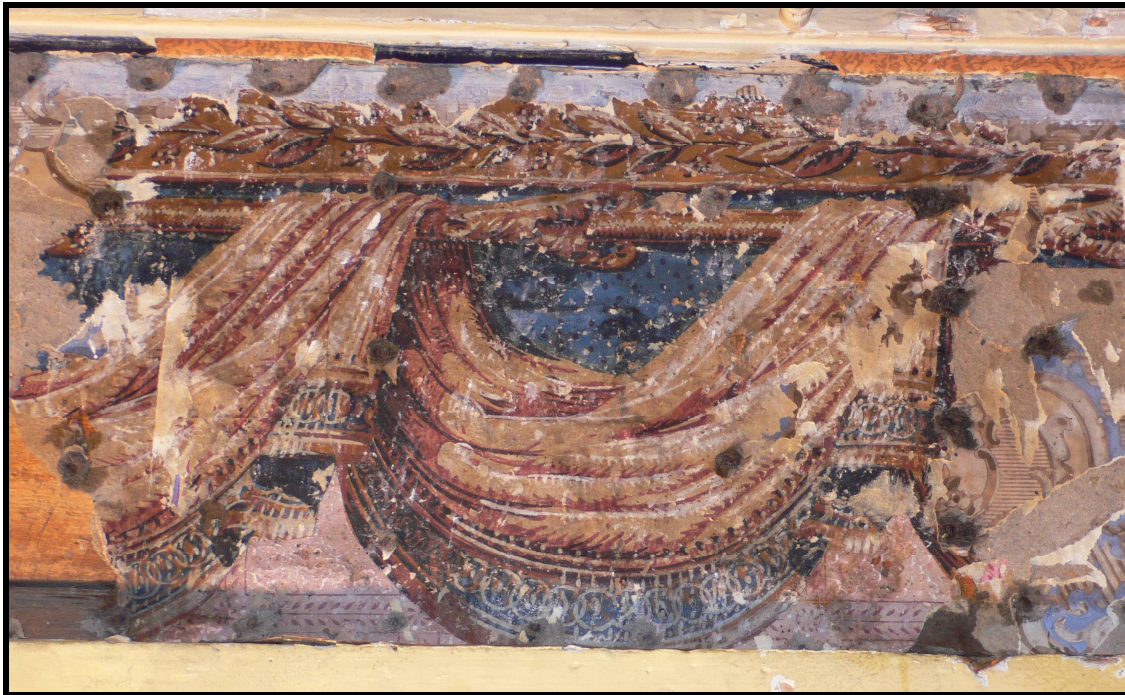
På samme vegg og samtidig med ovennevnte tapet er det funnet tapetboder både langs taklisten og langs gulvlisten.

Sammensetningen er sjelden i Norge og meget spesiell. Tapetene er mest sannsynlig av fransk opphav og viser en kvalitet og rikdom av ypperste klasse. Håndverksmessig er disse superbe.

R205 Øvre bord.

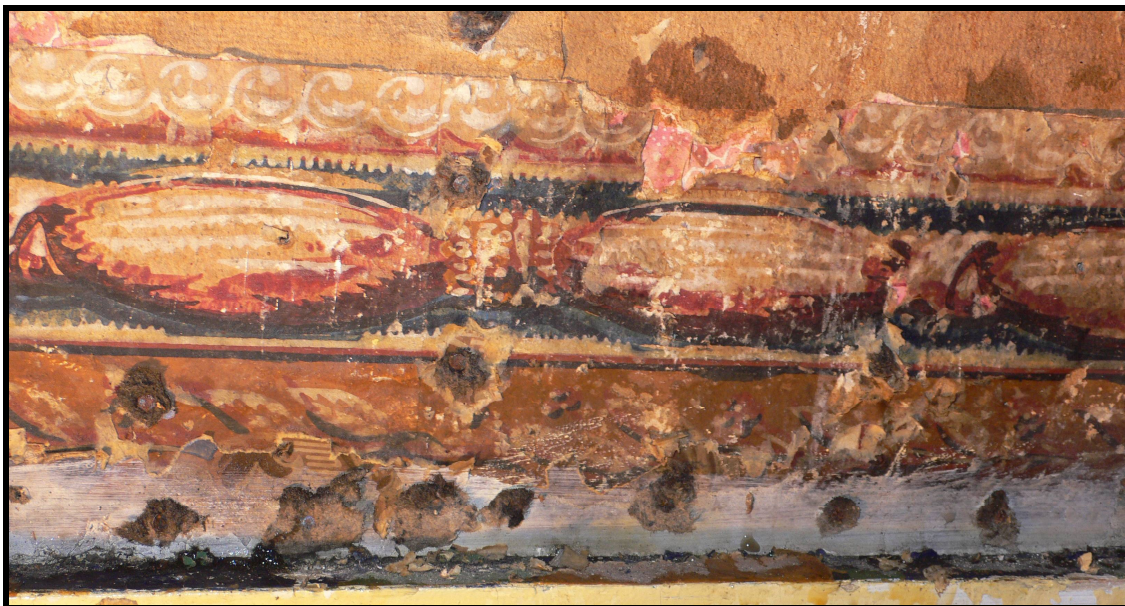
R205 Nedre bord.

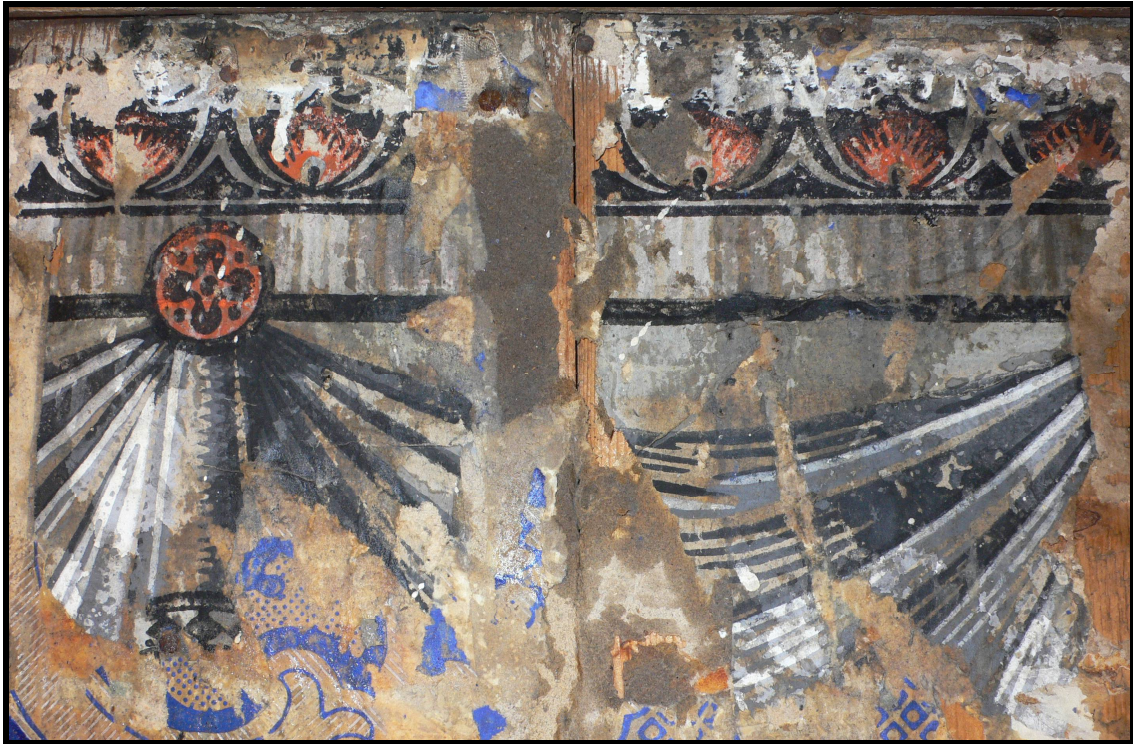
I R209 er det avdekket enda en overraskelse, tapetborder langs både tak –og gulvlist. Så langt er ingen grunntapetrest funnet. Disse tapetbordene er sannsynligvis også importert fra Frankrike og av lignende kvalitet og sjeldenhet som eksempel fra R205.

R209 Øvre bord.

Borden er symmetrisk, draperi-inspirert motiv festet med ”nagler” under en linje med stiliserte ”blomster”.

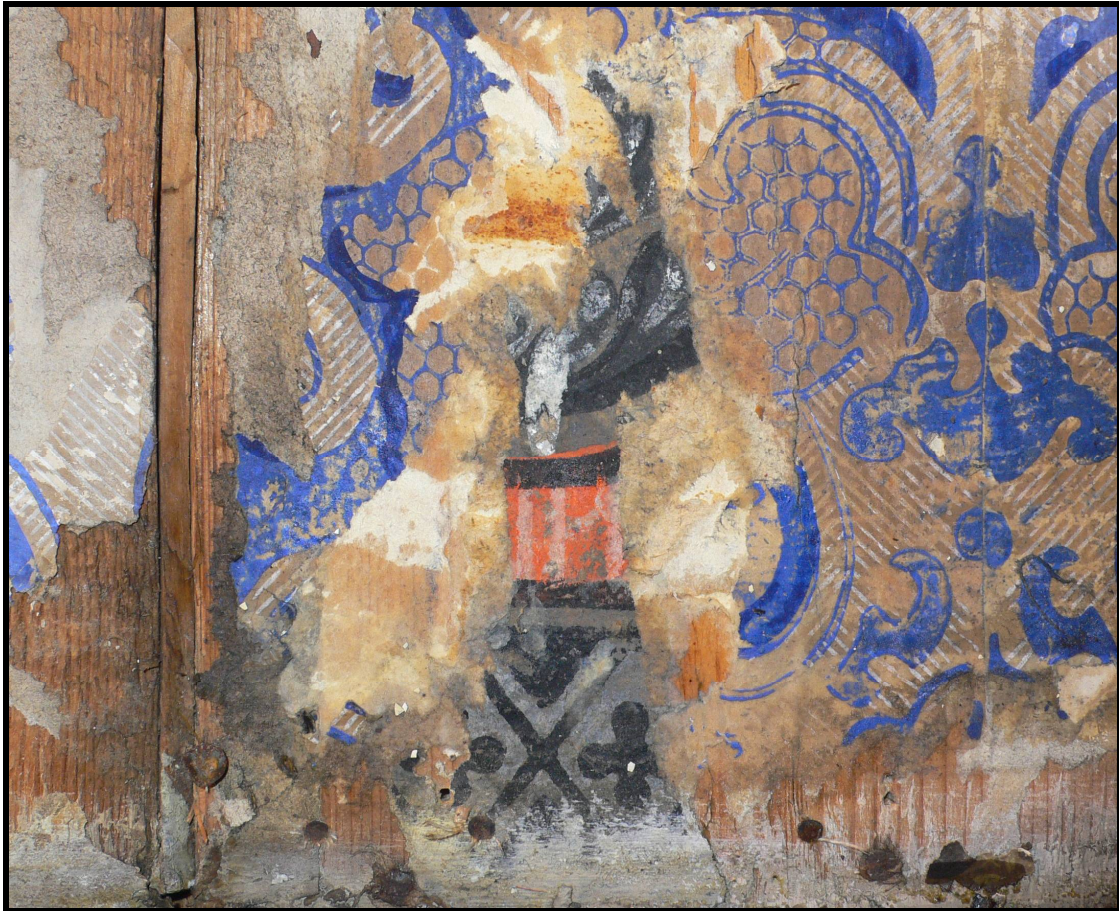
Den nedre borden langs fotlisten er det foreløpig bare funnet små rester av, men fargesettingen er den samme som på den øvre borden.

R209 Nedre bord.

Forhåpentligvis blir det mulig å avdekke flere rester ved nærmere undersøkelse. Det anbefales at tapetet som dekket disse funnene om nødvendig blir fjernet etter dokumentasjon fra resten av rommet i håp å finne flere rester av bordene og kanskje også grunntapetet.
