HANDELSHUSET, Drøbak

– en dokumentasjon og bygningsarkeologisk undersøkelse

Utført i perioden oktober – desember 2007 av Brand & Co. AS
ved arkitekt og bygningsantikvar David Brand.

En bygningsarkeologisk undersøkelse

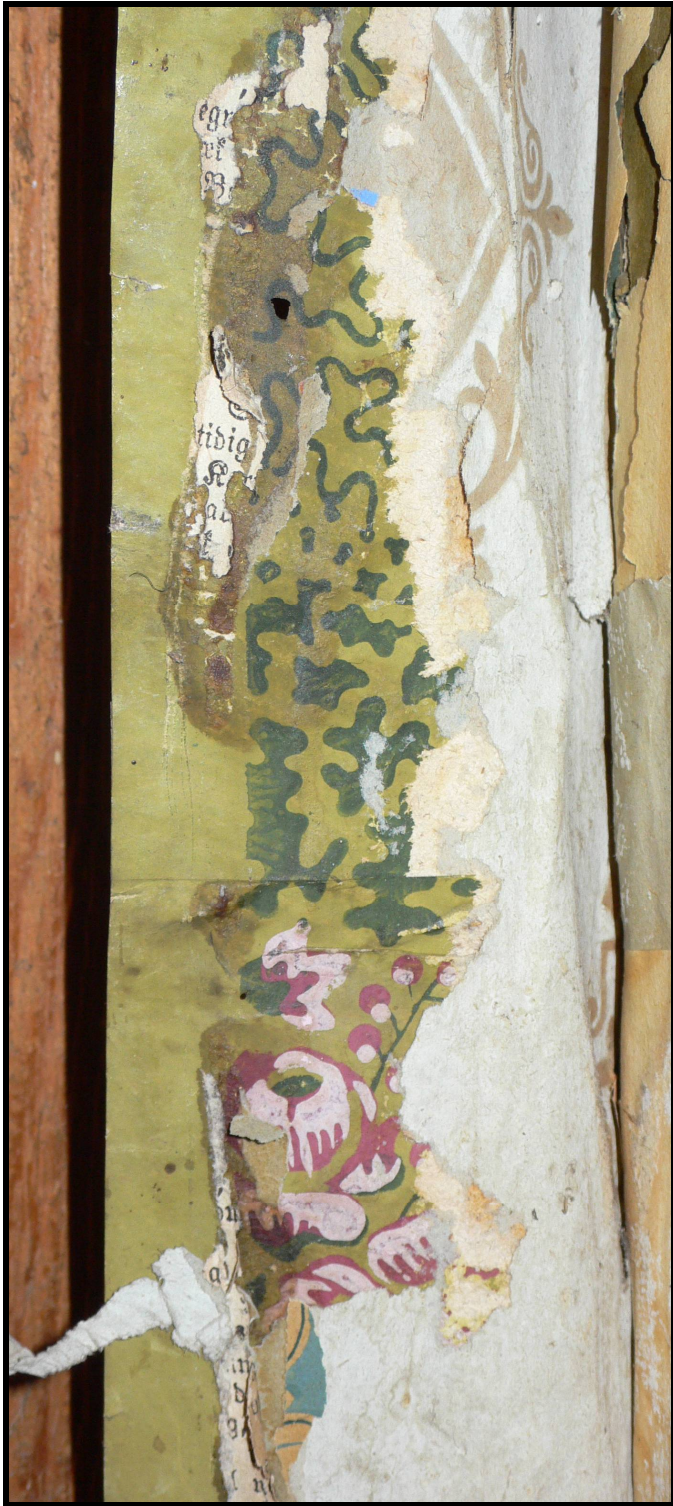
R201 og R202 har også hatt samme tapet, men forskjellige i karakter fra de øvrige rommene. Disse mindre rommene har mest sannsynlig vært sovekammers i den første tiden. Tapetfunnene er iallfall mindre storslagne, mer feminine med blomsterranker i nyanser av grønt.

Her er det foreløpig avdekket små rester av et grunntapet og en ganske dyp bord som tyder på girlandre med grønne blomster og blader. Videre undersøkelse er ønskelig i håp om å finne flere sammenhengende rester.

R201 Tapet – fragment av grunntapetet.

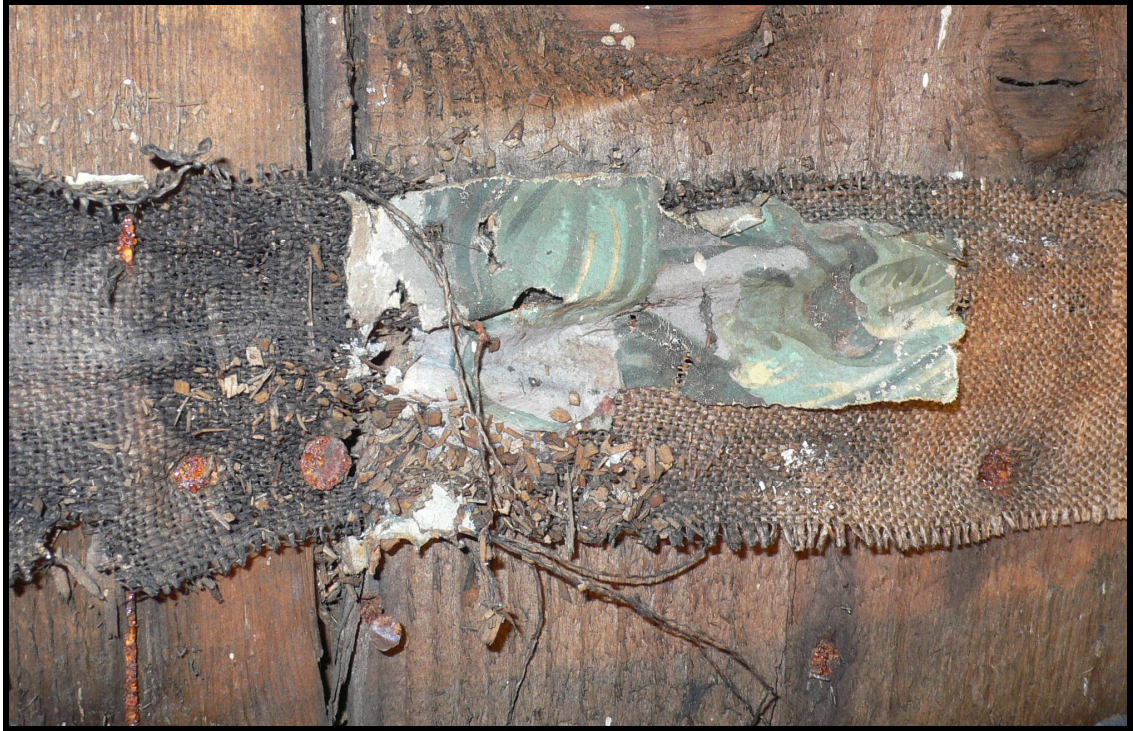
R202 Tapet – fragmenter av bord tilhørende samme tapet som i R201.

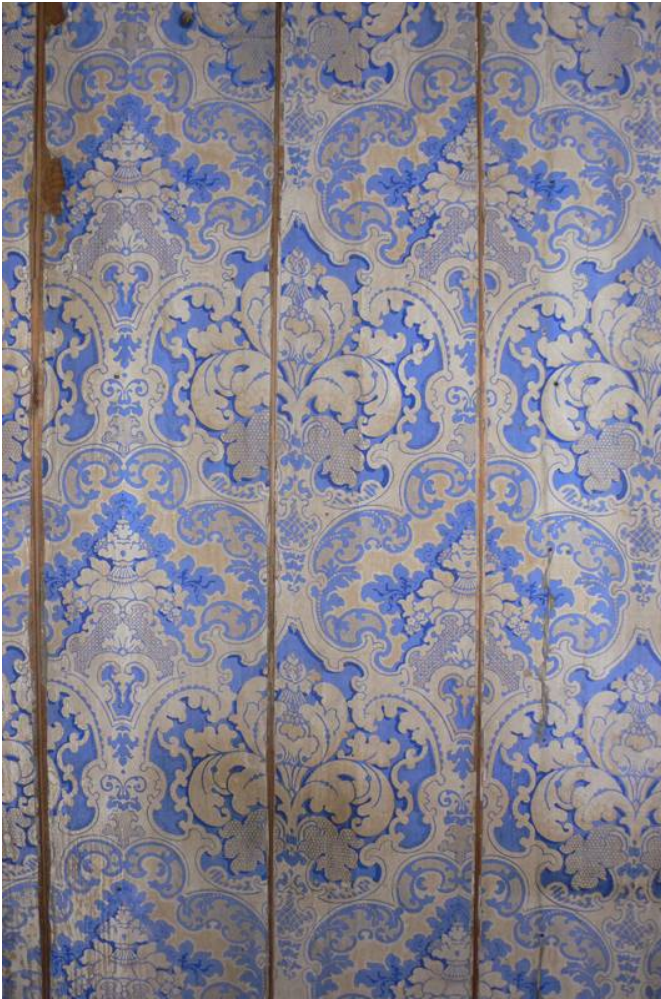
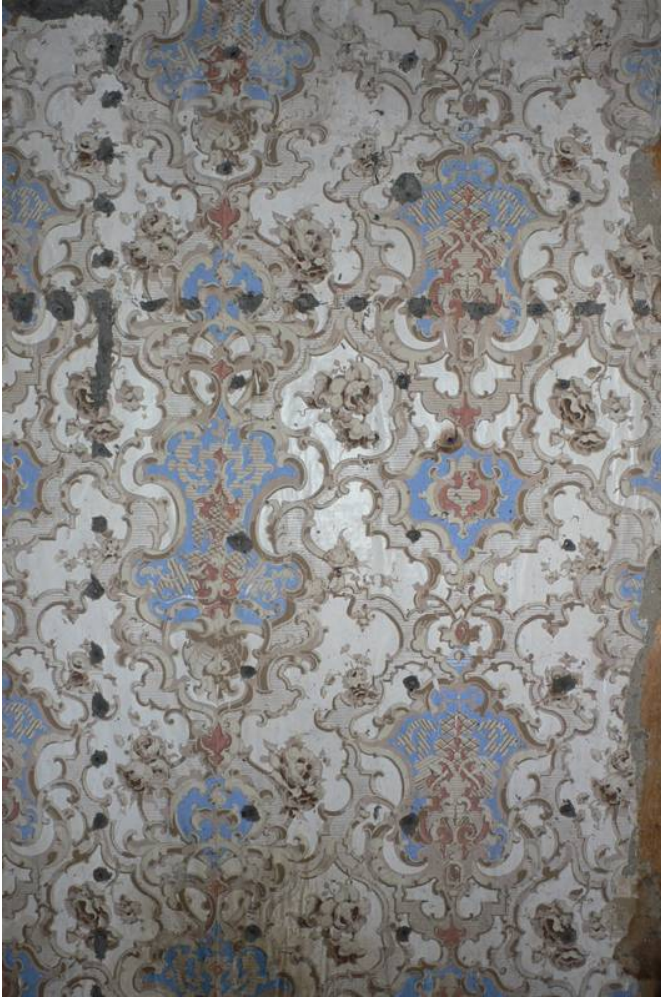
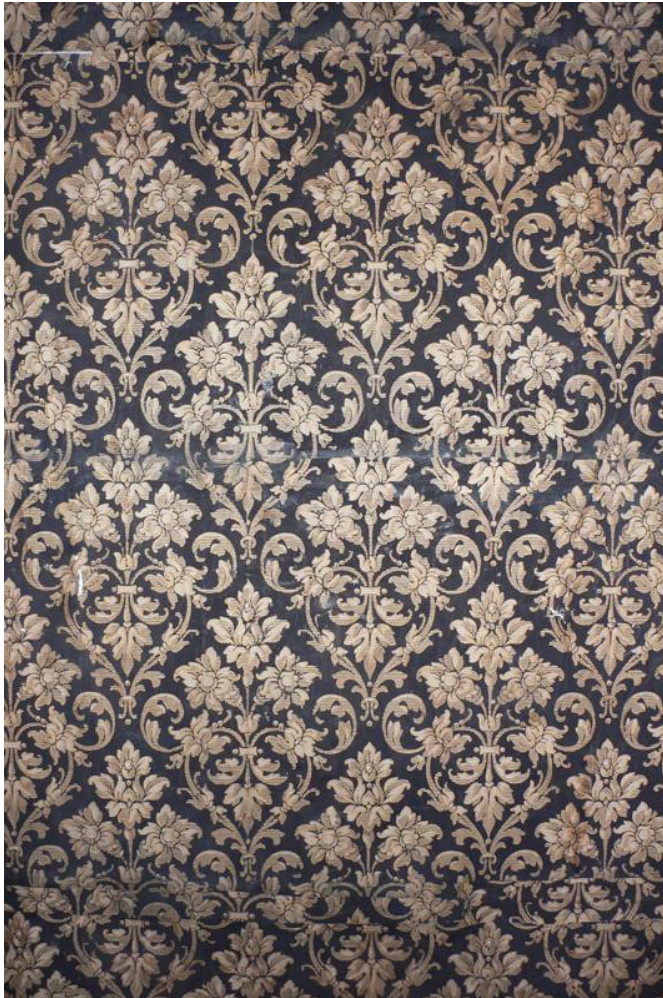
Annen generasjon tapeter er bra representert. Her er restene større. Disse tapetene er fra første halvdel av 19.århundre. De er gjennomgående i hele huset og sannsynligvis representerer de et generasjons- eller eieskifte.

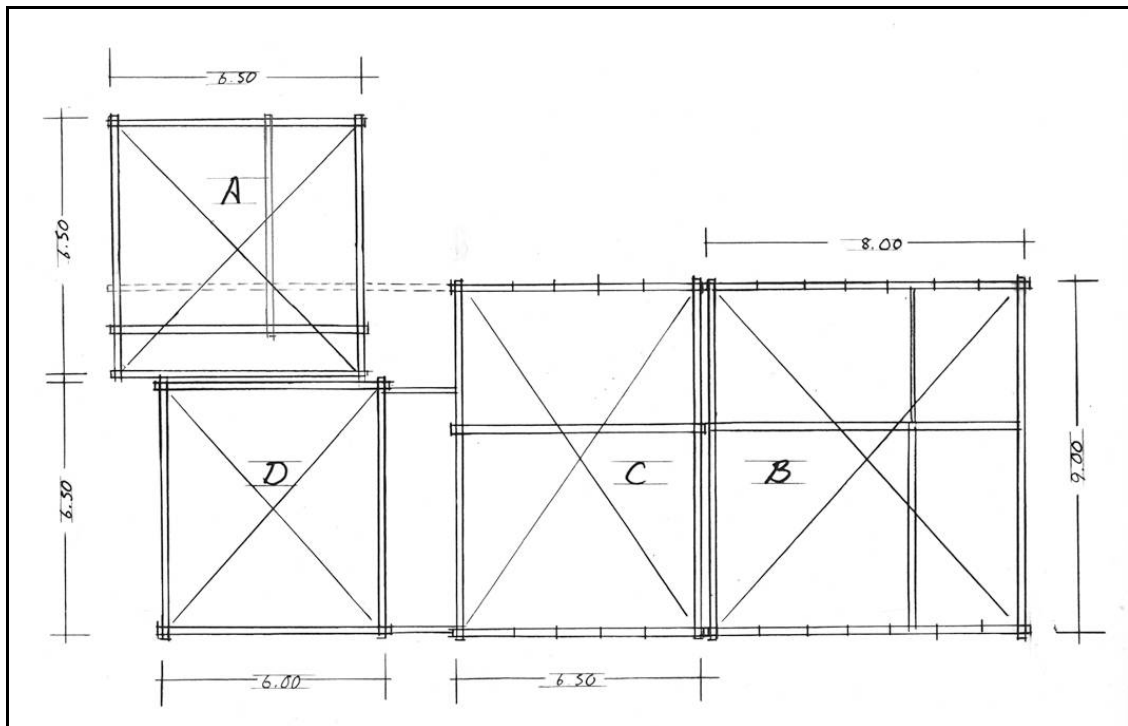
ILLUSTRASJONSPLAN – som viser anleggets fire bygningskropper.
