Dokumentasjonsvedlegg:

Herrodd

Beskrivelse av anleggets bygningshistorie.

Nesøya i Asker kommune.

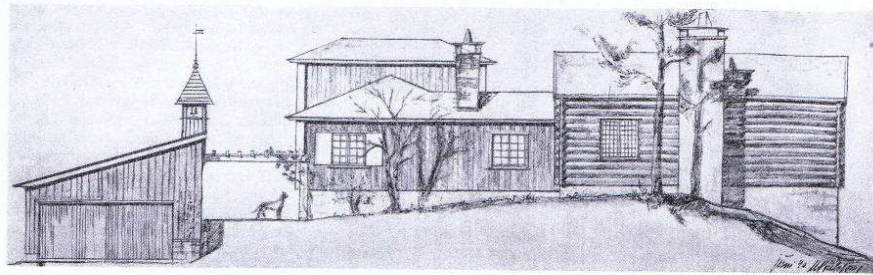
Tegning av Magnus Poulsson 1940. Asker kommunes byggesaksarkiv.

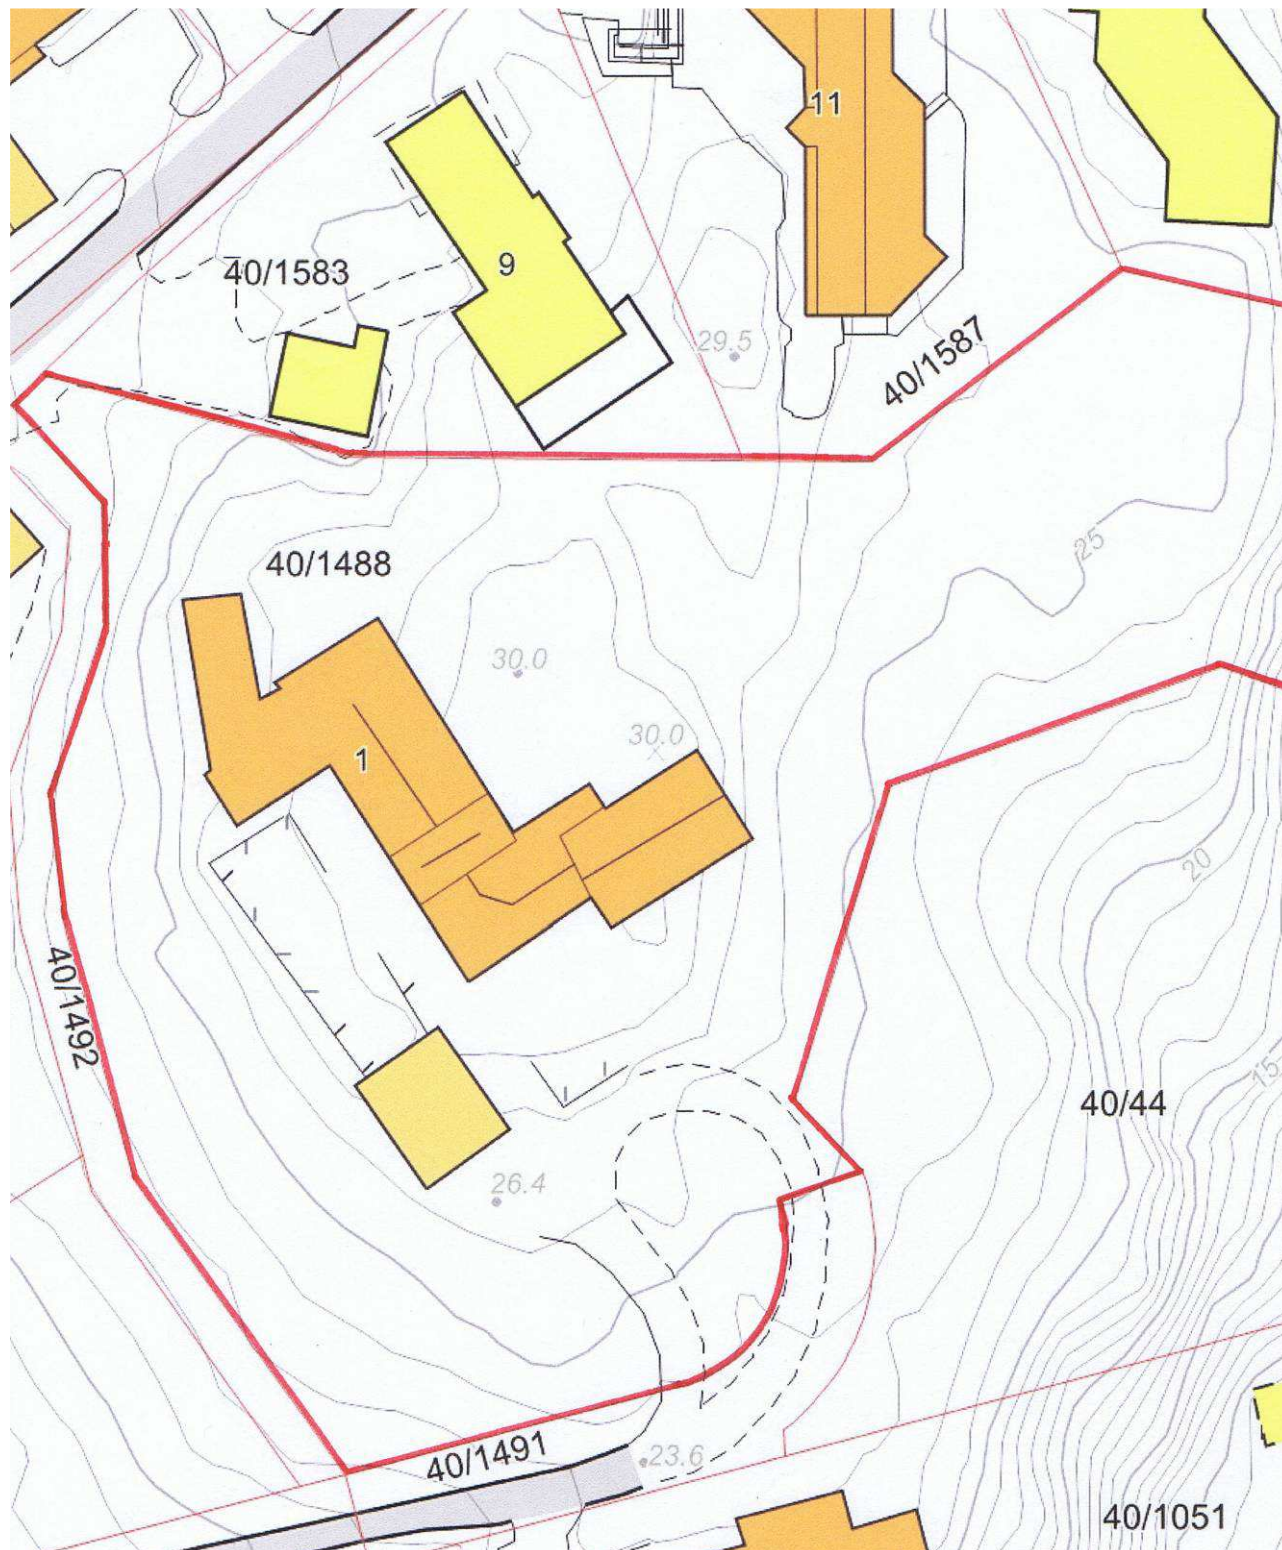
Grunnkart fra Asker kommune over eiendommen. Gjeldende eiendomsgrense for Herrodd markert med tykk rød strek. Tomt: 4546 m². Målestokk 1:1000. Kartets høydeformat er orientert i samme linje som nord-sør. Kilde: gisline.no.

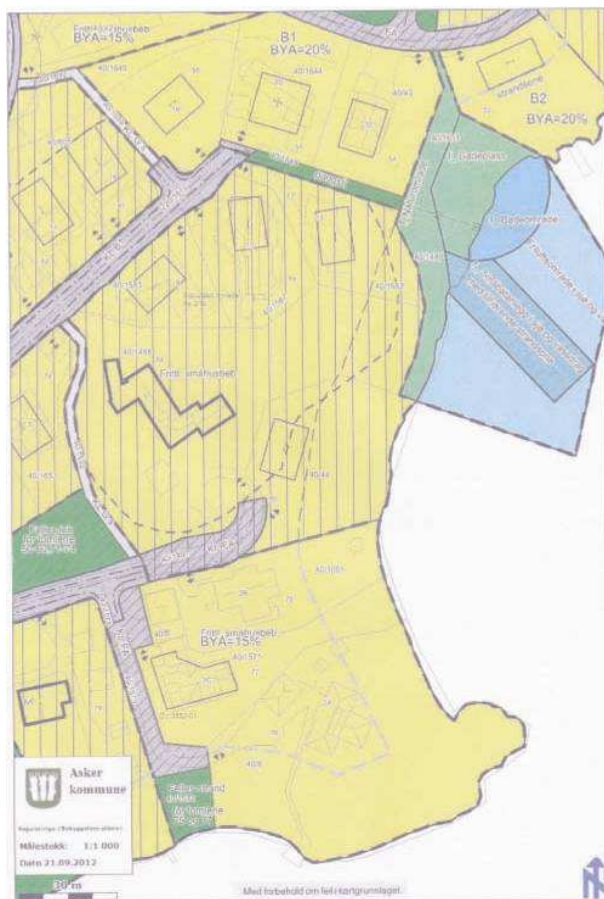
Utsnitt av gjeldende reguleringsplan for østre deler av Nordre Nesøya, vedtatt 04.06.1996. Spesialområde for bevaring er markert med skravur.

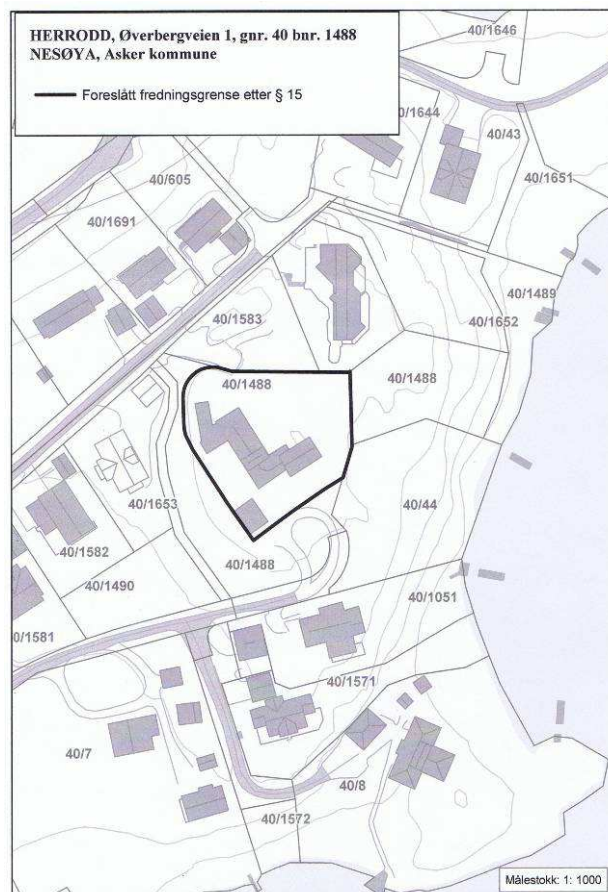
Kart fra Akershus fylkeskommune med avgrensning av foreslått fredningsområde. Bygninger, hageanlegg og terreng foreslås fredet etter Kulturminneloven § 15.

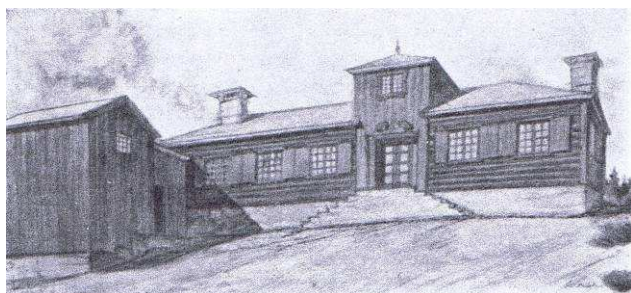
Tegning av Magnus Poulsson av stue og uthus på Øverbergodden i Byggekunst 1920-21 (nr. 10).

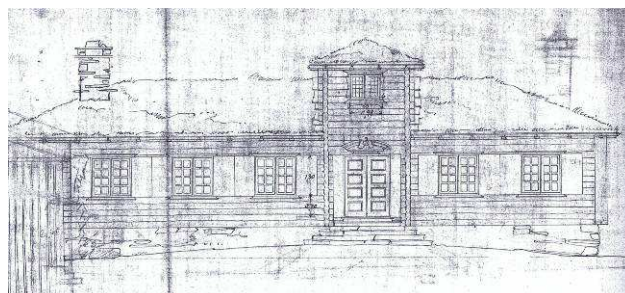
Nyere tegning signert Magnus Poulsson som viser et oppriss av samme situasjon, ikke datert. Kilde: Vedlegg til byggemelding i 1940, arkivet til Asker kommune.

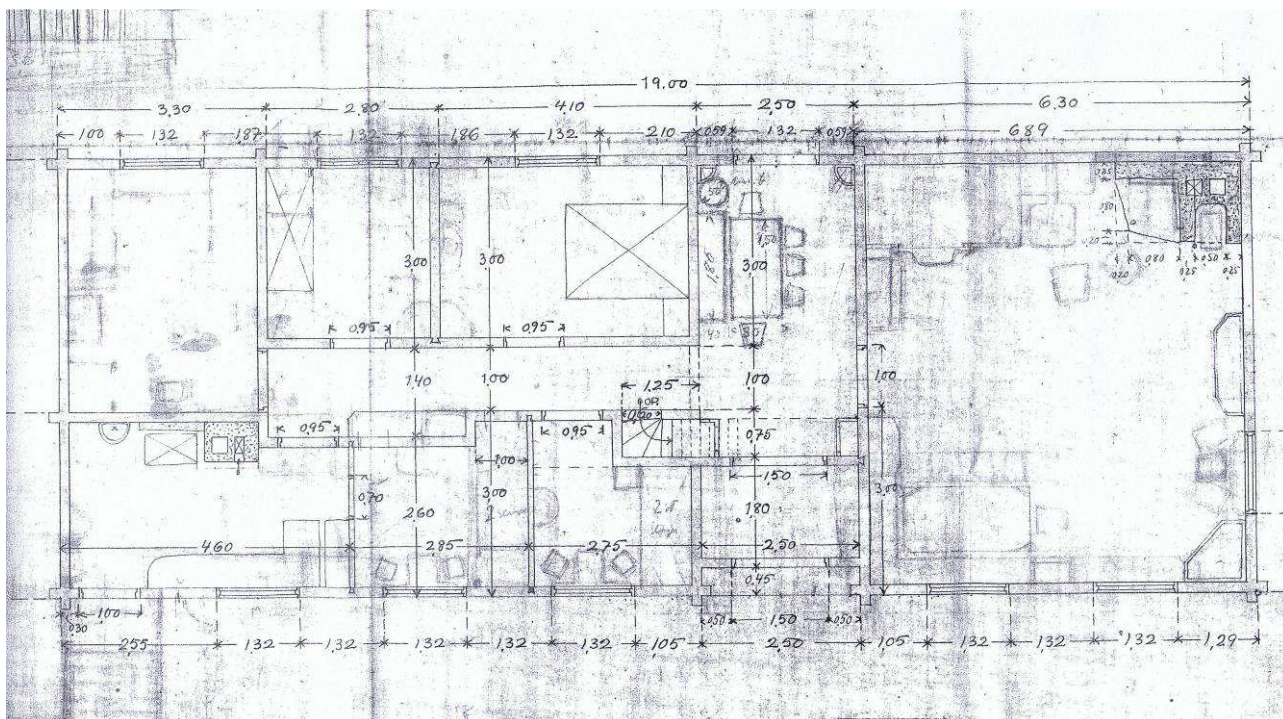
Magnus Poulssons grunnplan av "Øverberg", målsatt, men ikke datert. Planen er tegnet samtidig som opprisset som er vist over. Tegningen viser situasjonen for store byggearbeider ble satt i gang i siste halvdel av 1940. Noen viktige elementer som senere er beholdt: Kjøkken på samme sted, senere noe utvidet og endret, nede til venstre på tegningen. Spisestue og stue i motsatt ende av bygningen og i full bredde, til høyre på tegningen. Og gjennomgående inngangsparti med tårn Ellers vises blant annet hvor tømmerveggene er krysslåftet eller står med slette laft (sink- eller kamnov), og hvor enkelte vegger er felt inn i vegg på tvers med såkalt svalehale. Möblering er løst skissert inn med blyant. Kilde: Vedlegg til byggemelding i 1940, arkivet til Asker kommune.

Kort beskrivelse av det tidlige anlegget:

- Hytte og uthus eller vedskjul
- En-etasjes tømmerhytte med valmtak dekket med torv, på grunnmur av naturstein.
- Grunnflate på 133 m² (kilde: byggesøknad i 1940, i byggesaksarkivet til Asker kommune).
- Tømmervegger uten panel utvendig, umalt. Eksteriøret er holdt i grått og rødt, i følge Byggekunst nr. 10 fra 1920-21.
- Kjøkken på samme sted som i dag, kombinert spisestue og stue der det etter 1940 ble spisestue, med ildsted i samme hjørne som senere.
- Samme midtparti med gjennomgående passasje og ”tårn” som etter 1940.
- Vegger og åpninger i stort sett samme posisjoner som senere. Størst endringer i deler av kjøkken og tilstøtende parti i retning hovedinngangen, der det etter 1940 ble anretning, wc og bad.
- Trolig utedo i uthus, pluss vedskjul.
- Uthus i vinkel med hytta, bygd sammen med en smal gang (antatt). Uthus med bordkledde vegger utvendig

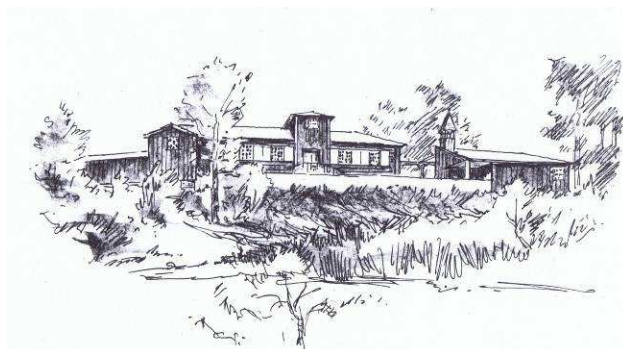
Skisse av Magnus Poulsson, mulig gjort i 1940, som viser det utvidete anlegget med ny garasje med klokketårn, større uthus i motsatt ende av anlegget og ny mur som skulle avgrense vestre del av hagen. Kilde: Poulsson m. fl., 1952.

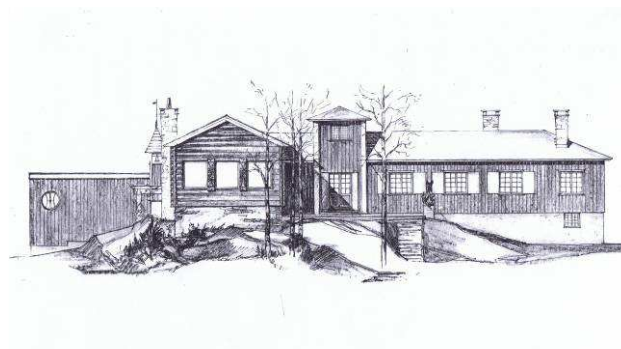
Fra prosjekteringen av nye Herrodd i 1940, tegning av Magnus Poulsson, oppriss mot nordøst av ny garasje med klokketårn, ny laftet storstue og tilbygg mot nordvest (under valmen til høyre på tegningen). Kilde: Poulsson m. fl., 1952.

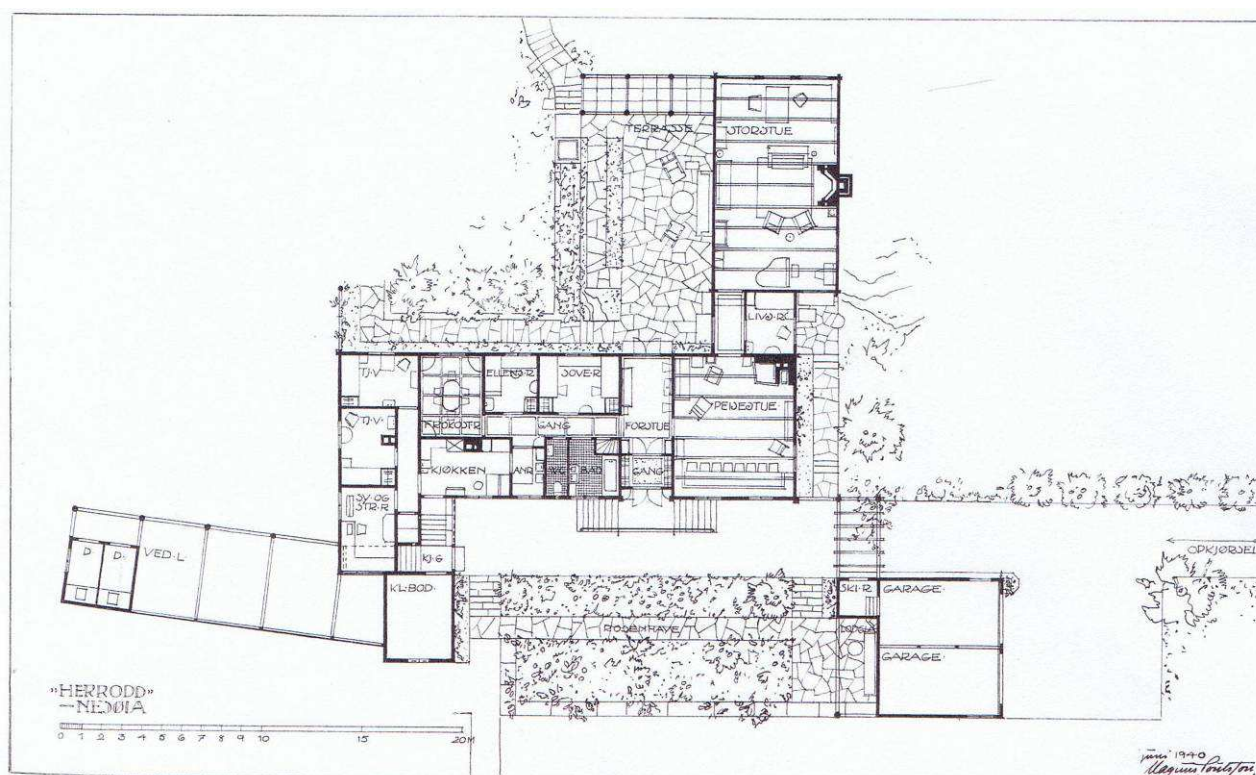
Magnus Poulssons grunnplan av nye Herrodd i 1940 (hovedinngang og rosehage vender mot sørvest). Kilde: Bonytt 1944.

- Garasje med to porter og klokketårn bygd ved oppkjørselen i sørvestre del av eiendommen, nær hovedinngangen, med en pergola mellom garasjen og søndre hjørne av eksisterende hovedvolum. Atskilt skibod på nordsiden av garasjen, sammen med en loggia mot rosehagen som skulle komme der. Konstruksjoner i garasje: Grunnmur i betong, vegger i bindingsverk, pulttak av sperrer. Hjørnestolpe ved loggia av rundstokk. Rødmalte bordkledninger utvendig.

- Uthusfløy satt opp fra eksisterende vedbod og nordover, bygd noen få år etter garasje. Konstruksjoner: Grunnmur i betong, vegger i bindingsverk, pulttak av sperrer. Stolper ved overdekket areal mot øst av rundstokk. Rødmalte bordkledninger utvendig.

- Stor rosehage mot vest, med omsluttende forstøtningsmur i betong med sparestein, bed i terrasser og trapper og helleganger i naturstein.

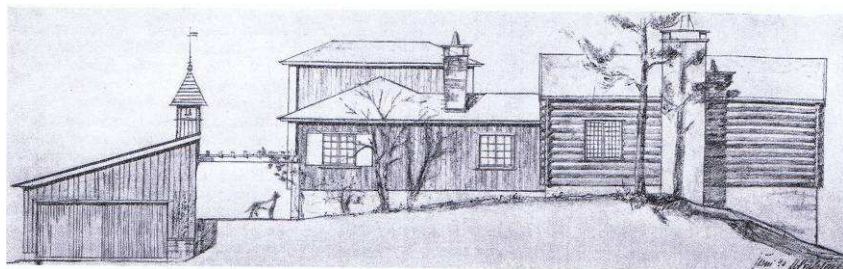
Oppriss mot sørøst, tegnet av Magnus Poulsson, vist i Bonytt 1944.

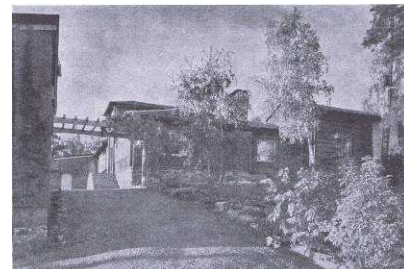
Fotografi i samme Bonytt og fra omtrent samme sted som tegningen til venstre viser. Den gruslagte oppkjørselen ble senere gjort om, med trapp av naturstein.

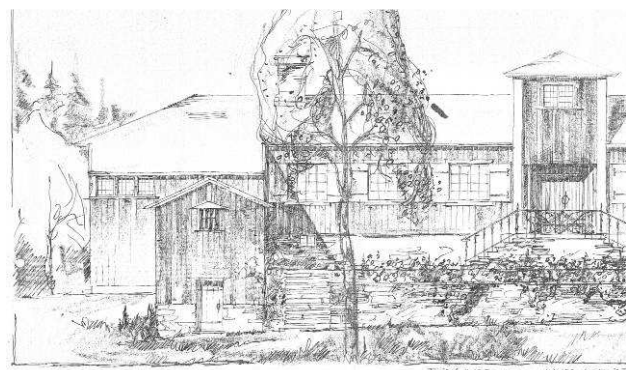
Ikke realisert utforming av tilbygget til boligen mot nord, fasade mot sørvest, tegnet av Poulsson i 1940. Kilde: Vedlegg til byggemelding i 1940, arkivet til Asker komm.

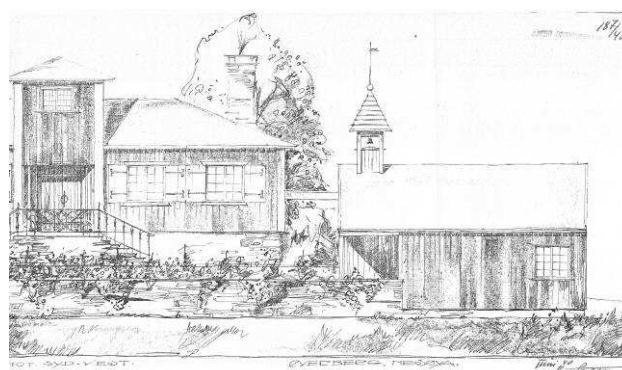
Annet utsnitt av samme tegning som til venstre, inkludert garasjen i temmelig lik utgave som bygd.

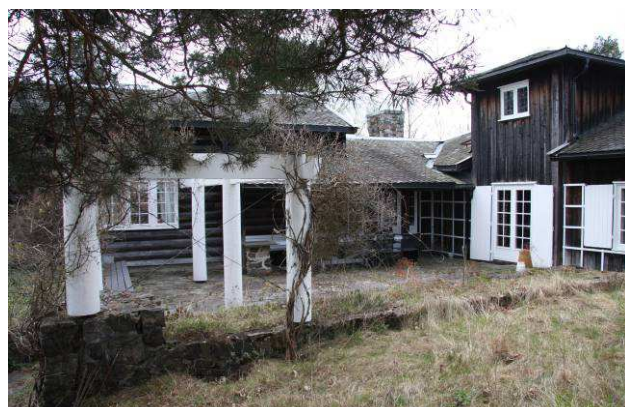
Samme terrasse fra annen vinkel i 2012, med pergola som ble satt opp rundt år 2000.

- Den steinlagte terrassen på sjøsiden, nærmest lik som dagens, er vist på fotografi i Bonytt i 1944. Pergolaen som er der i dag, og som i utforming er lik den på vestsiden, ble satt opp etter at Halvor Poulsson og Liv Ellingson tok over i 1997.
- Atkomsten fra garasjen og frem til hovedinngangen var en gruslagt bakke omkring 1940. Den er senere bygd om til ei bred trapp i naturstein. Ut fra fotografier skjedde det mellom 1958 og 1982.

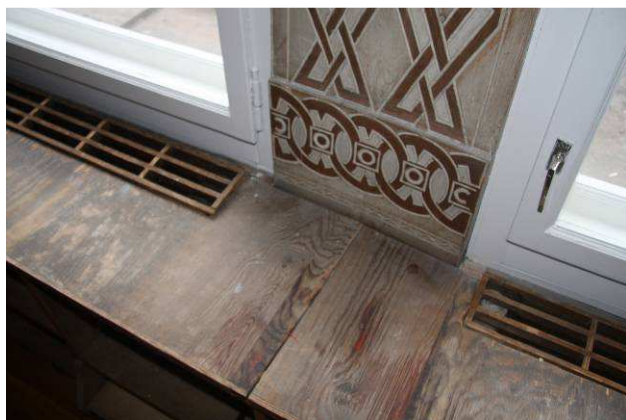
Fra ett av to smale veggfelt mellom panoramavinduer i storstua med nasjonalromantisk dekor tegnet og malt av Magnus Poulsson. Samme mønster er brukt i dekor i Oslo rådhus. Veggfast bokhylle under.

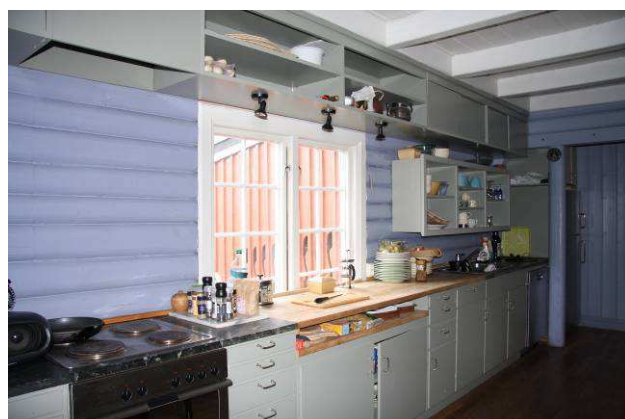
Over: Fra kjøkkenet, blant annet med nyere overskap. Skille mellom opprinnelig tømmervegg og tilbygg fra 1940 ved stolpe i bakgrunnen.

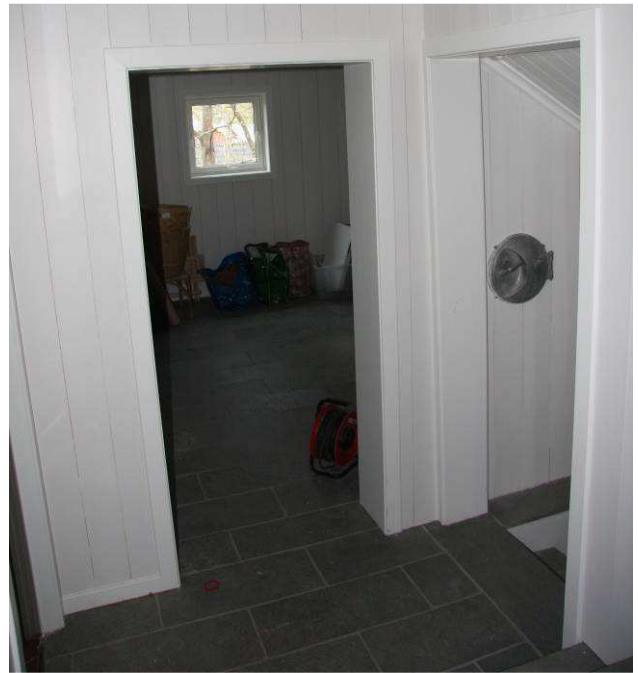
Over: Nederst i samme rom som til venstre, veggåpning til tidligere uthus rett frem, kjellertrapp til høyre.
