Dokumentasjonsrapport

Herrodd

Nesøya i Asker kommune

Teknisk beskrivelse av bolig, uthus og uteområder

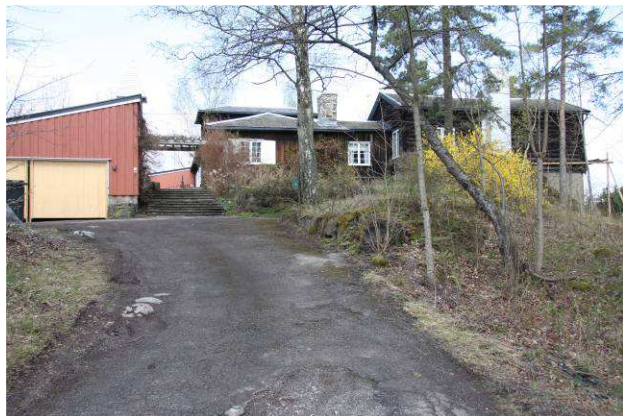
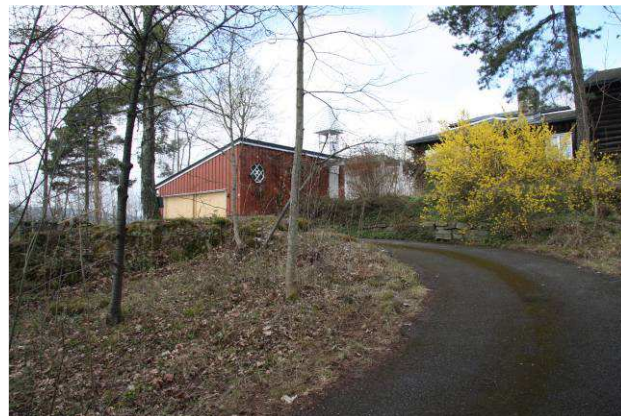
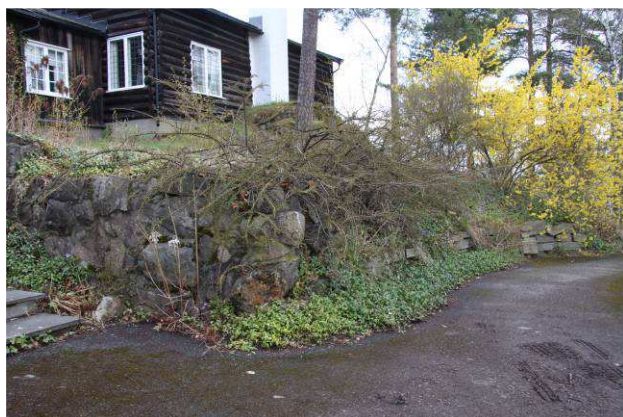
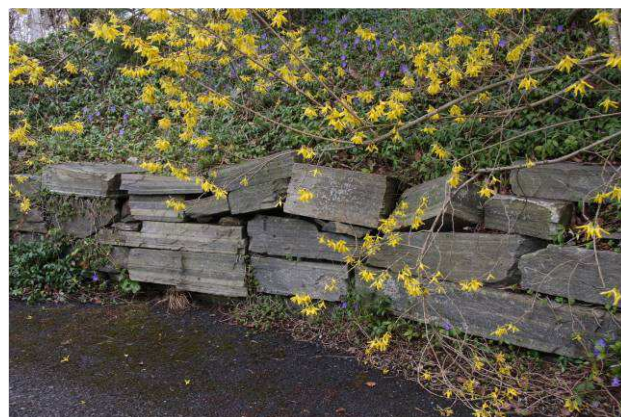
Asfaltert atkomstvei som kommer inn fra vest og svinger mot nord ved tomtegrensa. Veien slutter med en slags rundkjøring i skråning nær garasjen og søndre del av boligen. Den opprinnelige oppkjørselen stiger ganske bratt opp mot garasjen, den nyere veien rundt er lengre og slakere. Plassen foran garasjeportene er også asfaltert. Innenfor rundkjøringen står det noen store trær (to bjørketrær og et furutre) og flere mindre. Bjørketreet nærmest bebyggelsen har krone på omtrent 10 meter (diameter, skrittmålt). Øverst og vest i rundkjøringen er det fjell i dagen. Mot veien der er det en lav forstøtningsmur av naturstein.

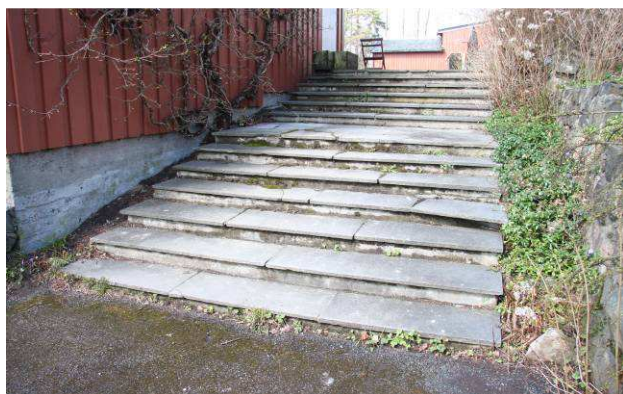
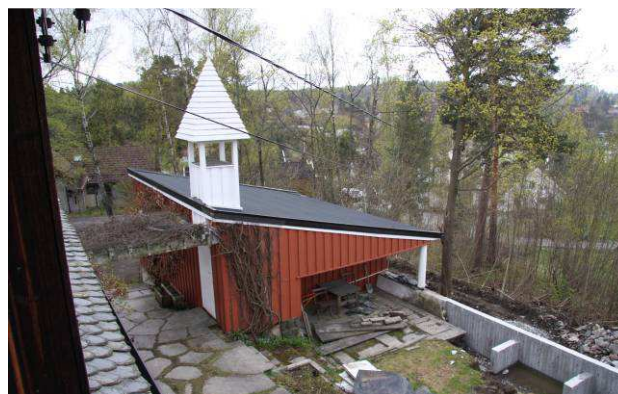
Trapp: Bred rettløpstrapp i terrenget, repos midtveis, seks trinn på begge sider av repos. Lave opptrinn, støpt i betong, tynne skiferheller på inntrinn. Støpt i en viss avstand fra garasjeveggen, plass for klatreplante der. Rektangulære skiferheller, to eller tre heller ved siden av hverandre på hvert trinn (ikke på repos), fuget med sementbasert mørtel. Midt på repos: Oval helle hugget ut og plassert som sentralt motiv, heller rundt presist hugget mot den ovale formen. Trappeløp, bredde: ca. 290 centimeter. Repos, dybde: ca. 145 centimeter.

Forstøtningsmur av små naturstein og sementmørtel langs hagesiden av trappeløpet. Enkelvanget mur med bredde på ca. 40 centimeter, murt med murkrone i vater, men delt i tre sprang slik at muren trapper ned etter terrenget.

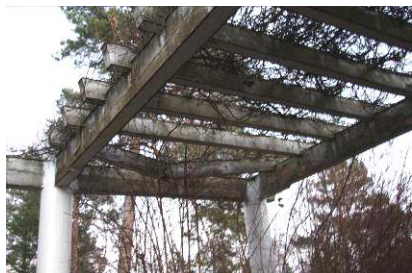
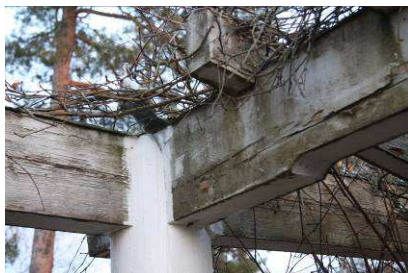
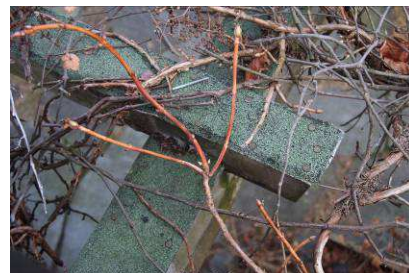
Pergola over atkomsten til tunet ved hovedinngangen, ligger mellom garasjeveggen (skibod) og søndre hjørne i boligen. Bygd av furu eller gran, rundstokk og bjelker, alt hvitmalt. To stolper av rundstokk fra betongfundament i bakkenivå utenfor boligen, stolper som naturlig smalner svakt fra rot til topp, midtmål (diameter) på rundt 20 centimeter. På toppen av hver stolpe ligger en lang primærbjelke, noe utkraget på boligsiden, spikret til garasjeveggen i motsatt ende. På boligsiden ligger det i tillegg en noe kortere kantbjelke på tvers i akkurat samme dimensjon og høyde som de to andre primærbjolkene. Den stiver av konstruksjonen, den er spikret til novkasse på hjørnet av boligen. Bjelkeenden er dessuten

støttet av en bjelkesko i tre på novkassa. Primærbjelker: Høvlet virke, tverrsnitt 10,0 x 22,5 centimeter, med faset overside for å lede bort vann, 2 centimeter lavere bjelkehøyde på den siden. Dessuten skåret ut en lav bue i underkant av begge bjelker, også der er høyden redusert med 2 centimeter.

På tvers av primærbjelkene ligger ni stykk sekundærbjelker med senteravstand på ca. 40 centimeter. Tverrsnitt: 7,5 x 12,5 centimeter, også høvlet virke. Bjelkene er felt litt ned i hver primærbjelke. På alle bjelker er det spikret remser med takpapp (med grønnfarget strø). Alle frie bjelkeender er skråkappet, antatt slik Magnus Poulsson har prosjektert.

Betongfundamenter: To sylinderformede pilarer, bare noen få centimeter synlig over terreng, uvisst hvor dypt de er fundamentert.

Opprinnelig var hele oppkjørselen frem til hovedinngangen og bort til uthuset en grusvei, det vises på fotografier fra 1940-tallet. Når det ble bygd trapp ved garasjen og lagt skiferheller utenfor hovedinngangen er ikke klarlagt, men fotografier viser at det må ha skjedd etter 1958. Sannsynligvis opprinnelig pergola, det vil si fra ca. 1940. Nå er den sterkt råteskadet og i ferd med å bryte sammen.

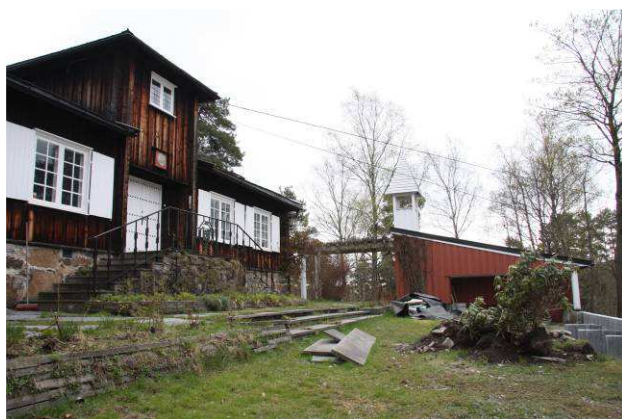
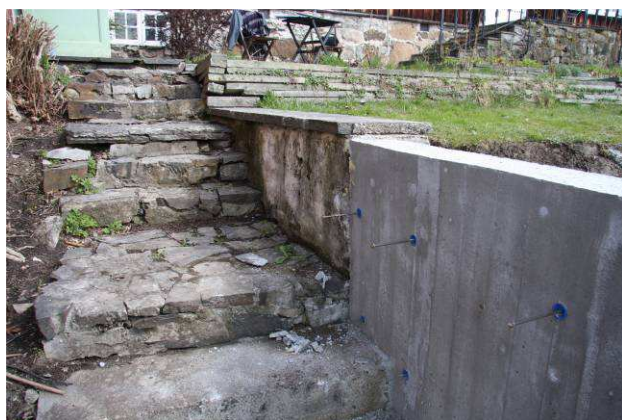
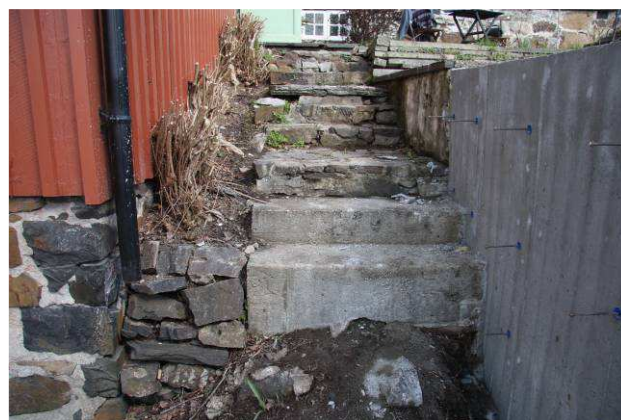
En liten del av den opprinnelige muren står igjen i hver ende, resten er ny. Opprinnelig del, noen typiske mål: bredde ved krone ca. 33 centimeter, høyde fra terreng på innsiden til krone rundt 55 centimeter ved terrassen mot garasjen, ellers betydelig lavere. Mye høyere fra terreng til krone på utsiden, målt 1,1 meter ved garasjen. I stussfugene mellom skiferhellene på krona er det sementmørtel.

Ny forstøtningsmur: Av betong, støpt på fjell eller på pukk på fjell, støpt i lodd og forskalet med lemmer av bord holdt på plass av stålstag (ikke fjernet ennå i april 2012). Bredde: 19 centimeter (kun tatt mål på ett sted). Høyest murliv ved hjørnet mot vest, 195 centimeter fra fot til krone der. Dessuten støpt 5 korte og lavere tverrstilte støttmurer eller strebere på innsiden. Mellom 0,3 og 0,4 meter lavere enn hovedmuren, men i lik bredde. De er 90 centimeter lange og står med noe varierende avstand.

Forstøtningsmuren ble til som del av den stor byggeperioden rundt 1940. Den bestod av en bordforsalet betongmur med sparestein, en lang vange, ca. 17 meter, fra vestre hjørne (inntrukket) på garasjen parallelt med langveggen til boligen og nesten frem til uthuset, og en 4 meter lang vange i vinkel mot nevnte trapp i terrenget fra uthuset og til nederste del av tomten mot vest. Murlivene mot hagen var svakt trasert, den andre siden var støpt i lodd. Betongen var mager, men i tråd med datidens praksis. Også tidstypisk at tilslaget eller sanden var mer grovkornet enn det som er vanlig i dag. På krona lå kraftige skiferheller, 4-5 centimeter tykke og 40 centimeter brede, i noe varierende lengder. Målte ei helle som var nær 1,6 meter lang, typisk lengde var rundt 1,0 meter (da registreringene ble gjort var de demontert og lå lagret i hagen med tanke på gjenbruk). Synlige murliv stod hvitmalt.

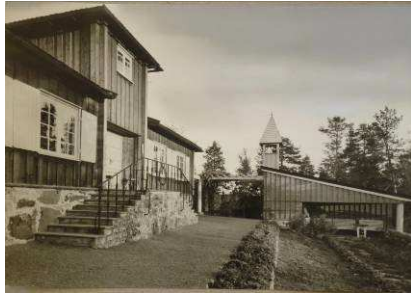
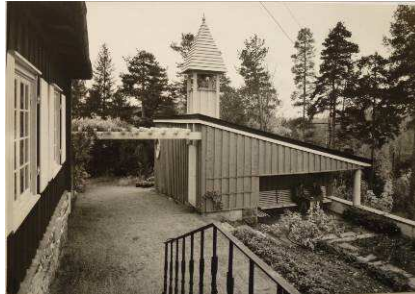
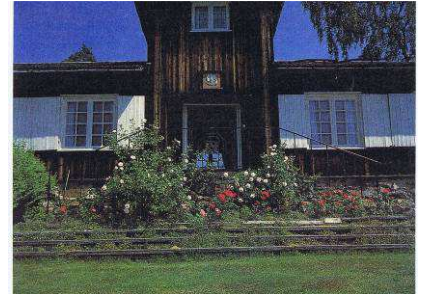
Hage som stort sett er utformet slik Magnus Poulsson tegnet den i 1940. Tidligere var øverste nivå eller oppkjørselen gruset. En gang etter 1958 ble den hellelagt, altså etter at sønnen Esben Poulsson overtok eiendommen. Som bildene over viser, ble store deler av forstøtningsmuren fornyet i 2012. Ellers var det opprinnelig hvitmalt benker av bord eller lekter på bein av jern.

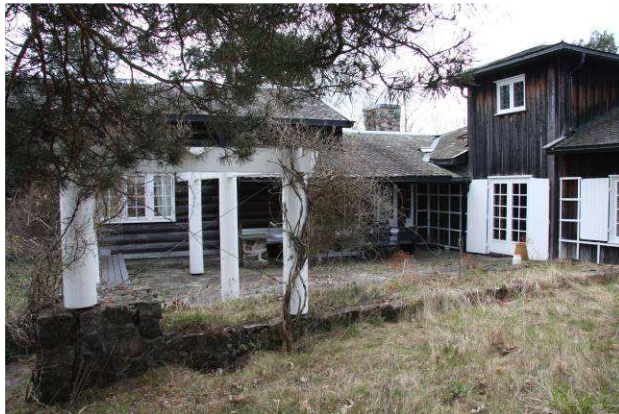
Stor hellelagt terrasse ved det indre hjørnet som boligen og tilbygget med storstue danner på sjøsiden (øst), mot hagen avgrenset av lave forstøtningsmurer av naturstein. Murverket på nordsiden av terrassen kan betegnes som en bred kistemur, mellom vangene er det bed for blomster eller busker. Terrenget utenfor terrassen er noe høyere enn innenfor. Det er to hellelagte atkomster til terrassen, en hellegang langs boligveggen mot nordøst og en sti ut i hagen og mot sjøen østover. En pergola i tre avslutter terrassen på sjøsiden. To doble dører åpner boligen mot terrassen, i forstue og i gangen mellom peisestue og storstue. Utenfor sistnevnte dør og nærmeste del av storstue er det tak over terrassen. Terrassen måler (hellelagt areal) ca. 6,6 x 10,2 meter.

Skiferhellene har varierende form og størrelse, det meste er villskifer, men rektangulære heller er brukt flere steder. Det er jord i fugene. To eller tre steder i dekket er det fuger i sammenhengende linjer som kan bety at visse deler har blitt lagt til senere. Alternativt er dekket lagt slik fordi Magnus Poulsson ville at begge kantene ut mot hagen skulle være markert (se bildene over).

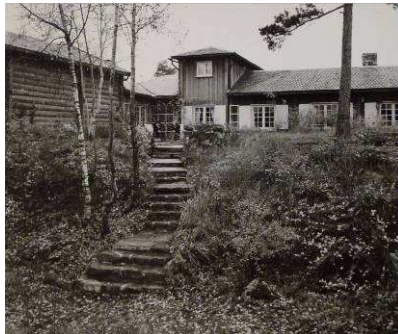
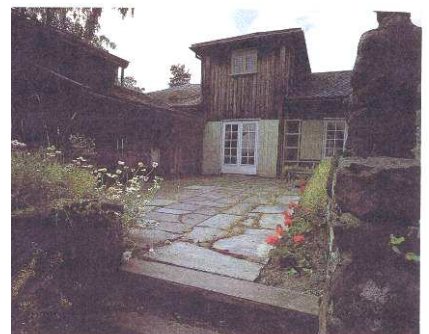
Lignende pergola tegnet av Magnus Poulsson i 1940, da plassert i flukt med sjøgavlen i storstua, altså med noe større terrasse enn det som ble bygd. Pergolaen ble bygd like etter at Halvor Poulsson og Liv Ellingson overtok eiendommen i 1997. Kommentar til fotografi i midten under: Det virker som flere av bildene som er vist av Herrodd i Byggekunst nr. 8 i 1958 er tatt i 1944 av K. Teigen.

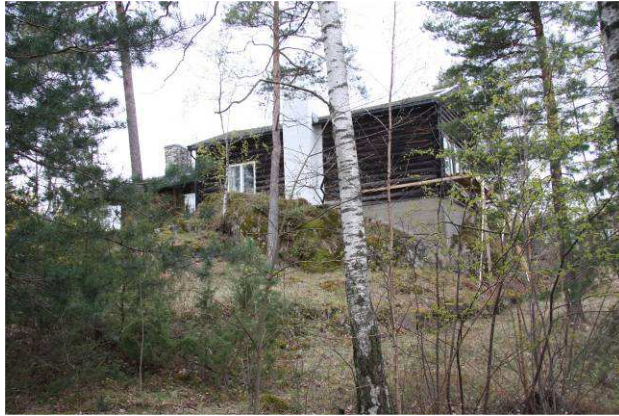
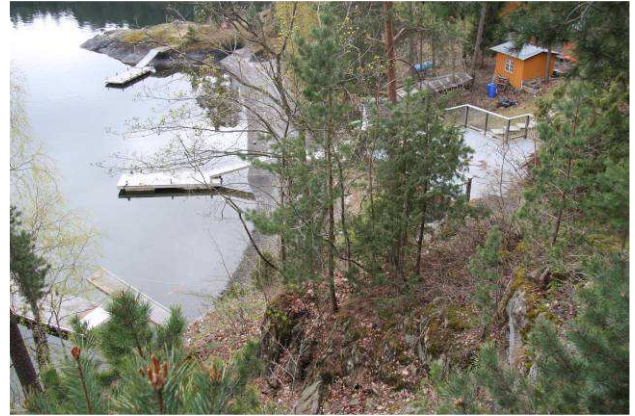
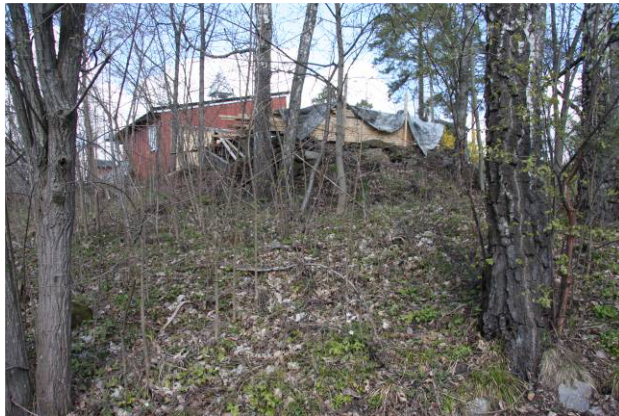
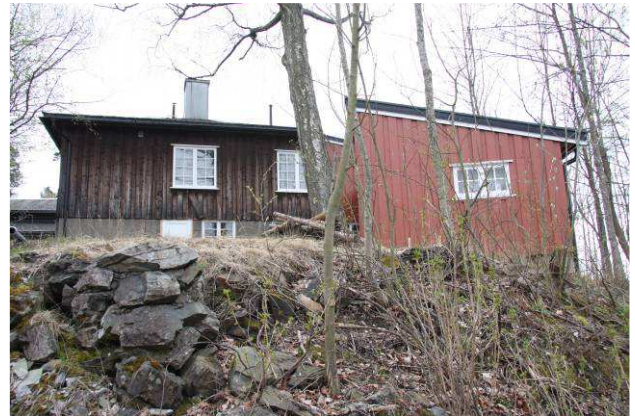
Område ved sjøen: Svært bratt terreng, fjellskrenter flere steder, lyng og furu vokser der det er mulig. Bratt nær sjøkanten, kun smal stripe med strand, steinete grunn. Flytebrygger fra fundamenter i sjøkanten.

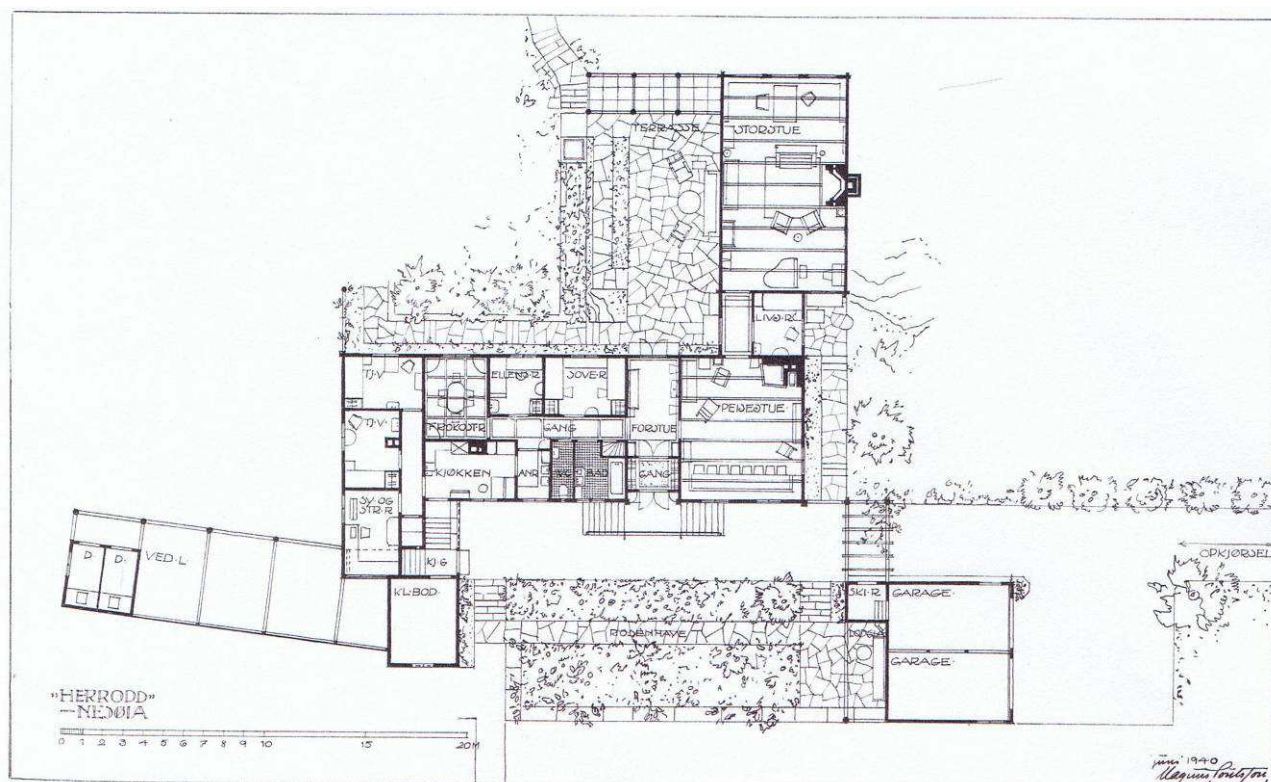
Magnus Poulssons grunnplan av nye Herrodd i 1940. Kilde: Bonytt 1944.

- Storstue bygd mot nordøst og i vinkel med eksisterende hovedvolum, inkludert en gang og et soverom. Storstua ble kalt atelier i byggesaksdokumentene. Soverommet, som senere ble "Livs rom", ble kalt gjesteværelse. Samlet areal, i byggesøknaden fra 1940: 79 m².

- Volum i samme bredde og høyde fra kjøkkenveggen i nordvest, med to soverom eller "tjenesteværelser", en gang og utvidet del av kjøkken. Areal, i byggesøknaden fra 1940: 43 m². Vegger av bindingsverk, valmet tak (helvalm) av sperrer. Dessuten et mellombygg som koblet denne utvidelsen sammen med det opprinnelige uthuset, som nå ble klesbod.

- Vannklosett og bad i boligen, eller "i ny bygning" som det står i byggesøknaden. Disse rommene ble bygd i en sone mellom kjøkkenet og hovedinngangen, der det tidligere hadde vært to små soverom.

- Betydelig større kjeller, med vegger og golv i betong, vegger delvis støpt på eldre murverk i naturstein (synlige overganger i kjelleren i dag). Samtidig bygd eget fyrrom og installert vannkjel og vannbåren varme fra radiatorer. Andre rom i kjelleren: Blant annet badstu, flere lagerrom og et lite rom ved siden av fyrrommet med mange trehyller der Magnus Poulsson tydeligvis oppbevarte tegninger.

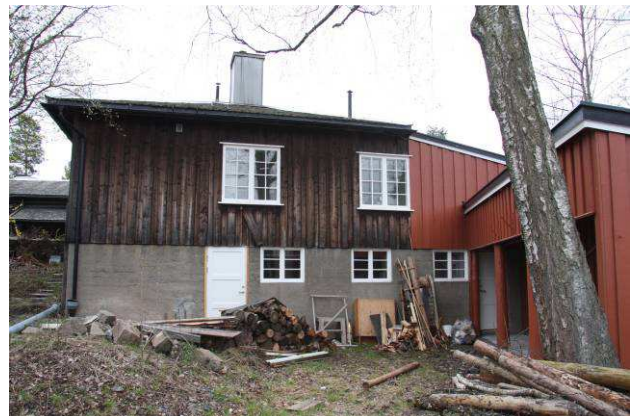
Kjeller under tilbygget mot nord og tilliggende del under den opprinnelige hytta. Nedgang like innenfor kjøkken inngangen. Dessuten to dører direkte ut i kjellerveggen mot nordøst. Tre like vinduer i samme vegg. Ellers ikke vinduer. Rom i kjeller: Fyrrom med vannkjel (jfr. radiatorer), badstu og flere lagerrom.

Luftåpninger med ventilrister utvendig i stål systematisk plassert i alle yttermurer. Firkantete ventilrister med liggende åpninger, laget av sink eller galvanisert stål, pusset inn i smyg. Alle luftåpninger ligger nær murkrone og veggsvill.

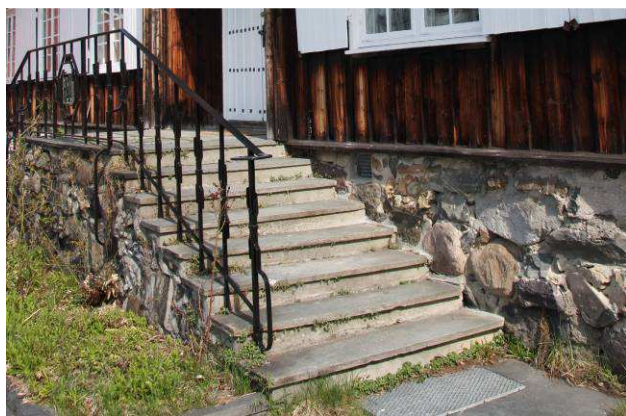
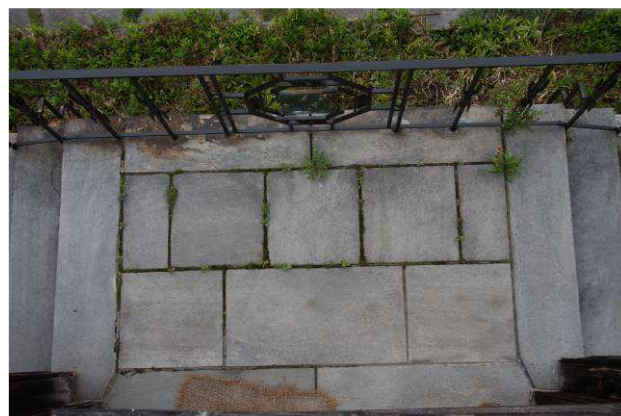
Steintrapp med to like rette sjutrinns trappeløp opp mot et repos utenfor inngangsdøra. Som grunnmuren der er den bygd opp av naturstein og sementmørtel. Det er mulig at kjernen i trappa er en steinfylling uten mørtel eller støp. Noen mål: bredde i trappeløp ca. 150 centimeter, langsida på repos ca. 275 centimeter, høyde fra terreng til repos rundt 110 centimeter.

På trinn og repos ligger skiferheller, ei hel helle på hvert trinn, rektangulære heller i særegent mønster på repos. Opptrinn pusset med sementmørtel i ettertid, antatt opprinnelig løsning uten puss. Trinn med dybde på ca. 35 centimeter og høyde på 14-15 centimeter.

Rekkverk av smijern på fri side, ca. 0,9 meter høyt. Ulike deler er sveiset sammen. En baluster støpt inn i hvert trinn, pluss seks balustre over repos, balustre med tverrsnitt på 2 x 2 centimeter. Runde hull i skiferheller der balusterne står. To flattstål over hverandre som håndlist, det øverste noe bredere (bredde 45 millimeter) og med rundete kanter. Rekkverk avsluttet med en liten spiral av flattstål i begge ender. Alt svartmalt. Antatt formgitt av Magnus Poulsson. Spesielt utformede detaljer flere steder, blant annet to bøyde avstivende armer på utsiden og inn i nedre del av murverket i trappa. Karakteristisk åttekantet felt i senter av rekkverket som omkranser et støpt dyremotiv i stål.

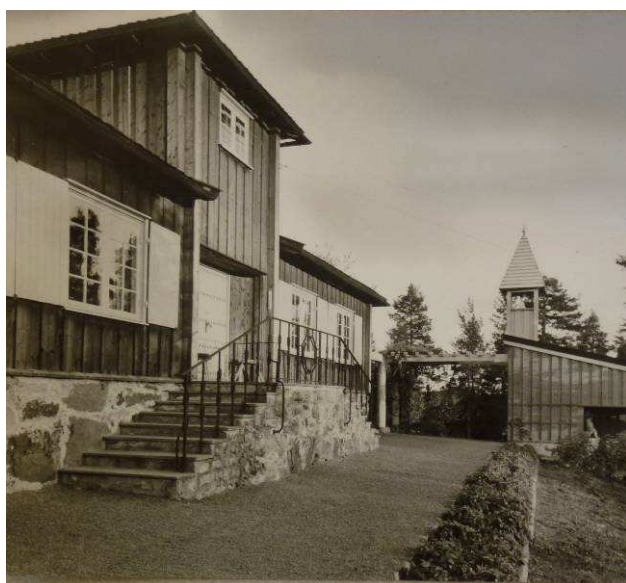
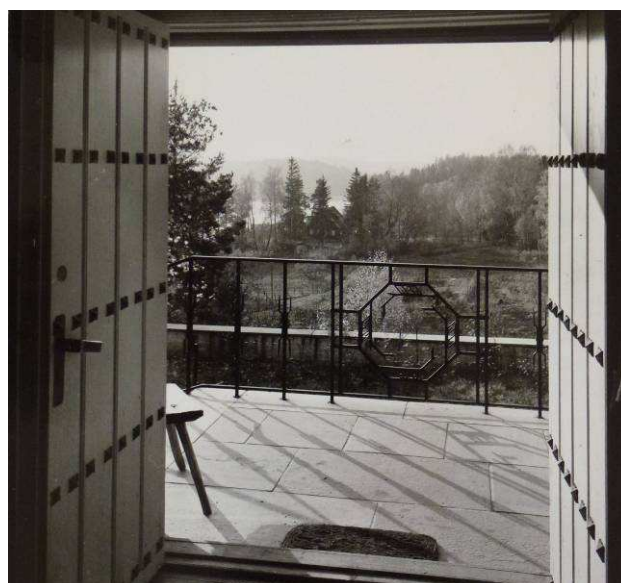
Lite endret siden 1940-tallet. Dyremotiv i senter av rekkverket kom til etter 1944 (fins ikke på fotografier fra det året).

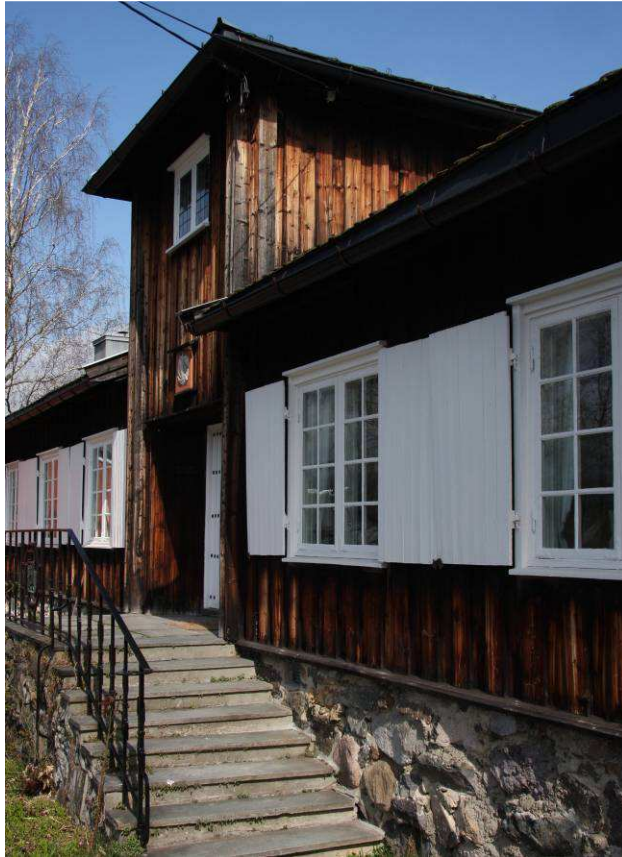
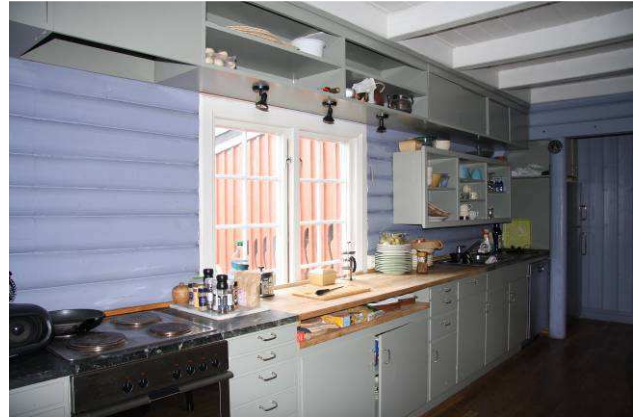
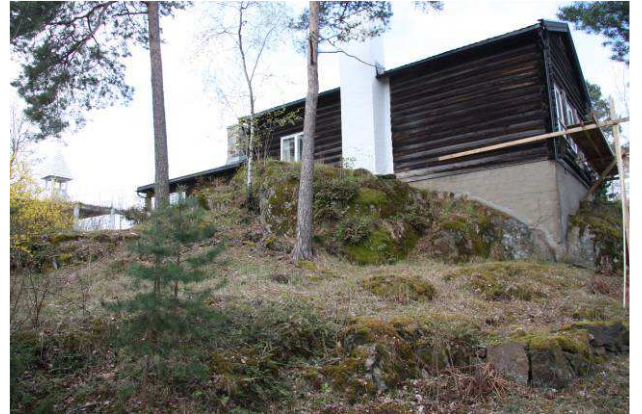
En stor del av ytterveggen mot nordøst er bygd om, mot kjøkkenet er det for eksempel laget en stor åpning overdekket av en konstruksjon i stål og tre. To L-stål som sammenstilt blir en U-profil er skrudd fast til veggstokken over åpningen. Mål L-profil: høyde ca. 14 centimeter, bredde ca. 7 centimeter. I hver ende er stålkonstruksjonen understøttet av en trestolpe, som stolper er det brukt en veggstokk, kantene er rundet med maskinelt verktøy og i en kortsida er det fres ut et mefar (hulkilform).

Tårn: Registrert fra kryploft over peisestue. Granstokker kantet på to sider med sirkelsag (antatt), til tykkelse på 12,5 centimeter. Småfallent tømmer, hver stokk bygger i snitt ca. 15 centimeter. Stokker med mefar som er tettet med remser av en type syntetisk laftevatt. Se bilder under.

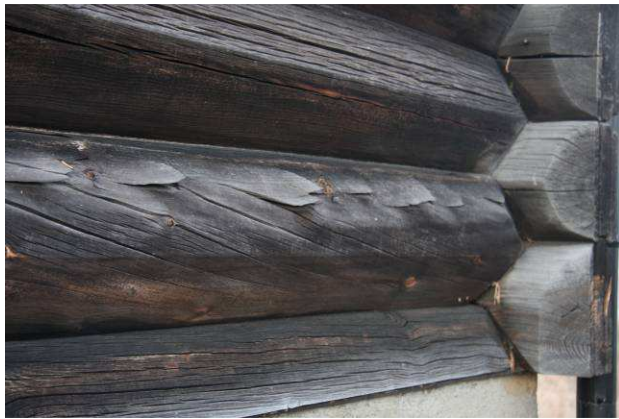
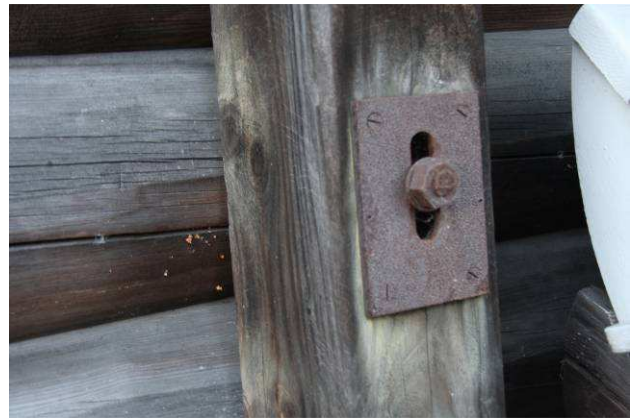
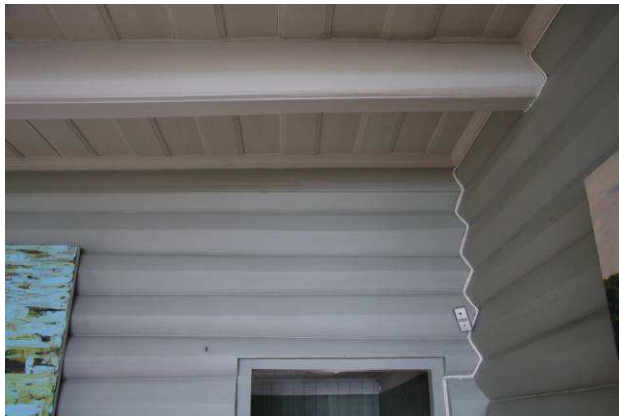
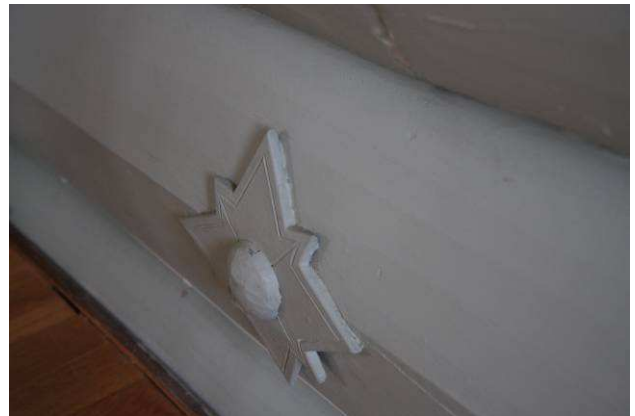
Storstue: Kryssløft, 4-vegget, røster også laftet, kraftig tømmer med medrag, ikke sett hva medrag er fylt med. Stokker med spesielt tverrsnitt, ca. 18 centimeter der tverrsnittet er størst, nøye formet med øks og høvel, kan karakteriseres som et sekskantet tverrsnitt, synlige flater utvendig og innvendig består av to skrå flater som er svakt rundet. Magnus Poulsson har kanskje tenkt på det som sin versjon av ovallaft. Langvegger som er 3,6 meter fra svill til raft. Svilla i langveggene er halv slik at underkant svill i alle vegger ligger i samme høyde og passer mot avrettet murkrone. Ubehandlet virke utvendig eller beiset i en mørk farge som med tiden stort sett er slitt bort (ikke undersøkt nøyaktig). Innvendig: 14 synlige stokker i hver langvegg, 12 hele og deler av en stokk ved golv og himling. Høvlete og malte flater (se også senere rombeskrivelse).

Langvegg mot nordvest er stivet av to steder med en kraftig strekkfisk utvendig, rettkanta virke med en liten fas på hvert hjørne, tverrsnitt ca. 15 x 20 centimeter, hver festet med tre stykk gjennomgående stålbolter, nær hver ende og midtveis. Et kraftig flattstål med avlangt hull og boltende med mutter er synlig på utsiden. På stuesiden er hode og skive spesielt utformet (antatt gjort i smijern), sannsynligvis etter tegning og beskrivelse fra Magnus Poulsson. Hvert hode er halvrundt og banket, hver skive er formet som en stjerne og i flaten er det risset inn en strekdekor. Mot rommet er stålet malt likt som veggfargen.

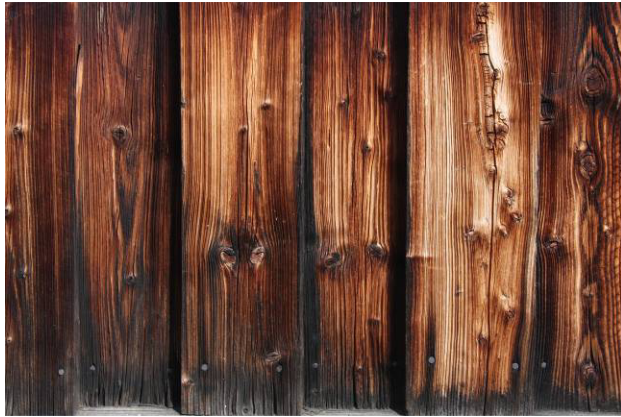
Bordkledde vegger utvendig, unntatt vegger i storstue som står med synlige laftevegger. Kleninger av stående bord, rettkanta og spikret fast som påbord og underbord. Registrert ved hovedinngang: Bord av furu, skråkappet mot vannbord nederst på veggen, festet med trådspiker. Påbord med tykkelse på ca. 2,0 centimeter og bredde på ca. 15 centimeter. Typisk avstand mellom påbord: 13-14 centimeter. Skråstilt vannbord, tykkelse ca. 4,0 centimeter (egentlig plankevirke), med fasett fremkant, ca. 2,5 centimeter bred fas. Skjøtt i lengderetning med skrått blad. Det virket ikke som ytterflatene har vært beiset eller malt. ”Solsvidde” flater nå, preget av ultrafiolett stråling gjennom mange år.

Fra yttervegg ved hovedinngangen.

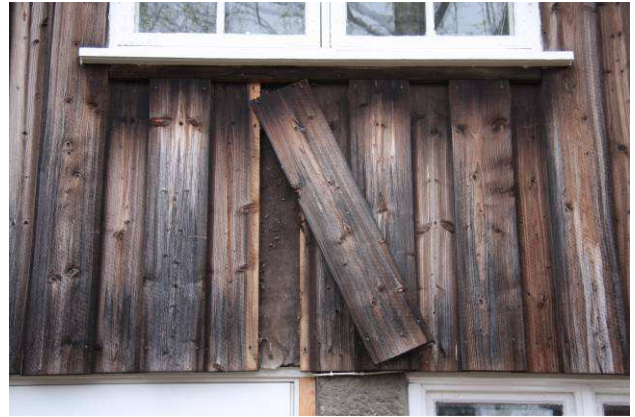
Fra ytterveggen mot nordøst.

Sett i ytterveggen mot nordøst: Lignende type kledning som ved hovedinngangen, men uten vannbord nederst. Ett bord under midtre vindu var løsnet i forbindelse med utskifting av kjellerdør i etasjen under. Det ligger en papp som vindsperre bak kledningen, ser ut som det er en asfaltimpregnert cellulosepapp.

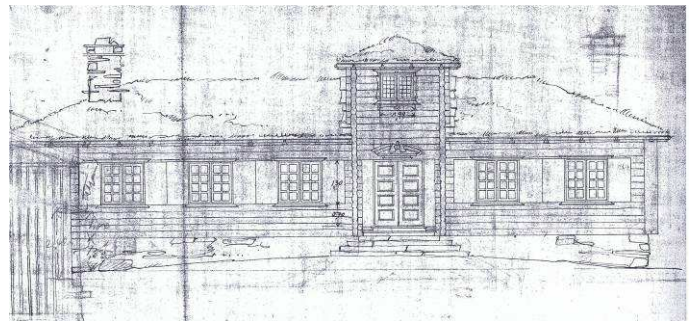
Oppriss av hovedfasaden til samme hytte som på tegningen til høyre, også tegnet av Magnus Poulsson. Kilde: Byggesaksarkivet til Asker kommune, vedlegg til byggemelding i 1940.

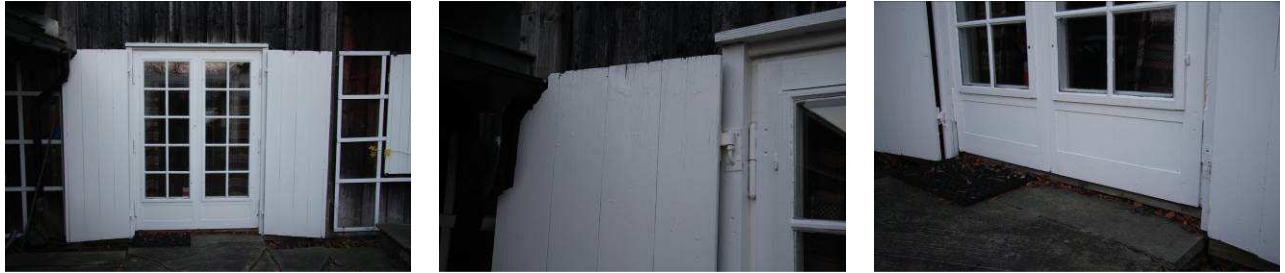
Terrassedør i gang vedorstue: To-fløyet fyllingsdør med glassfelt i dobbelfalset karm, sprossedelte ruter i ytterblad, hel rute i innerblad. Konstruksjoner med smale sideramtre og betydelig bredere tverramtre. To lave fyllinger nede i alle fire blad. Ytterblad hvitmalt utvendig og innvendig.

Utvendig: To ruter ved siden av hverandre og fire i høyden i begge blad, enkelt glass i kittfals. To kanthengsler i hvert blad. Vrider i messing, enkle utforming, uten skilt. Også nøkkelhull uten skilt.

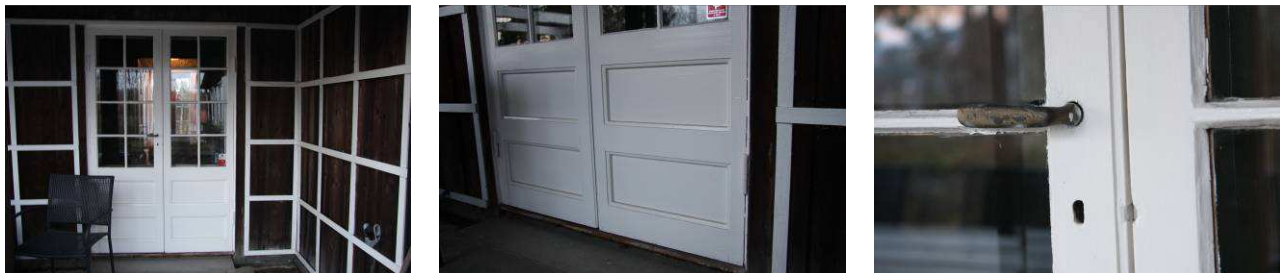
Kjellerdør i midtre del av vegg mot nordvest: Ny dør i 2012, en-fløyet isolert og formpresset dør. Hvitmalt utvendig og innvendig. Også moderne beslag. Tre stykk kanthengsler. Vrider i messing. Sylinderlås med synlige flater i messing.

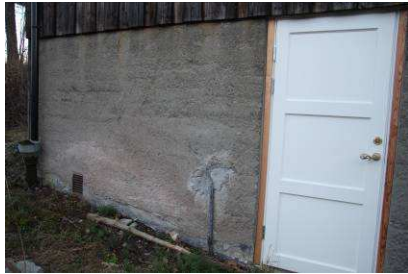
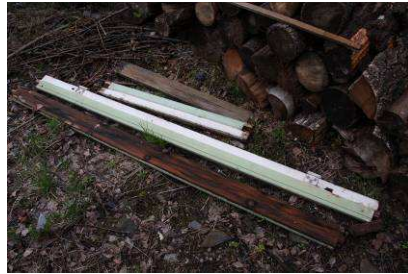
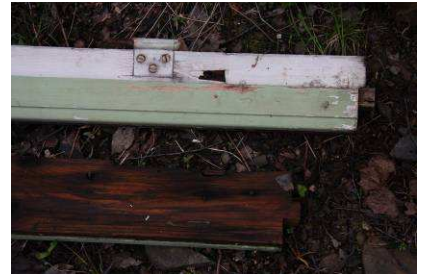
Tidligere dør tatt ut i begynnelsen av 2012, restene av karmen ble registrert i april samme år (se fotografier under). Vanlig dørkarm med fals, maskinhøvlet, antatt fra utbyggingen på 1940-tallet. Enkel profil nær utfrest spor for utforing. Tynn terskel i hardtre, eik eller lignende. Tapp i sidekarmer, sliss i overkarm og terskel. Tidstypiske hengsler med korte blad felt inn i kortside av dørblad og i fals i karm (kanthengsel), halvrundt hode på stabelen. Tre stykk skruer i hvert blad, med flatt hode og rett spor. Innside malt i en ganske lys grønnfarge, mulig samme farge som på innsiden av ytterdør i kjøkkeninngangen. Hvitmalt utvendig.

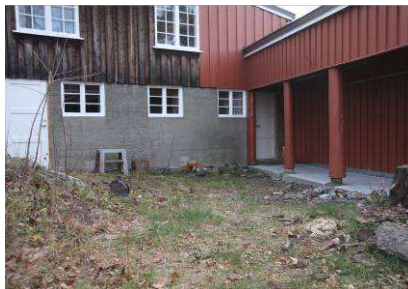
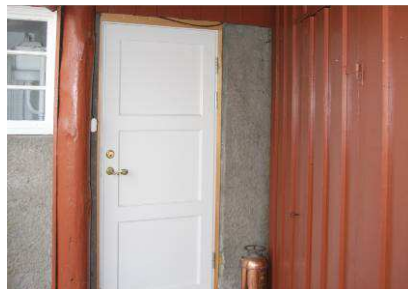
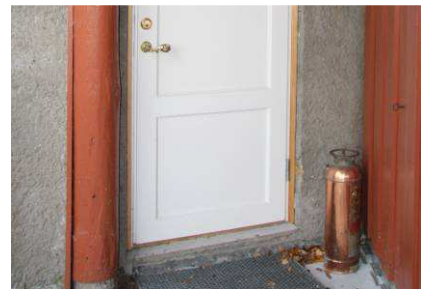
Kjellerdør i midtre del av vegg mot nordvest: Ny i 2012. Lik dør som lengre nordøst i samme vegg. Også like beslag. Ikke kjent hva slags dør som stod der tidligere.

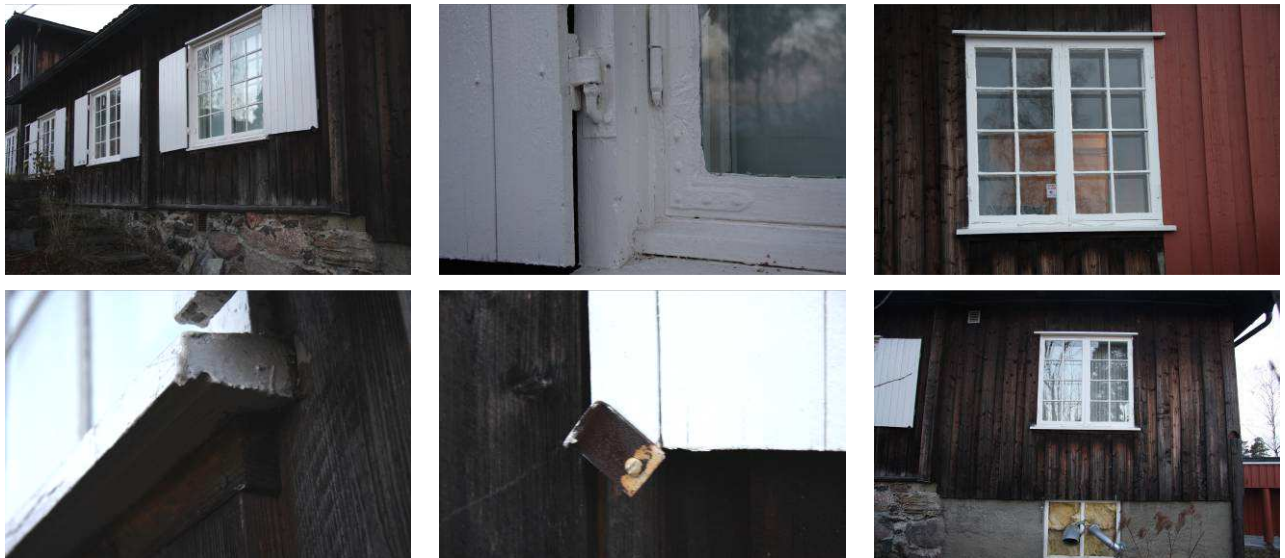
Vinduer ved søndre hjørne i storstue: To like vinduer med glass i blysprosser, ett i begge vegger til hjørnet. To-rams vinduer med midtpost, utadslående og sidehengslete rammer, anslag mot midtpost utført med overfals. Små ruter i blysprosser (kittfals i rammedeler), fire ruter i bredden og ni i høyden. To horisontale stormjern i hver ramme. Hjørneblad av maskinstål med ender som er rundet, festet med tidstypiske rettspors skruer med senkhode, fem stykk i hvert blad. Også ganske vanlige kanthengsler, to i hver ramme, stolpe med tre hylser over hverandre og rundet bunn og topp.

i hver ramme. Karmmålt utvendig: ca. 59 x 119 centimeter. Hvitmalt utvendig og innvendig. 48 millimeter stender mellom vinduene.

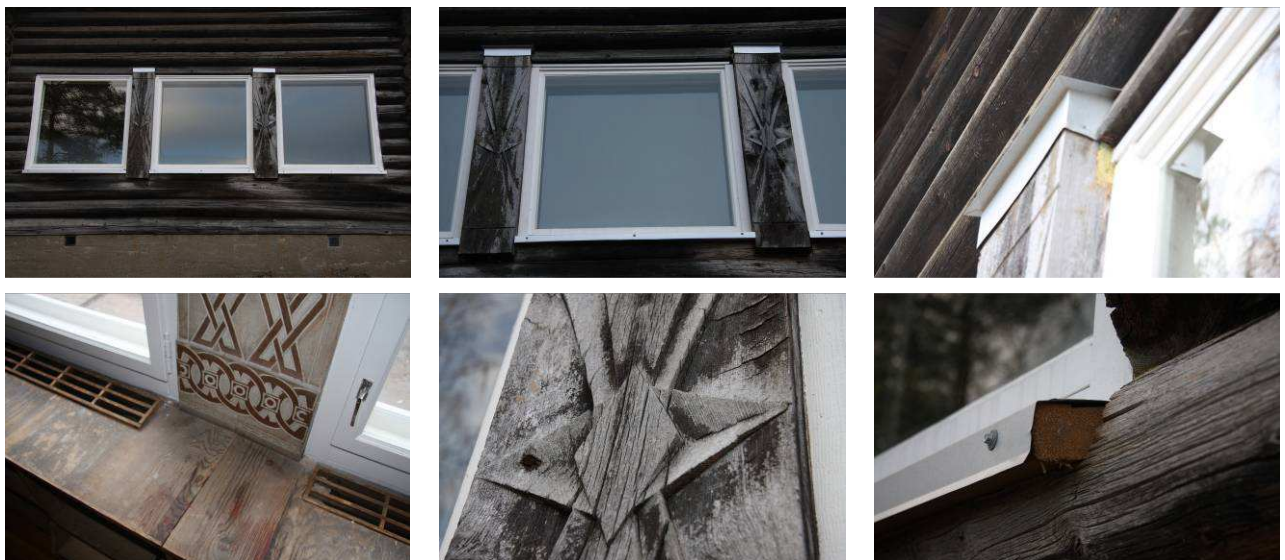
Vinduer i tårn: Ett midtstilt i begge gavler, to-rams vinduer med glass i blysprosser. Plassert ganske høyt i veggen, ca. 97 centimeter fra golv til vindusbrett (overkant). Karm med midtpost, utadslående og sidehengslete rammer. Profilert midtpost og profilerte rammedeler. Små ruter i blysprosser (kittfals i rammedeler), tre ruter i bredden og fem i høyden. Ett horisontalt stormjern i hver ramme. Hjørnebeslag som var typisk for perioden fra ca. 1900 til 1960, festet med skruer med rundt hode og rett spor, fem stykk i hvert blad. To kanthengsler i hver ramme, stolpe med profilert knopp.

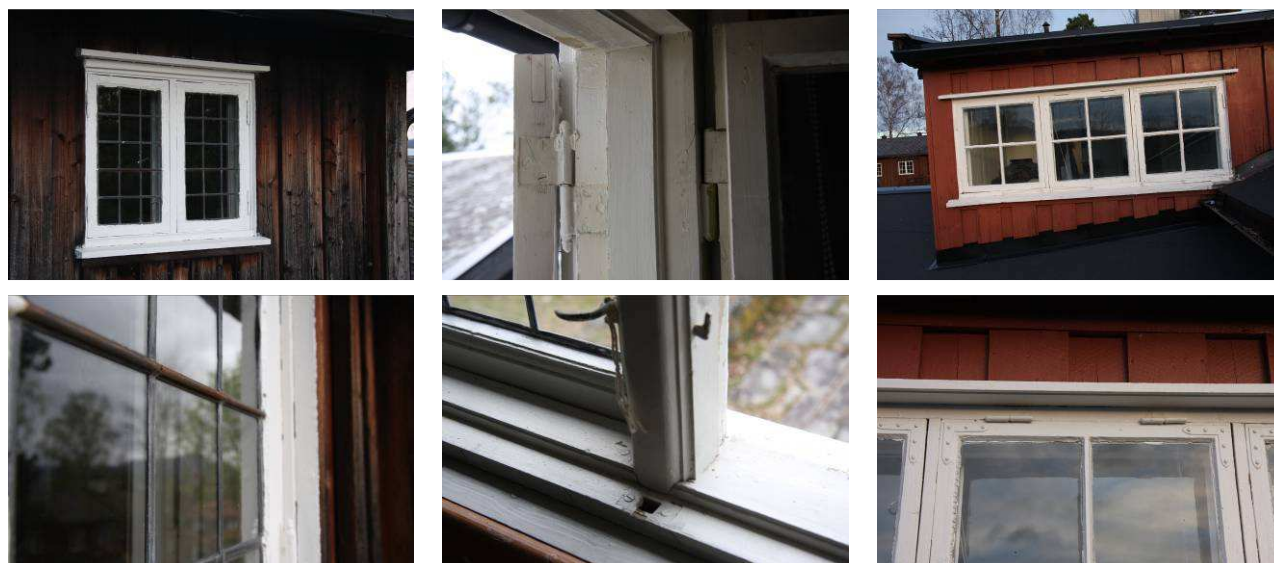
Kjellervindu i mur mot sørvest: Vindu til eldste del av kjelleren (under kjøkkenet). Lavt to-rams vindu med midtpost, utadslående og sidehengslete rammer, sprosdedelte ruter, to ruter ved siden av hverandre i to høyder, enkelt glass i kittfals. Overfals mot midtpost. Hvitmalt. To kanthengsler i hver ramme, med tidstypisk profilert knapp på stolpene. Hjørneblad i maskintrukket stål, av den mest vanlige typen i Norge fra rundt 1900 til rundt 1960. Altså like beslag som ellers i vinduene fra ca. 1920. Karm pusset inn i smyg i kjellermuren, antatt også presset fast med trekiler før pussing.

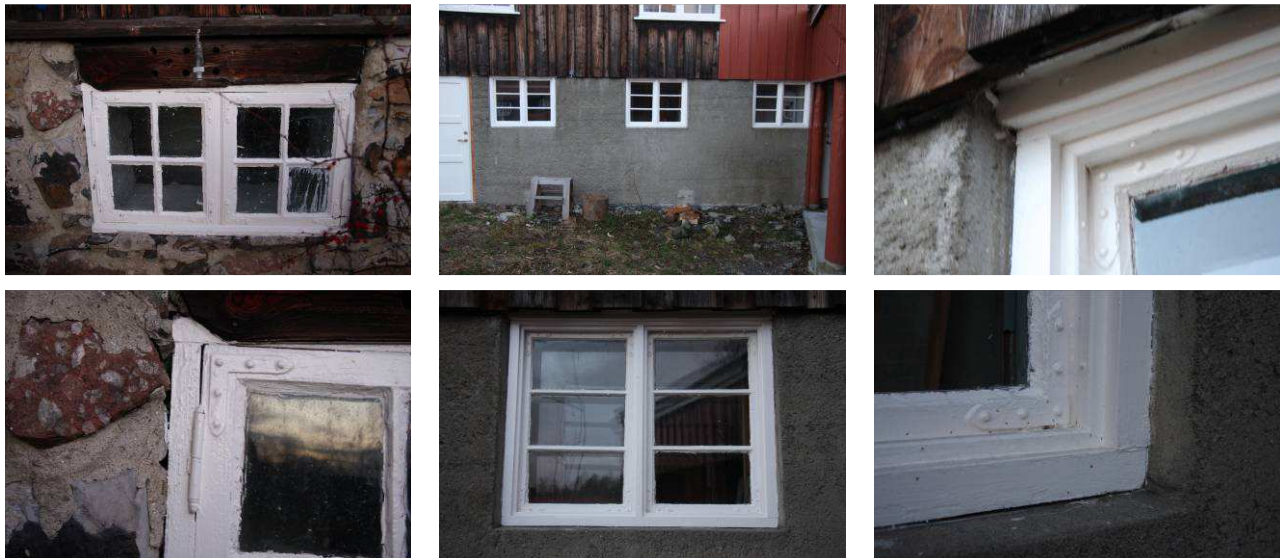
Kjellervindu i vegg mot nordøst, nær hjørnet mot nord: Også til yngste del av kjelleren og likt som de andre vinduene der. Rammene var tatt ut og erstattet med et ventilasjonsrør omgitt av mineralullisolasjon da registreringer ble gjort på stedet i november 2012.

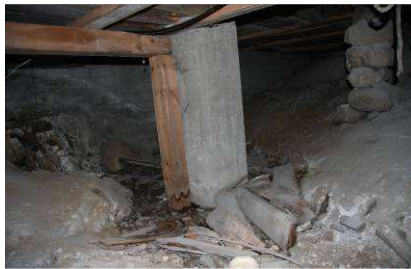
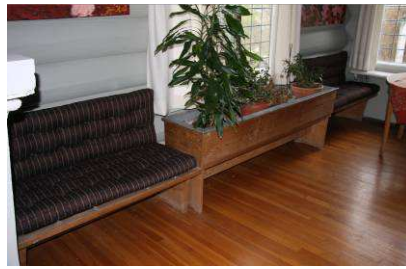
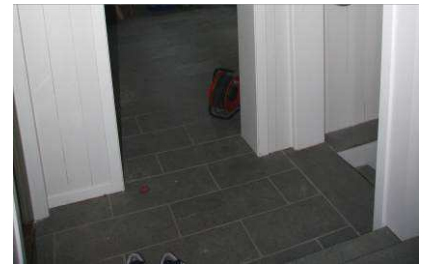
Golv mot grunnen i storstue og tilleggende gang og soverom (krypkjeller tilgjengelig via luke i grunnmur): Trebjelkelag med stubbloft, rettkanta bjelker på tvers av møneretning, skurlast. Stubbloft av bord lagt som over- og underbord på lekt spikret til flasken på bjelkene. Ukjent hva stubbloft er isolert med. I storstue: 15 centimeter brede bjelker som ligger med senteravstand på ca. 105 centimeter. Anlegg i ender mot langvegg: grunnmur. Anlegg midt mellom langvegger: Murt pilar fra fjell under hver bjelke (se også tidligere del om fundamenter). I gang og soverom: Bjelker med tverrsnitt på ca. 8 x 18 centimeter, senteravstand mellom 60 og 70 centimeter, lagt an på grunnmur i hver ende. En senere tilføyd bukk som består av to stolper og en bjelke støtter bjelkelaget midtveis mellom oppleggene.

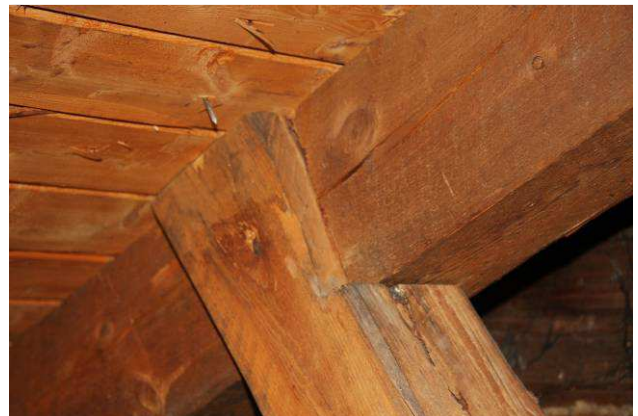
Over 1919-bygningen, unntatt tårn: Kryploft over peisestue tilgjengelig via luke i vegg i tårnrommet, beskrivelsen her baserer seg på registreringer der. Antar at takkonstruksjonen er lik på motsatt side av tårnet. Saltak med helvalm, bygd opp av sperrebind i boksvirke skåret på sirkelsag. Alt solid utført. Fire bind over peisestue, i senteravstand på ca. 0,7 meter, pluss to gratsperrer og tilhørende stikksperrer (nyere kilsperre i forbindelse med tak mellom peisestue og storstue ikke registrert). Sperrer og skråstrevere med tverrsnitt på ca. 11 x 11 centimeter (sperrelunner ikke målt), felt sammen på halv ved i mønet. Sperretå er festet ned i sperrelunn med en forsats. Én skråstrever er felt inn i lunn og sperre på hver side av mønet Dimensjonshogd virke, vannkant mange steder. På sperrene er det spikret pløyde bord som undertak, bord med faset kant og dekningsbredde på ca. 8 centimeter.

Over tårn: Sperrekonstruksjon, halvvalm. Målt tverrsnitt på sperrer i takskjegg: ca. 10 x 12 centimeter.

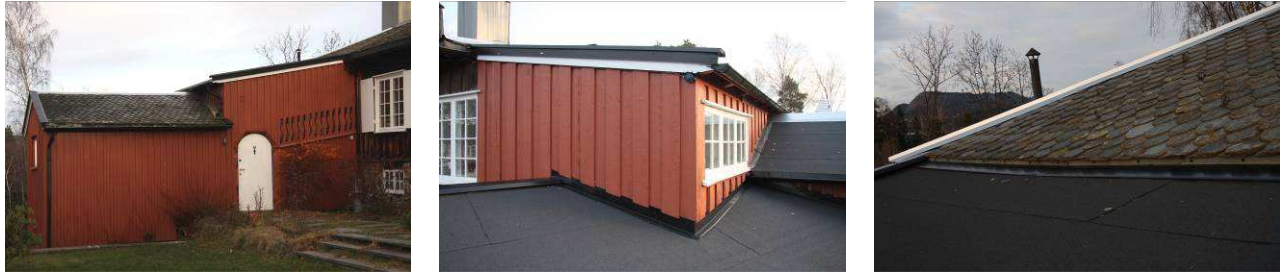
Overorstue: Saltak av sperrer, fire sperrepar på hver side av pipe. Ganske stor avstand mellom sperrer, ikke undersøkt hva slags konstruksjoner det (eventuelt) er i tillegg til sperrene. Taket har en klar svai, det tyder på at den opprinnelige konstruksjonen var underdimensjonert. I takskjegg ser en at flere sperrer er lasket, sannsynligvis for å hindre ytterligere nedbøyning. Knappe utstikk over gavler, utstikk på ca. 0,4 meter over langvegger. Kaldt loft over himlingen iorstua, lufteåpninger i begge røstvegger, to åpninger i røste mot sørvest, den øvre dekket med insektnetting.

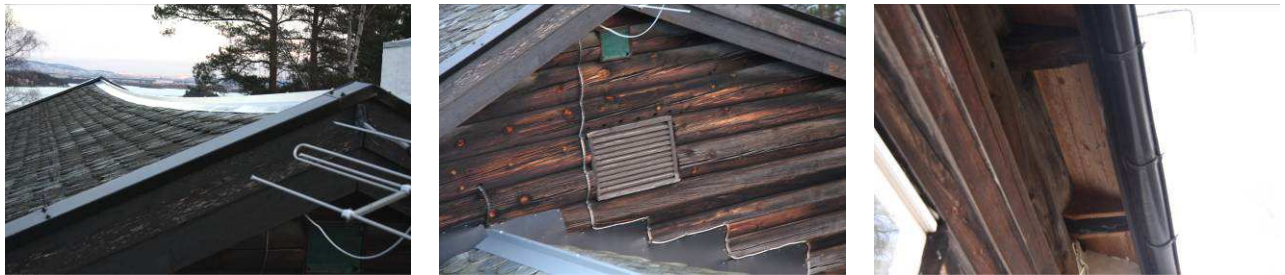
Tak over terrasse på sjøsiden: Et tilbygg, sperretak i samme fall som taket over Livs rom og gangen utenfor, nedre sperrender ligger an på en bjelke som igjen er understøttet av to frie stolper og dessuten festet i vegg til spisestue. Sperrer: 9 stykk med tverrsnitt på ca. 10 x 13 centimeter, pluss ei sperre i halv tykkelse mot vegg. Bjelke: ca. 6,5 meter lang, tverrsnitt ca. 10 x 20 centimeter, skruer på skrå ned i stolper. Stolper: lik dimensjon som bjelke, står på "betongkloss" oppå skiferhelle i terrassedekket. Alt trevirke er beiset i samme mørke farge som ytterveggene.

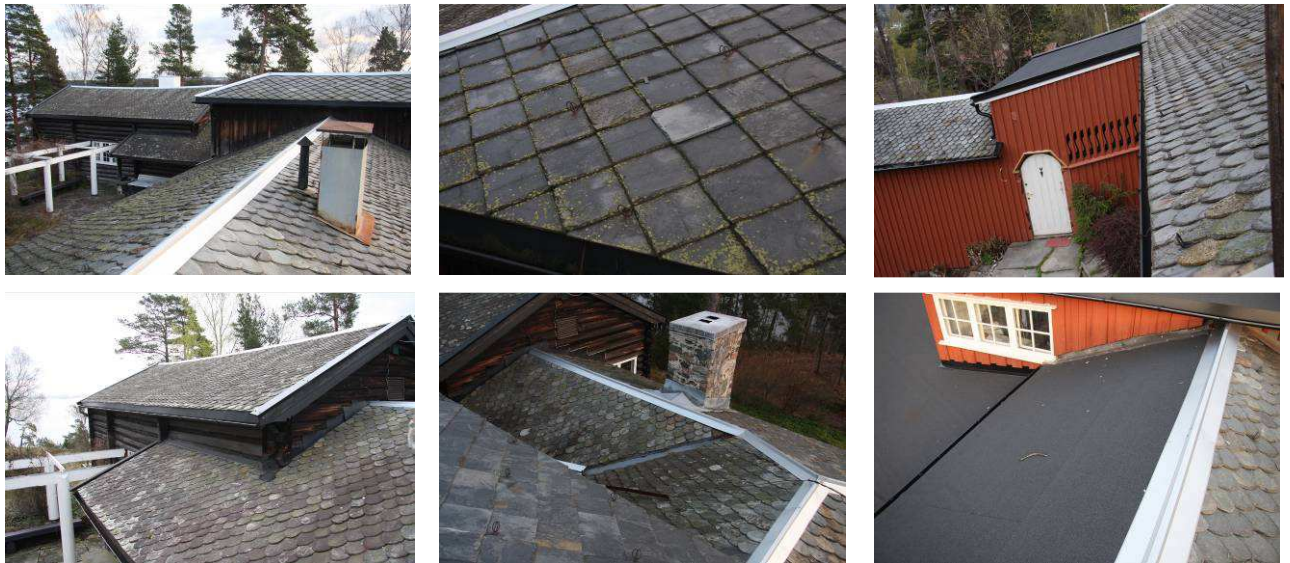
Skifer: Hanskebak (eller lappheller), noen små forskjeller i hvor store hellene er og hvor rund de er i fremkant, kan virke som det er stein med noe spissere fremkant på de eldste takflatene. Typisk størrelse: 21 x 36 centimeter. Rektangulære heller som fotstein. Tekking med ruteskifer på tårntaket. Generelt skifer av god kvalitet. Et lite lager av samme type stein fins på stedet, antatt fra takflatene som nå er tekket med takpapp. Noe ble brukt da diverse takreparasjoner ble utført i 2011 og 2012.
