Dokumentasjonsrapport

Herrodd

Nesøya i Asker kommune

Teknisk beskrivelse av bolig, uthus og uteområder

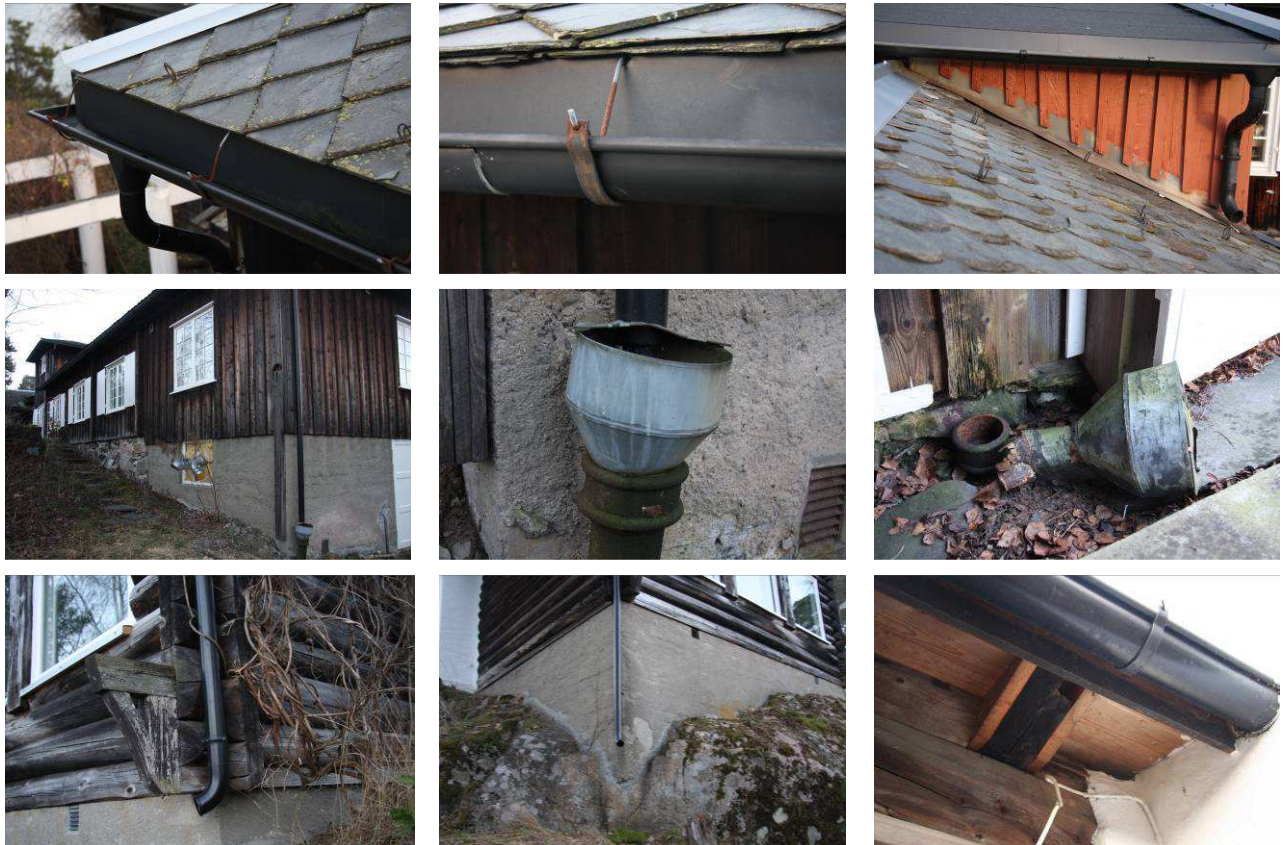
Montert nye takrenner mange steder i 2011, 125 mm stålrenner belagt med svart polyester. Flere steder lagt i eksisterende (og opprinnelige?) rennekroker festet til forbord eller sperreender. De eldste krokene på takene har overkrok. Ser ut som overkrokene er i sink, mulig de eldste krokene også er det. Også nye rennebeslag, av tynne stålplater med lignende belegg. Samtidig satt opp nye nedløp i samme materiale som rennene, med diameter på 75 millimeter. Runde bend og forholdsvis korte utkast. Nedløp ført videre ned i gamle dreneringssystem med støpejernsrør (soil-) to steder, ved hjørnet mot nord og i indre hjørne ved terrassen på sjøsiden (se fotografier under). Overgang fra nedløp til soilrør: Stor, traktformet kum laget av tynne sinkplater med loddete skjøter.

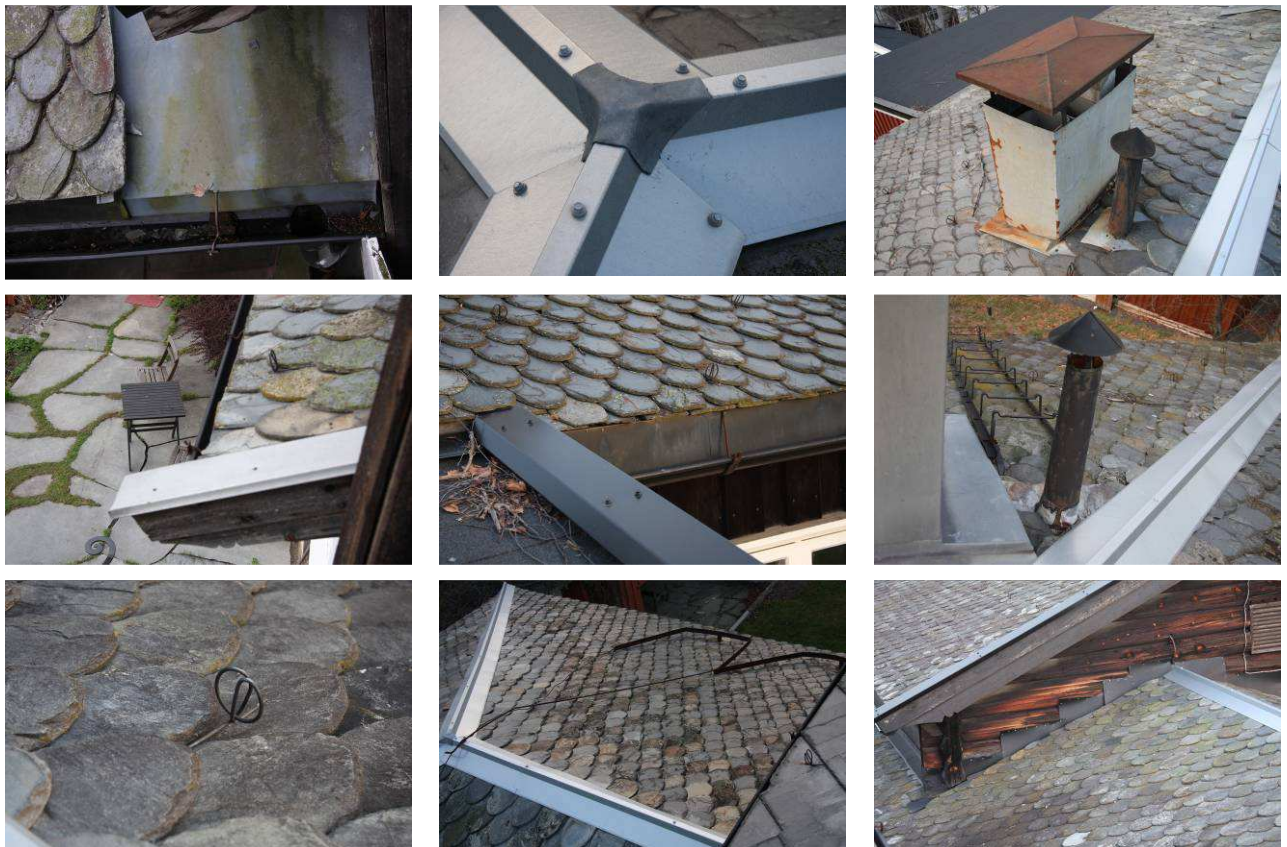
Mulig opprinnelige sinkbeslag i kilrenne over mellombygg mellom peisestue og storstue og i spillrenner mot tårnvegger.

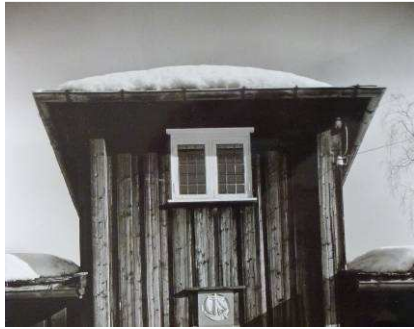
Gamle renner på tunsiden av tårn og et lite parti av renne på hver side av inngangsdør.

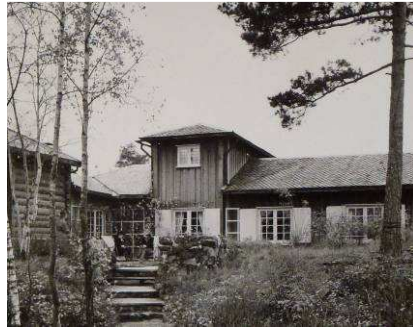
Gammel kilrenne på sjøsiden og gamle nedløp med skarpe bend fra tårn.

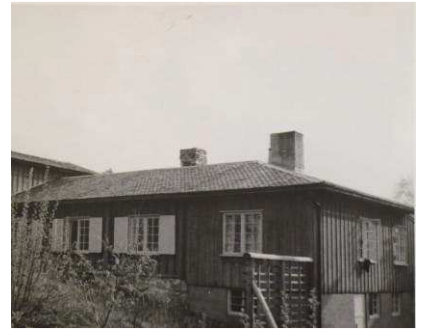
Tidligere utførelse av piper over tak på nordre del av boligen.

Pipe over kjøkken: Opprinnelig pipe/ildsted i kjøkken ble revet under ombyggingen rundt 1940. I stedet ble det murt nytt ildsted og pipe i nordre hjørne i det utvidete kjøkkenet. Fotografi i Byggekunst i 1958 (bildet kan være tatt i 1944) viser pipe over tak som er murt i naturstein. Se for øvrig annet bilde over i del om takbeslag som viser piper over tak på nordre del av boligen (tatt på 1940- eller 1950-tallet).

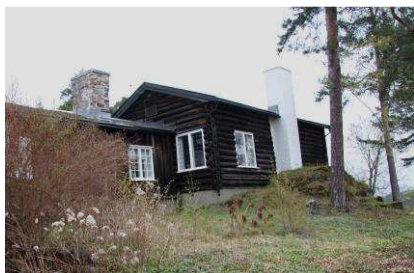
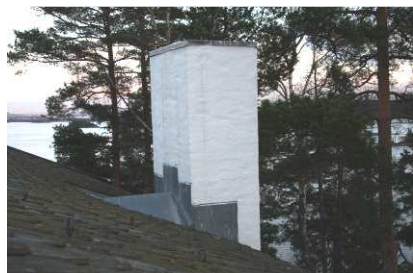
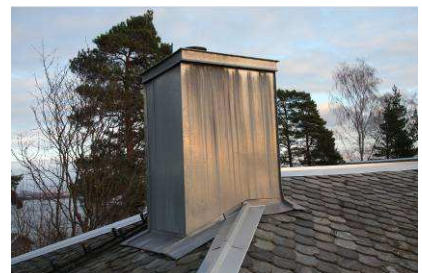
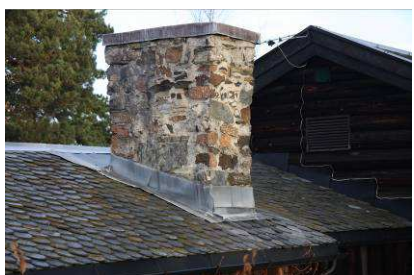
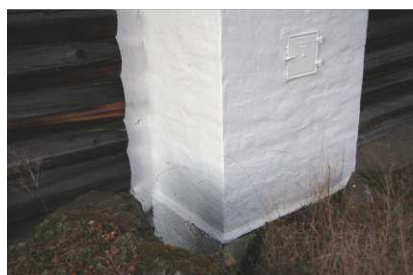
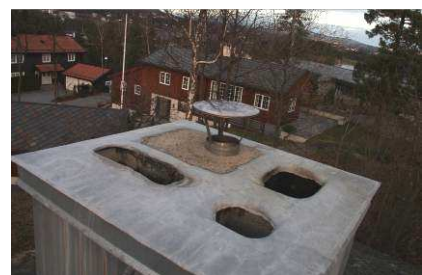
Tre murte røykpiper, synlig over tak nær møne over nordre del av kjøkkenet, over østre hjørne i peisestue og på utsiden av langvegg mot sørøst i storstue.

Over nordre del av kjøkkenet: Stor teglpipe med fire kanaler. Beslått over tak, tynne stålplater, antatt galvaniserte, falset sammen i hjørner. Står akkurat der valmen møter mønet.

Over østre hjørne i peisestue (spisestue): Pipe med to løp, antatt murt med tegl, forblendet med naturstein over tak, fuget med mørtel basert på kalksement eller sement. Beslag av sink eller galvanisert stål fra pipe til taktekkning, starter fra møne, knekt et lite saltak mellom pipe og møne. Blykappe på krone.

På utsiden av langvegg mot sørøst i storstue: Teglpiper, slemmet og hvitmalt utvendig. Murt fra betongfundament i terrengnivå. To hengslete feie- eller inspeksjonsluker i støpejern lavt i pipekonstruksjonen, begge tilgjengelig utvendig. Beslag av sink eller galvanisert stål fra pipe til taktekkning, knekt et lite saltak på oppsiden av pipa, trappet beslag mot pipevangene, falser inn i murfuger. Beslag på krone, detaljer ikke undersøkt.

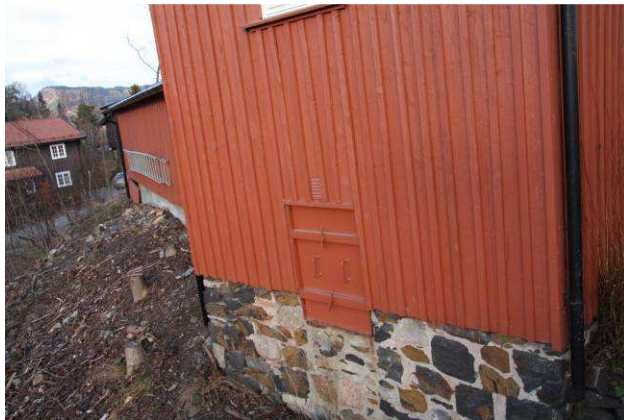
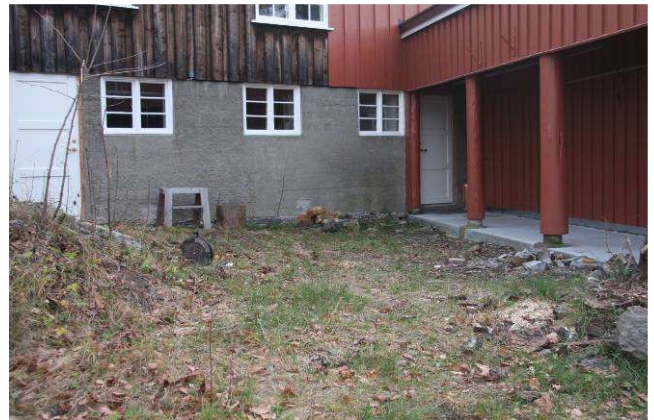
Ved eldste del: Svakt fallende terreng mot vest på tunsiden, trapp i terrenget nær bygningen, bare et smalt bed for busker eller blomster mellom bygning og trapp. Betydelig brattere terreng på sørvestre og vestre side av uthuset, både eldste del og tilbygget. Tett ungskog der i april 2012, mye av det felt like etter. Ganske flatt terreng nærmest bygningen ved gavlen mot nord og gårdsrommet på østsiden. Der har plassen vært gruset, etter hvert har det begynt å gro gress i jordmassene. Generelt er det kort vei ned til fast fjell på stedet. Ett stort bjørketre nær uthusgavlen mot nord, det ble felt våren eller sommeren 2012. Drenering i terrengoverflatene. Alle nedløp fra takrenner står på vestsiden av uthusene og slipper vann ned på fallende terreng.

Terrenget på nordsiden ble betydelig endret da kjelleren under boligen og deler av uthuset ble gravd eller sprengt ut tidlig på 1940-tallet.

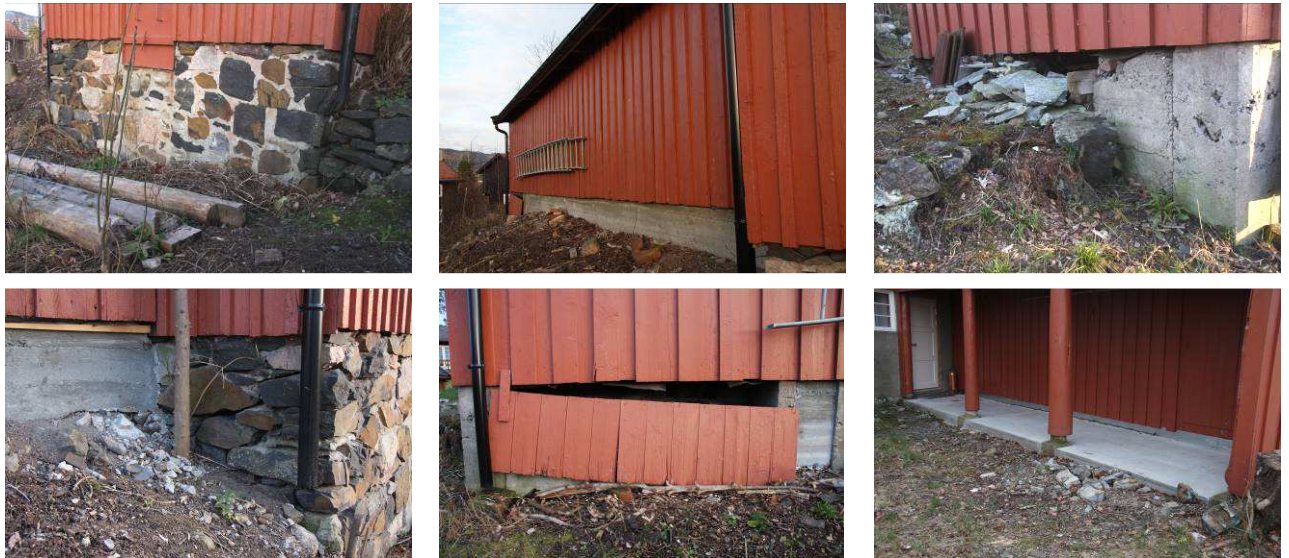
1940-deler: Betong, bordforskalet. Ganske lavt fra terreng til krone. Under de to utedoene i nord: Tre pilarer av betong under vestveggen, to med tverrsnitt på ca. 30 x 30 centimeter og én mellom som bare er ca. 10 centimeter bred. Mulig at den siste er synlig del av muren under deleveggen mellom utedoene og skjulet sørover. Grunnmuren fra utedoene til den eldre boden i sør ble utbedret i 2012. Ny grunnmur ble bordforskalet og støpt.

Under de fire stolpene i langveggen mot øst: Lave pilarer av betong, forskalet og støpt på stedet. Hver pilar består av en nedre og en øvre del, antatt støpt hver for seg. Nedre del: rektangulær form, overkant rager 10-15 centimeter over terreng, ikke undersøkt hvor dypt det er støpt. Øvre del: Form som en lav sylinder, noen få centimeter mindre i diameter enn stolpen over, støpt omtrent i senter av nedre del.

Som nevnt, ny grunnmur støpt under store deler av vestveggen i 2012.

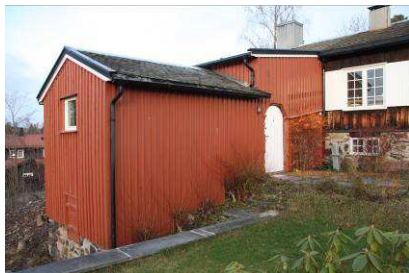
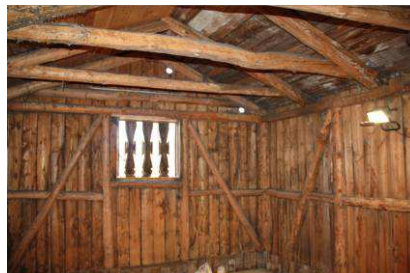
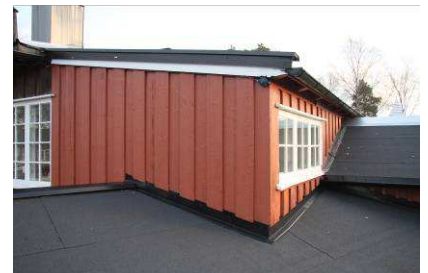
Vedboden innvendig i april 2011, sett mot gavl mot sørvest. Foto: Akershus

fylkeskommune.

Opprinnelig vedbod: Vegger av sviller, stolper og skåstrevere av dimensjonshogd virke, kun kantet med øks der det er nødvendig for å få rette vegglinjer for kledninger. Spikerslag av samme slags virke felt inn mellom stolper og skåstrevere omtrent midt mellom svill og raft. Antatt at veggene fra begynnelsen, mens rommet ble brukt som vedbod, stod uten innerkledning. Etter 1940 ble veden (i alle fall mesteparten) lagret i et nytt rom i uthuset på nordsiden, der det var lettere atkomst til fyrrommet i kjelleren. Omtrent samtidig ble trolig veggene i den gamle boden bordkledd innvendig, rommet skulle brukes til oppbevaring av klær. Disse veggene ble åpnet innenfra i 2011 og den opprinnelige kledningen ble fjernet. Det er ikke dokumentert hva slags kledning det var. Veggene ble vindtettet og isolert innenfra i 2011 eller 2012, og videre kledd med stående panel og hvitmalt.

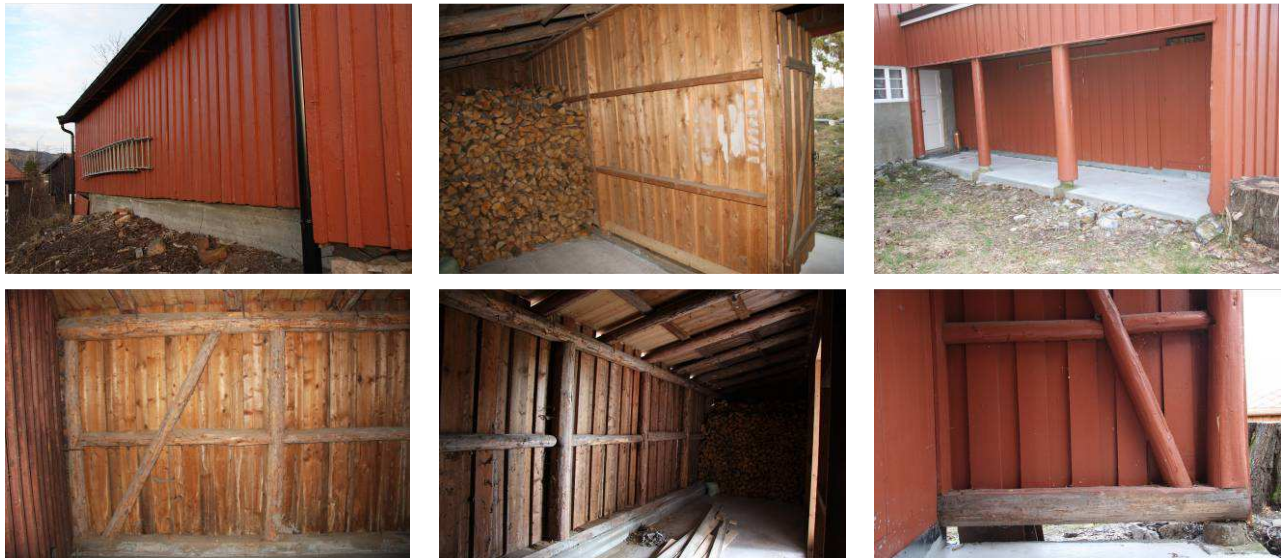
Opprinnelig trappegang mellom vedbod og bolig: Veggkonstruksjoner ikke synlige, heller ikke sett fotografi(er) som dokumenterer byggemåten. Antatt lignende type veggkonstruksjon som i vedbod. Veggene ble vindtettet og isolert innenfra i 2011 eller 2012, og videre kledd med stående panel og hvitmalt.

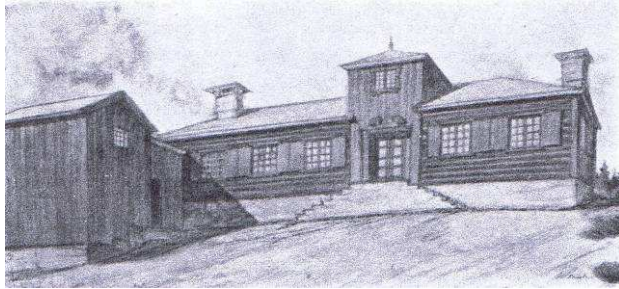
Tegning av Magnus Poulsson av stue og uthus på Øverbergodden i Byggekunst 1920-21 (nr. 10).

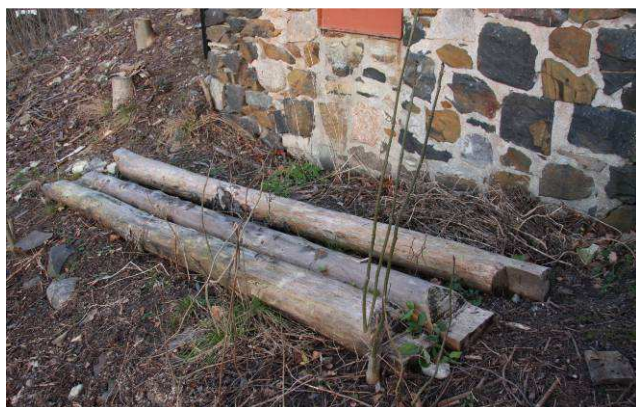
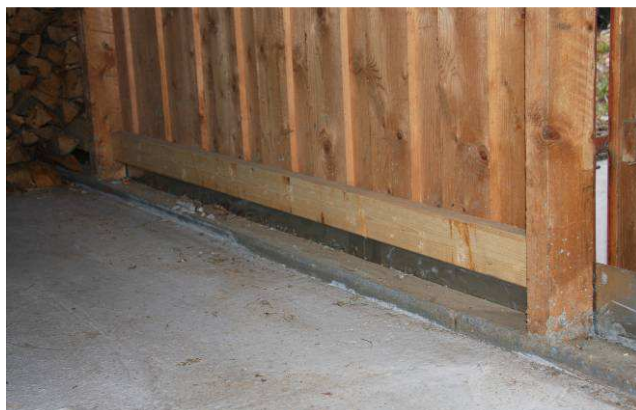
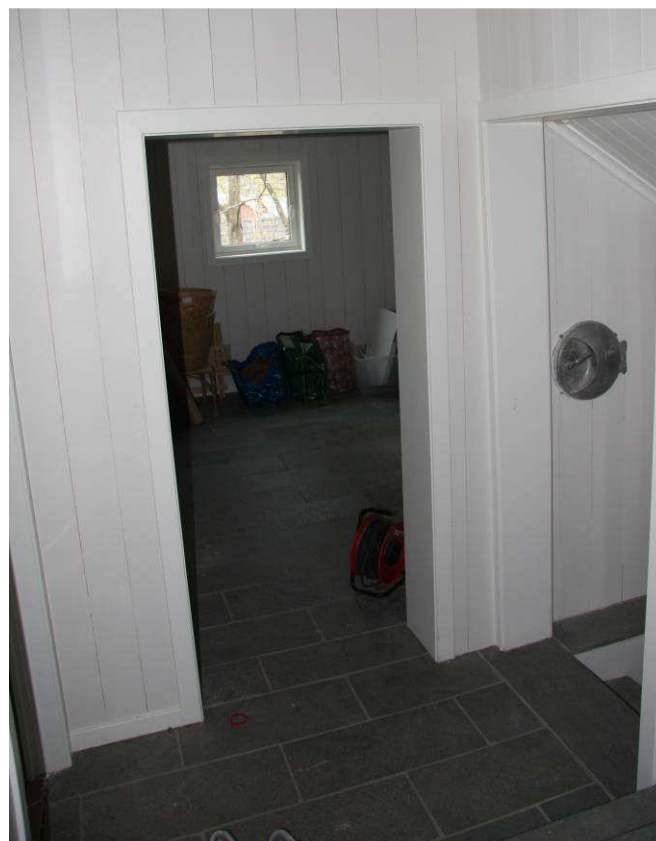
Eldste del: Bord eller plank på trebjelkelag, detaljer for så vidt ikke dokumentert, men tre golvåser lå på bakken utenfor bygningen under registreringsarbeid på stedet i slutten av november 2012. Det var rundstokk av gran som var rettet av på en side, pluss at de var bladd av i endene for å kunne ligge an på et støpt fundament eller en annen type primærbjelker. Stokkene hadde midtmål (diameter) på rundt 17 centimeter og var ca. 3,2 meter lange. Lengden stemmer godt med bredden på vedboden innvendig, så de har sannsynligvis ligget som golv mot grunnen der.

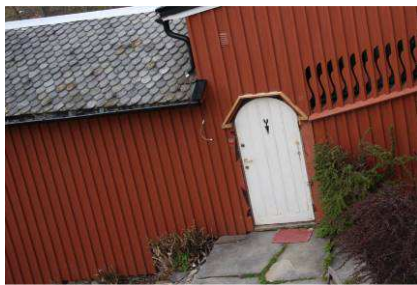
April 2012.

Mot tunet, kjøkkeninngang: En-fløyet dør, utadslående, fyllingsdør med buet overstykke som er kledd med stående bord utvendig. To fyllinger med lik høyde. Slette fyllinger i en type trefiberplate. Innvendig malt i en ganske lys grønnfarge. Høvlete og pløyde bord utvendig, fals i sammenføyningene. Hvitmalt utvendig. To sylindrelåser.

Mot tunet, kjøkkeninngang: Antatt ar det er den originale døra fra nye Herrodd på 1940-tallet. Nylig snudd 180 grader og hengslet om. Tidligere var døra innadslående. Nylig også montert en ekstra sylinderlås. Dører i nyere uthusvegg mot øst: Originale, ingen betydelige endringer.

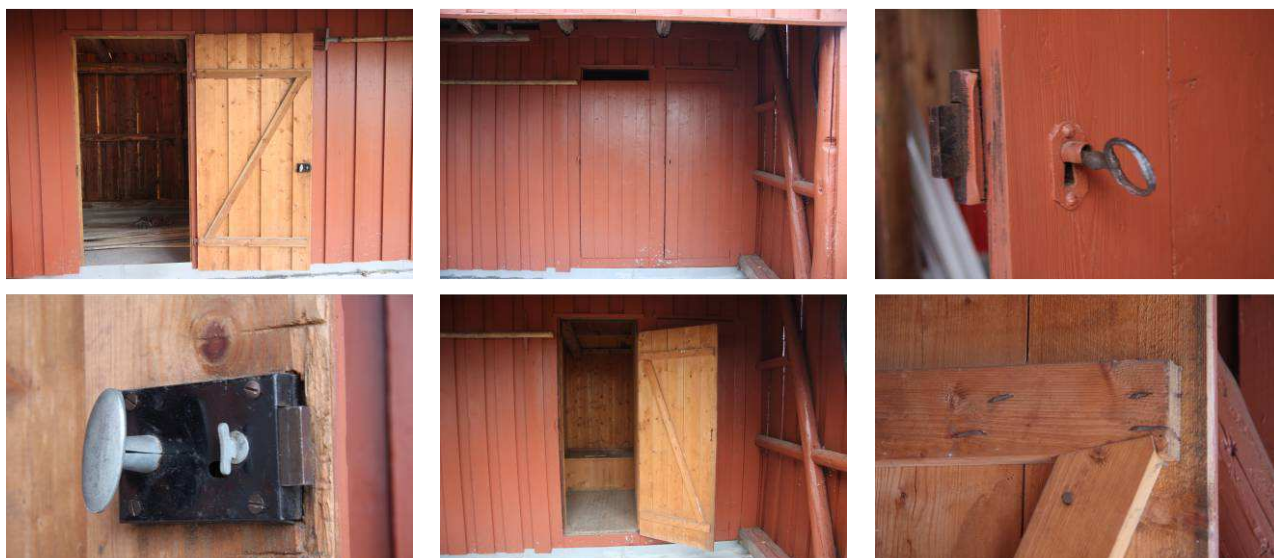
Mot gårds plass på nordsiden: Tre dører i inntrukket langvegg, to dodører og ei dør til et vedskjul. Vedskjul: En-fløyet labankdør, labanker på innsiden, utadslående. Dørblad: bredde 93 centimeter, labanker og skråbånd av rettkanta skurlast, synlige flater høvlet, smal fas høvlet på kanter. Samme kledning av påbord og underbord som på veggene ellers utvendig. Enkel forsats i sammenføyning mellom labank og skråbånd. Bord spikret til labankene med galvanisert trådspiker, benket på baksiden av labankene. Lukket og firkantet låskasse festet på innsiden av dørbladet, lite nøkkelskilt på utsiden, feset med to skruer som har rundt hode og rett spor. To bladhengsler mot utsiden av underbord, stabel festet til stålplate som er skrudd til underbord ved siden av døråpningen.

Dodører: Temmelig like, her blir den søndre beskrevet. En-fløyet labankdør, utadslående, labanker på innsiden. Dørblad: bredde 69 centimeter, labanker og skråbånd av rettkanta skurlast, høvlet til tverrsnitt på ca. 2,5 x 6,0 centimeter, smal fas høvlet på kanter, høvlete og pløyde bord utvendig (skurflate på innsiden), slettpanel. Enkel forsats i sammenføyning mellom labank og skråbånd. Bord spikret til labankene med blank trådspiker, benket på baksiden av labankene. Ulike lukkere. Søndre dør: Spikket trestykke som dreier om en skrue. Nordre: Lukket og firkantet låskasse festet på innsiden av dørbladet, lite nøkkelskilt på utsiden, feset med to skruer som har rundt hode og rett spor.

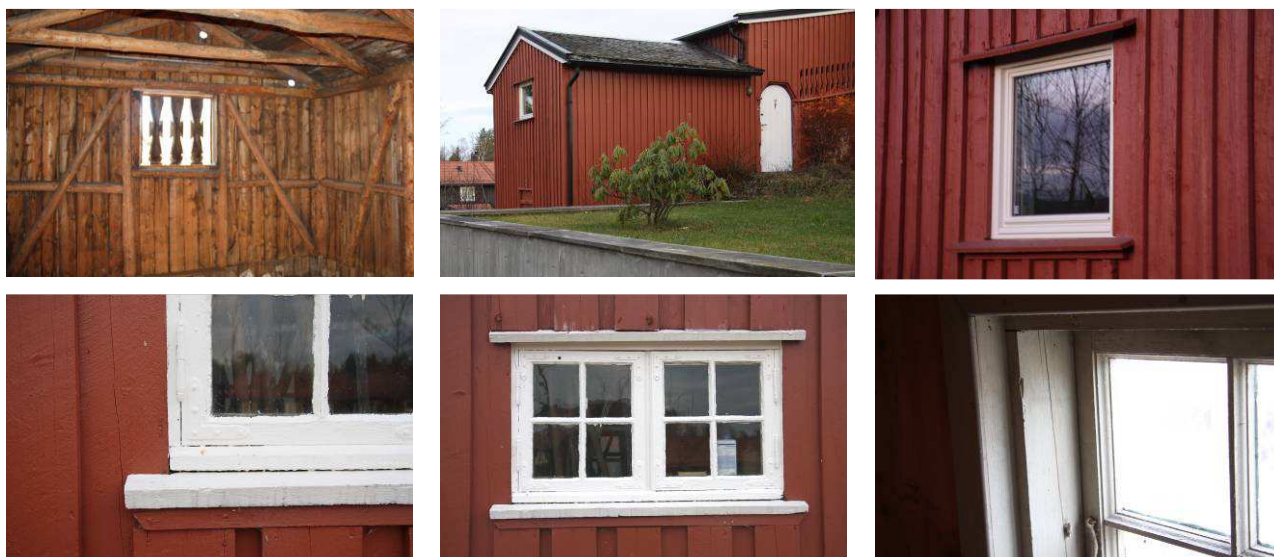
Eldste del: Nytt ett-rams vindu i gavlen mot sørvest i 2011 eller 2012, topphengslet ramme med to-lags isolerglass. Hvitmalt innvendig og utvendig. Tre lignende vinduer i trappegangen, innenfor de utskårete bordene som danner et karakteristisk relieff i veggen. Også ny vinduer, faste rammer med to-lags isolerglass. Spesialbestilt format, alle tre er like og har skråstilte over- og understykker i samme vinkel som relieffet i kledningen utenfor. Malt på samme måte som vinduet i gavlveggen.

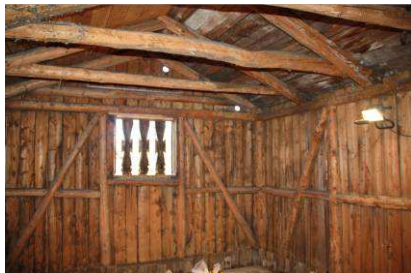
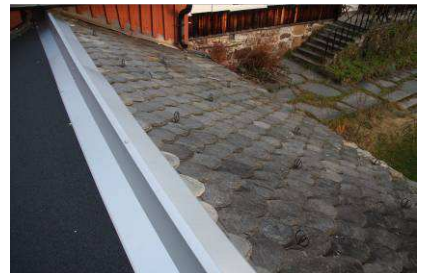
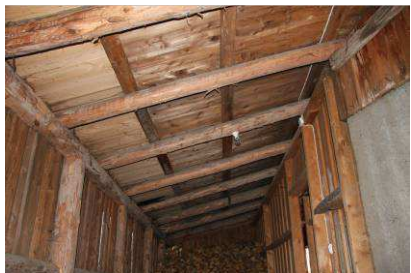
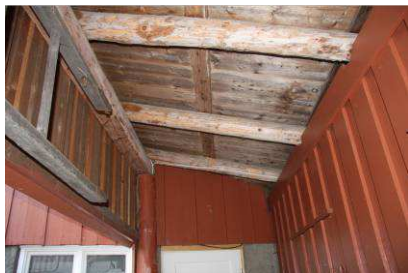
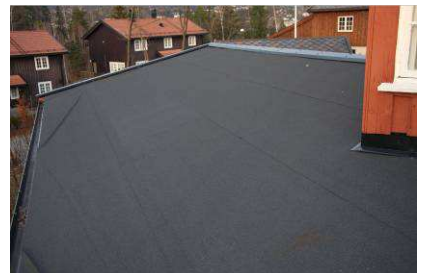
Tidligere vedbod: Sperrer med lavt plassert hanebjelke, som fotografiet under viser. Sperrer som er felt sammen i mønet. Ut fra fotografiet: Tre frie sperrepar, plassert uavhengig av veggstolper, og ett par over hver gavlvegg. Dimensjonshogd virke, ser vannkant mange steder. Krokete virke brukt som hanebjelke. På sperrene: Liggende bord, minst ett fet med nyere og pløyde bord.

Tekking, tidligere vedbod: Lappskifer (hanskebak) på lekter på takflata mot tunet. Asfaltbasert overlagspapp på den andre takflata, i liggende baner.

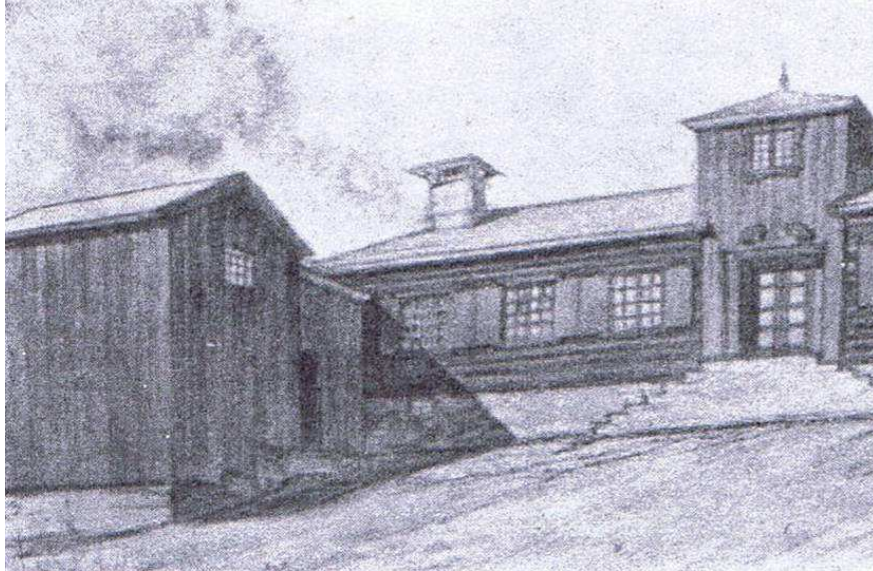
Tegning av Magnus Poulsson av stue og uthus på Øverbergodden i Byggekunst 1920-21 (nr. 10).

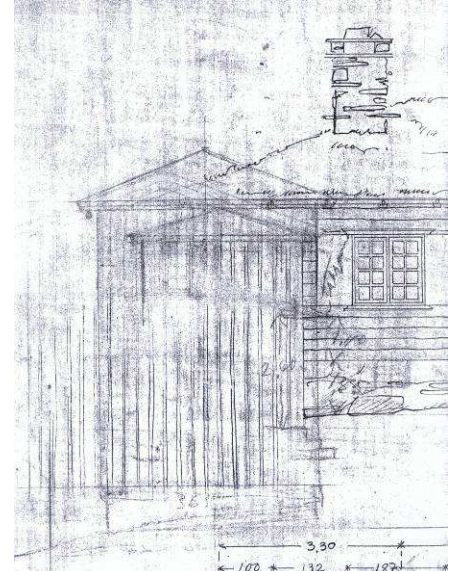
Utsnitt av Magnus Poulssons tegning av eksisterende bebyggelse på Øverberg i 1940, oppriss av uthus der det med blyant er tegnet valmtak.

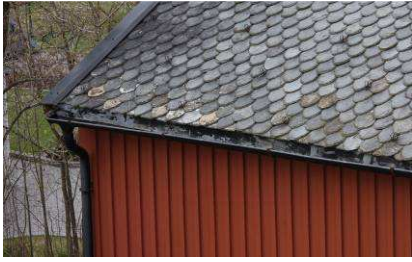
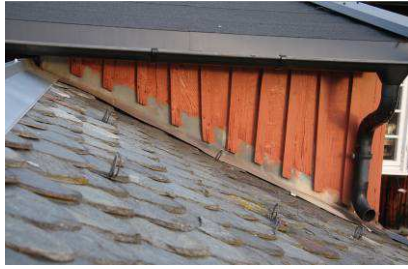
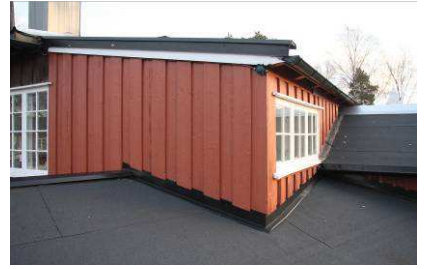
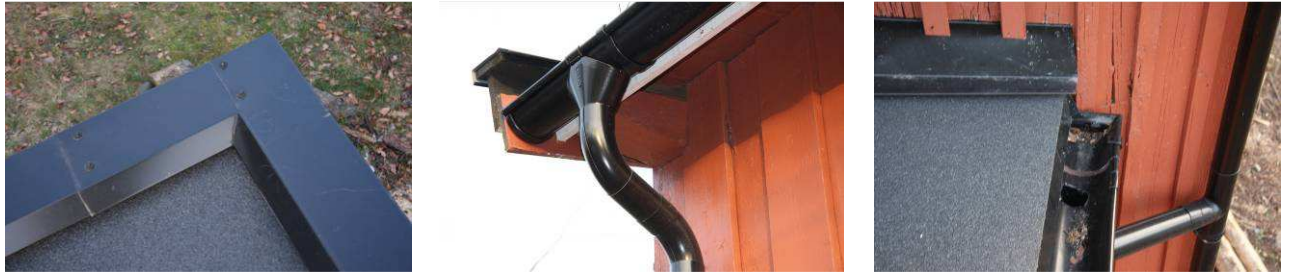
På opprinnelig vedbod, mot tunet: Eldre hengrenne i gamle rennekroker, inkludert overkroker, renne med diameter på 125 millimeter. Svartmalt stålrinne, på rennesiden flasser malingen av. Nedløp på ytre vegg hjørne, med runde bend, uten utkast, nedløpet slutter butt en del centimeter over terreng. Over motsatt langvegg: Hengrenne med nedløp på ytre hjørne. Satt opp i 2011 eller tidlig i 2012. Av tynne stålplater som er belagt med svart polyester, produsert av Lindab. Renne: diameter 125 millimeter, ligger i hengekroker, fotbeslag i lignende materiale, festet innunder takpappen. Nedløp: diameter 75 millimeter, festet med hengslet klammer øverst og nederst på veggen, ikke utkast, røret ender butt en del centimeter over terreng. Grenrør på nedløpet, kobler sammen nedløp fra renne over uthusfløyen på nordsiden.

Over langvegg mot vest i nyere uthusfløy: Hengrenne med nedløp nær møtet med vegg til opprinnelig vedbod. Satt opp i 2011 eller tidlig i 2012. Av tynne stålplater som er belagt med svart polyester, produsert av Lindab. Renne: diameter 125 millimeter, ligger i hengekroker festet til et forbord, fotbeslag i lignende materiale, festet innunder takpappen. Nedløp: diameter 75 millimeter, rundt bend fra kum, så en kort rett del med fall til grenrør i nedløp på naboveggen.

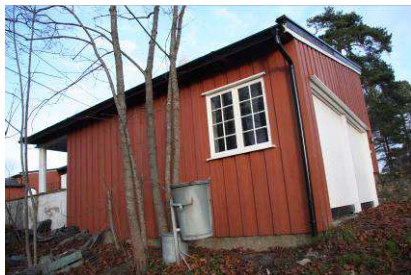
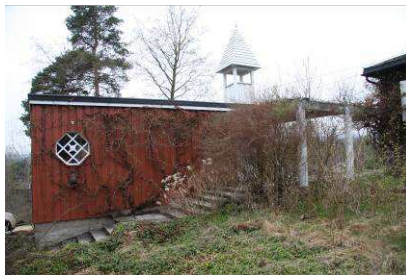
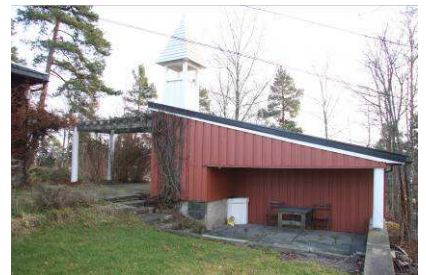
Ligger i svakt fallende terreng mot sør og vest, høyest terreng ved hjørnet mot nord, lavest langs langveggen mot sørvest. Bred betongtrapp med skiferheller i terrenget ved langveggen mot nordøst, kun et smalt bed mellom grunnmur og trappeløp. Der vokser en kraftig klatreplante. Flatt dekke i loggia på sørvestsiden av skiferheller, betongtrapp med skiferheller i terrenget langs veggen, fra loggia opp til høyeste nivå ved hjørnet mot nord. Asfaltdekke utenfor portene mot sørøst. Anleggsvei nær langveggen mot sørvest, brukt ved støping av ny hagemur i 2012. Nå pusset opp der, spor etter kjøring lite synlig. Mest synlig: Passasje fri for trær og annen høy vegetasjon. Ungskog lengre fra garasjen på den siden.

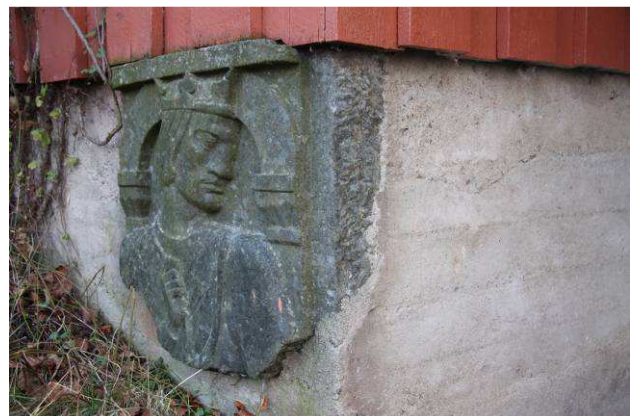
Grunnmur av betong, bordforskalet. Ikke pusset eller behandlet på annen måte utvendig. Sprang i høyde på mur flere steder, tilpasset terrenget. Ikke pilar mellom portene, stenderne står direkte å betonggolvet. Et relieff hogd ut i naturstein, bryst og hode av en vikingekonge, er støpt inn i grunnmuren mot nordvest, på hjørnet til loggiaen. Steinformat: høyde 55 centimeter, bredde 60 centimeter, dybde ca. 20 centimeter.

Lite endret. Biloppstillingsplass utenfor portene antatt asfaltert på 1970- eller 1980-tallet. Relieff i stein: Liv Ellingson tror at det kommer fra steinhoggerverkstedet ved Nidarosdomen, knyttet til at Magnus Poulsson var formann i tilsynskomiteen for Nidarsdomen i mange år.

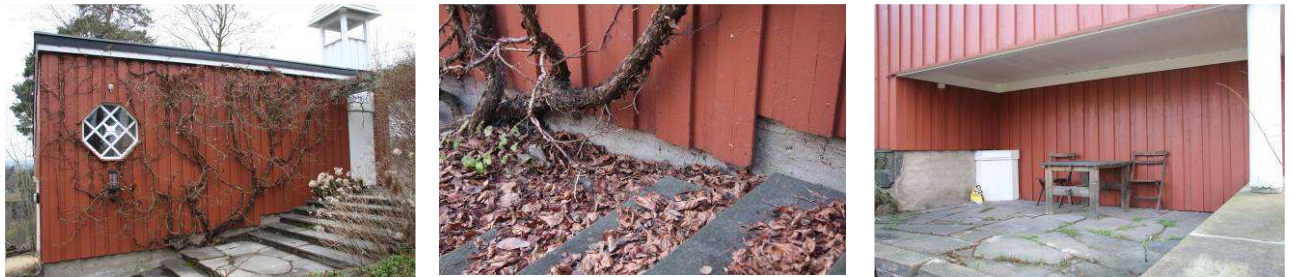
Vegger av sviller og stolper eller stendere, bordkledd utvendig. Bunnsvill, sett under dør til bod (skibod): Boksvirke med vannkant, tverrsnitt ca. 10 x 10 centimeter. Ny stender på hver side av begge porter i 2011 eller begynnelsen av 2012. Justert skurlast, impregnerert, tverrsnitt: 48 x 98 millimeter. En stolpe på hjørnet mot vest bærer vegger og tak over loggiaen. Rundstokk av furu eller gran, barket, nøye bearbeidet med eggverktøy og hvitmalt for å illudere en søyle av marmor eller lys sandstein.

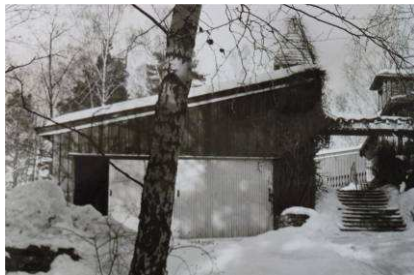
Med skyveporter. Fotografi antatt fra 1940- eller 1950-tallet, ukjent fotograf.

Garasjen hadde opprinnelig skyveporter, som bildet over viser. Det er bekreftet av Sven Poulsson og Liv Ellingson.

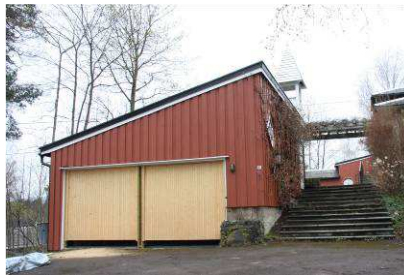
To vippeporter, nye i 2011 eller begynnelsen av 2012. Uisolerte portblad med rammeverk av kraftige lekter, utvendig kledd med stående bord. Blad: ca. 2,4 x 2,2 meter (bredde x høyde). Festet på hver side til ny stender av impregnert plank, 48 x 98 millimeter i tverrsnitt. Kledning på portene: Smale bord, maskinhøvlete og faset, synlig fals ca. 2,0 centimeter bred, hvert bord med dekningsbredde på ca. 6,5 centimeter, festet med maskinspiker i visflate. Hvitmalt (eler nær hvit), også stendere og lister utvendig.

Nye vippeporter. Fotografert i april 2012.

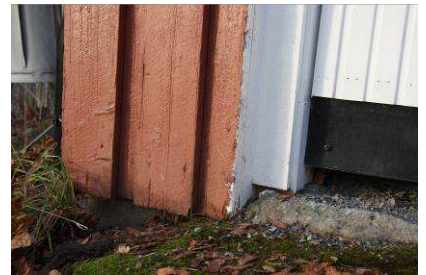
Nymalte porter. Fotografert i november 2012.

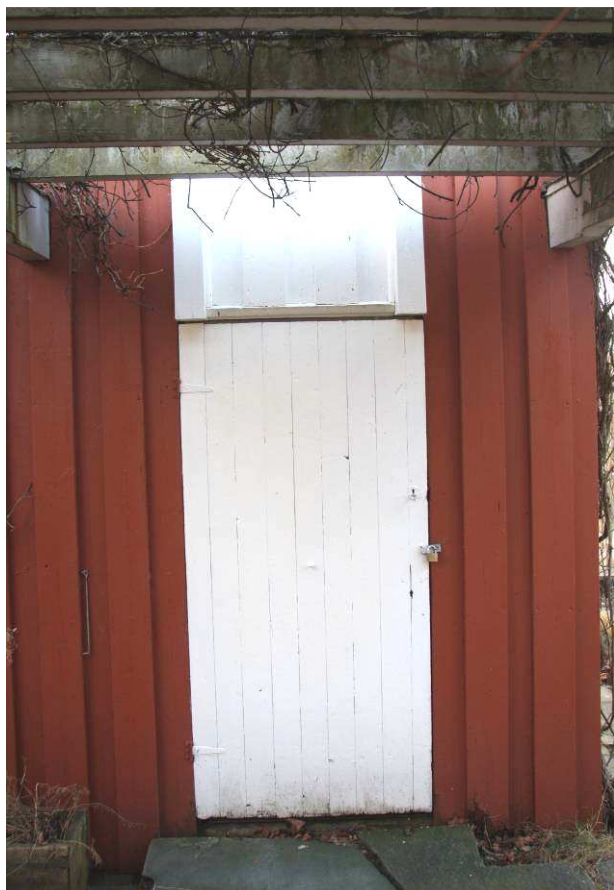
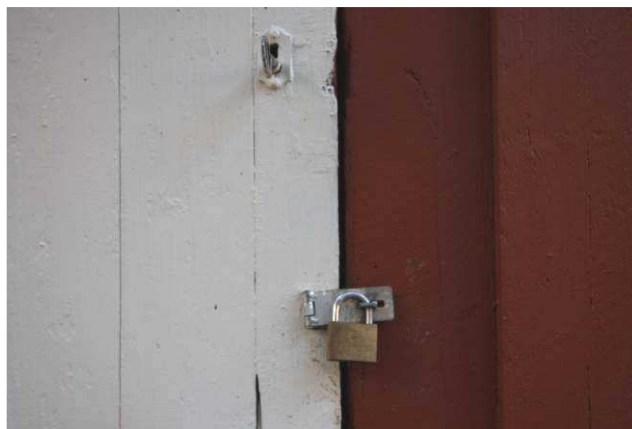
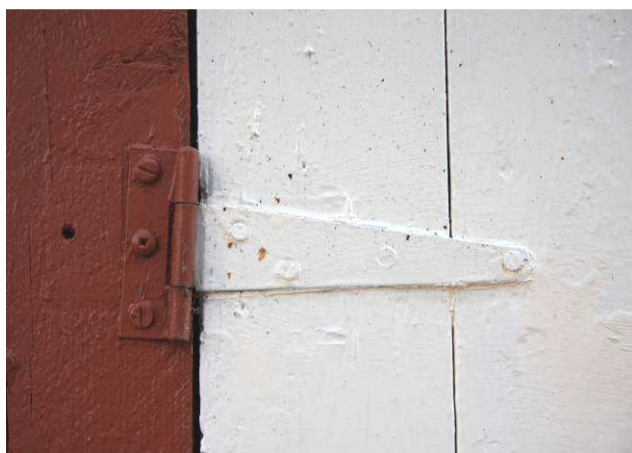
Til bod (skibod), i den høye langveggen ved atkomsten: En-fløyet og utadslående labankdør. Labanker på innsiden, ni pløyde bord på utsiden, tykkelse ca. 2 centimeter. Dørblad i samme liv som underbord i ytterkledningen på veggen. Mål dørblad: 90 x 188 centimeter. Hvitmalt, det er også veggfeltet over døra, inkludert to stolper for klokketårnet.

Dørblad festet med to bladhengsler, svært kort blad på veggen, nærmest som et kappet pianohengsel, høyde ca. 7 centimeter. Mer vanlig lengde på blad på døra, ca. 13 centimeter. Hengsler av flattstål, maskintrukket. Festet med skruer av litt varierende type. Låsskilt på dørbladet utvendig, låskasse festet til innsiden av bladet. Ekstra låsbeslag under, haspe med krampe for hengselås. Ganske nytt beslag av maskintrukket stål. Blankt, ikke malt som de andre beslagene.

Spor i dørbladet som kan tyde på at det tidligere har hatt andre hengsler. Låsskilt og låskasse virker å være opprinnelige.

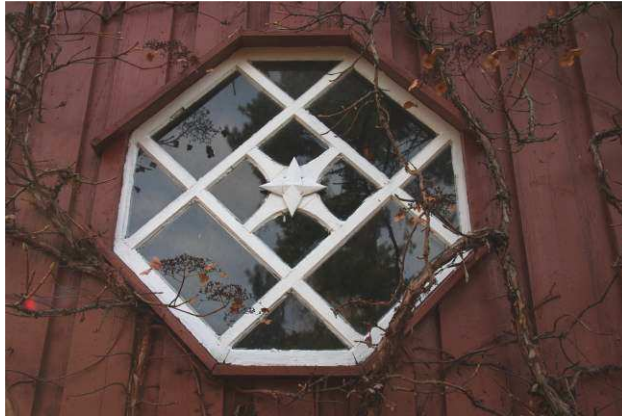
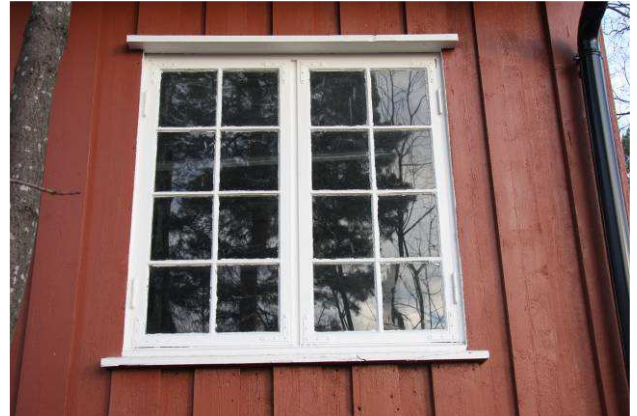
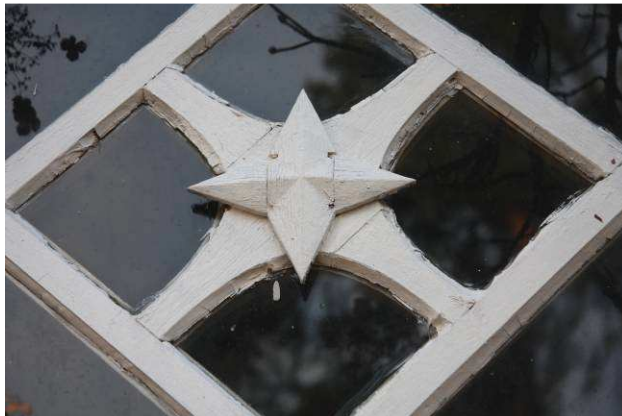
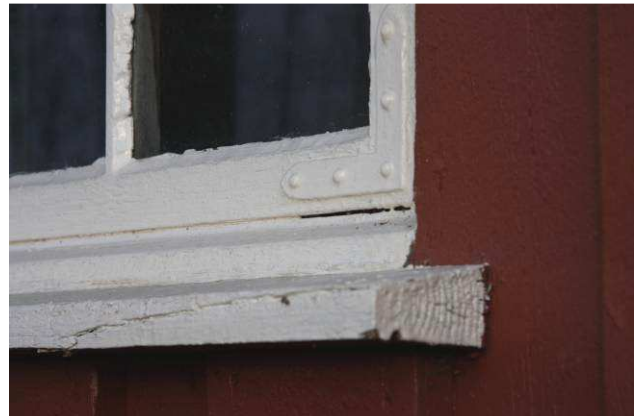
Ett åttekantet vindu i den høye langveggen ved atkomsten. Plassert i øvre halvdel av veggen og ganske nær portveggen. Fast ramme med diagonale sprosser, to i hver retning og enkelt, klart glass (i kittfals). Fire trekantete ruter, fire rektangulære og ei kvadratisk rute i midten. Hvitmalte ramme- og sprossedeler. Står i samme liv som tømmermannskledningen utvendig, med tynne vannbord mellom kledningsbord og vindusramme, i brutte vinker som følger den åttekantete formen. Spesielt formgitt motiv i sentrum, med en firetakket stjerne, alt utført i tynt trevirke. Vindushøyde ca. 100 centimeter, bredde ca. 95 centimeter (mellom gerikter utvendig). Sprosser med bredde på ca. 2,5 centimeter. Glass kittet inn, grunne og smale kittstrenger.

Ett to-rams vindu med midtpost i langveggen mot sørvest, nær hjørnet mot sør. Sidehengslete og utadslående rammer med overfals mot midtpost. Sprossedelt, to ruter i bredden og fire i høyden i hver ramme, enkelt glass i kittfals. Karmmålt utvendig ca 115 x 115 centimeter. Rutestørrelse ca. 22 x 24 centimeter. Skråskåret vannbord over og under vinduet, frest dryppnese i undersiden av nedre vannbord. Vinduet står i samme liv som innsiden av ytterkledningen, slik at underbordet på hver side fungerer som sidegerikt. Hvitmalt utvendig, også vannbord over og under vinduet.

Fire hjørneblad utenpå hver ramme, hvert festet med fem skruer med rundt hode og rett spor. To kanthengsler med rundt hode i hver ramme.

Åttekantet vindu: I opprinnelig utgave (mulig at stjerne er skiftet).

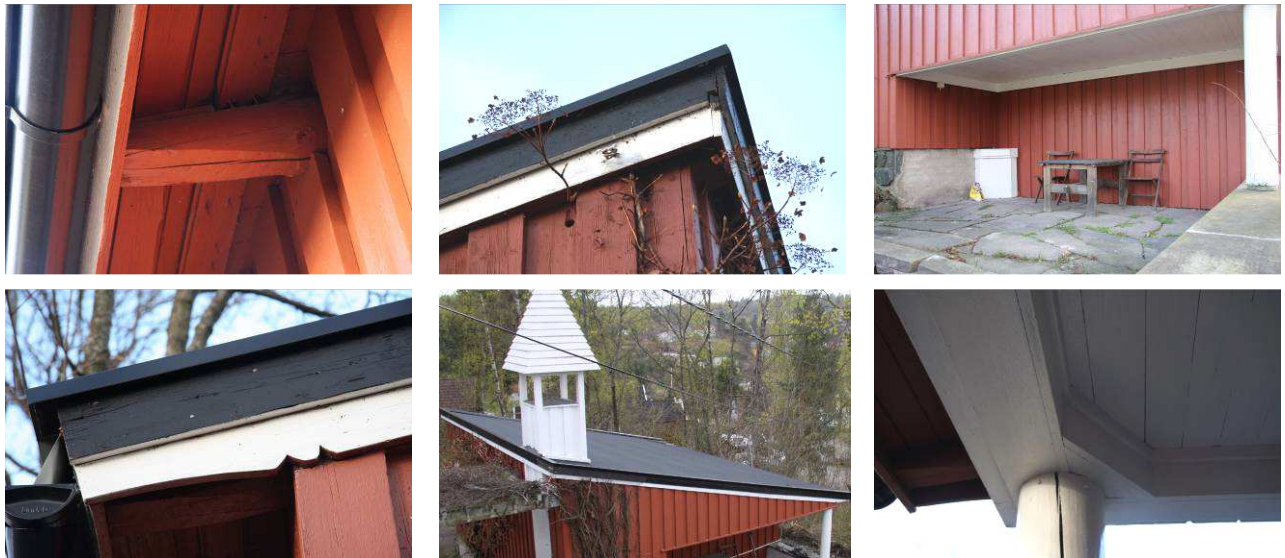
Taktekking: Asfaltbasert takpapp lagt som liggende baner. Asfaltlim i omlegg og mot undertekkingen, som også er en lignende papp. Ser ut som den siste papptekkingen er ny, den kan være fra 2010 eller 2011.

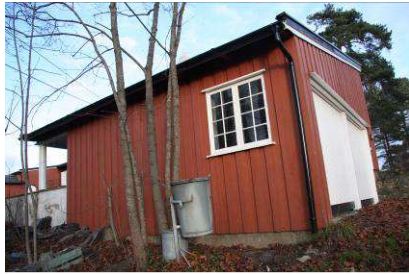
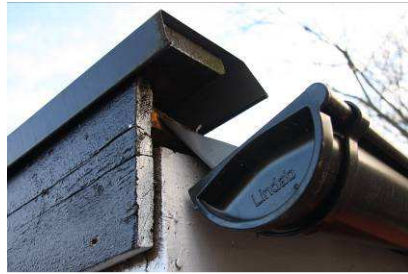
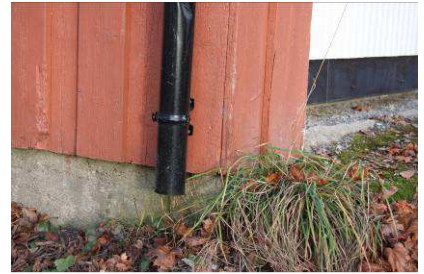
Hengrenne over langveggen mot sørvest, med nedløp på hjørnet mot sør. Satt opp i 2011 eller tidlig i 2012. Av tynne stålplater som er belagt med svart polyester, produsert av Lindab. Renne: diameter 125 millimeter, ligger i hengekroker festet til et forbord, fotbeslag i lignende materiale, festet innunder takpappen. Nedløp: diameter 75 millimeter, festet med hengslet klammer øverst og nederst på veggen, ikke utkast, røret ender butt 10-15 centimeter over terreng.

Beslag på isbord, også på isbord over takryggen: Knekt profil av tynne stålplater, svartlakkert eller belagt med svart polyester. Største flate er 13 centimeter bred. Festet til isbordene med kraftige skuer, plassert parvis. Skruer med sekskanta hode og gummipakning. Beslag fra 1990-tallet eller noe tidligere.

Opprinnelig renne og nedløp trolig utført i sink eller galvanisert stål.
