JØNDAL ØSTRE

Dokumentasjon av
hovedbygning og gårdstun – Uten bilder

Gnr. 6, bnr. 1
Nesvegen 106
Eidsvoll kommune

Vedlegg til forslag om fredning av
hovedbygning etter § 15 i kulturminneloven
og uthus, tun, hage og et område rundt
hovedbygningen etter § 19 i kulturminneloven

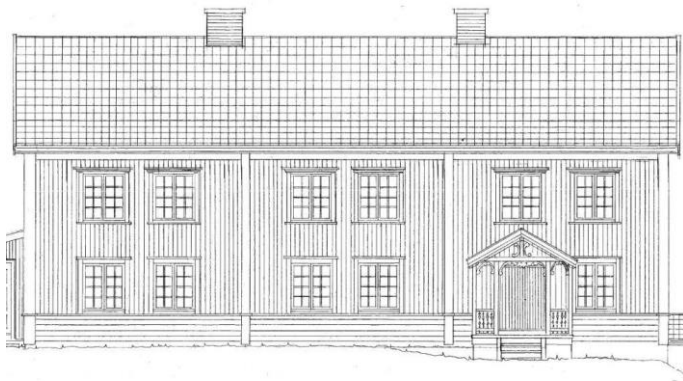
Fasade mot sørvest

Fasadene på hovedbygningen har en symmetrisk inndeling. Innkassete lafteknuter deler langfasadene i tre felt. Vinduene er gruppert symmetrisk i forhold til hverandre og innenfor hvert felt. Vinduene på gavelfasadene er tilsvarende plassert noenlunde symmetrisk omkring møne. Plassering av pipene understreker ytterligere bygningens symmetriske inndeling. Hovedinngang er ikke, som på mange tilsvarende bygninger plassert midt på fasaden, men asymmetrisk mot øst.

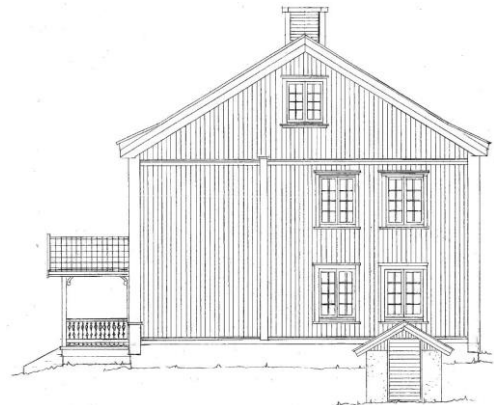
Fasade mot sørøst

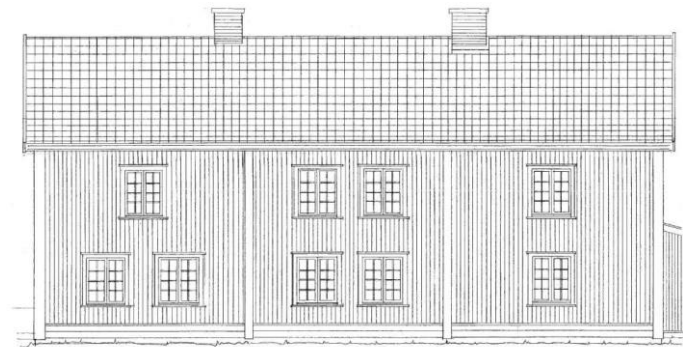
Fasade mot nordøst

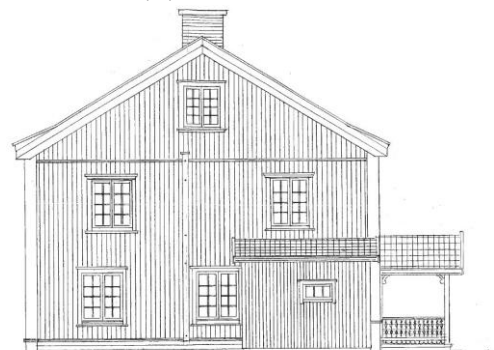
Fasade mot nordvest

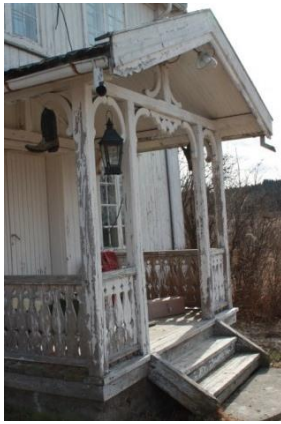
Bislag ved hovedinngang

Bygningen har tre tilbygg, et ved kjøkkeninngang, på gavl mot nordvest, et åpent bislag foran hovedinngangen og et lite tilbygg over trapp ned til kjeller, på gavl mot sørøst. Tilbygget ved kjøkkeninngang er omkring 3 ½ meter langt og 2 meter bredt, er utført med pulttak og har et avlangt vindu med tre ruter. Bislaget ved hovedinngang er 3 meter langt og 2 meter bredt. Det har saltak vendt mot tunet og åpen søylekonstruksjon dekorert i sveitserstil. Det er rekkverk på siden og en liten tretrapp i front ned til tunet. Bislaget har tregulv og er plassert på en nyere ringmur i betong. Øverst i gavlen er det en eldre utelampe. Bislaget har ikke taknedløp, men eldre fint utformede takrenner med utspyere. Tilbygget over kjellertrapp er et enkelt saltaksvolum med betongpussete yttervegger.

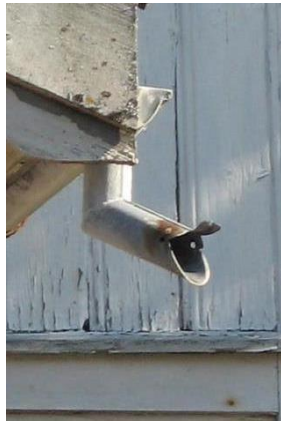
Detalj takrenner

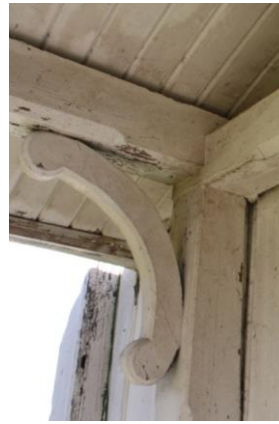
Tømmerdetaljer

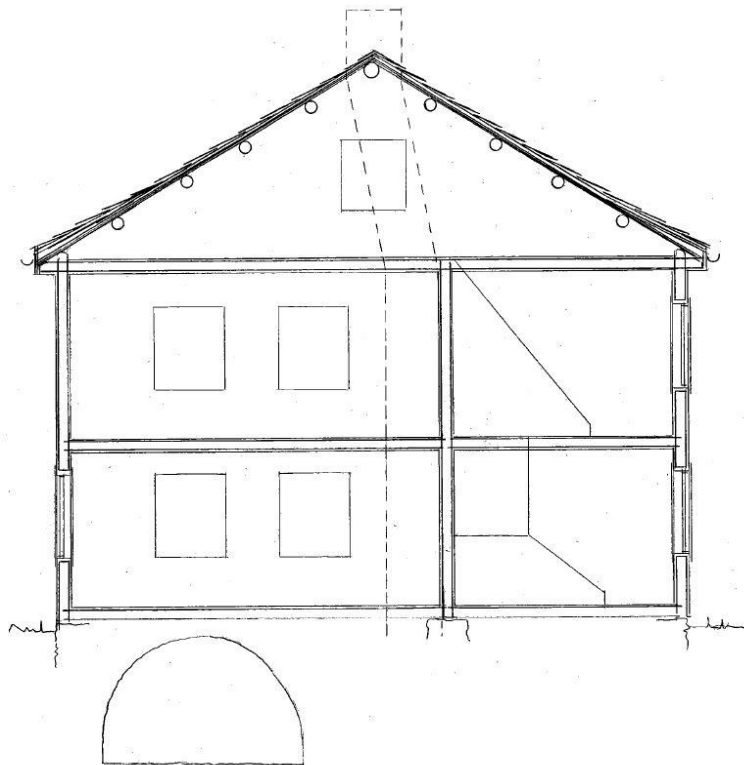
Tverrsnitt gjennom kjeller, storstue og storstuegang

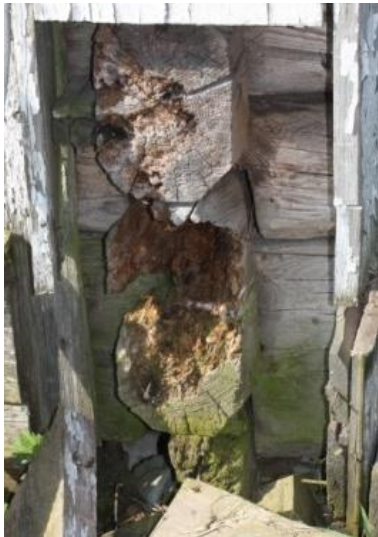
Lafteknute

Hovedbygningen på Jøndal er bygget som en åttelafet tømmerkasse. Tre tømmerkasser er satt sammen til et rektangulært, to etasjes bygningsvolum. Konstruksjonen er utvendig avstivet med strekkfisker i gavlene. Tømmeret er flatteljet. Laftehodene er åttekantet.

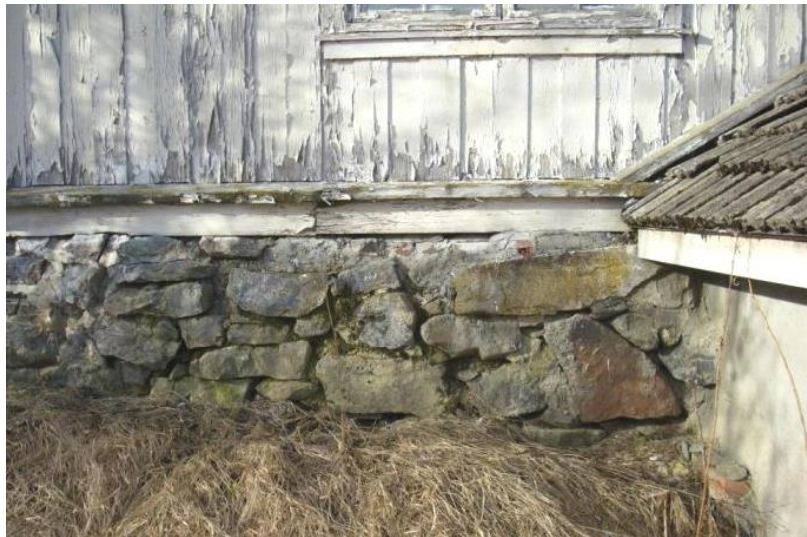
Grunnmur

Vekten av tømmerkassene er fordelt på holdsteiner og en tørmurt natursteinens grunnmur, med stein i ulik størrelse. Deler av muren er i etterkant fuget. I mur under kjøkken og kammers er naturstein erstattet med en nyere ringmur i betong.

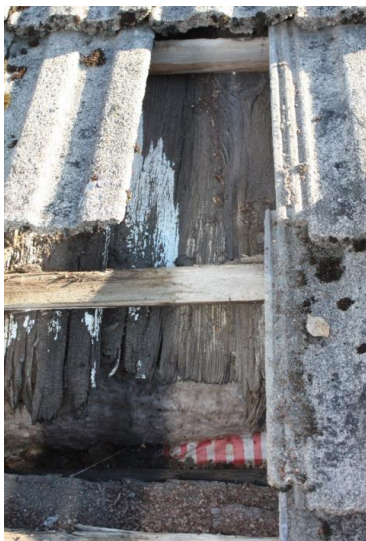
Takro og sementtakstein

Taket er et åstak som er bygget opp av langsgående rundstokker plassert mellom gavlvegger og tverrvegger. Over- og underliggende bord er lagt på åsene som underlag for taktekingen. Taket er i dag tekket med grå sementstein.

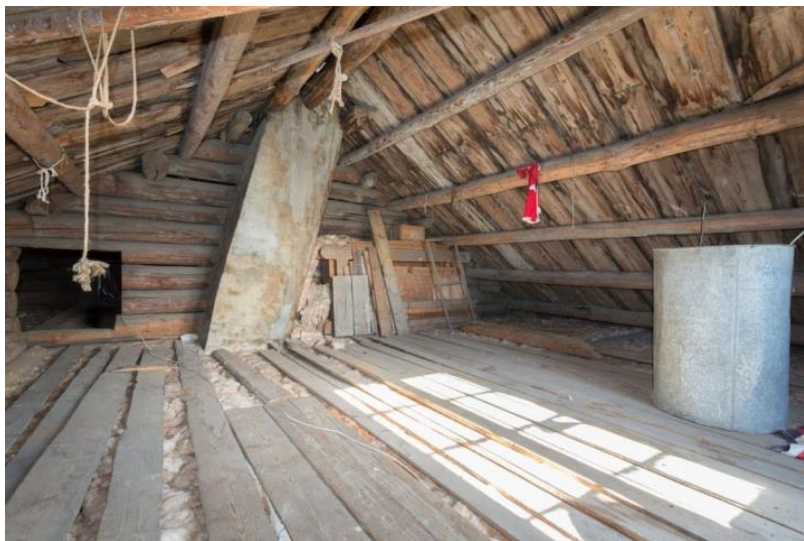
Loft hovedbygningen

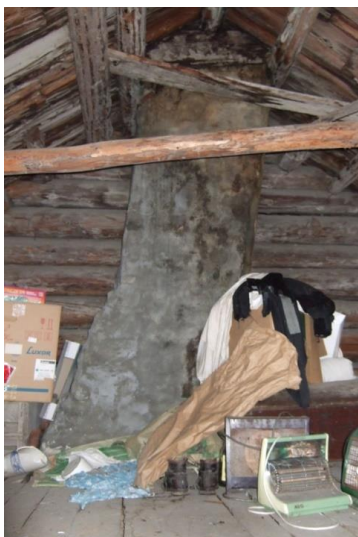
Pipe

To teglsteins-piper er plassert i henholdsvis kjøkkenet og i storstuen i første etasje. Pipene er murt opp gjennom andre etasje og loft og ført på skrå ut gjennom taket, midt på møne. Pipene er pusset med kalkmørtel, med innslag av reparasjoner utført med sementmørtel. Pipene er ikke pussete over tak og er ikke utstyrt med pipehatt

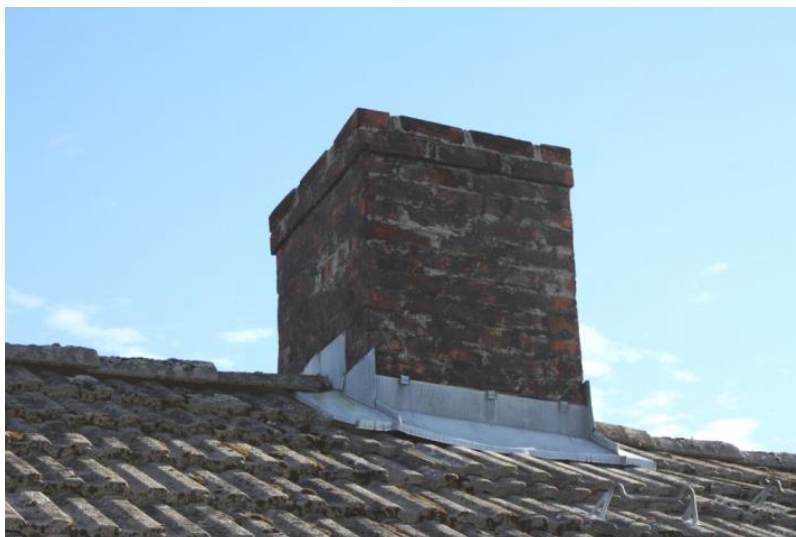
Pipe over tak

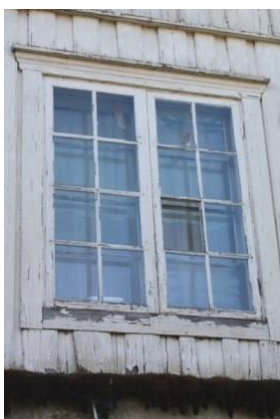
Profilert omramming

Vinduene på Jøndal er torams, sidehengslete, utadslående vinduer. Hver vindusramme er oppdelt i åtte vindusruter. På innsiden er mange av vinduene utstyrt med varevinduer. De fleste vinduene har en enkel vindusomramming av uprofilerte bord og med vannbord i over og underkant. I annen etasje, på fasade mot tunet og på gavl mot nordvest er listverket i overkant under vannbordet gitt en profilert utforming.

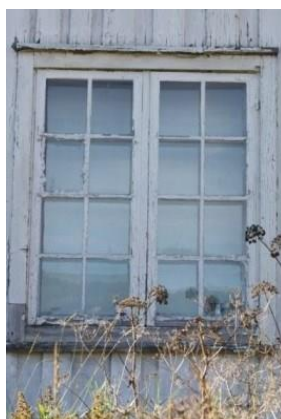
Synlig midtstolpe

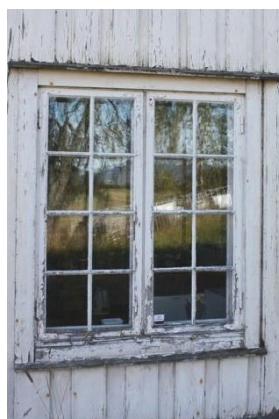
Rammer over midtstolpe

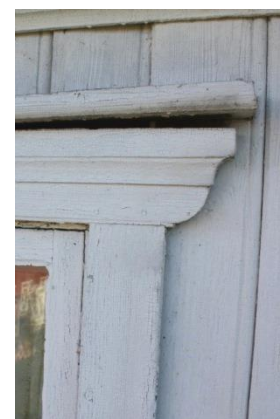
Detalj omramming

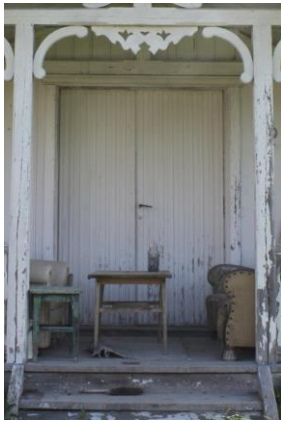
Hovedinngang, utvendig

Hovedinngangsdøren er en to-fløyet fyllingsdør med fire speil i hvert dørblad. Utvendig er døren kledd med nyere, stående panel. Kjøkkeninngangen er en fyllingsdør med tre speil, ett stort speil midt i dørbladet og ett mindre over og under. Begge dørene er hvitmalte og har profilerte fyllinger. Hovedinngangsdøren har utvendig profilerte dørlister.

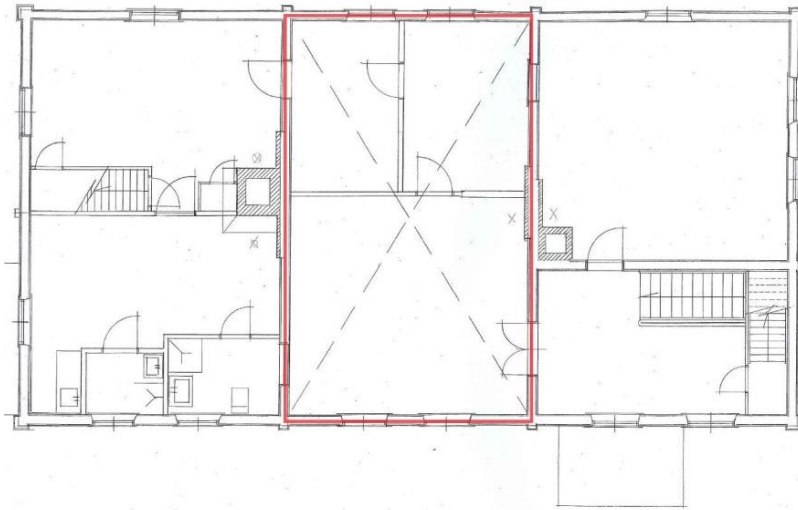
Opprinnelig sal er i dag avdelt i tre soverom

På vanlige midtkammerbygninger var salen plassert i andre etasje, på tvers, ved gavl, over storstuen, men på Jøndal og andre asymmetrisk midtkammerbygninger er salen plassert i midten, over midtstuen og spisestuen/hagestuen. Opprinnelig har det vært et stort rom i hele bygningens bredde, men rommet er i dag avdelt for å gi plass til tre soverom. Salen har hatt en gulvflate på omkring 55 m², før den ble avdelt. Dette er noe under gjennomsnitt, 66-69 m², for tilsvarende bygninger. Salen var sjelden i bruk, på noen gårder var salen stort sett brukt

som loft. På Jøndal er veggene kledd med profilert panel og har fyllingspanelt brystning. I et av soverommene, som er avdelt fra salen, er det umalte vegger og gulv. Antagelig har hele salen stått umalt den første tiden.
