SKODJEBRUENE, GNR. 27 BNR. 89 OG 90, GNR. 28 BNR. 1,  
GNR. 31 BNR. 5 OG 9, SKODJE KOMMUNE, MØRE OG  
ROMSDAL FYLKE

## **FREDNINGSDOKUMENTASJON**

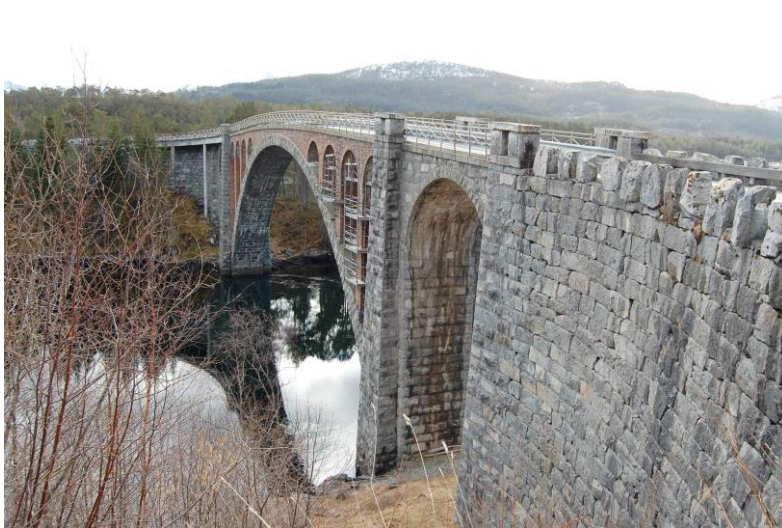
Figur 3. Storestraumsbrua sett fra nordøst.

Storestraumsbrua er den største broen. Den har følgende oppbygging: Brofestet i hver ende er utformet som forstøtningsmur av tørrmuret naturstein av håndhuggen, lys, firkantet naturstein fra distriktet. Deretter følger et sidespenn (på hver side av midtspennet) utformet som en bue av fuget naturstein av samme type. Mellom sidespennene og hovedspennet er det en utenpå lagt støttepillare murt opp av fuget naturstein. På toppen av denne støttepillaren er det lagt steinheller. På innsiden av steinhellene er det hugget inn "Skodje bru" og "1922" (året broen ble åpnet). Selve det midtre hovedspennet er utformet som en hovedbue av fuget naturstein. Sekundærbuene, i alt åtte mindre buer som hviler på hovedbua, er murt opp av fugede, brune teglklinker.

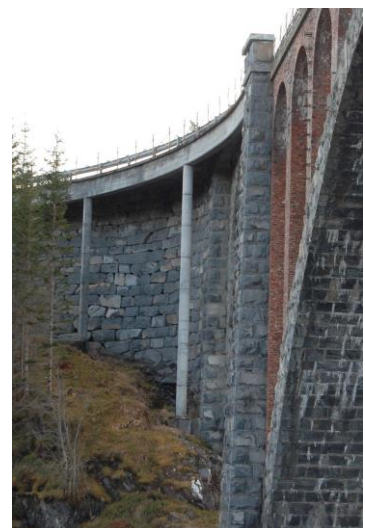
Figur 4. Utvidelse av kjørebane båret oppe av betongsøyler

I overgangen mellom søndre sidespenn og den oppmurte forstøtningsmuren gjør broen en brå sving. Her er det i senere år gjort en utvidelse av kjørebane ved hjelp av betongdekke på fundament av betongsøyler. Det partiet av veien som går over forstøtningsmurene har kantsikring av stabbesteiner forsterket med betongbånd båret oppe av betongstøtter. Selve brospennet har rekkverk av gråmalt, krysslågt smijern. Rekkverket er i senere tid forsterket med moderne autovern. Brodekket er i senere år forsterket med betongplate.

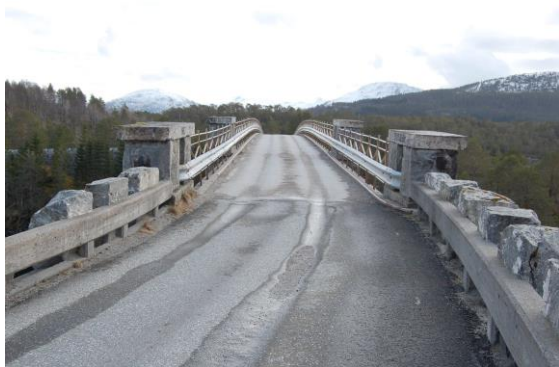
Figur 5. Storestraumsbrua sett fra nord.

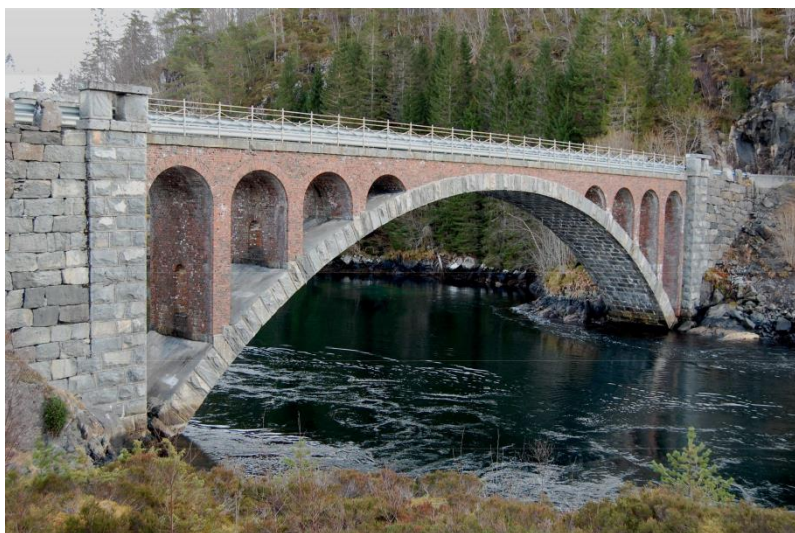
Figur 7. Heggestraumsbrua sett fra vest.

Heggestraumsbrua har i hovedtrekk samme utforming som Storestraumsbrua, men er mindre i størrelse og har kun ett spenn, ikke sidespenn på hver side av hovedspennet slik den store brua har. Brofestene er, som på Storestraumsbrua, utformet som forstøtningsmur av tørrmuret naturstein, hovedbuen er murt opp i fuget naturstein, og sekundærbuene (også her åtte mindre buer) av fugede, brune teglklinter. Mellom brospennet og fortøtningsmurene i hver ende av broen er det utenpåliggende støttepillarer av fuget naturstein. På toppen av disse er det lagt steinheller, og på innsiden av disse er det hugget inn "Skodjebru" og "1922".

Brospennet har rekkverk av gråmalt, krysslågt smijern, mens forstøtningsmurene i hver ende har stabbesteiner. Både stabbesteiner og smijernsrekkverk er her i senere tid forsterket med moderne autovern.

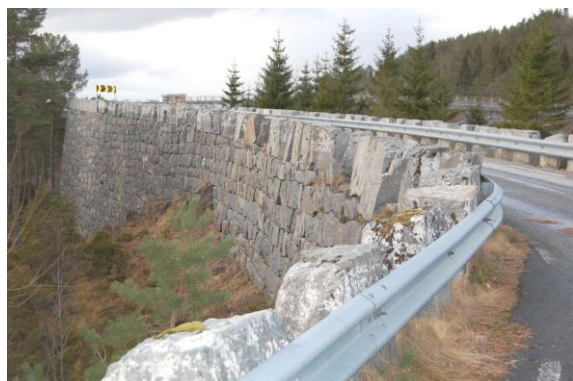
Figur 10. Veien sett fra sørøst mot Storestraumsbrua

Veistrekningen mellom Storestraumsbrua og Heggestraumsbrua går over Storeholmen. Veien er lagt på en oppmurt fylling utformet som forstøtningsmur av tørrmuret naturstein, likt brofestene. Omtrent midt på strekningen er sørsiden av veien utvidet med en stor møteplass.

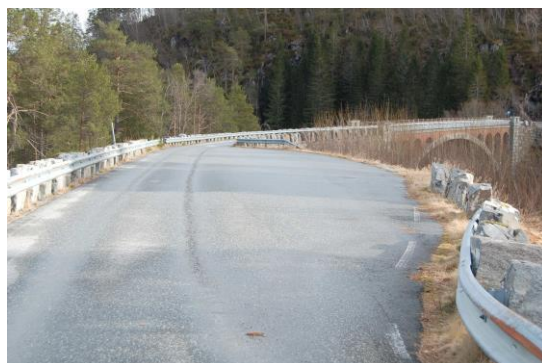
Figur 11. Møteplass sett fra nordvest mot Heggestraumsbrua.

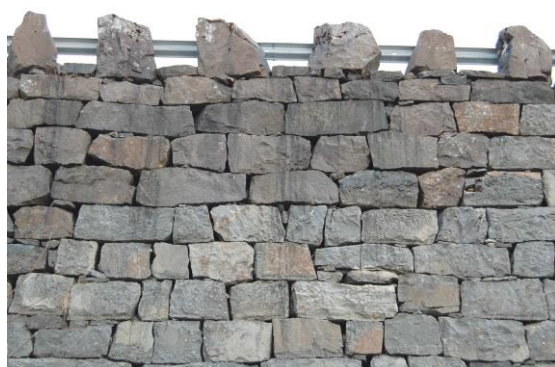
Figur 12. Veifylling utformet som forstøtningsmur av tørrmuret naturstein. Stabbeisteiner på toppen.

På hele veistrekningen, med unntak av møteplassen, er det stabbesteiner på hver side av veien. Disse er i nyere tid forsterket med moderne autovern.

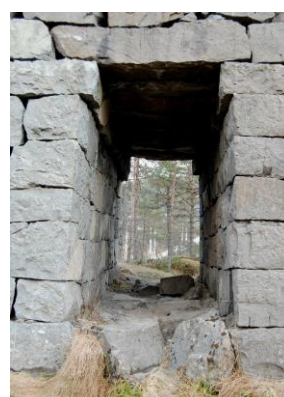
Figur 13. Gjennomgang i muren under kjørebanelen.

Helt sørøst, nesten ved Heggestraumsbrua, er det laget en åpning i forstøtningsmuren under kjørebanelen, slik at man kan gå fra vestre til østre del av holmen uten å krysse veien.

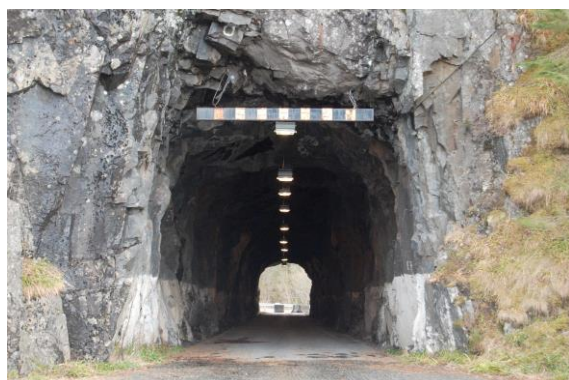
Figur 14. Tunnelinnslag fra nord

Tunnelen er utformet med tunnelinnslag uten noen form for forsterkning. Tak og vegger inne i tunnelen har naturlige sprengflater etter sprengningen, og nedre del av veggene på hver side av veibanen er malt hvite for å bringe mer lys inn i tunnelen. I taket er det montert lysarmaturer av nyere dato.

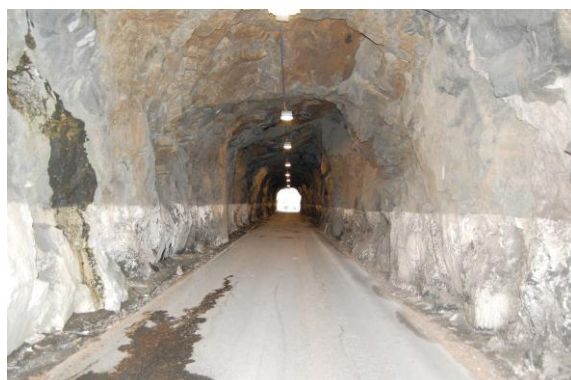
Figur 15. Innsiden av tunnelen sett fra nord

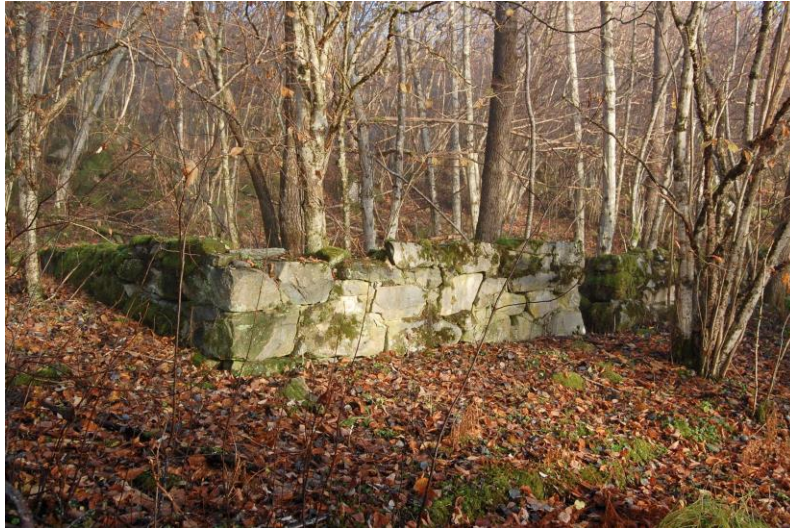
*Figur 18. Brakketufter i skogen nord for Storestraumsbrua*

I skogen nord for Storestraumsbrua finnes blant annet rester av et steinbrudd. Under byggingen av anlegget ble det hentet stein herfra som ble fraktet ned til broen på skinner. Det finnes også tufter etter flere anleggsbrakker i området. Situasjonsplanen nedenfor er hentet fra "Meddelelser fra veidirektøren", Nr. 29, juni 1919. Planen viser at det var *smie* og *motorhus* i skogen nord for broen, og at det nede ved elven var *arbeidsplass for mørtel og cement* og *materialhus*. Både fra steinbruddet og langs elvebredden gikk skinner for steintransport. En kran på vestsiden av broen heiste materialene opp, og en kabelbane fraktet de videre ut over stillaset.
