# SPILLUM DAMPSAG & HØVLERI

DOKUMENTASJONSVEDLEGG

**Dokumentasjon til fredning etter kulturminneloven §§ 15 og 19 jf. § 22 Kulturminne ID: 241447- (1-21)**

Riksantikvaren, 2020

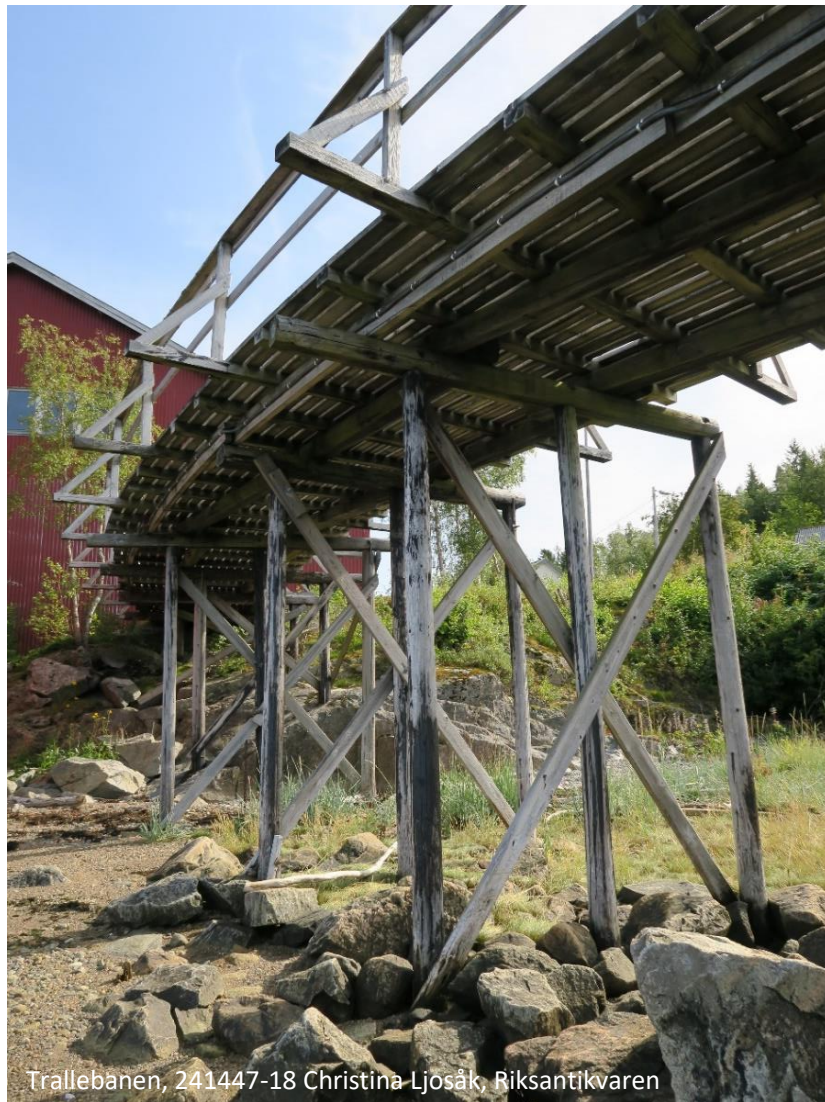
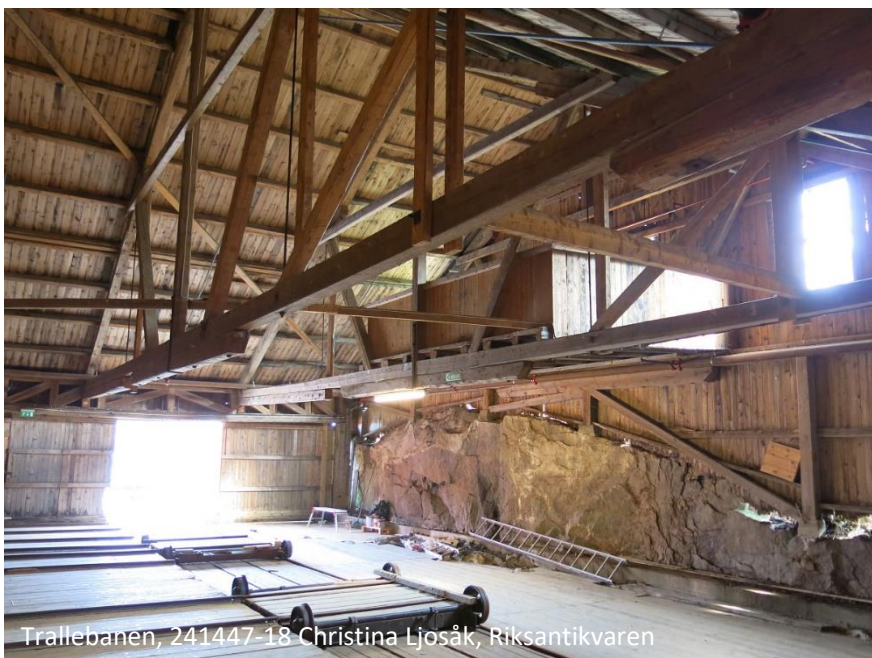
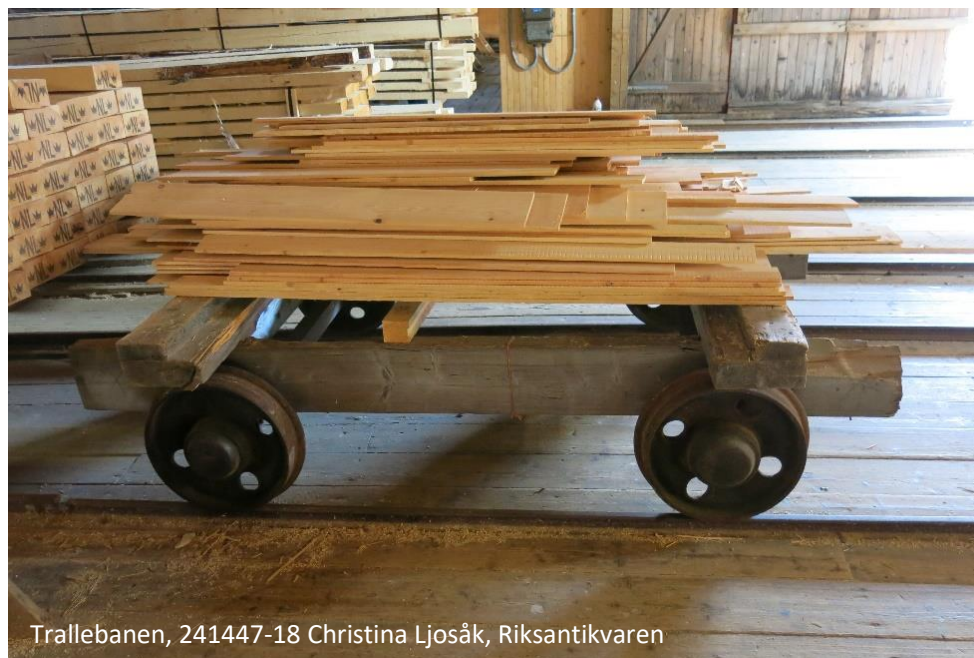
Trallebanen, 241447-18 Christina Ljoså, Riksantikvaren

Trallebanen forbinder hele produksjonslinjen ved Spillum Dampsag & Høvleri. Trallebanen går mellom – og gjennom – saghuset, tørka, kinoen, paraplyen, pakklageret og hele veien til utskipingskaia.

Trallebanen ble bygget opp i 1885 og er blitt konstruert på flere måter. Hovedsakelig består den av bukker som enten står direkte på bakken eller på betongkar. Over bukkene ligger det langsgående dragere. Dragerne danner fundament for bjelkene som igjen holder gulvet samt skinnegangene på plass.

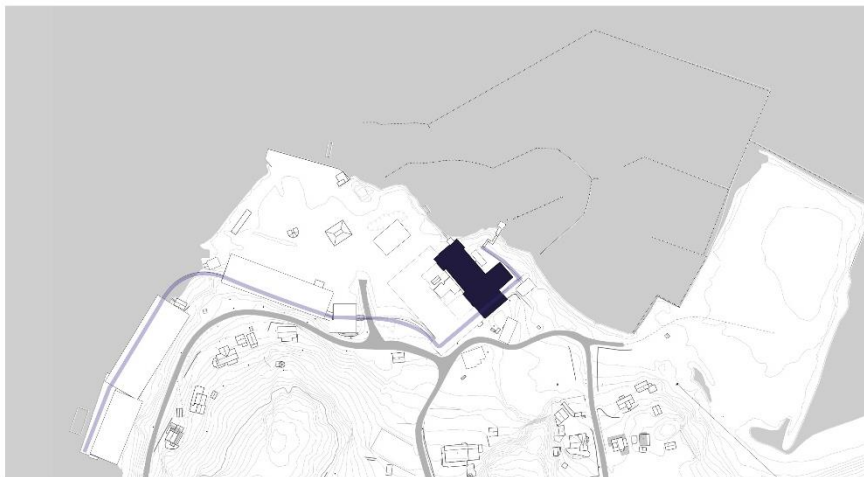
| 32 x 20 meter. 640 m2 | Byggemetode<br>Bindingsverk med<br>stående panel | Byggeår: ca. 1894-95 |

Saghuset ble oppført i 1894-95 av Peter Torkilsen som en del av en komplett produksjonslinje i årene 1894-1986. Saghuset består av en hovedetasje, en kjelleretasje og en loftetasje. Bygningsstrukturen kan beskrives som et saghus med skursorteringsanlegg som går i vinkel, med største lengde på 45

meter, og en tverrbygning på 10 meter. Utvendig er saghuset bare synlig fra øst.

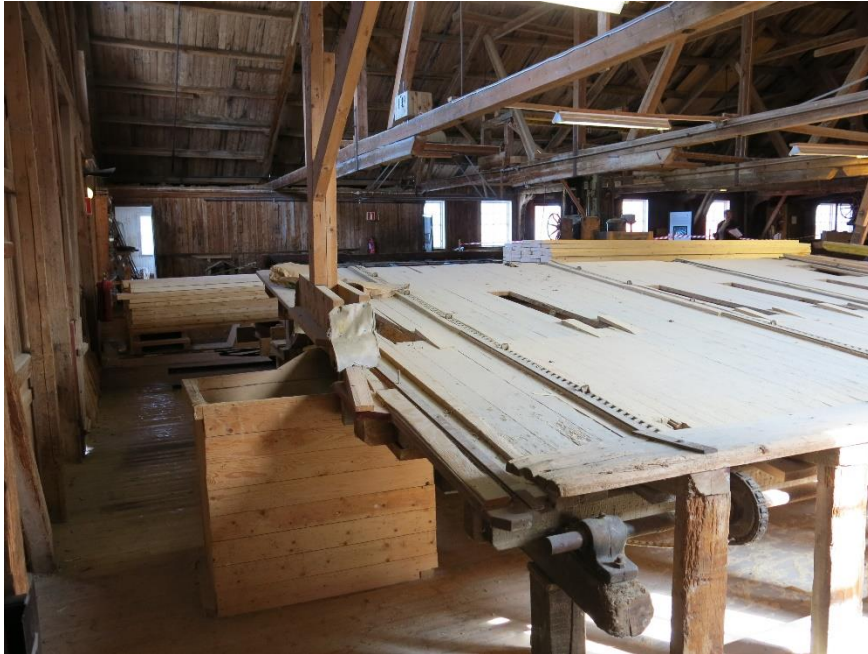
Takkonstruksjonen bæres av søyler langs veggene, uten å understøttes inne i bygningen. For å oppnå nok styrke i bærekonstruksjonen er det benyttet Rotknær til skråavstivning under hver ende av hoveddragerne. Emnene til rotkne blir hugget ut av stamme og rot i ett stykke.

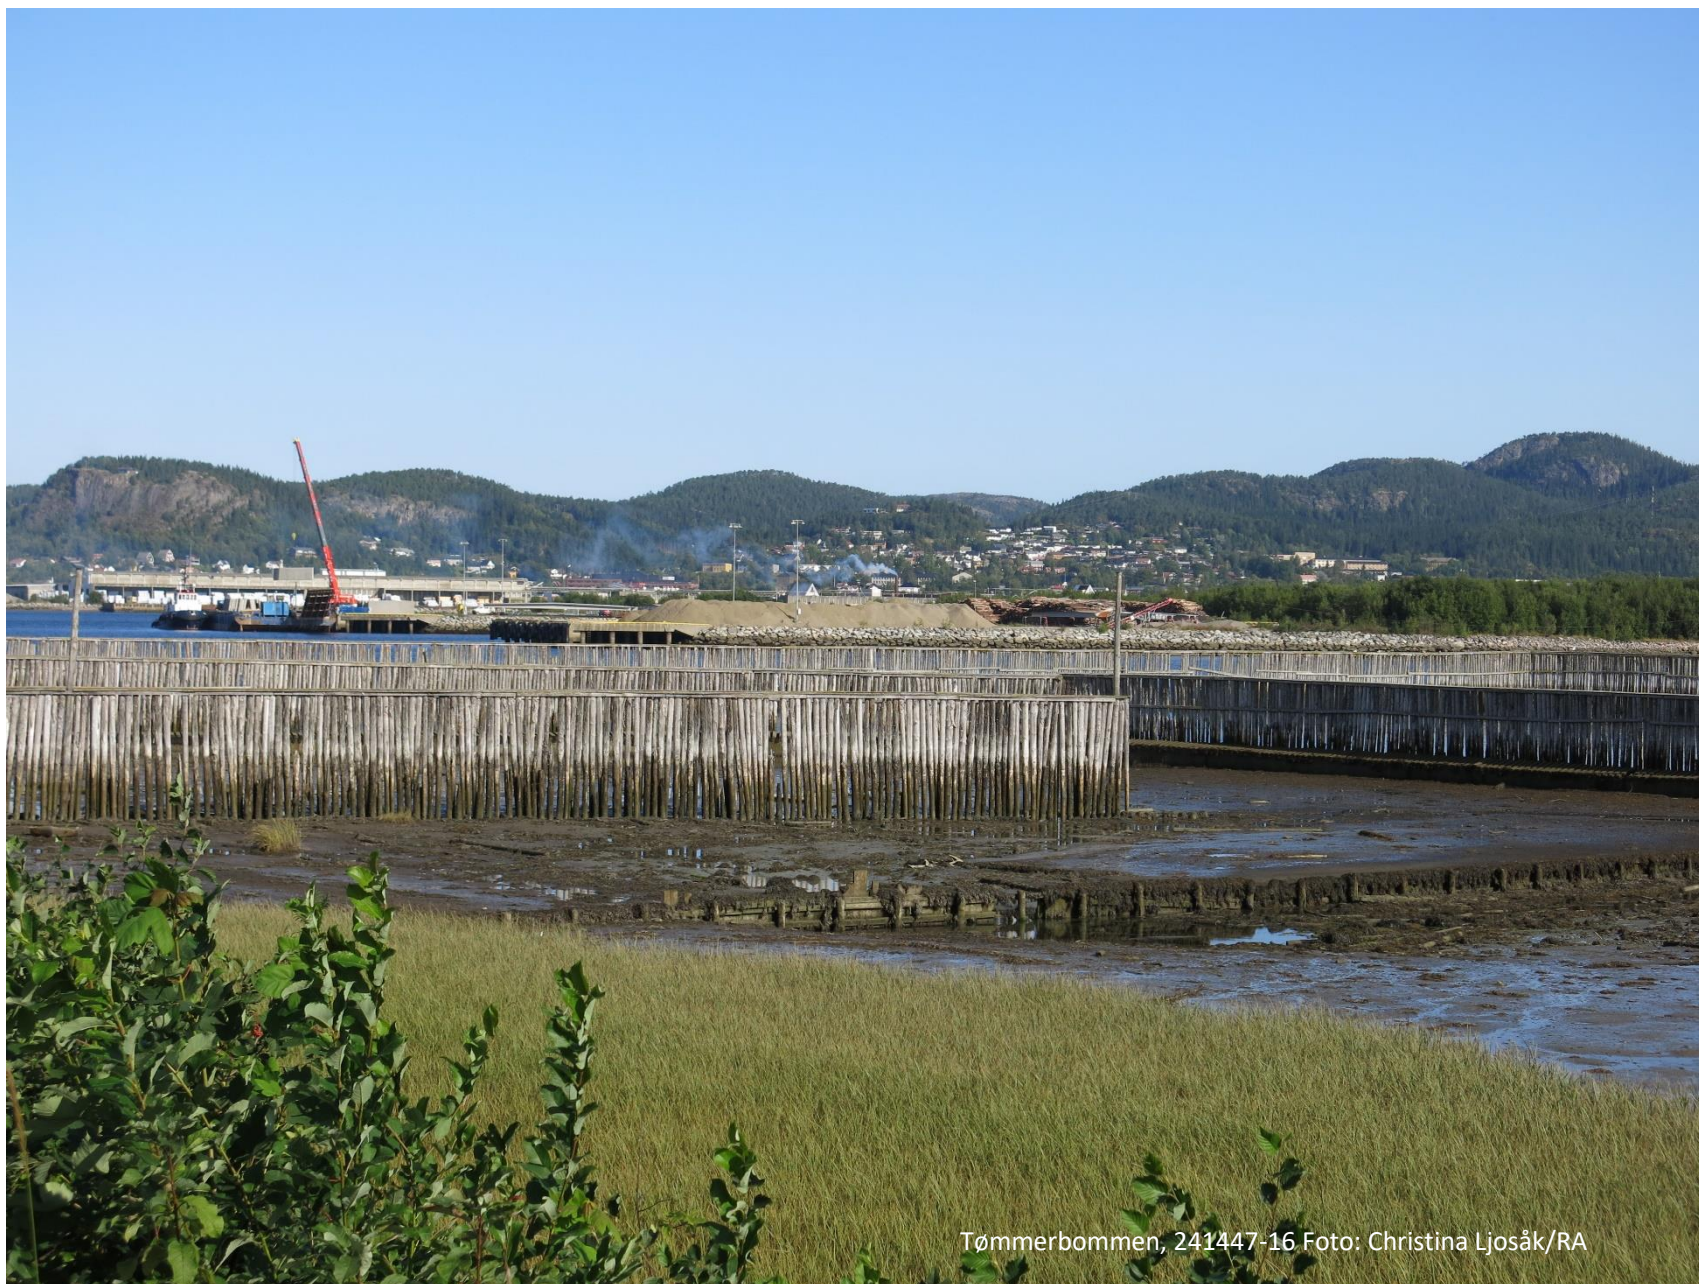
Tømmerbommen, 241447-16 Foto: Christina Ljosåk/RA

I den ytre ble "soppene" slept inn til sagbruket. Deretter ble de løst opp og tatt inn i den indre delen av bommen. Her er det i den sørøstlige delen to

celler. Tømmer over 5" ble lagt i den ene og tømmer under 5" i den andre. Sorteringen foregikk med klaver fra ei bru over åpningen mellom den indre og ytre tømmerbommen. Etter denne grovsorteringen ble tømmeret forflyttet til den indre bommens nordvestre del. Her ble det igjen sortert etter dimensjon, og lagt i lenser. Sorteringen foregikk på samme måte, av arbeidsfolk med klaver og tømmerhaker på ei bru i en åpning i bommen. Denne åpningen lå like nedenfor Wirebua. Når innerste lense var full ble denne dratt sammen rundt kjerraten, og stokk etter stokk tatt opp og inn til saga med denne. Formålet med tidligsorteringen var å kunne kjøre saga lengst mulig uten justeringer.

Mellom de to delene i den innerste delen av tømmerbommen, og mellom ytre bom og den nordvestlige delen av indre bom går en spunsvegg. Denne spunsveggs funksjon er å holde på vannet inne i denne delen av bommen uavhengig av tidevannet. Dermed kan man operere denne delen av bommen hele døgnet. Strømdannere montert ved wirebua forårsaket bevegelser i vannet, og forhindret isdannelse om vinteren. Dermed kunne den indre delen av tømmerbommen benyttes året gjennom.

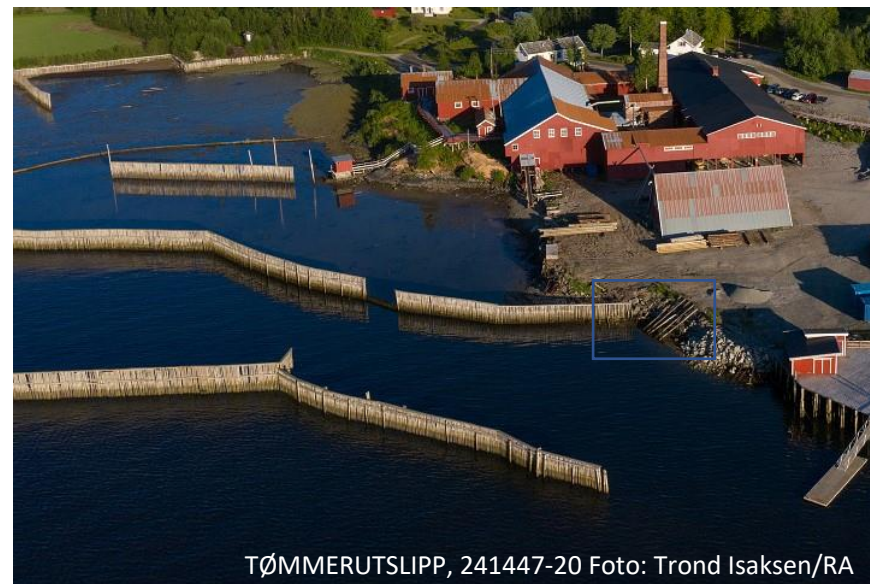
TØMMERUTSLIPP, 241447-20 Foto: Trond Isaksen/RA

Tømmerutslippet er en enkel konstruksjon bestående av tre frittstående murer i armert betong i ulik høyde med tverrstilte tømmerstokker montert på murkronen som gjør det mulig å velte stokker fra lastebilplan og ned i Tømmerbommen. Innretningen viser overgangen i skogbruksnæringen fra

fløting til transport på vei og hvordan det eldre sagbruket enkelt tilpasset endret transport inn i allerede eksisterende produksjonslinje.

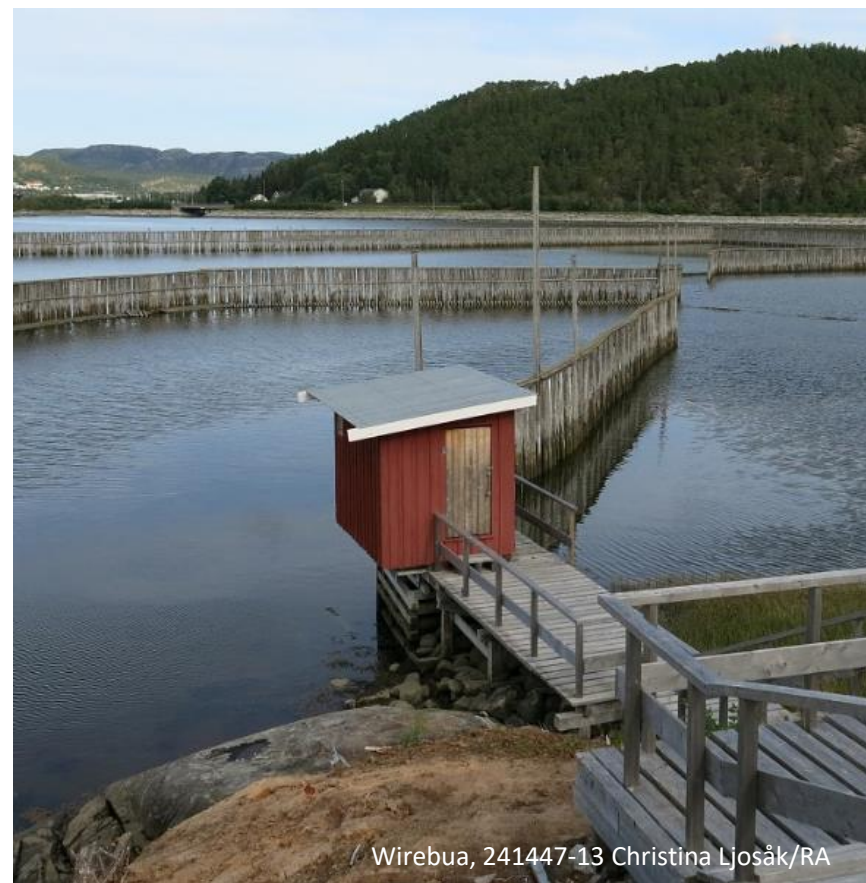
/ Wirebua, 241447-13 Christina Ljosåk/RA

Mindre bu med stående kledning og pulttak, tekket med papp. Bua ble benyttet til lagring av wire fra tømmerbommer som var tatt inn i tømmerbommen. I tilknytning til bua var det strømningsanlegg for å motvirke isdannelse. Wirebua ble istandsatt i 2012 i forbindelse med skade og ble i den sammenheng plassert høyere enn den opprinnelige stod som et forebyggende tiltak mot skade.

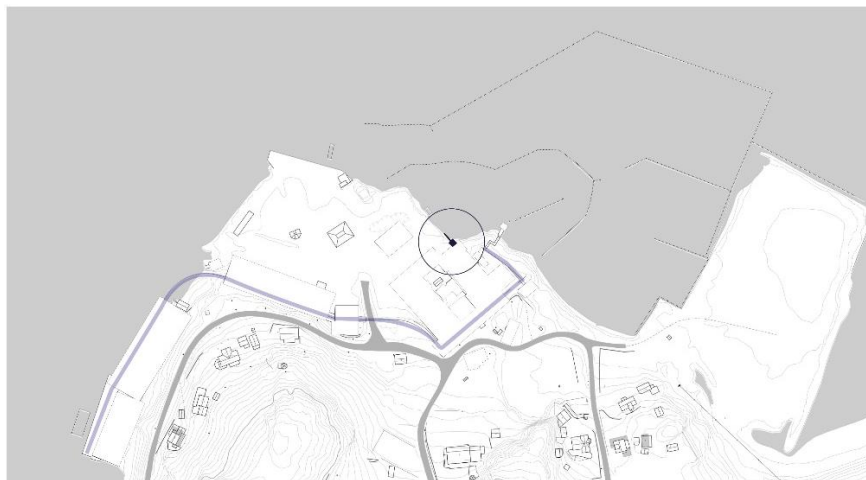
Omfang: hele kjerraten inne/ute

Funksjon: Anordning for transportering av tømmer fra tømmerbom og inn i saghuset frem til første sag.

Dagens kjerrat ble tegnet av Ole Schiefloe. Antageligvis har det vært kjerrat på Spillum Dampsag & Høvleri siden starten. Opprinnelig strakk kjerraten seg lenger ut og ned i vannet. Bunter med tømmer ble dratt opp av vannet og løst opp inne i saghuset, før enkeltstokker ble trillet ned på stokkvogna

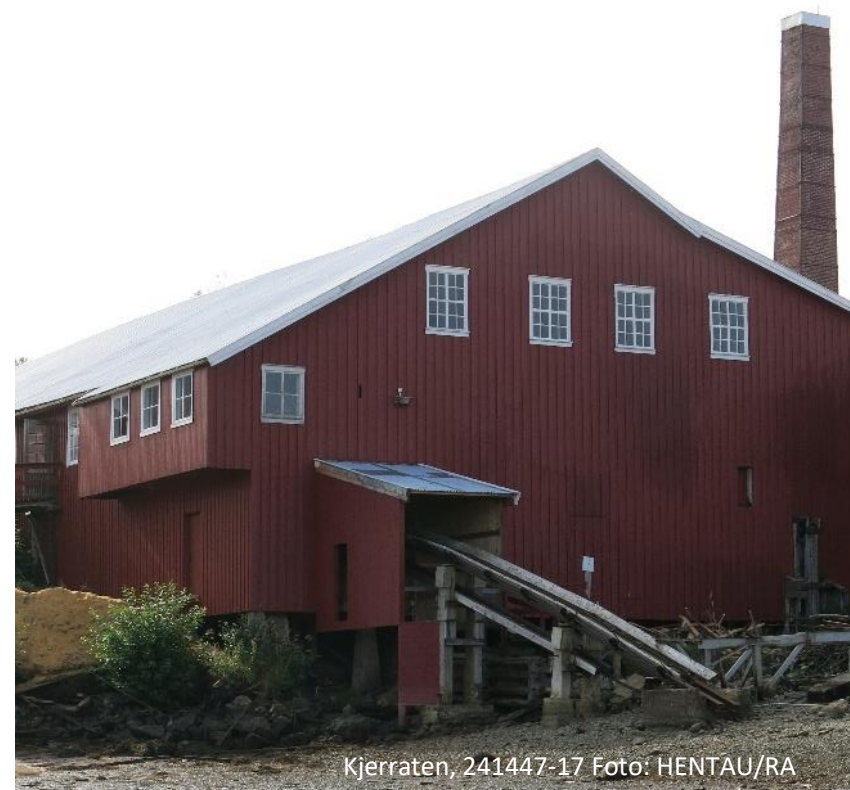
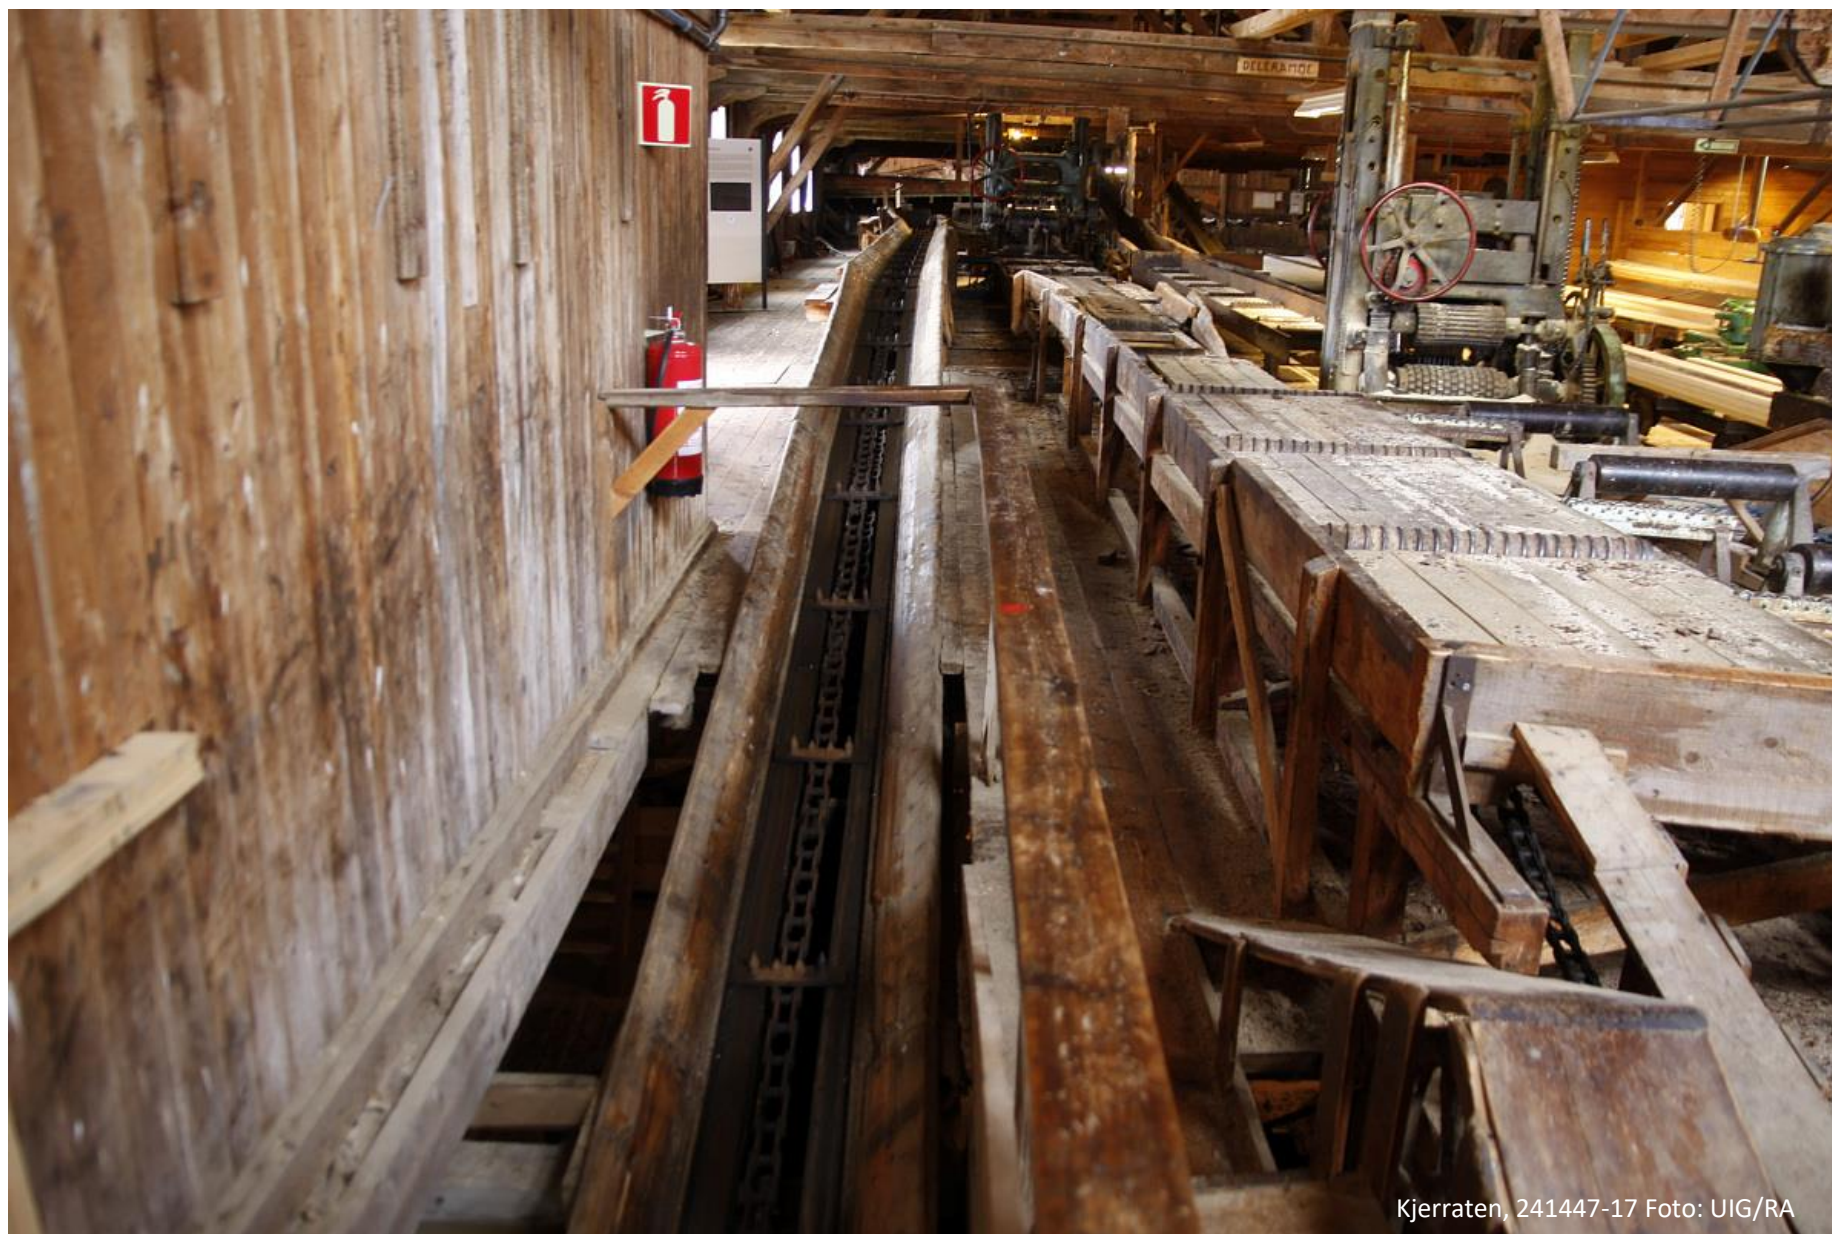
Kjerraten, 241447-17 Foto: HENTAU/RA

og saget. I forbindelse med moderniseringen etter andre verdenskrig ble kjerraten forkortet. Da ble en ny kjerrat montert som dro stakkene på land nord for saghuset. Fra den nye kjerraten gikk stakkene i en barkingsmaskin, før de ble trillet ned på den eldre kjerraten. Derfra ble tømmeret tatt inn i saghuset. (I dag er både barkingsmaskinen og den nyeste kjerraten fjernet.)

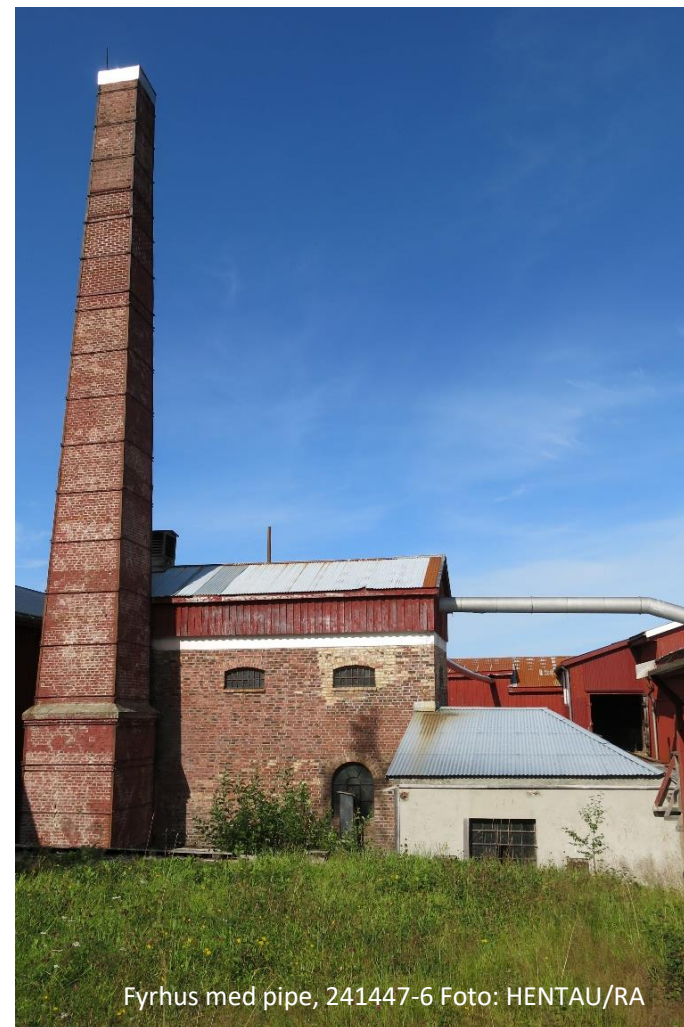
Fyrhus med pipe, 241447-6 Foto: HENTAU/RA

Fyrhuset er en mursteinbygning. Utvendig er den øverste delen dekket med Eternitt. Taket er også av eternitt.

Fyrhuset er bygget sammen med maskinhuset, og inneholder to fyrrom (et stort og et mindre) med separate fyrganger. Pipen har variert i høyde, dagens pipe er rundt 20 meter høy.

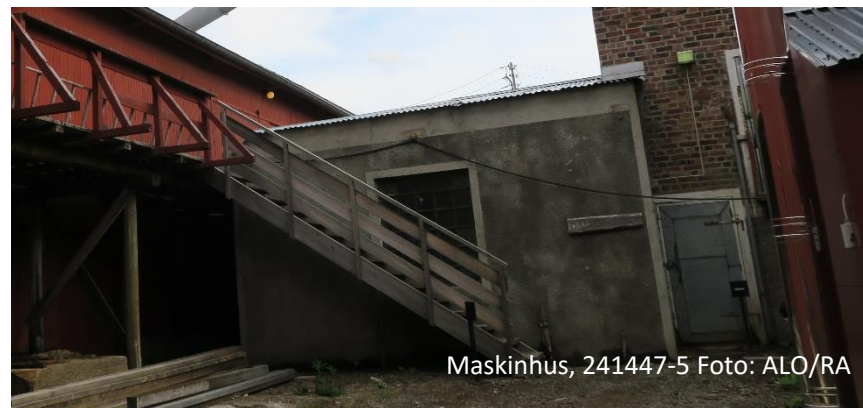
Maskinhus, 241447-5 Foto: ALO/RA

Maskinhuset er en liten bygning i pusset teglstein som rommer sagbrukets dampmaskin. Fasaden består av flere lag teglstein og betong, med endevegger ikledd tre fra raft til møne. Maskinhuset henger sammen med fyrhuset (241447-6) og ble trolig oppført mellom 1880- og 1920-tallet. Spillum Dampsag & Høvleris første dampmaskin ble levert i 1884 eller 1885, og i 1892 ble den byttet ut med en ny. Det antas at teglbygningen med dampmaskin overlevde brannen i 1894. Siste dampmaskin ble anskaffet på

1920-tallet, og ble senere fjernet under moderniseringen på 1940-tallet, kun svinghjulet er bevart. Dagens dampmaskin stammer fra Kirkholmen og ble anskaffet som museumsobjekt på 1990-tallet, og inngår ikke i fredningen.

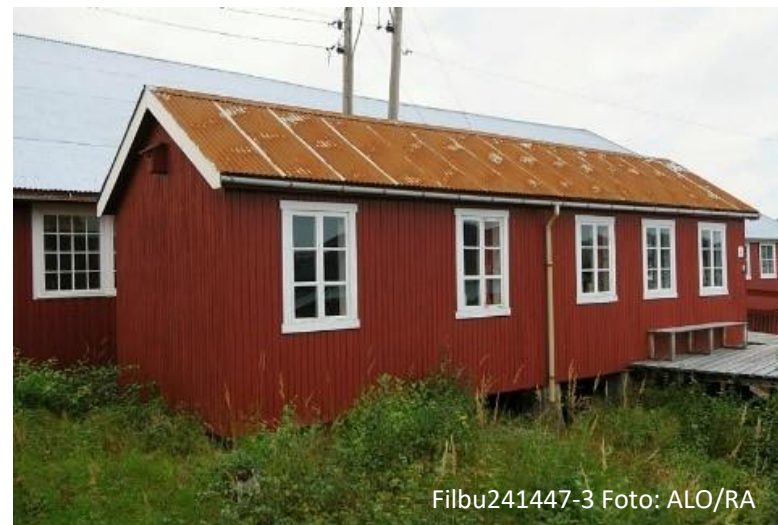
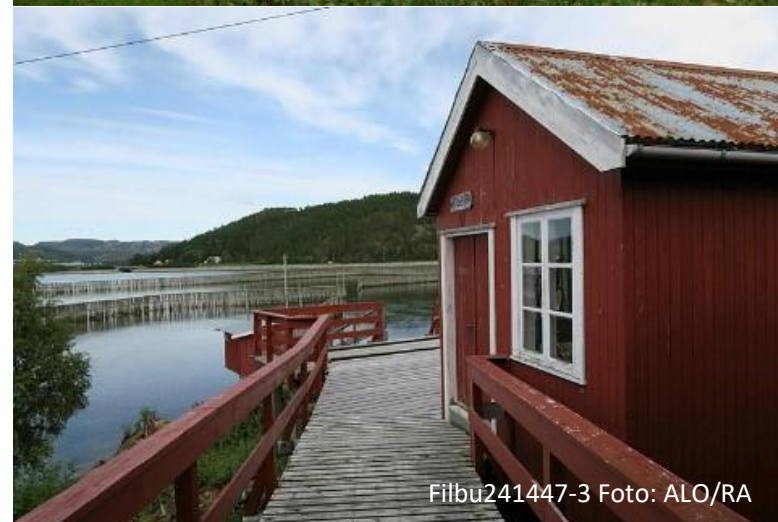
Filbua huset maskiner til sliping og oppbevaring av sagblad. Bua inneholder maskiner og verktøy for oppsetting av sagblad til både ramme- og sirkelsag.

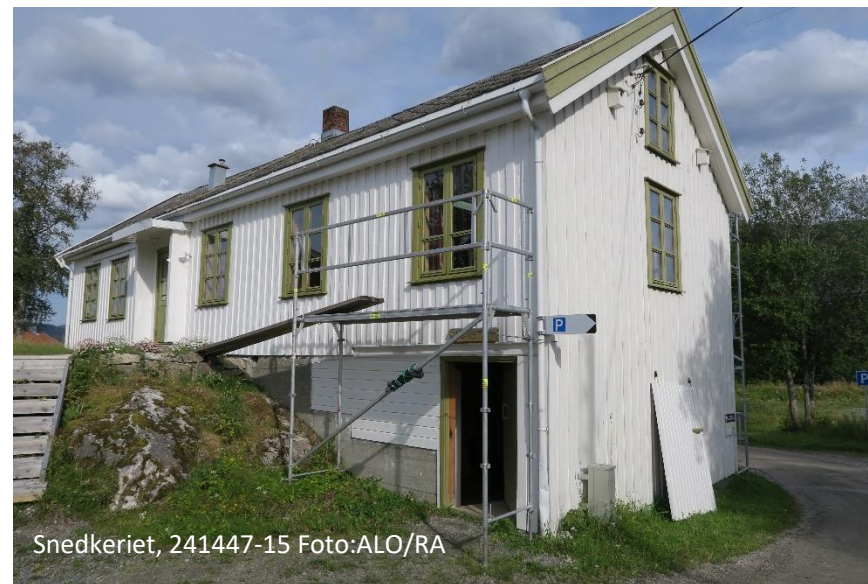
Snedkeriet, 241447-15 Foto:ALO/RA

Bygget har saltak, tekket med skifer, stående kledning. Deler av grunnmur utført i betong, antatt påbygg i forbindelse med modernisering 1948.

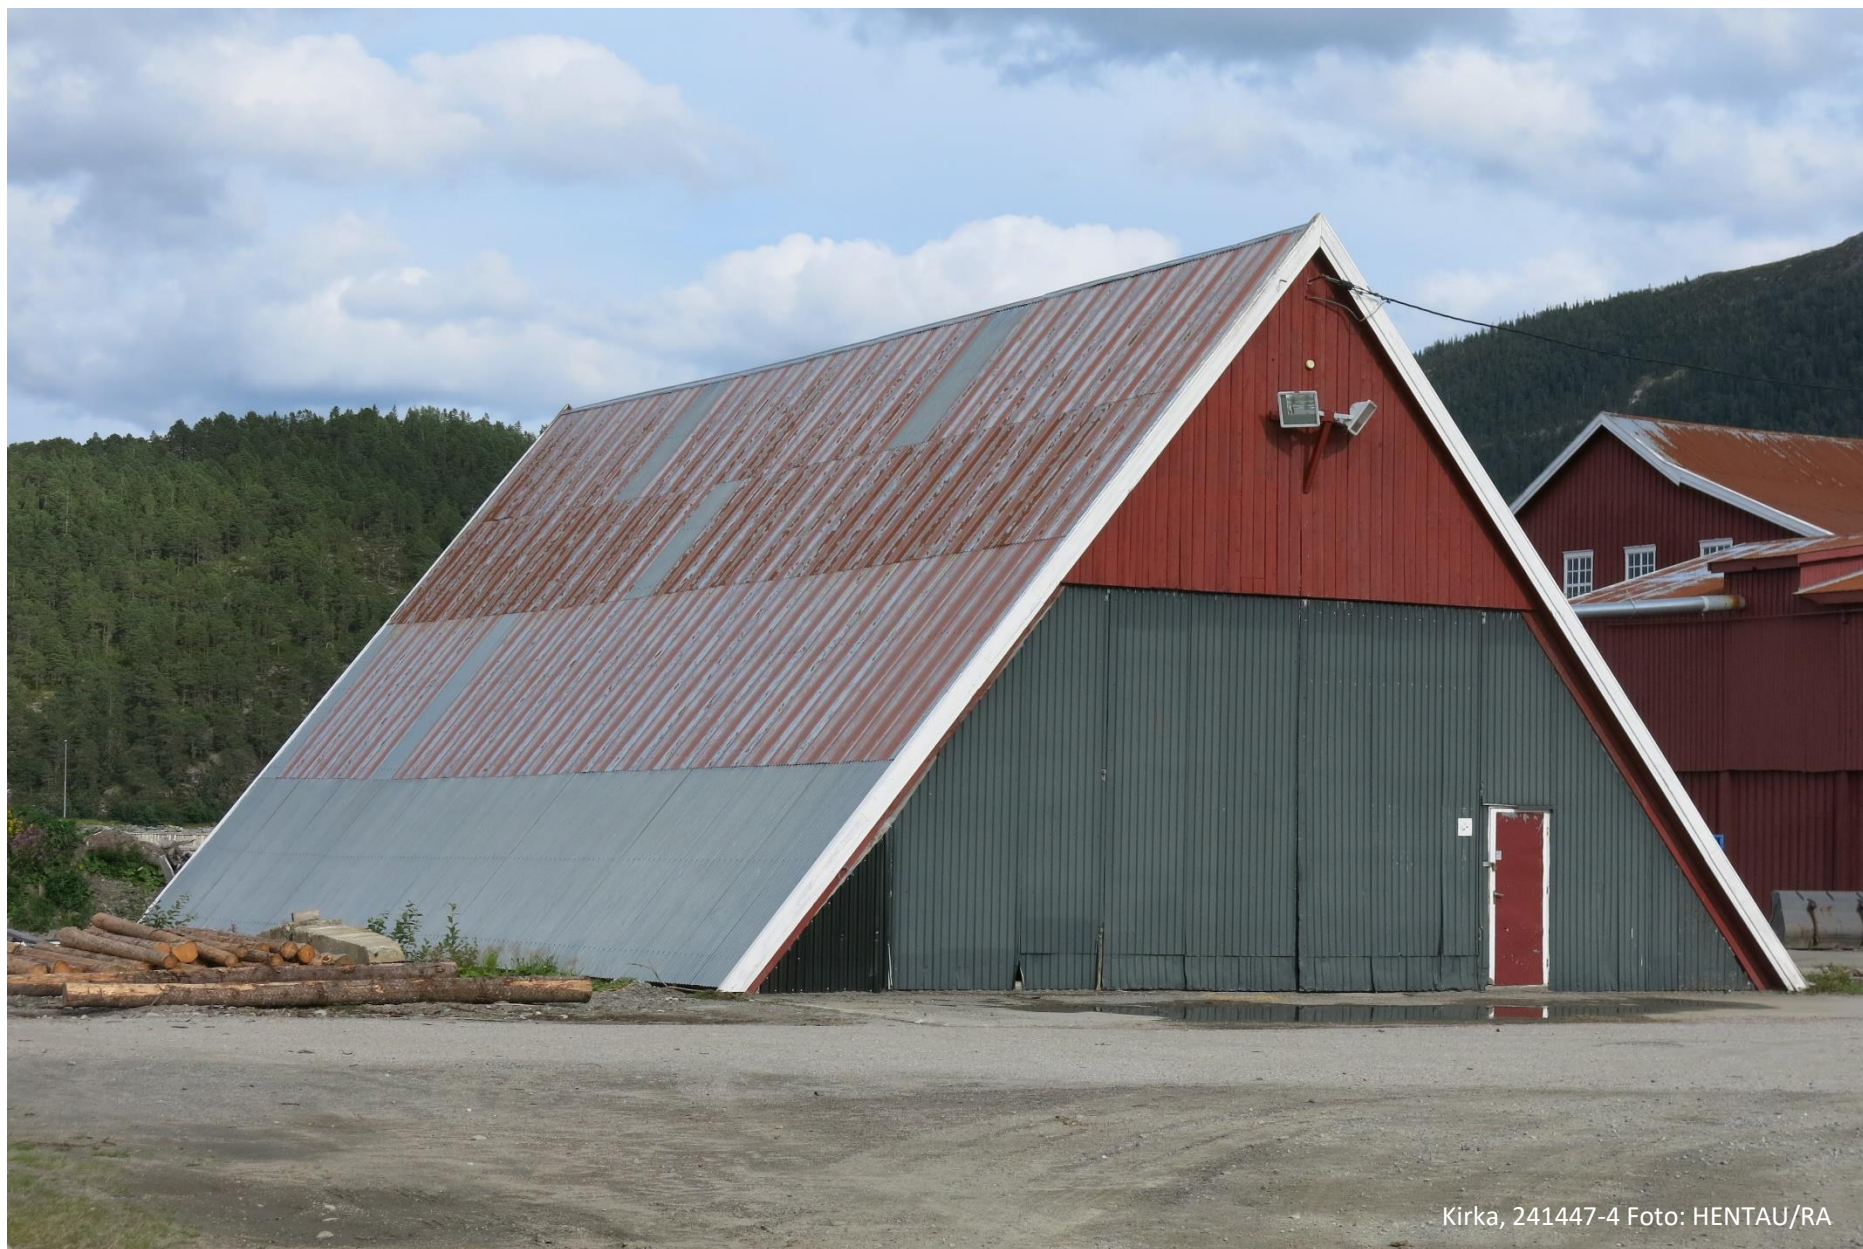
Kirka, 241447-4 Foto: HENTAU/RA

Kirka er oppkalt etter «Ishavskatedralen» i Tromsø etter at Spillum Dampsag & Høvleri ble museum. Bygget ble oppført som flissilo. Flisproduksjonen erstattet tidligere bruk av restvirke/bakhon som f.eks. produksjon av fiskekasser.

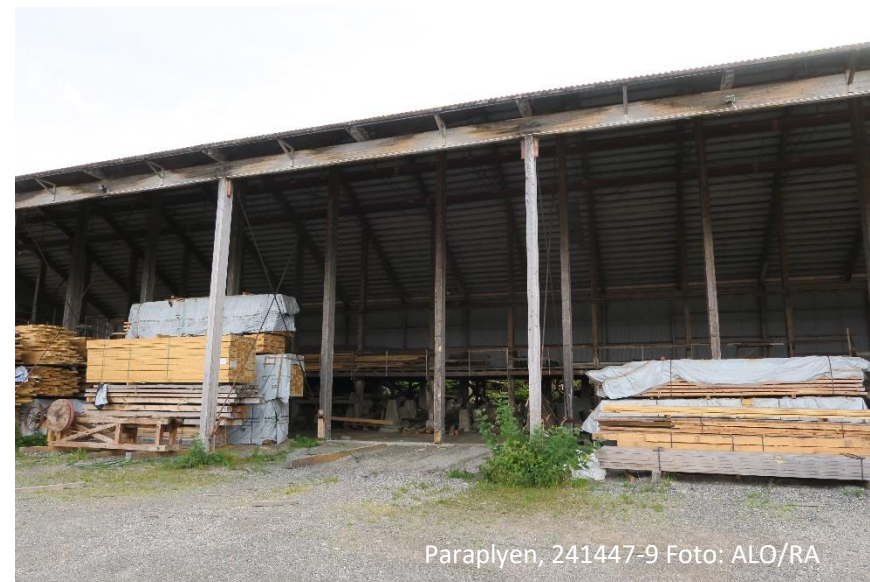
Paraplyen er trolig oppført på 1970-tallet. Saltak tekket med bølgeblekk som hviler på søyler. navnet knyttes til funksjon og den åpne konstruksjonen

som mangler vegg mot nord og øst. Vegger kledd med plater. Gulvet består ikke av fast dekke, men jord/sand/grus. Gjennom hele bygget går en traverskran for håndtering av trelast. I bakkant av konstruksjonen løper trallebanen gjennom bygget på et galleri.

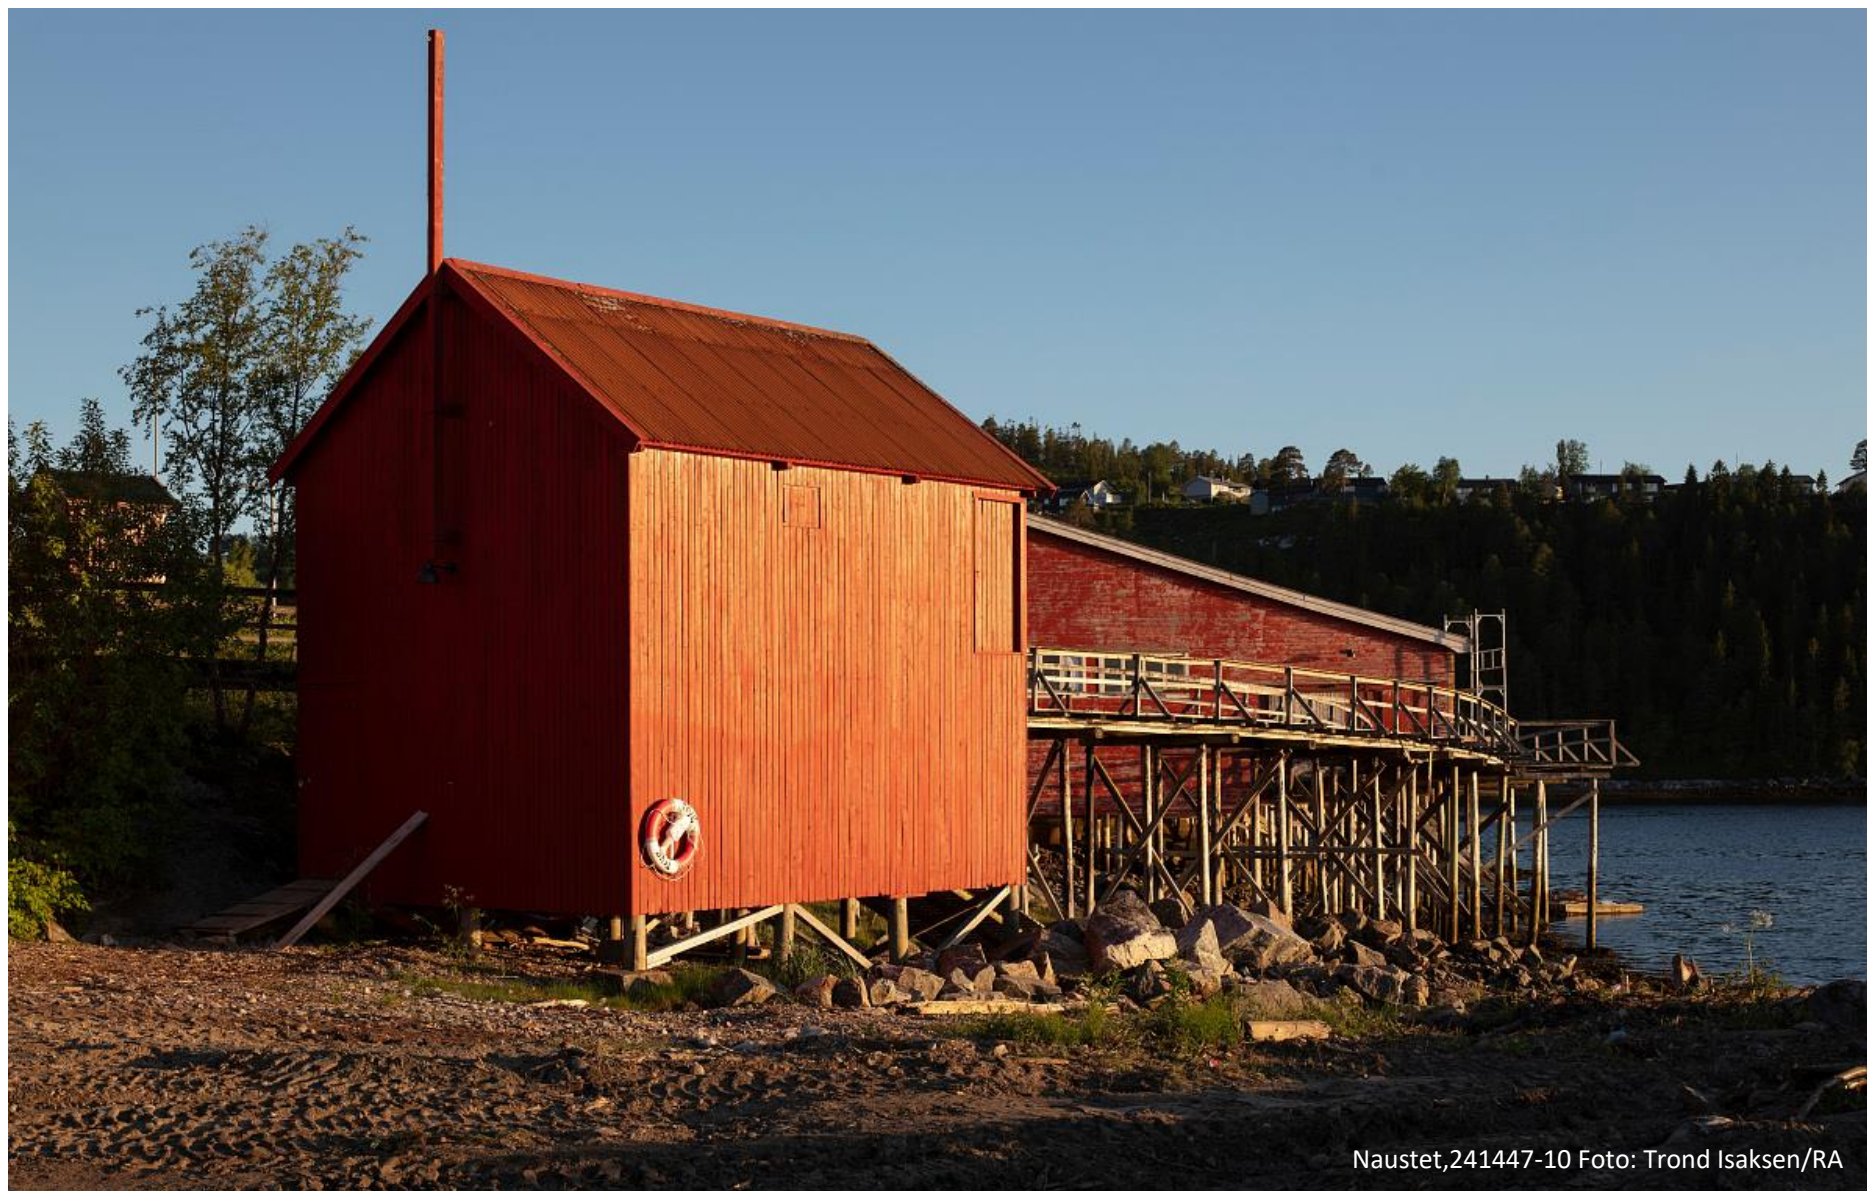
Naustet,241447-10 Foto: Trond Isaksen/RA

Naust oppført for oppbevaring av båter benyttet av sagbruket. Båter ble brukt under arbeid i tømmerbommen. Naustet har to etasjer, antagelig

rekvisitalager i andre etasje. Inngangen til andre etasje har vært gjennom en dør fra byggets nordside. Her har det tidligere gått en trallebane som i dag er fjernet. I tillegg er det tilgang til naustets andre etasje gjennom luke i gulvet ned til hovedetasjen. Oppføringstid er usikker, men naustet er ikke med på luftfoto av sagbruket fra 1954.

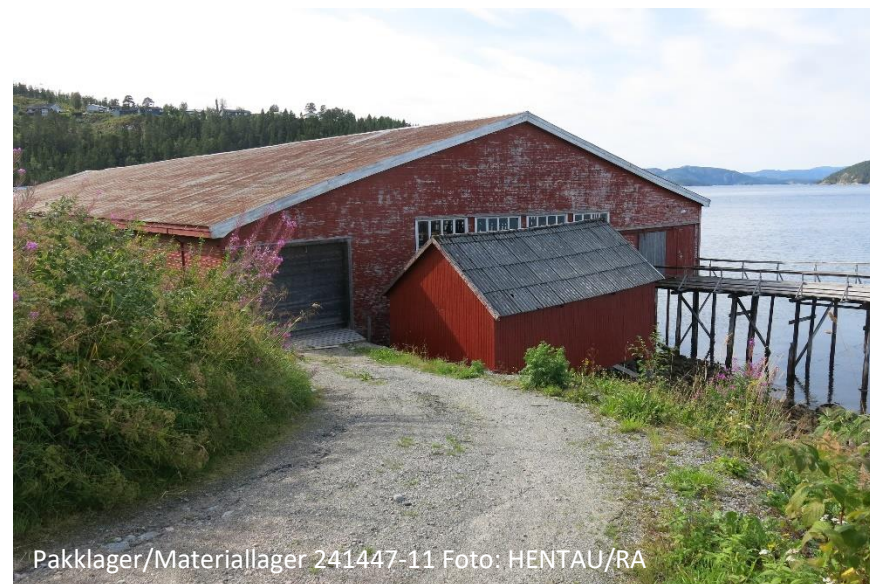
Materiallager med traverskran gjennom byggets østre del. Trallebanen fra saghus/tørke til utskipingslager går gjennom Pakklageret.

Takkonstruksjonen består av fagverkssperrer og smale åser tekket med bølgeblekk. Bygget er reist i tungt bindingsverk kledd direkte med liggende kledning på 3 sider av bygget. Mot fjorden er det stående kledning med spalter for ekstra lufting. Gulvet har hatt flere rekker med spor for trallebanen, men disse er for det meste tatt bort på grunn av endret bruksområde for bygget. Gulvåsene ligger fordelt på dragere som igjen bæres opp av betongkar. Betongkarene er delvis støpt på bløt og ustabil leirgrunn.
