# SPILLUM DAMPSAG & HØVLERI

DOKUMENTASJONSVEDLEGG

**Dokumentasjon til fredning etter kulturminneloven §§ 15 og 19 jf. § 22 Kulturminne ID: 241447- (1-21)**

Riksantikvaren, 2020

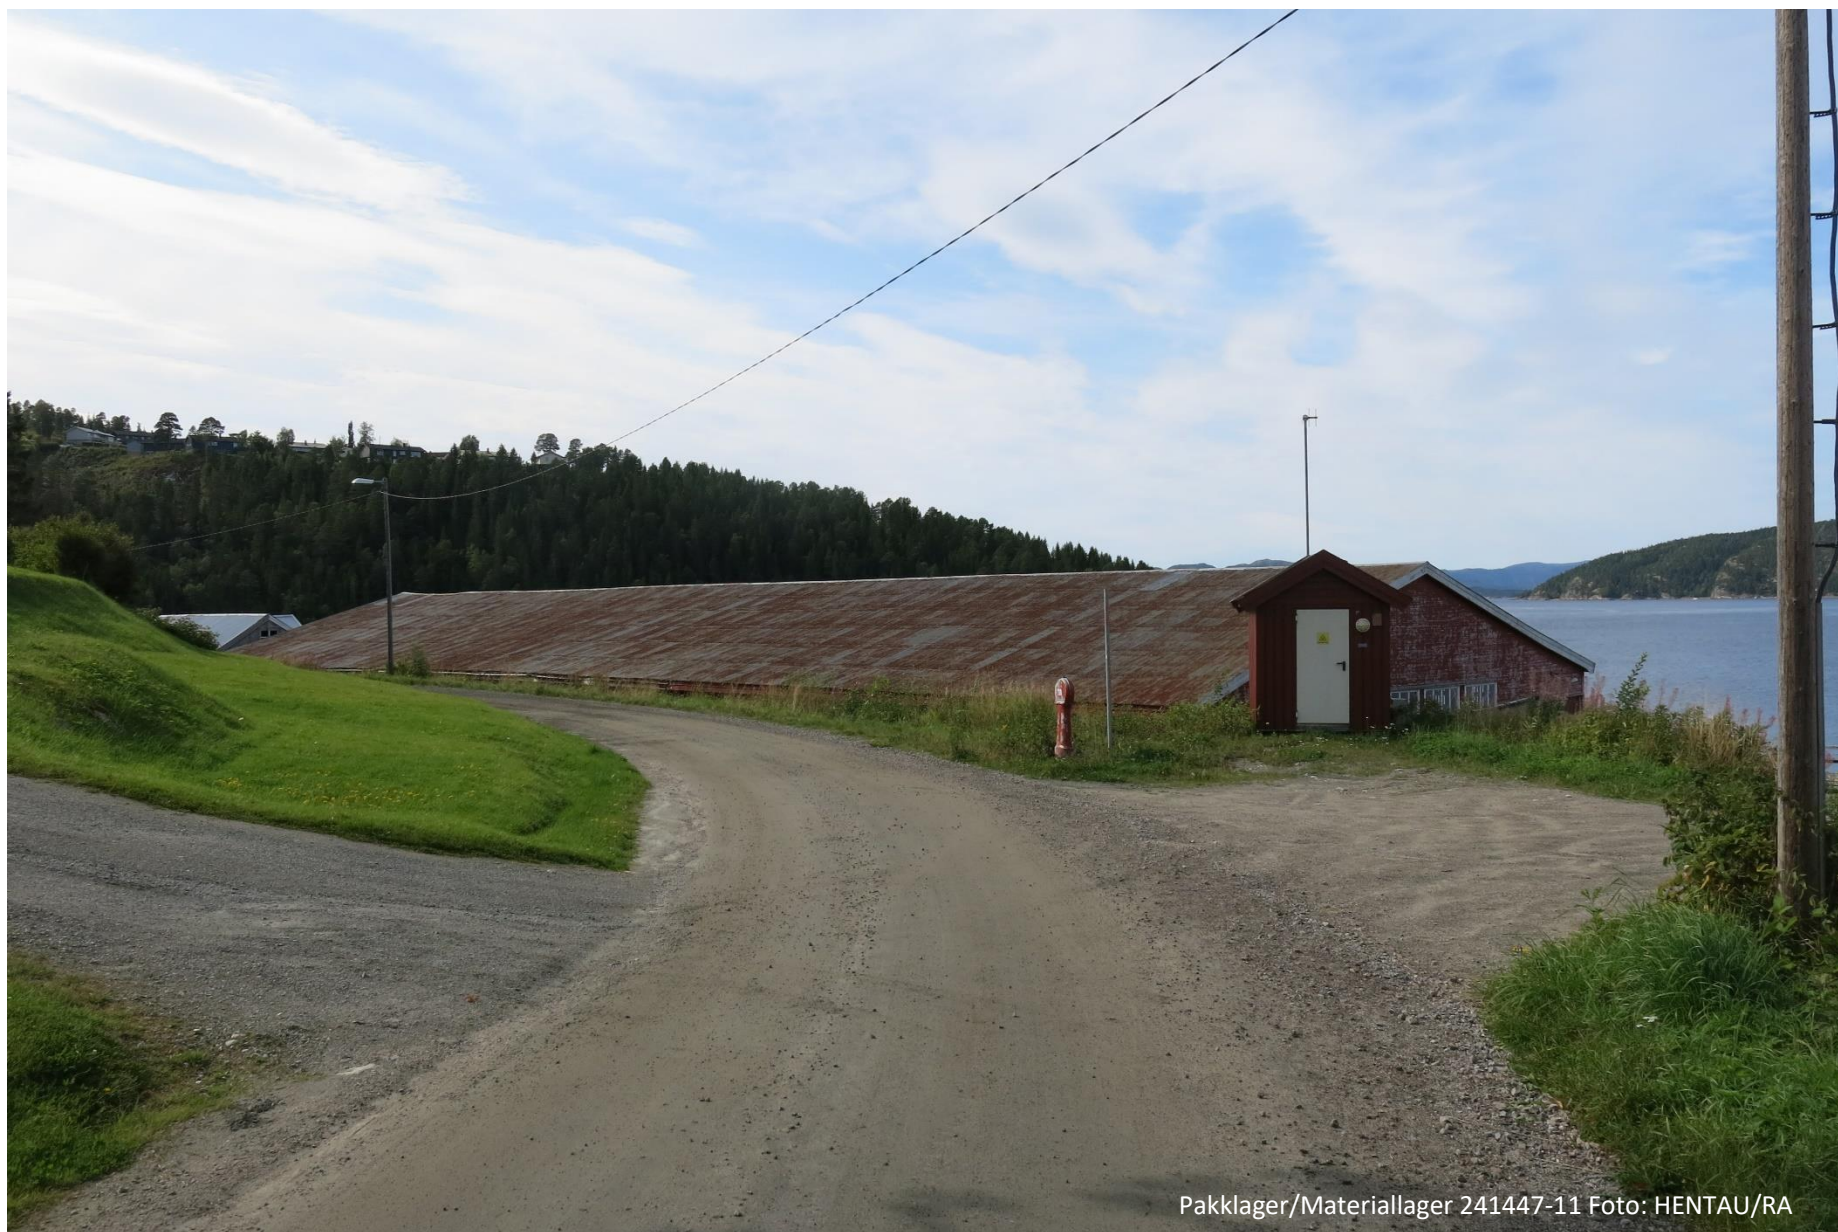
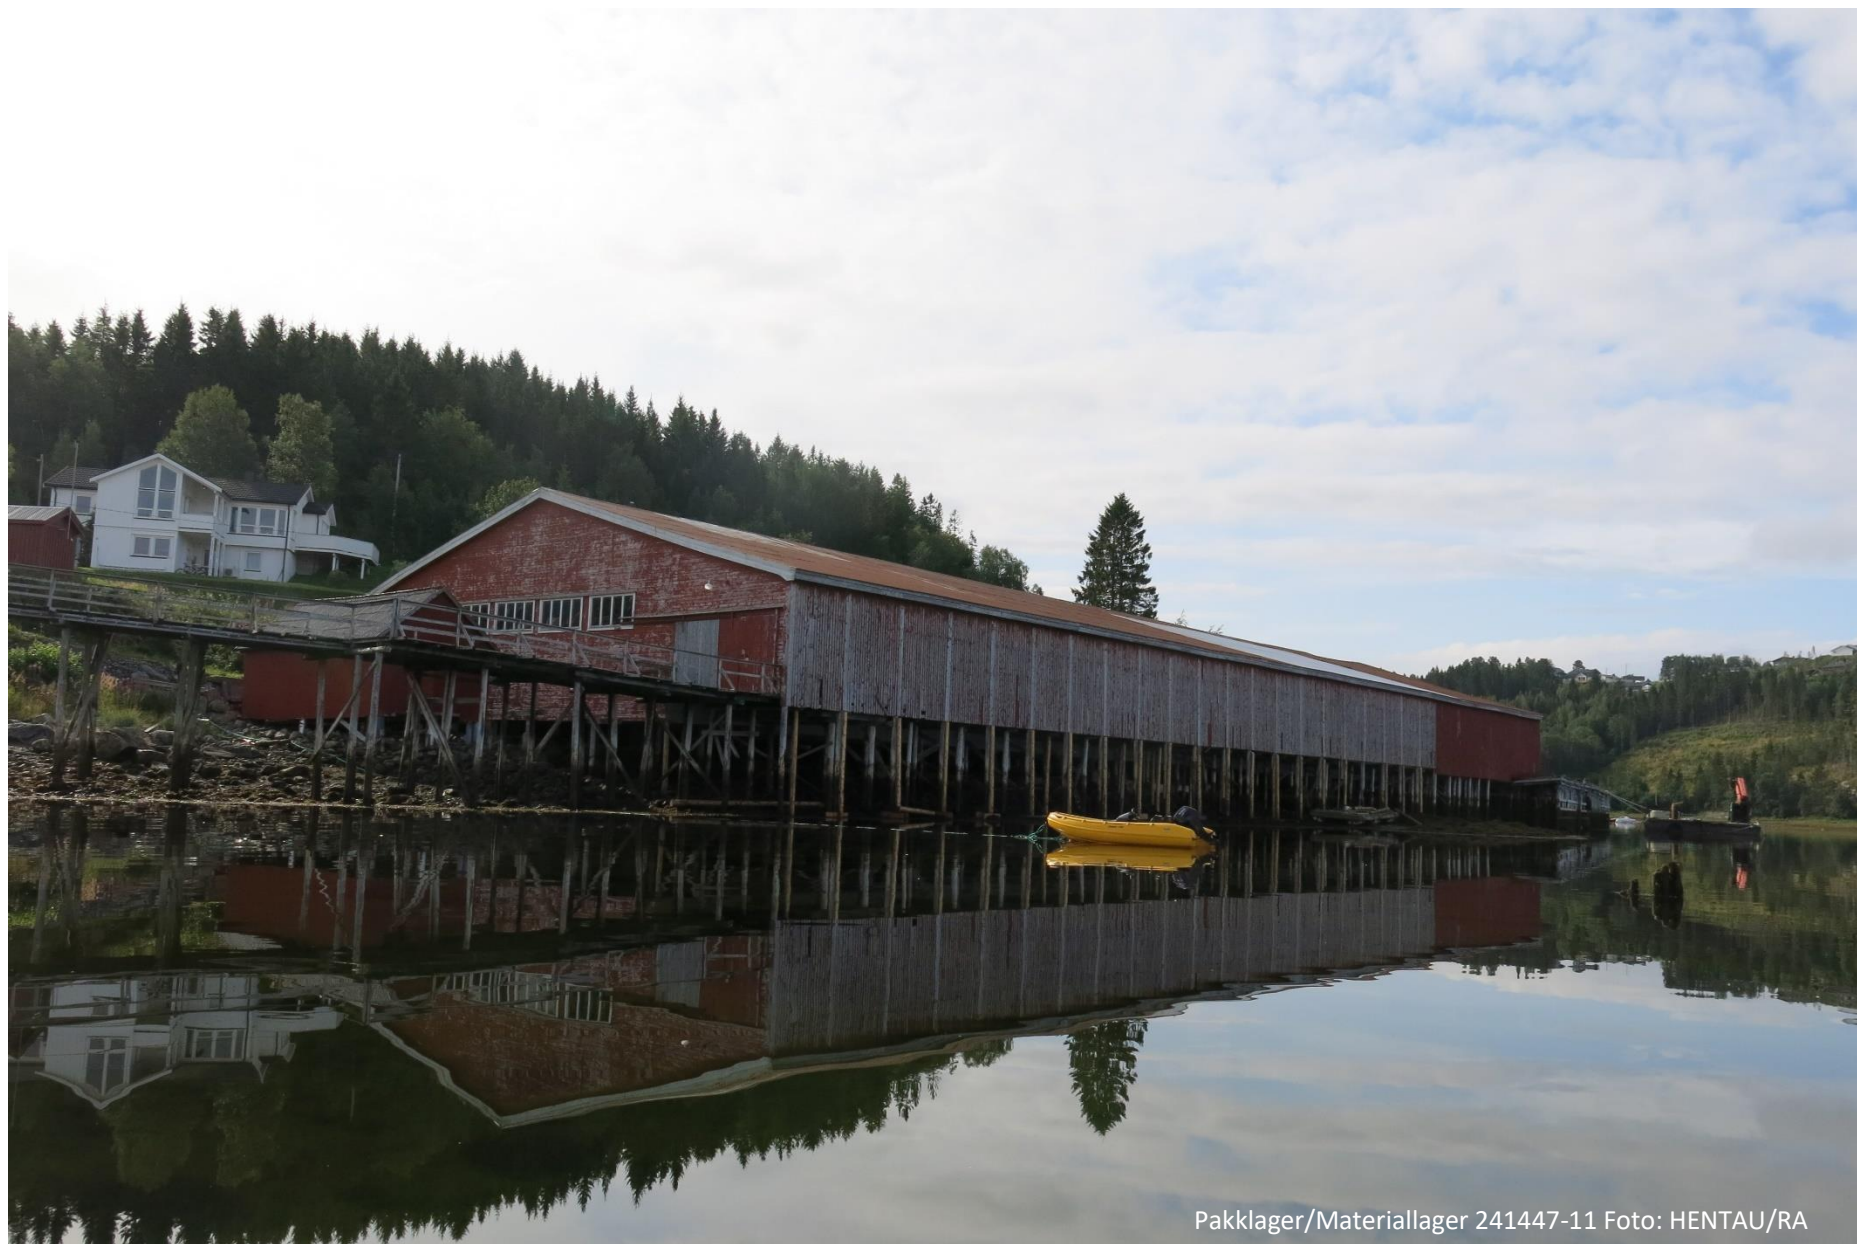
Pakklager/Materiallager 241447-11 Foto: HENTAU/RA

Materiallager med traverskran gjennom byggets østre del. Trallebanen fra saghus/tørke til utskipingslager går gjennom Pakklageret.

Takkonstruksjonen består av fagverkssperrer og smale åser tekket med bølgeblekk. Bygget er reist i tungt bindingsverk kledd direkte med liggende kledning på 3 sider av bygget. Mot fjorden er det stående kledning med spalter for ekstra lufting. Gulvet har hatt flere rekker med spor for trallebanen, men disse er for det meste tatt bort på grunn av endret bruksområde for bygget. Gulvåsene ligger fordelt på dragere som igjen bæres opp av betongkar. Betongkarene er delvis støpt på bløt og ustabil leirgrunn.

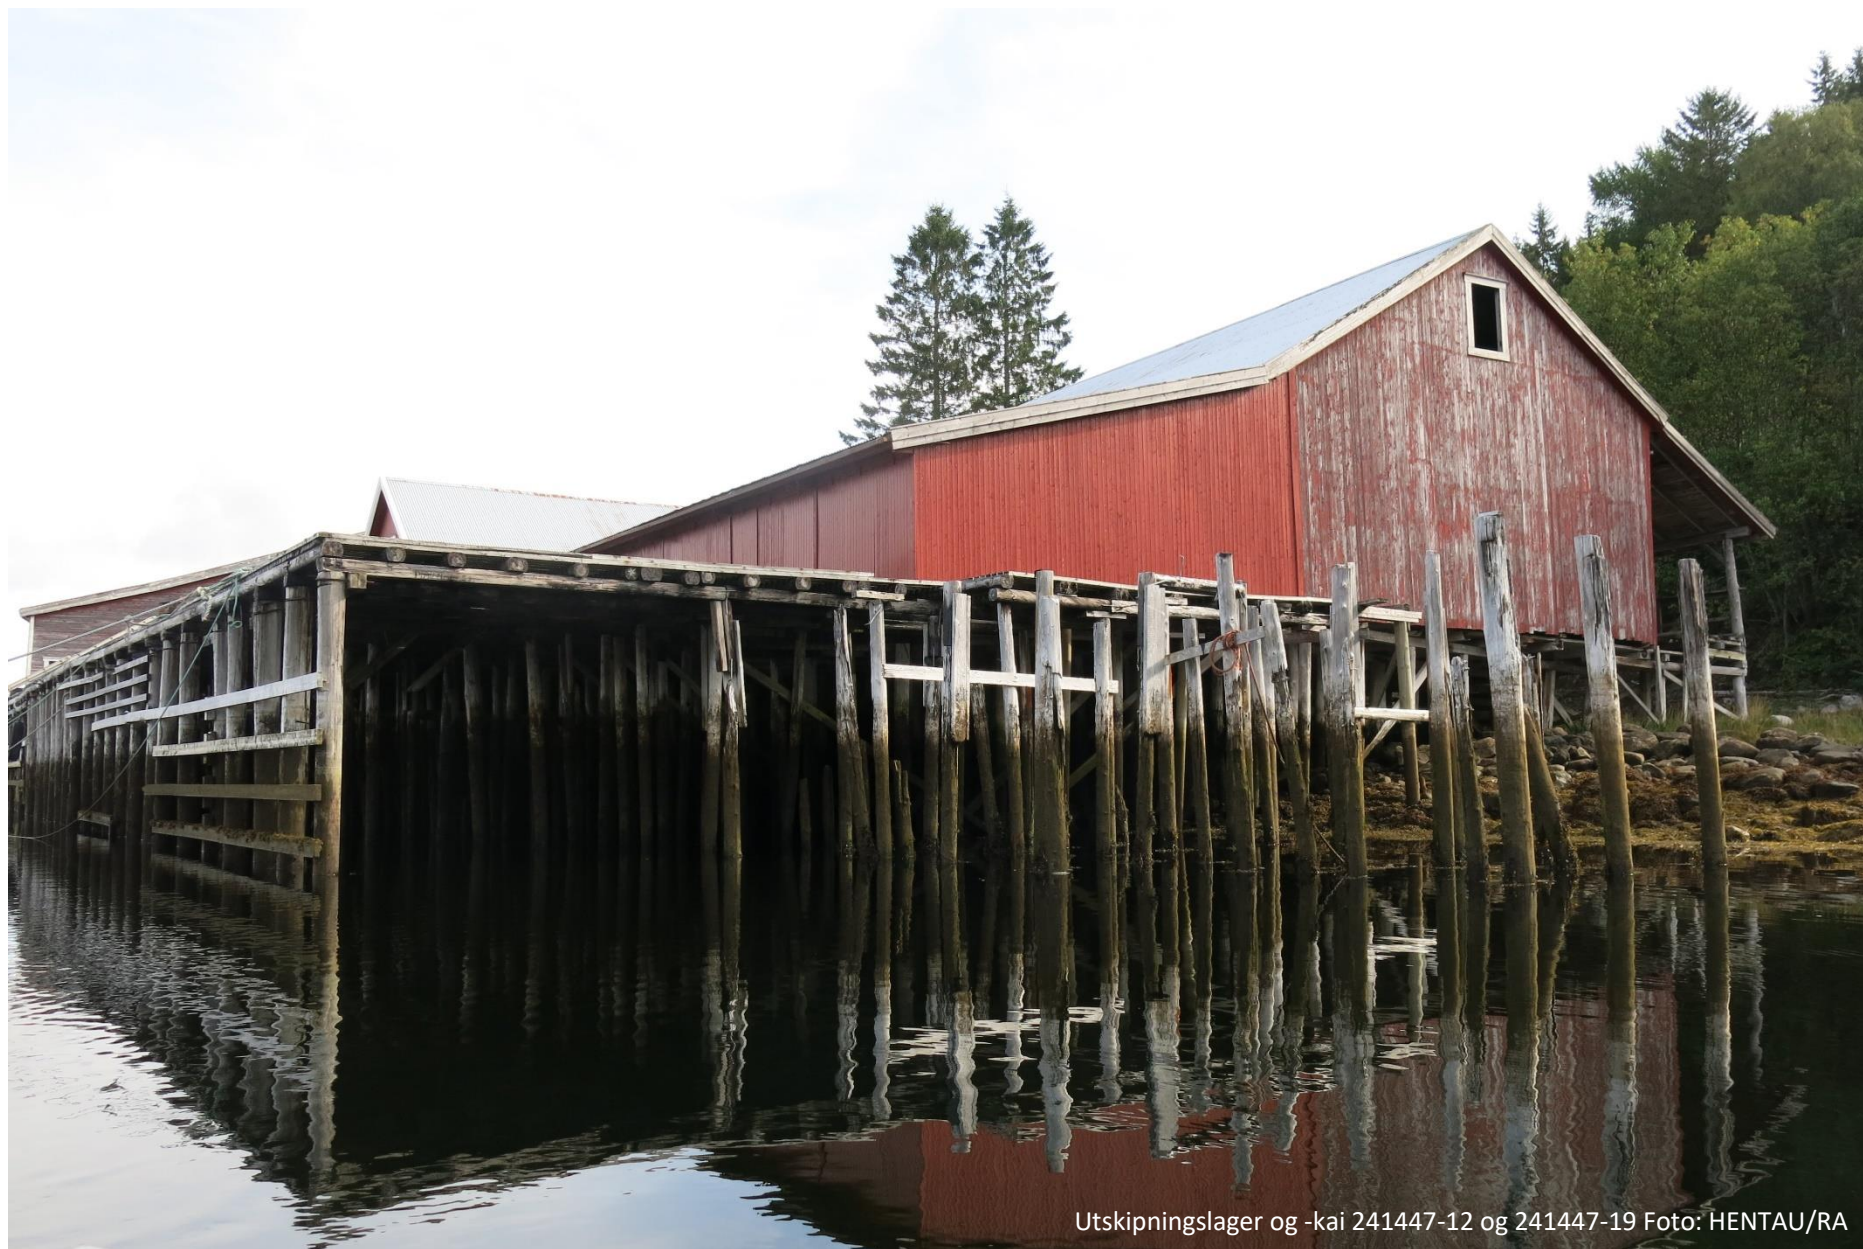
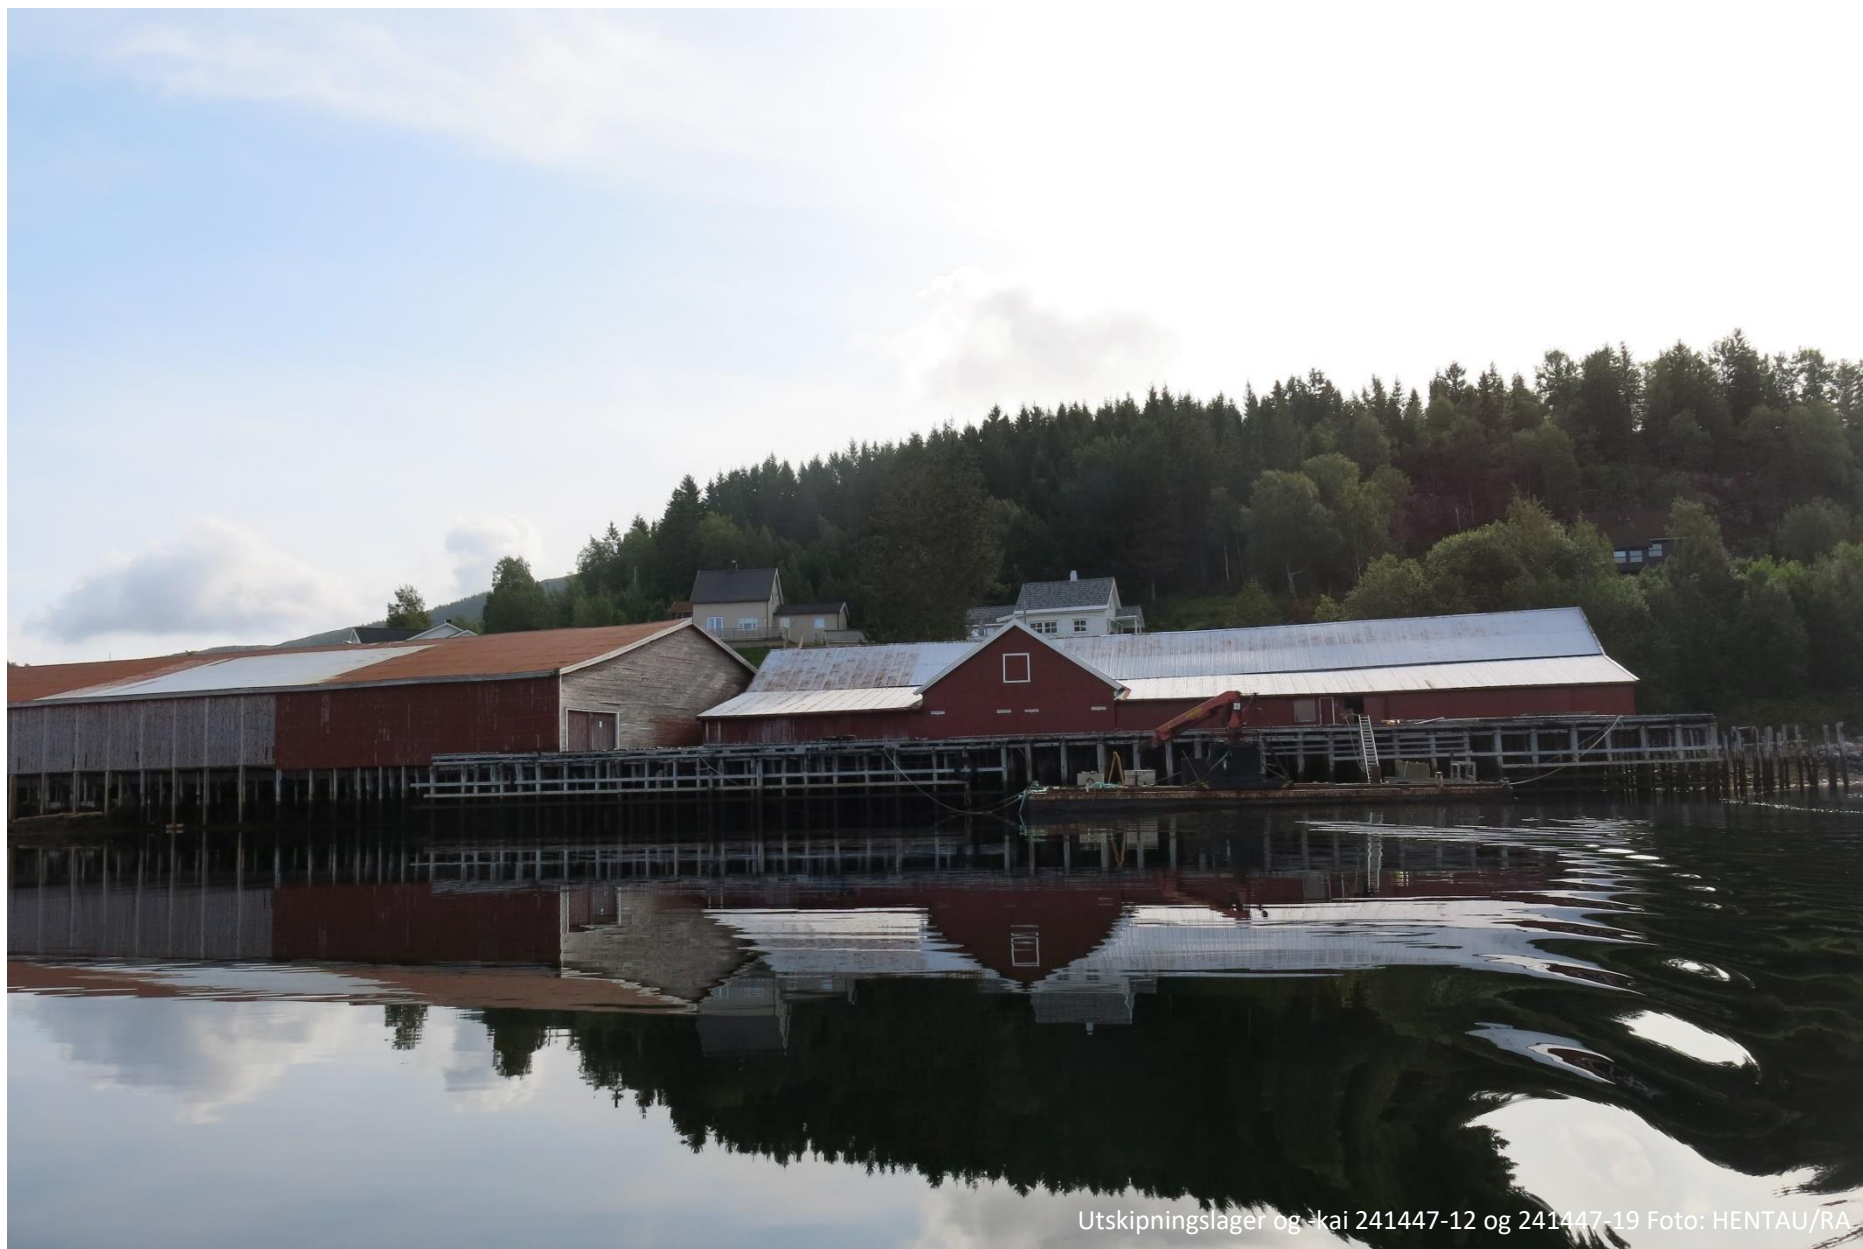
Utskipningslager og -kai 241447-12 og 241447-19 Foto: HENTAU/RA

Bygget er oppført i 4, muligens 5, faser, antakeligvis allerede fra 1880-tallet og utover. De eldste delene har egne "celler" for oppbevaring av forskjellige typer materialer. I den nest sist oppførte delen av bygget ligger et lite kontor hvor det ble oppbevart målestaver og oversikter over hvor mye materialer som ble skipet ut. Langs med utskipningslageret er det en egen kai. Trallebanen går på denne kaien, og ikke inne i bygget.

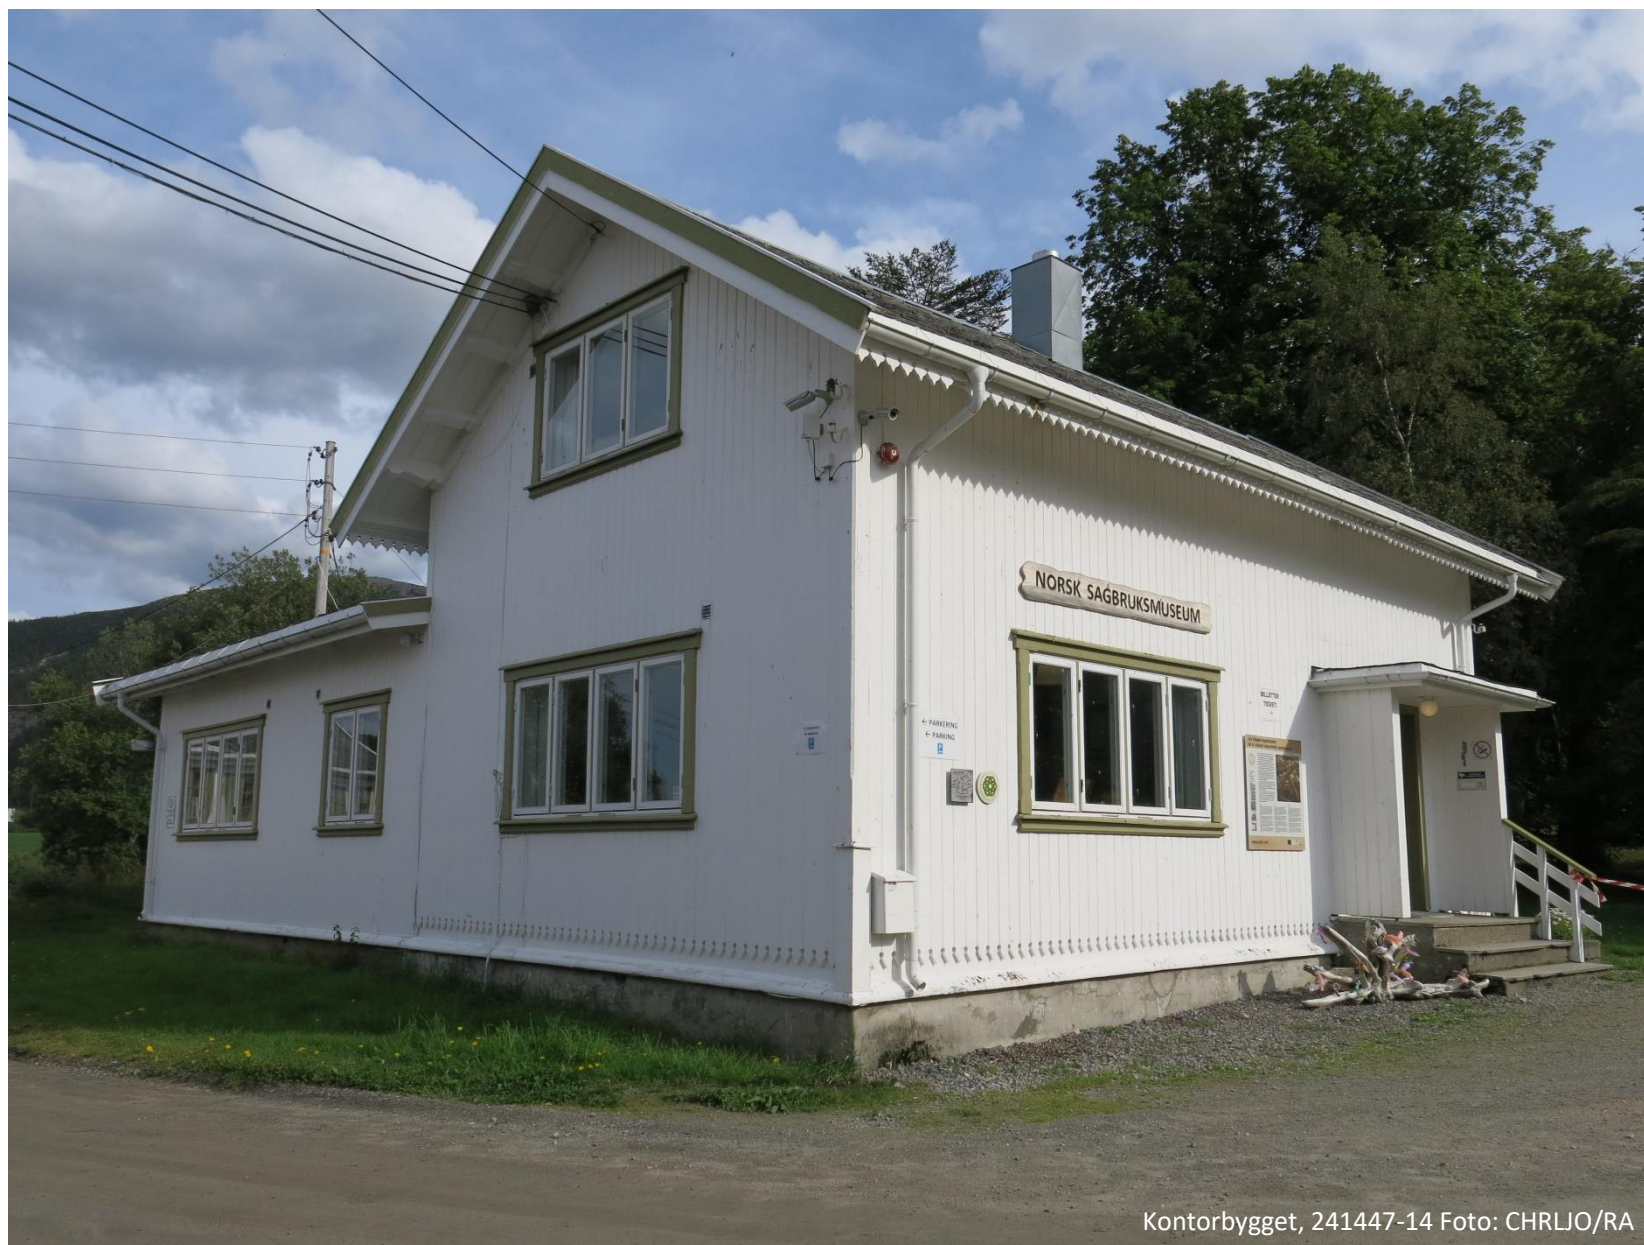
Kontorbygget, 241447-14 Foto: CHRLJO/RA

I denne bygningen hadde disponent og kontorist/sekretær kontorer i første etasje. I andre etasje var det en liten leilighet. Administrasjonsbygget ble påbygget i 1942 med hvelv for bedriftsarkiv. I tillegg ble det bygget ut med to nye kontorer og toalettfunksjoner. Senere er det også innredet et tekjøkken i første etasje. Det var nå kontorer for disponent, kontorist/sekretær og arbeidsformann.

Byggets plassering lå ved ankomsten til sagbruket. Bygget har en mer dekorert og bedre utført frontfasade rettet mot den opprinnelige traséen ned til bruket. I tilknytning til administrasjonsbygget er det et grøntområde kjent som arboret.
