# **Veileder**

## **Forprosjekt for istandsetting av middelalderkirker i stein**

Å undersøke murverk for vedlikeholdsvennlig istandsetting

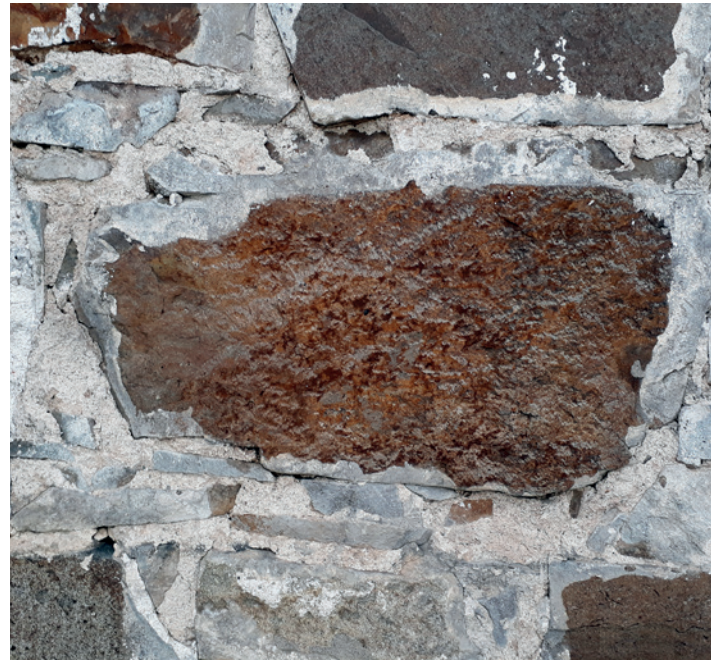
▲ Murene i mange kirker er preget av bruk av lokal stein, kalkmørtel og mye pinningstein i fugene. Tingelstad gamle kirke, etter meisling av tynn sementpuss over fugene.

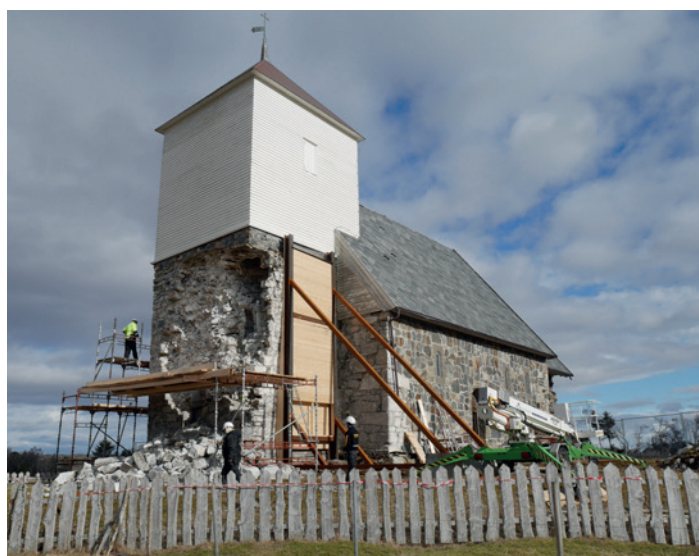
▲ Selv om de fleste middelalderkirker står støtt, forekommer det fortsatt utrasing av murverk av og til. Her Nærøy kirke i 2017: Foto: Eilertsen, Riksantikvarens arkiv

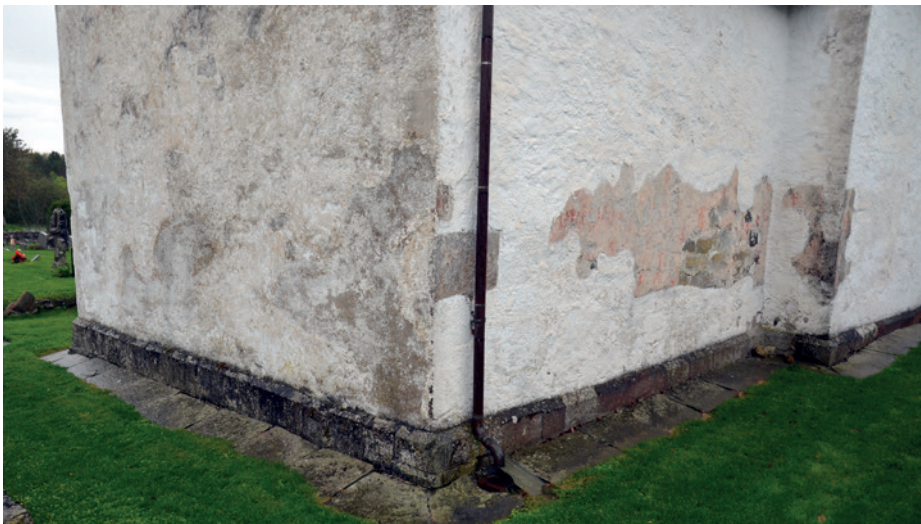
▲ Mange middelalderkirker har fått etablert ny drenering langs grunnmuren. Dreneringen krever jevnlig vedlikehold. Her den lukkede dreneringen omkring Moster gamle kirke

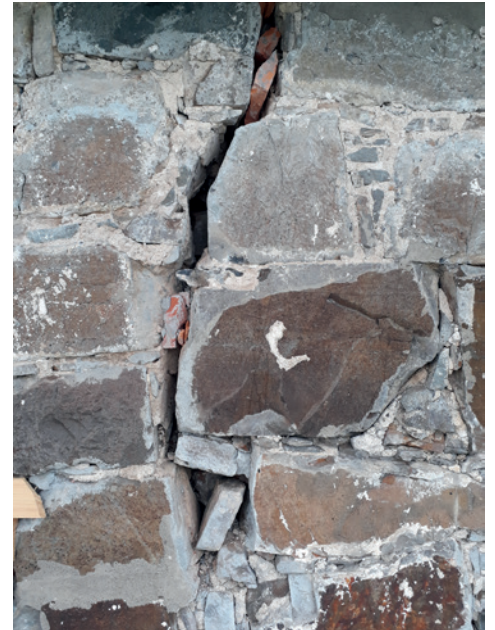
▲ En typisk sprekk i en gammel kirkemur. Sprekken følger minste motstands vei – gjennom et vindu og langs fugene. Tingelstad gamle kirke

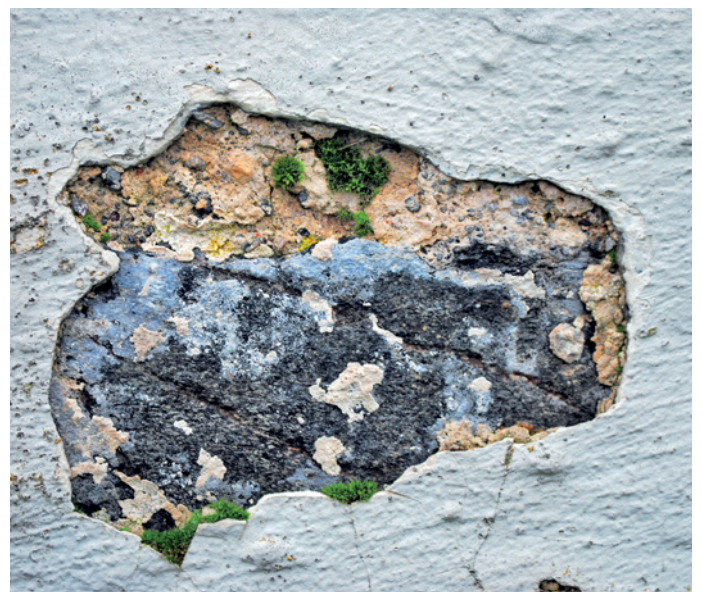
▲ Moderne materialer: Sementslemming og plastmaling kan gi så fuktige forhold at det vokser mose i avskallinger rett på muren etter bare noen få år. Her fra Hesby kirke

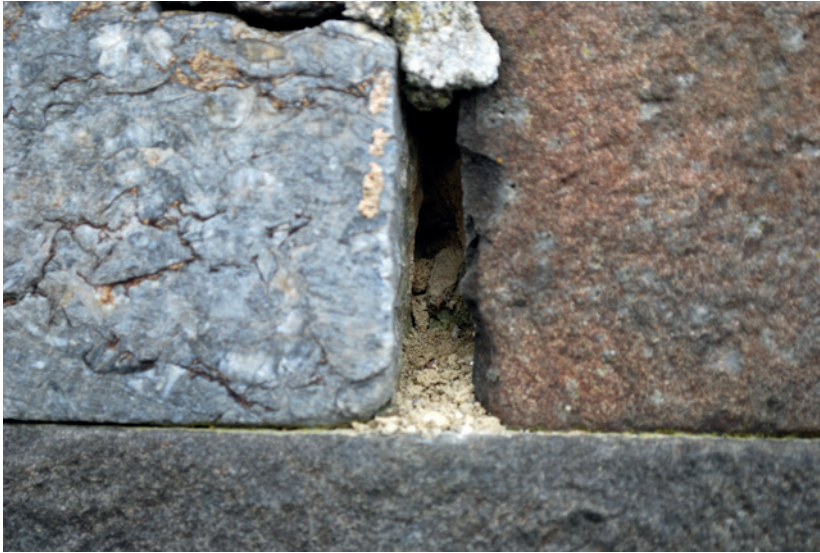
▲ Helt ødelagt fuge viser inn til tomrom i det indre av murverket. Her er skaden skjedd på grunn av lekkasjer, frost, stabilitetsproblemer og bruk av sement (bortmeislet). Nikolaikirken på Gran

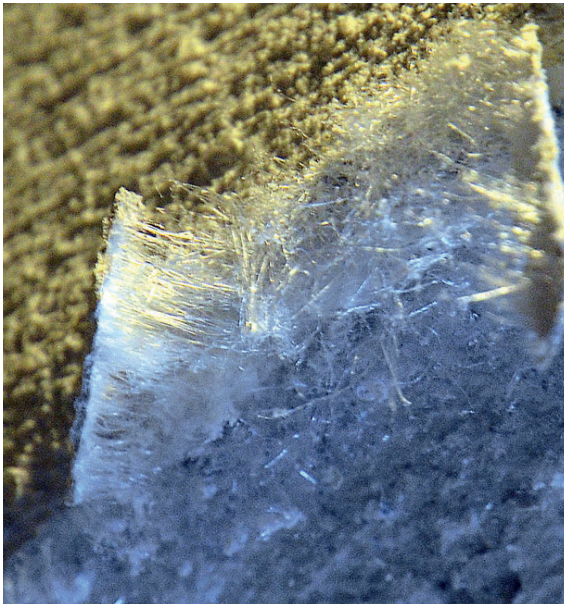
▲ Salt i murverk har nesten like stor kraft som is når det krystalliserer rett under overflaten og sprenger bort slemming – eller kalkmalerier. Her fra Rosenkrantzårnet i Bergen

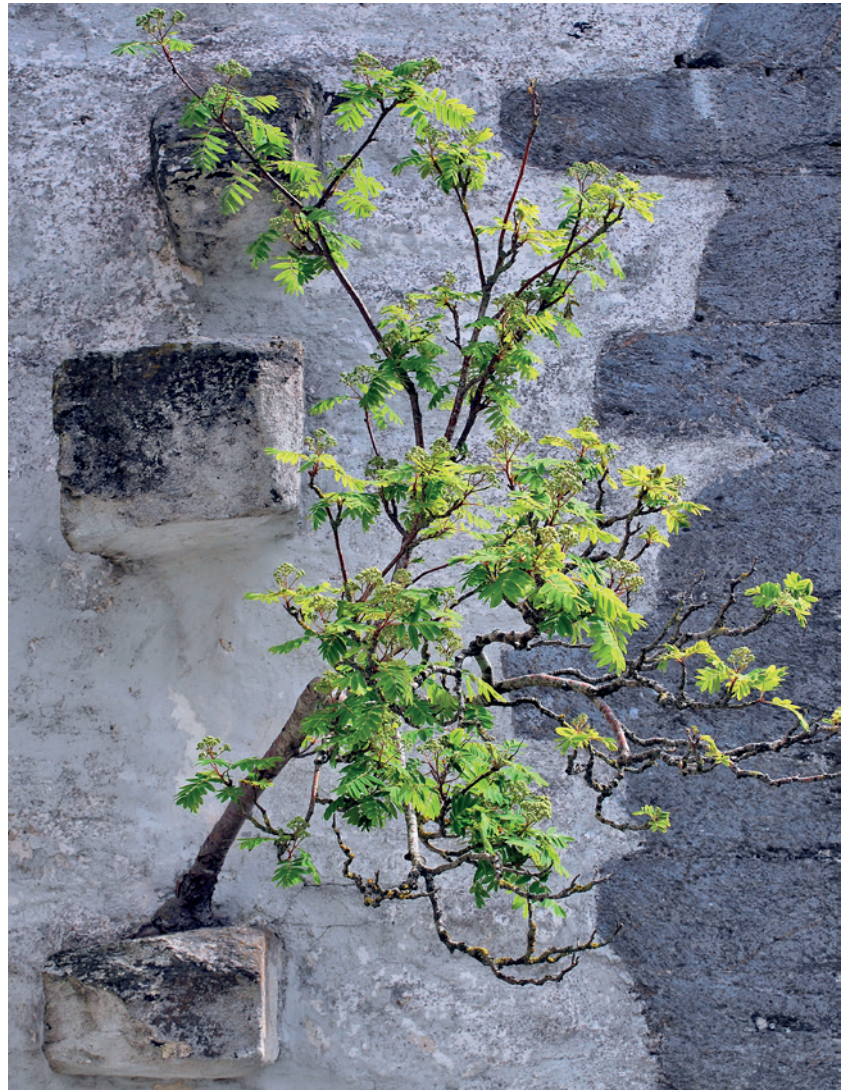
▲ Organisk vekst dreier seg ofte om svertesopp og alger, lav og mose. Men småtrær kan også vokse ut av fugene, og røttene kan sprengte i murverket. Her den gamle rogn på Hesby kirke. Den har blitt et symbol og skal ikke fjernes foreløpig

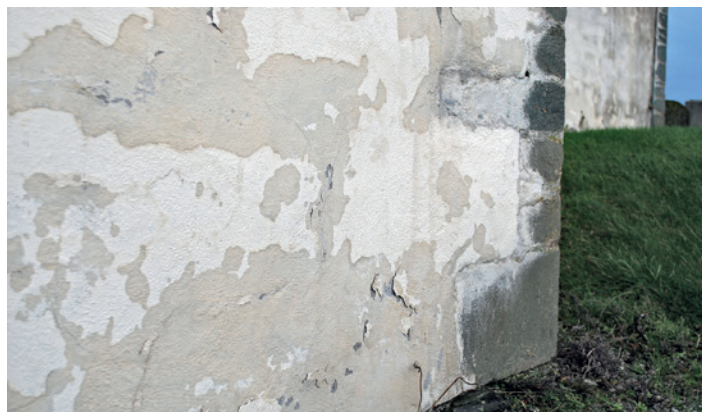
▲ Sørbø kirke har i dag store skader på sørfasaden. Hvorfor er det slik? Riksantikvarens arkiv gir ledetråder.

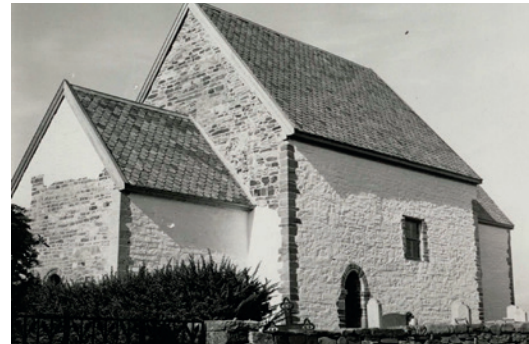
▲ 1969: Kirken er nesten ferdig behandlet med sementmørtel og tett og hard sementslemming. Foto: Stavanger Aftenblad, RAs arkiv

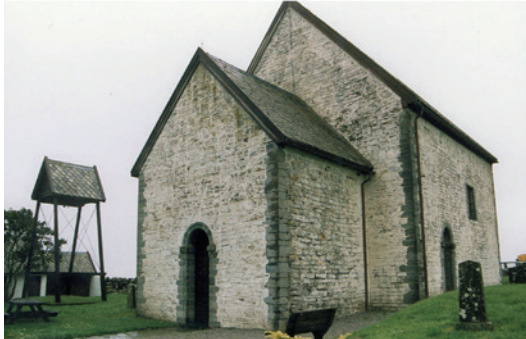
▲ 2000: Sementslemmingen er altfor tett og har etter 30 år fått store skader. Foto: Nyquist, RAs arkiv

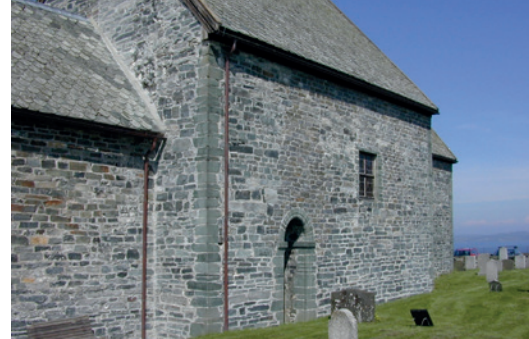
▲ 2001: Sementslemmingen er fjernet, bl.a. ved hjelp av sandblåsing.

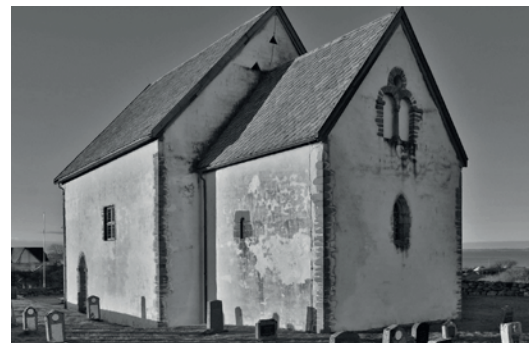
▲ 2020: Siden 2013 har det vært flere restaureringskampanjer, uten suksess. Som historien viser er dette nye skader på gamle skadesteder. Neste forsøk må ta hensyn til minst 100 år med problemer.

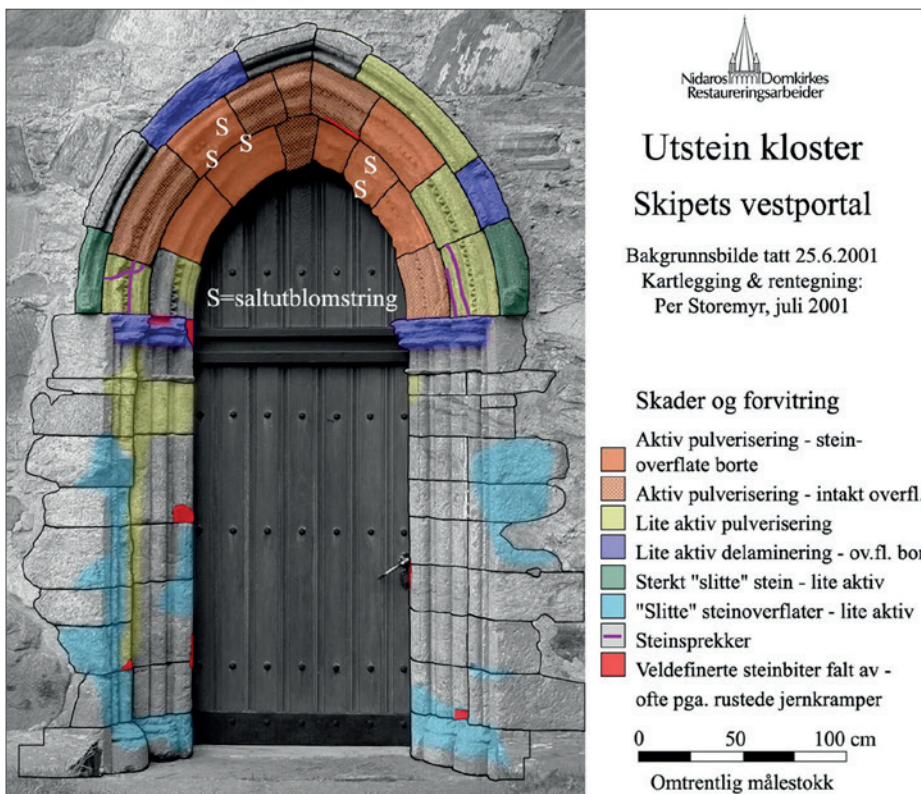
▲ Noen ganger kan det være nødvendig å i detalj kartlegge skadene. Her portal på Utstein kloster, der buen er sterkt forvitret fordi kirken sto uten tak i 400 år. Storemyr/ NDR

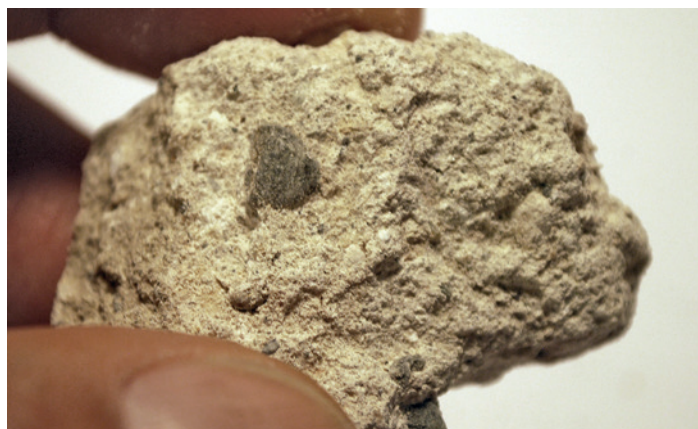
▲ Mørtelanalyse starter med å visuelt beskrive og kjenne på mørtelen. Er den lys, smuldrer mellom fingrene og har lite sand (tilslag), er det vanligvis kalk. Men en skal være oppmerksom på at en del eldre kalkmørtel kan være temmelig hard og kan mistolkes som f.eks. kalksement.

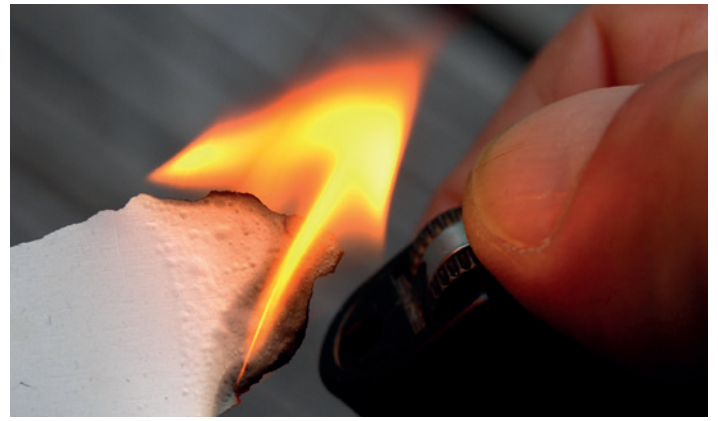
▲ Flammentesten er også enkel. Akryl- og annen plastmaling gløder eller brenner og lukter «vondt», i motsetning til kalk som ikke har noen lukt.

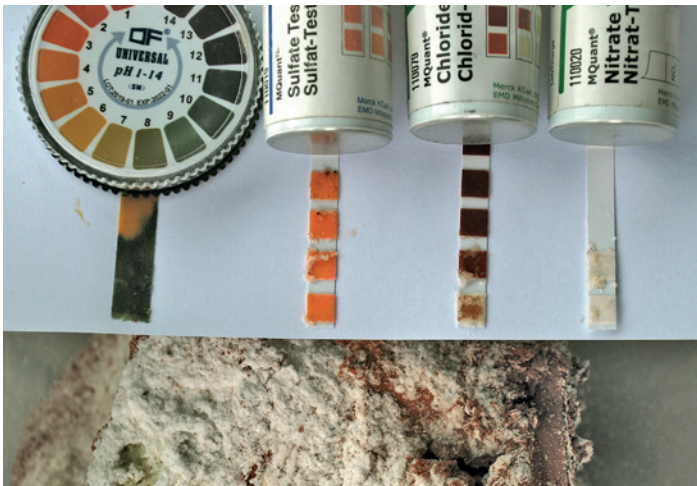
▲ Ved bruk av pH-papir og enkle kjemiske indikatorer kan en komme langt i å analysere salt ved kirken selv. Her er saltet basisk (pH 11), sulfat er positiv, klorid og nitrat negativ. Slike salter er gjerne en kombinasjon av natriumkarbonater og natriumsulfater og stammer ofte fra bruk av sement.

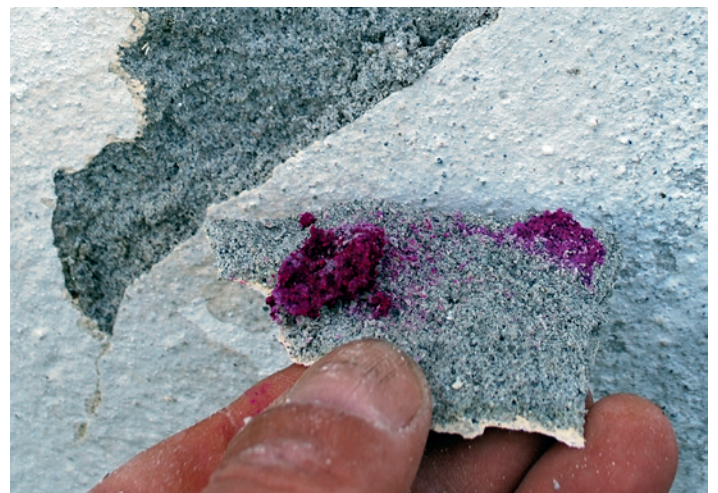
▲ Noen dråper av kjemikaliet fenolftalein indikerer at den nye kalkpussen ikke er herdet/karbonatisert, her selv etter flere år. Dette betyr at pussen er følsom for frost. Årsaken er først og fremst for fuktige forhold og manglende tildekking første vinter etter påføring.

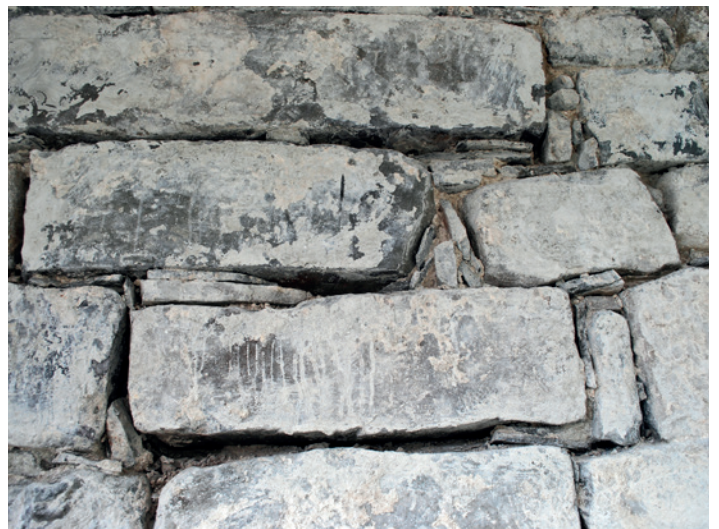
▲ Når sement er fjernet, skal skadd kalk meisles ned til man treffer på fingerfast materiale. Det er viktig å prøve å bevare pinningstein. Uthogd pinning tas vare på for ny bruk ved gjenoppbygging av fugene. Kinn kirke

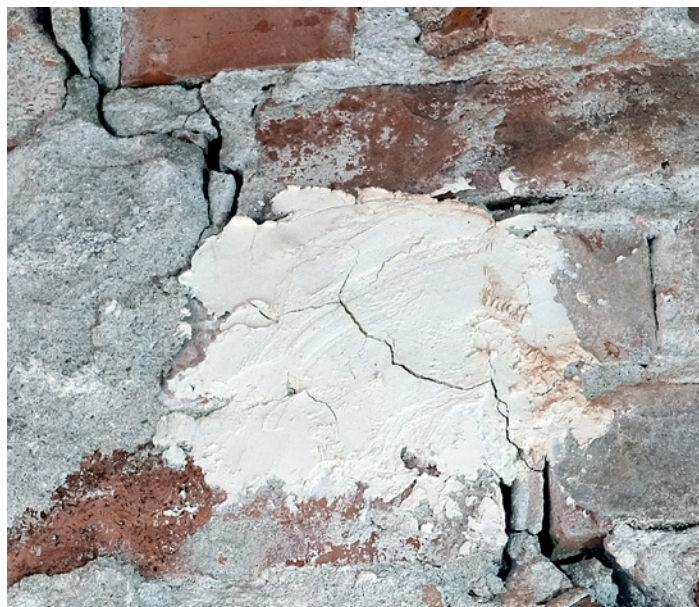
▲ Gipsplomber er en enkel og sikker metode for sprekkeovervåking. Men er plomben sprukket, får man ikke informasjon om videre utvikling. Da må man sette på en ny. Foto: Vegard Røhme, Fabrica

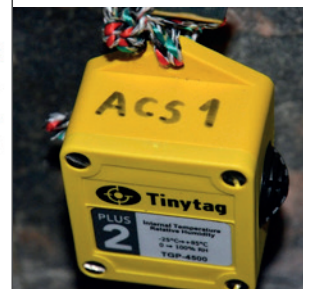
▲ Klimaovervåking i Talgje middelalderkirke i Stavanger kommune. Her måles inneklimate permanent på timesbasis med en god, digital logger. Uteklimate (målt på Våland i Stavanger) varierer mye, men relativ luftfuktighet ligger i gjennomsnitt på ca. 80% sommer som vinter. På sommeren er temperaturen i den oppvarmede kirken omtrent lik utetemperaturen. Men på vinteren er det mye varmere inne, noe som gjør at fuktigheten faller ned mot 35% i kirken. Dette er en klassisk situasjon i oppvarmede kirker, og er ofte i tørreste laget for inventar og vegger. I mange tilfeller kan en løsning være å senke temperaturen om vinteren. Da vil fuktigheten øke og det kan bli bedre bevaringsforhold for f.eks. altertavler. Rådata: Arkeologisk Museum, Universitetet i Stavanger og Meteorologisk Institutt. Bearbeiding: Per Storemyr, Fabrica

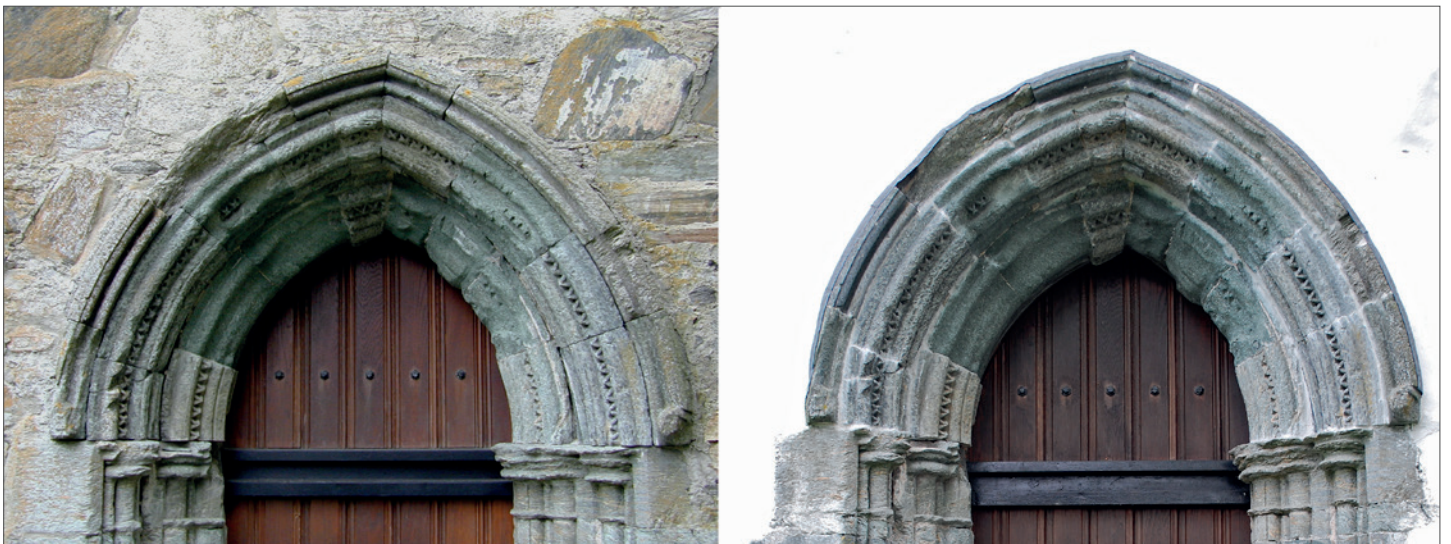
▲ Fotografering er den mest effektive overvåkningsmetoden for å følge skadeutvikling og bevaringsinngrep over tid. Her er portalen på Utstein klosterkirke i 2001 og 2021. Lite har skjedd med den sterke forvitringen i buen. Men i mellomtiden har buen blitt nennsomt behandlet med blybeslag på toppen, for å begrense vanninntrengning, og fylling av åpne fuger med kalkmørtel. Ingenting er gjort med steinene selv, og det er bra slik, for vi har ikke gode konserveringsmetoder for saltforvitret kleberstein. Dessuten er murveggen omkring blitt rensket for sement og pusset med kalk. Utstein kloster ivaretas av Museum Stavanger.

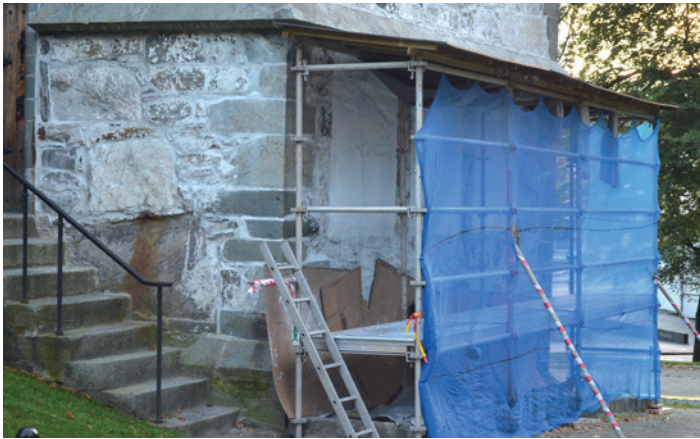
▲ Prøvefelt for kalkbehandling på Stavanger domkirke. Feltene er under tak til kalken har herdet, senere utsettes de for vær og vind for å teste holdbarhet

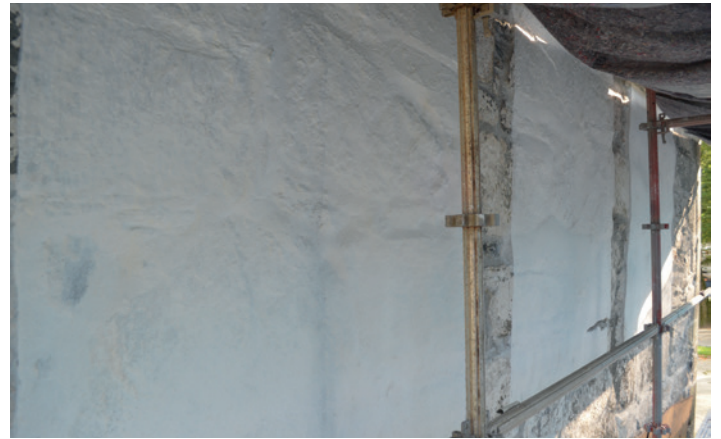
▲ Detalj av prøvefeltene, som viser tre ulike måter å pusse eller slemme veggene på.

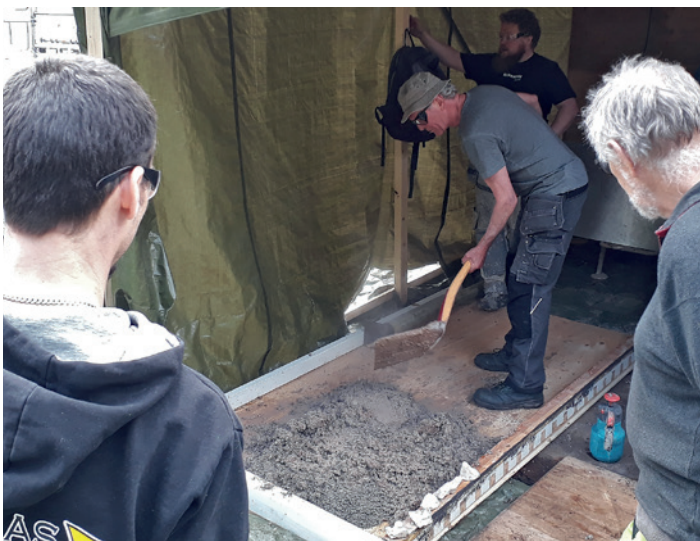
▲ Tradisjonell varmløsning av kalkmørtel med vedbrent kalk og sand på «gamlemåten», med spade. Leskingen/blandingen kan også gjøres i tvangsblender.

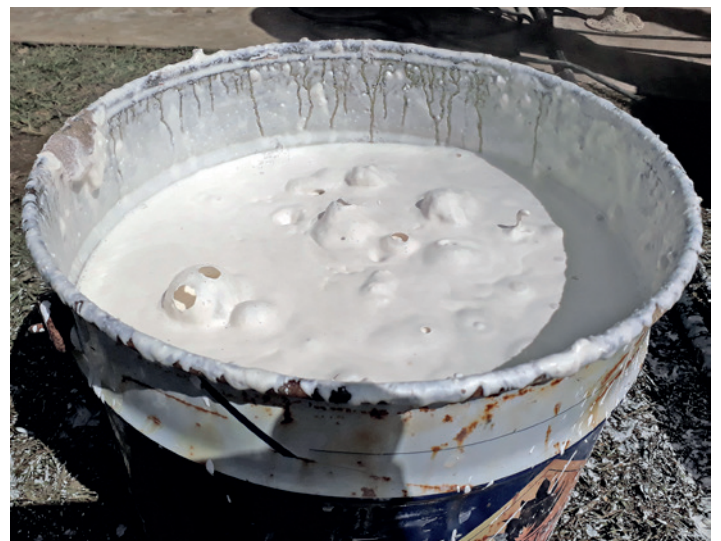
▲ «Koklesking» (våtlesking) av vedbrent kalk til slemming og hvitting

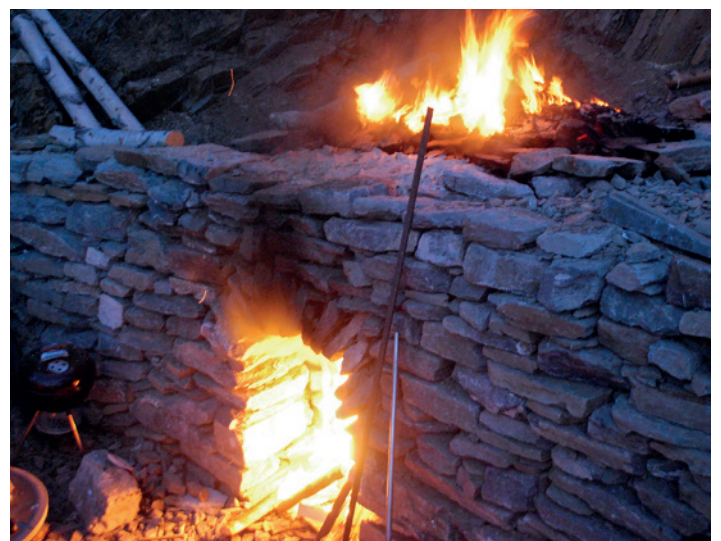
▲ I slike ovner brant man kortreist kalk med ved fra middelalderen til slutten av 1800-tallet. Dette er en ny tradisjonsovn på Helgøya med kapasitet på ca. 16 tonn pr. brenning. Hver brenning tar ca. 3 døgn.
