Kartlegging og dokumentasjon av Breie, gnr/bnr 136/1 m.fl.¹ i Etnedal kommune, del I

1. Beliggenhet og kort beskrivelse av fredningsobjektet

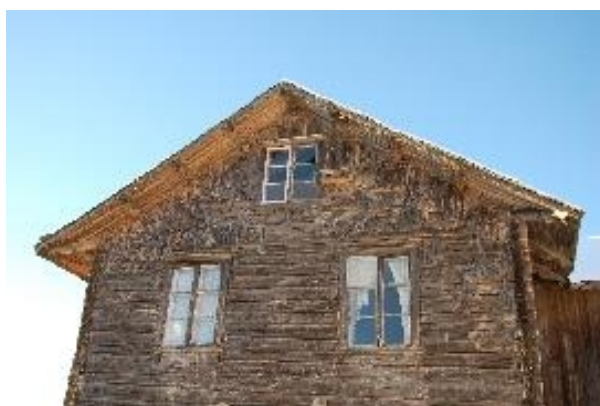
Gamlebygningens østfasade, med rester etter flisledning. Foto: OFK, 2010

Østveggen har rester av kledning med hølva flis, med en lengde på ca. 70 cm. Flisa er spikret med tynn trådspiker. Flisa som kledning kom sannsynligvis ved ombyggingen i 1880-årene, da bygningen også fikk nye vinduer. På fotografi fra slutten av 1800-tallet er flisa lys. De øvrige veggene har ikke tegn på at de har vært kledd. Det er også på 1880-tallet bygningen får sine utpregede sveitserdetaljer, som utskårne vindskier, og veranda i to etasjer (som seinere er blitt glasset inn).

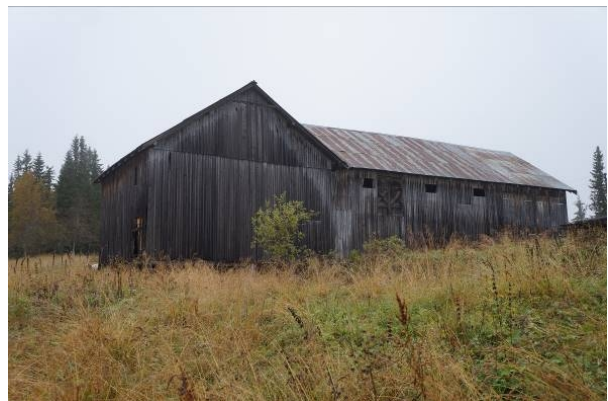
Østre og søndre fasade. Låven gikk tidligere ut i vinkel fra gavlen. Foto: Dag Lindbråten, 2017

Driftsbygningen er oppført i 1897 i tungt bindingsverk. Den var opprinnelig en vinkelbygning, og bidro til å markere tunformen som et åpent firkanttun. Fløyen mot øst med stall og fjøs ble revet i 1982.

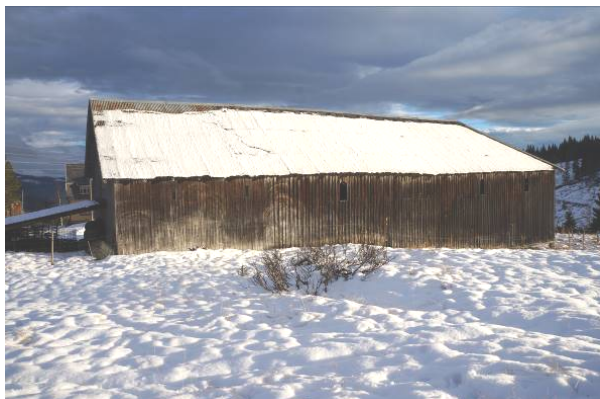
Vestfasade. Både denne og sørfasaden har romanske rundbuevinduer. Foto: Dag Lindbråten, 2017

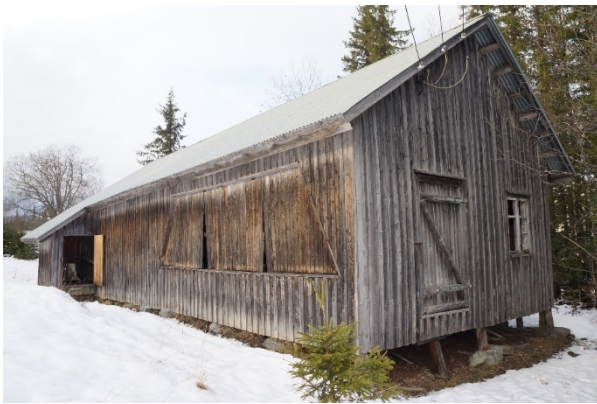
Søndre og østre fasade. Felt for tømmerinntak er panelt. Foto: Dag Lindbråten, 2017

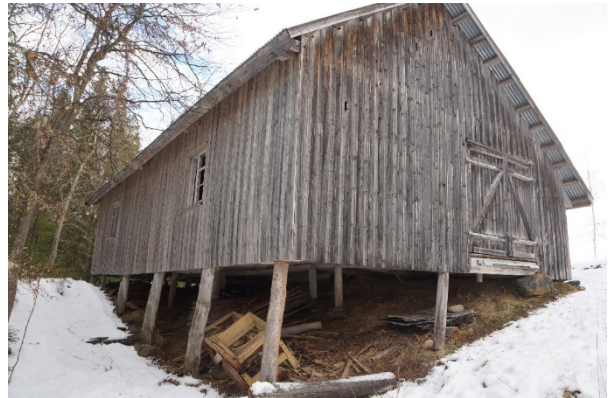
Vestre og nordre fasade. Deler av bygningen står på pilarer. Foto: Dag Lindbråten, 2017

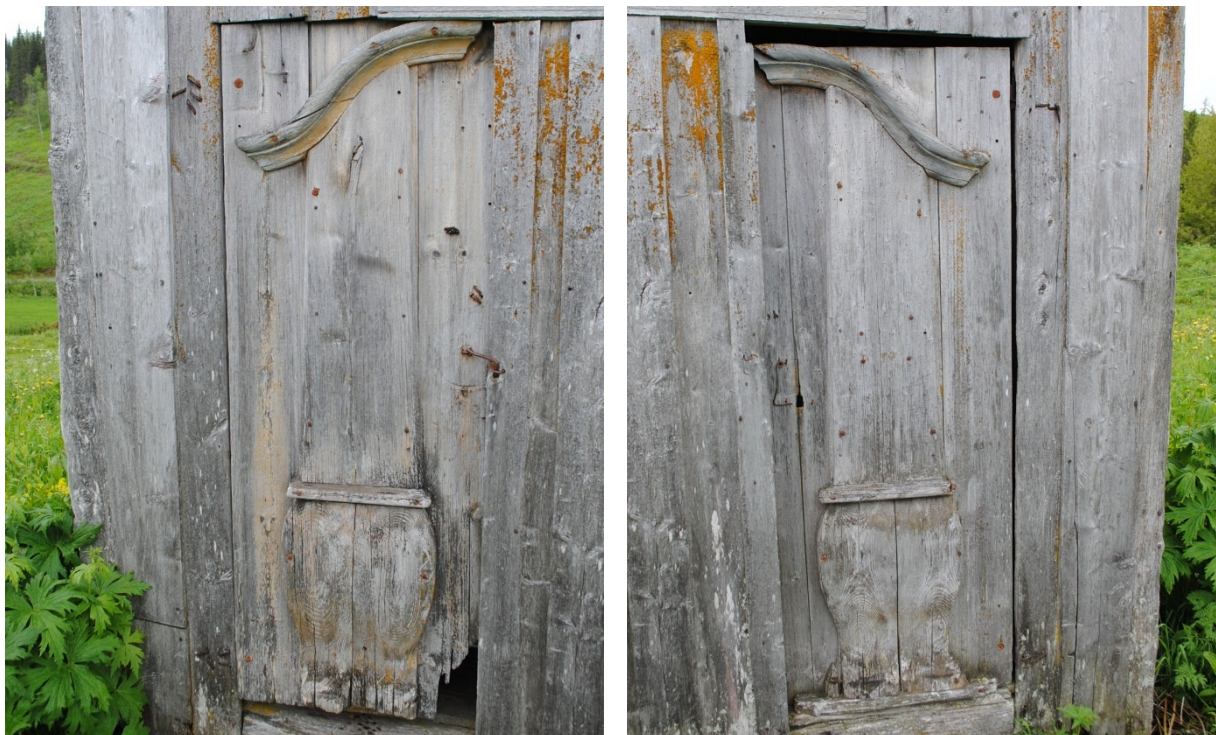
Rokkкодørene kan være gjenbruk. Foto: OFK, 2017

Utedoen består av to «båser» som hver har to seter. Den har to flotte dører i rokokkostil som sannsynligvis er fra 1700-tallet, og ifølge muntlige kilder, Gerd Breien, er dørene fra kirkestallene på Bruflat som er revet. Det er et overlysvindu over dørene, som mangler glass. Det er spor etter at doen har vært malt med rød komposisjonsmaling utvendig. Pulltaket er tekket med bølgeblekk.

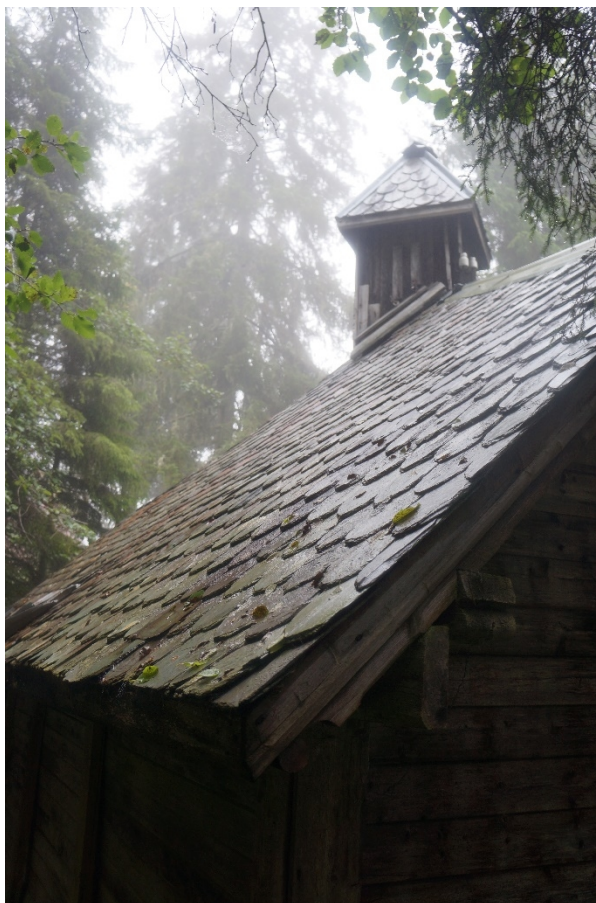
Del av vestre fasade, og skifertak med takrytter. Foto: Dag Lindbråten, 2017

Kraftstasjonen er oppført i tre, og står på en betonggrunnmur. Takkonstruksjonen er et sperretak, med slake halvvalmer. Taket er tekket med lokal, hogd hanskebak skifer, og ser i utgangspunktet intakt ut.

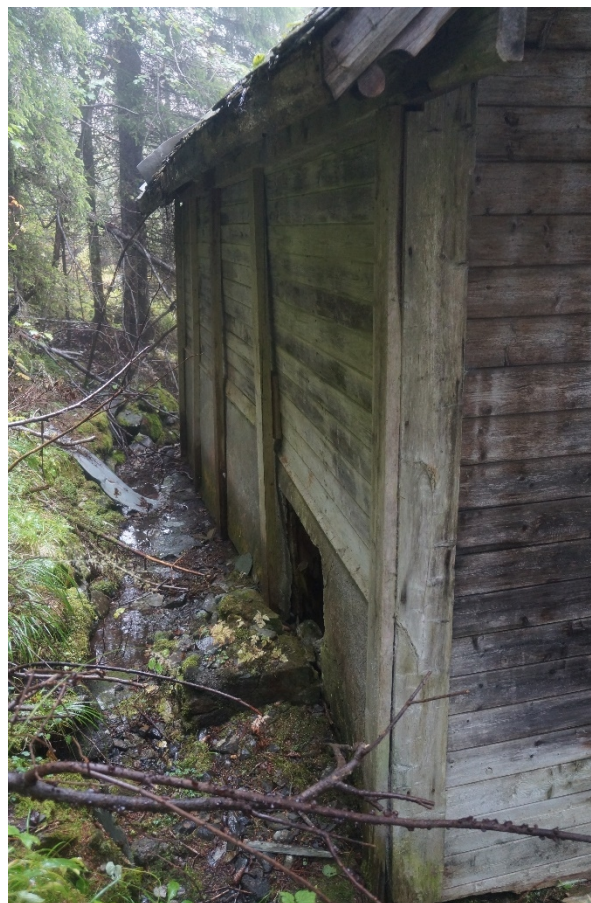
Nordre fasade, med veit og åpning for vanninntak. Foto: Dag Lindbråten, 2017

Ei 200 meter lang håndgravd veit går østover fra Fjellselvi over Liafossen og fører vann fram til en utgravet dam. Herifra ble vannet ført i trerør ca. 200 meter ned til kraftverket nedenfor Liafossen ved Berget, med et fall på 80 meter. Kraftverket er intakt, men de tekniske installasjonene er ikke vedlikeholdt. På det meste var det 35 abonnenter i Breiekretsen som fikk strøm fra kraftverket.²⁵

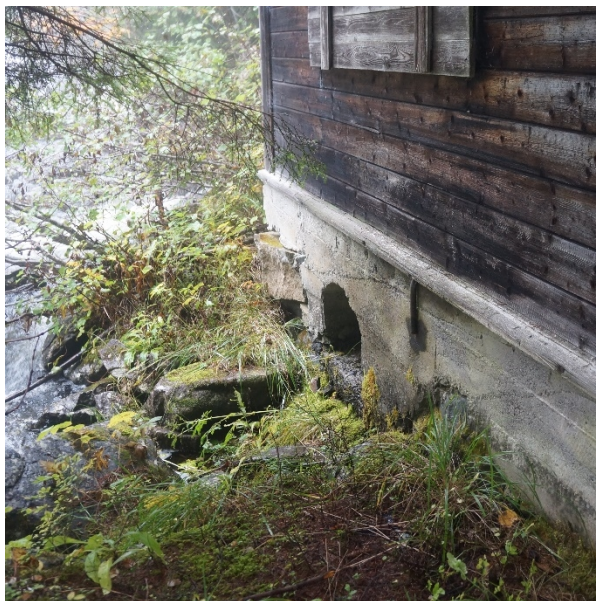
Utsnitt av sørlige fasade, med åpning for vannutkast.
Foto: Dag Lindbråten, 2017
