Vedlegg 2. Dokumentasjon Dalheim

1. Kartfesting, teikningar og oppmålingar

1.3.1 Arkitekt Jens Bull sine teikningar av Villaen i 1921

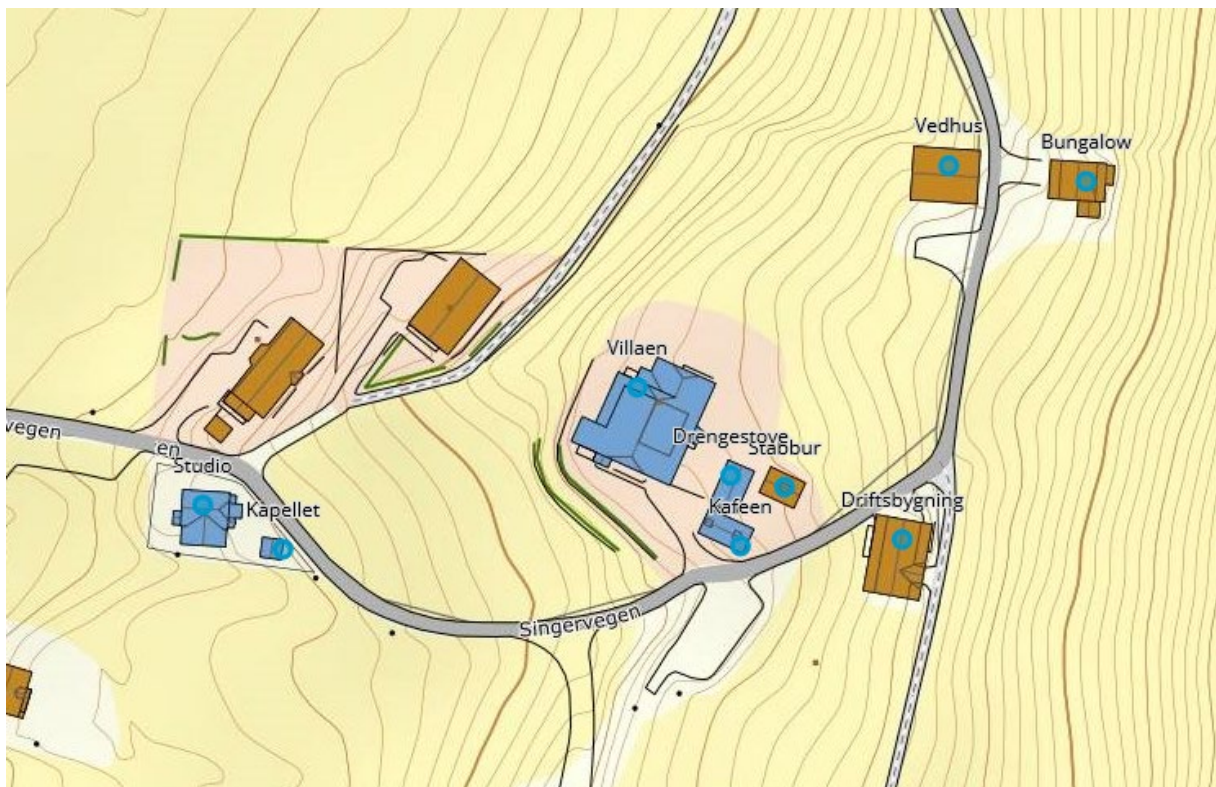
Figur 3. Kart som syner bygningane på Dalheim/Singerheimen. Dei enkelte bygningane er merka med namn. Kartutsnitt frå Fylkesatlas.

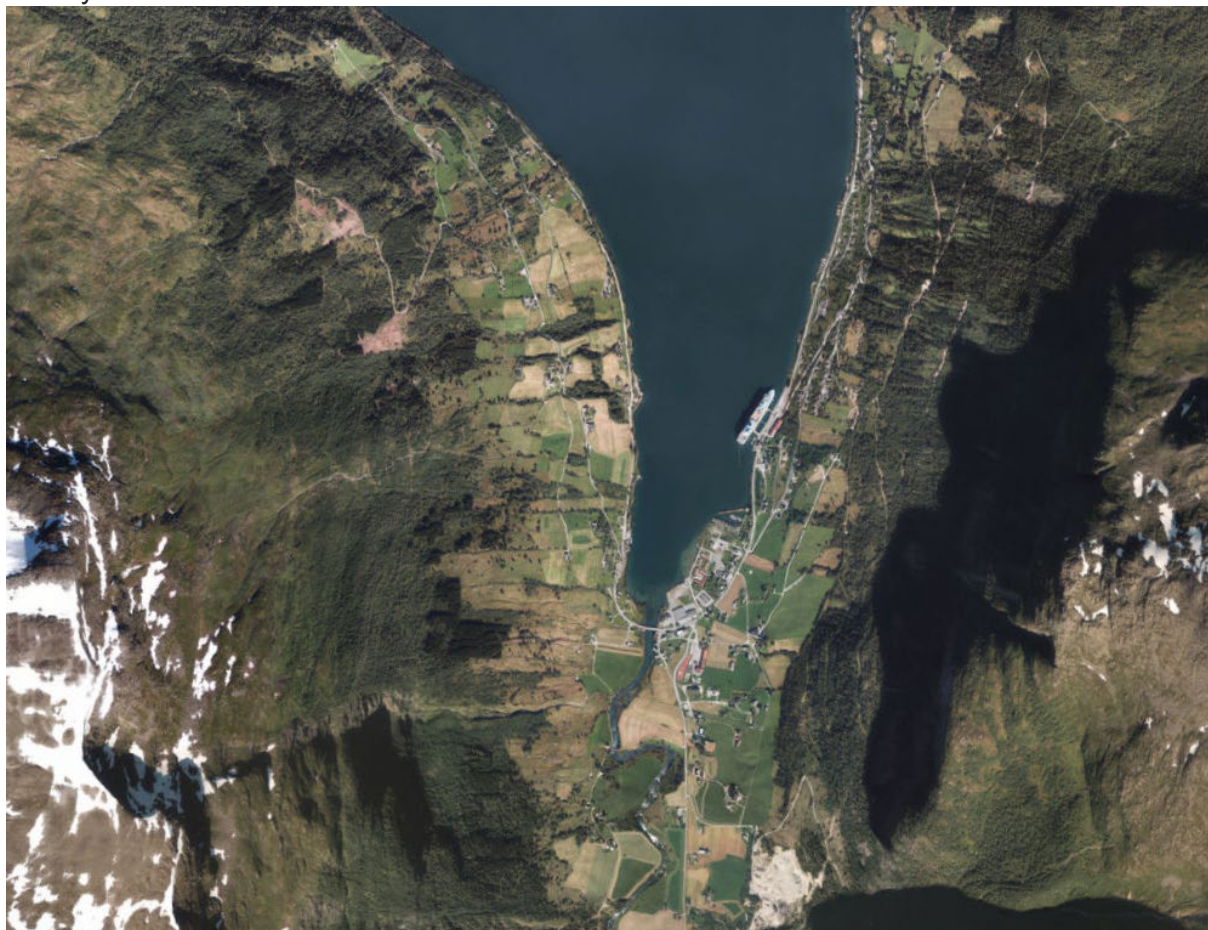
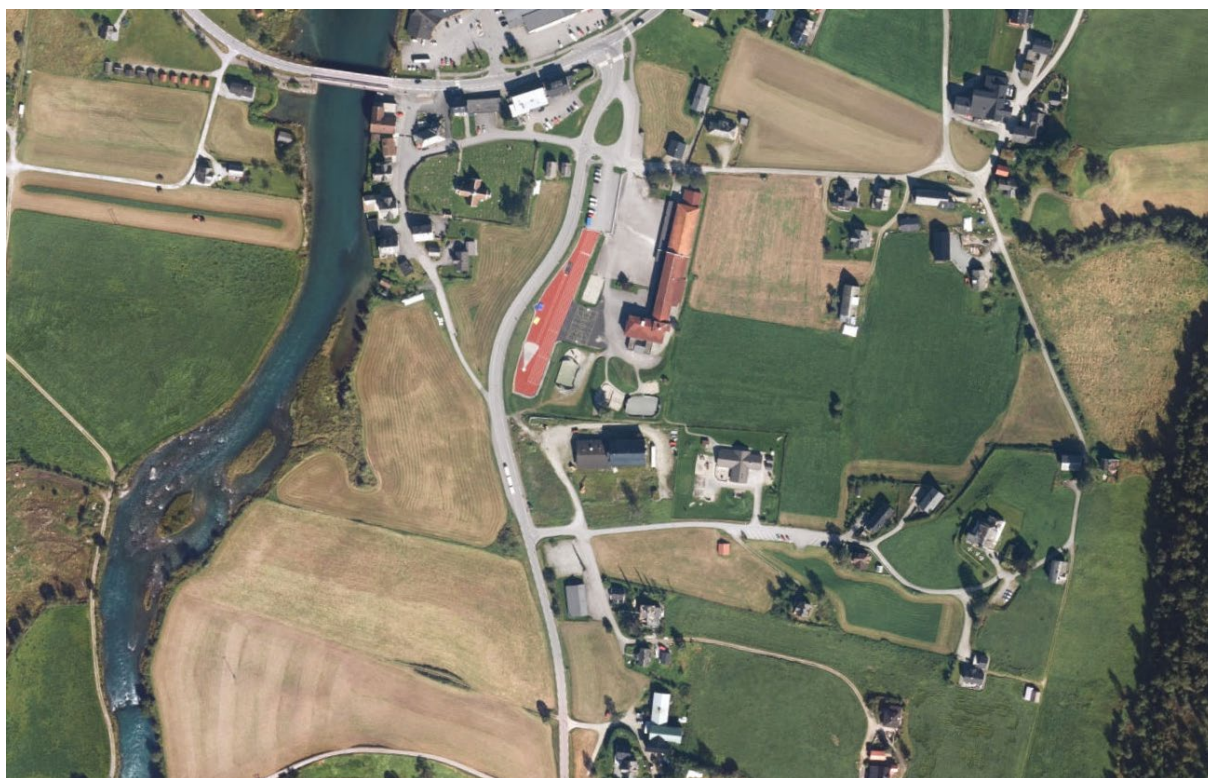
Figur 3. Flyfoto som syner del av Olden sentrum. Dalheim/Singerheimen nede til høgre. Foto frå Fylkesatlas.

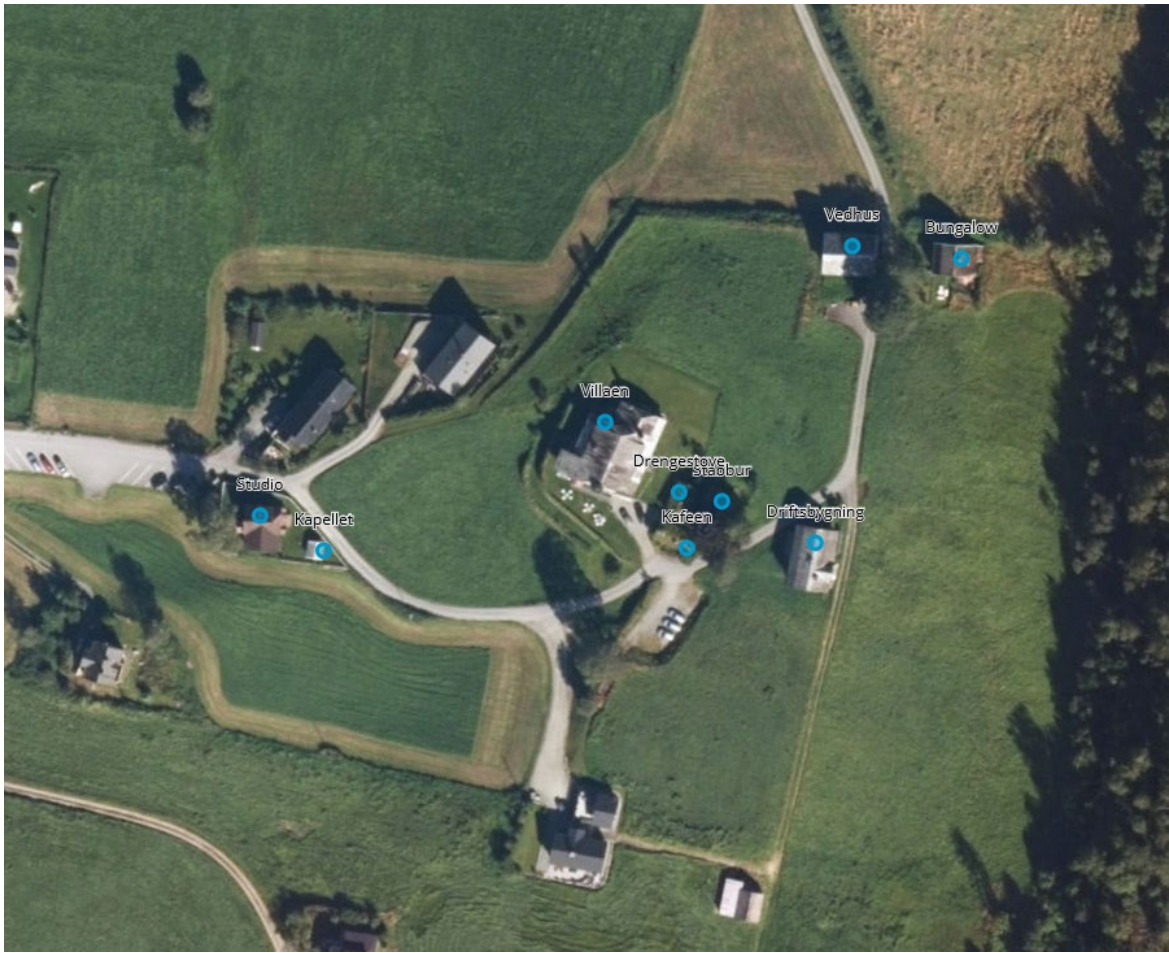
Foto 6: Flyfoto som syner dei ulike bygningane på anlegget. Kartutsnitt henta frå Fylkesatlas.

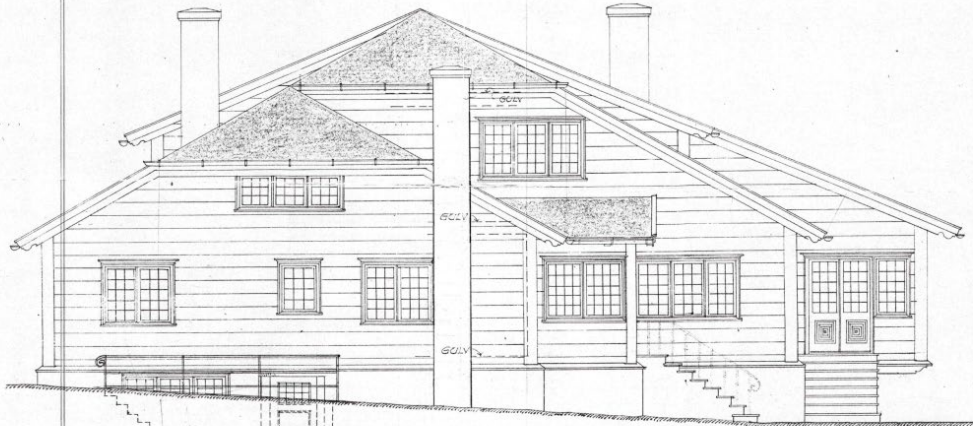
Bl. 5.

FASADE mot NORD.

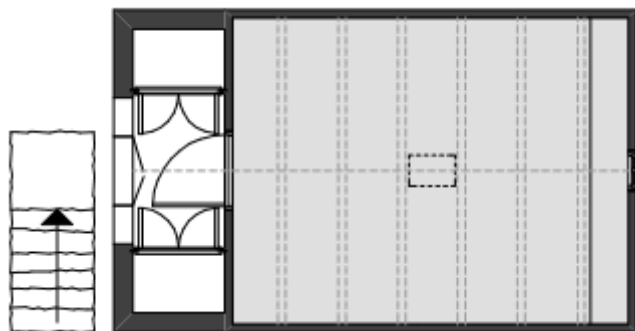
Figur 19. Planløsning, teikning av arkitekt Yngve L. Brakstad, 2016.

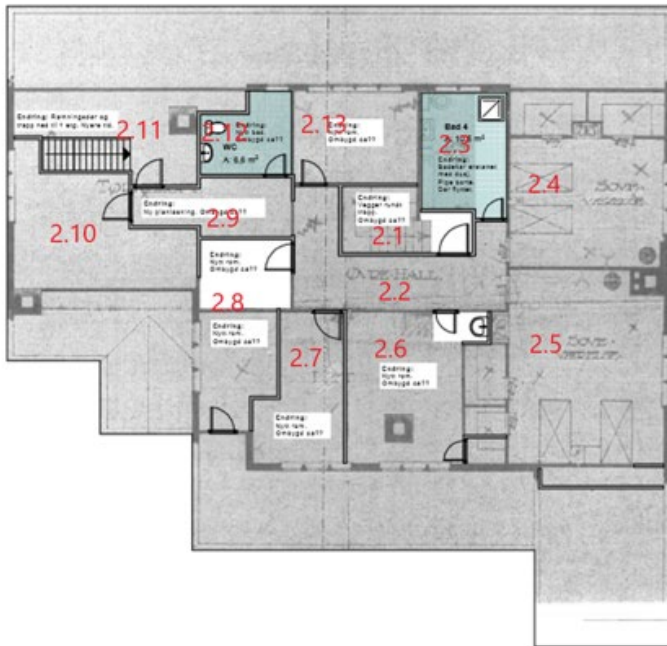
Romoversikt 2. etasje

- 2.1 Trappegang
- 2.2 Øvre hall
- 2.3 Bad
- 2.4 Soverom/dronningværelset
- 2.5 Soverom/kongeværelset
- 2.6 Soverom
- 2.7 Soverom
- 2.8 Soverom
- 2.9 Gang
- 2.10 Tørkeloft
- 2.11 Trappegang
- 2.12 Bad
- 2.13 Soverom

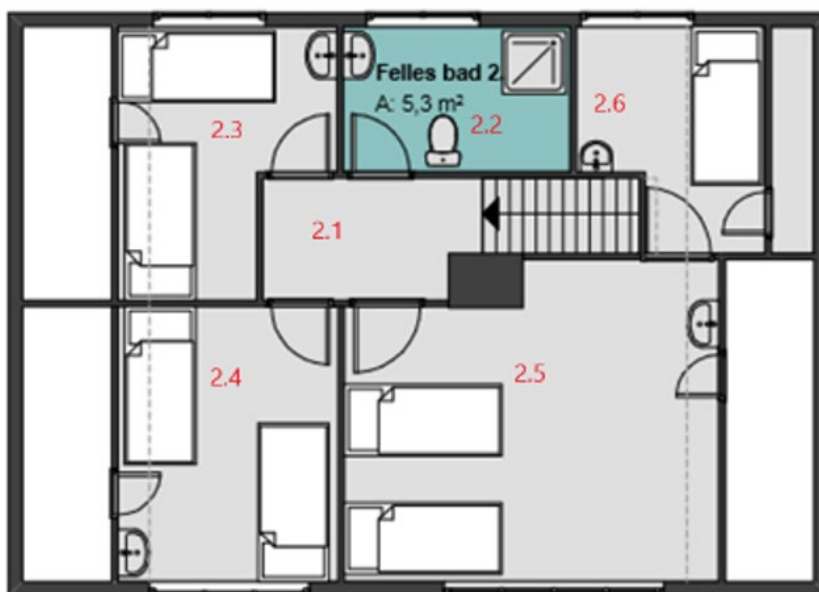
- 2.1 Gang
- 2.2 Bad
- 2.3 Soverom
- 2.4 Soverom
- 2.5 Soverom
- 2.6 Soverom

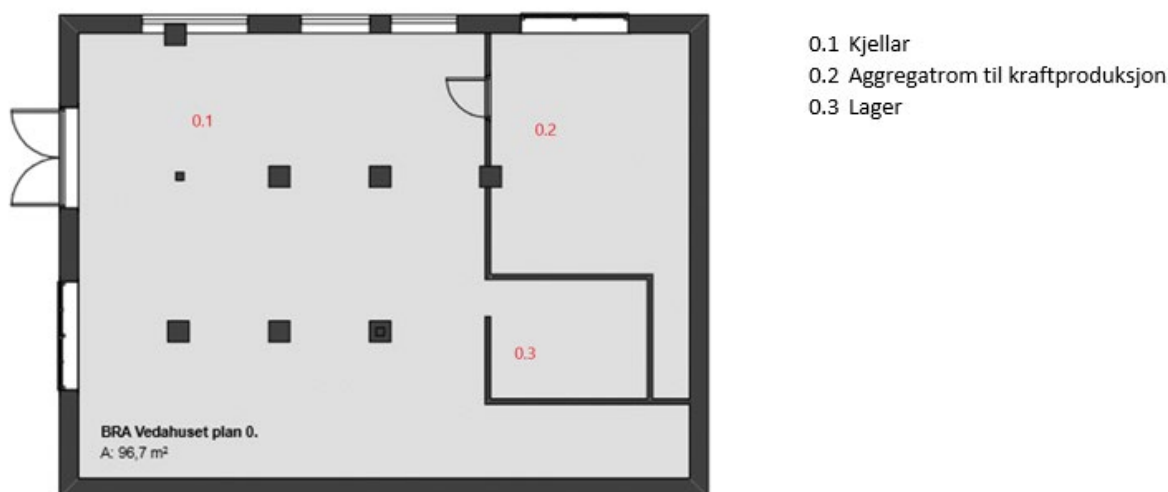
2.5.2.1 Kjellar

Rom 0.1 Kjellar

Kjellaren i vedhuset var gartnaren sin arbeidsplass. Golv og vegger er i umåla betong. Langs eine langveggen er det ikkje glas i vindaugsopningane, berre eit gitter i tre som er måla kvitt. Taket har synlege bjelkar og både bjelkane og borda i himlingen er i umåla treverk. Ei umåla fyllingsdør går inn til rom 0.2.

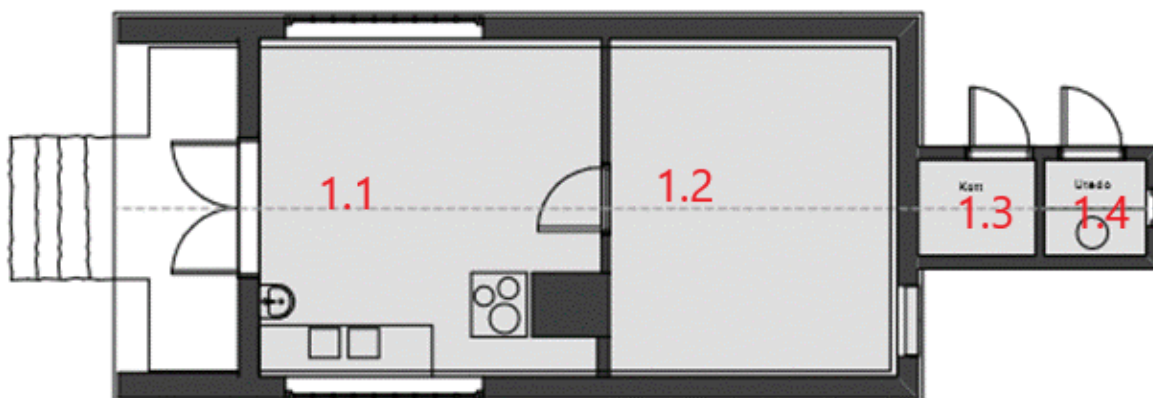
2.7.2 Interiør

Rom 1.1 Kaféen /matrom

Kaféen har eit gråmåla tregolv, veggane er kledd med ståande umåla panel. Taket er oppe opp til røstet med synlege bjelkar og sperrer. Pipa er kvitmåla og det er ein vedkomfyr koplata til den. Av fast interiør er ein oppvaskbenk og eit veggfast skåp. Det lause interiøret består av eit langbord i umåla tre, ein eller to benker samt ein kvitmåla krakk.

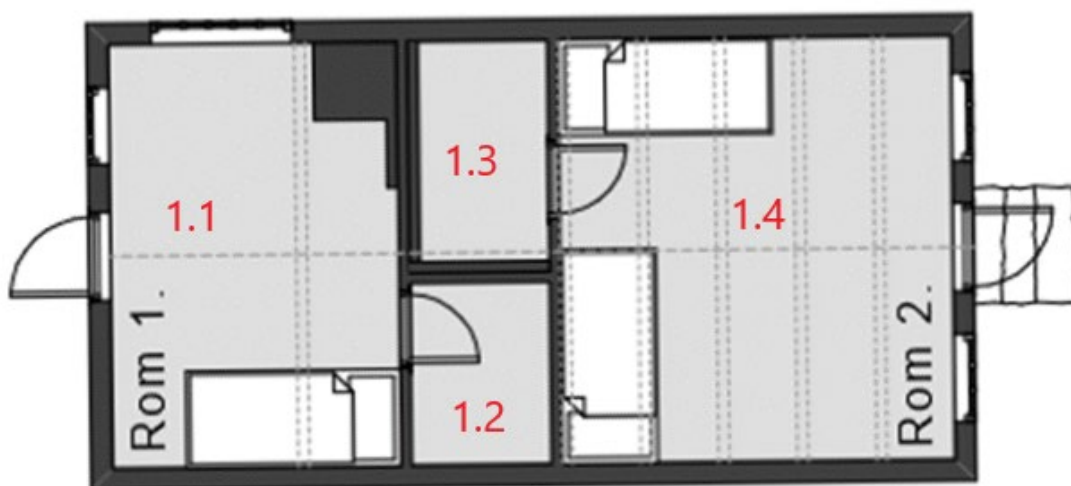
2.8.2 Interiør

Rom 1.1 Soverom

Rom 1.1 er det minste av dei to soveromma i drengestova. Rommet har lakka tregolv (sannsynlegvis av nyare dato) og veggane er kledd i delvis smal og delvis breiare ståande panel som er måla i ein lys gulfarge. Taket er ope til røstet med synlege bjelkar og sperr. Tak, bjelkar, sperr, vindaugskarmar, lister, dører samt øvste delen av gavlveggane er kvitmåla.
