VEDLEGG TIL FREDNINGSSAK

D/S «Turisten»

FREDNINGSDOKUMENTASJON

Kulturminneloven § 14a – fredning

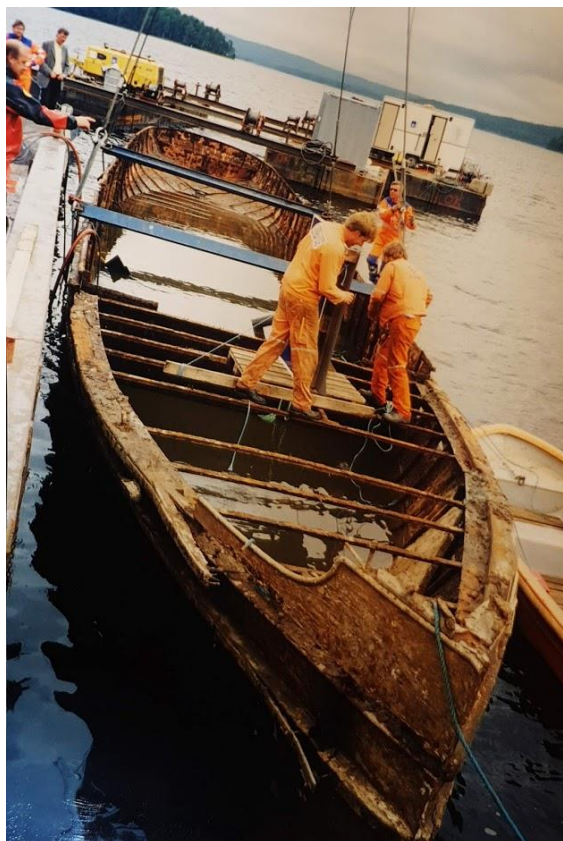
Heving i Femsjøen 27.08.1997. Vel fremme ved Bjørnstadbryggen. Se for øvrig merker fra skjærebrenner i svineryggen. Foto: Jens Frøne

gass til at jobben var regningsvarende. Da fartøyet ble hevet i 1997 kunne man fremdeles se brennmerkene på svineryggen fra denne operasjonen.

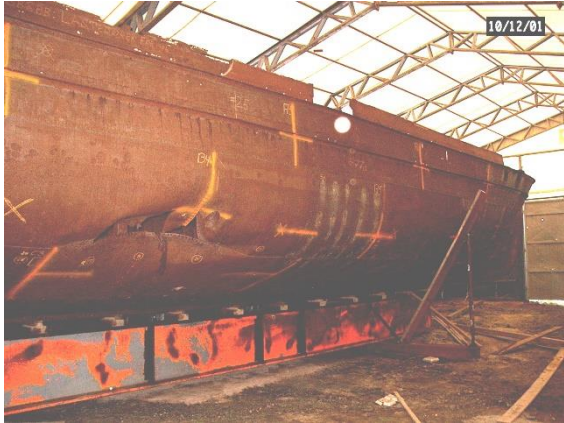
Skroget i teltet ved Bjørnstadbryggen, 10. desember 2001. Foto: Hansen&Arntzen Båtbyggeri

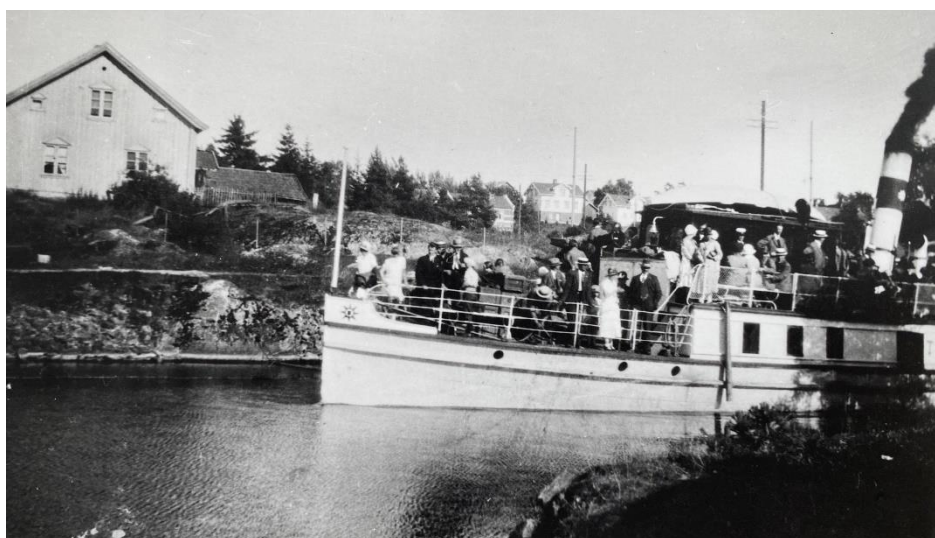
Et sjeldent bilde av D/S "Turisten" i 1926-versjonen. Legg merke til ny rekke på fordekket.

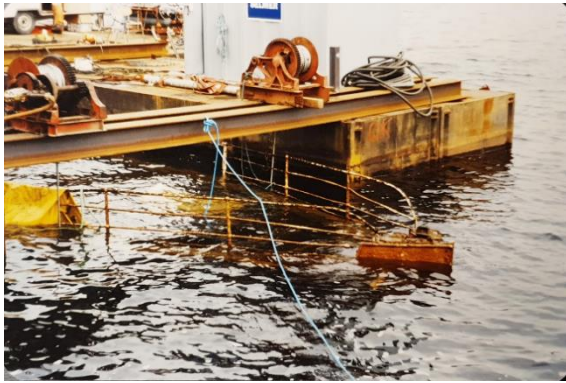
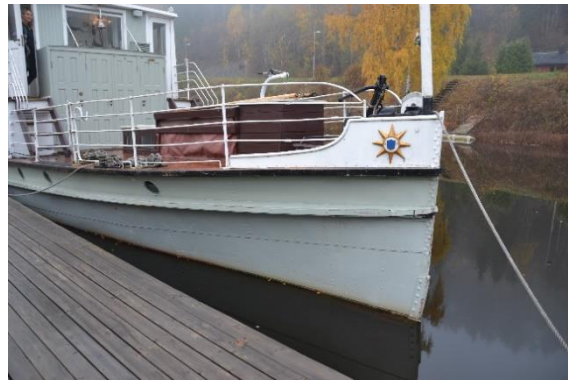
Foto: Jens Frøne

Gudbrand Nygård sandblåste skroget til D/S «Turisten» etter heving i 1997. Han brukte 1 måned på jobben samme høst. Den største arbeidet var å suge all sanden av skroget. Det var mye rust på skrogplatene. Med 700 - 800 kg i blåsetrykk gikk det hull i flere skrogplater. Skroget ble aldri etterbehandlet etter sandblåsing. Det var derfor et relativt rustent skrog ved ankomst Stathelle.

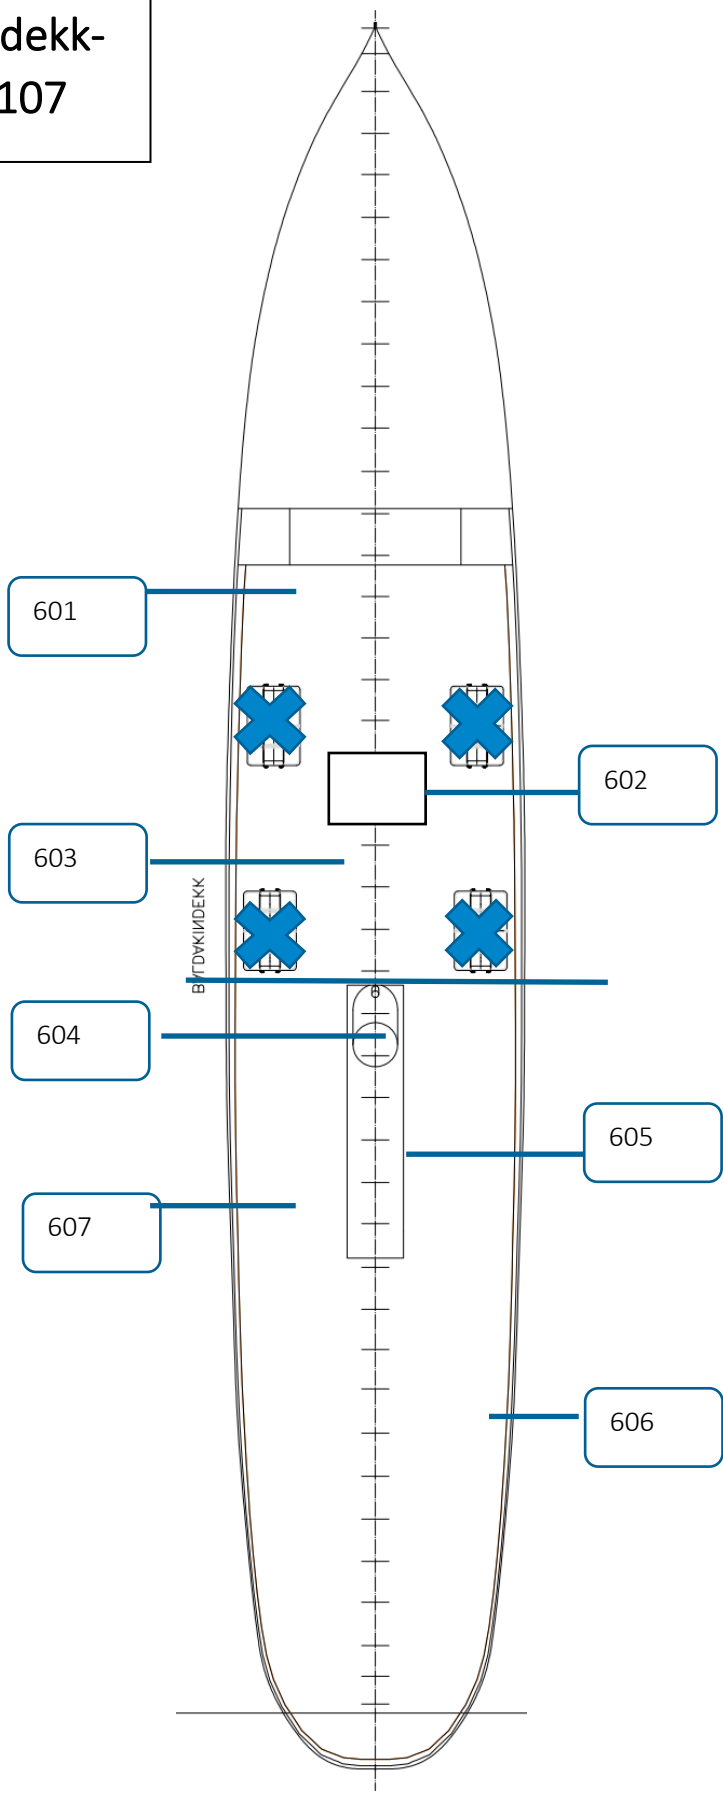
Tak/”Smørkassa”

11. Dekksnivå	12. Rom/Enhet nr	13. Betegnelse fartøydel
600	601	Tak smørkassa
14. Betegnelse rom	15. Funksjon rom	16. Maskinutstyr
Tak smørkassa		
17. Innredning	18. Fast inventar	19. Lagrede objekter
	Lufteventiler 2 stk. krybber til eke (pram).	Pram – eke Lanterne - lanternemast
20. Spesielle trekk/funksjonelle løsninger		
Taket på ”smørkassa” er i furu, påført to strøk blymønje, lagt på vokset papir (så ut som matpapir), deretter trukket med seilduk (vanlig bomullsduk i strimler som er sydd sammen – derfor sammenføyninger). Deretter vått i vått med linoljemaling. Ref. Knut Sørensen, Isegran Fartøyvern AS
