# Kistefos Træsliberi

## DOKUMENTASJON TIL FREDNINGSSAK

Utarbeidet av Cathrine Arnesen, Riksantikvaren 2019

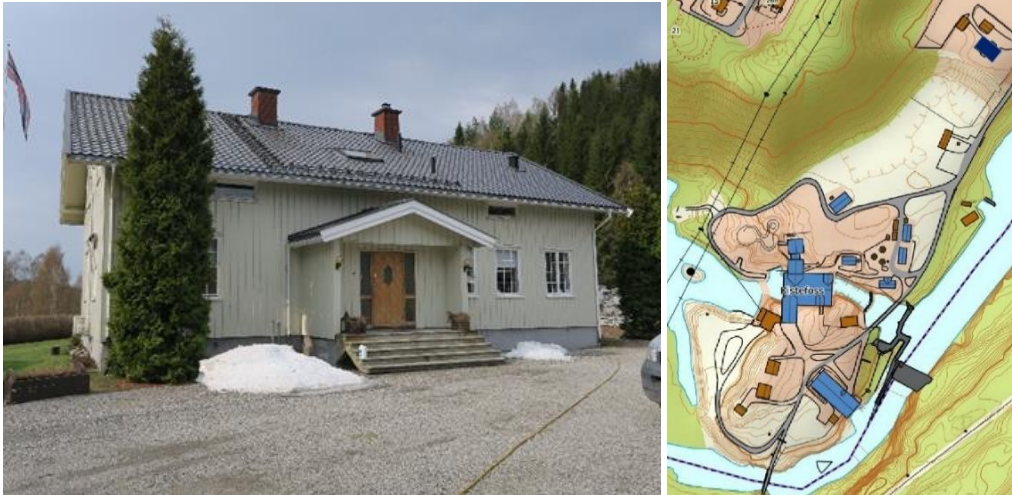
Bestyrerboligen på Kistefoss fra 1889/1890, gnr./bnr. 150/790, bygningsnummer 157245104.  
Foto: Ulf Gustafsson, Riksantikvaren 2015.

Bestyrerboligen ble bygget i 1889 – 1890 i sveitserstil. Delvis innebygde glassverandaer ble oppført både ved hovedinngangen mot nord og ut mot hagen i sør. Byggmester var Peder Hansen. Da Christian Hurum tok over som bestyrer etter Theodor Rydgren i 1919, ble villaen noe modernisert, og i 1970-årene fikk boligen det utseende den har på fredningstidspunktet. Frem til 1930-tallet hadde boligen en utedo med «høy standard».

Boligen er oppført i treverk over en og en halv etasje med kjeller. Bygningen er kledd med stående vekselpanel/tømmermannskledning, og har saltak tekket med glasert betongstein, og to piper i teglstein. Boligen har to-fags smårutete vinduer og balkongdør antatt fra 1960-tallet, og et originalt kjellervindu mot vest. Mot sør har bygningen et takutstikk med utskårne sperrer. Her er det en veranda som går ut fra en av husets stuer og videre over i trapper ned til hagen. Over verandaen er det en altan festet mot vegg, og den holdes oppe av fire søyler. Vindfanget/inngangspartiet både mot nord og vest har saltak. Det samme har også inngangen til kjelleren, mot vest.

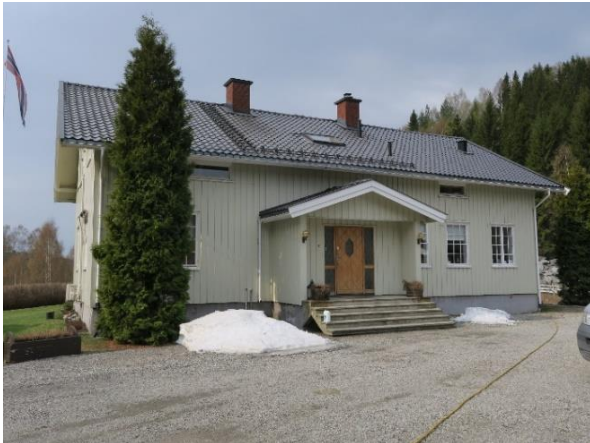
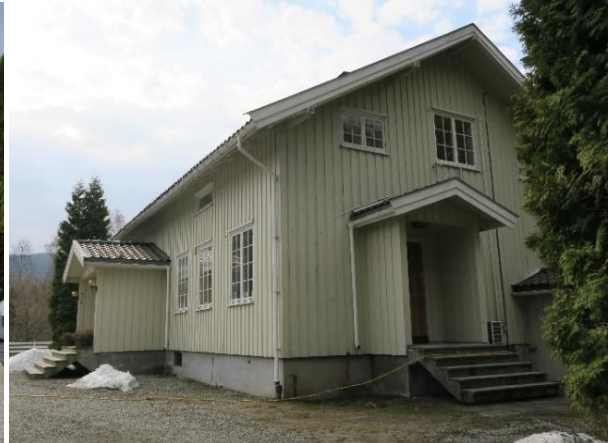
*Tv. nordre vegg og inngangsparti i Bestyrerboligen Til høyre for inngangspartiet er det tre vinduer, to ett-rams med tolv ruter og en to-rams med åtte ruter i hver. Til venstre for inngangen er det ett to-rams-vindu gjemt bak tujaen. Det er tilsvarende de to på andre siden. Th. vestre gavlvegg med kjøkkeninngang og kjellernedgang.*

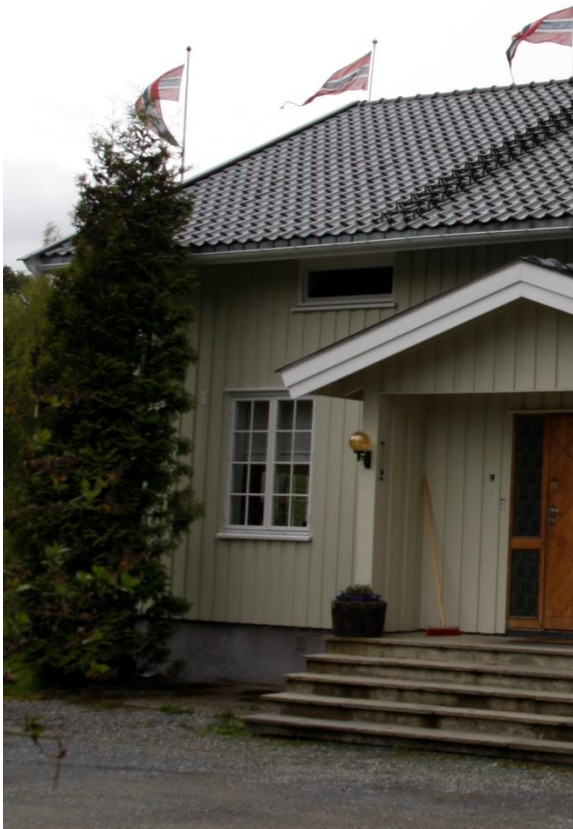
*Detalj av vindu til venstre for inngangen. Foto: Ulf Gustafsson, Riksantikvaren 2017.*

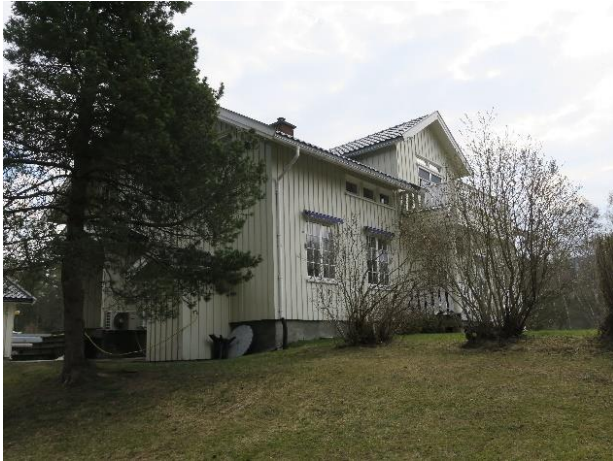
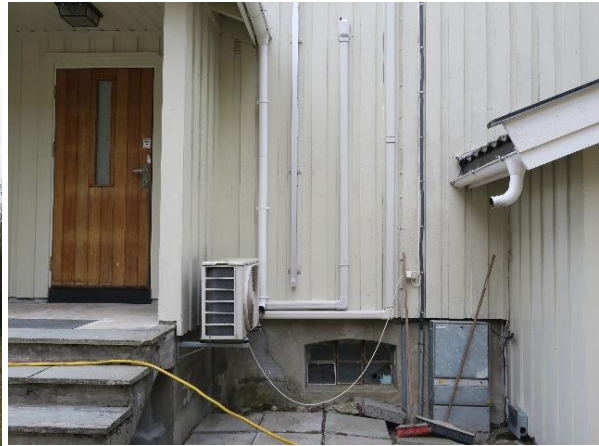
*Tv. vestre gavlvegg med kjellernedgang og vegg mot sør med veranda. Th. detalj av originalt kjellervindu på vestre vegg.*

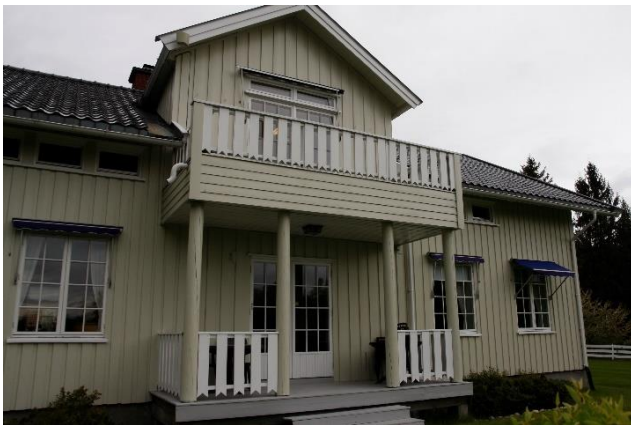
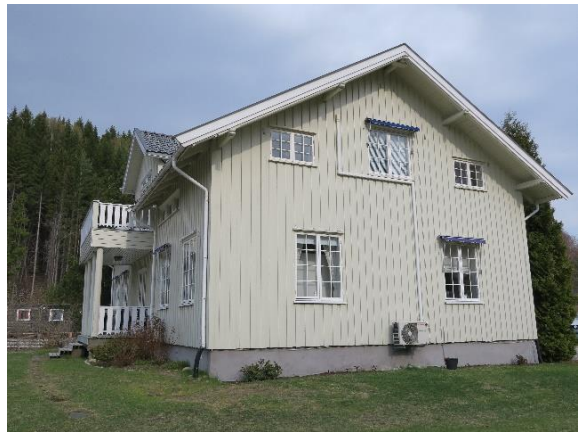
*Tv. Bestyrerboligens fasade mot sør med veranda og altan. Foto: Ulf Gustafsson, Riksantikvaren 2015. Th. gavlsvegg mot øst.*

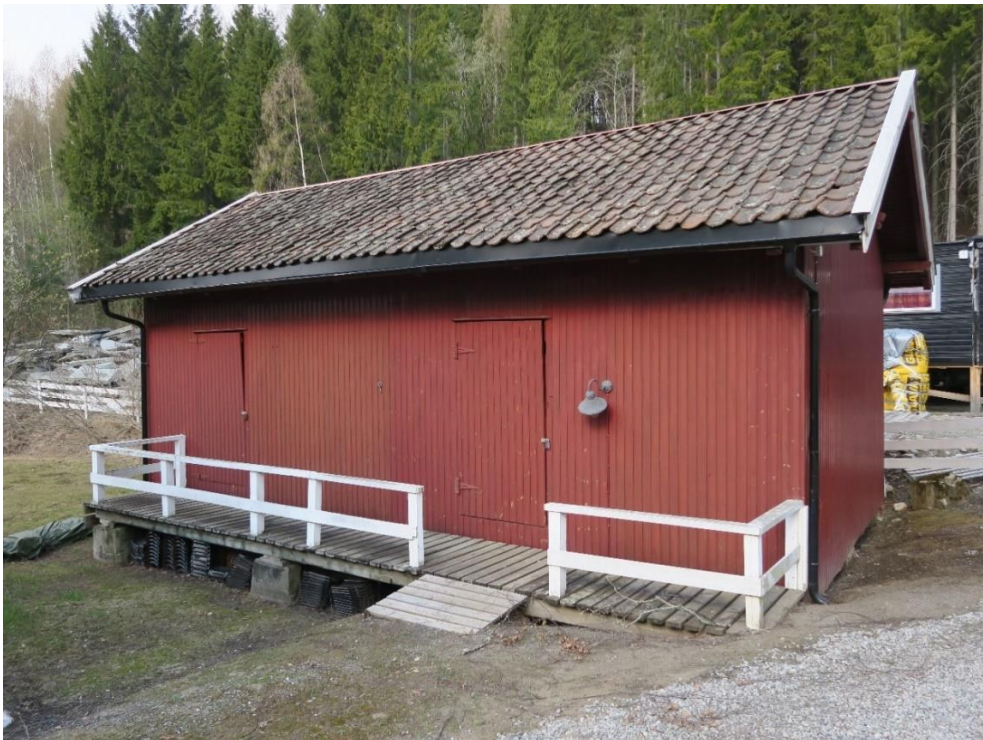
Bestyrerboligens uthus, østre vegg og gavlvegg mot nord.

Uthuset er oppført i tre med stående staffpanel (noe skiftet ca. 2008). Takutstikk med utskårne sperrer. Nyere vindskier. Saltak tekket med teglstein (skiftet ca. 2008). Uthuset står på stabber av Leca og teglstein. Det har to innganger, en til den gamle utedoen og en til grisehuset. En nyere frittstående platting ligger foran dørene, hvilende på steinstabber med enkelt rekkverk av tre. Eldre utelys på veggen (fra en gang mellom 1940-1960-tallet).

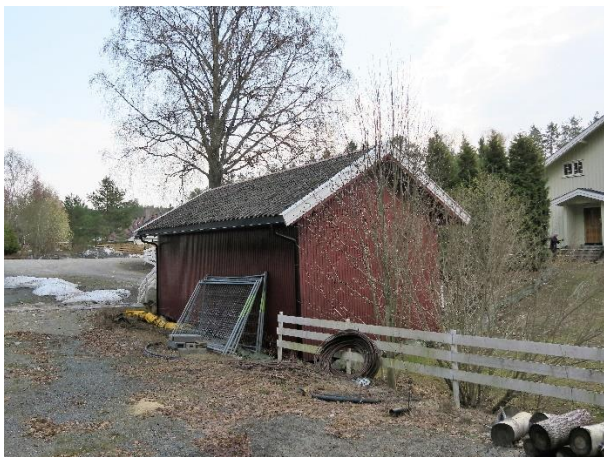
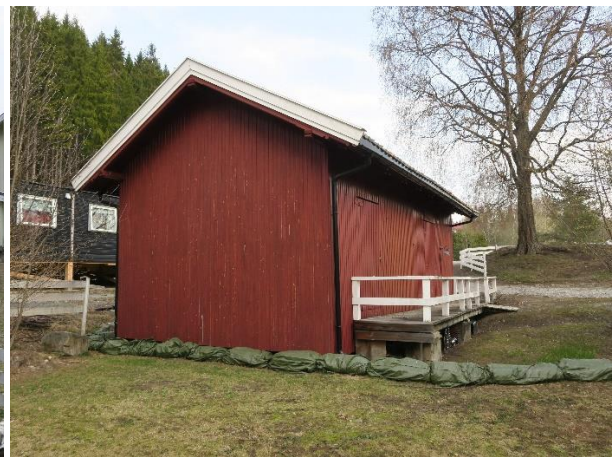
*Tv. vestre vegg. Th. sørlig gavlsvegg og østre vegg med platting.*

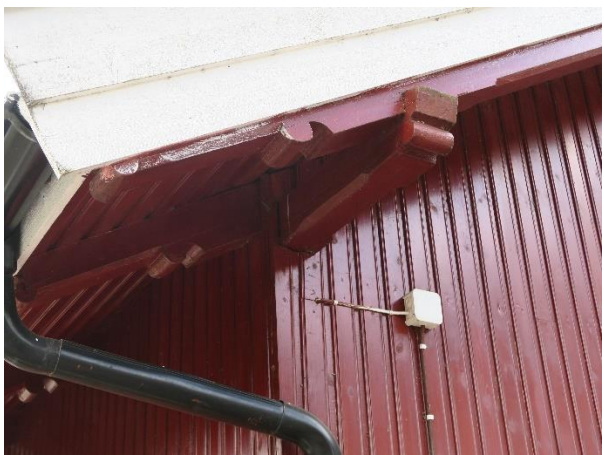
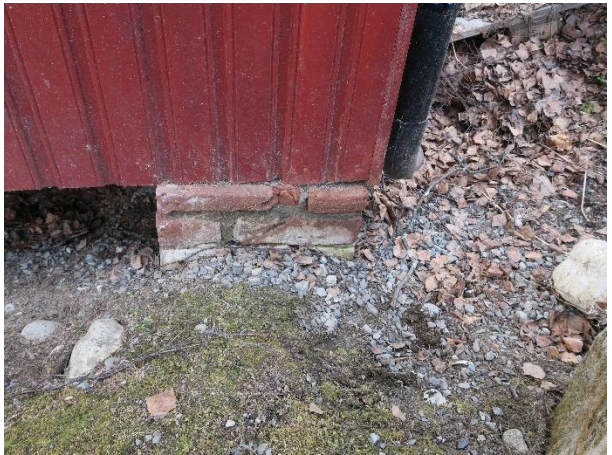
*Tv. detaljer av møne og sperrer. Th. detalj av stabb av teglstein.*

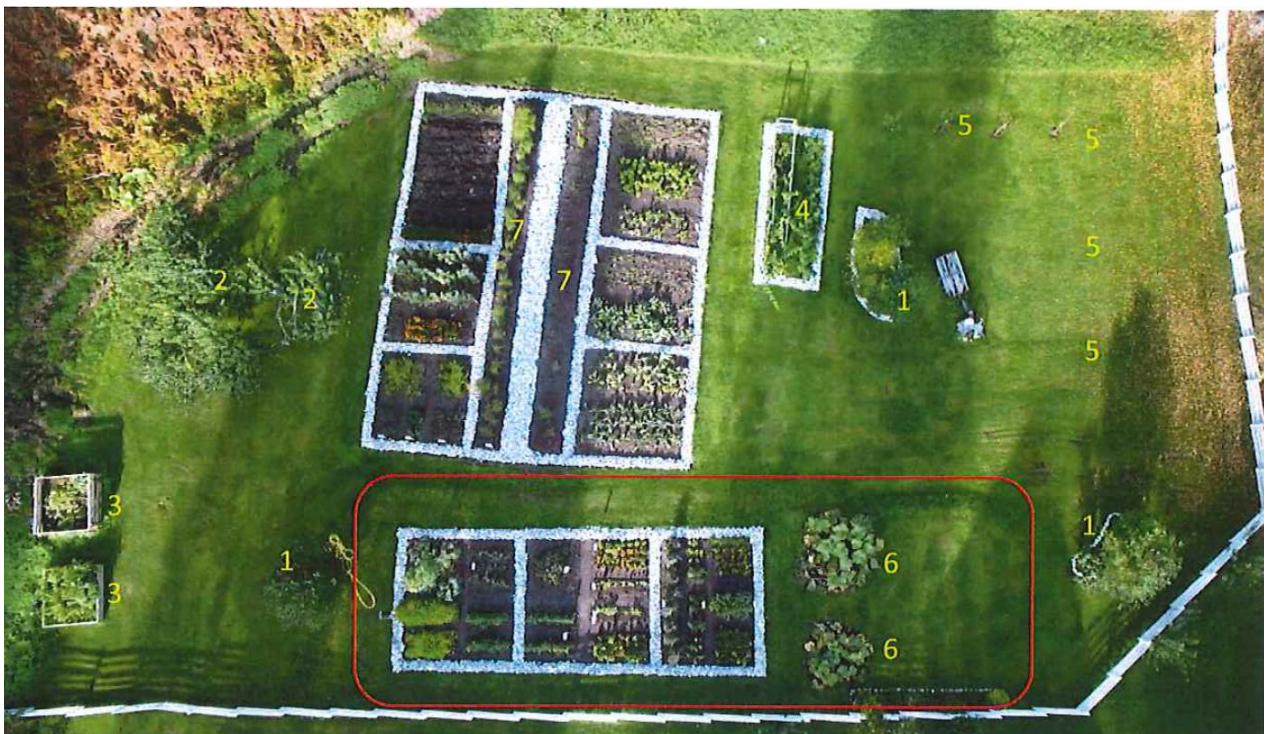
*Foto av kjøkkenhagen fra 2018 med nummerering og navn på de ulike plantene. Disse står listet under. Hagen er opparbeidet med elvesteiner fra Kistefoss som kantstein. Foto og listen under er hentet fra rapporten Forprosjekt kjøkkenhage Kistefos-Museet. Foto: Kistefos-Museet*

1. 3 syriner
  2. 3 gamle frukttrær (ett er ikke med på bildet)
  3. 2 kompostbinger
  4. 2 rader gule bringebær
  5. 4 unge frukttrær
  6. 2 rabarbra
  7. 2 felt asparges
- Flere parseller til dyrking av diverse grønnsaker, innfelt med elvestein
  - Rød linje markerer konturen på tidligere parsell, omtalt under første bilde på neste side

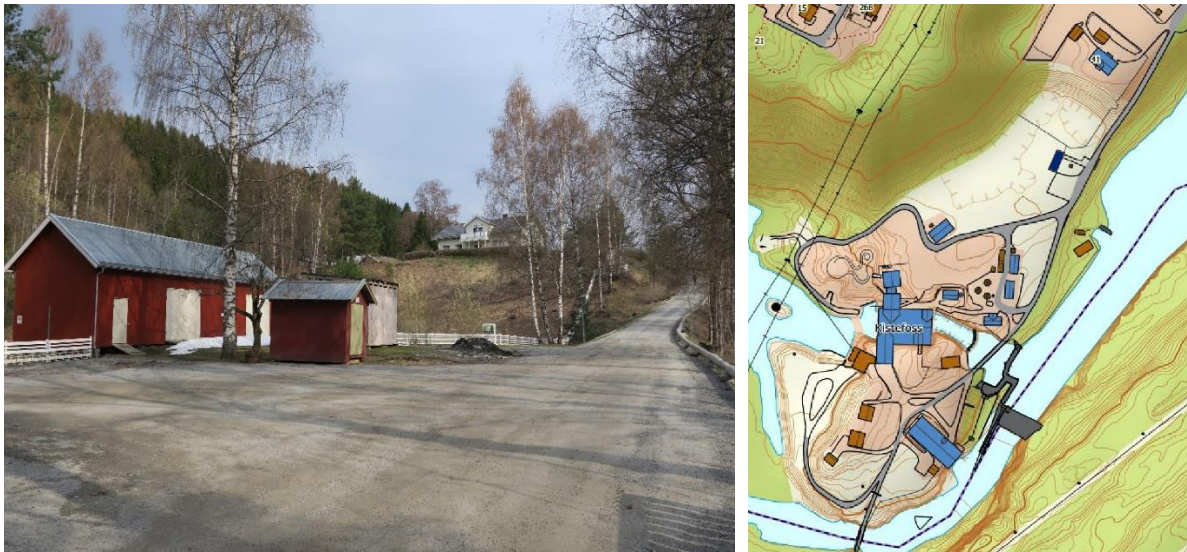
Vognskjul fra ca. 1920, gnr./bnr. 150/4, bygningsnummer 157245112. Bildet er fra 2019. Brannhuset, i forgrunnen (lite med grønn dør), er nå (2024) flyttet til rett sør for enden av vognskjulet.

Vognskjulet er oppført i treverk med stående panel. Det har to doble porter med fiskebeinsmønster (høvlet faspanel) og en dør til bod og utedo. Bygningen har to tofagsvinduer med metallsperrer, ett på kortveggen mot nord og ett på langveggen mot vest. Vognskjulet står på støpt grunnmur samt stabber i den sørlige delen. Saltaket er tekket med bølgeblekk. Bygget ble pusset opp omkring 1940.

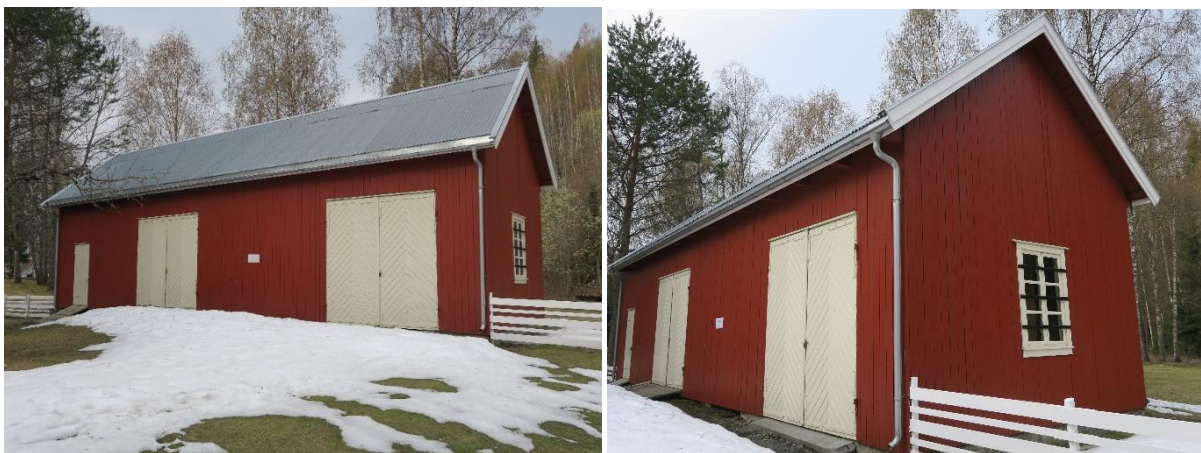
Tv. Vognskjulets østre vegg og th. nordre gavlvegg med vindu.

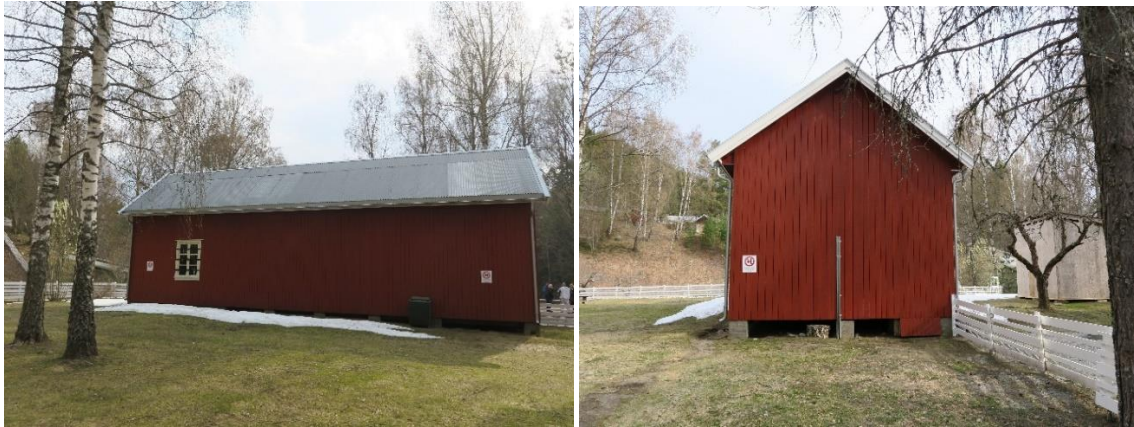
*Tv. vestre vegg og th. søndre gavlvegg.*

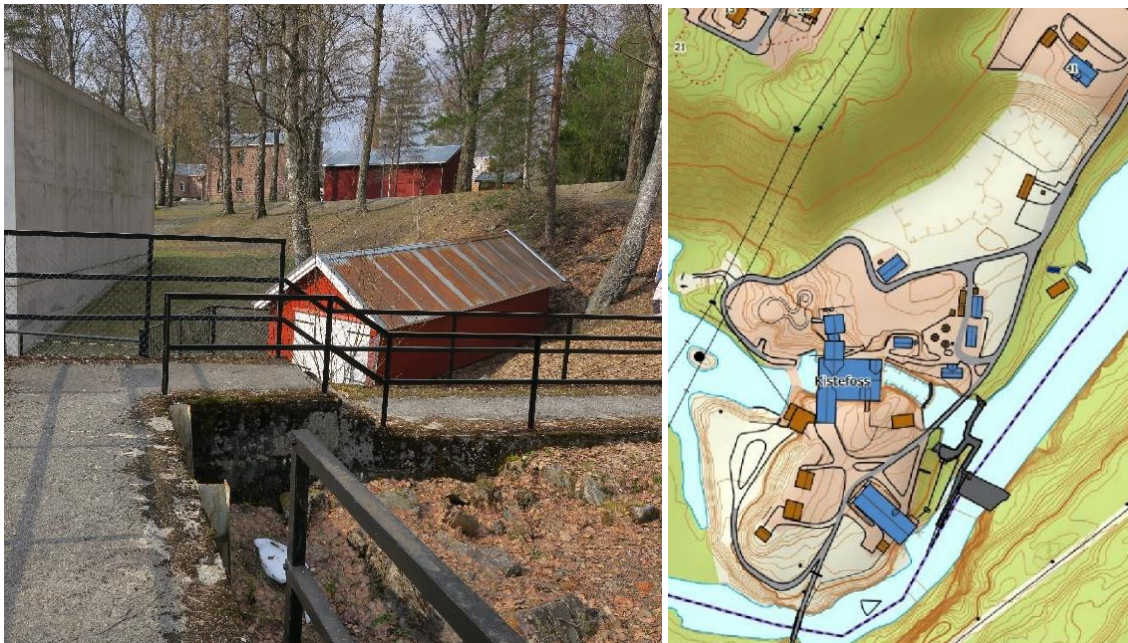
*Båthuset fra ca. 1955, gnr./bnr. 150/4, bygningsnummer 157245120.*

Dagens båthus ble oppført i 1955, men det er nærliggende å tro at det fantes et hus på Kistefoss for arbeidsbåten også før dette. Dagens båthus er oppført i tre med stående låvepanel. Bindingsverkkonstruksjon. Huset står på stein og er uten gulv. Det har saltak som er tekket med bølgeblikk. Innvendig vises sperretaket. Bygget ble satt i stand og malt i 2014. Da ble veggen mot nord og porten skiftet. Båten er sannsynligvis fra anlegget var i drift.

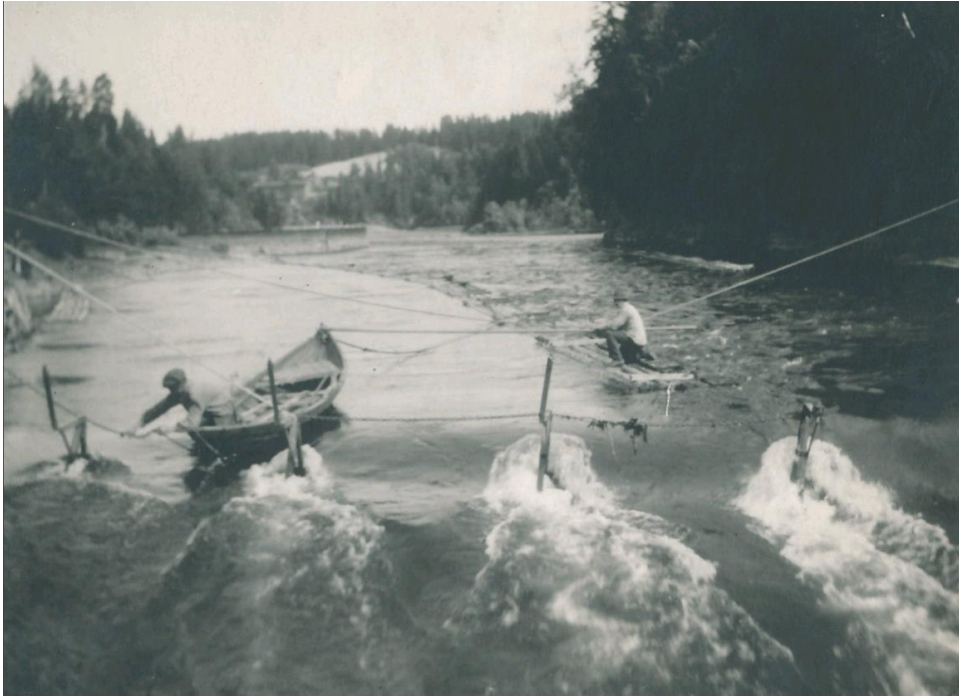
*Båten i bruk ved damsetting. Fotoet er fra 1930-1940-tallet. Avbildet båt kan være den samme som ligger i båthuset i dag. Foto: Kistefos-Museet*

Båthuset lagret båt til bruk for å «sette» dam og «lukke» dam med håndkraft før klappedammen kom på slutten av 1940-tallet. Båten kunne også benyttes når noe hang seg fast i dammen og måtte fjernes. For et slikt arbeid gikk det en wire over elva som arbeidskarene holdt seg fast i.

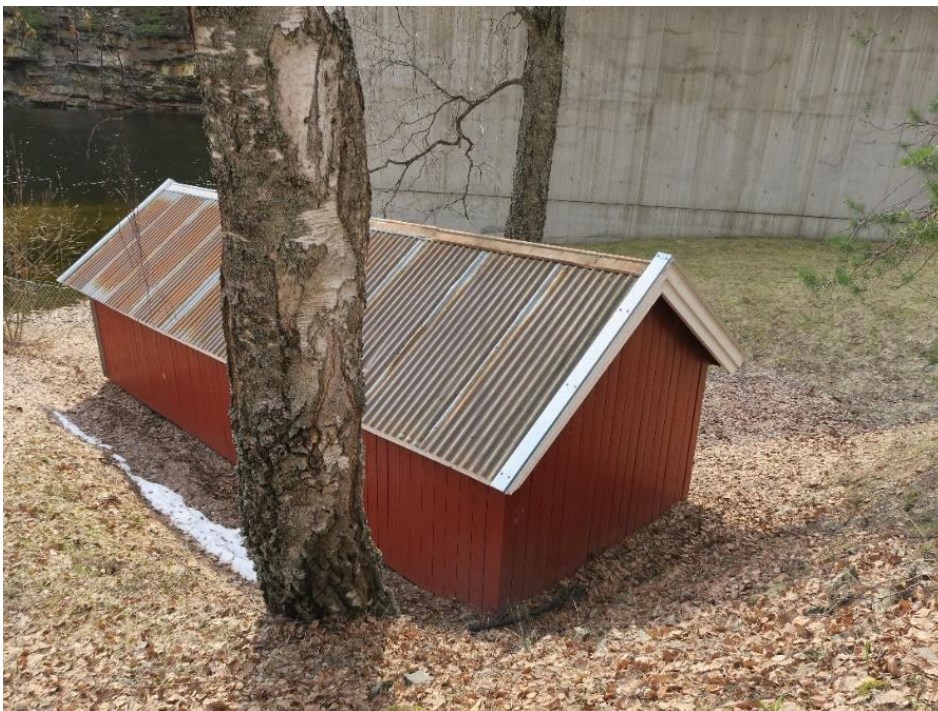
*Båthusets nordre vegg og vestre gavlvegg.*

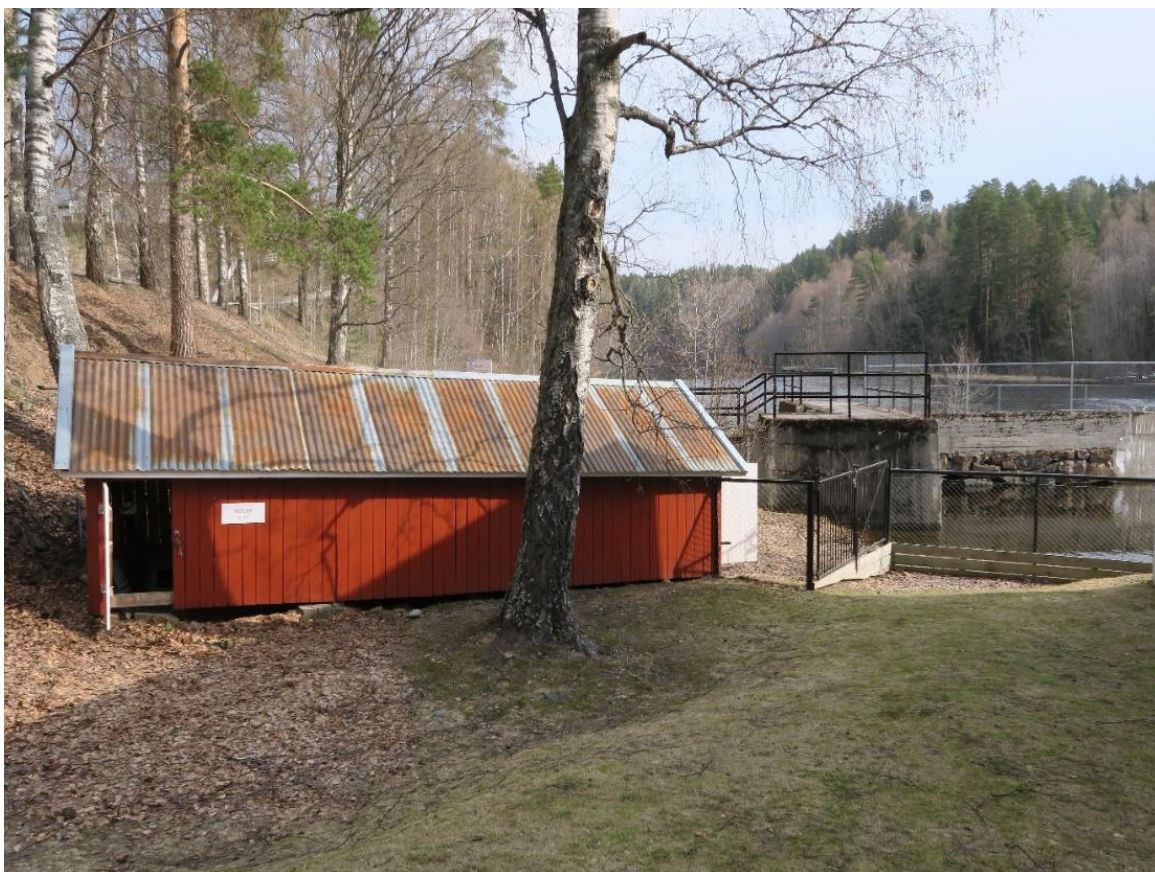
*Båthusets sørlige vegg med dør.*

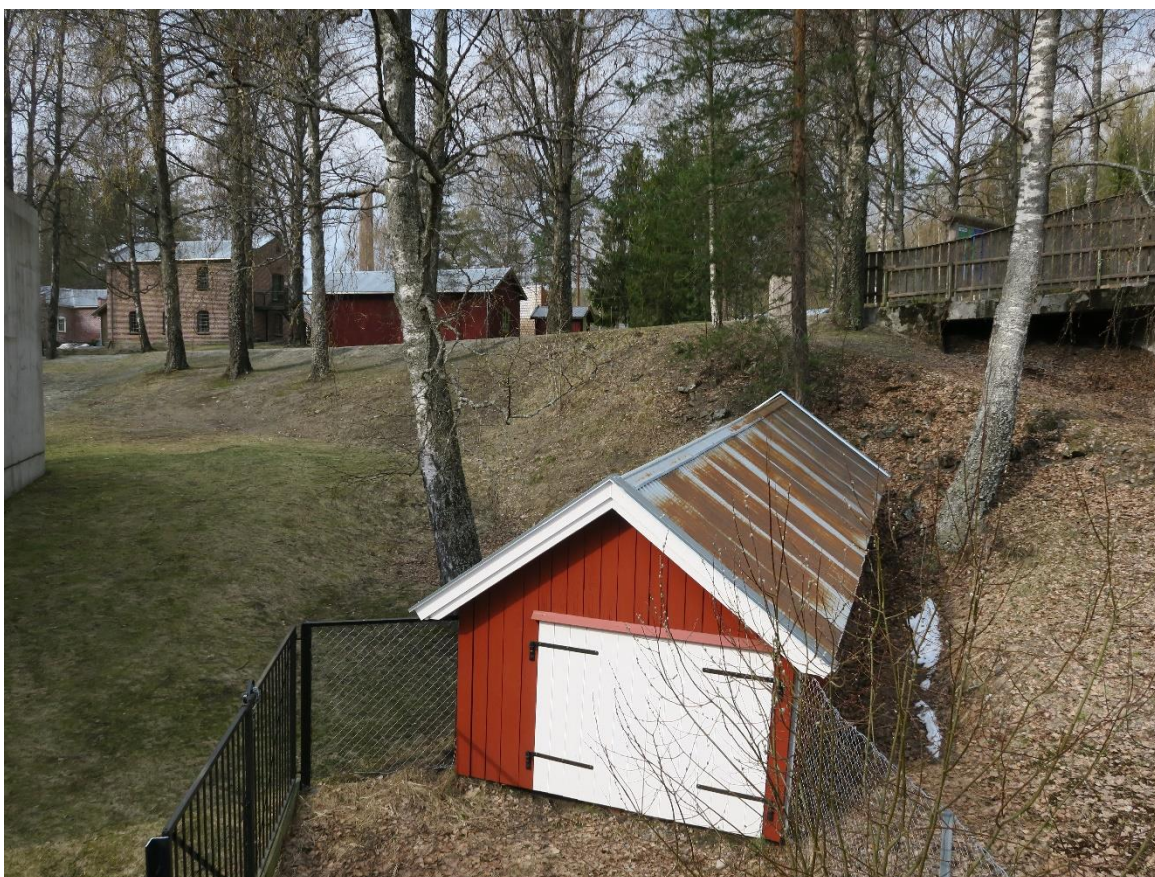
*Båthusets østre gavlsvegg med port.*

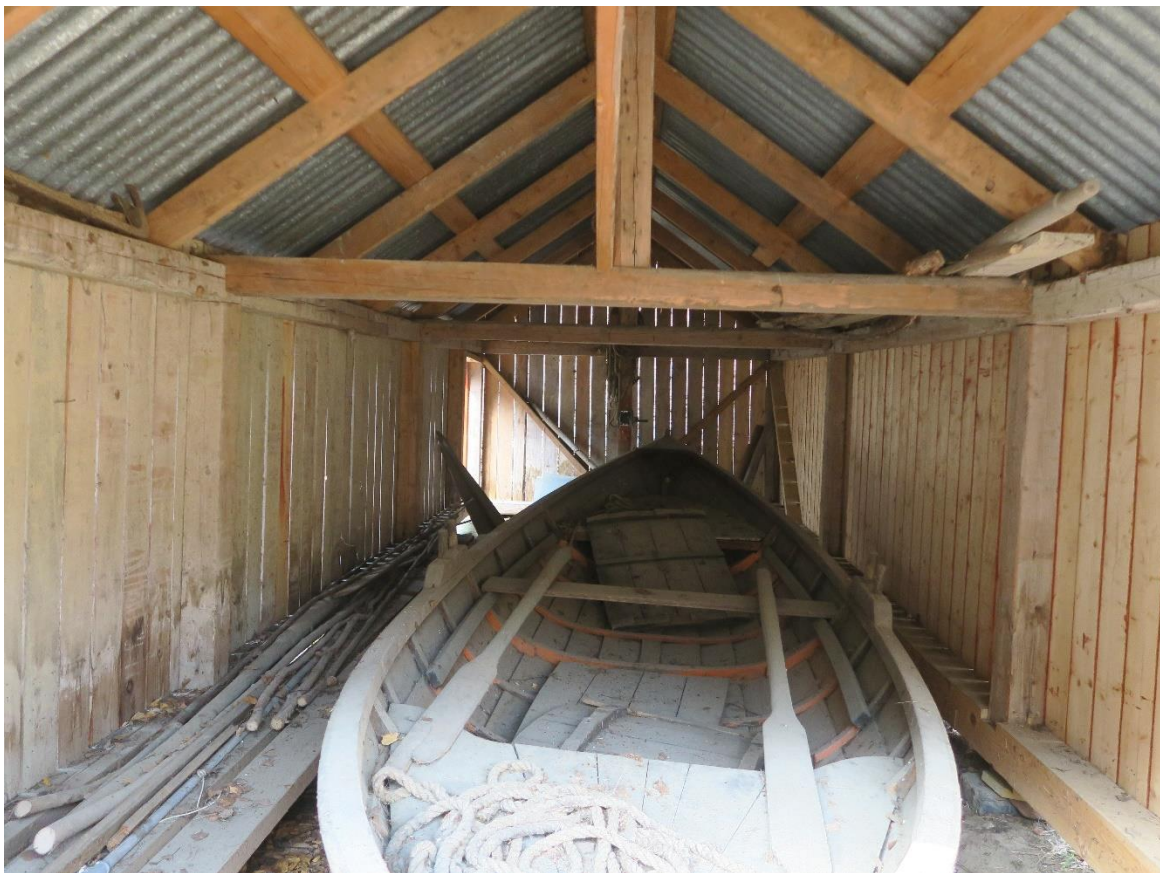
*Inne i båthuset er det mulig å se de bærende konstruksjonene.*

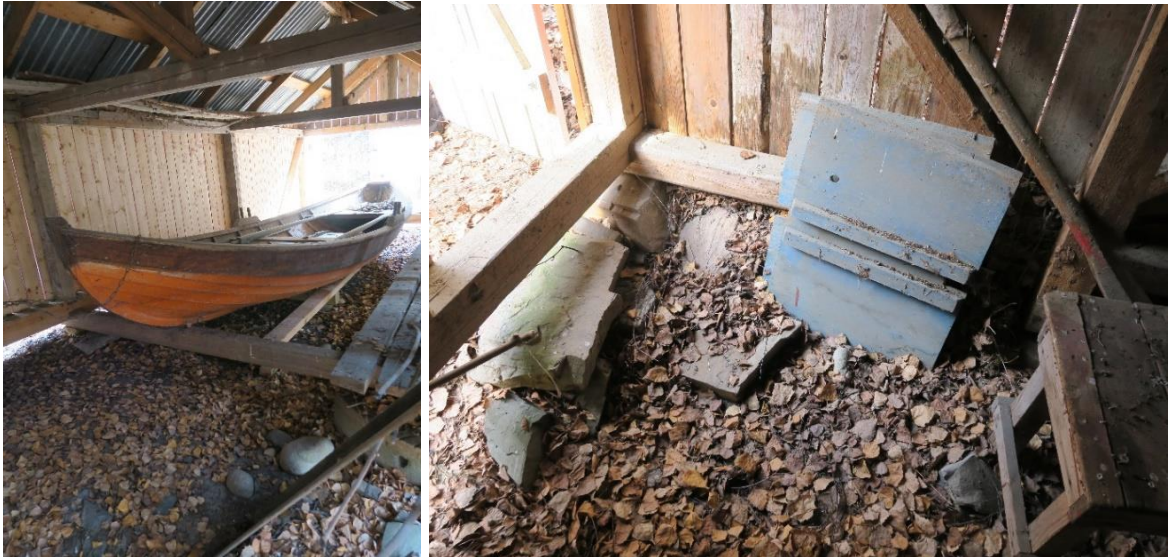
*Tv. inne i båthuset sett fra døra i søndre vegg og th. detalj av stakk og dørterskel til døra i søndre vegg.*

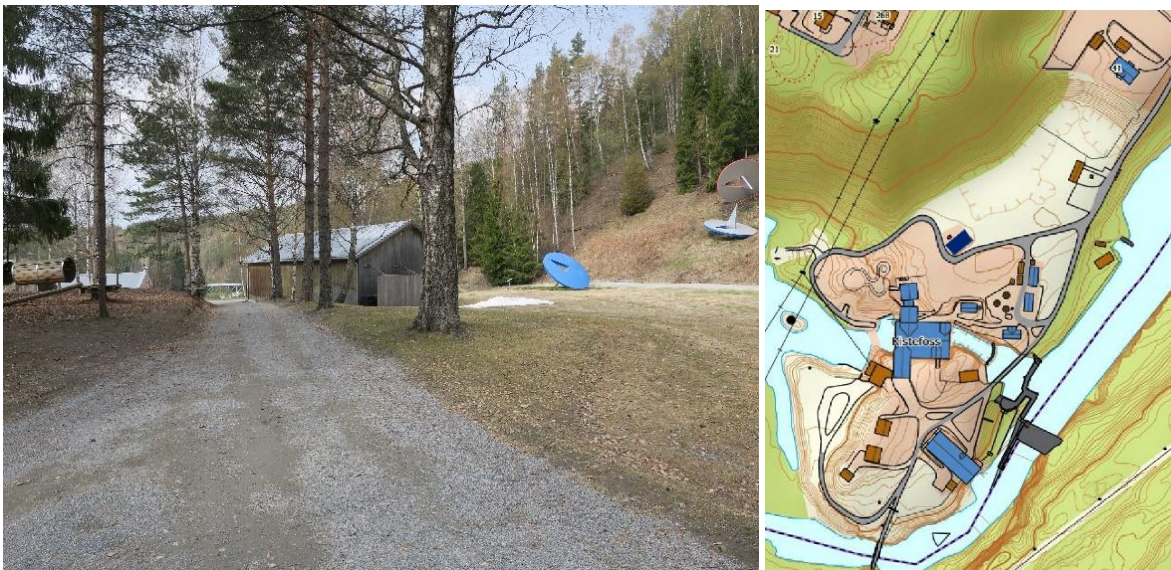
*Steinhuset fra 1890-tallet, gnr./bnr. 150/4, bygningsnummer 157245155.*

Byggmester for Steinhuset var Peder Hansen. Det ble bygget engang på 1890-tallet. Steinhuset er oppført i tre med ubehandlet stående kledning på langsiden og nordlig gavlvegg. Sørlig vegg har original eller eldre kledning. Bygget har saltak tekket med bølgeblekk. I dag har bygget nystøpt grunnmur og nytt betonggulv. Bygningen ble satt i stand i 2009/2010. Den nye kledningen ble behandlet med jernvitrol.

Interiøret tilsvarer eksteriøret med synlig bærekonstruksjon og sperretak.

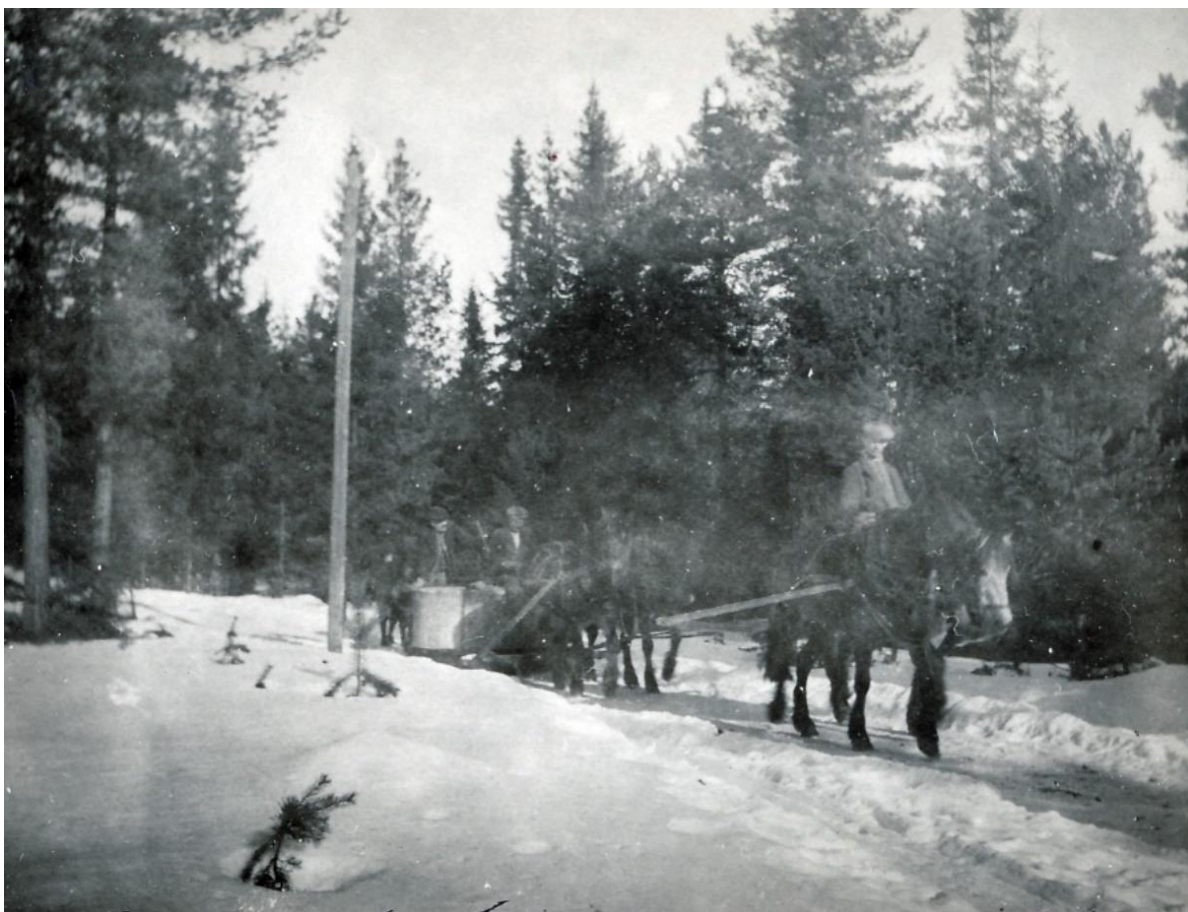
Steinhuset ble benyttet som lager for ubrukte slipesteiner for produksjonen, derav navnet. På grunn av steinenes vekt var det en utfordring å få transportert dem til Kistefoss. Det måtte skje vinterstid med slede, og sleden måtte dras av opptil fem hester. Steinene kom til Bergergrinda med jernbanen.

*En ny slipestein fraktes av kjørekaren på slede. Fotoet er fra mellom 1900 og 1920. Foto: Kistefos-Museet*

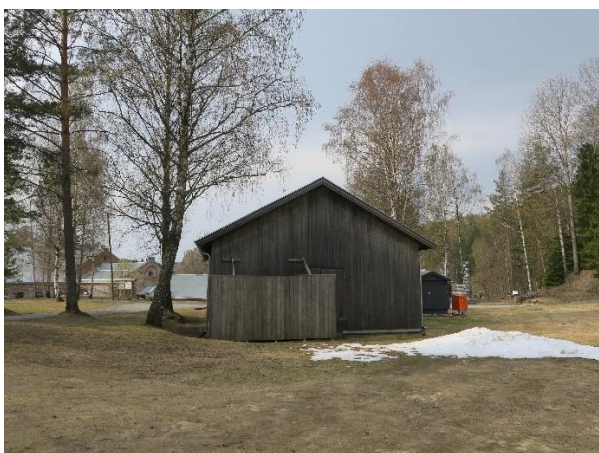
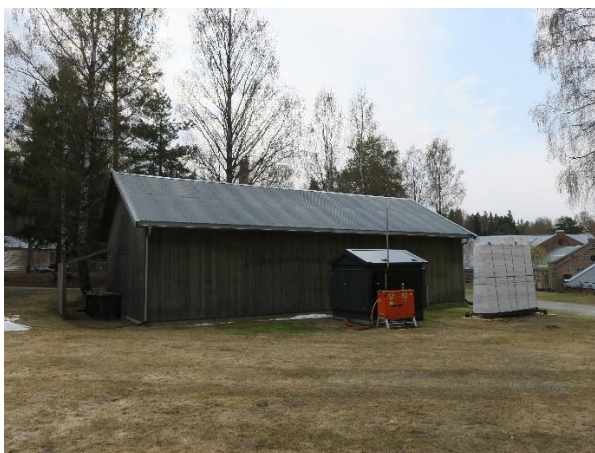
*Tv. Steinhusets nordre gavlvegg og th. fasade mot vest.*

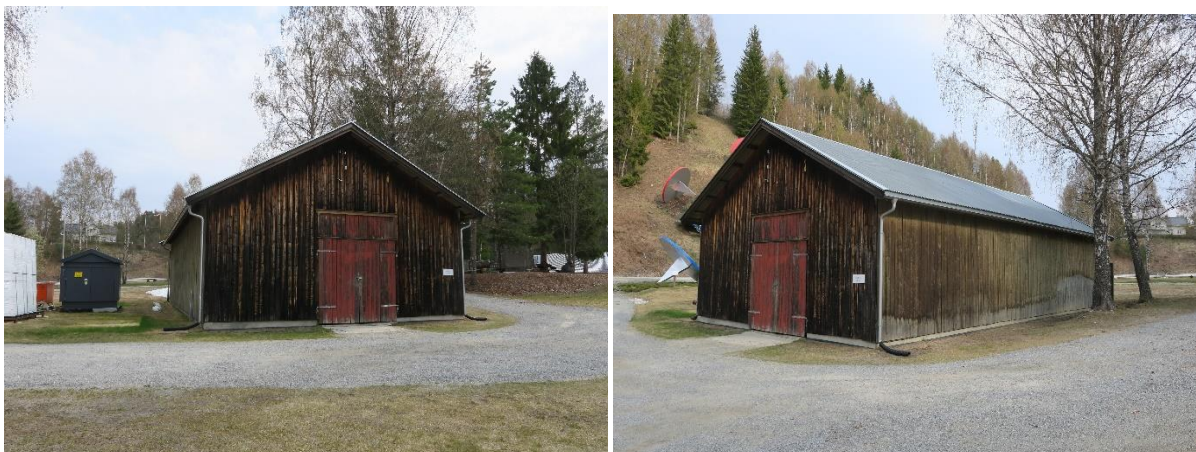
*Tv. den originale sørlige gavloveggen med port. Th. sørlig gavloegg og fasade mot øst.*

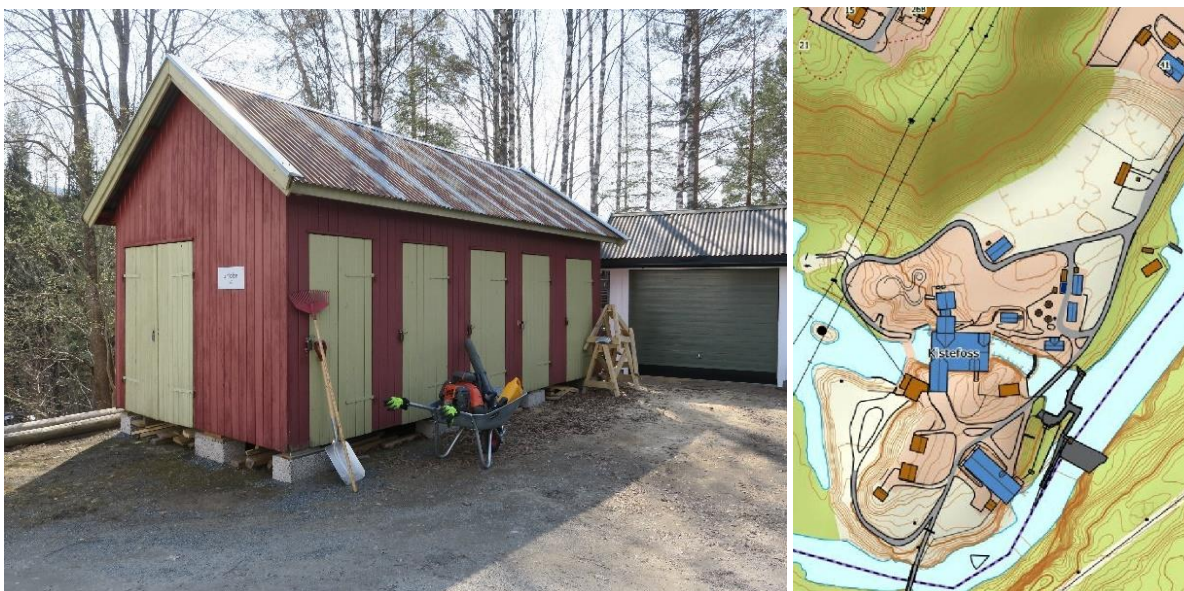
*Jernbodene fra 1955, gnr./bnr. 150/4, bygningsnummer 157245139. Midlertidig plassert på tunet til Reparatørboligen.*

Jernbodene var lager for oppbevaring av maskindeler, verktøy og utstyr for kraftverksdriften. Bygningen ble bygget i 1955 av tresliperiet før driften ble nedlagt på Kistefoss. Bygningen stod tidligere parallelt med og vest for Magasinet. På grunn av byggearbeider ble den midlertidig flyttet til reparatørboligens tun, hvor den fremdeles (2024) står. Bygningen har bindingsverkkonstruksjon med malt, stående faspanel. Bygningen har fem dører på den ene langveggen (dørene vendte mot Magasinet der den stod før) og dobbel port på den ene kortveggen. Jernbodene har saltak tekket med bølgeblekk. Bygningen står på betongstabber.

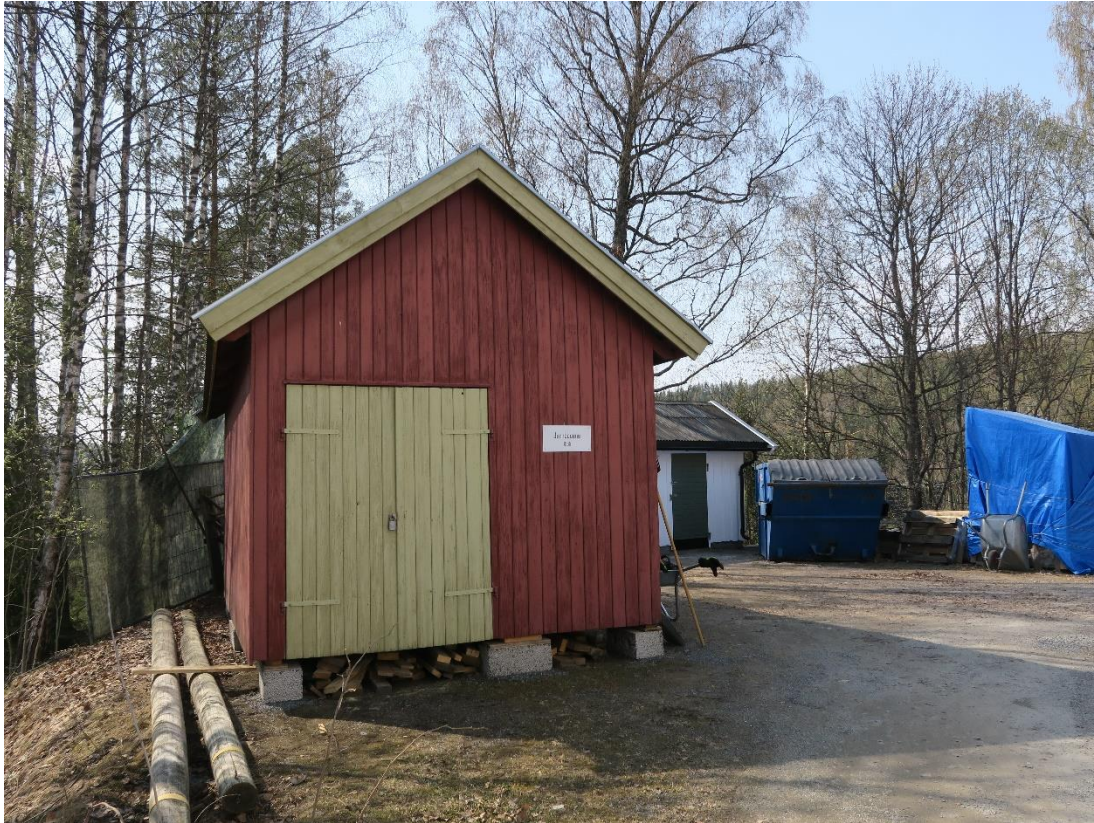
*Kortvegg med dobbel port.*

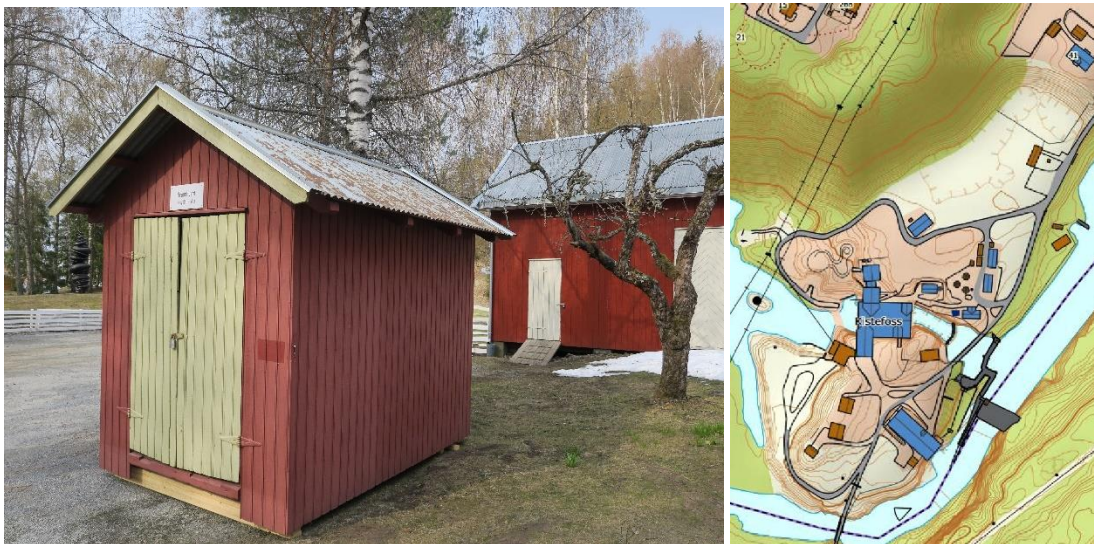
*Brannhuset fra tidlig 1900-tall, gnr./bnr. 150/4. Bildet er fra 2019. Bygningen er nå (2024) flyttet til sør for enden av Vogskjulet.*

Den lille bygningen er oppført i tre med stående staffpanel og har saltak tekket med bølgeblekk. Bygningen står på betongstabber. Brannhuset har en dobbel dør i gavl.

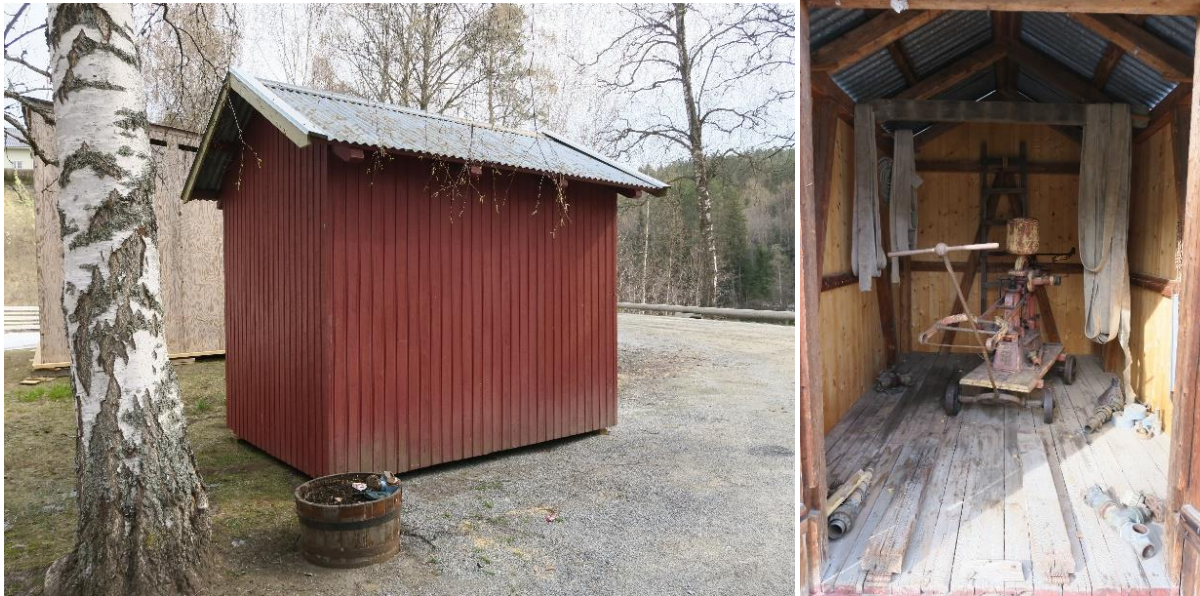
*Tv. Brannhuset med bakre gavlvegg og langvegg. Th. Brannhuset har originalt gulv.*

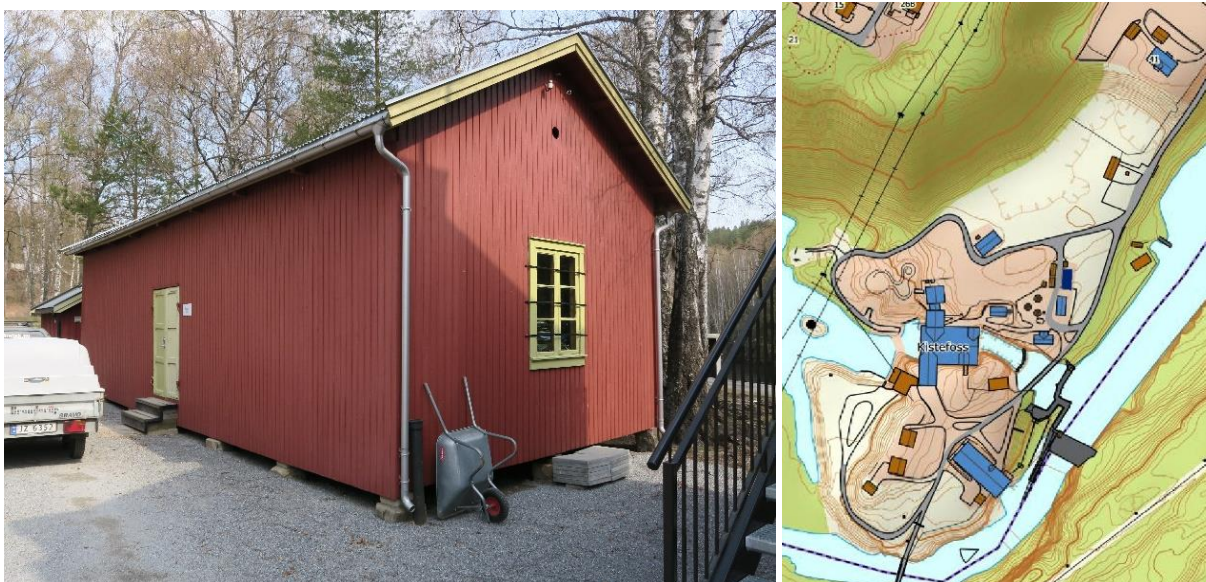
*Magasinet fra 1906, gnr./bnr. 150/4, bygningsnummer 157245309.*

Magasinet fra 1906 var lager for utstyr til produksjonen. Oppført i tre med stående panel. I hver gavlvegg har bygget et tofagsvindu med tre ruter og en metallsperre foran. Magasinet

har dobbel dør i tre og saltak tekket med bølgeblikk. Det står på steinstabber.

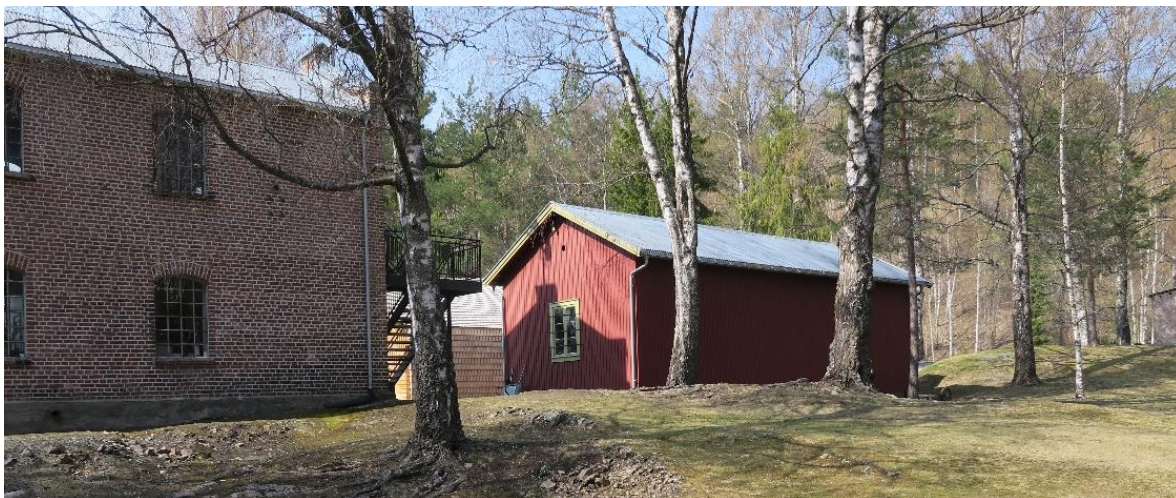
*Magasinets søndre gavlvegg og vegg mot øst.*

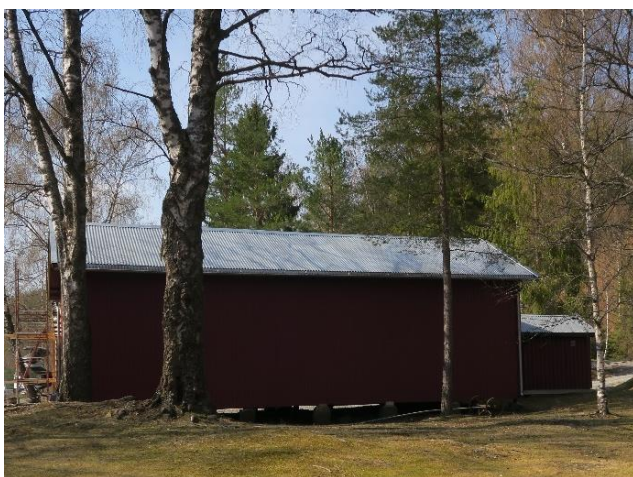
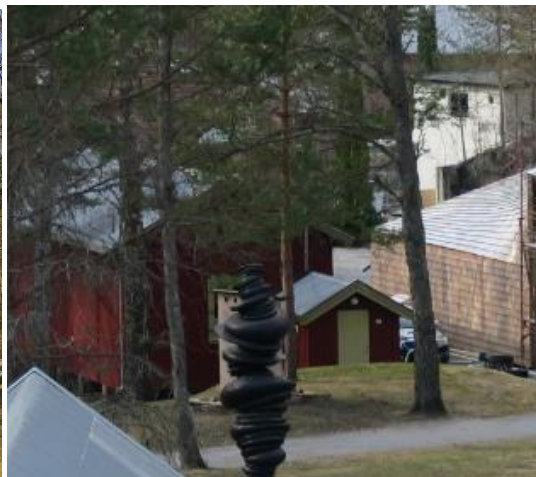
*Tv. Magasinets østre vegg. Th. Magasinets søndre gavlvegg med et vindu.*
