# Kistefos Træsliberi

## DOKUMENTASJON TIL FREDNINGSSAK

Utarbeidet av Cathrine Arnesen, Riksantikvaren 2019

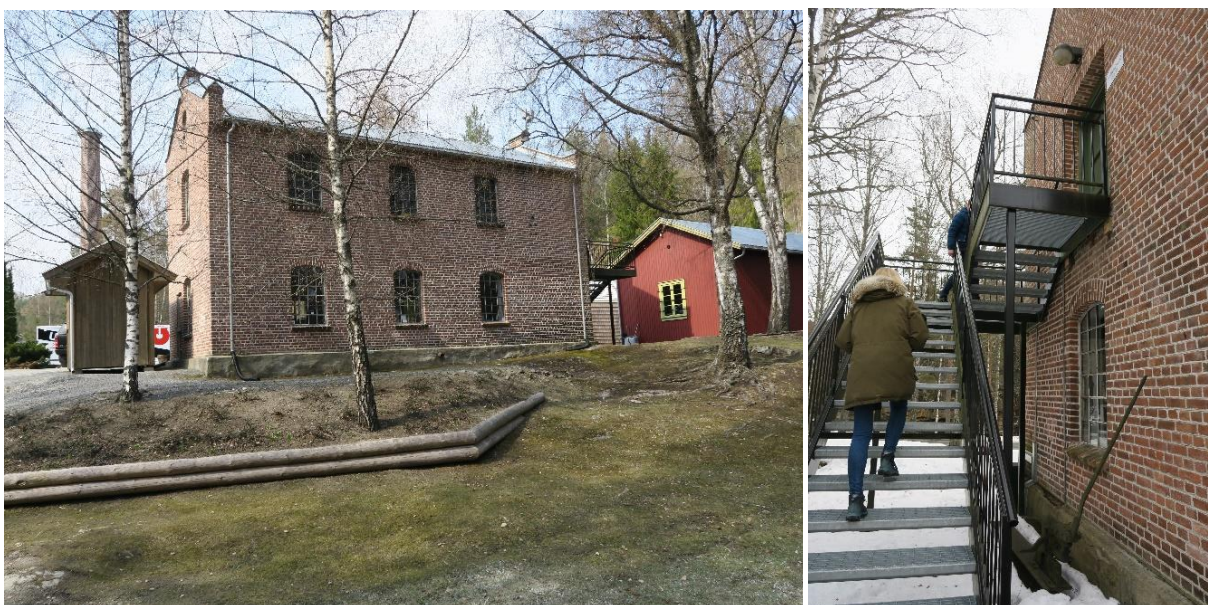
Tv. smias østre langvegg. Th. smias nordre gavlvegg med trapp fra år 2000.

I dette bygget var det smie og mekanisk verksted i første etasje og snekkerverksted i andre. Smia er oppført av byggmester Peder Hansen i 1889/1890, mens andre etasje med snekkerverkstedet er påbygd i 1892 av byggmester Peder Hansen. Bygget er oppført i teglstein og har støpejernsvinduer. I hver av gavlene er det et rundt vindu med en davidsstjerne. Bygget har saltak tekket med bølgeblekk. Byggets utvendige trapp er fra 2000-tallet. Første etasje har to dører, mens andre etasje har en dør på nordre gavlvegg.

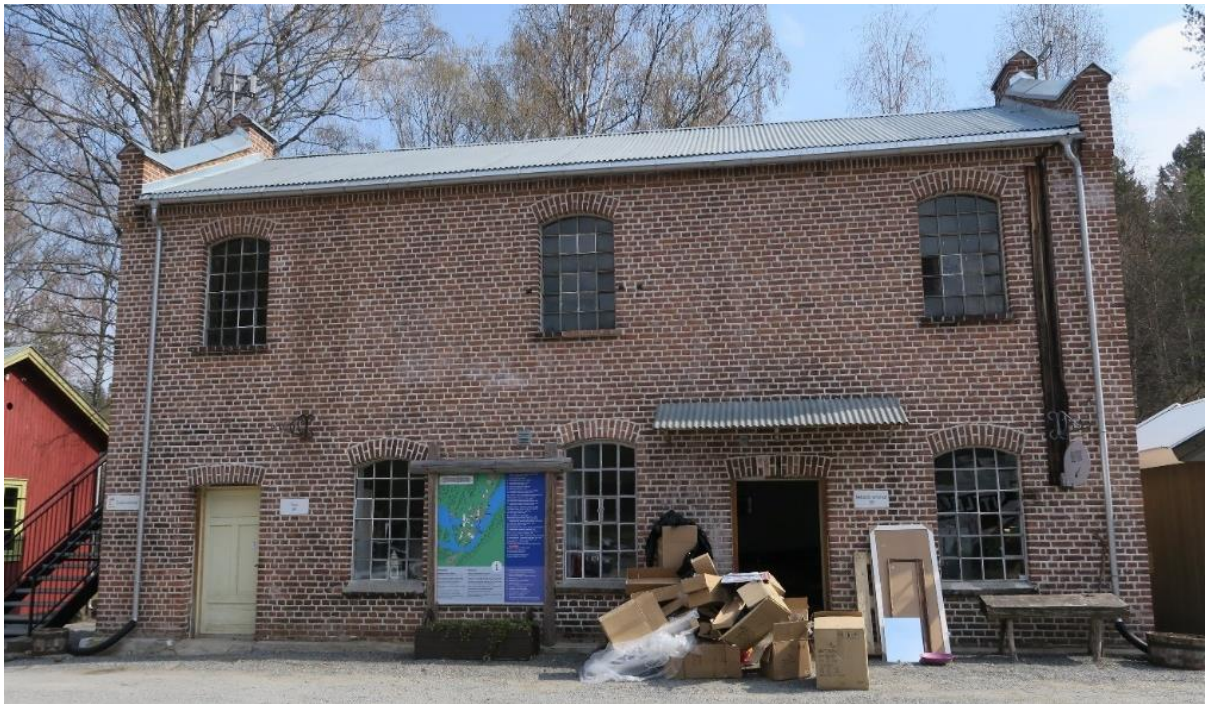
*Smias vestre vegg. Dør til venstre fører til smia og dør til høyre det mekaniske verkstedet. Ved fredningstidspunktet er det museumsbutikk her. Her klargjøres butikken for sesongen.*

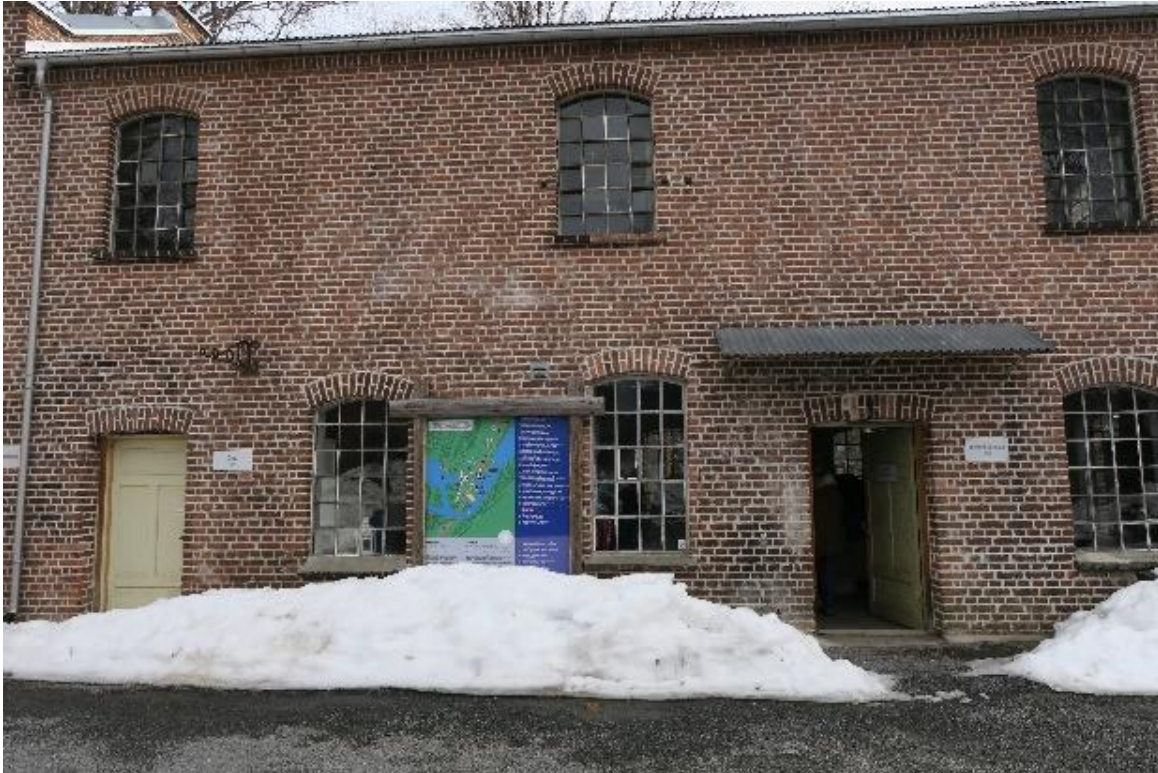
Det var to rom i første etasje: mekanisk verksted mot sør og smie mot nord. Ved fredningstidspunktet er det åpent mellom rommene og hele første etasjen er museumsbutikk.

*Dør til venstre er inngangen til smia, nordre rom og døra til høyre fører til det mekaniske verkstedet, søndre rom.*

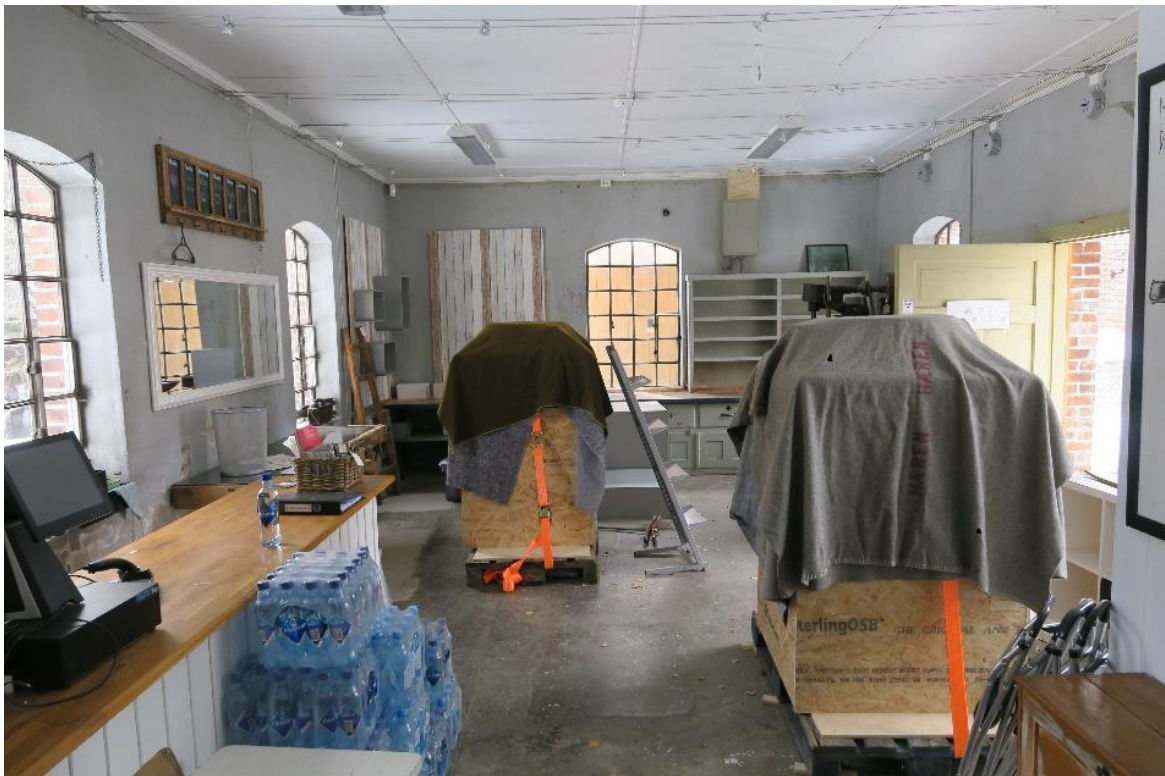
Verkstedet i første etasje har vegger av pusset tegl, støpte gulv og plater i himling, sannsynligvis fra 1920-tallet. Langs søndre vegg er det en plassbygd benk med skap og skuffer. Denne er en del av det faste inventaret. Det er også en øyekrok som er skrudd fast i taket. Ved vestre vegg står det en søylebormaskin (større løst inventar) som ble tatt i bruk på Kistefos på 1890-tallet. Maskinen har en nyere del fra 1955.

*Mekanisk verksted med plassbygd benk med skap og skuffer langs søndre vegg.*

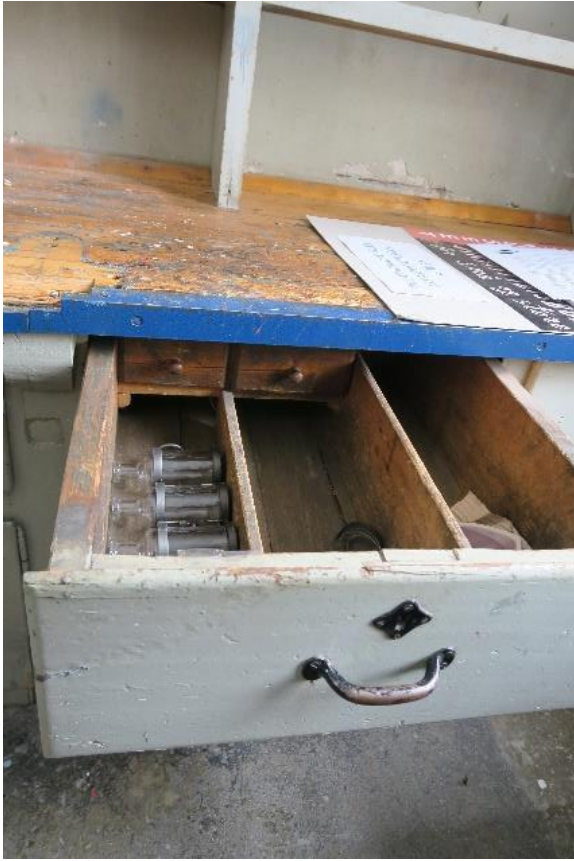
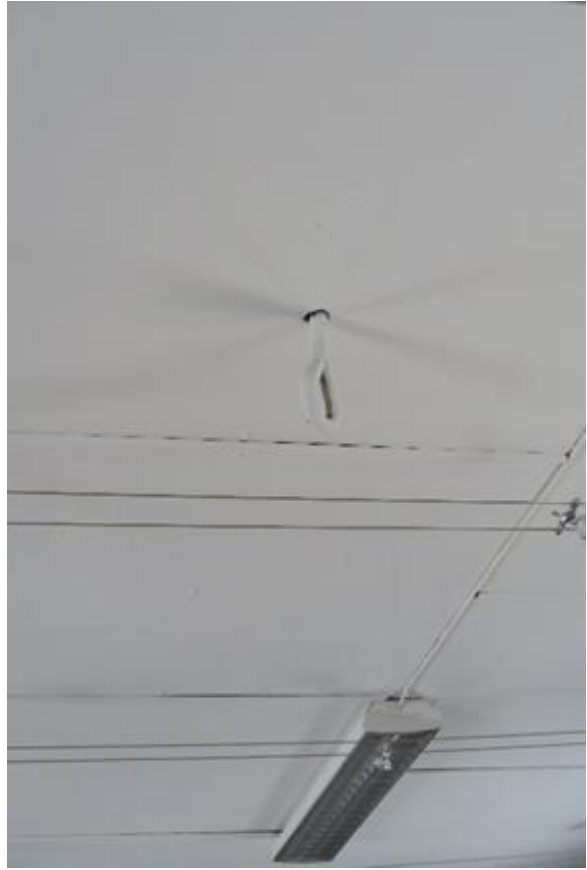
*Tv. detalj fra plassbygd benkseksjon. Th. detalj av øyekrok.*

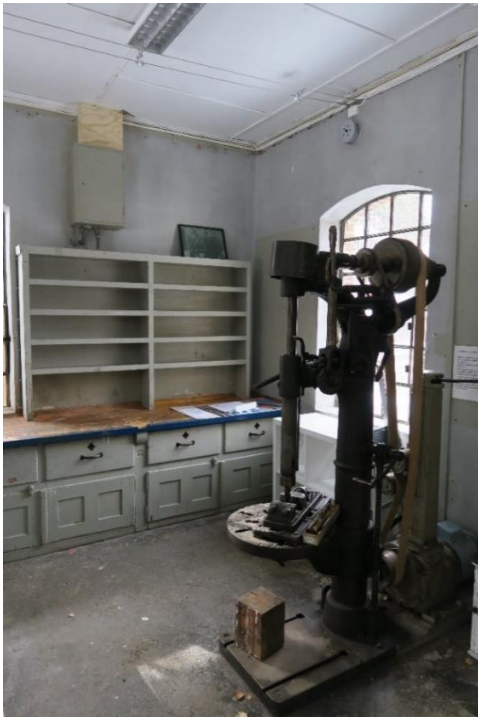
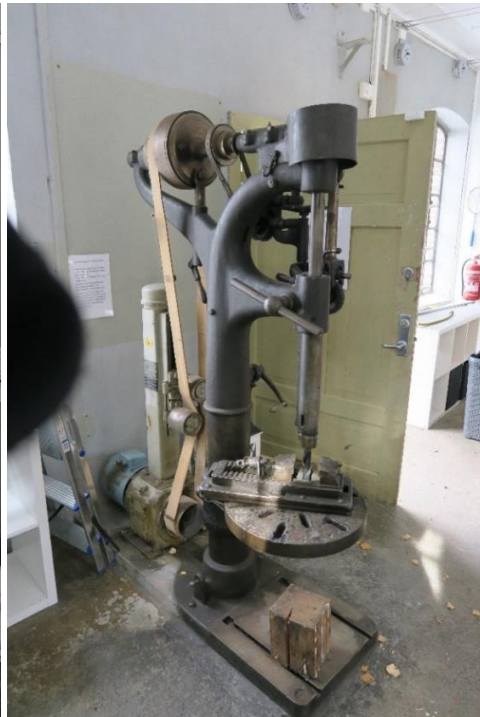
*Tv. plassbygd benk med skap og skuffer og med søylebormaskin i forgrunnen ved vestre vegg. Th. detalj av søylebormaskinen.*

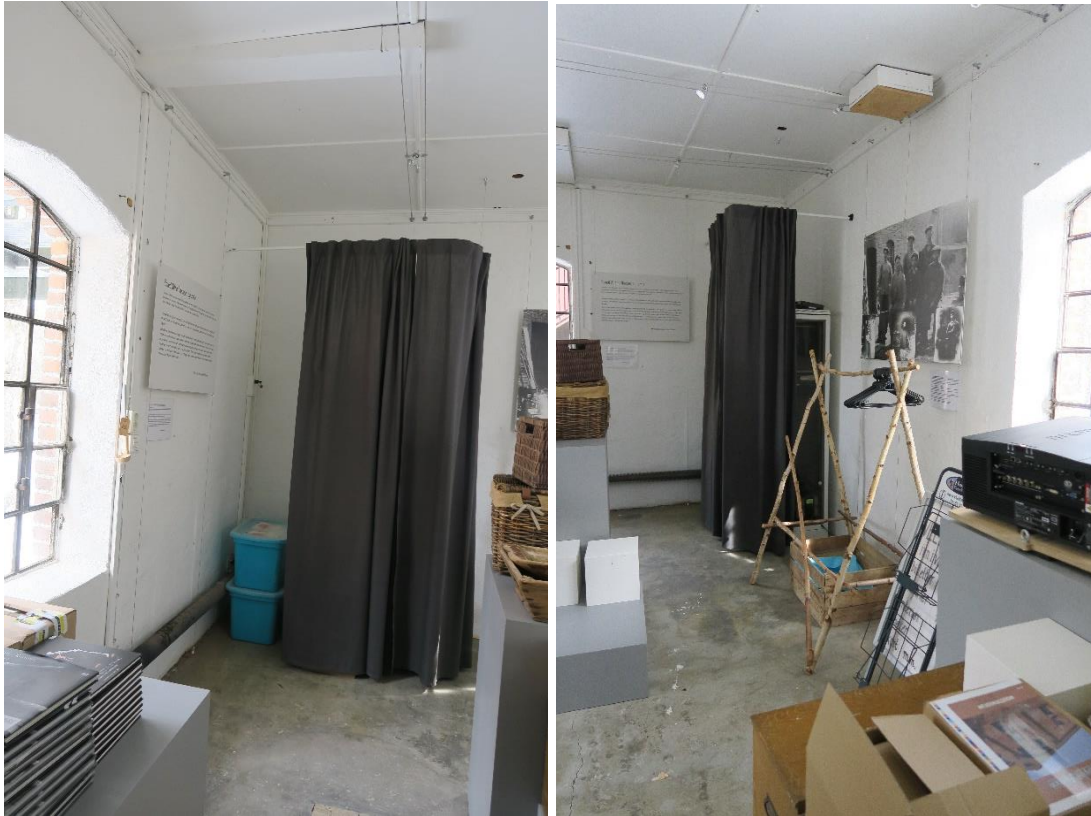
Gulv og tak i smia er tilsvarende som i det mekaniske verkstedet. Veggene derimot har trezonittplater med puss utenpå. Platene er godt egnet i rom med stor varmeutvikling. I taket finnes en liten kvadratisk boks i nordøstre hjørne, ved østre vegg. Denne antas å være knyttet til essas luftkanal som tidligere hadde plass her.

*Tv. smias nordre vegg med støpejernsvindu.. Th. smia sett mot nordøstre hjørne og med støpejernsvinduet på østre vegg. I taket er det en liten kvadratisk boks som antas å ha vært knyttet til essas luftkanal.*

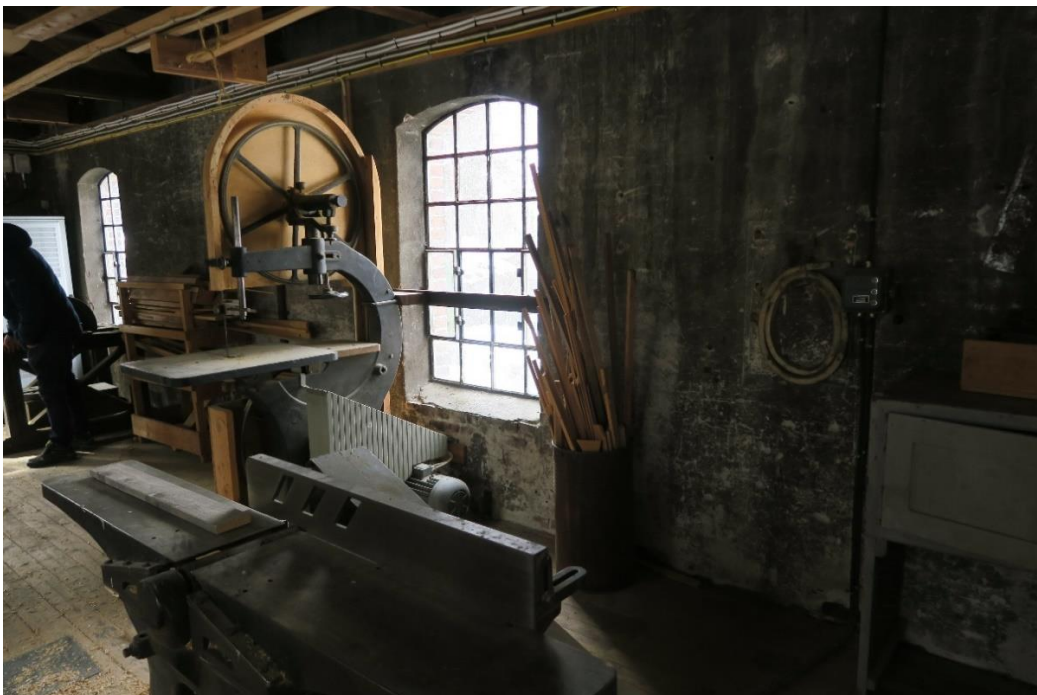
I snekkerverkstedet i andre etasje er det vegger av pusset teglstein, tregulv, tverrgående bjelker og åpent opp til sperretaket. Verkstedet har tre plassbygde skap, teknisk apparatur og luftkanal til essa som sto i etasjen under, samt en båndsag som ble benyttet her på Kistefos før 1955 (større løst inventar).

*Båndsaga plassert ved vestre vegg.*

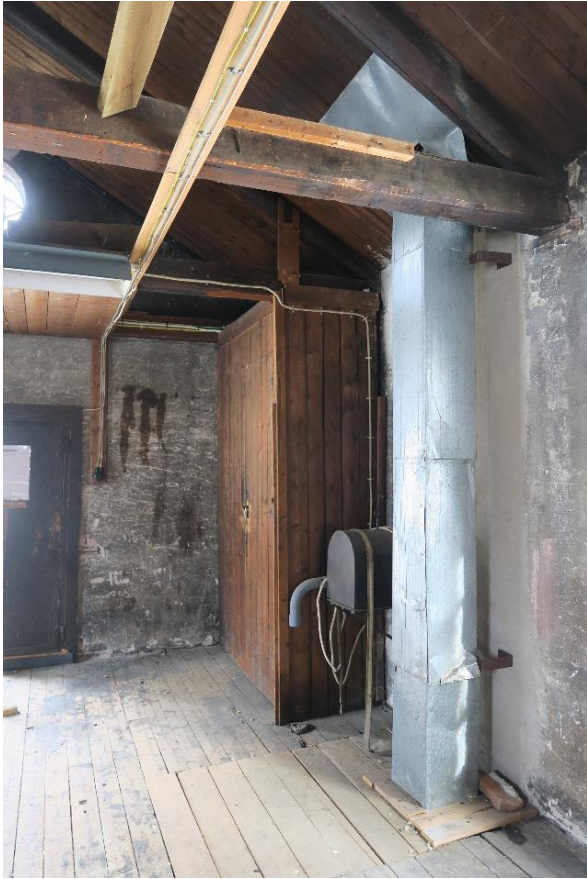
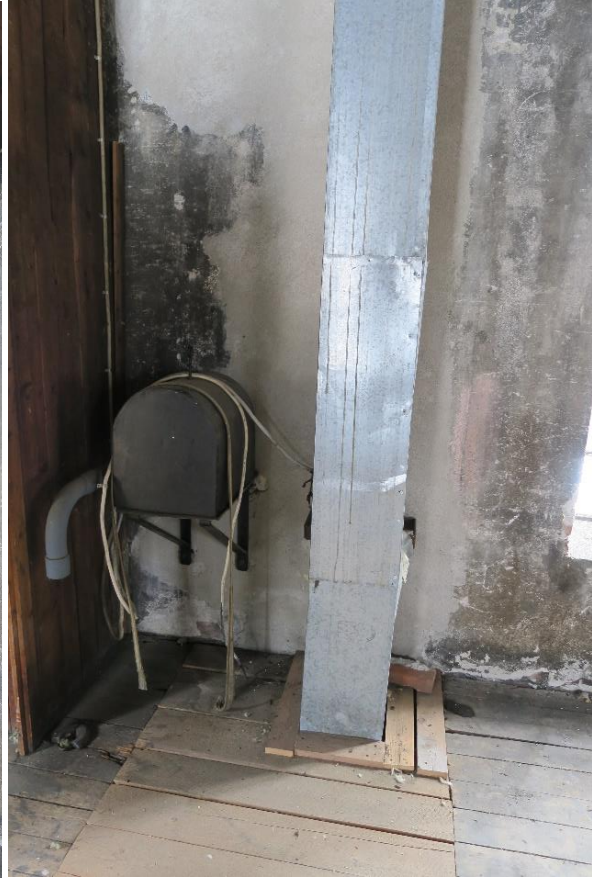
*Tv. plassbygd skap langs østre vegg. Ved siden av skapet er det en luftkanal og muligens en apparatur/boks som gir luft inn. Th. detalj av luftkanalen og apparaturen/boksen ved siden av som muligens førte luft inn. Disse elementene antas å være knyttet opp mot smia og essa som befant seg rett under.*

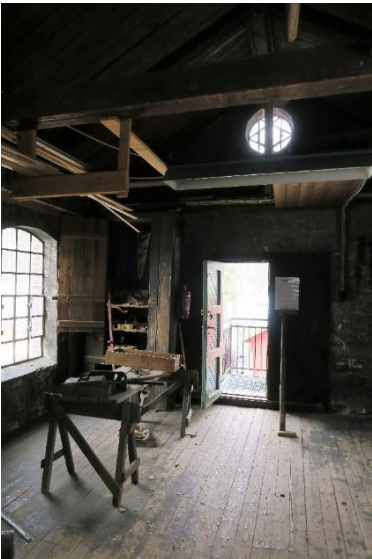
*Tv. snekkerverkstedet sett mot døra i nordre vegg og med plassbygd skap til venstre for døra. Th. detalj av feste for øyekroken i taket i det mekaniske verkstedet.*

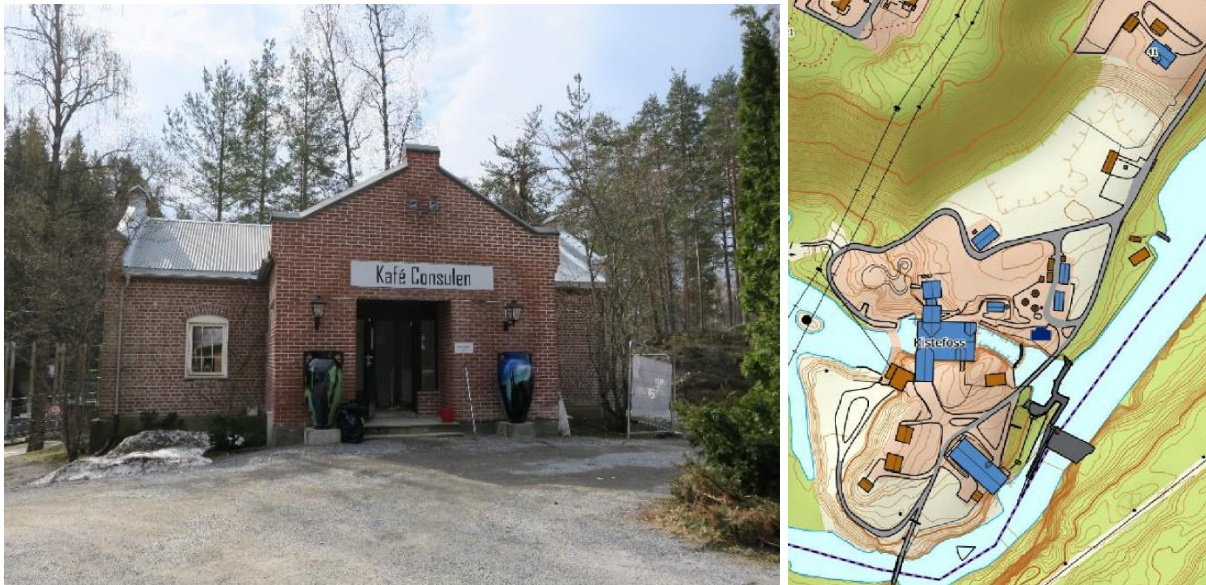
Messe og kontor fra 1906, gnr./bnr. 150/4, bygningsnummer 157245198.

Opprinnelig kontorbygg for verkstedformann og messe for de ansatte. Ved fredningstidspunktet fungerer bygget som museets kafé. Bygget ble oppført av tresliperiet i 1906 i teglstein. Saltak med bølgeblikk. Bygningen har i dag tofags smårutete vinduer. Disse ble satt inn i 2010 og erstattet eldre husmorvinduer som igjen sannsynligvis erstattet smijerns- eller støpejernsvinduer. I østre gavl ned mot elva er det et rundt vindu med davidsstjerne-mønster, tilsvarende gavlvinduene i smia. Messa har pusset grunnmur i tegl. Tilbygget med inngangsparti er fra omkring 1955.

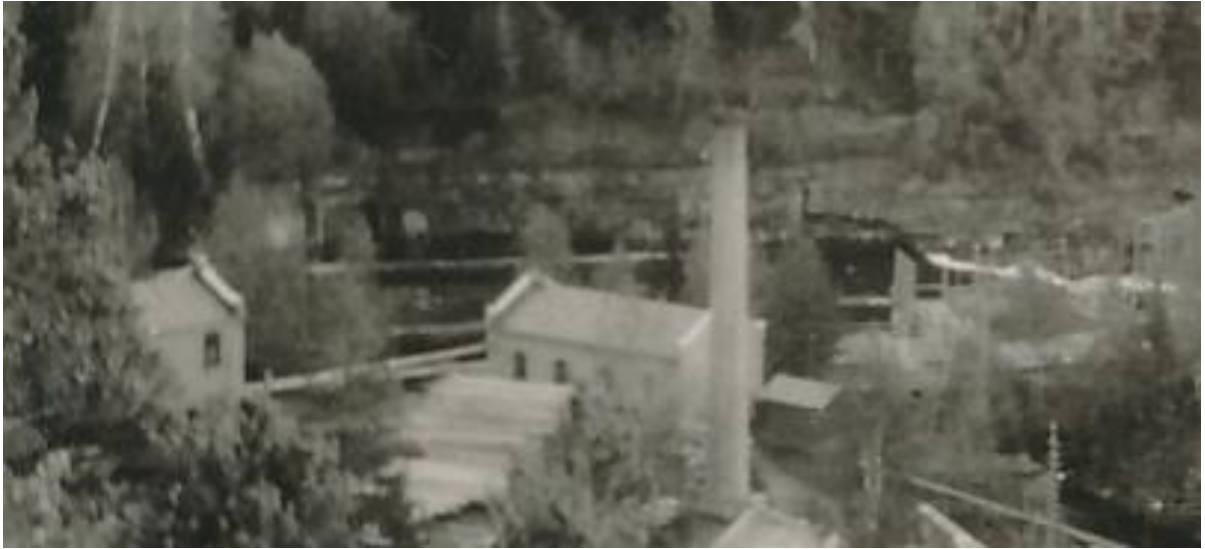
*Det kan se ut til at Messa/Kontoret hadde støpejernsvinduer med bue i overkant som de fleste andre vinduene i murbygningene på Kistefoss. Fotoet er fra 1920-1930. KIS.F000101*

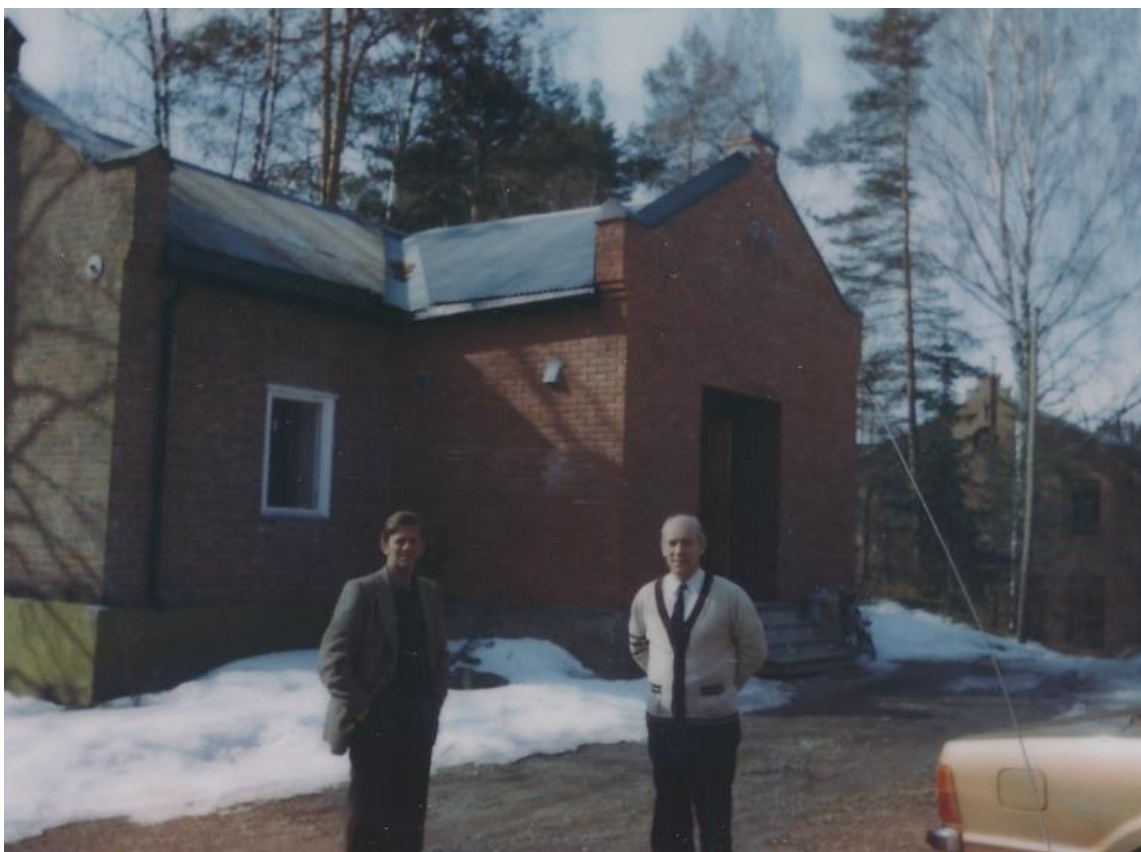
*Fotografiet er fra 1960-tallet og viser byggets husmorvinduer fra den gangen. Foto: Kistefos-Museet, KIS.F000503*

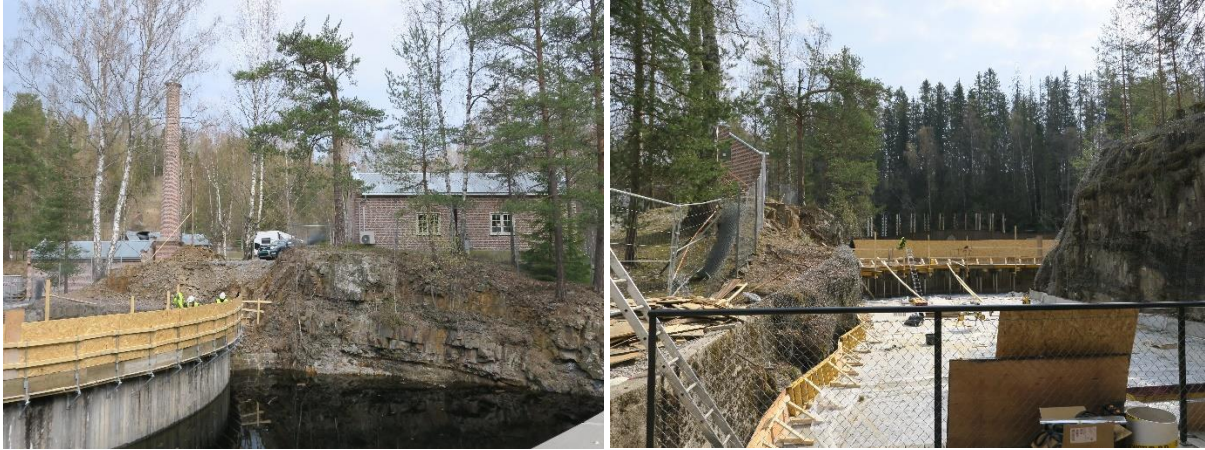
*Tv. Messas sørvegg. Th. vannspeil bygges opp på nytt. Tidligere flommet vann inn her, rett nedenfor Messa, og inn i turbinrørene i bunnen av tresliperiet og videre inn i turbinene som igjen satte de horisontale slipemaskinene i gang. Bildene er fra våren 2019. Midt i vannspeilet ble det i mai 2019 avduket en stedsspesifikk skulptur av Yayoi Kusama, Shine of Life.*

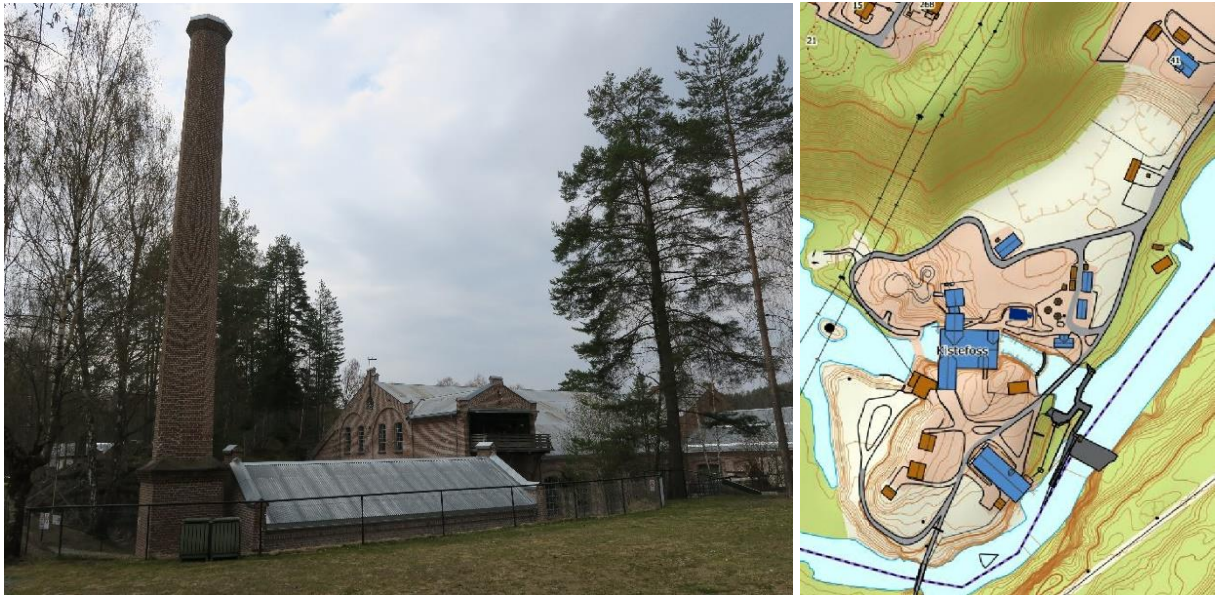
Fyrhuset fra 1894, gnr./bnr. 150/4, bygningsnummer 157245171.

Fyrhuset med pipe ble oppført i 1894. Det framstilte varme til tresliperiet ved hjelp av damp. På grunn av all fuktigheten fra Randselva og vannet som var en del av produksjonsprosessen, ble bygningen svært kald om vinteren. Kassert flis og restprodukter fra produksjonen ble varmet opp i fyrkjelen i fyrhuset og varm damp ble sendt inn i fabrikkens gjennom et slags tidlig «sentralvarmesystem».

Fyrhuset med pipe er oppført i tegl. Bygningen har en etasje. Pipa er tjue meter høy. Bygningen har saltak som er tekket med bølgeblekk. Fyrhuset har en dobbel dør og to støpejernsvinduer.

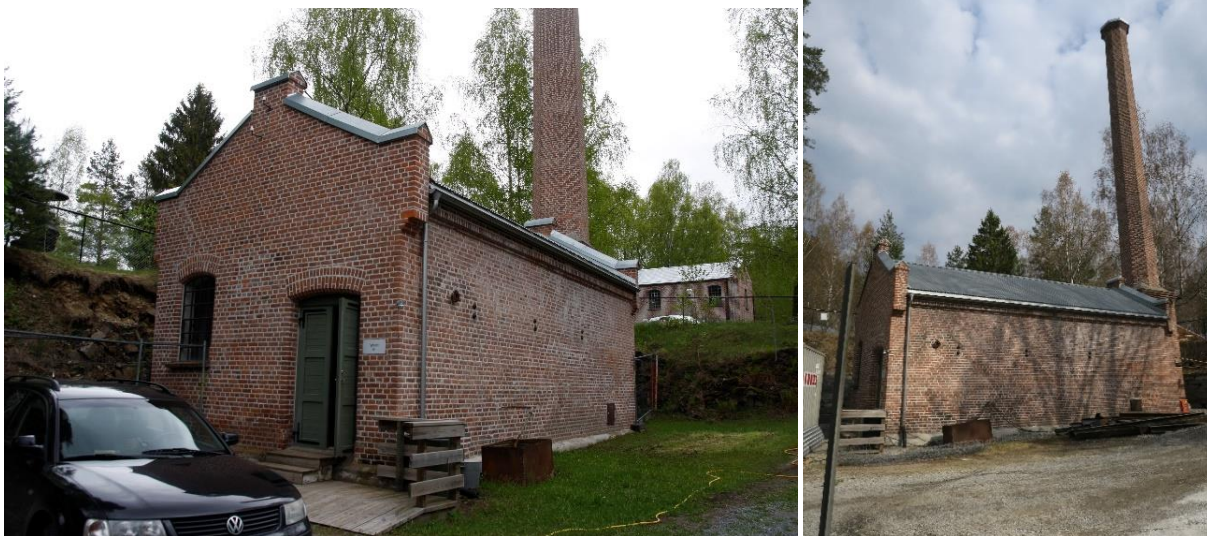
To. Fyrhusets vestre gavlvegg og sørveggen. Foto: Ulf Gustafsson, Riksantikvaren 2015. Th. langvegg mot sør og pipe ved østre gavlvegg.

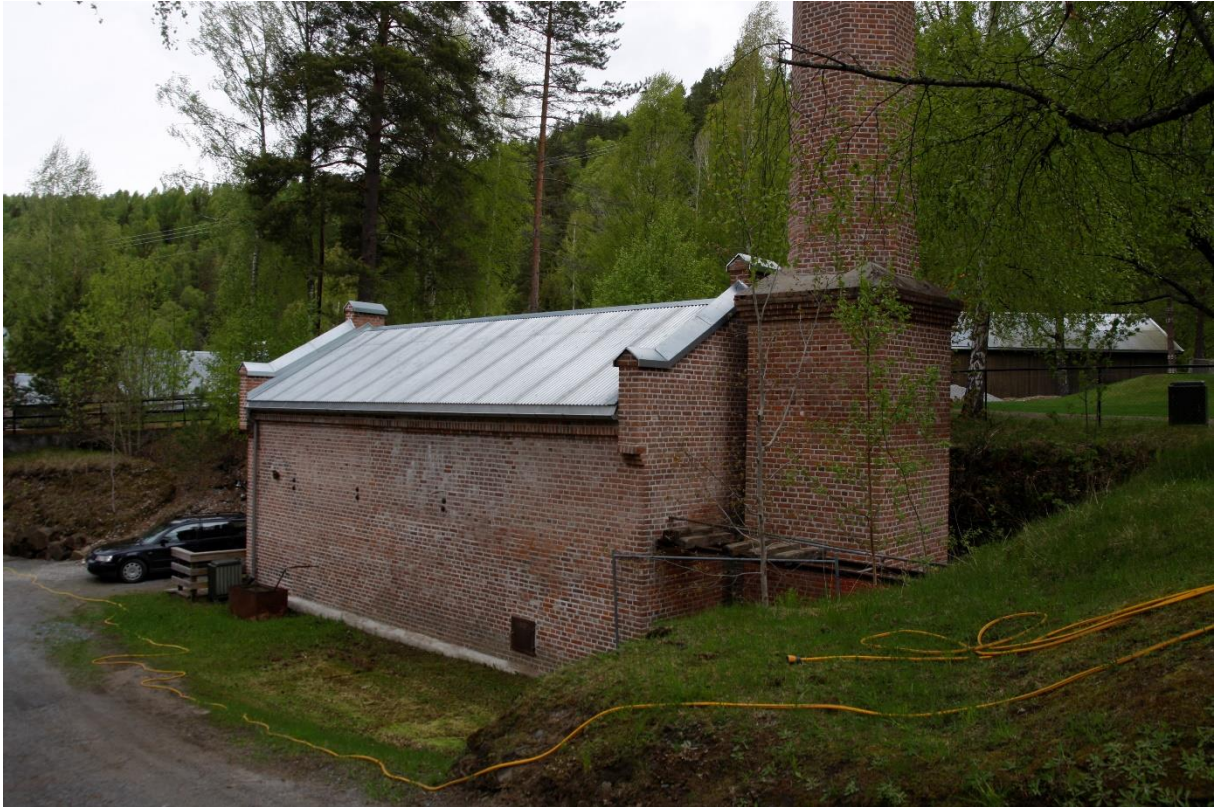
*Langvegg mot sør og østre gavlvegg med pipe. Foto: Ulf Gustafsson, Riksantikvaren 2015.*

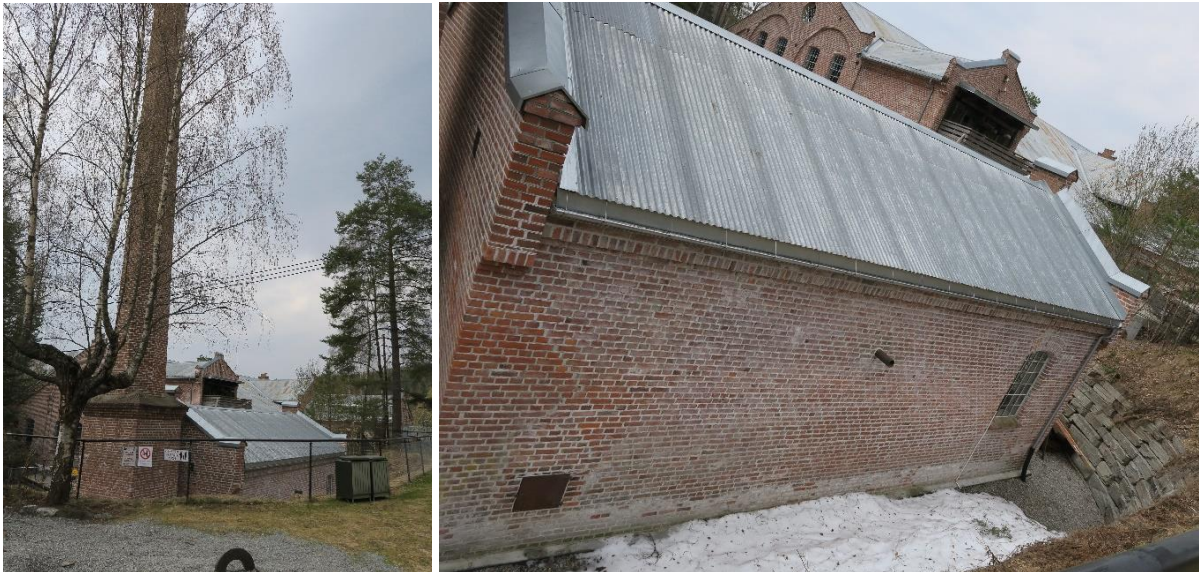
*Tv. Fyrhuset sett mot vest med tresliperiet i bakgrunnen. Th. langvegg mot nord.*

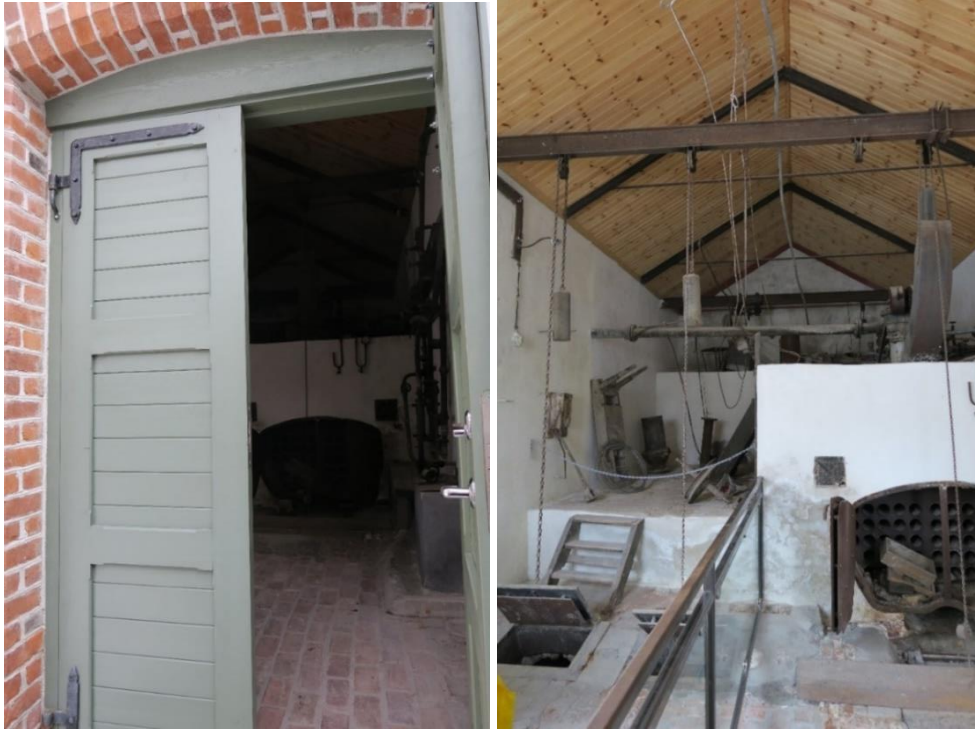
*Tv. inngang til Fyrhuset i byggets vestre vegg. Th. Fyrhusets interiør sett mot østre golvvegg.*

Innvendige vegger er pusset og kalket. Gulvet er i teglstein. Bygget har tak med sperrer i jern samt to tverrgående jernbjelker. Det er litt saltutslipp på vegger. I bygget finnes fast inventar som loddsystem for luker, rørsystem for transport av varm damp, plassbygd benk, el-anlegg og fyrkjele. Bygget ble ferdig rehabilitert i 2012.

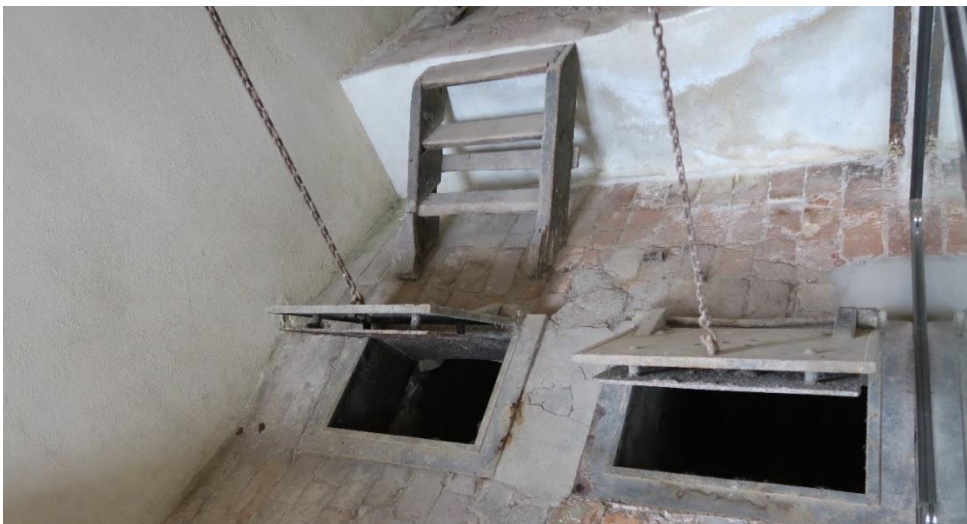
*Detalj av luker ved vegg mot nord.*

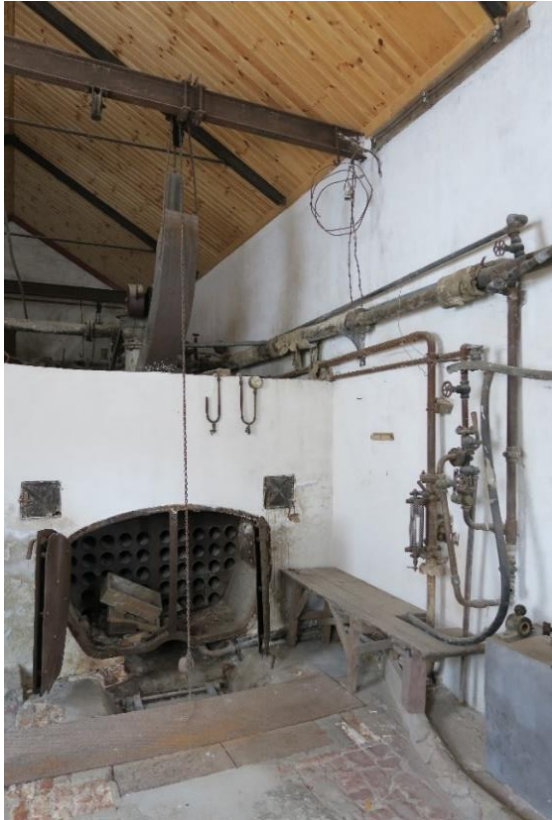
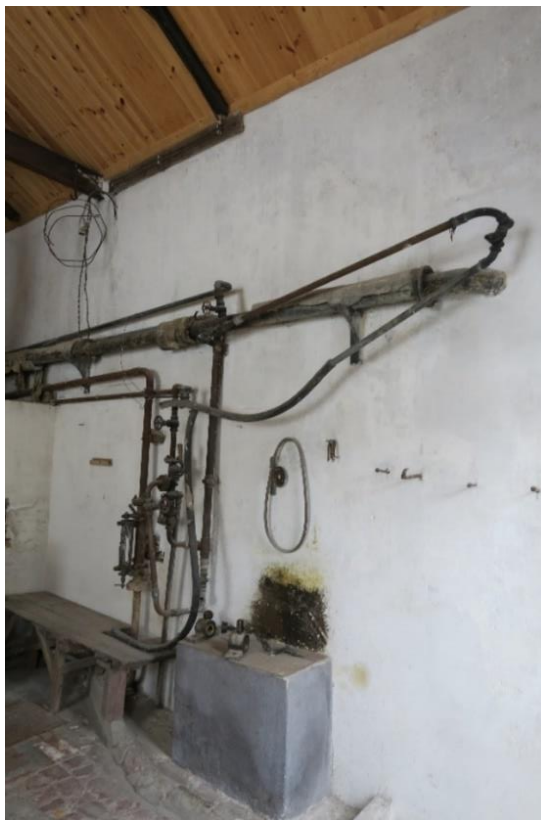
*Tv. detalj av fyrkjelen og rør for sentralvarmesystemet på vegg mot sør. Th. detalj av sentralvarmesystemet der vanndamp ble sendt inn til fabrikkbygningene for oppvarming vinterstid.*

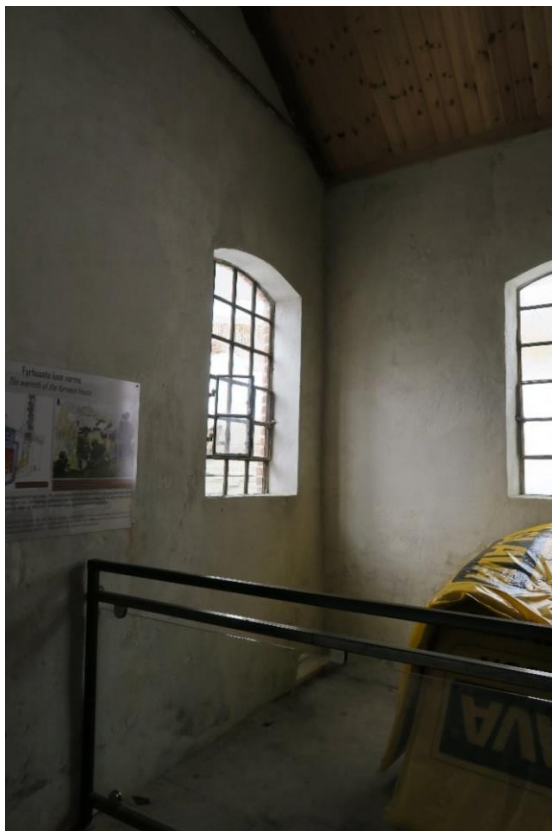
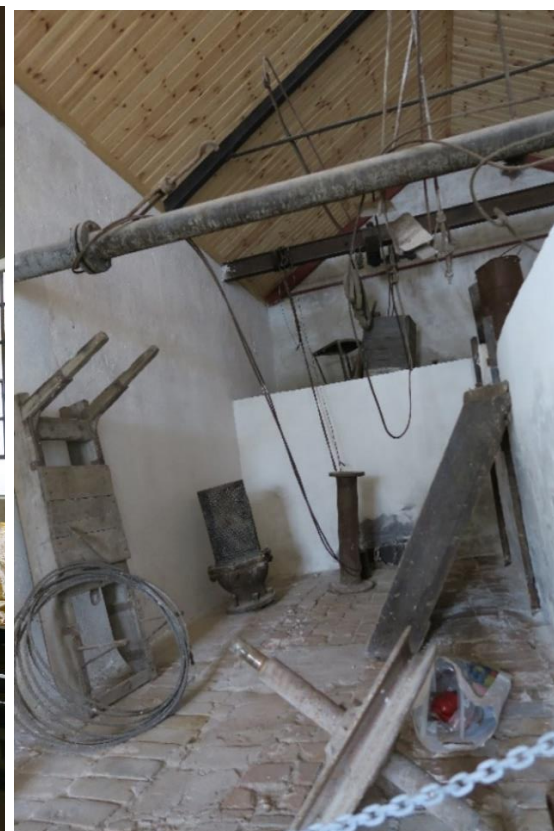
*Tv. interiør sett mot nordvestre hjørne. Th. detaljer fra nordre vegg, sett mot golvveggen i øst.*

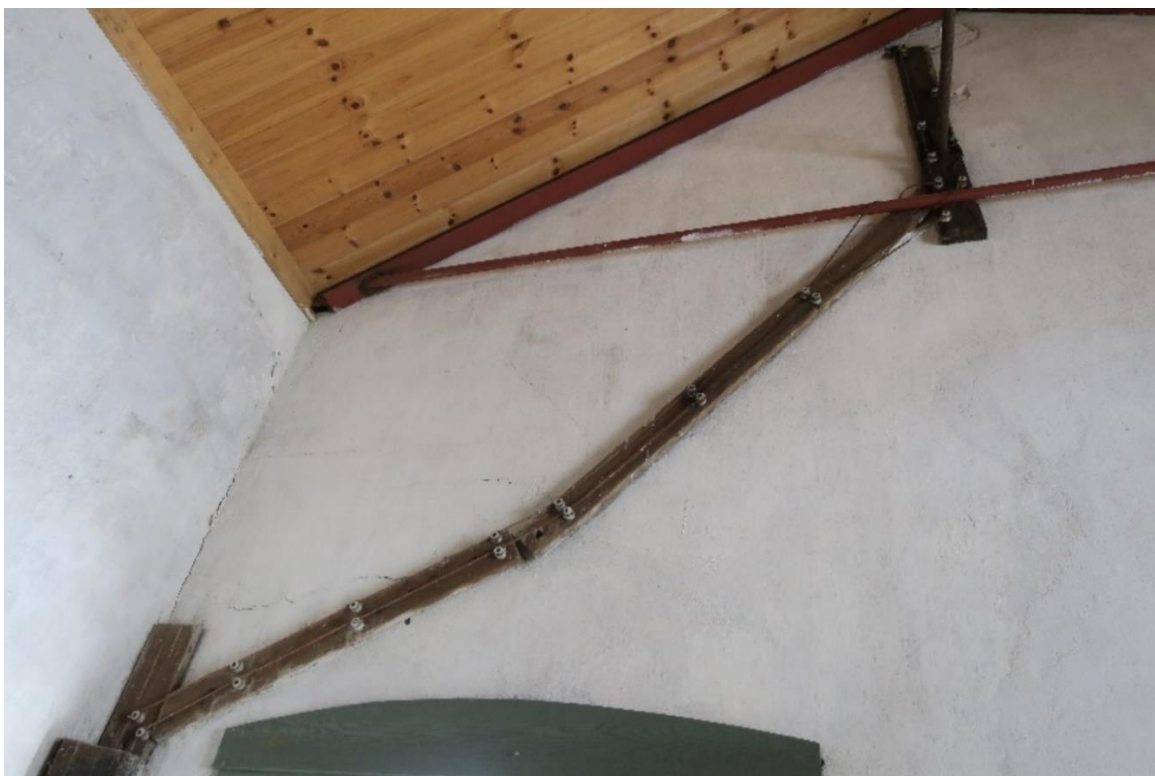
*Elektrisk anlegg over døra på vestre gavlvegg.*

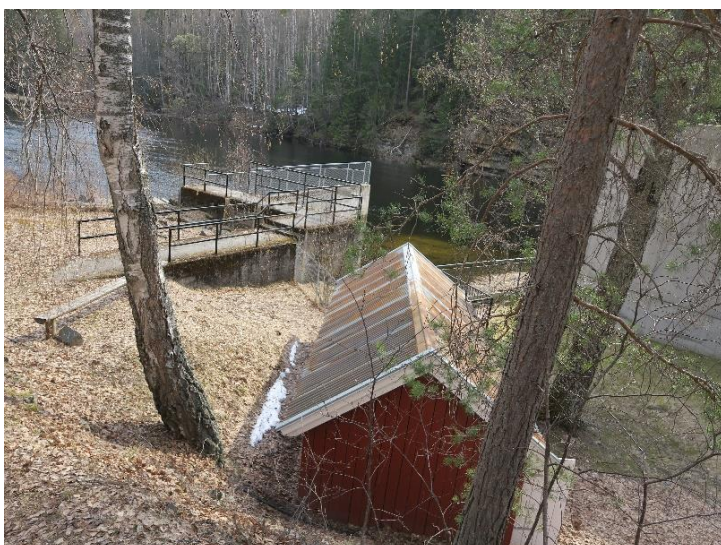
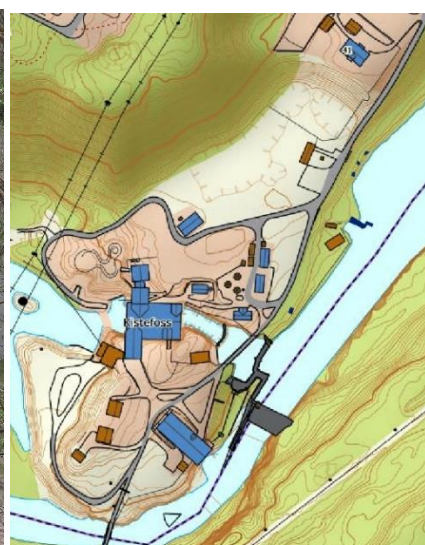
*Rester av tømmerfløtningsanlegget med fire fundamenter for lensearmer, gnr./bnr. 150/823, se koordinater over. Det ligger tre fundamenter nord for plattformen/kaia ved Randselva, og ett fundament sør for kaia ved elvebredden og rett nord for skulpturen Octopusm av Bjarne Melgaard.*

I tømmerfløtingsanlegget foregikk inntaket av tømmer til produksjonen. Anlegget ble først oppført i tørrmur i 1889. Senere ble anlegget forsterket og forbedret med betong – usikkert ved hvilket tidspunkt. Flyfoto fra 1947 ser ut til å vise fløtingsanlegget med de restene som er igjen av det i dag. Tidligere var det et kar i elva som holdt tømmerstokkene på plass. Dette karet er borte i dag. Se flyfoto fra 1947.

Litt lenger nord i elva, omtrent på høyde med vognskjulet finnes det tre betongfundamenter for lensearmer. Det er også et fundament ved skulpturen *Octopusm* av Bjarne Melgaard. Den ligger langs elvebredden nord for dammen og nordøst for broa. Fundamentene er avmerket på kartet over.

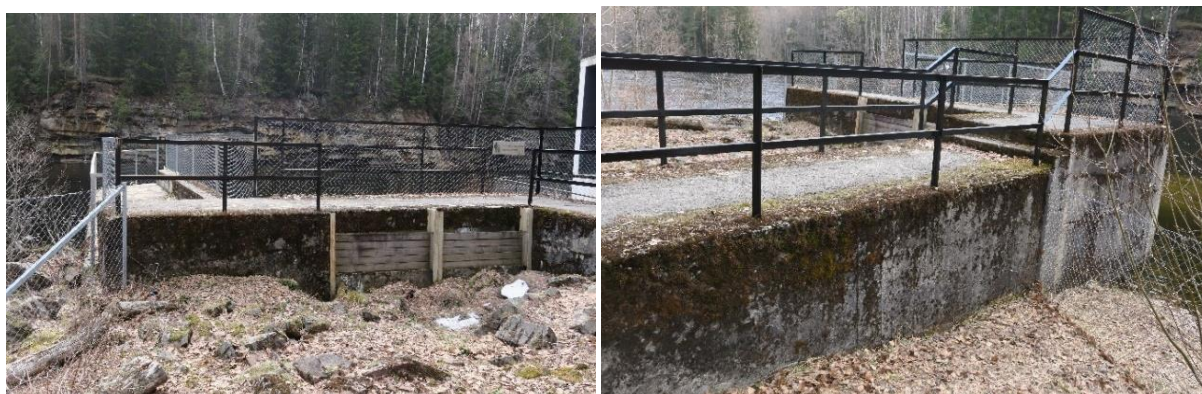
*Tv. tømmerfløtingsanlegget sett fra vest og th. fra sørvest.*

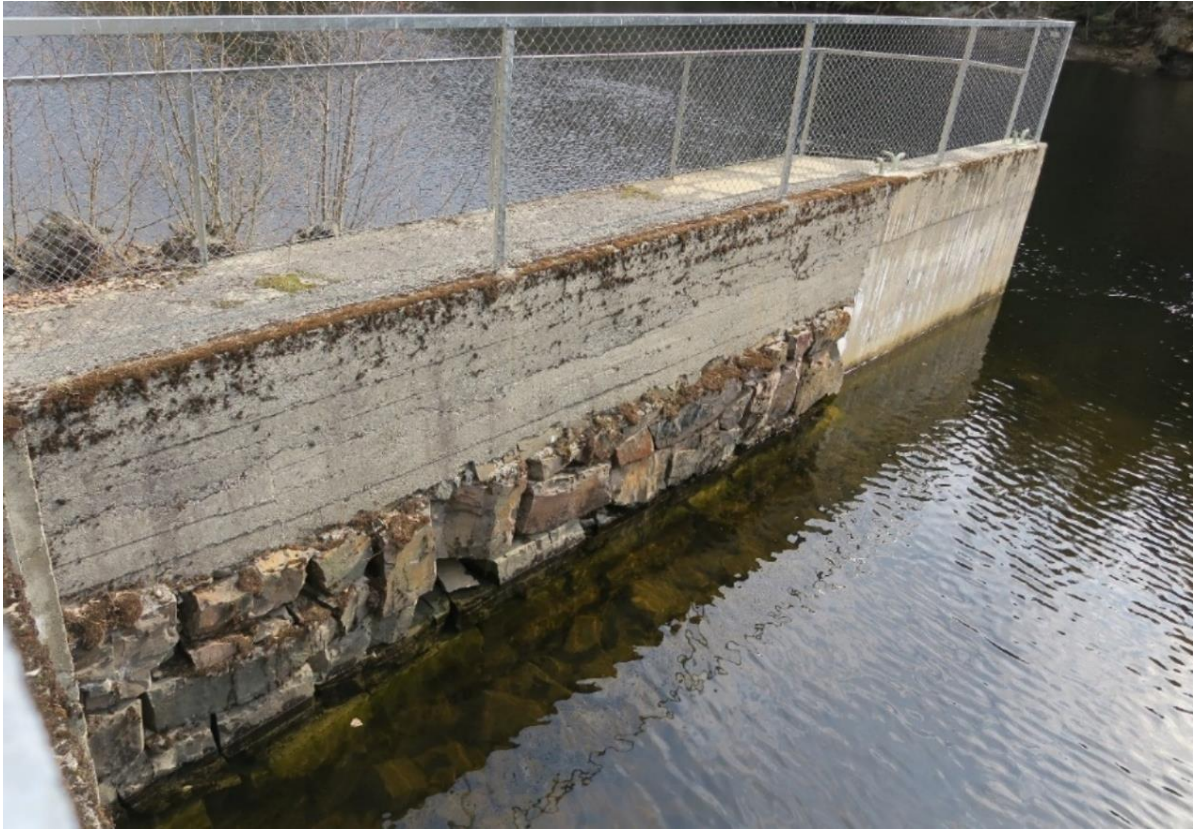
*Fløtingsanlegget sett fra anlegget og mot sørvest.*

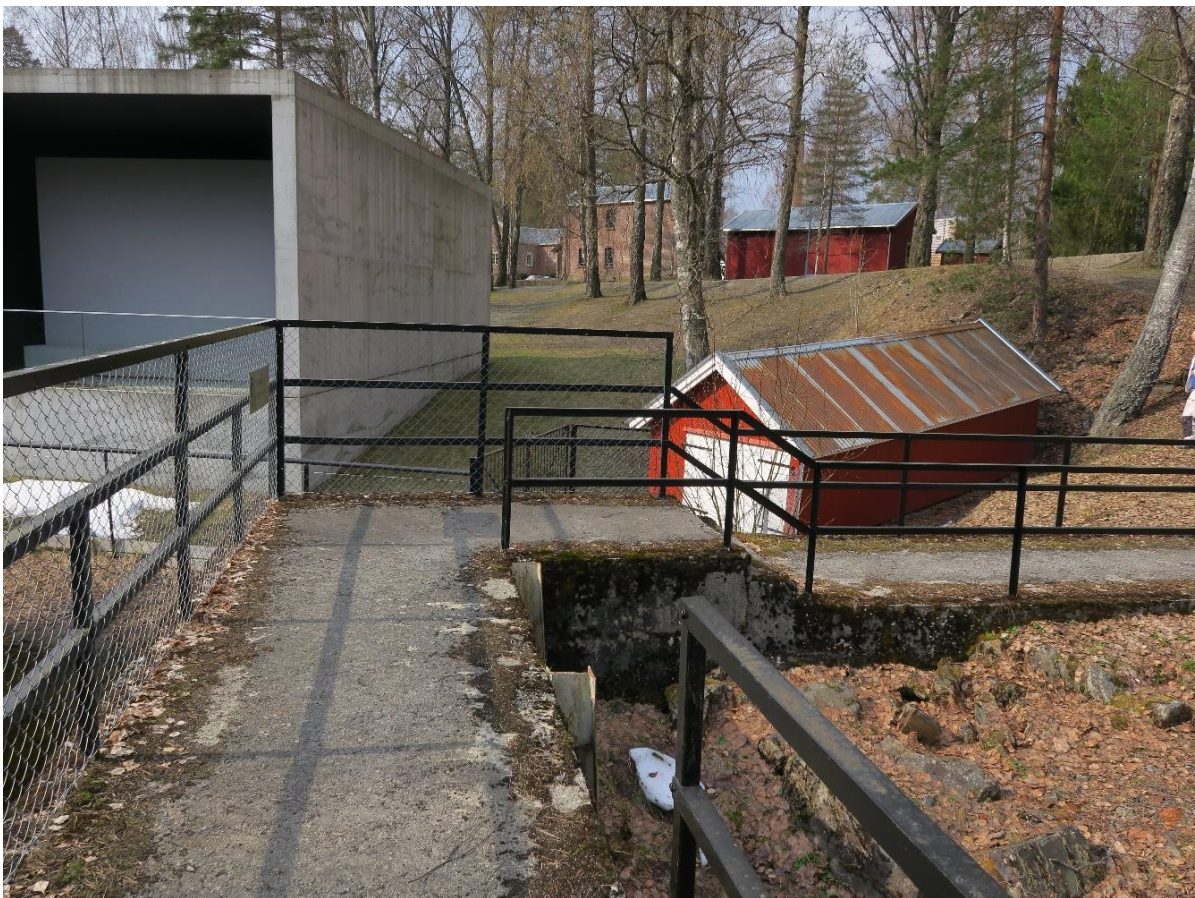
*Fløtningsanlegget sett fra anlegget og mot Båthuset, Smia og Magasinet.*
